*IMMAGINI DELL'EDIFICIO IN GENERALE*

IMMAGINI DEI BOX INTERRATI(DI CUI AI LOTTI 2-3-4-5)

Cantù, 11/10/2024

il perito  
Ing. Giuseppe Crocco

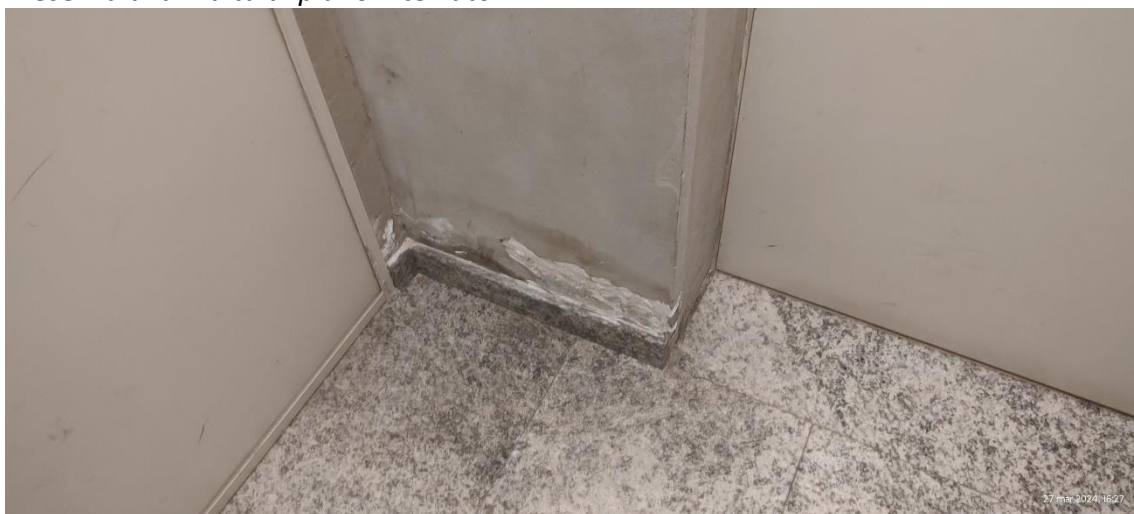
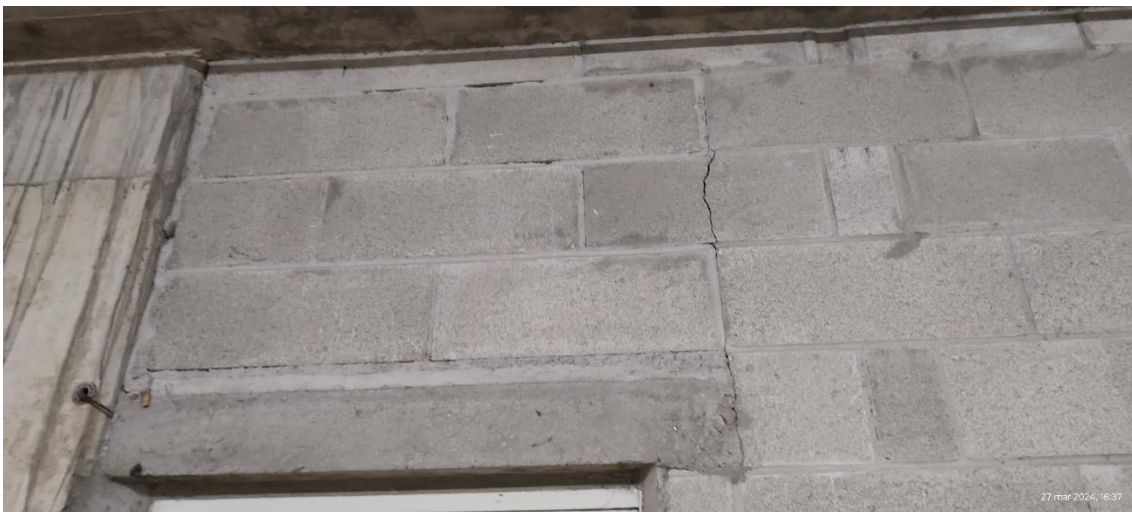
*Presenza di umidità al piano interrato*

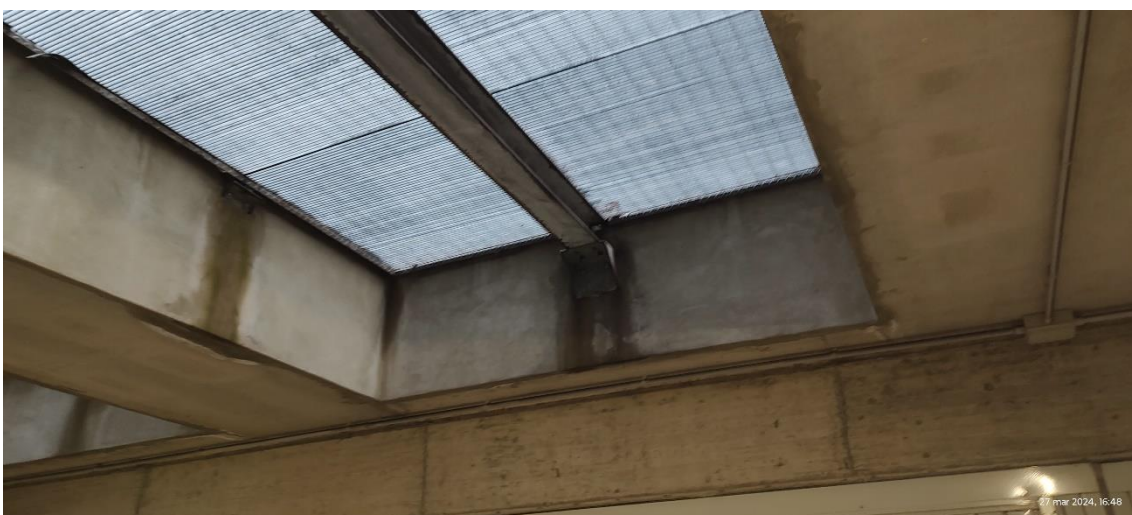
*Sotto: Infiltrazioni e percolazioni nel corsello box*

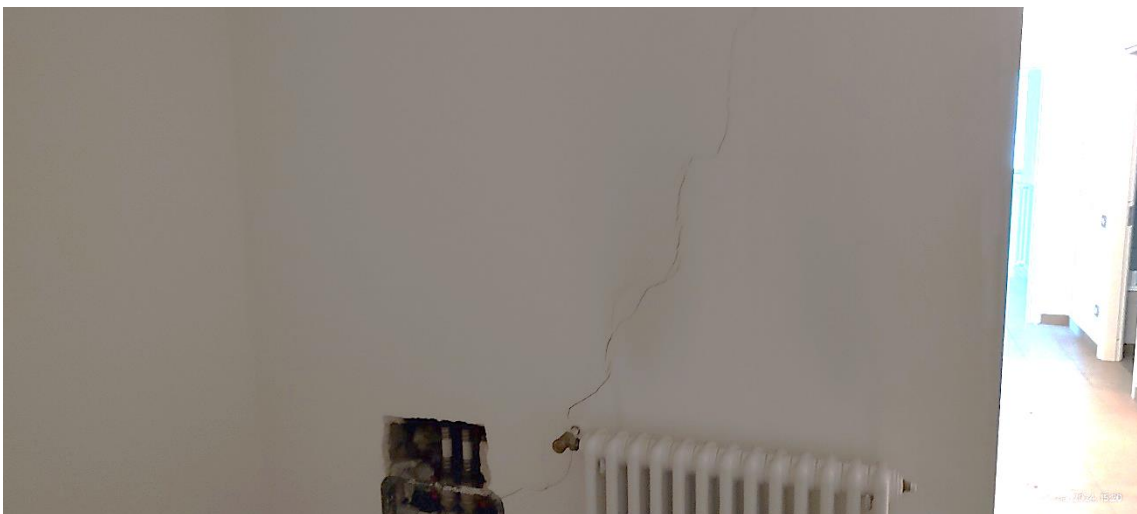
*Sotto: fessurazioni rinvenute nell'unità A)*

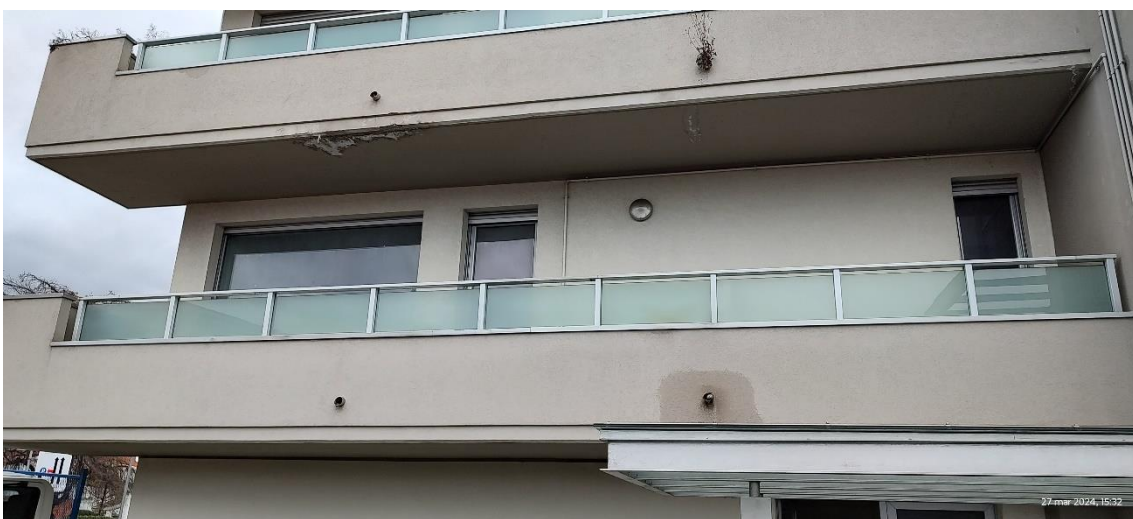
*Sotto: veduta del buco/sondaggio che andrà richiuso*

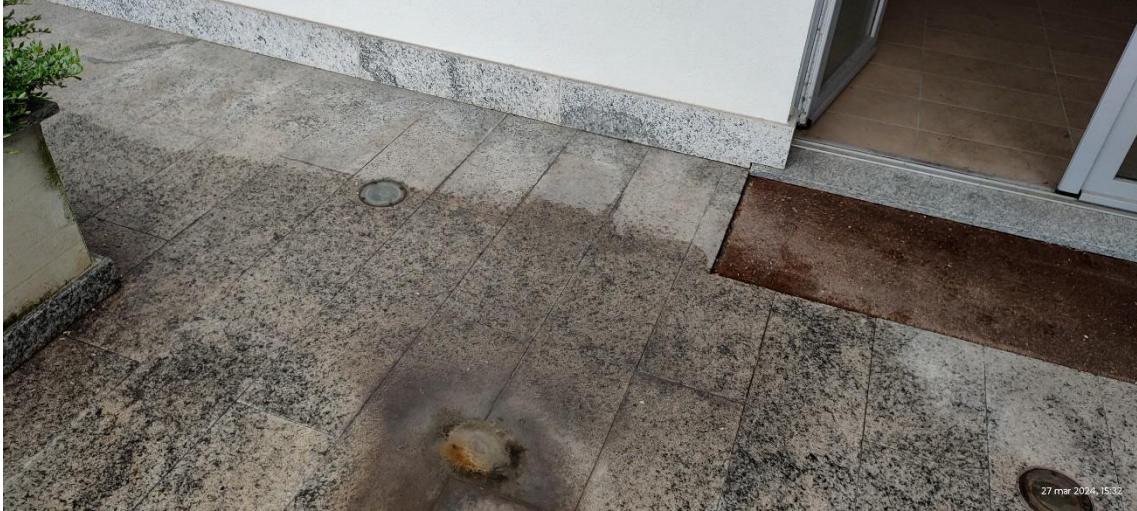
*Sopra: immagine che mostra le problematiche infiltrative dei balconi di piani primo e secondo*

*Tali problematiche danno luogo a percolazioni saline sul cortile condominiale in corrispondenza dell'ingresso*

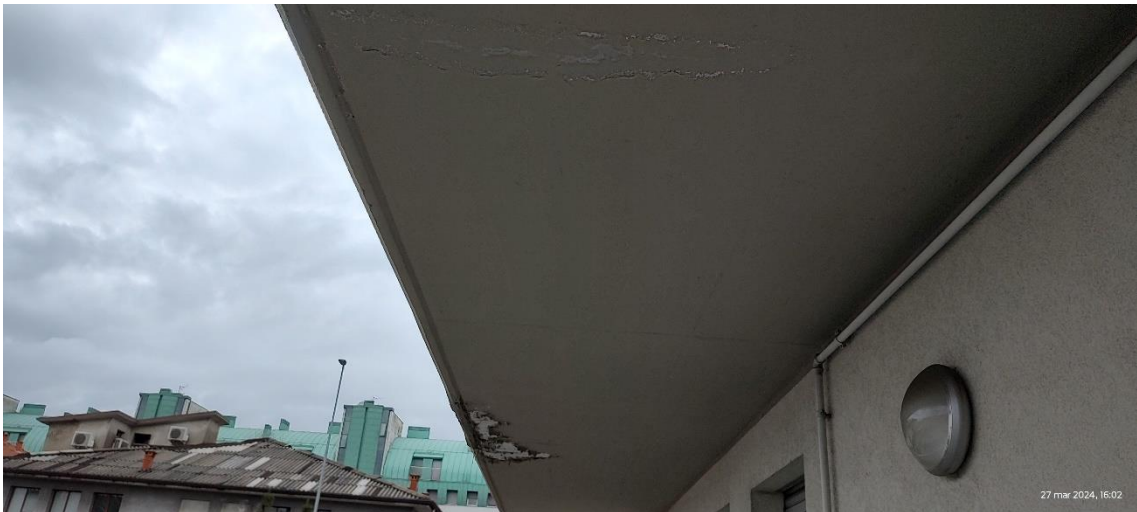
*Immagine del plafone che mostra problematiche infiltrative*

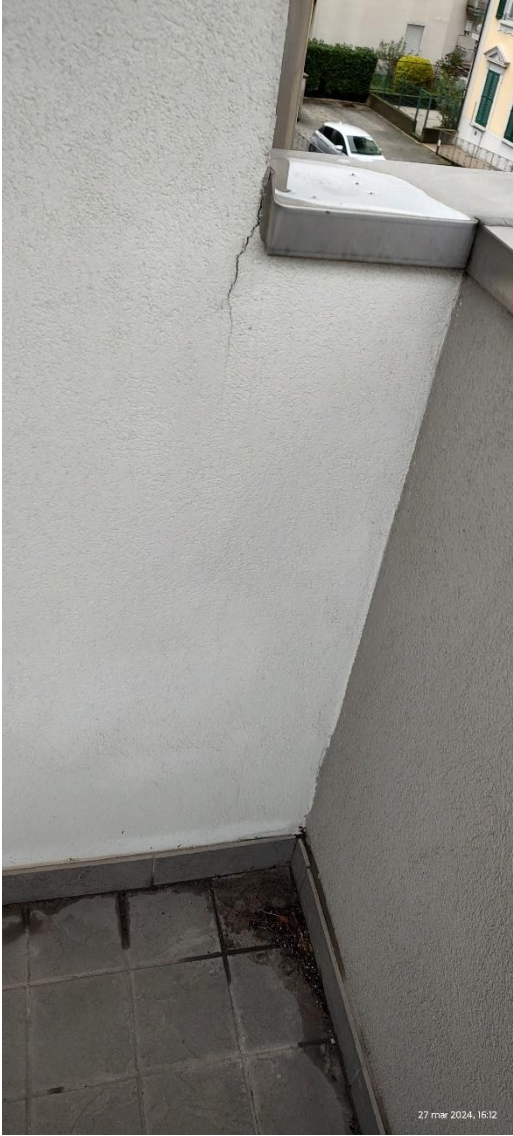
*Sopra: fessurazioni sui balconi, immagine esemplificativa*

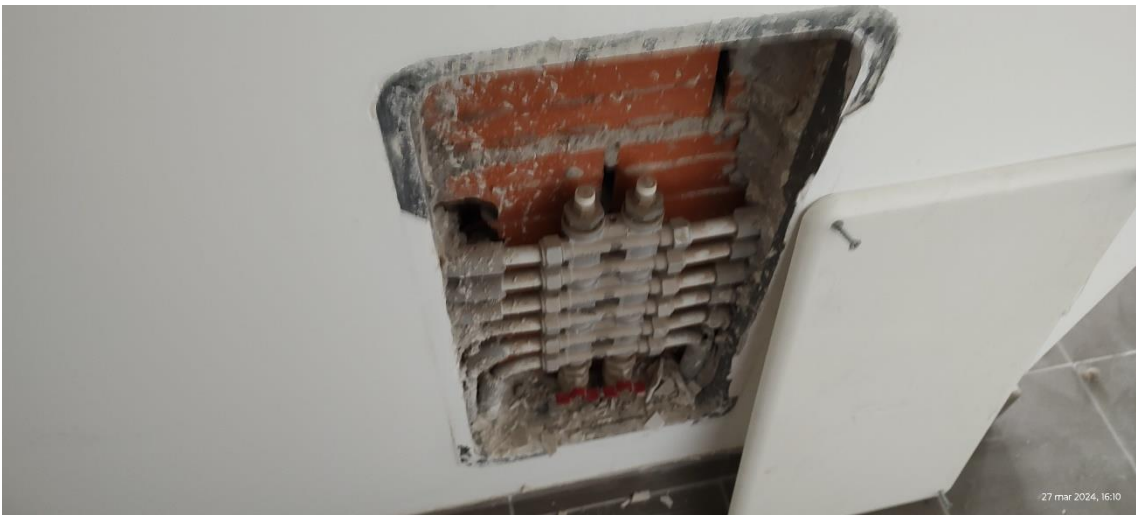
*Immagine del collettore lasciato aperto*

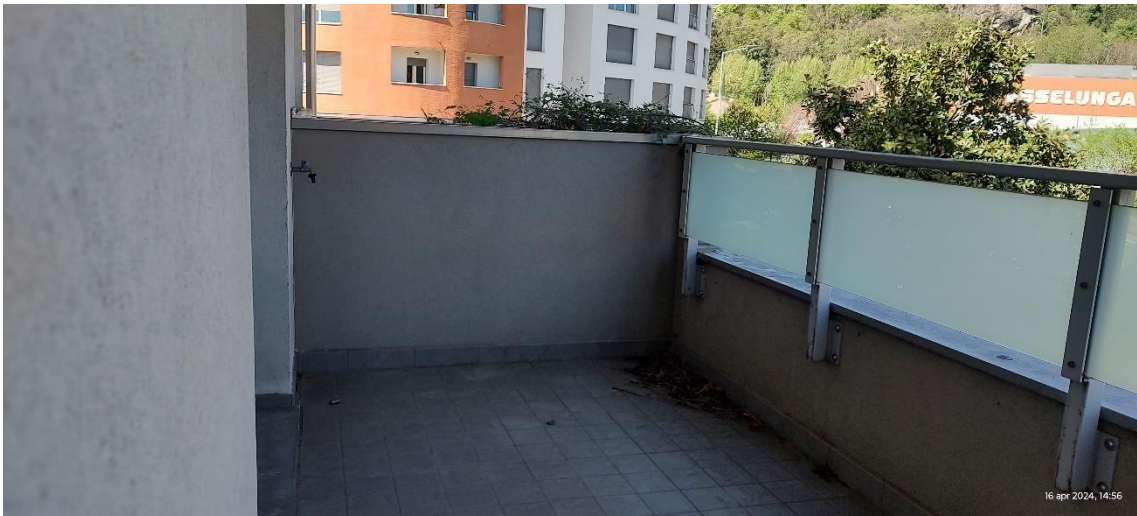
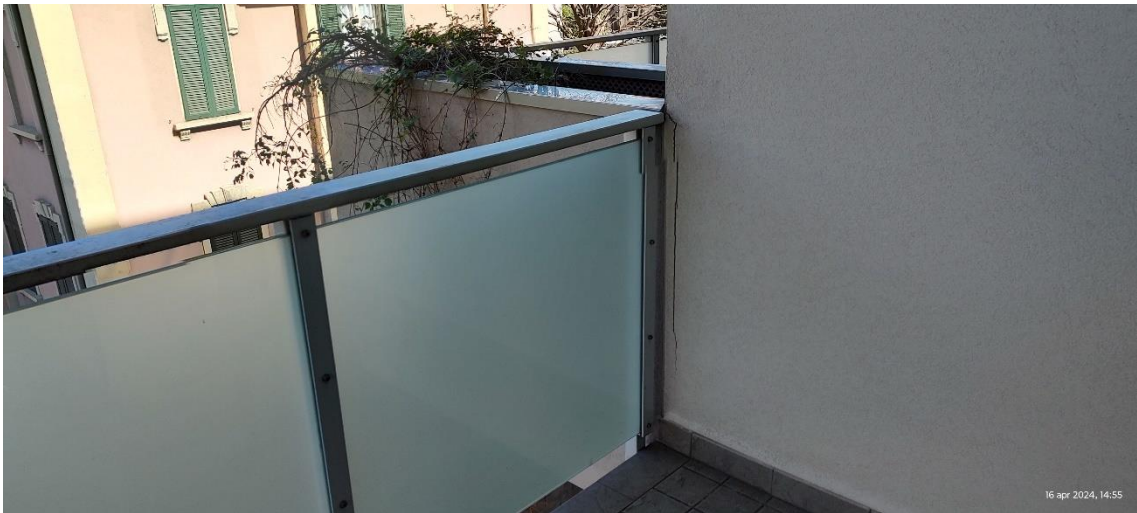
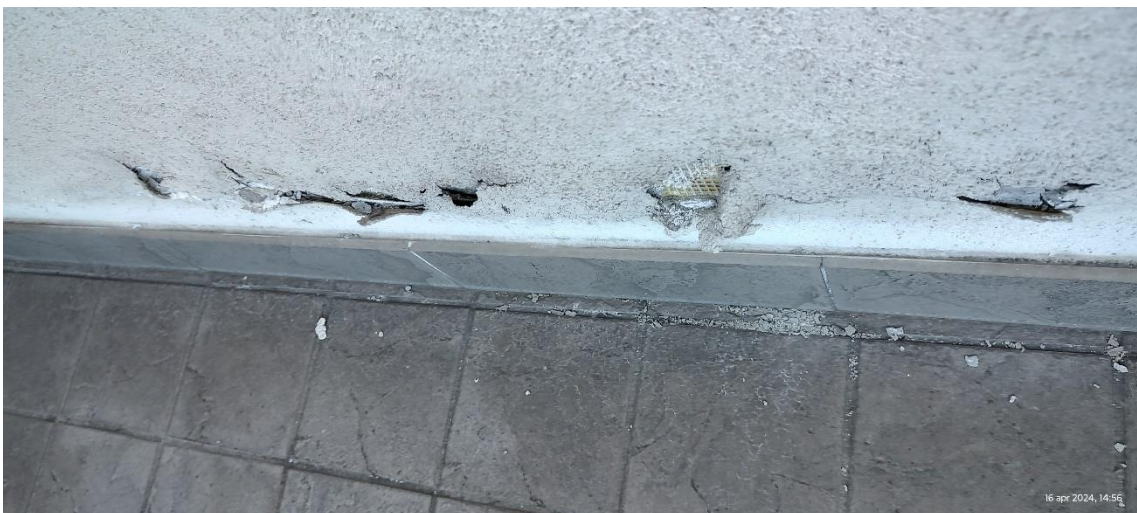
*Immagini dei balconi con fessurazioni e problematiche infiltrative*

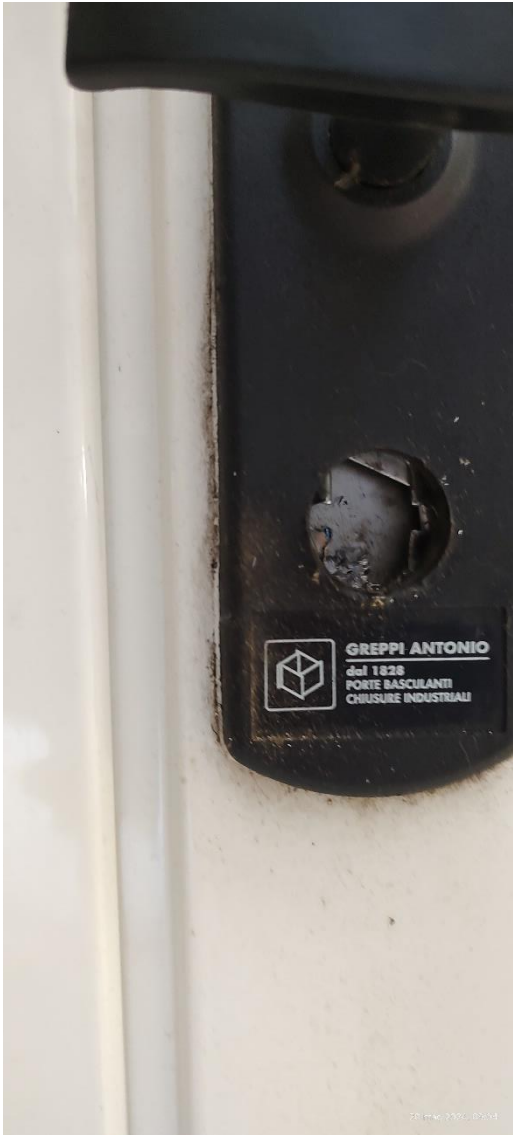
Veduta dei possibili problemi alle serrature  
dei box
