TRIBUNALE DI CATANIA

Procedimento fallimentare n° 22/2022 R.G.

RELAZIONE DI CONSULENZA TECNICA ESTIMATIVA

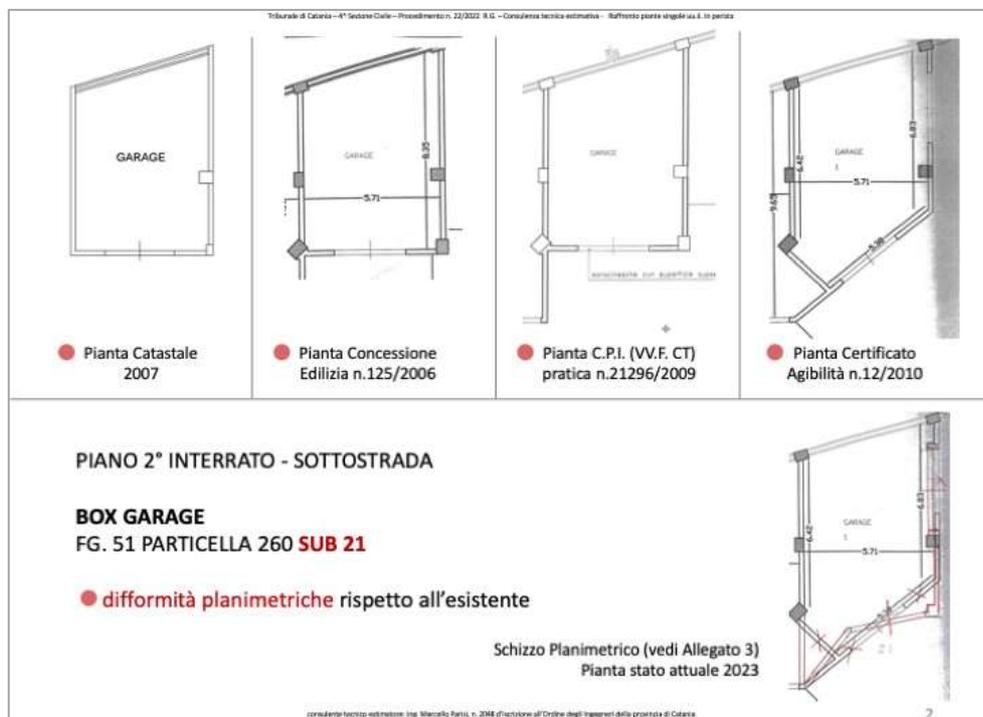
Fig. 4 – Raffronto piante box sub 21

Nello stato di fatto attuale l'unità immobiliare presenta in pianta una conformazione planimetrica difforme rispetto agli elaborati grafici assentiti e precisamente piante concessione edilizia, catastale, VV.F, agibilità (vedi fig. 4; diapositiva 2 in Allegato 7).

In particolare, si rileva una difformità nella parete Sud, inclinata ed avanzata rispetto a quella prevista nei progetti assentiti, con relativo ampliamento di superficie del box rispetto a quella catastale e approvata dalla C.E. del 2008.

È stata realizzata una doppia saracinesca d'ingresso: oltre a quella Sud prevista nella pianta catastale e nella pianta approvata dalla C.E. n. 125/2008 è presente una seconda saracinesca lato Nord antistante lo sbarco della scivola di accesso all'autorimessa.

Detta seconda saracinesca è invece segnata nella pianta di rilievo allegata ai certificati di agibilità.

Da rilevare inoltre, anche ai fini antincendio, che l'altezza della finestra nastriforme lungo la parete perimetrale Ovest è di circa 0,54 m, mentre nel progetto di prevenzione incendi della pratica n. 21296 VV.F. è segnata di 1,00 m.

Le difformità planimetriche rilevate nei box nn. 21 e 26 (vedi diapositive 2 e 6 Allegato 7) sono da regolarizzare con pratiche amministrative presso il Comune di Paternò, con necessità di rettificare anche la pianta catastale e relative variazioni di superficie di ciascuna unità immobiliare difforme, all'interno della stessa autorimessa.

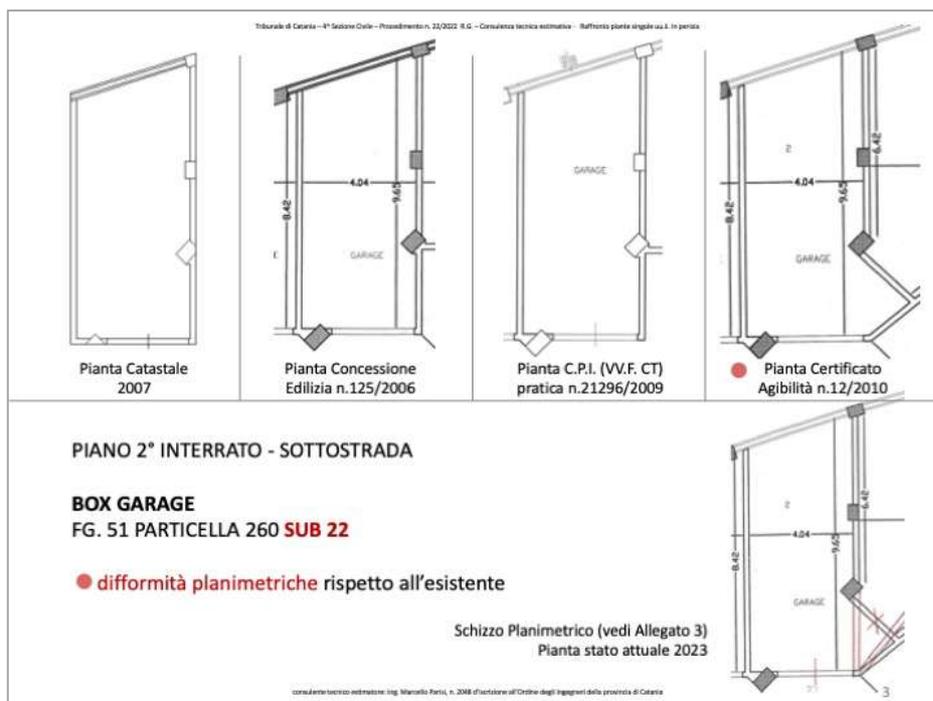
Fig. 5 – Raffronto piante box sub 22

b) **box 22**: non si osservano difformità planimetriche rispetto ai grafici catastali, della concessione edilizia e del C.P.I. (vedi diapositiva 3 in Allegato 7). La conformazione planimetrica del garage nella parete divisoria con il box sub 21 è difforme rispetto al grafico di rilievo allegato al certificato di agibilità n. 12/2010 (v. fig. 5); si ritiene che siffatta difformità non comporti tuttavia la necessità di una specifica pratica amministrativa di sanatoria, essendo peraltro l'indicazione di superficie del box 22 riportata nel certificato di agibilità n. 12/2010 (37 mq) concorde con la superficie catastale con conformazione in pianta (vedi Allegato 4.2) concorde con lo stato di fatto attuale.

Da rilevare inoltre che l'altezza della finestra nastriforme di ventilazione naturale sulla parete perimetrale Ovest dell'edificio è di 0,54 m inferiore dunque a quella indicata nella pianta di progetto del C.P.I. VV.F. (v. Allegato 6.2);

La difformità interna rilevata nel box n. 22 in corrispondenza della parte più a Sud/Est del divisorio con il box garage n. 21 (vedi diapositiva 3 Allegato 7) è da regolarizzare con pratica amministrativa presso il Comune di Paternò.

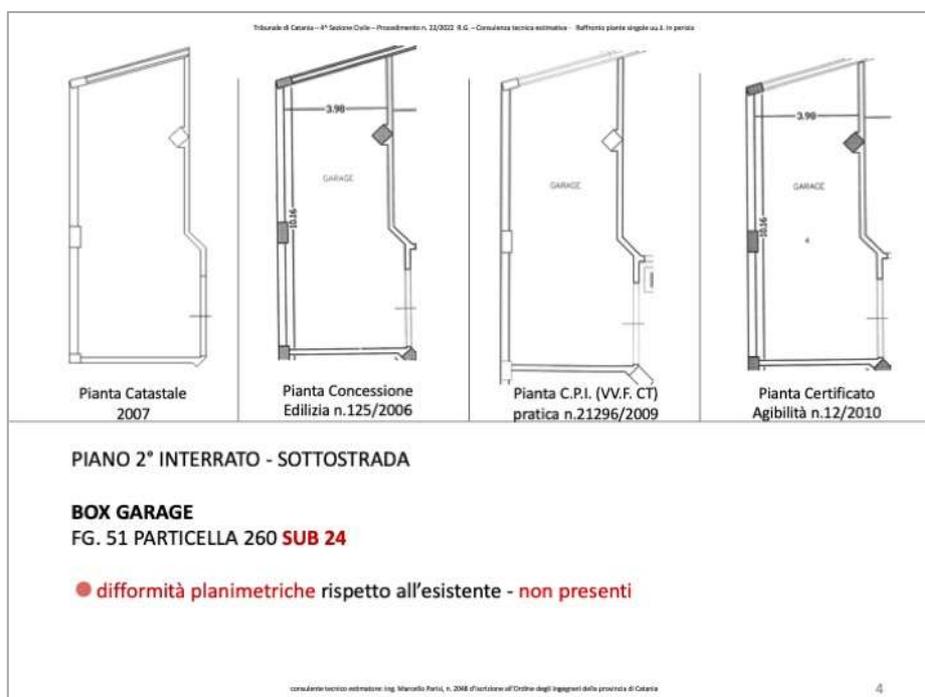
Fig. 6 – Raffronto piante box sub 24

- c) **box 24**: non si osservano particolari difformità in pianta; come per i precedenti box (sub 21 e sub 22); si rileva inoltre che la finestra nastriforme di ventilazione naturale è alta 0,54 m. inferiore a quanto indicato nella pianta di progetto allegata al C.P.I.

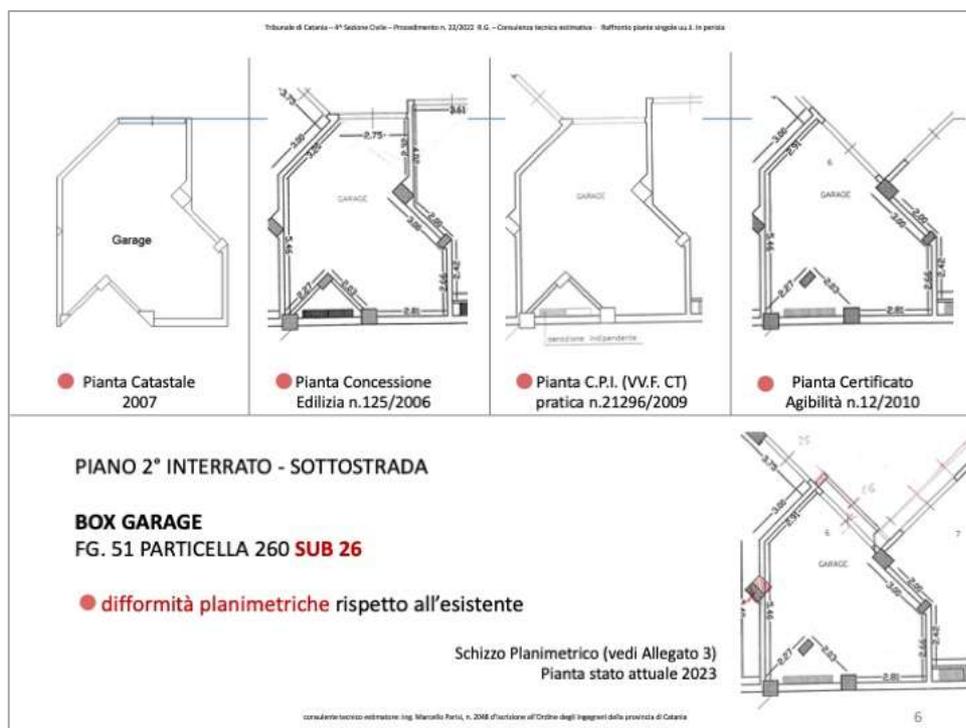
Fig. 7 – Raffronto box sub 26

- d) **box 25**: non si osservano difformità planimetriche nei grafici assentiti (concessione edilizia, catasto, C.P.I. e finanche certificato agibilità) rispetto a quanto esistente nello stato di fatto attuale. Inoltre, l'immobile è sprovvisto di ventilazione naturale interna, come nei progetti approvati.
- e) **box 26**: si osservano difformità nella conformazione planimetrica dell'esistente rispetto ai grafici di progetto assentiti, con riferimento alla parete d'ingresso che è stata realizzata parallelamente alla trave a nervatura che passa sull'ingresso anche del box 24, con avanzamento rispetto al filo laterale di detta trave e conseguente

aumento di superficie utile in danno alla corsia condominiale. Inoltre, non sono realizzate le due pareti inclinate a triangolo in corrispondenza del foro di aerazione interna del box, diversamente da quanto riportato nella pianta catastale, nella pianta della concessione edilizia e nella pianta del CPI (v. diapositiva 6 Allegato 7), con conseguente (pur lieve) ampliamento di superficie utile rispetto a quanto approvato e catastato (fig. 7).
