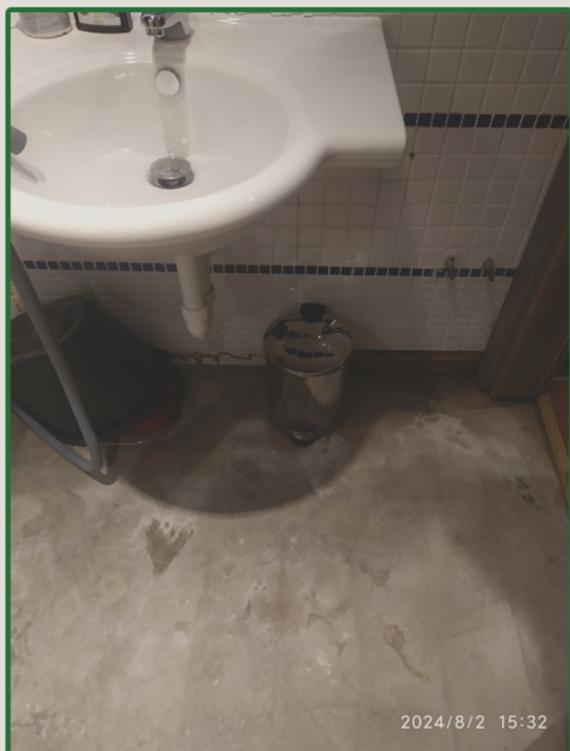
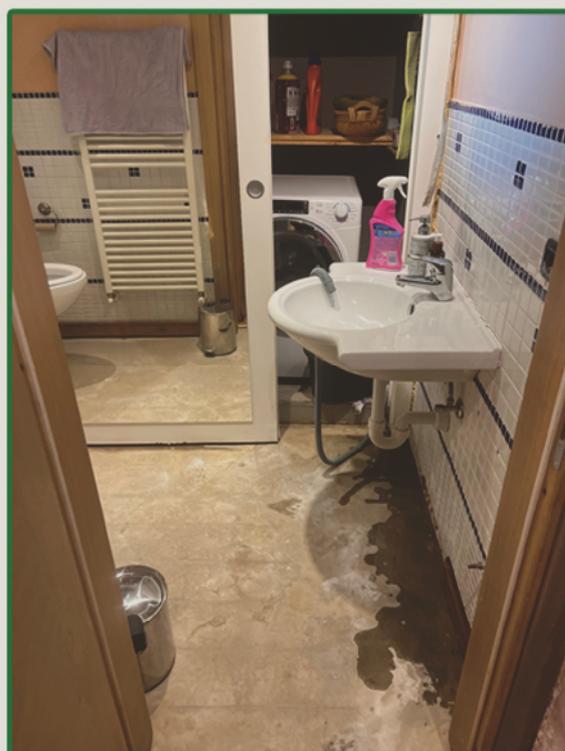
## INFILTRAZIONI MURO CONTROTERRA

Situazione sottofondo pavimento bagno al piano seminterrato in data 02/08/2024 e confronto dopo breve precipitazione in data 07/08/2024.

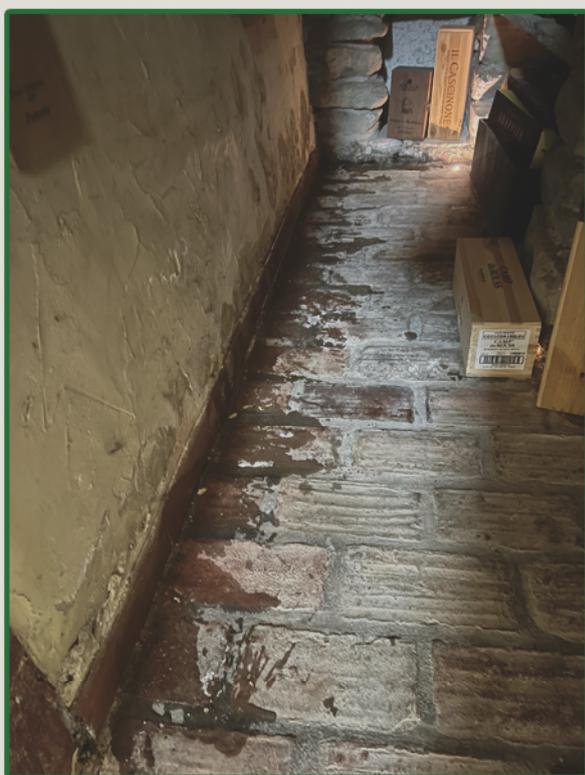
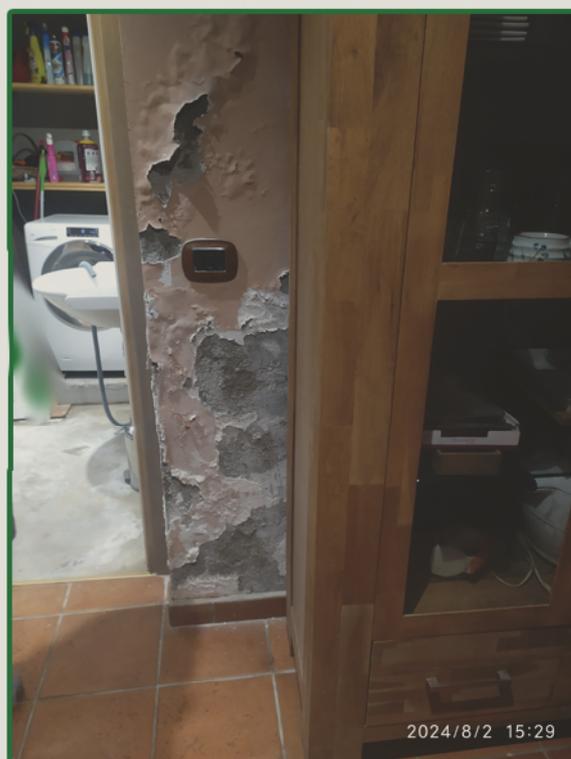
Muro e pavimento cantinetta a piano seminterrato - danni da infiltrazioni muro a confine con il bagno

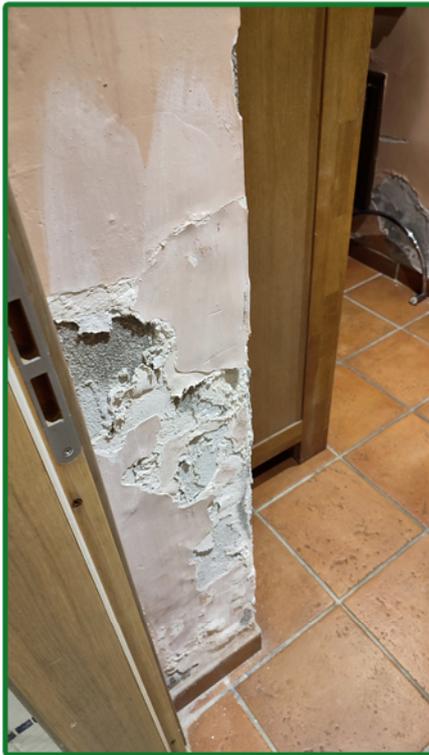
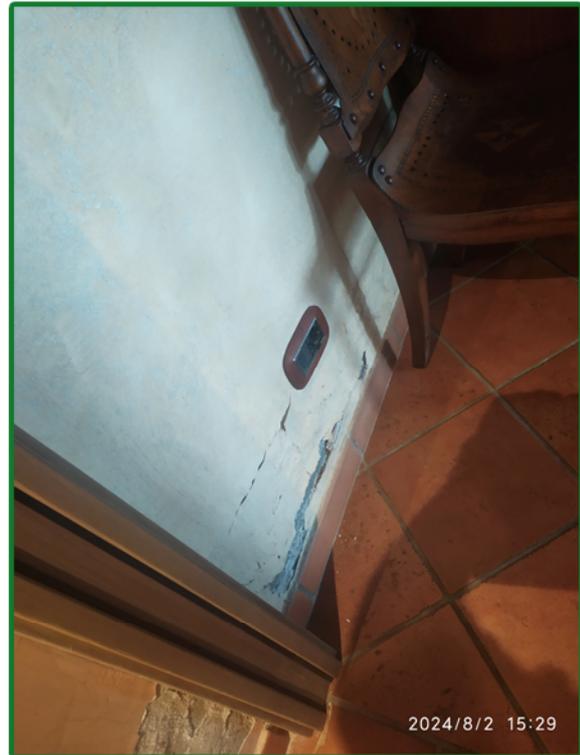
Danni da infiltrazioni - piano seminterrato
