Procedura esecutiva iscritta al n. 34/2017 R.E.

REPERTO FOTOGRAFICO

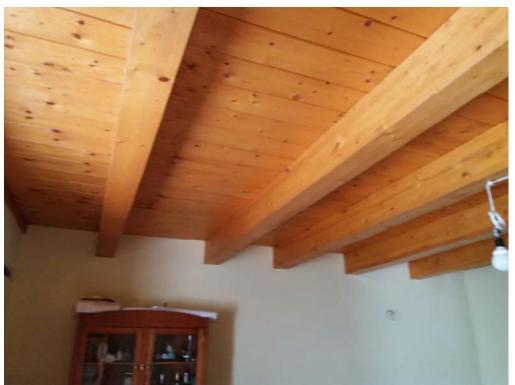
Foto n. 7: Intradosso del solaio in legno del soggiorno (indicato con la lettera **S**) ubicato al piano terra dell'unità immobiliare n. 1 del fabbricato in muratura.

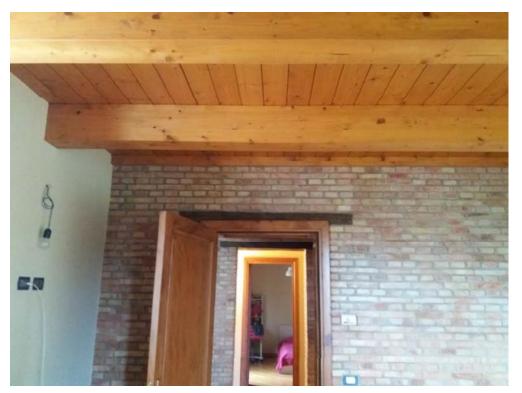
Foto n. 15: Intradosso solaio in legno stanza da letto (indicata con il simbolo **L1**) ubicata al primo piano dell'unità 1 del fabbricato in muratura.

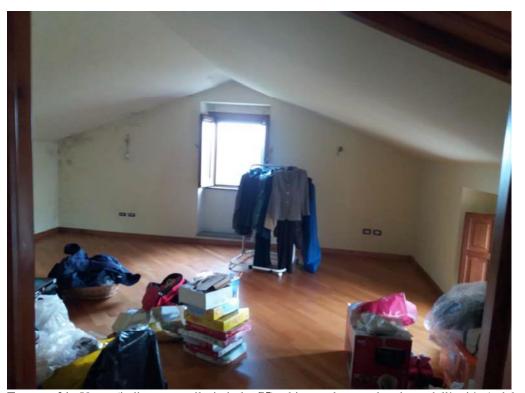
Foto n. 21: Vano (indicato con il simbolo **S5**) ubicato al secondo piano dell'unità 1 del fabbricato in muratura; si nota della condensa sulle pareti perimetrali.

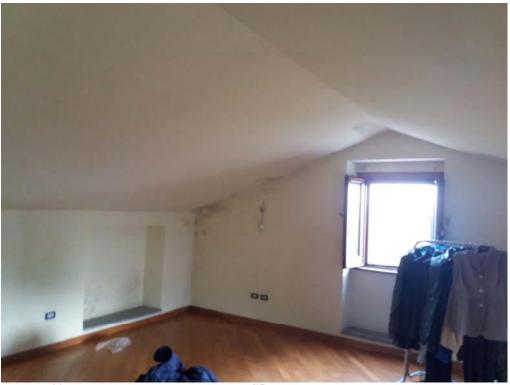
Foto n. 22: Vano (indicato con il simbolo **S5**) ubicato al secondo piano dell'unità 1 del fabbricato in muratura; si nota della condensa sulle pareti perimetrali.

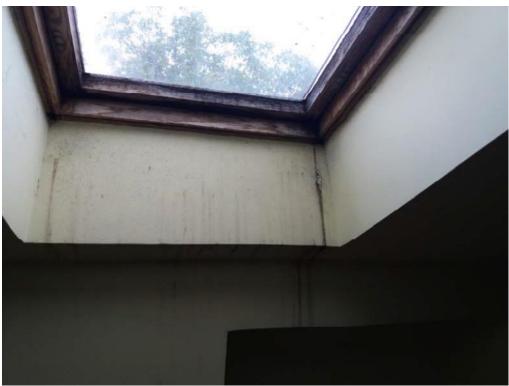
Foto n. 24: Infiltrazioni di acqua meteorica riscontrate in corrispondenza dell'oblò ubicato nel vano indicato con il simbolo **S4** del secondo piano dell'unità 1 del fabbricato in muratura.

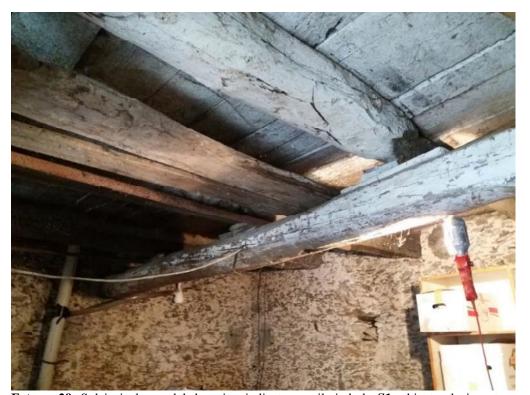
Foto n. 29: Solaio in legno del deposito, indicato con il simbolo **S1**, ubicato al piano terra dell'unità 2 del fabbricato in muratura.
