TRIBUNALE DI PARMA
SEZIONE ESECUZIONI

RELAZIONE DI STIMA

ESECUZIONE IMMOBILIARE: N° 7 / 2024 R.G.Esec.

Trattasi di appartamento di civile abitazione al piano sesto-sottotetto dell'edificio condominiale in Parma, Piazza Caduti del Lavoro n° 5, denominato "Condominio Vittoria"; la zona è posta sull'asse viario Ovest della città.

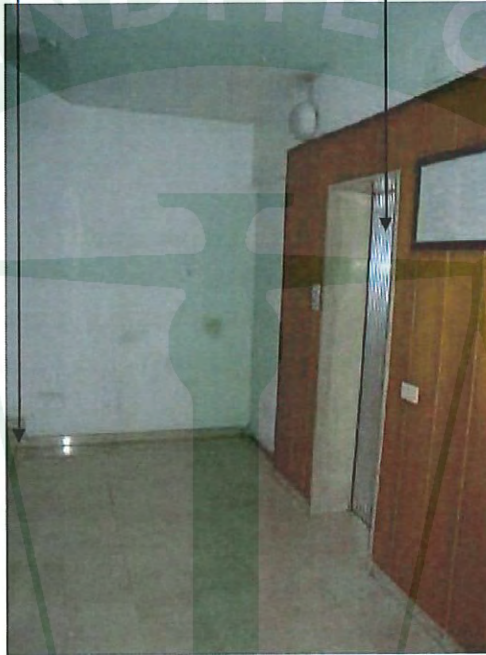
12

vano scala
ascensore che ferma al piano 5°; per raggiungere l'app.to
al piano 6° occorre fare due rampe di scala

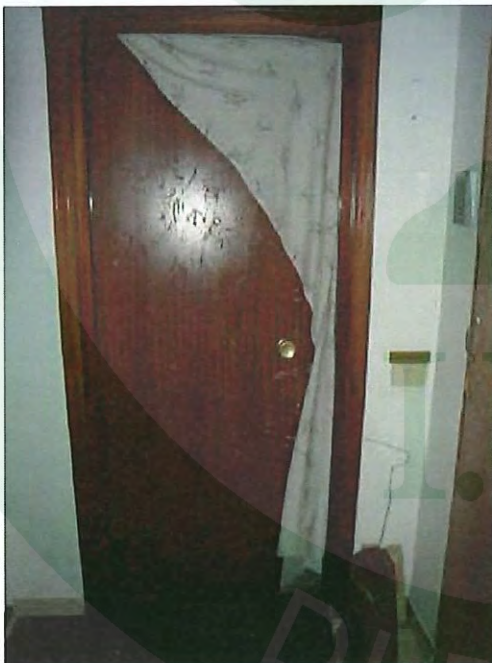
16

- portoncino d'ingresso non blindato, rovinato e con serratura non funzionante;
- porte in legno tamburato;
- pavimenti in parte in legno ed in parte in monocottura;
- infissi esterni in plastica di colore bianco con vetrocamera e persiane anch'esse in plastica;

PORTONCINO D'INGRESSO

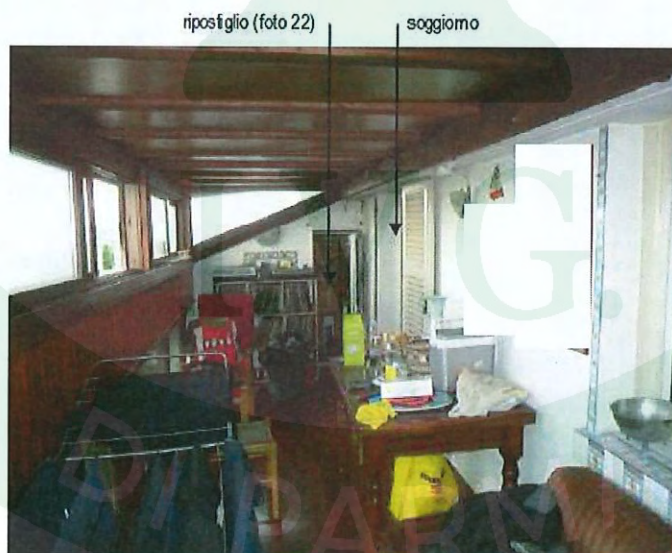
21

VERANDA LATO NORD

Diverso è il discorso della veranda che, non essendo sanabile, dovrà essere ripristinata a balcone lasciando il solo pergolato in legno con tenda a scorrere sulla copertura per riparare i locali dal sole, come da Autorizzazione del Comune di Parma n° 1648/1998 del 07/07/1998 (cfr. doc. n° 22), nonché come da autorizzazione del condominio del 10/05/1998.

veranda da ripristinare a balcone lasciando il solo pergolato in legno con tenda scorrevole sulla copertura per riparare i locali dal sole come da autorizzazione del Comune di Parma n° 1648/1998 del 07/07/1998 nonché come da autorizzazione del condominio del 10/05/1998
