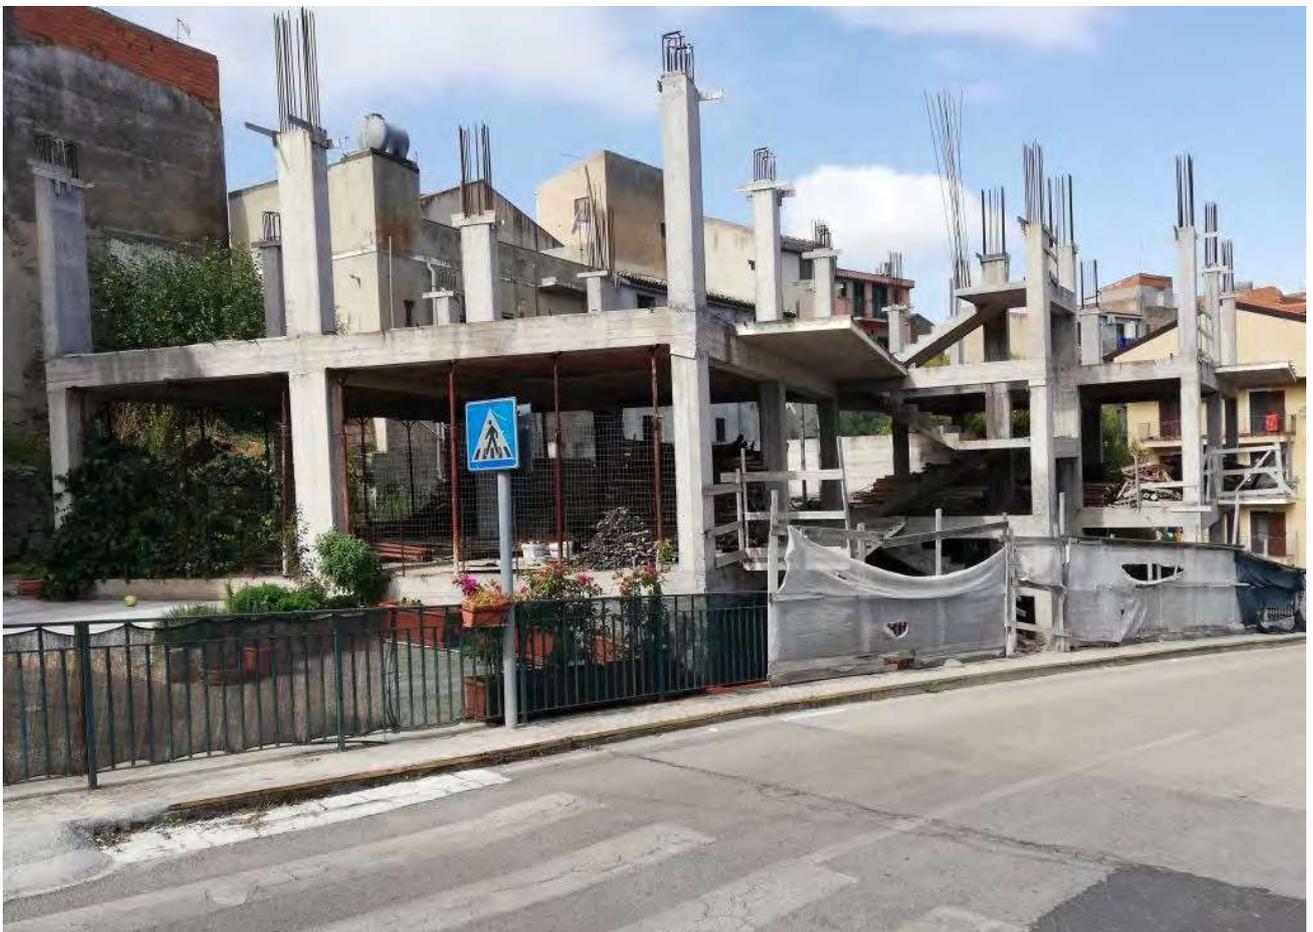
Foto 2 – Prospetto sud-est dell'edificio

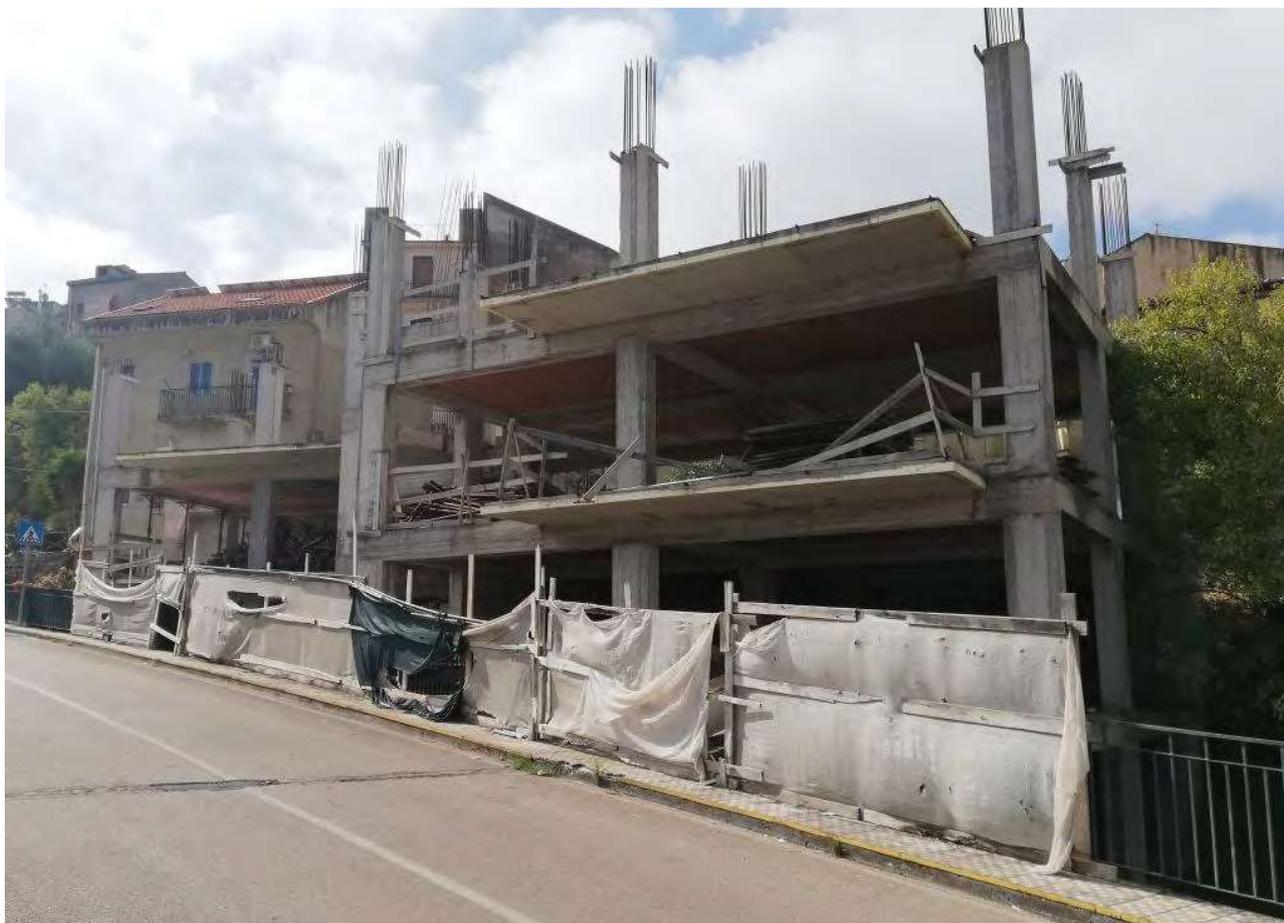
Foto 3 – Prospetto nord-est dell'edificio

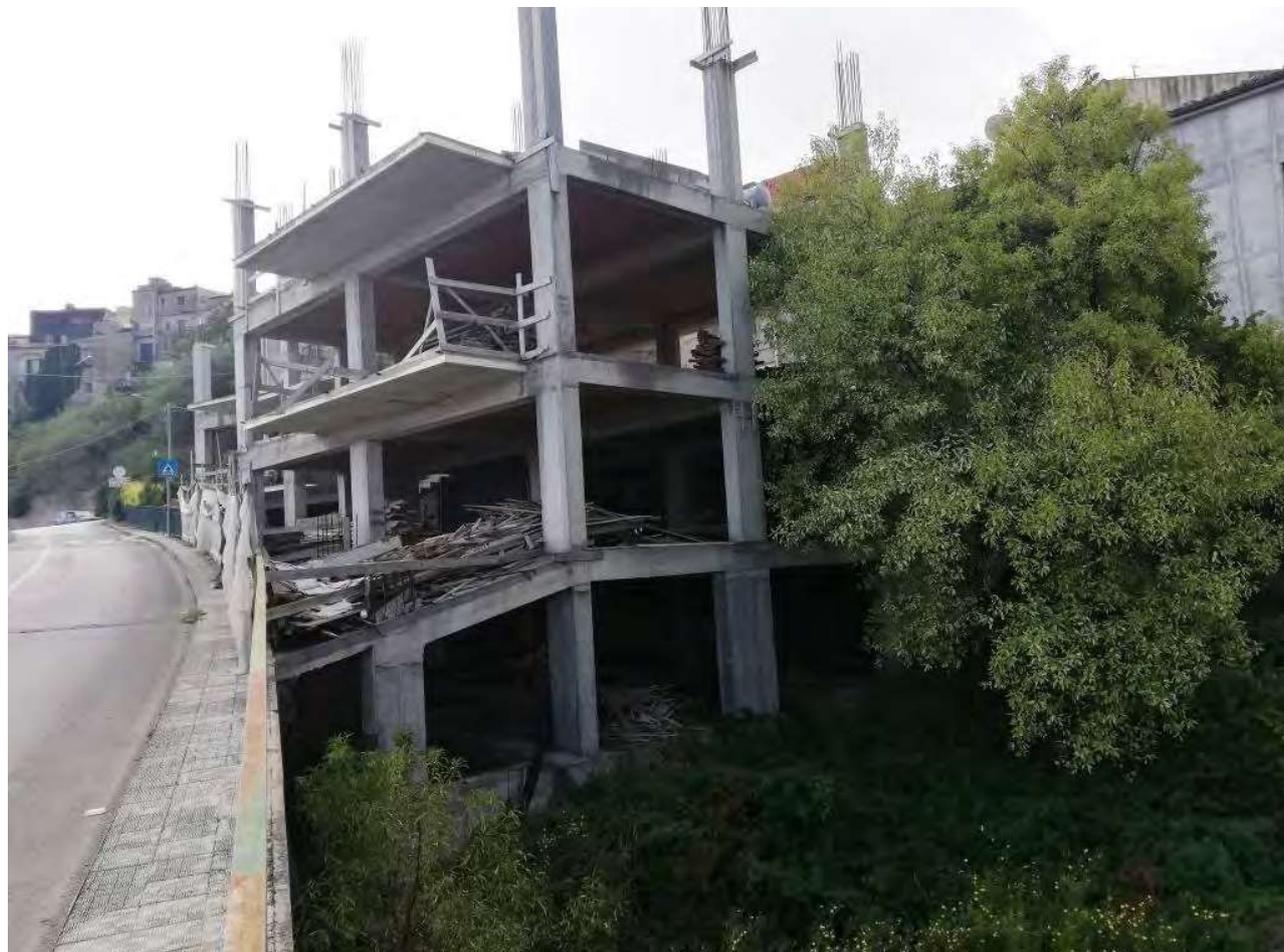
Foto 4 – Prospetto nord-ovest dell'edificio

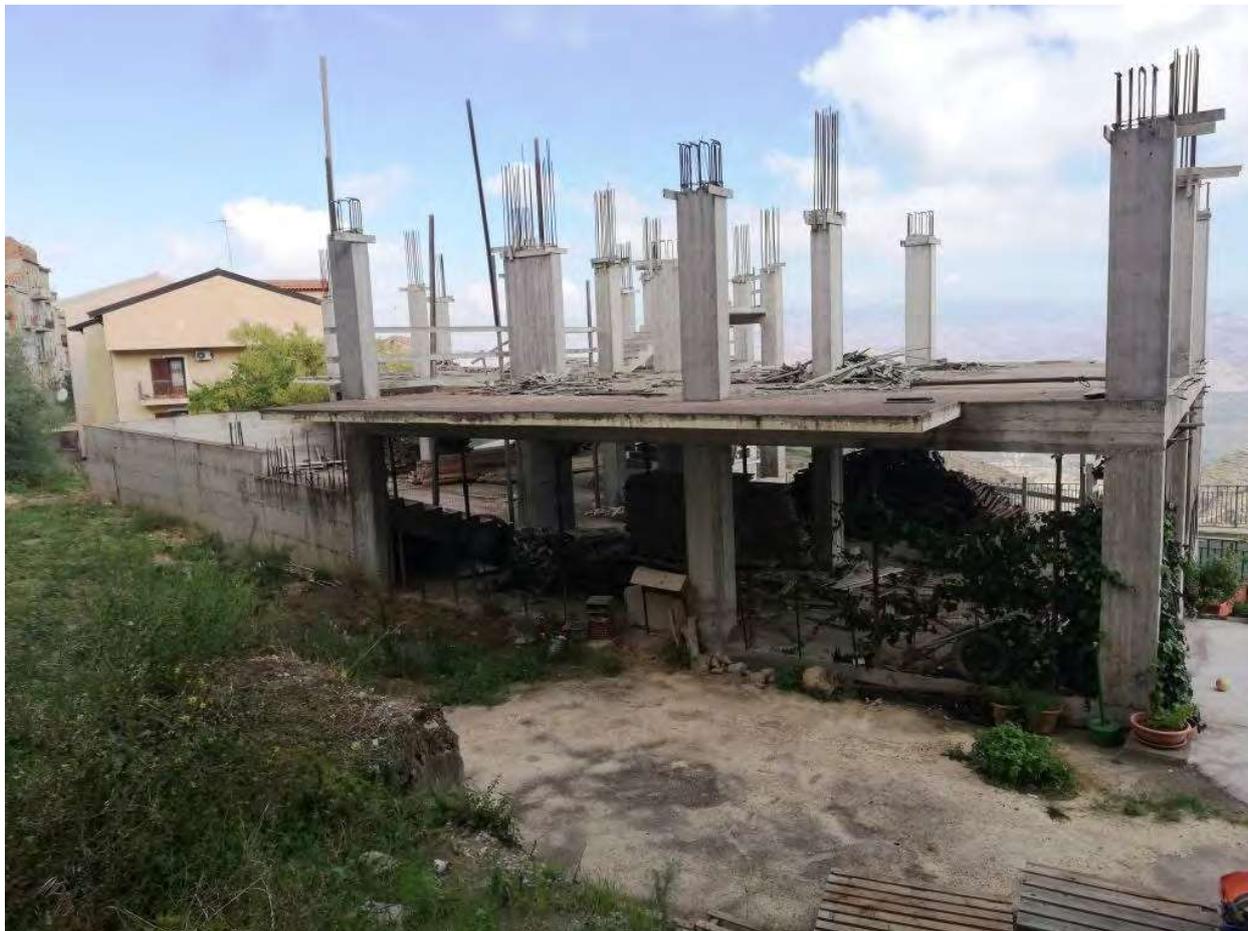
Foto 5 – Prospetto sud-ovest dell'edificio

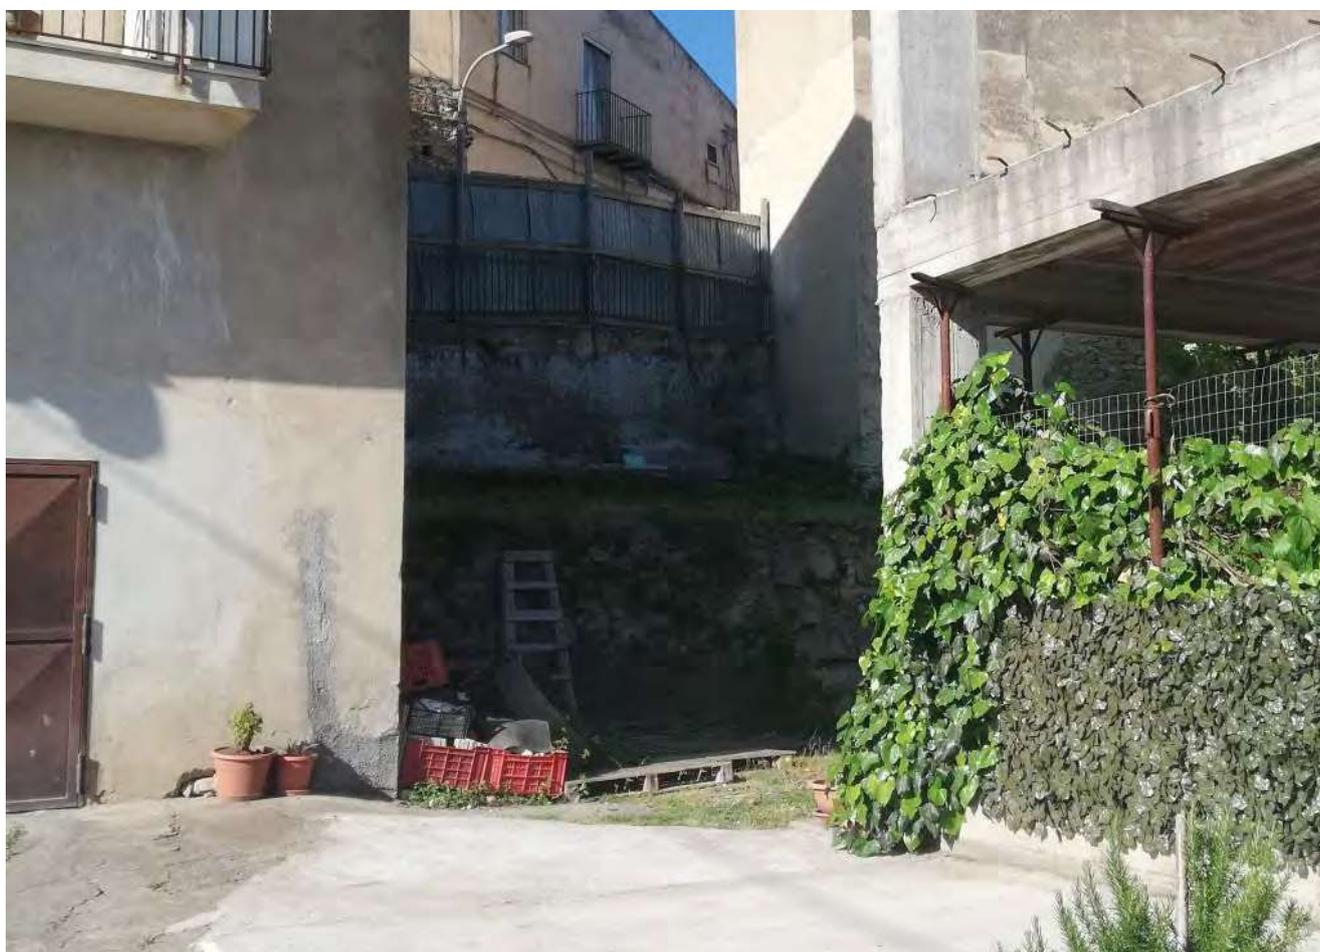
Foto 6 – Accesso da via Napoli (lato interno) ancora da realizzare

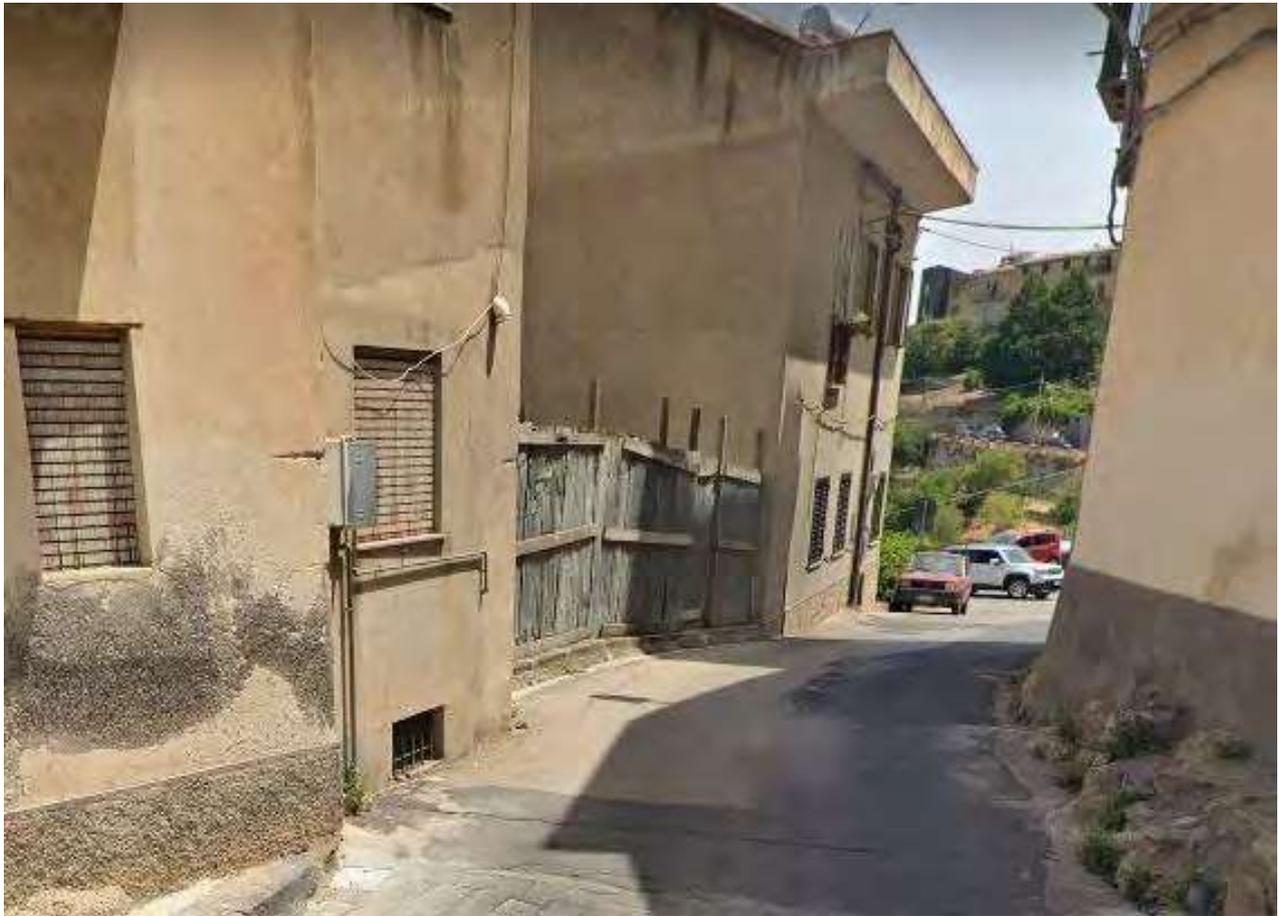
Foto 7 – Accesso da via Napoli (lato esterno) ancora da realizzare

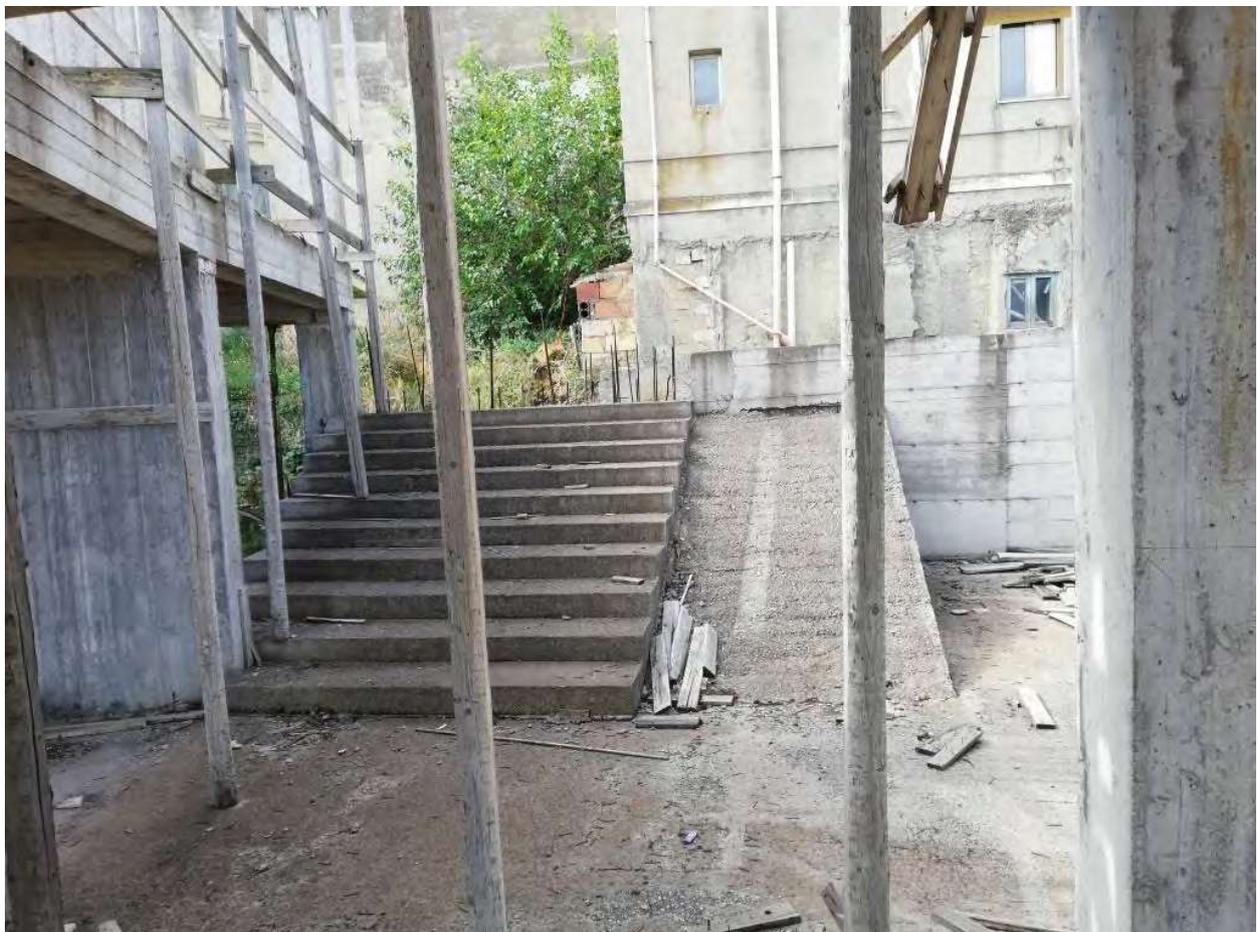
Foto 8 – Scala esterna

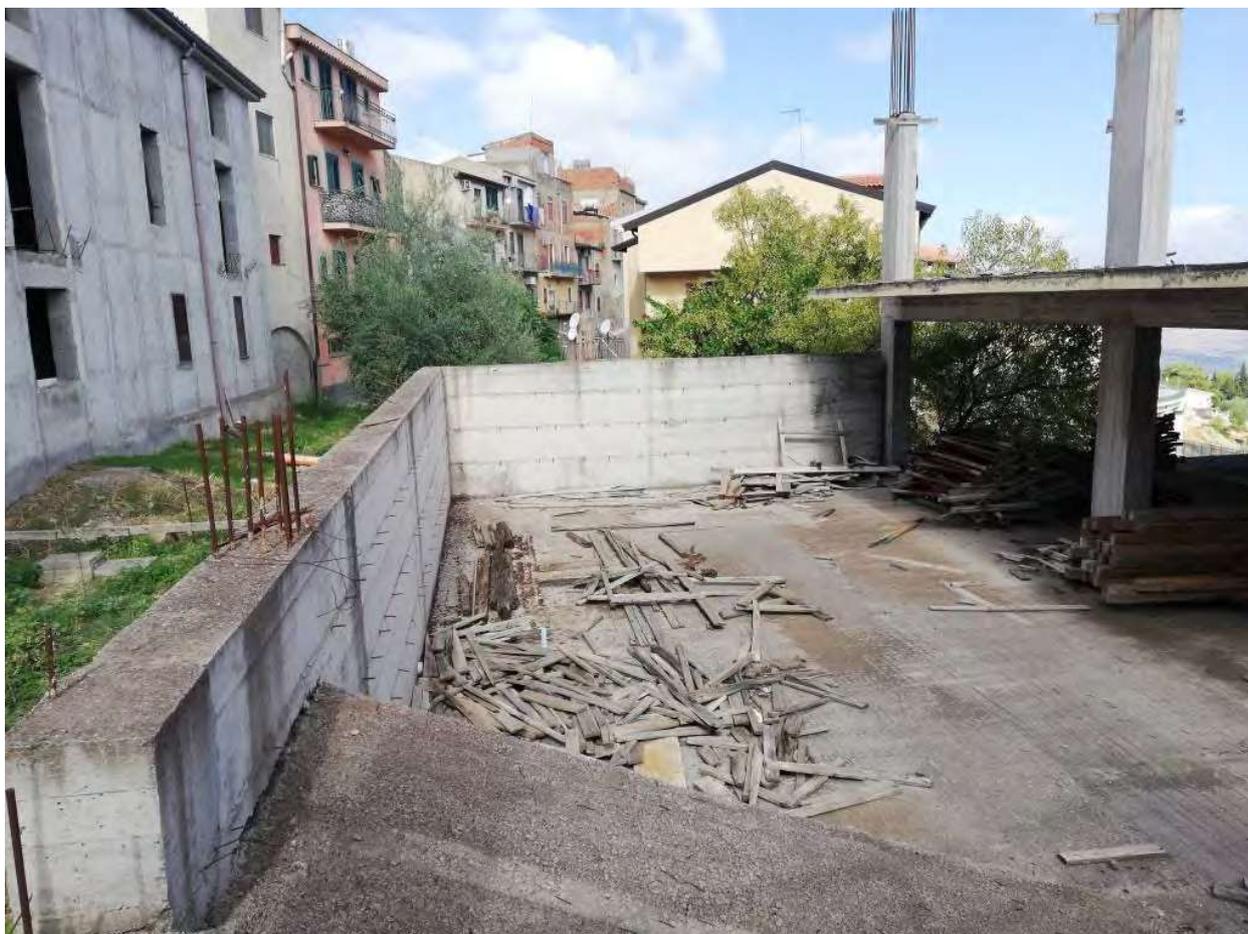
Foto 9 – Corte esterna

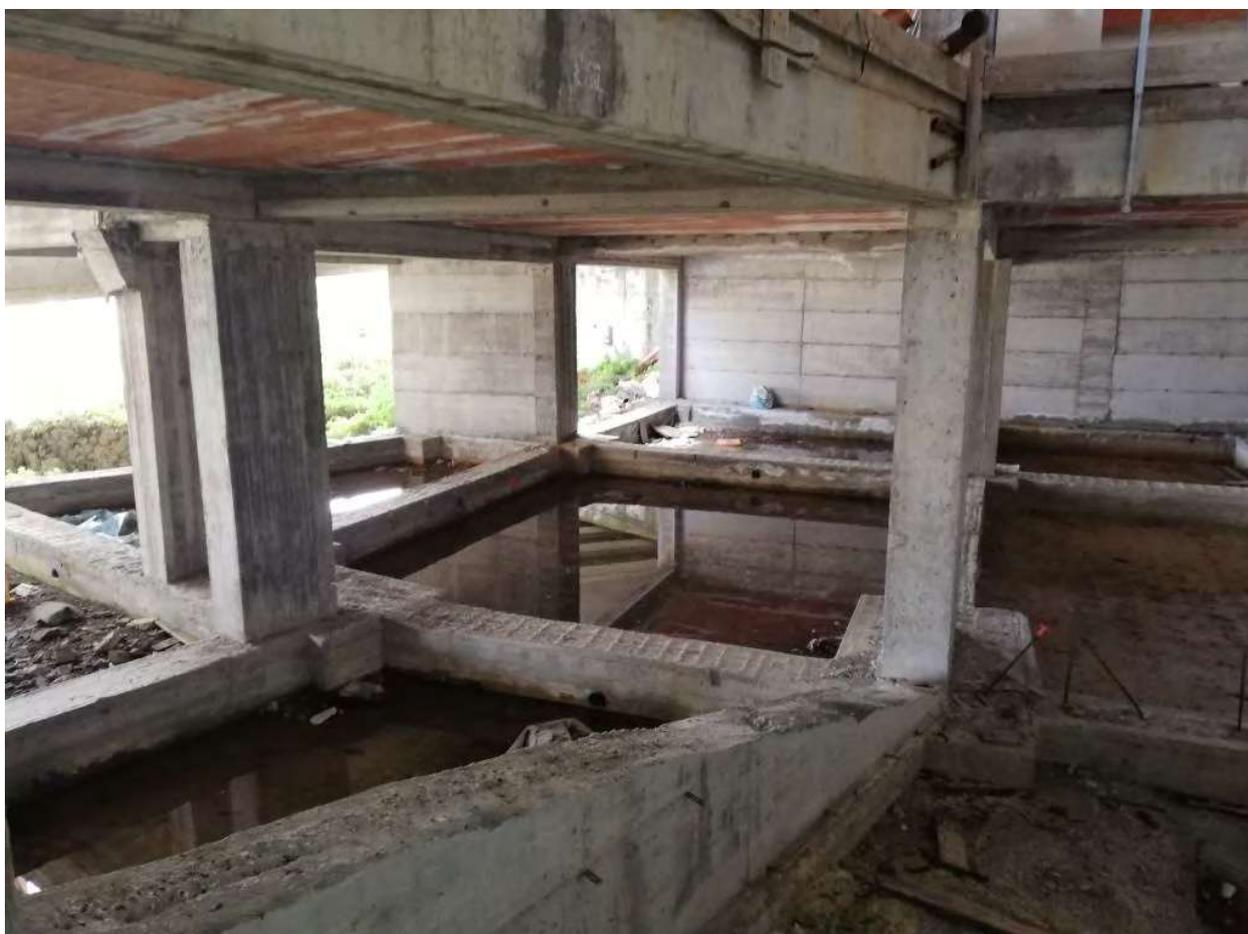
Foto 10 – Interno, secondo piano seminterrato dell'edificio in corso di costruzione

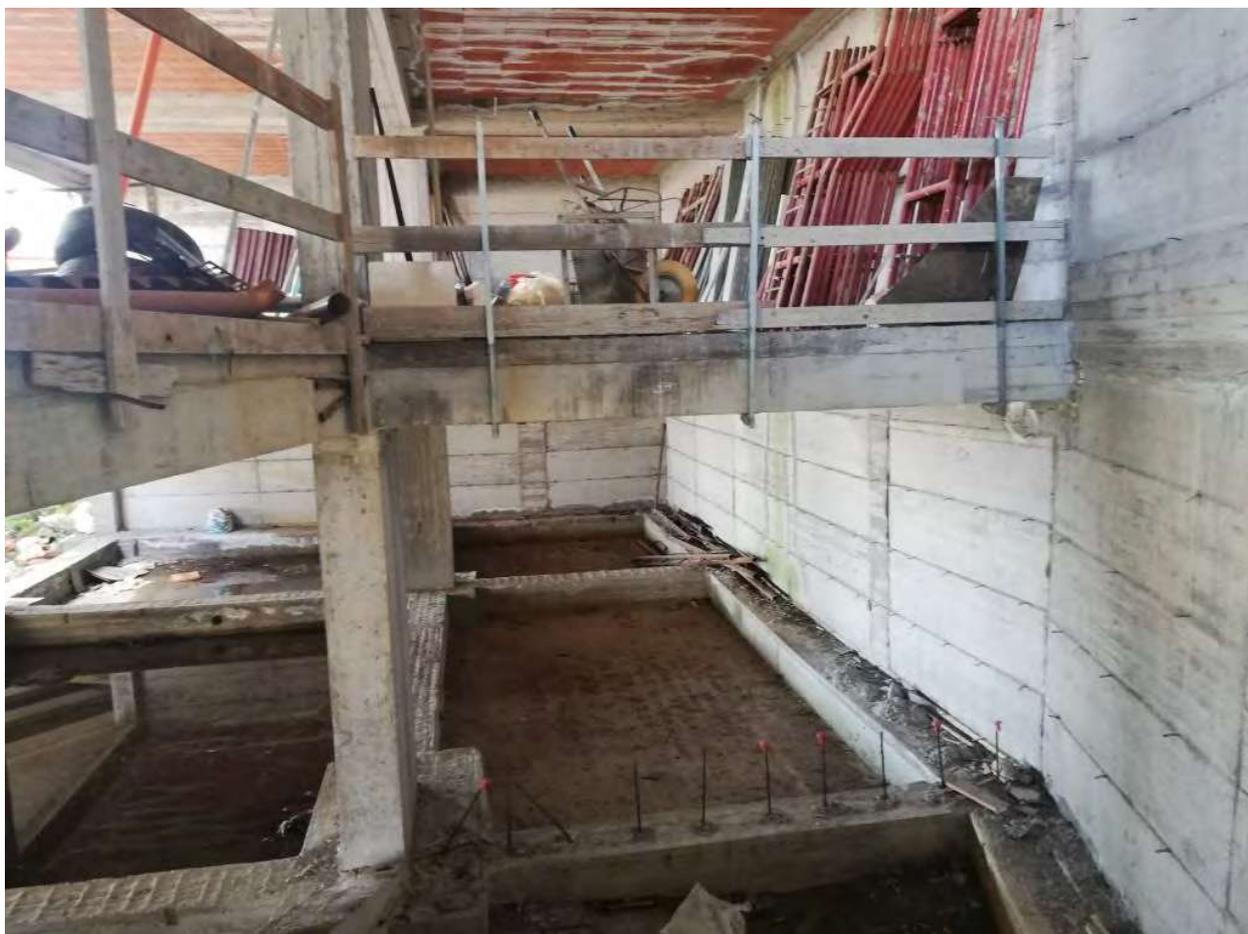
Foto 11 – Interno, secondo piano seminterrato dell'edificio in corso di costruzione

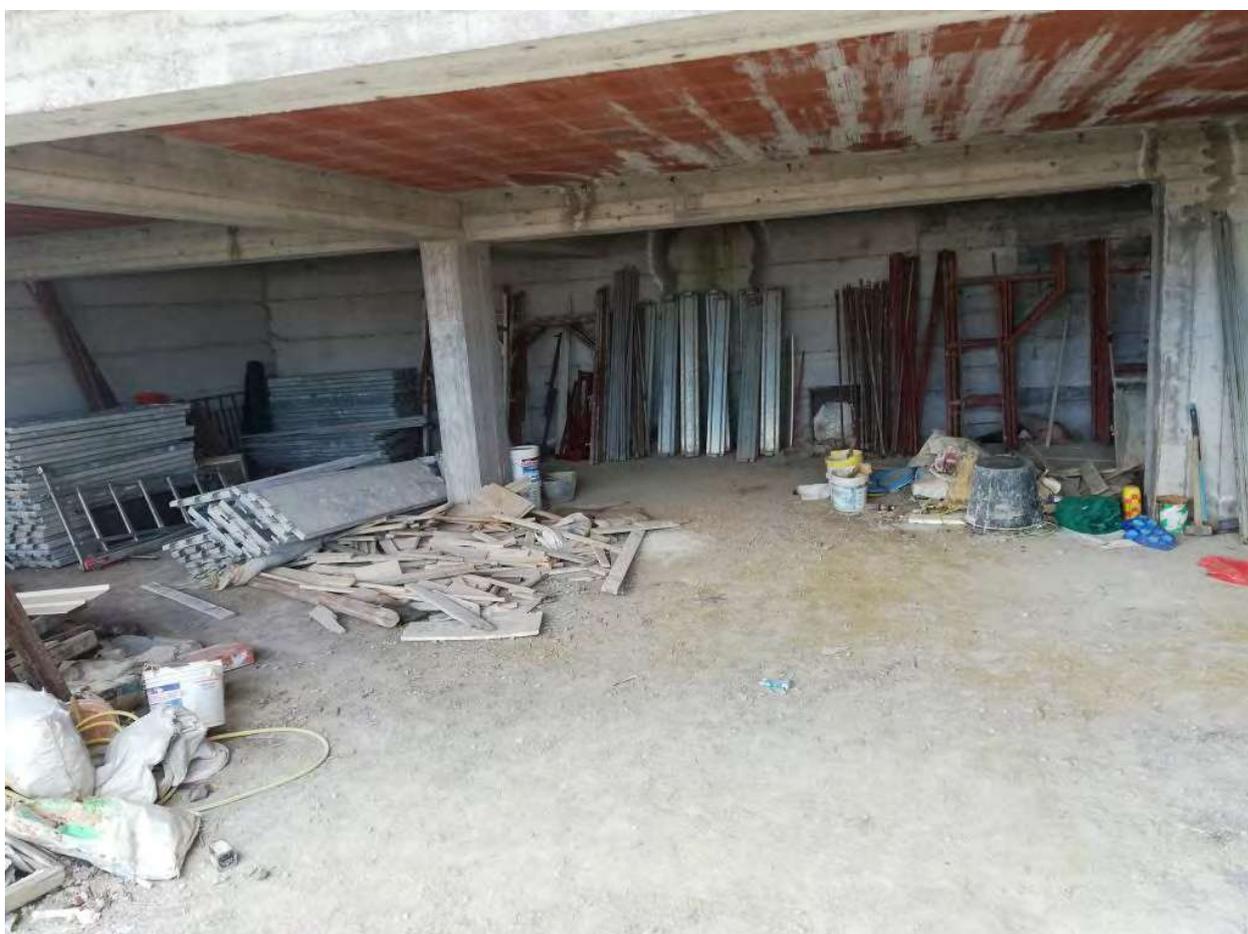
Foto 12 – Interno, primo piano seminterrato dell'edificio in corso di costruzione

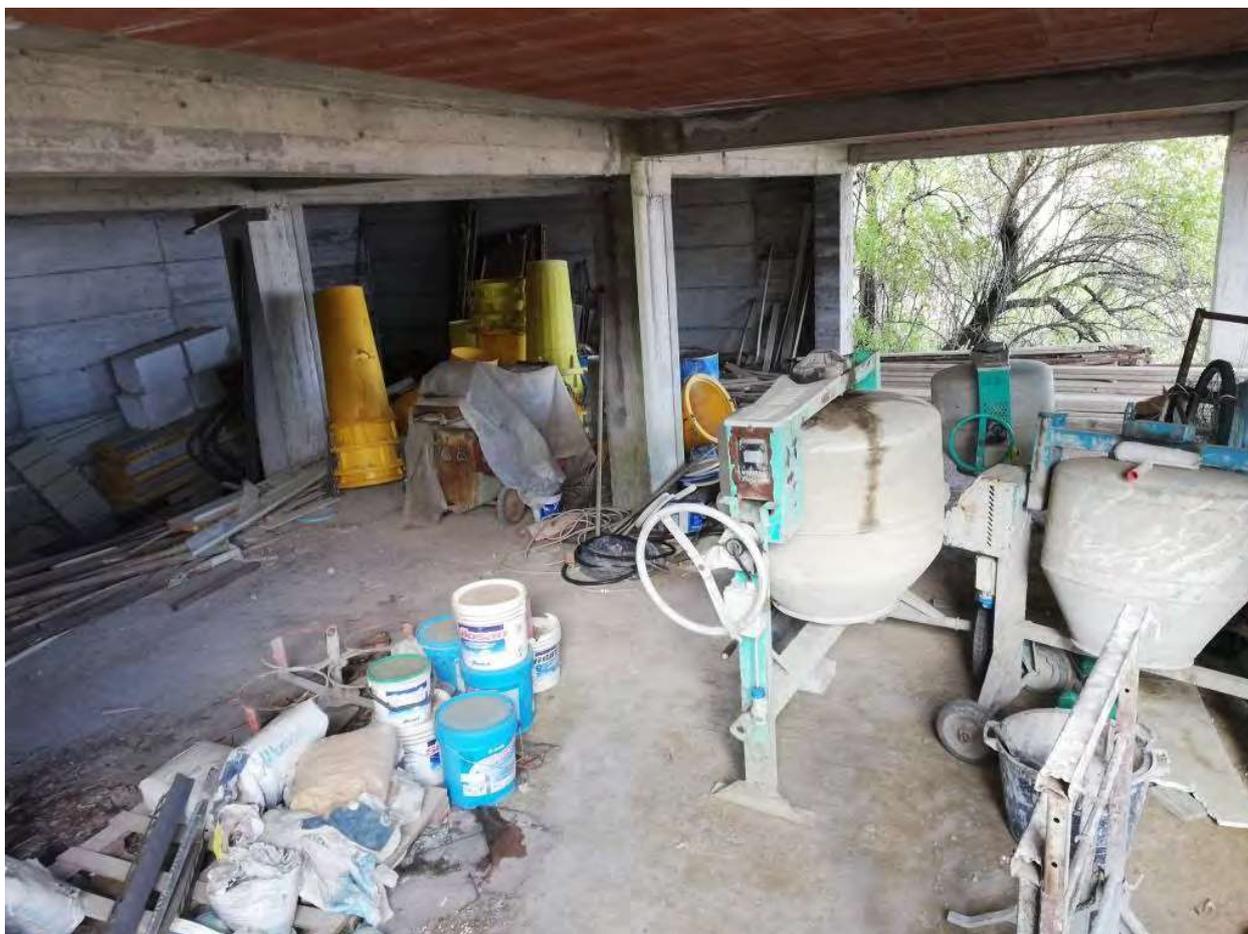
Foto 13 – Interno, primo piano seminterrato dell'edificio in corso di costruzione

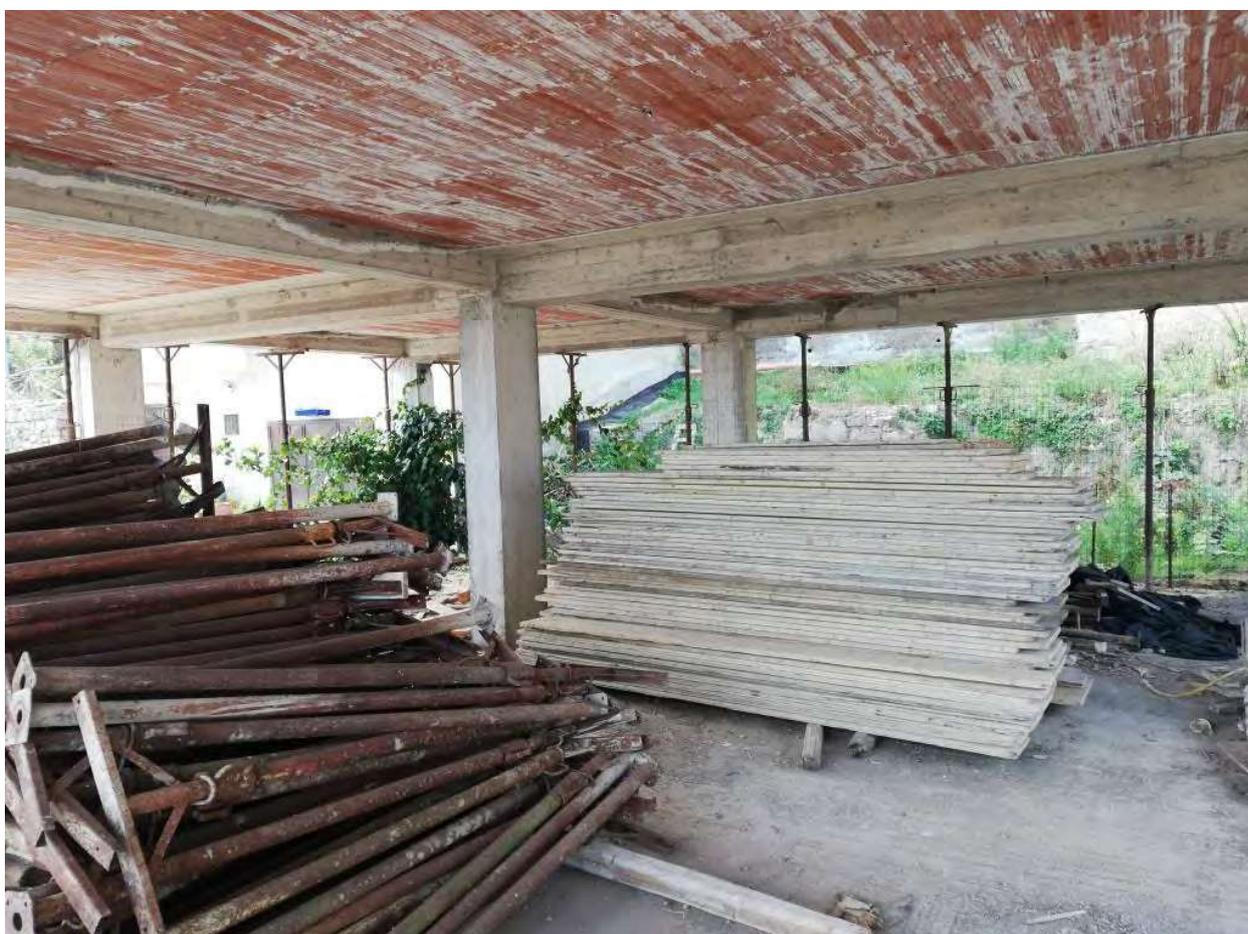
Foto 14 – Interno, piano terra dell'edificio in corso di costruzione

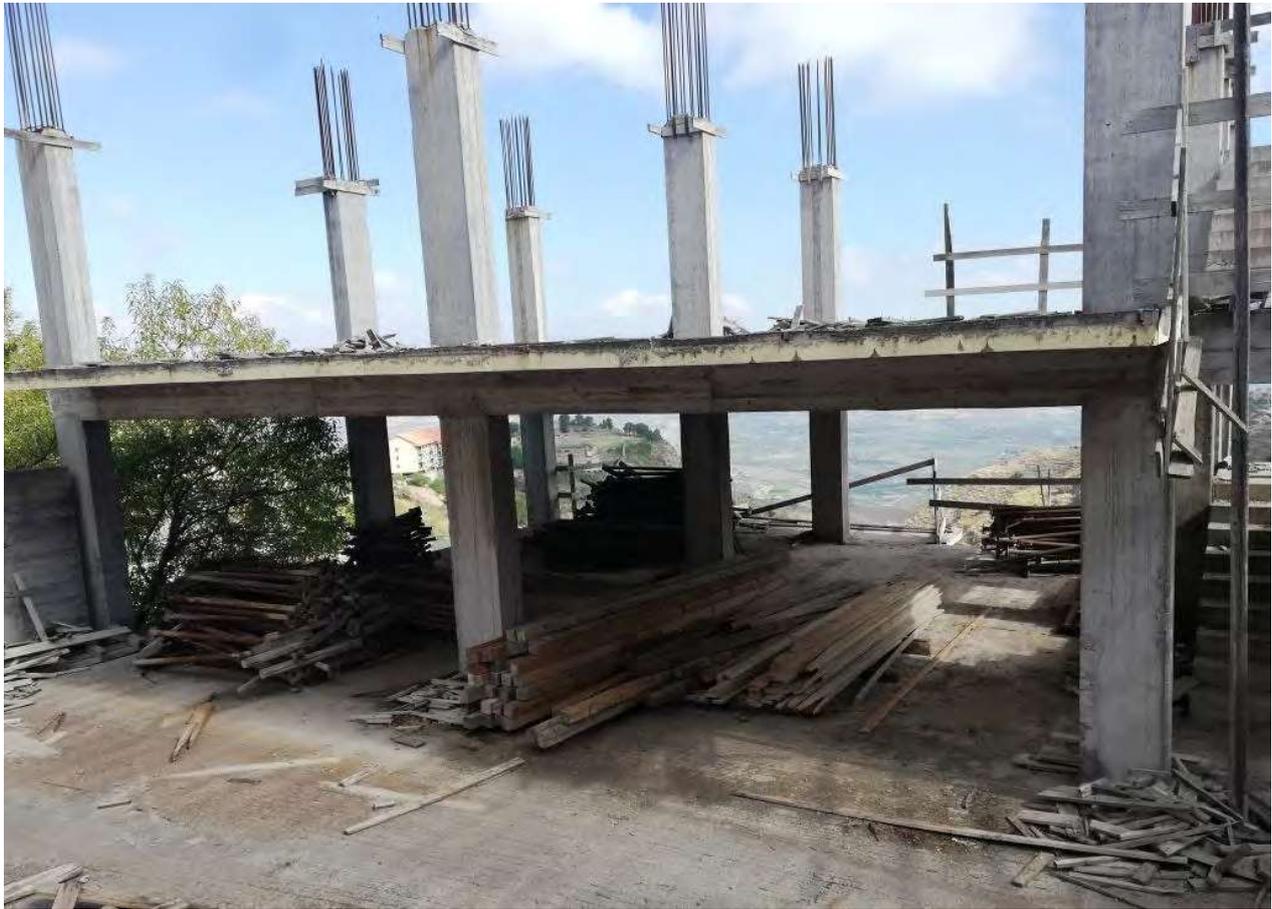
Foto 15 – Interno, piano terra dell'edificio in corso di costruzione

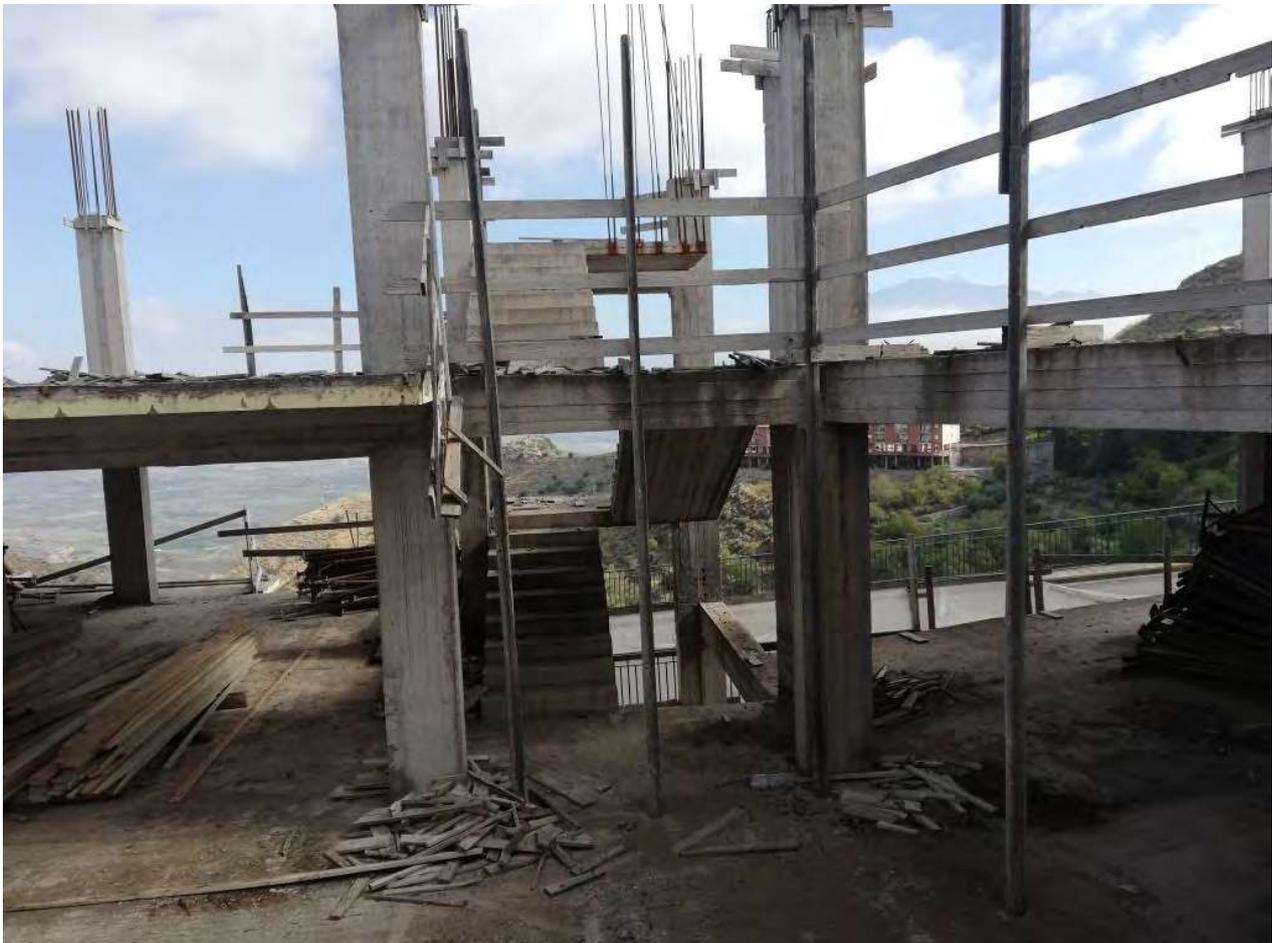
Foto 16 – Interno, vano scala

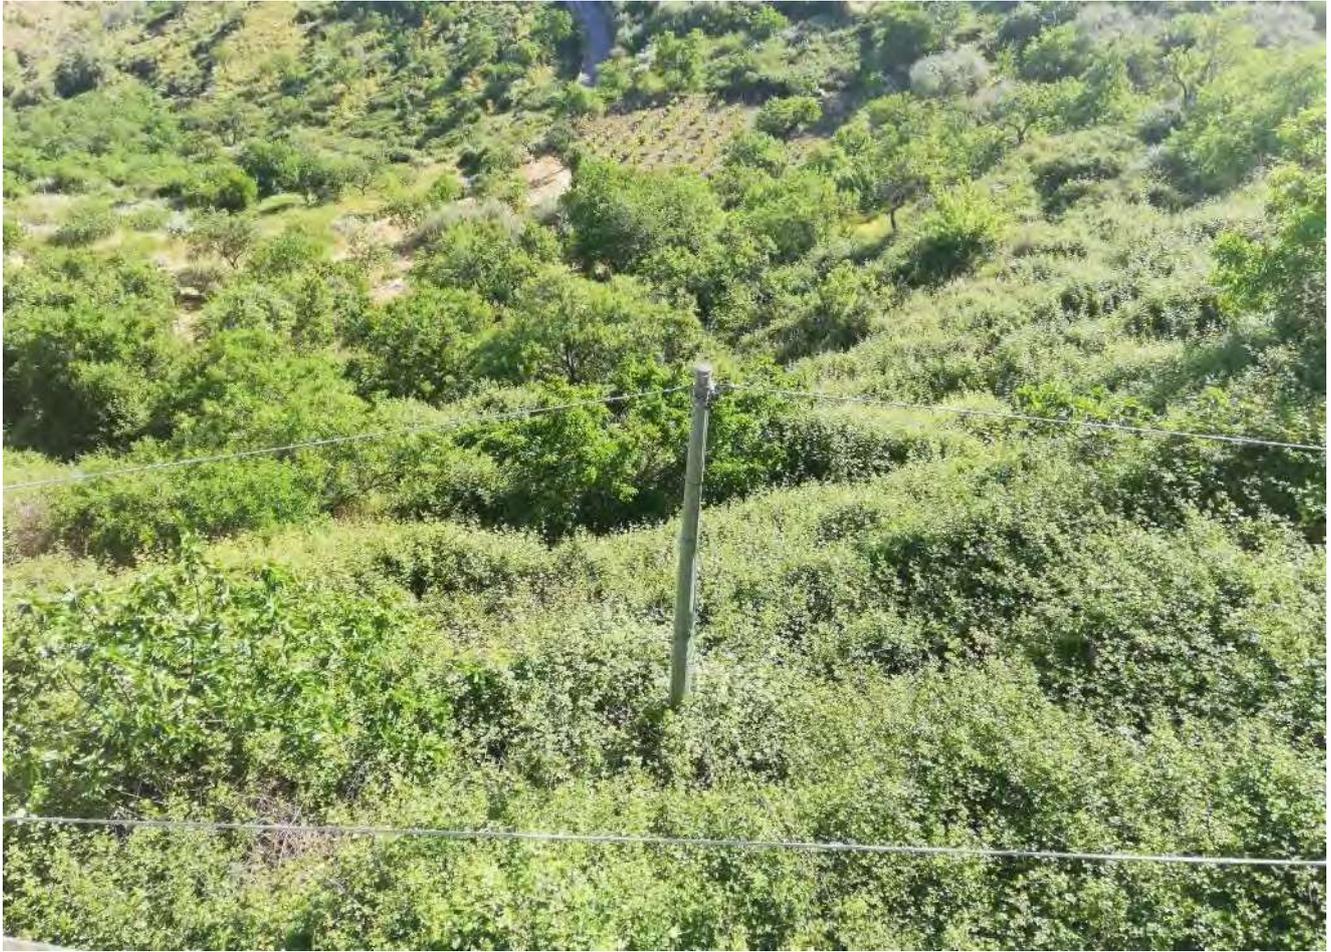
Foto 17 – Porzione di terreno pignorato (particella 506) al di sotto del viadotto
