STATO ATTUALE DEI LUOGHI AL 17/06/2024

UNITA' IMMOBILIARE SITA IN VIA RAGAZZI DEL '99 N. 13 - COMUNE DI NUORO
PIANTA PIANO PRIMO - SUB 6

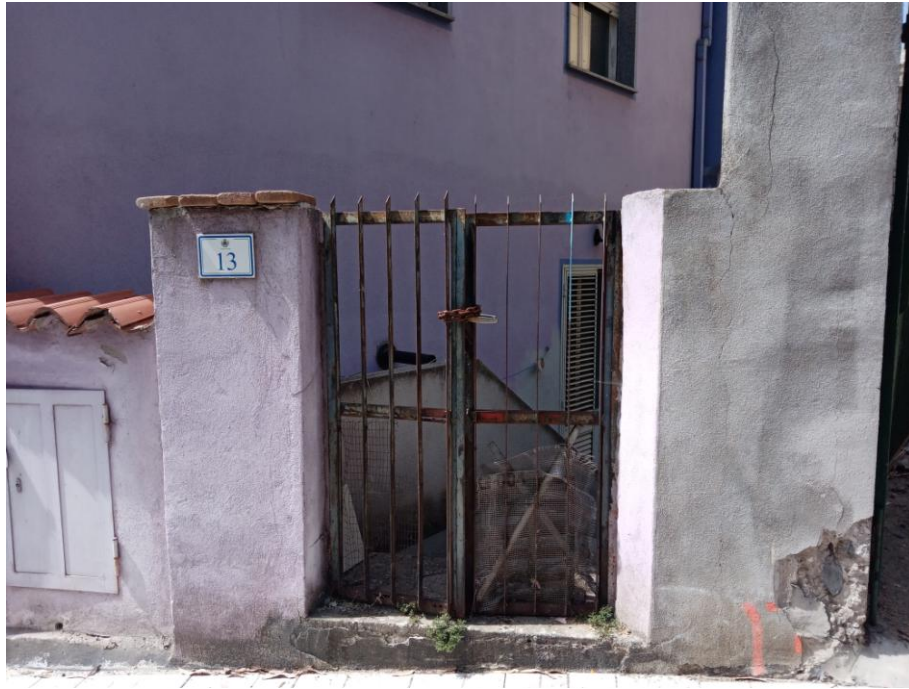
Foto 01_vista cancello pedonale ingresso al fabbricato da Via Ragazzi del '99

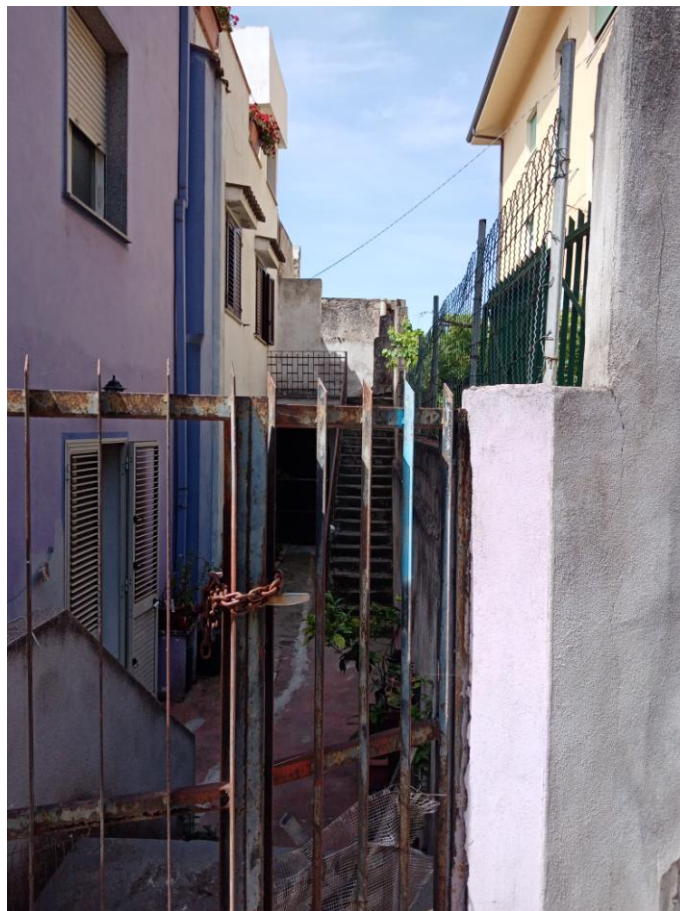
Foto 02_vista corte interna in comune con proprietà p. terra d'accesso al piano primo

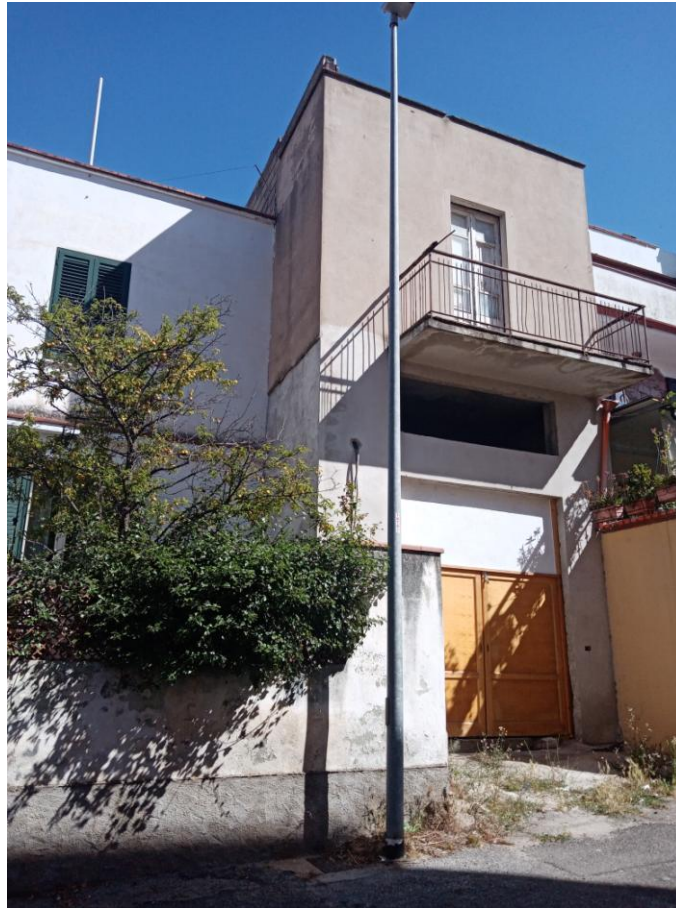
Foto 03_vista prospetto piano primo da Via Iglesias

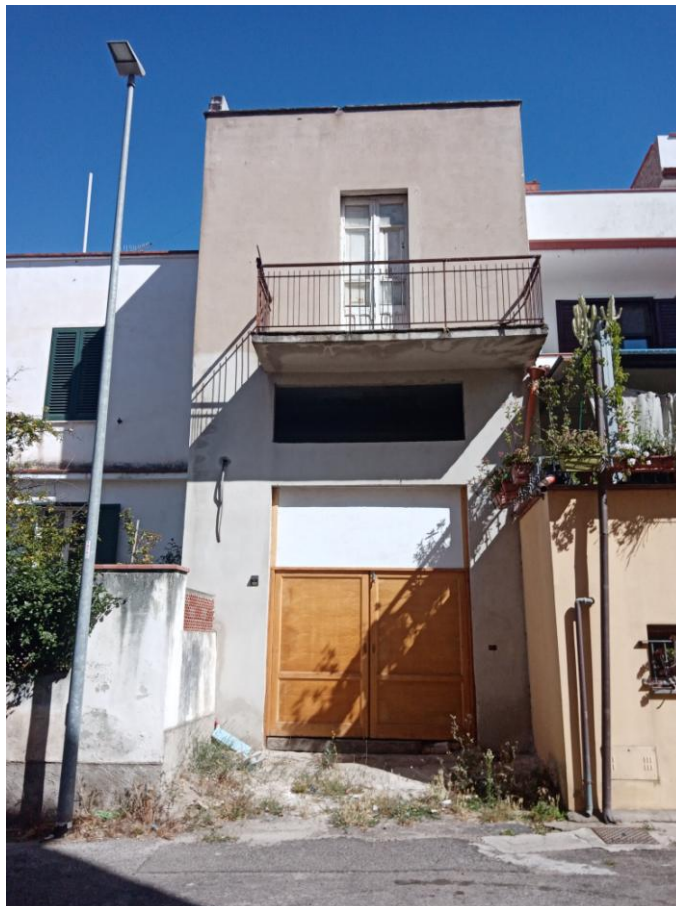
Foto 04_vista prospetto frontale piano primo da Via Iglesias

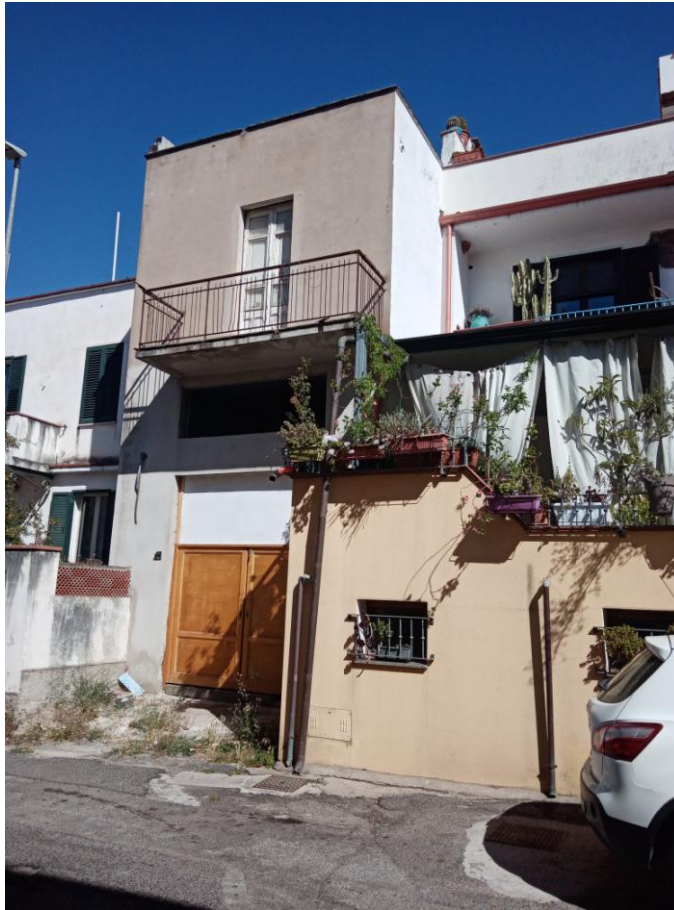
Foto 05_vista prospetto piano primo da Via Iglesias

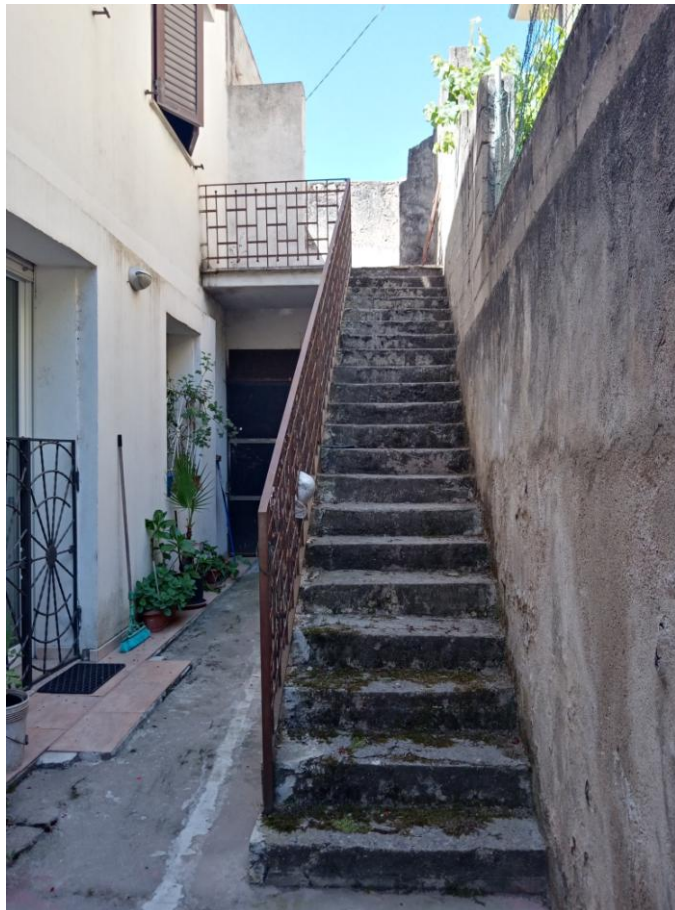
Foto 06_vista scale d'accesso al piano primo da cortile in comune con proprietà p. terra

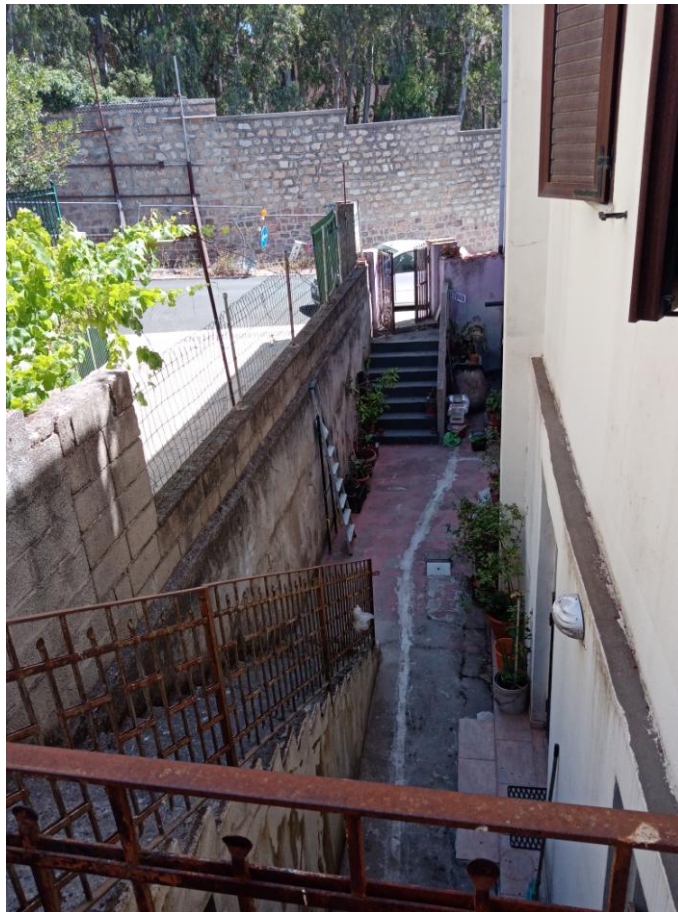
Foto 07_vista accesso al piano primo da cortile in comune con proprietà p. terra

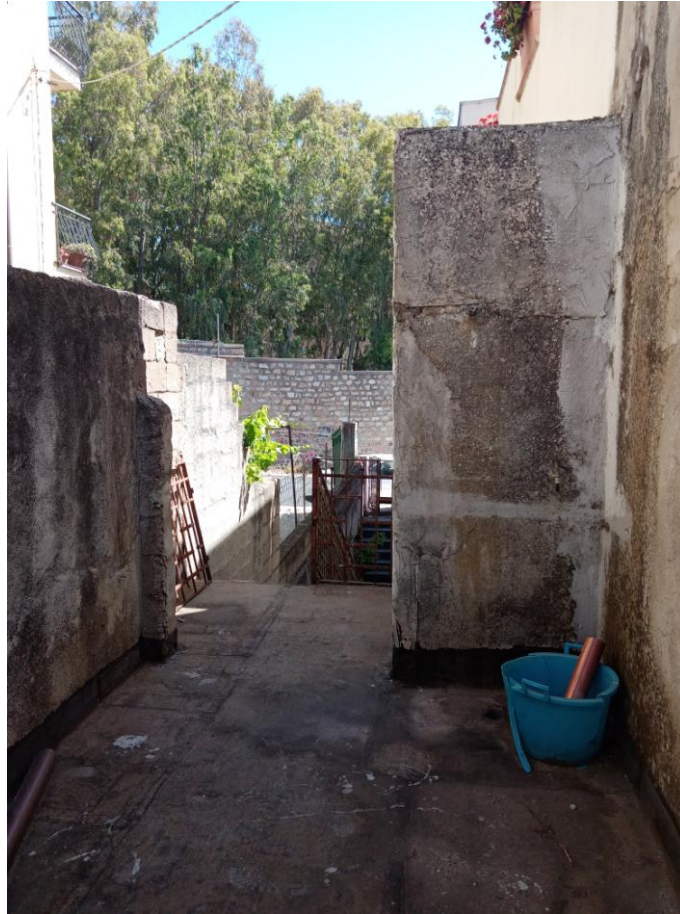
Foto 09_vista veranda d'ingresso all'unità immobiliare posta al piano primo

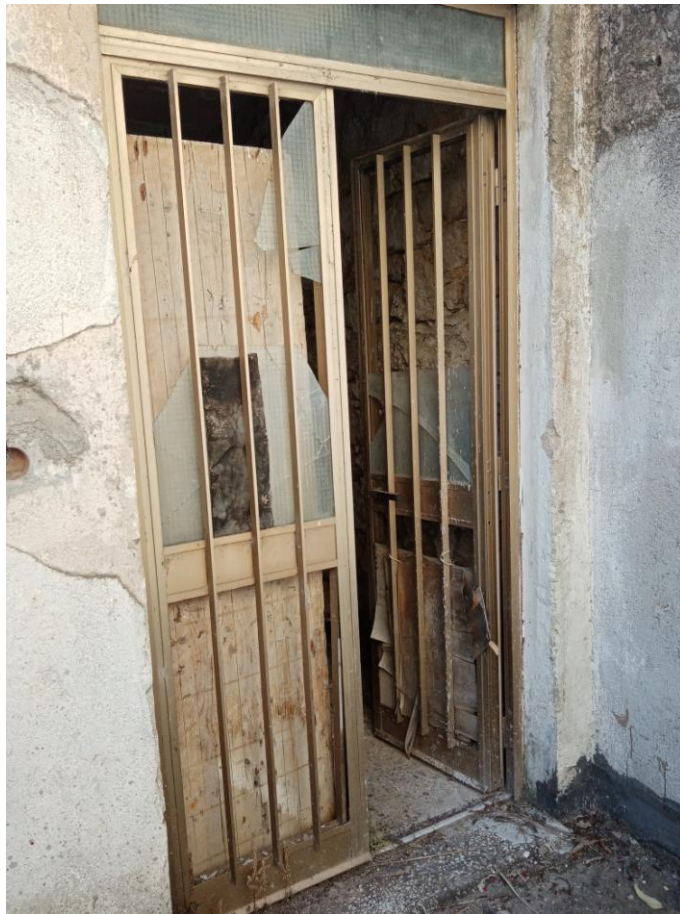
Foto 10_vista esterna portoncino d'ingresso all'unità immobiliare

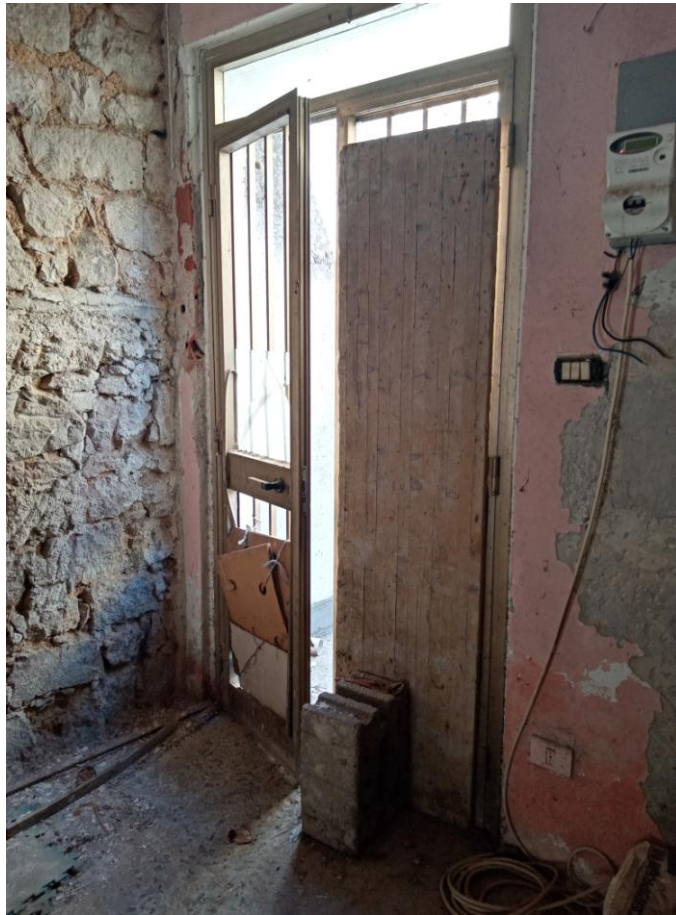
Foto 11_vista interna portoncino d'ingresso all'unità immobiliare

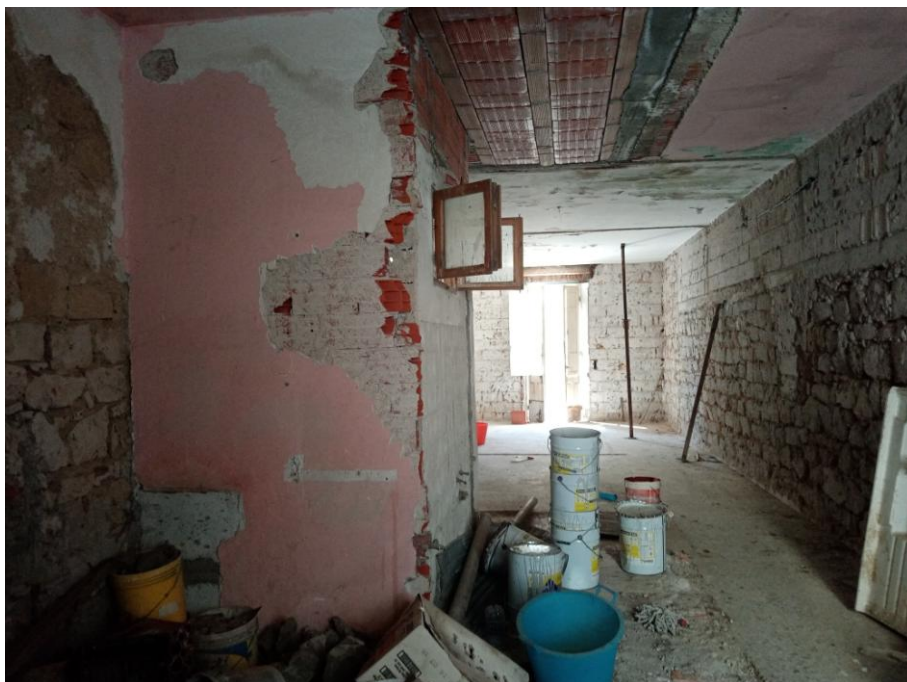
Foto 12_vista interna dell'unità immobiliare in fase di ristrutturazione

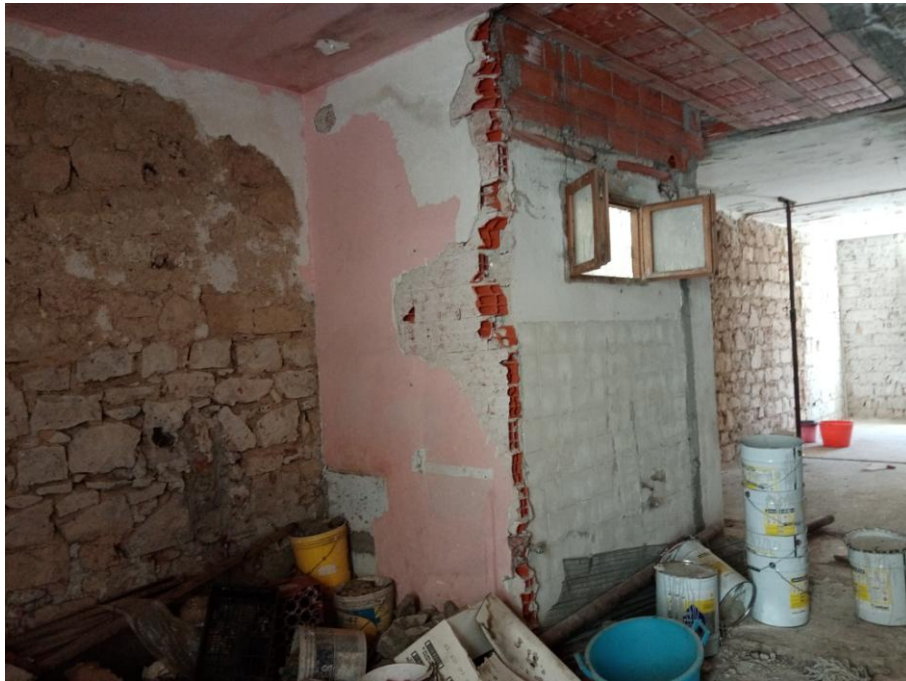
Foto 13_vista dall' interno dell'unità immobiliare del vano pozzo luce esistente

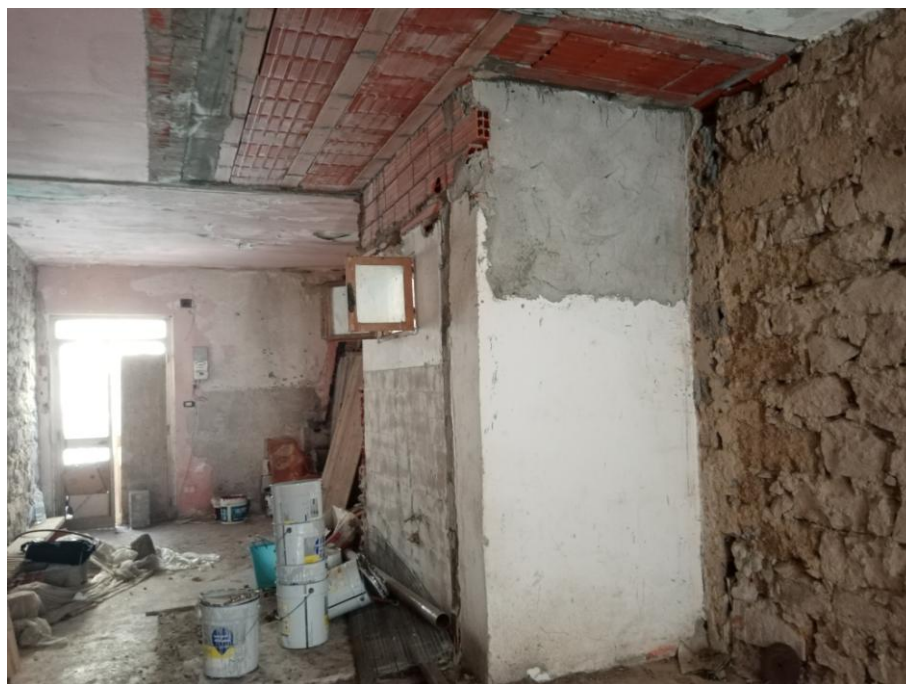
Foto 14_vista dall' interno dell'unità immobiliare del vano pozzo luce esistente

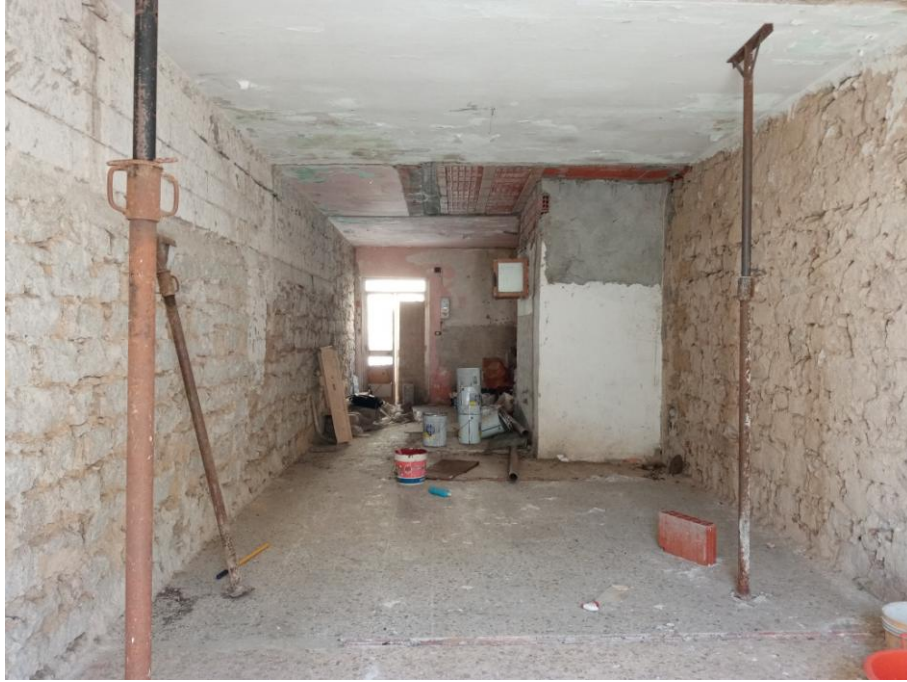
Foto 15_ vista interna dell'unità immobiliare in fase di ristrutturazione

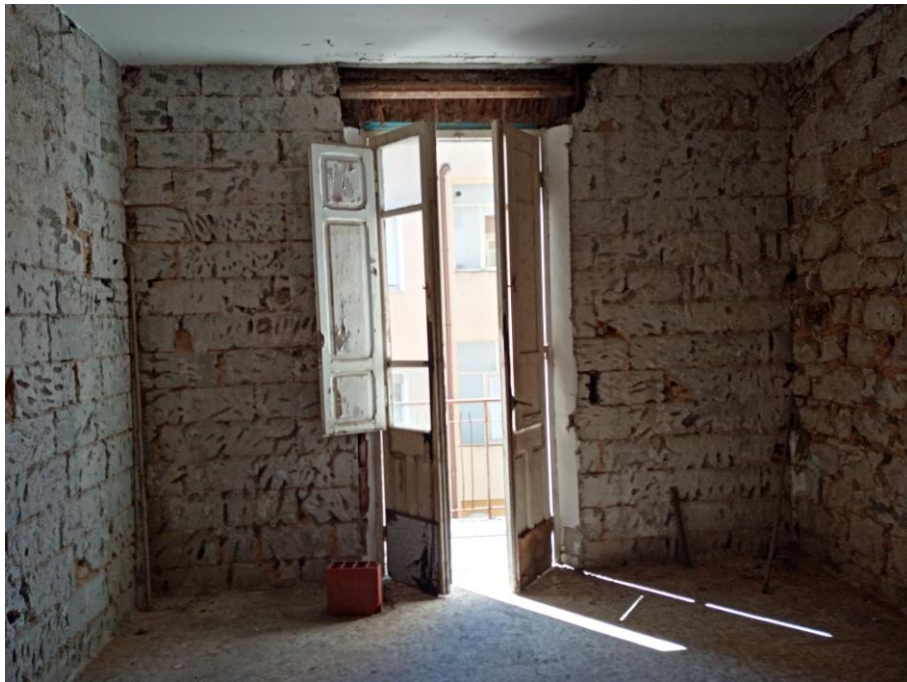
Foto 16_ vista interna della porta finestra in legno

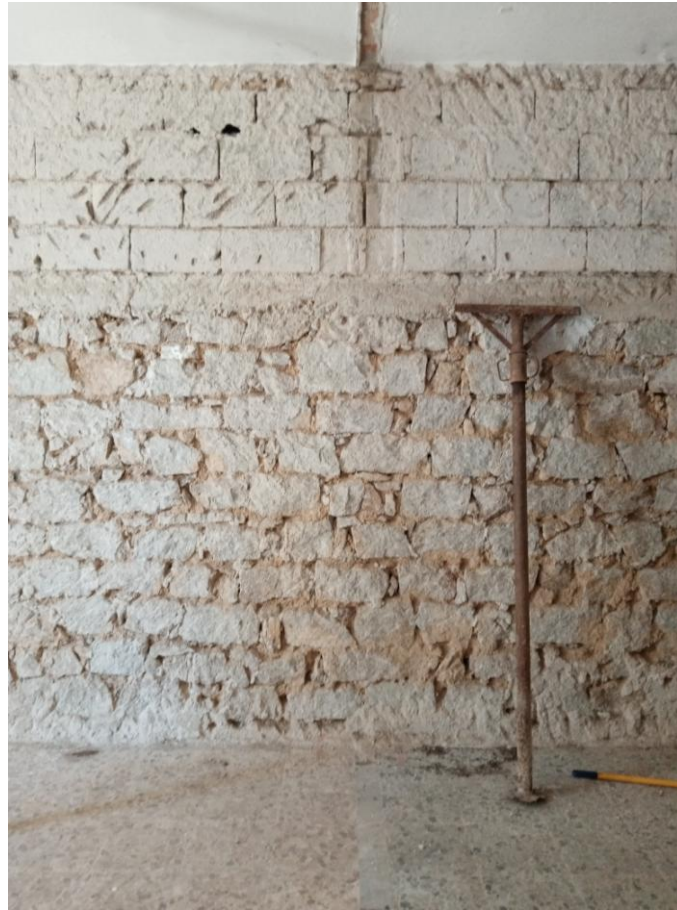
Foto 17_ particolare costruttivo della muratura portante perimetrale

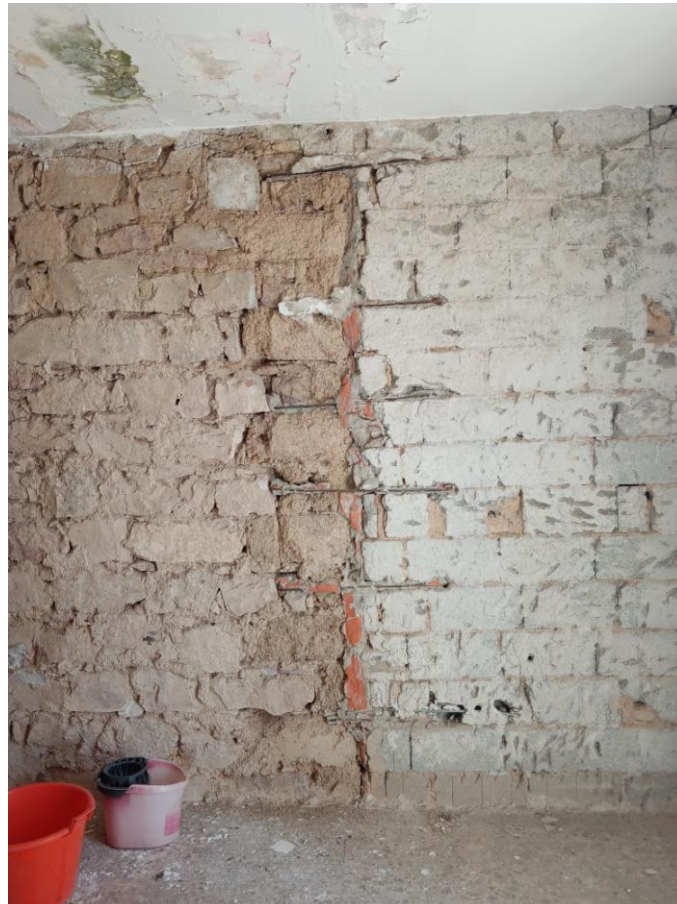
Foto 18_ particolare costruttivo della muratura portante perimetrale

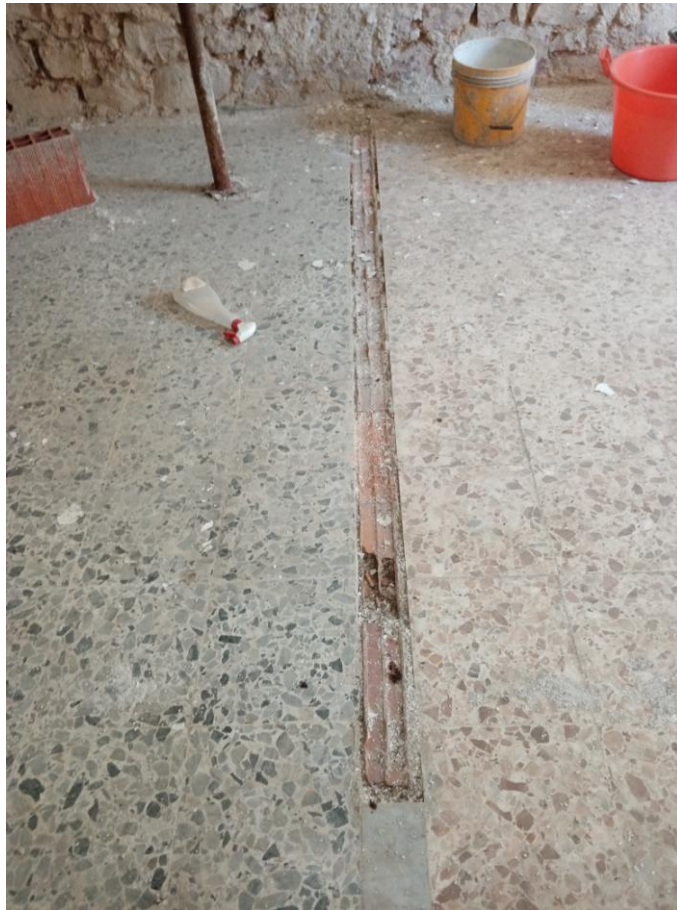
Foto 19_ particolare traccia della demolizione dei tramezzi interni

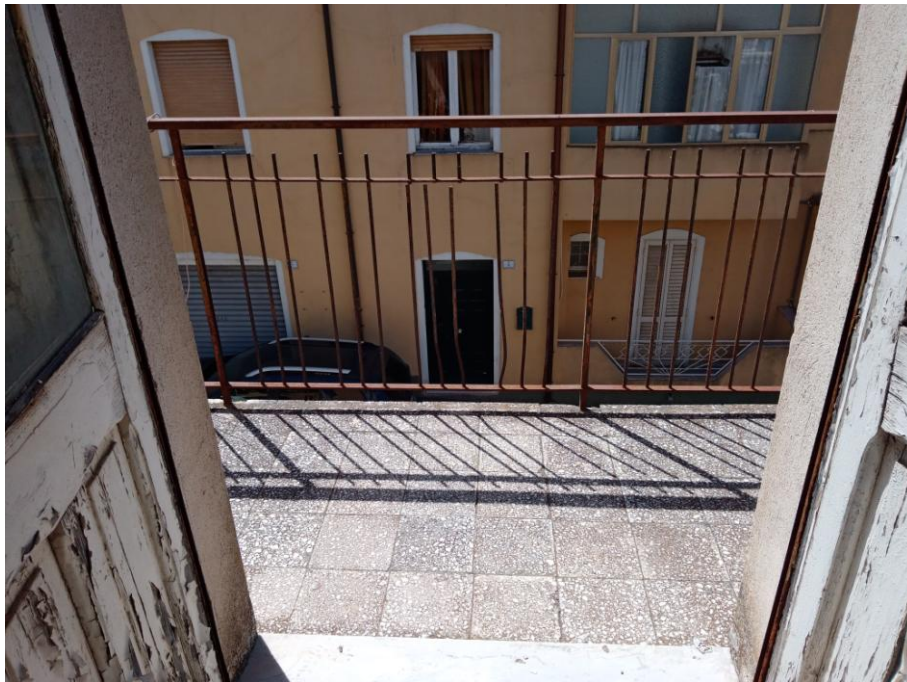
Foto 20_ vista balcone esterno in aggetto su Via Iglesias

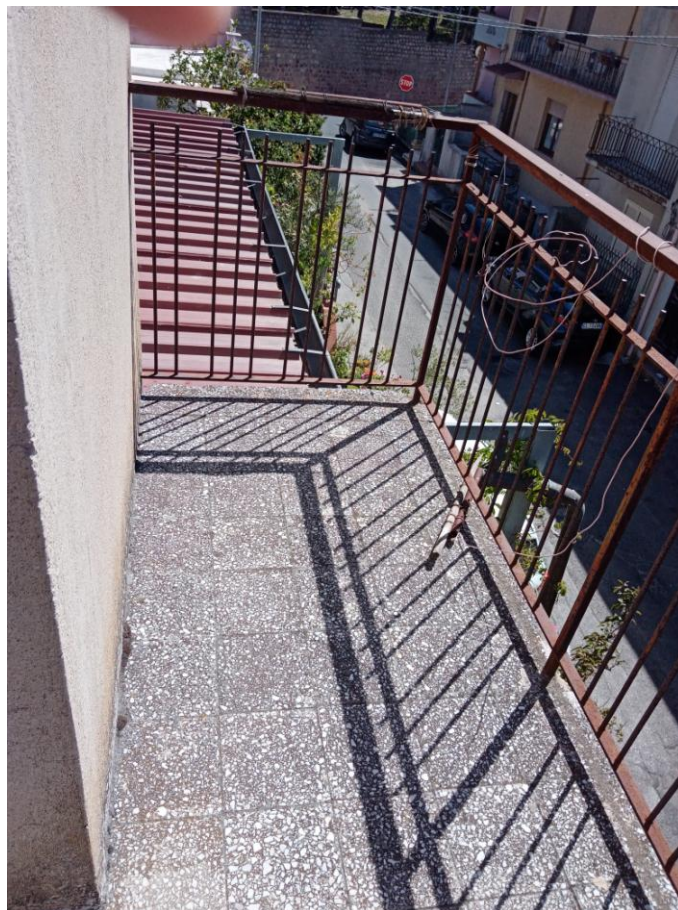
Foto 21_ vista balcone esterno in aggetto su Via Iglesias

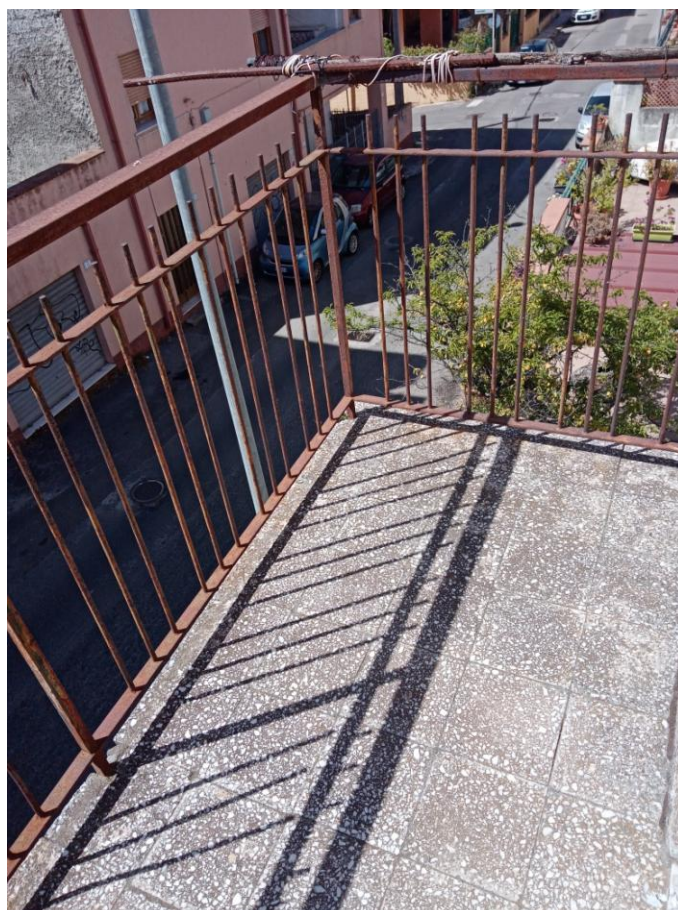
Foto 22_ vista balcone esterno in aggetto su Via Iglesias

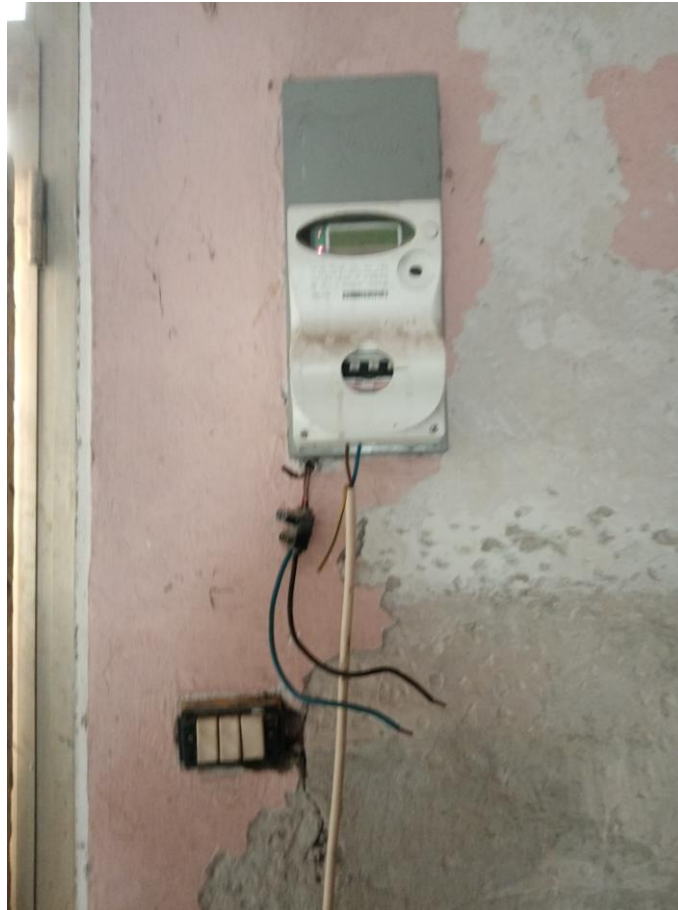
Foto 23_ particolare dello stato fatiscente degli impianti

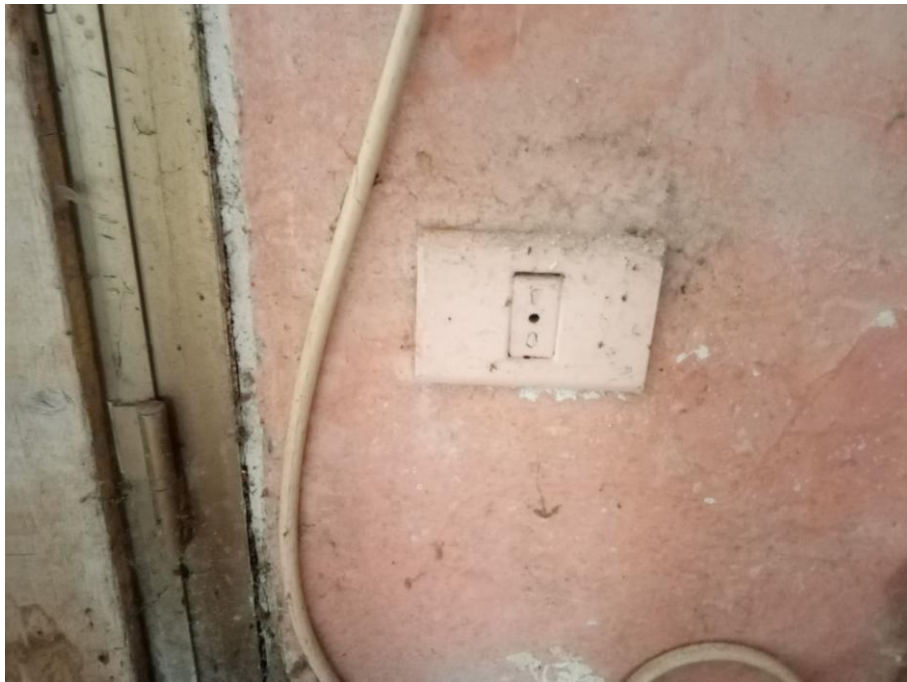
Foto 24_ particolare dello stato fatiscente degli impianti

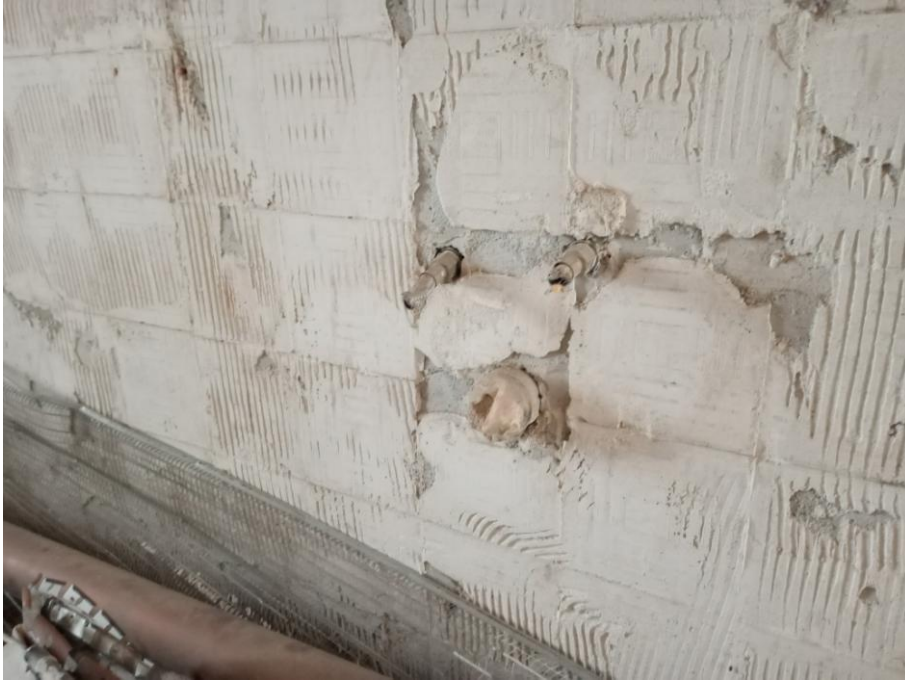
Foto 25_ particolare dello stato fatiscente degli impianti
