## **TRIBUNALE DI REGGIO EMILIA**

### **Esecuzione immobiliare n. 175/2023**

### **RAPPORTO DI VALUTAZIONE ed allegati**

Immobili: **Porzione di fabbricato terra-tetto a due alloggi con area cortiliva e basso servizio abusivo sito a Scandiano (RE), loc. Arceto, via Martiri n.15**

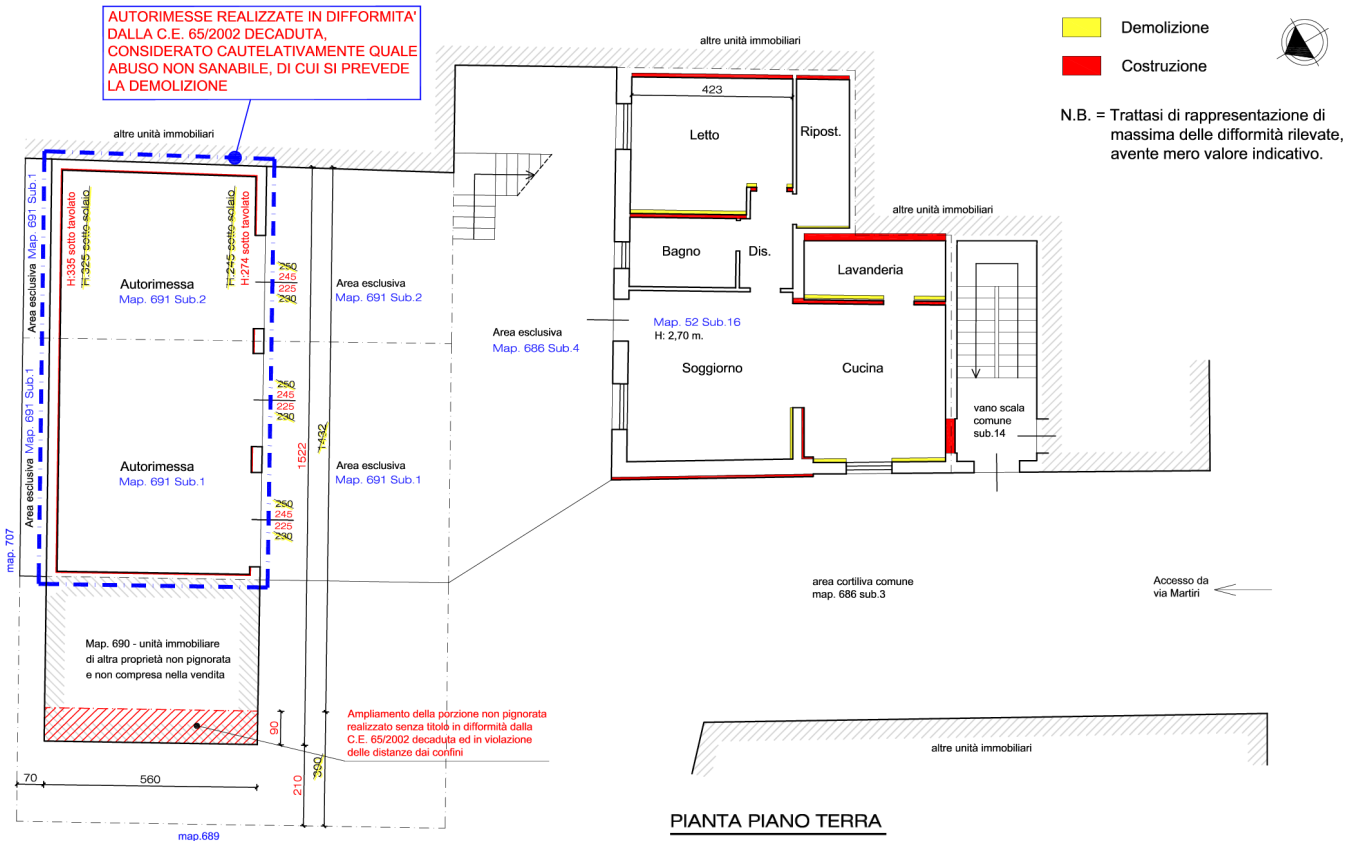
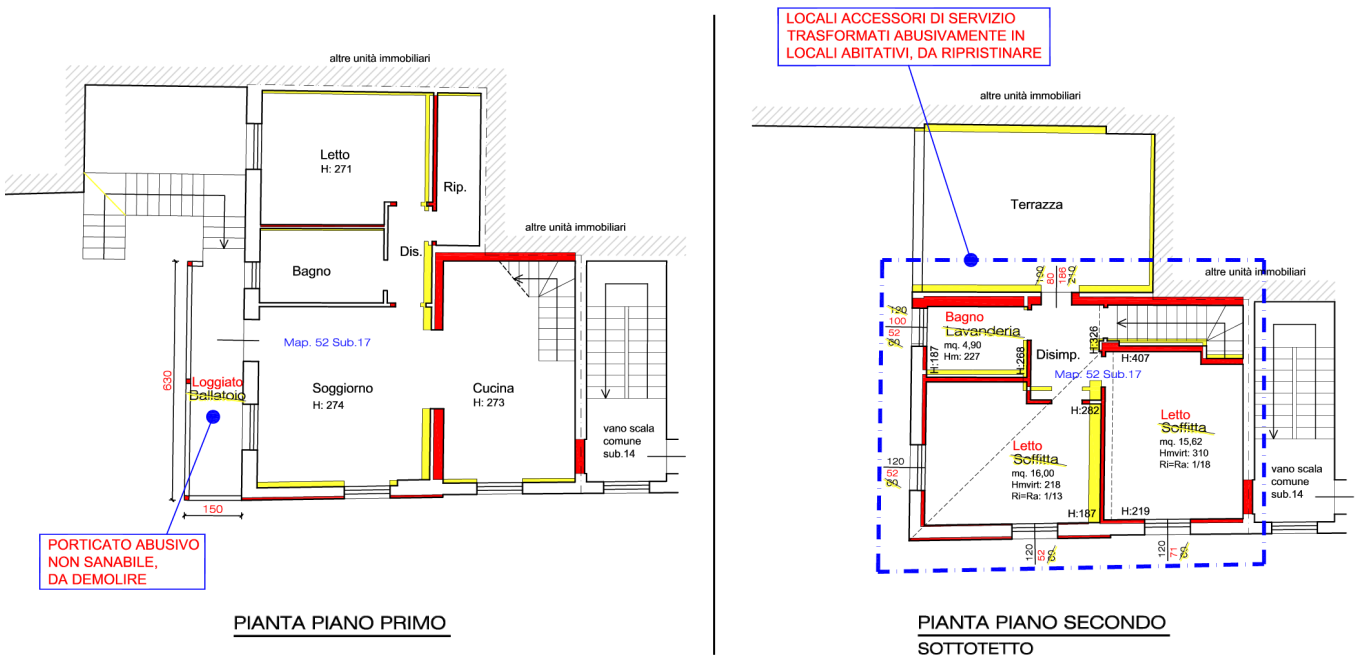
**RAPPRESENTAZIONE GRAFICA DELLE DIFFORMITA' RISCONTRATE  
RISPETTO ALL'ULTIMA TAVOLA GRAFICA IN ATTI COMUNALI**

Il tutto come meglio illustrato nell'elaborato grafico<sup>26</sup> di confronto tra lo stato rilevato e le ultime tavole grafiche in atti comunali; si precisa che tale elaborato ha mero valore indicativo ed è stato redatto al solo fine di rendere maggiormente comprensibili le difformità rilevate attraverso una semplice rappresentazione grafica e/o correzione delle quote legittimate sulla base delle misure effettivamente rilevate.

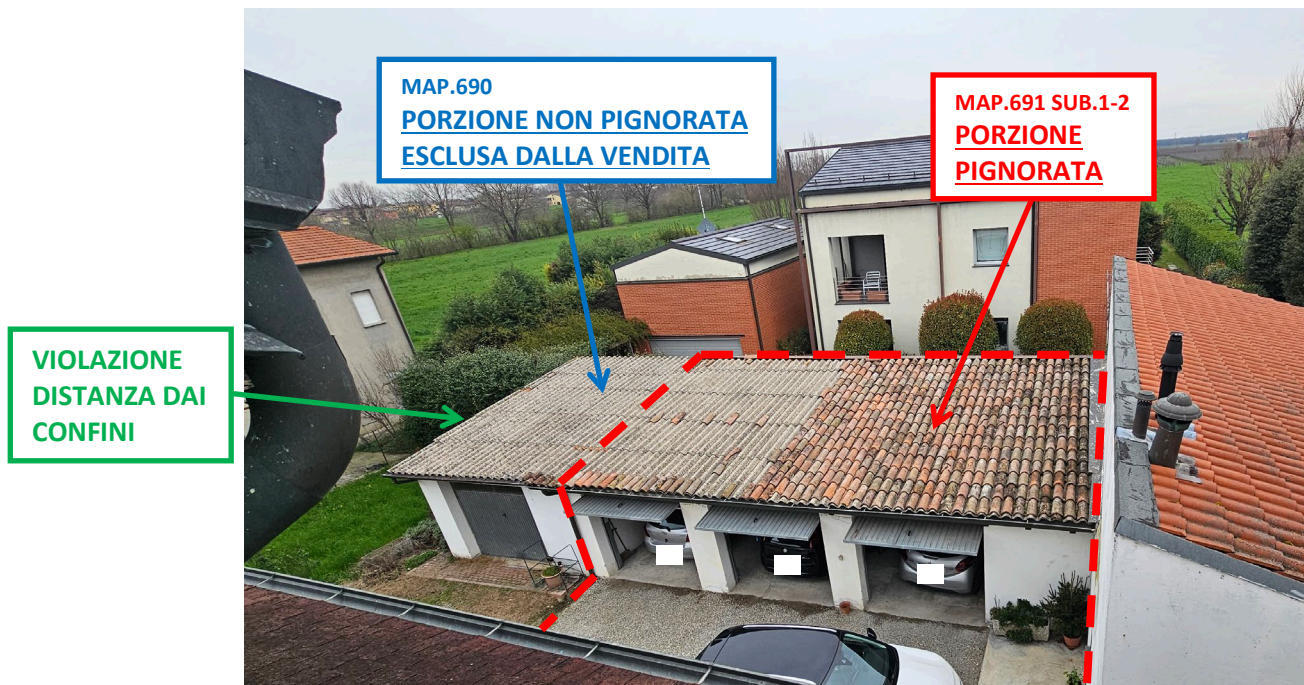
Si rilevano infatti difformità sostanziali che coinvolgono non soltanto la porzione pignorata, bensì l'intero fabbricato, il quale, rispetto a quanto autorizzato con la suddetta CE n.65/2002 decaduta, risulta ampliato di circa 90 cm sul lato ovest (porzione non pignorata), innalzato sul fronte sud, modificato nella tipologia di struttura di copertura (in legno anziché in latero cemento), nonché modificato nelle forometrie delle aperture esterne.

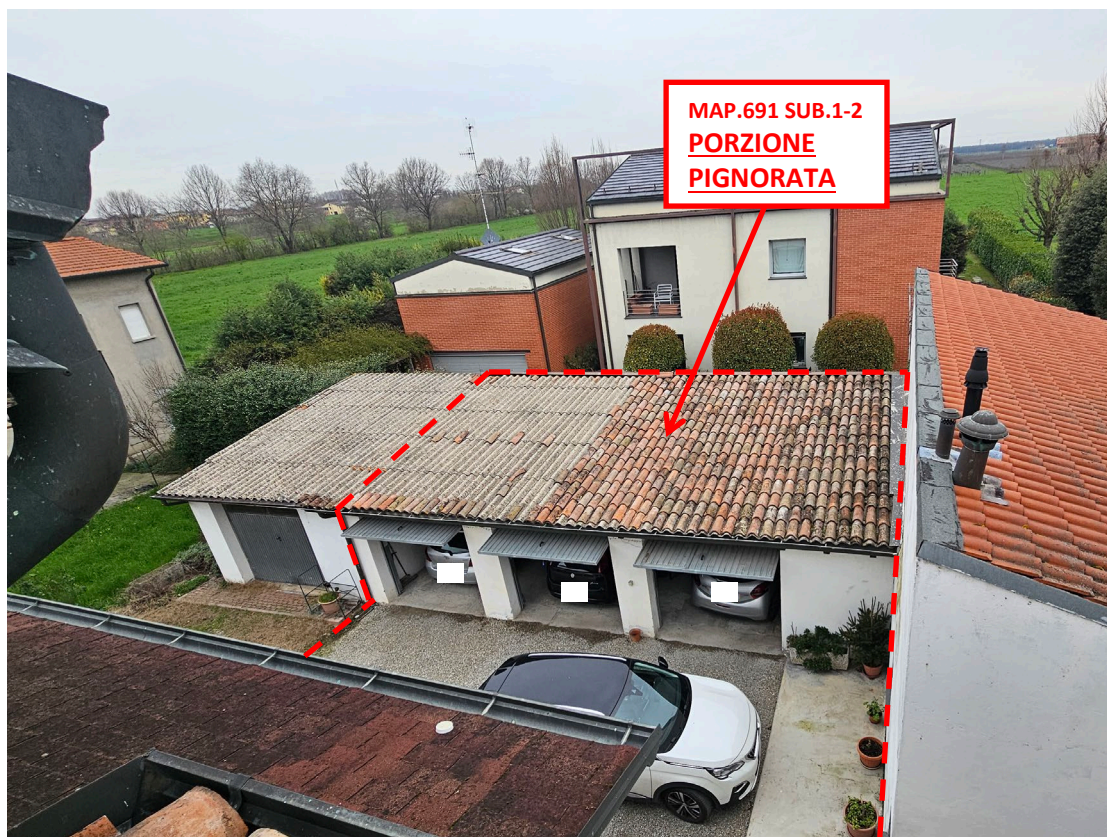
Esterno 5: Autorimesse map.691 sub.1-2 – vista d’insieme

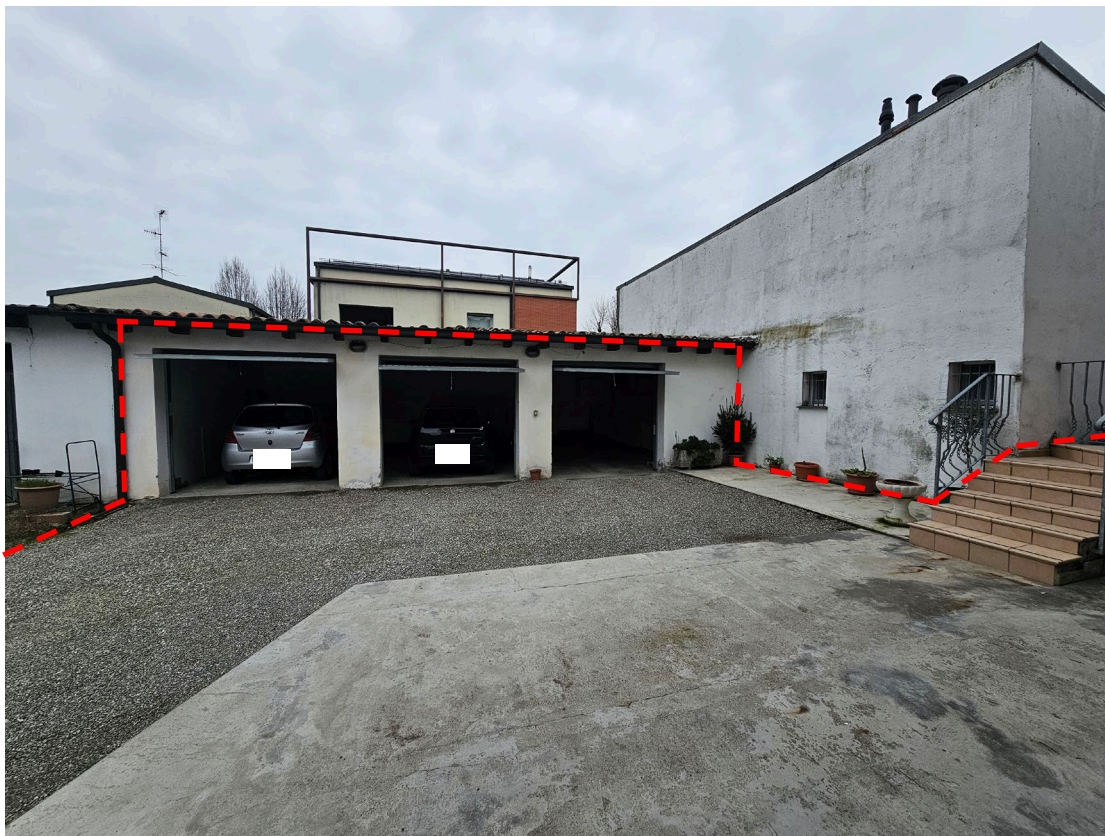
Esterno 6: Autorimesse map.691 sub.1-2 – fronte sud
