Tribunale Ordinario di Sassari

CAUSA n. r.g. 331/2019

Relazione di Consulenza Tecnica d'Ufficio

Immobile in Sassari Via Oriani 17 -Piano 6°

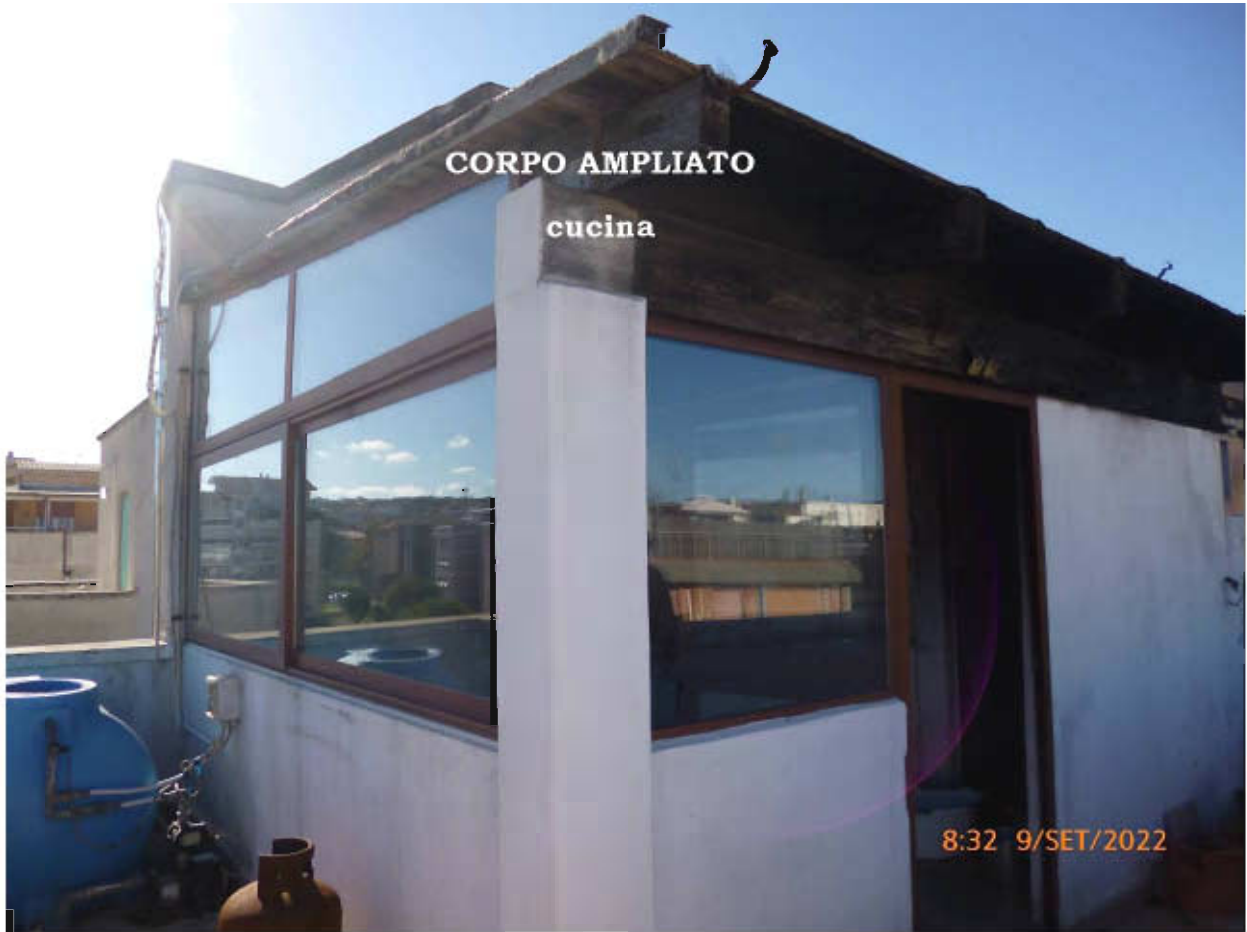
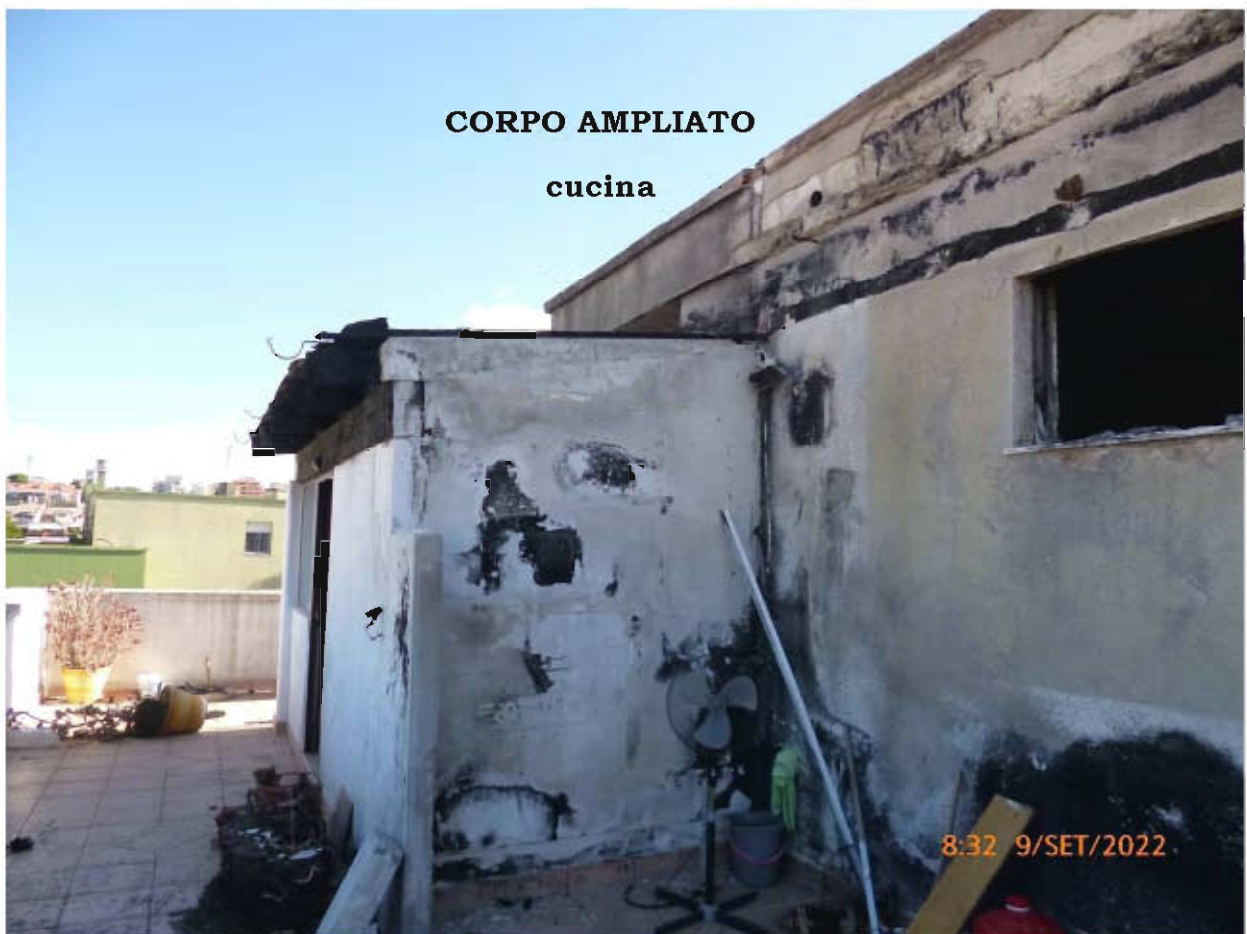
A proposito si nota all’esterno che le elevate temperature hanno interessato anche in parte il pavimento del terrazzo a livello, infatti, le piastrelle di ceramica sono sollevate, e staccate.

Nel solaio di copertura in piano, che copre l’appartamento, sul quale è posata la guaina impermeabile a protezione dello stesso, da ciò che stato possibile visionare, documentato nella foto a pagina 13 – Vista sul terrazzo a livello 1 - si nota che la stessa presenta numerose falle, non solo, si nota inoltre il cedimento dell’intonaco, e i ferri che costituiscono l’armatura del cordolo del solaio, sono pressoché a vista, e ossidati.

- rimozione e rifacimento dell'impermeabilizzazione sia della copertura che del terrazzo;
- rimozione dell'orditura in legno grossa e minuta del vano cucina, di cui non si dispone titolo;

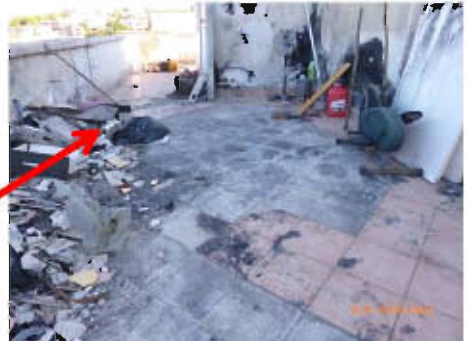
macerie

Da non sottovalutare inoltre che nel terrazzo a livello sono presenti ancora detriti i quali dovranno essere allontanati e conferiti in discarica autorizzata.

- rimozione e sostituzione di tutti i serramenti esterni compresi avvolgibili;
- rimozione e sostituzione di porte interne in legno massello;
- carico, trasporto e conferimento in discarica di tutte le macerie; sia di quelle presenti, che di quelle derivante dalle opere di demolizione;
