TRIBUNALE DI PALERMO
SEZIONE IV CIVILE – ESECUZIONI IMMOBILIARI

PROCEDURA N. 164/2022 R.G.ES.

RELAZIONE DI CONSULENZA TECNICA
NELLA PROCEDURA ESECUTIVA IMMOBILIARE

LOTTO UNICO – Fabbricato industriale sito in Villabate (PA), Fondo La Rosa, via Rosario Livatino nn.14-16, posto al piano terra e al piano seminterrato, in catasto identificato al Foglio 2, p.lla 4044, sub. 1, categoria D/1, rendita catastale di euro 4.698,00

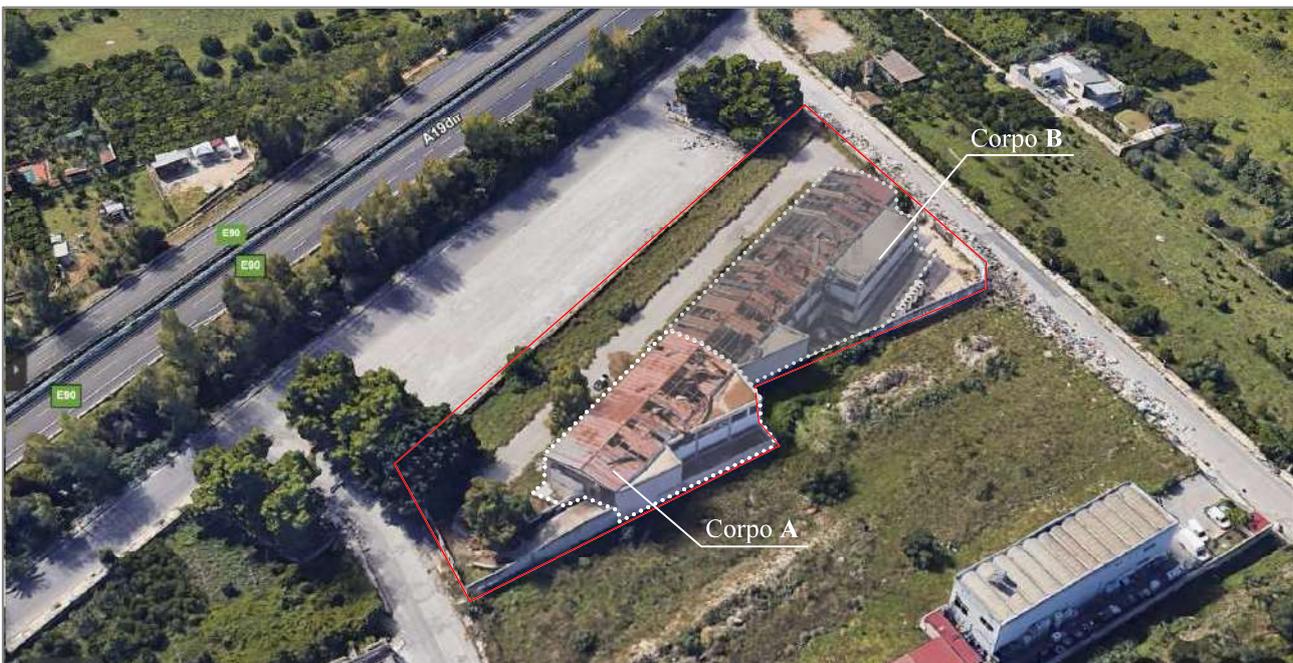
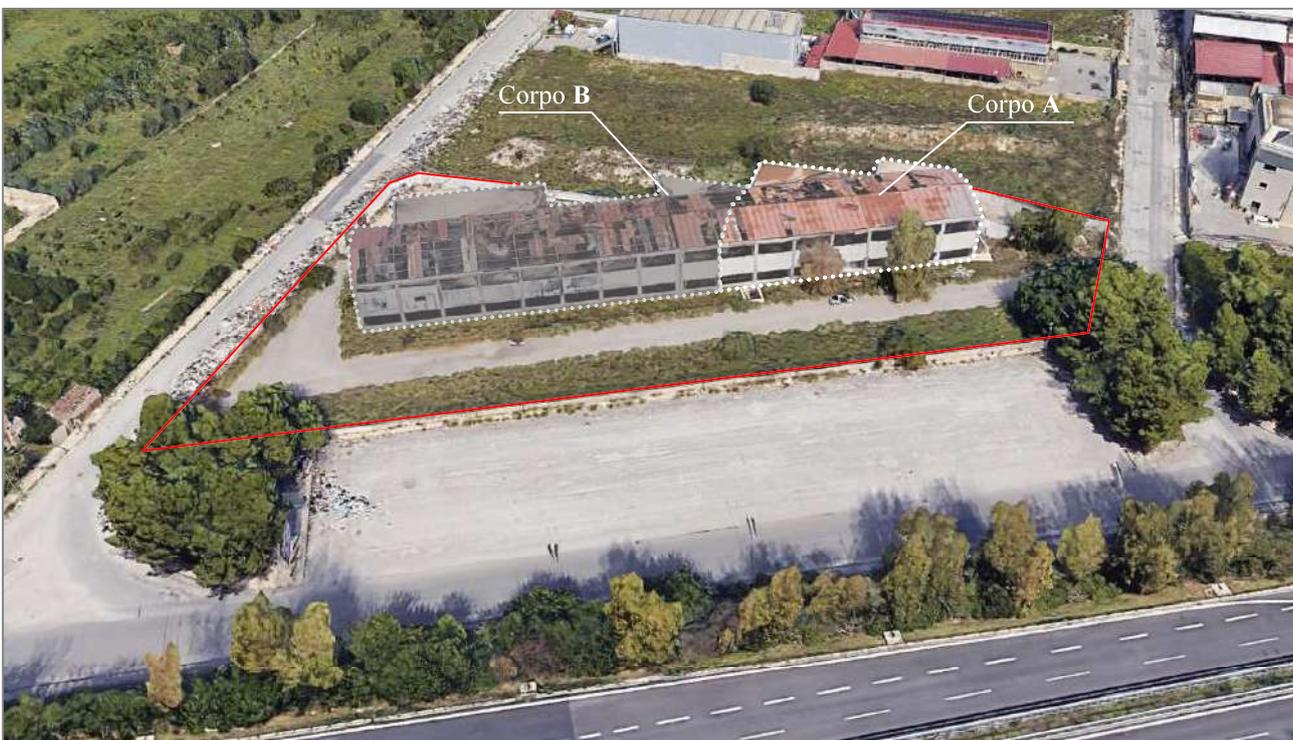
Visioni d'insieme del complesso di Fondo La Rosa. Nella foto sono ancora visibili "tracce" dei pannelli di copertura oggi totalmente assenti.

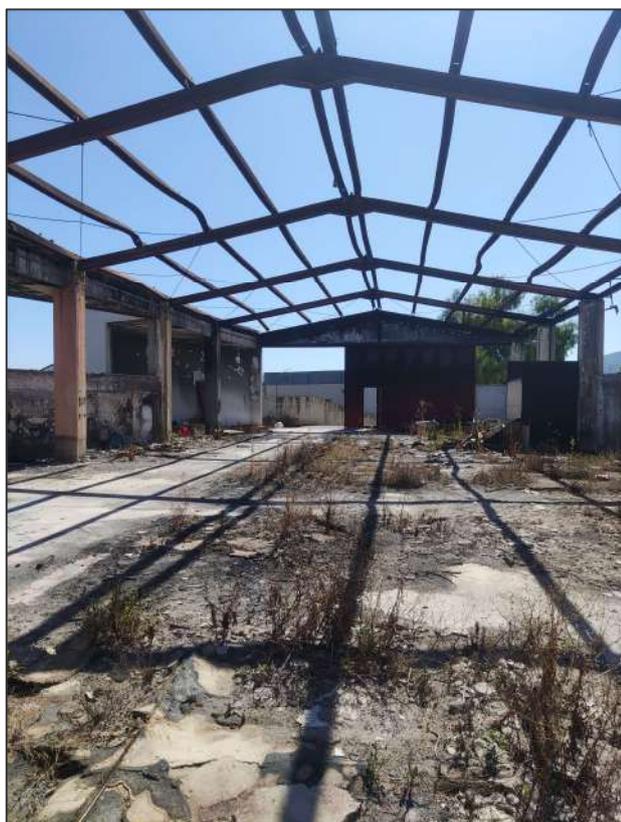
posti in continuità fra di loro e strutturalmente giuntati lungo il lato corto, si presentano e, di fatto, restituiscono un unico fabbricato, così come evidenziato anche negli elaborati grafici di progetto presenti all'interno della documentazione autorizzativa (v. *allegato n.8 – Documentazione autorizzativa*)⁶. Si tratta di un edificio, libero su tutti e quattro i lati, realizzato con struttura costruttiva intelaiata in calcestruzzo di cemento armato con travi e pilastri portanti, di forma pressoché rettangolare formato da un piano semicantinato e da un piano terra rialzato⁷. La copertura, unica per tutta la lunghezza del fabbricato, è realizzata a doppia falda con profilati di ferro a doppio T e pannelli in lamiera⁸, ed oggi è totalmente divelta mostrando alla vista il solo scheletro dell'orditura fortemente segnato e deformato da un incendio⁹ che ne ha minato la sua staticità.

Copertura Corpo A. Deformazioni delle travi in ferro.

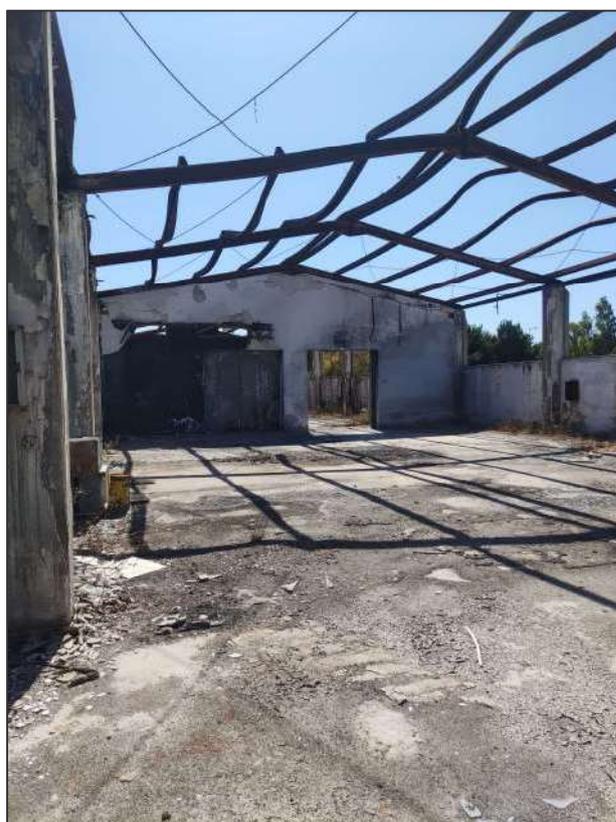
Copertura Corpo B. Deformazioni delle travi in ferro.

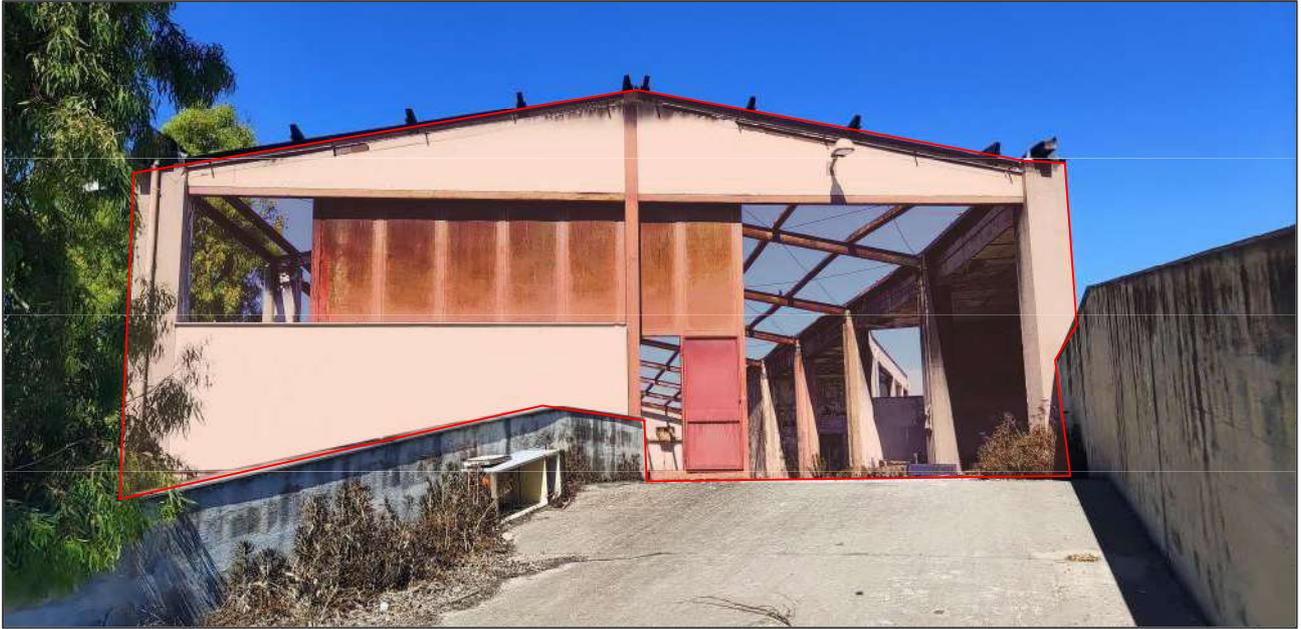
Prospetto ad est. (Corpo A)

L'intera costruzione, già in disuso al momento dell'incendio che ne ha compromesso la copertura, presenta i propri prospetti intonacati e tinteggiati, ma con evidenti fenomeni di ammaloramento e di degrado dell'intonaco caratterizzati da un quadro fessurativo e da sparse efflorescenze ed alterazioni cromatiche dell'intonaco che appaiono ancora più evidenti nella parte afferente al corpo B, dove i danni provocati dal rogo si mostrano maggiori e più significativi. La totale assenza di tutti gli infissi esterni e delle relative vetrate che, in origine, completavano le facciate, (oggi il solo infisso presente

è quello della ambiente adibito a spogliatoio e bagno del corpo A) hanno lasciato, di fatto, lo stabilimento profondamente esposto agli agenti atmosferici e al degrado.

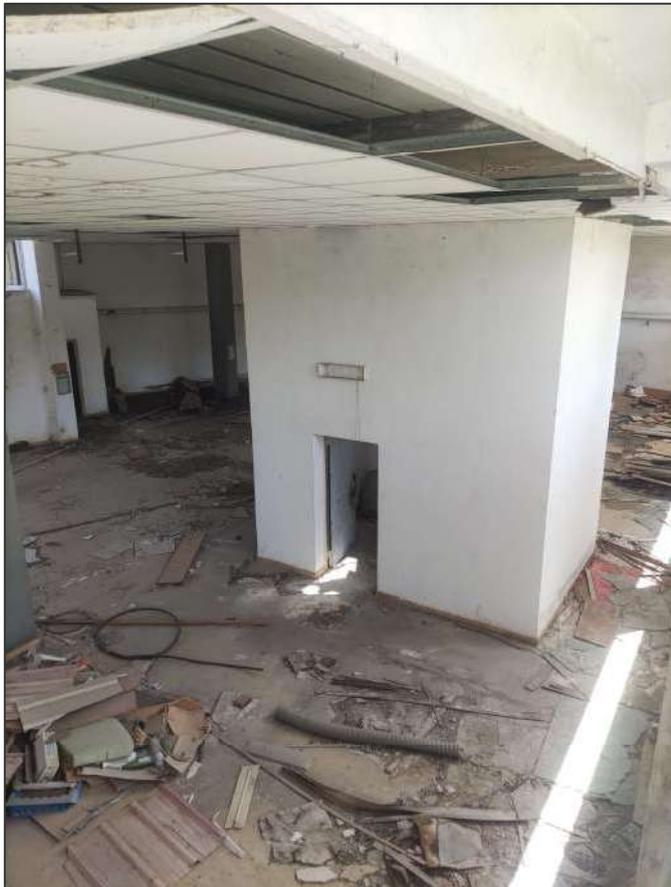
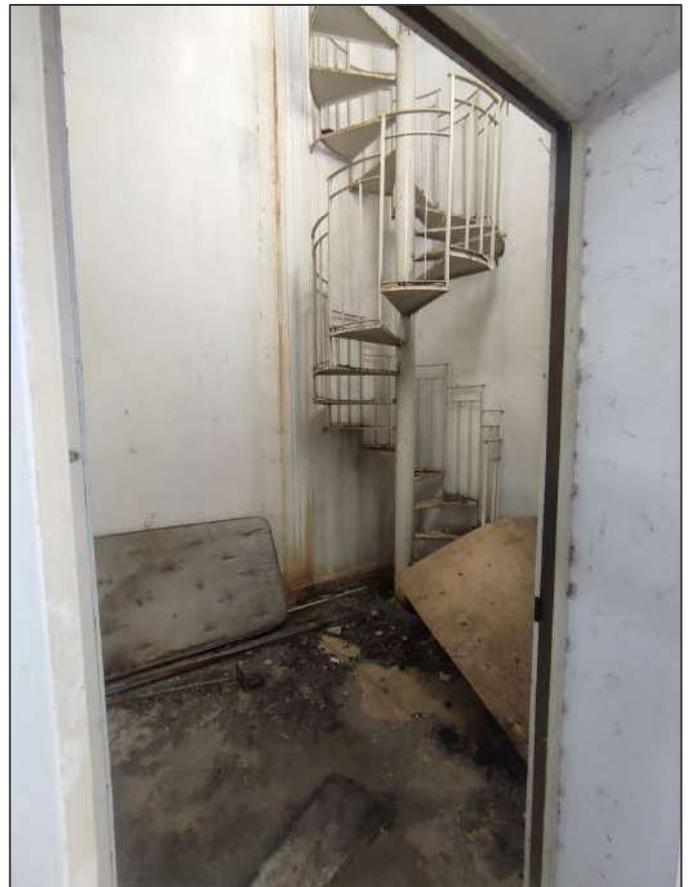
segni di un diffuso stato di degrado caratterizzato da fenomeni fessurativi, scrostamenti e tracce di efflorescenze e alterazioni cromatiche dell'intonaco. Non sono presenti arredi, nè attrezzature e/o macchinari di alcun tipo. Gli infissi interni così come quelli esterni sono assenti ad esclusione di una sola porta tagliafuoco di accesso al piano. La scala a chiocciola di collegamento con il piano soprastante è disancorata e inagibile.

Scala a chiocciola di collegamento con il piano soprastante posta all'interno dell'ex vano corsa del montacarichi

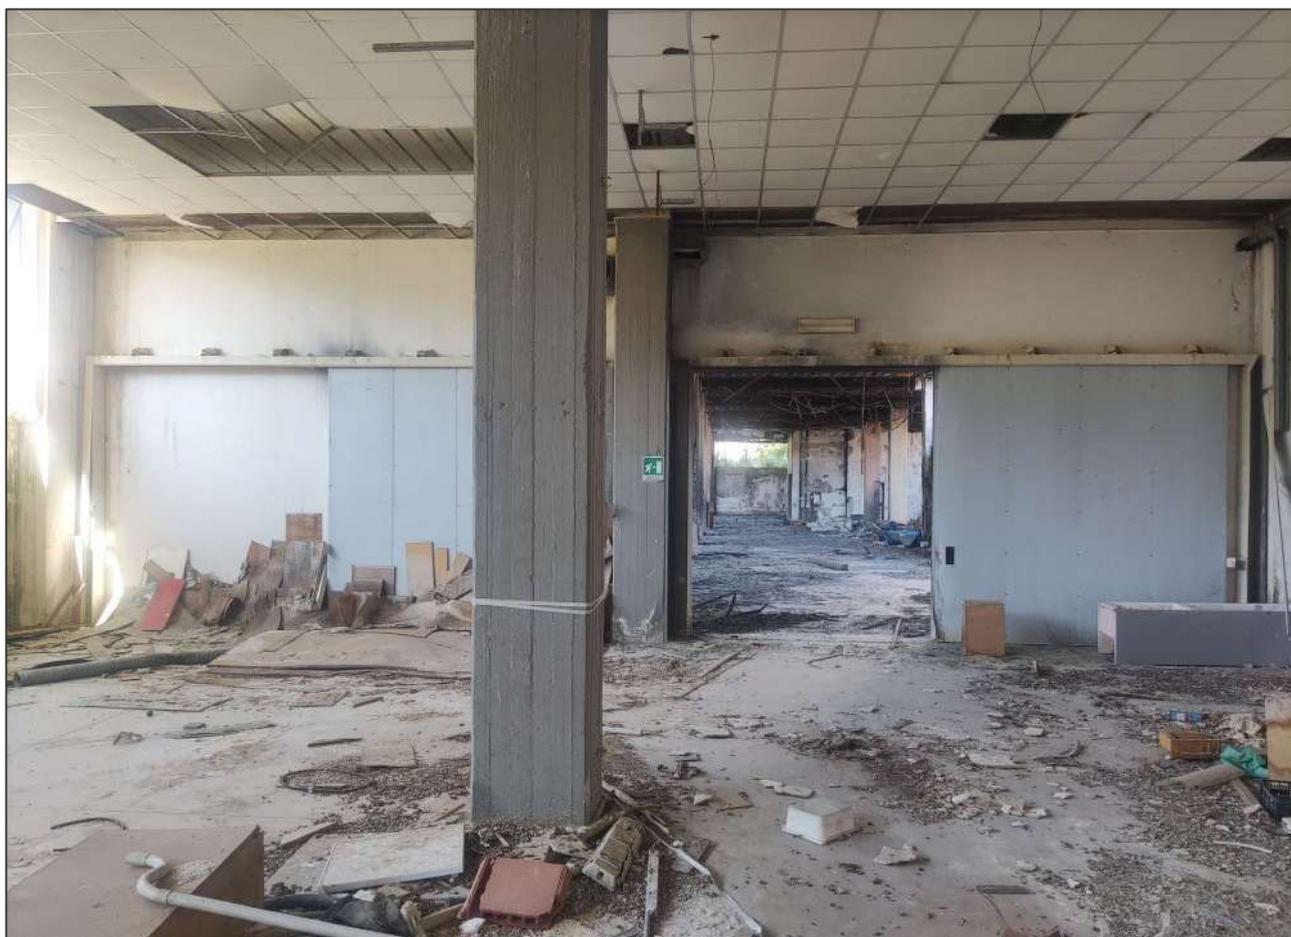
Il setto murario che attualmente divide questo con il pari piano del corpo B non coincide, come detto, con il limite di proprietà ed è provvisto di due ampie aperture entrambe munite di altrettante porte scorrevoli di compartimentazione tagliafuoco.

Setto murario di divisione fra i due corpi di fabbrica non coincidente con gli effettivi limiti di proprietà

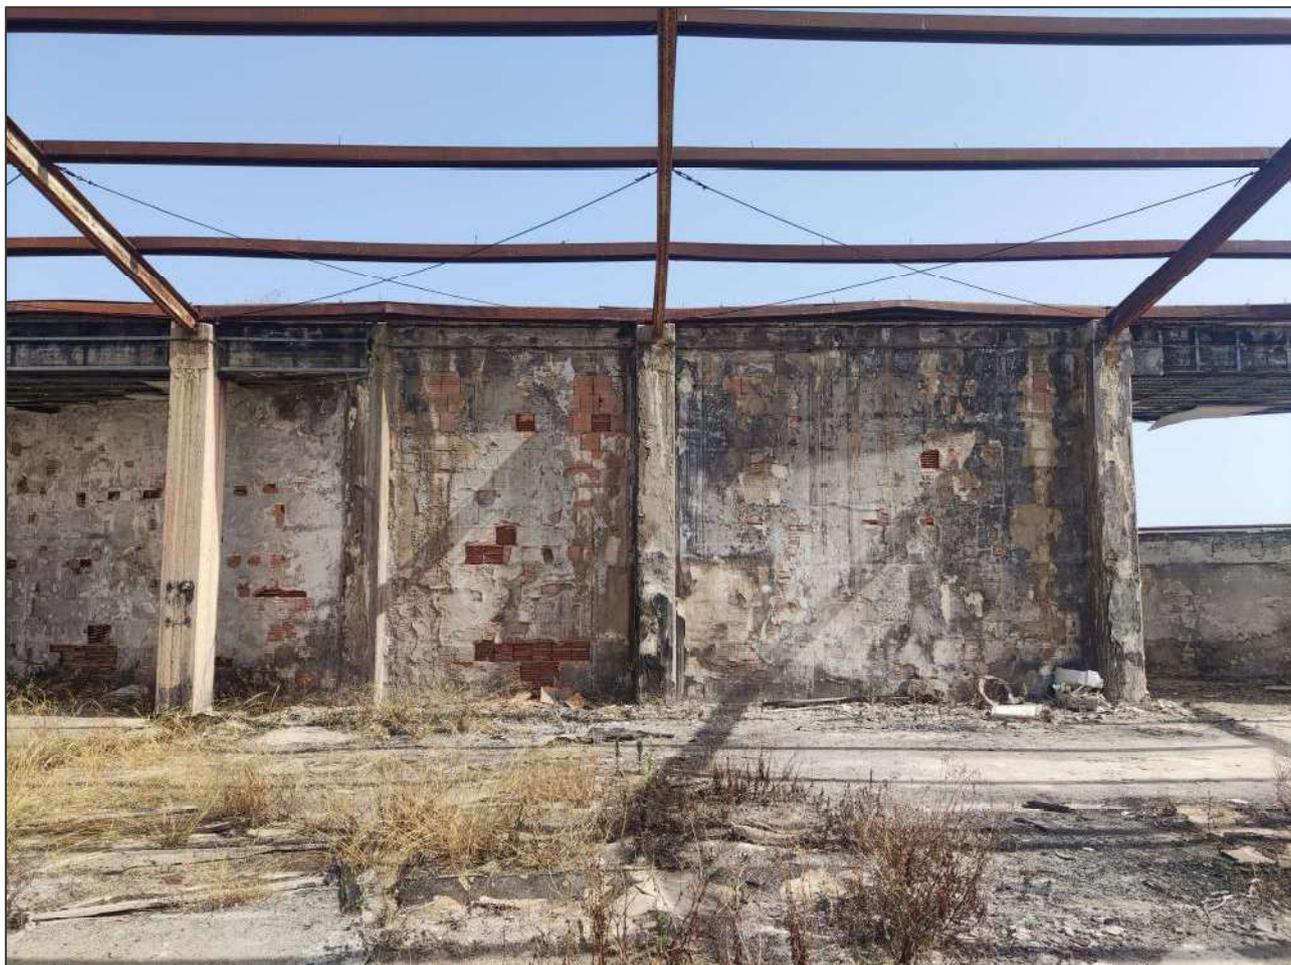
Stato di ammaloramento dei muri di topagnamento esterni

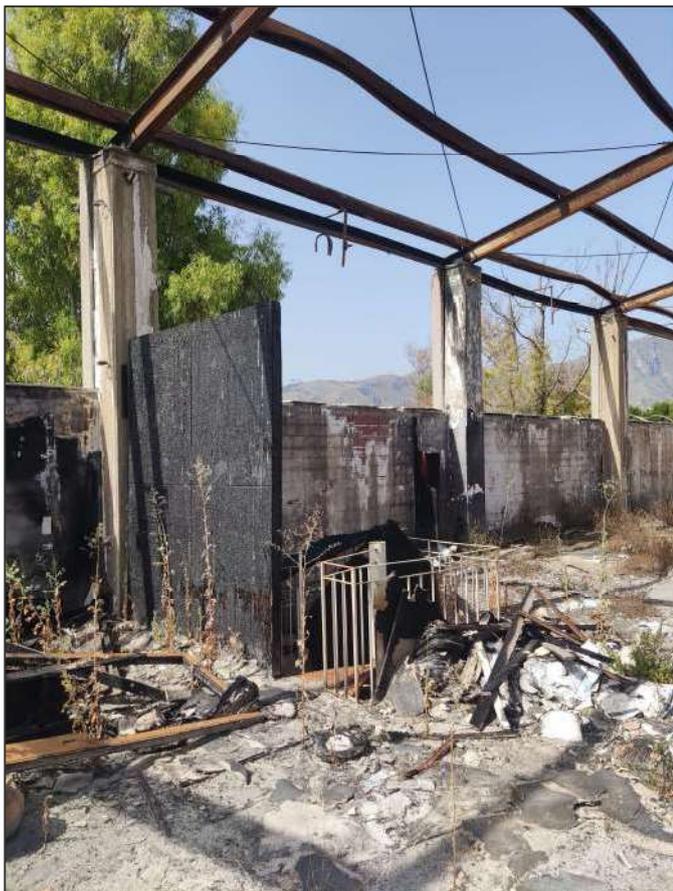
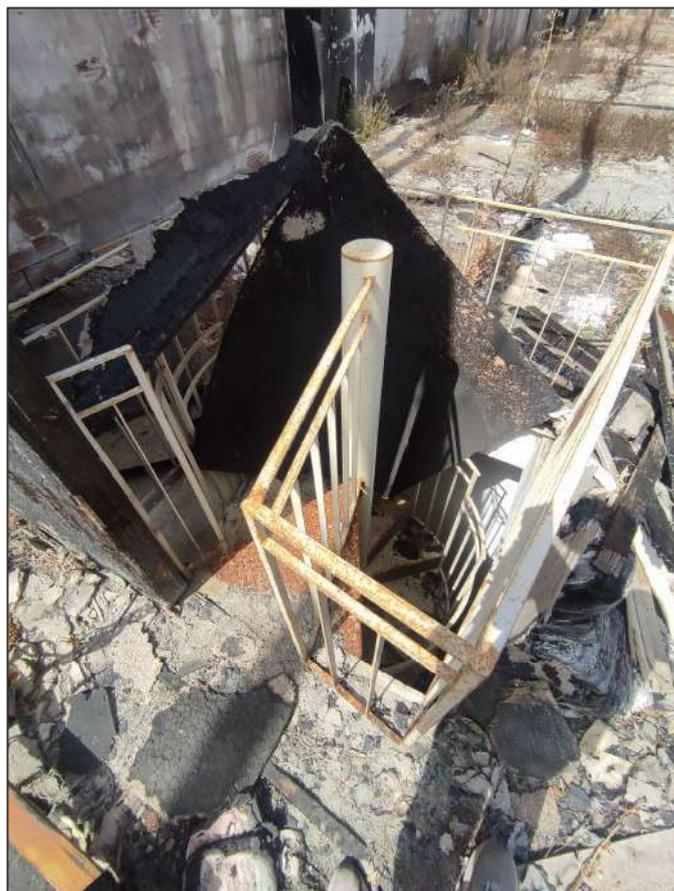
L'unico collegamento diretto con il piano sottostante è dato dalla scala a chiocciola che, come detto in precedenza, risulta disancorata e totalmente impraticabile.

Scala a chiocciola di collegamento con il piano di sotto

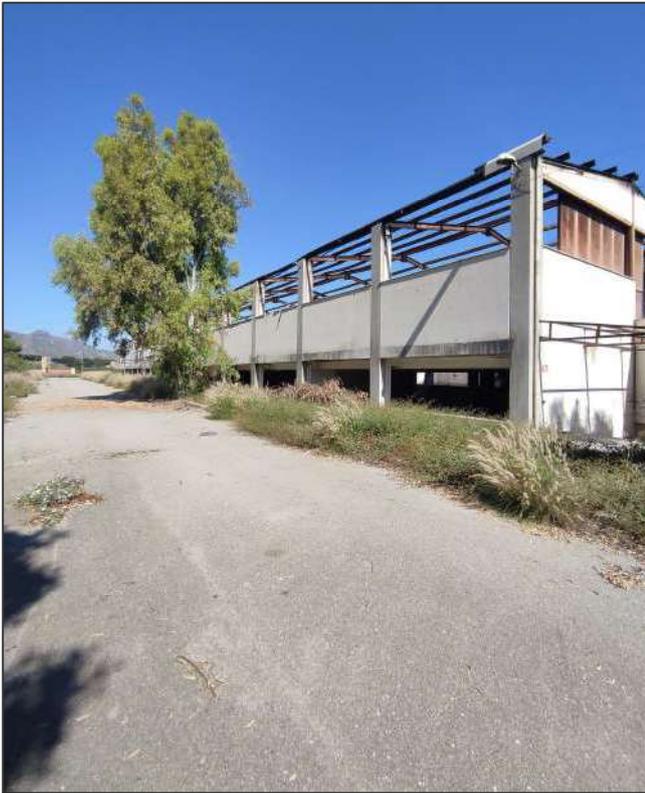
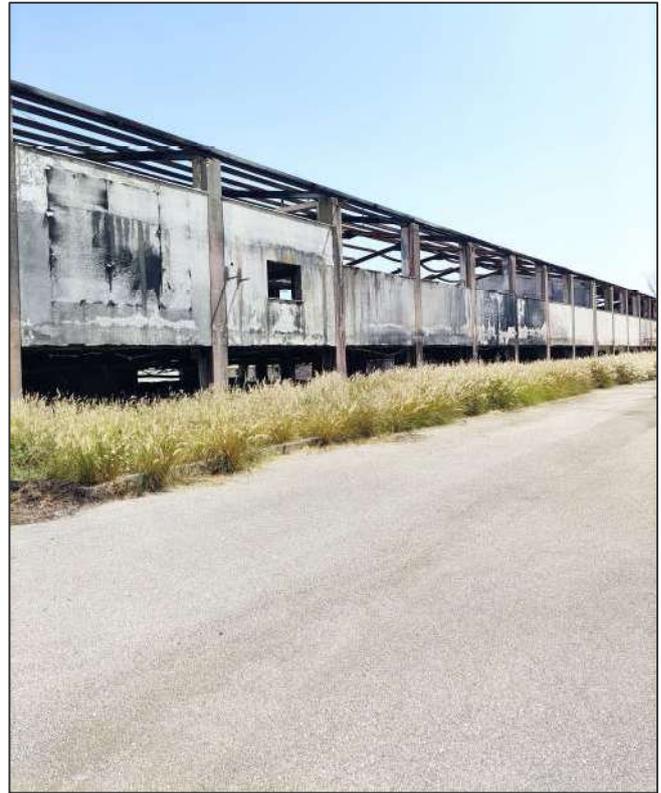
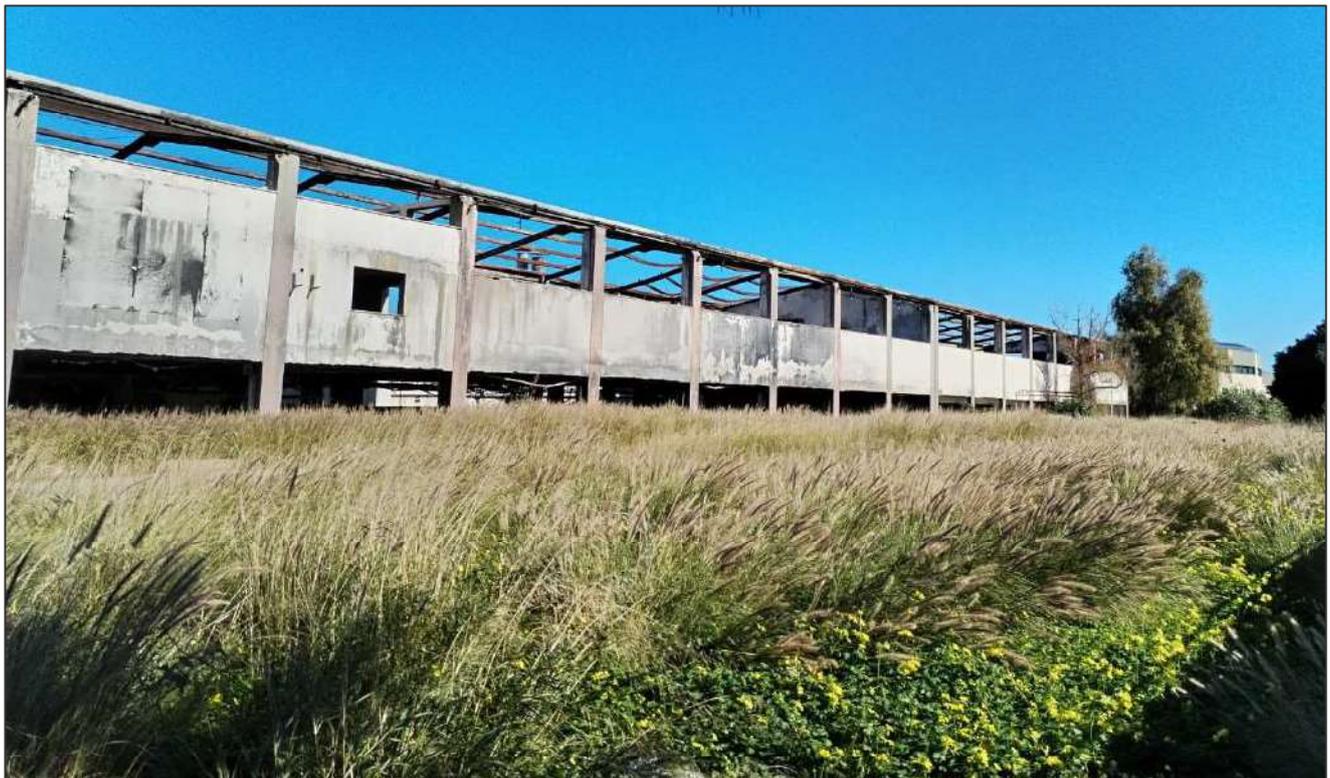
Area esterna

La **zona esterna** libera afferente al fabbricato pignorato, estesa per complessivi 1.615,00 mq ca, si presenta anch'essa abbandonata e invasa da arbusti ed erbacce varie. Diversamente da quanto indicato nelle tavole progettuali, l'area interna al lotto adibita a parcheggio non risulta essere stata realizzata mentre è stata realizzato il lungo viale asfaltato che di fatto mette in comunicazione i due accessi carrabili posti di fronte sui lati corti del fabbricato.

Non è presente alcun elemento divisorio che separi le zone di pertinenza dei due capannoni.
