**OGGETTO : Controllo sul distacco di alcuni tramezzi sulla proprietà Fallimento Ronconi sita in Nepi Via Marconi 1**

### **Sopralluogo del 22/09/2022, 05/06/2023 e del 27/06/2024**

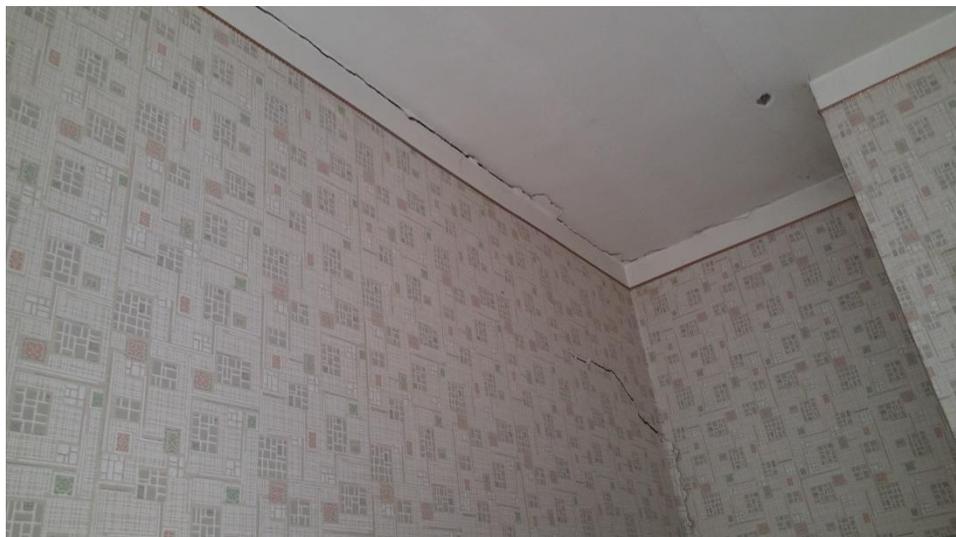
Distacco del tramezzo dal soffitto. Foto 2016

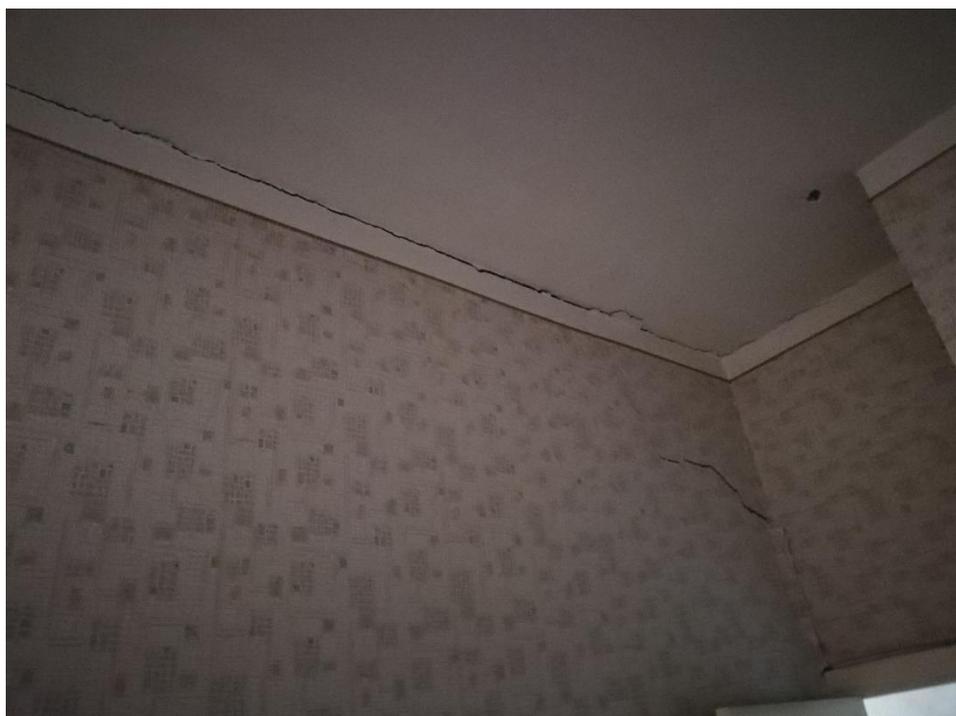
Distacco del tramezzo dal soffitto. Foto 2018

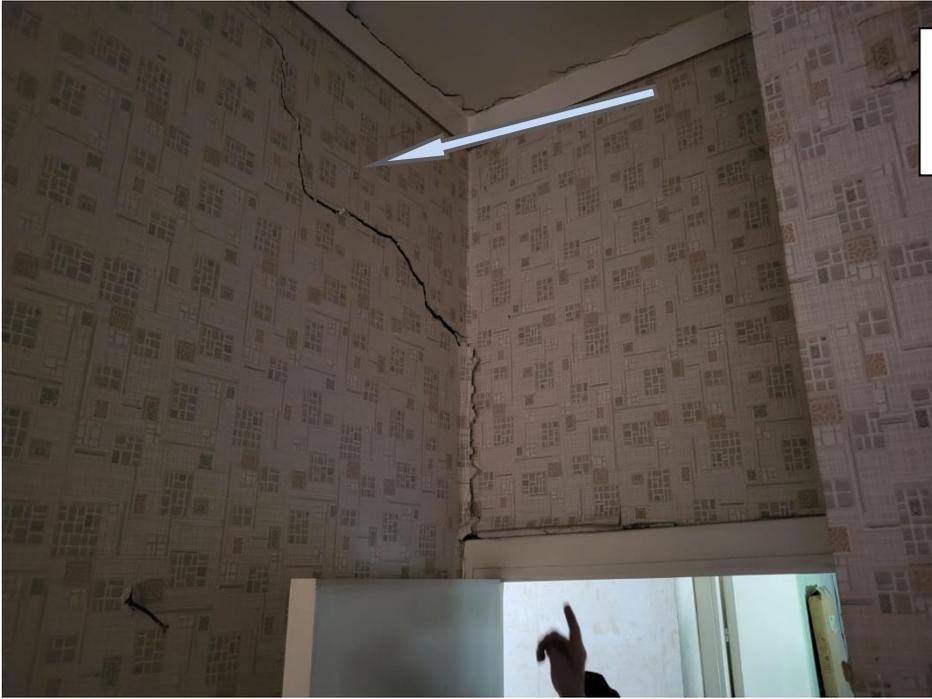
Distacco della pavimentazione dovuta al cedimento del solaio

Si nota un allungamento della fessurazione sul tramezzo di separazione delle stanze

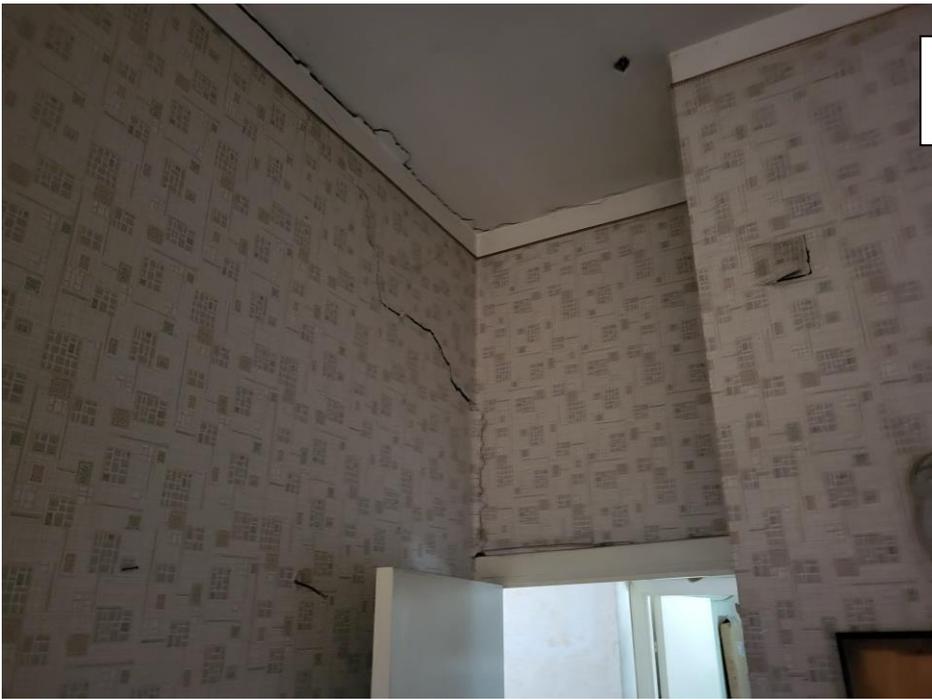
2024 si notano le stesse fessurazioni

Dal confronto delle due foto non si evidenziano sostanziali cambiamenti rispetto al 2023

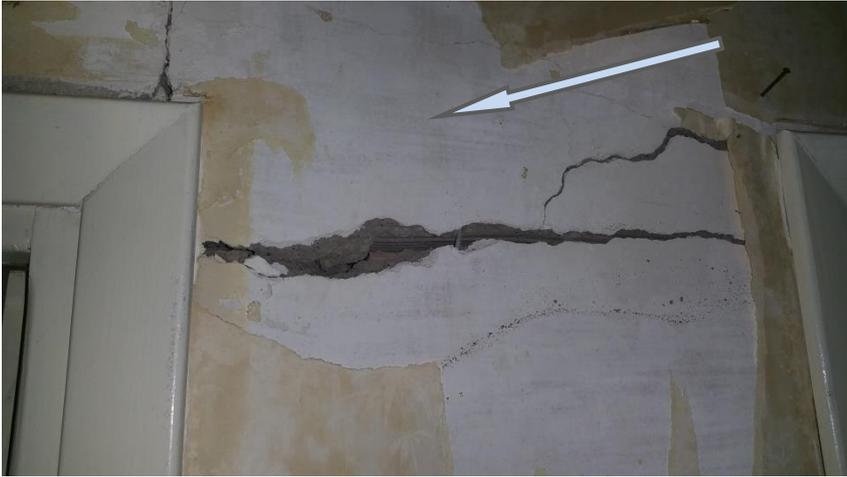
Distacco del tramezzo tra le 2 porte. Foto 2016

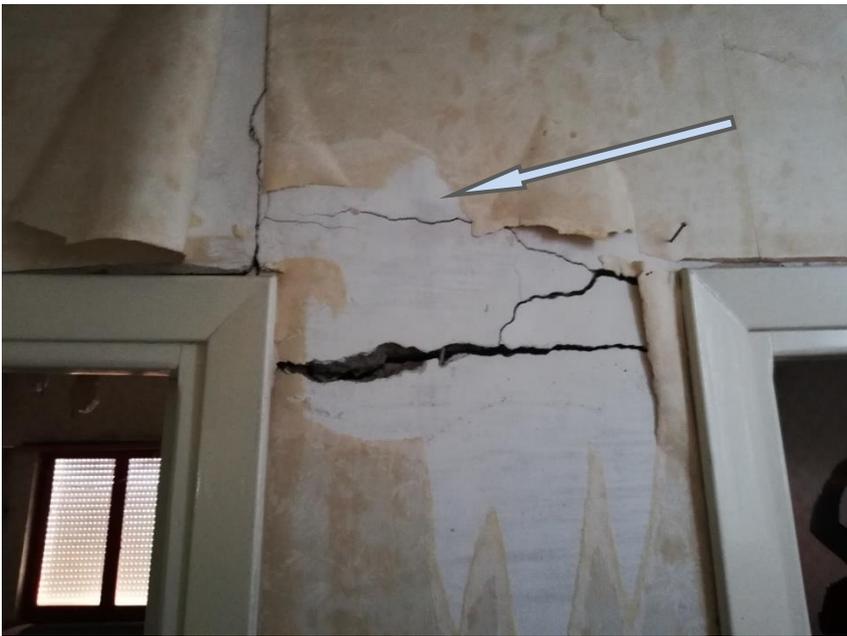
Distacco del tramezzo tra le 2 porte. Foto 2018

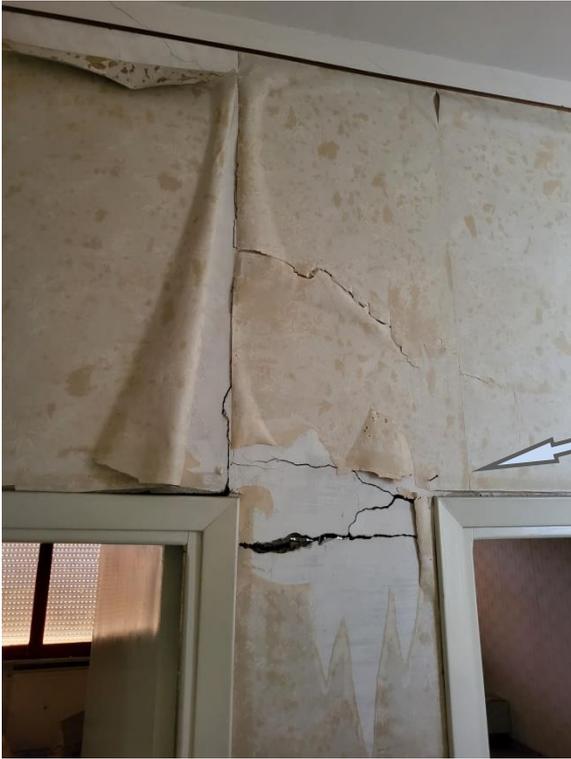
Distacco del tramezzo tra le 2 porte. Foto 2022

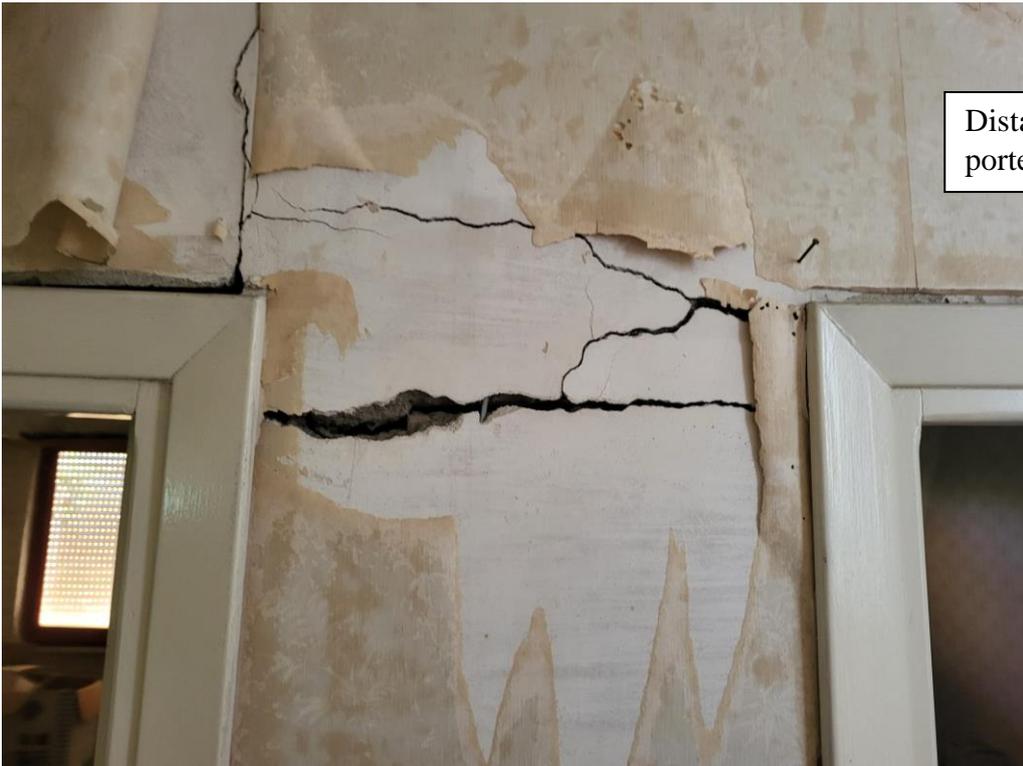
Distacco del tramezzo tra le 2 porte. Foto 2024

Non si evidenziano ulteriori crepe dal 2018, vedi freccia.

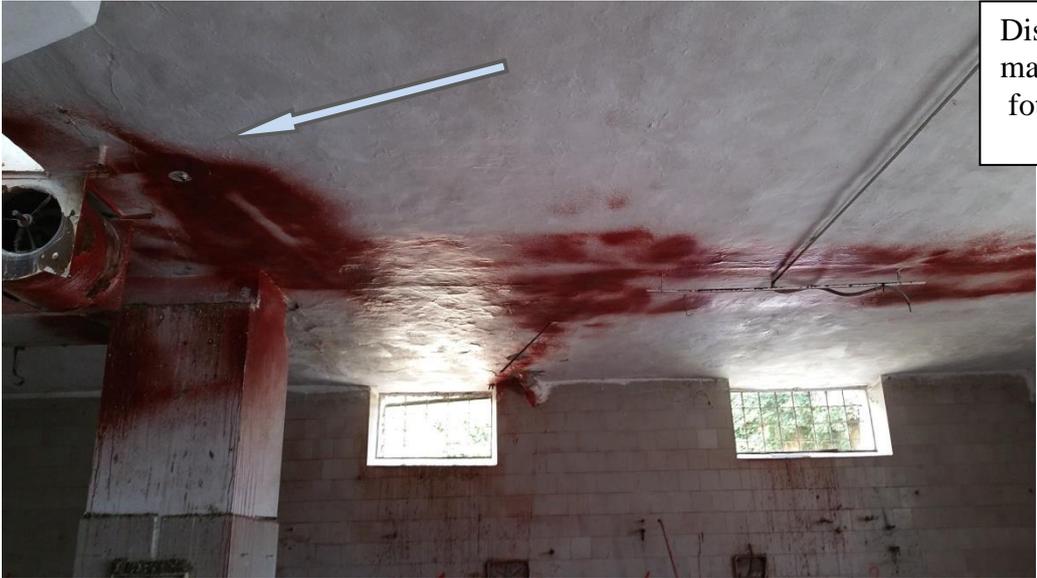
Distacco del solaio foto dal magazzino piano terra, foto 2016

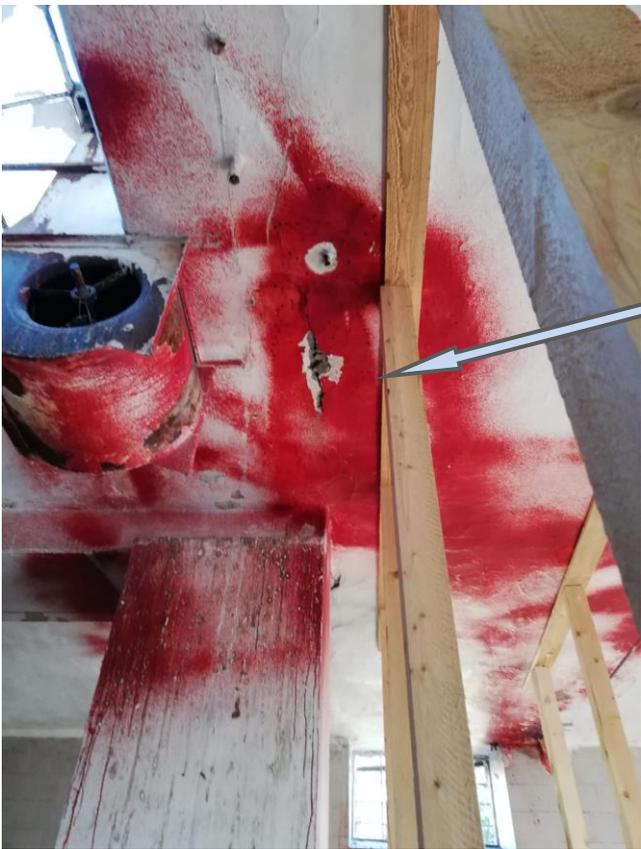
Distacco del solaio foto dal magazzino piano terra, foto 2018

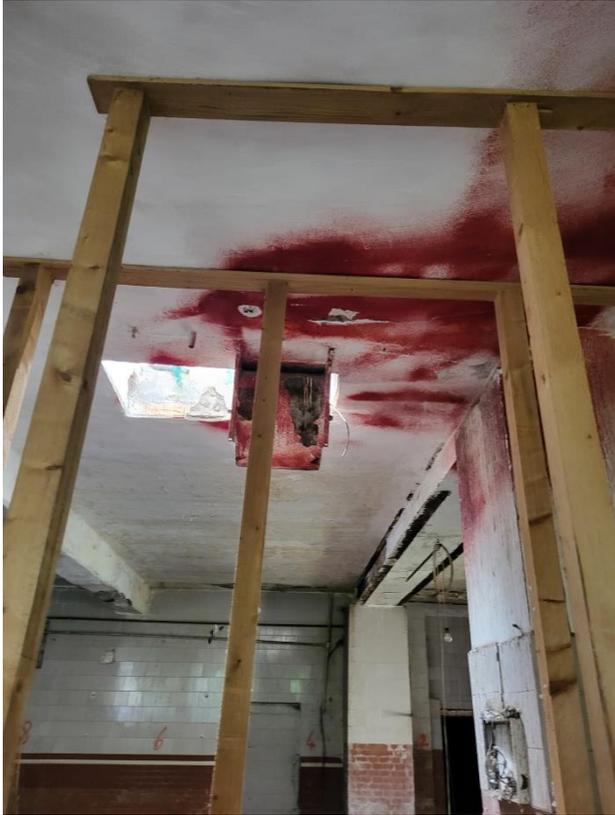
Distacco del solaio foto dal magazzino piano terra, foto 2023

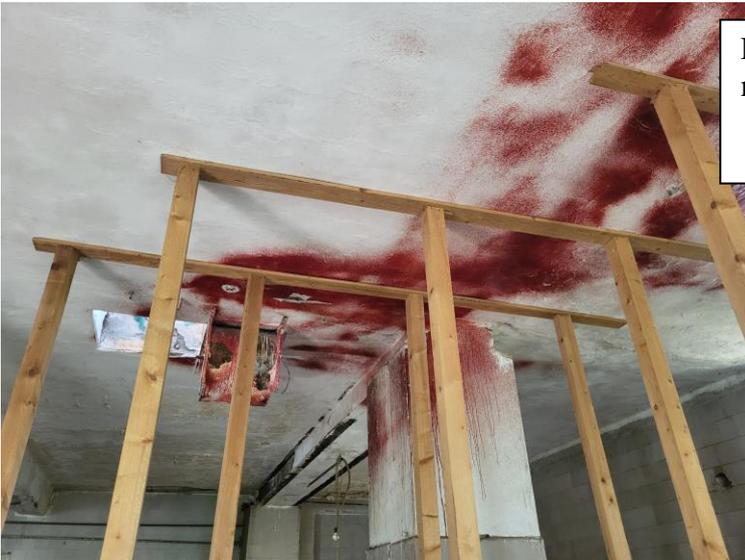
Distacco del solaio foto dal magazzino piano terra, foto 2024

Non si evidenziano sostanziali cambiamenti.

Tutto quanto sopra esposto, come detto in precedenza, si consiglia di tenere sempre sotto controllo la situazione e di verificare attraverso un sondaggio se il distacco di materiale al piano terra sia dovuto ad un ulteriore movimento del solaio, non apprezzabile dal primo piano.

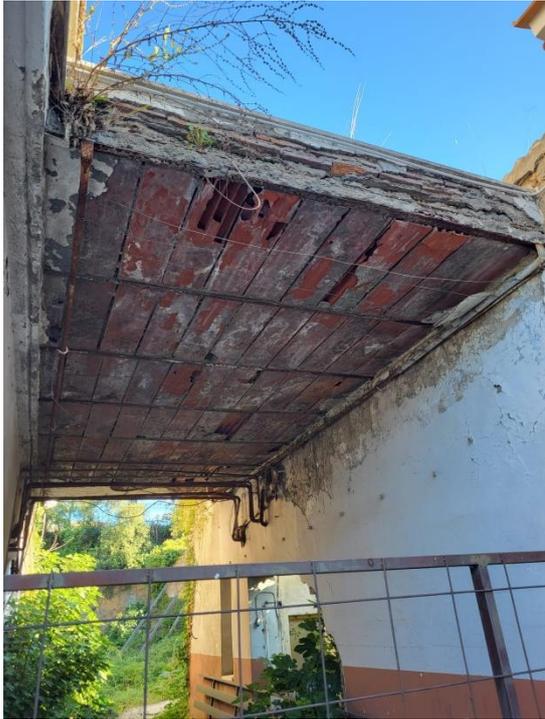
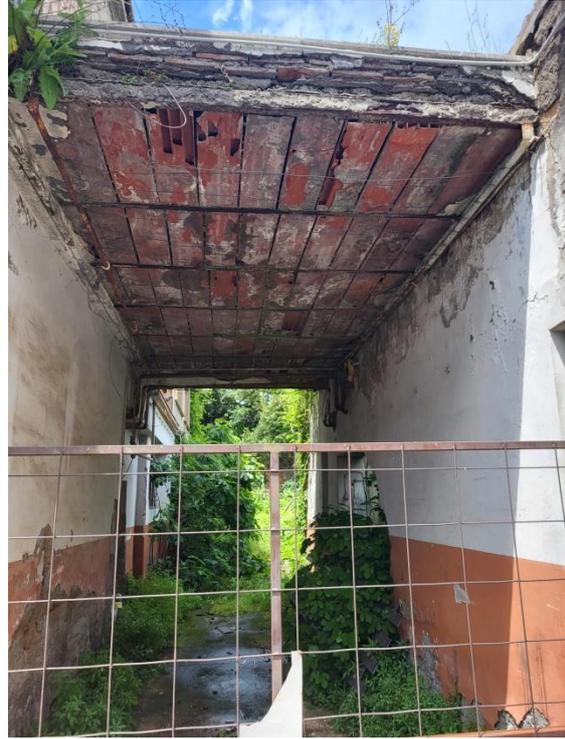
Durante il sopralluogo si sono potute notare situazioni all'esterno/interno dell'immobile e ricadenti sull'immobile stesso di notevole degrado, dovute ad infiltrazioni, che stanno portando ad un indebolimento della struttura stessa vedi foto di seguito allegate.

Non si notano differenze sostanziali

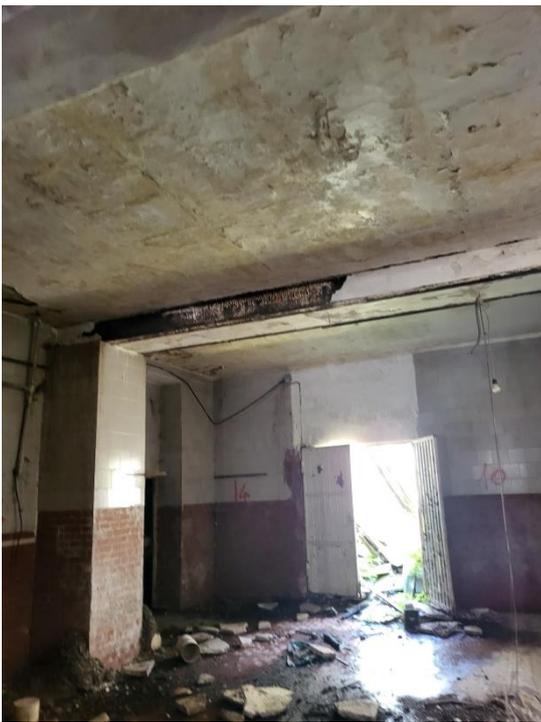
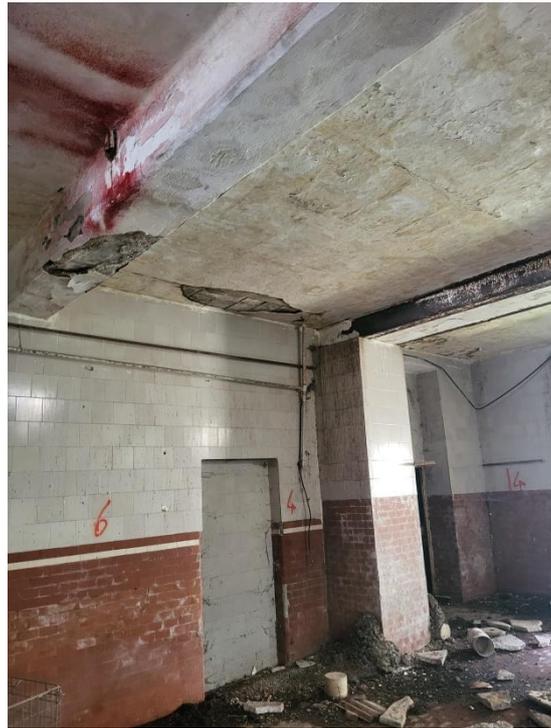
Nuovi distacchi di intonaco dovute a infiltrazioni provenienti dalla terrazza di copertura

Si sono verificati ulteriori ammaloramenti dovuti ad infiltrazioni d'acqua.
