Pianta appartamento int. 17 – 4° piano

VISTE ESTERNE

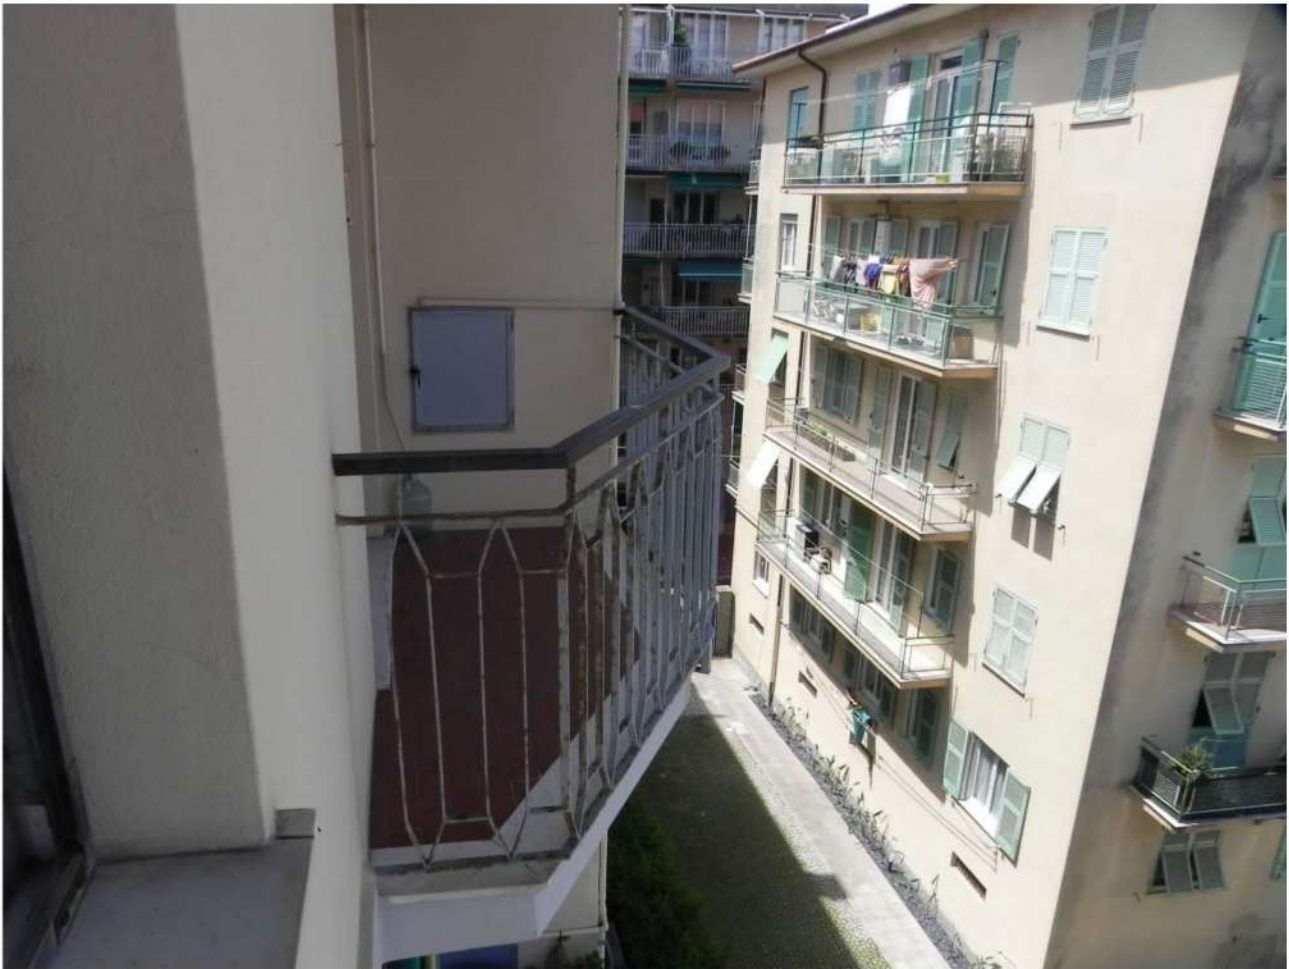
Foto 33 – Viste del Balcone 1 della Camera 2

Si evidenzia che la tapparella che da accesso al balcone è rotta e non la si è potuta aprire: la vista è stata presa affacciandosi dalla finestra della Camera 1

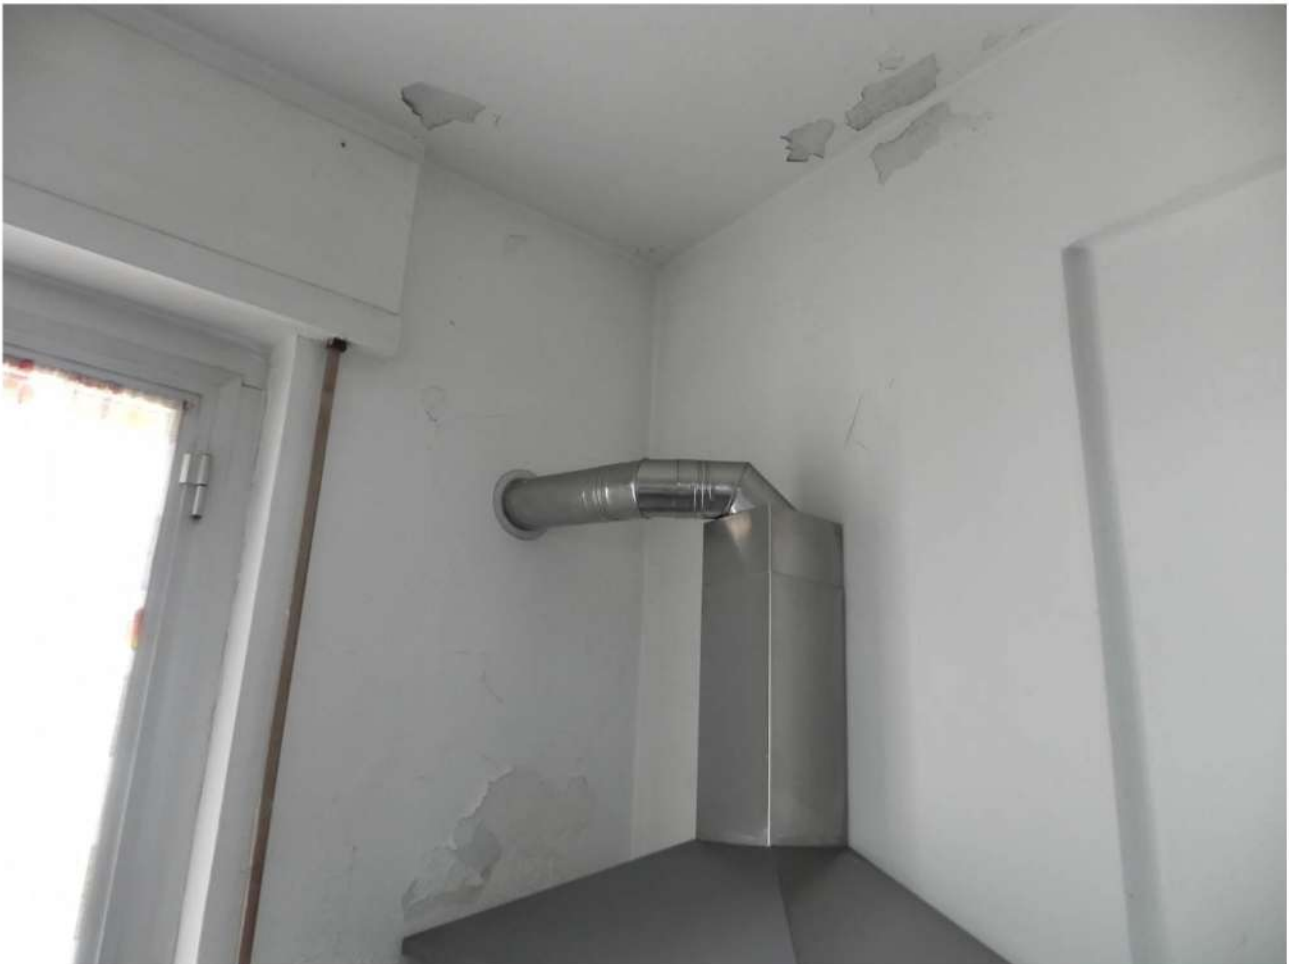
Foto 36– Dettaglio delle infiltrazioni della Cucina

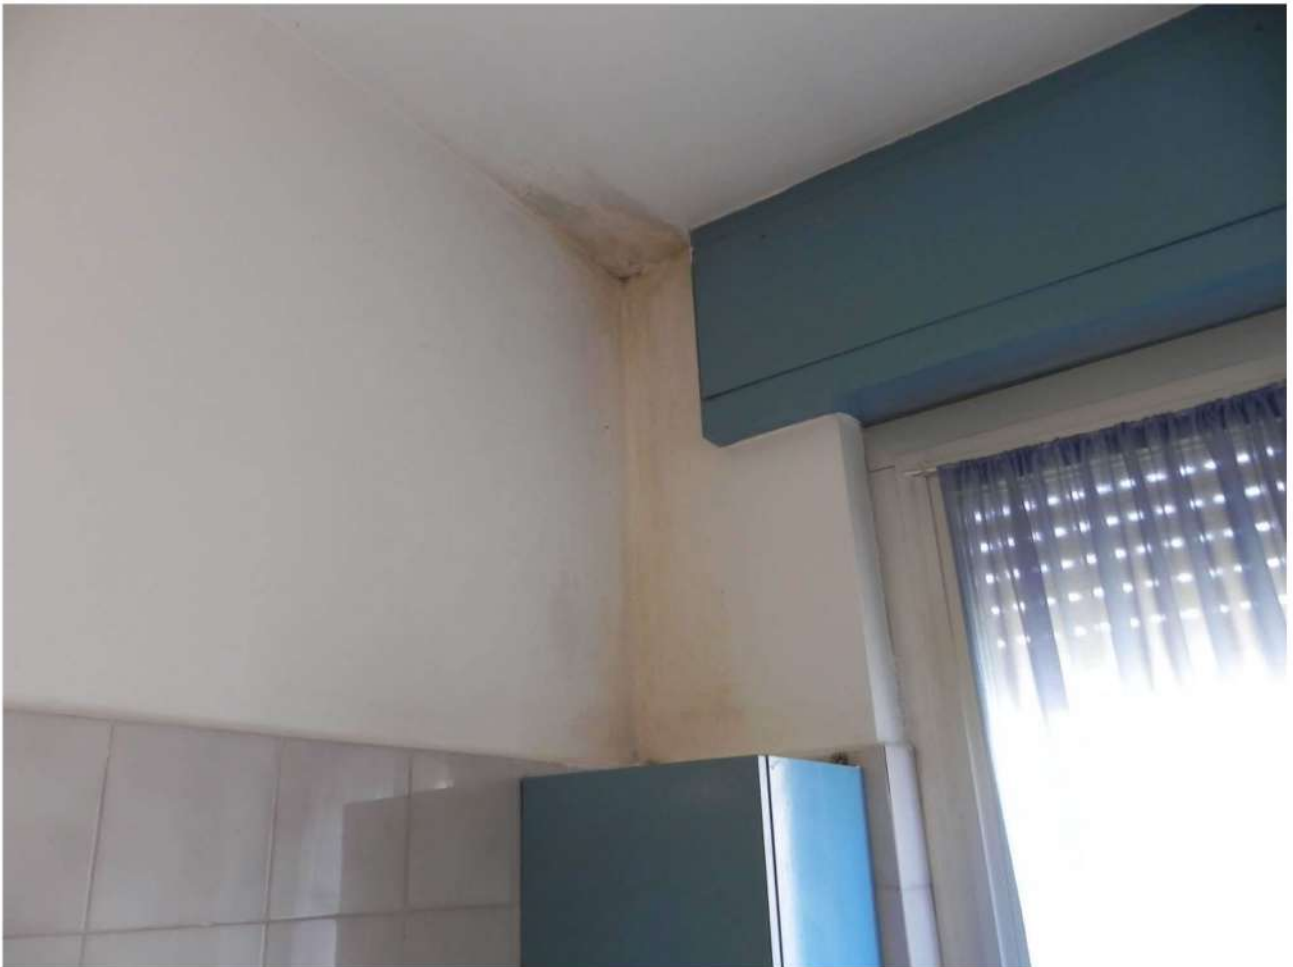
Foto 39– Dettaglio delle infiltrazioni del Bagno
