**Reperto fotografico - Appartamento sito in Via Tintoretto n. 19  
scala "D" - piano primo - Lentini - ( Sr )**

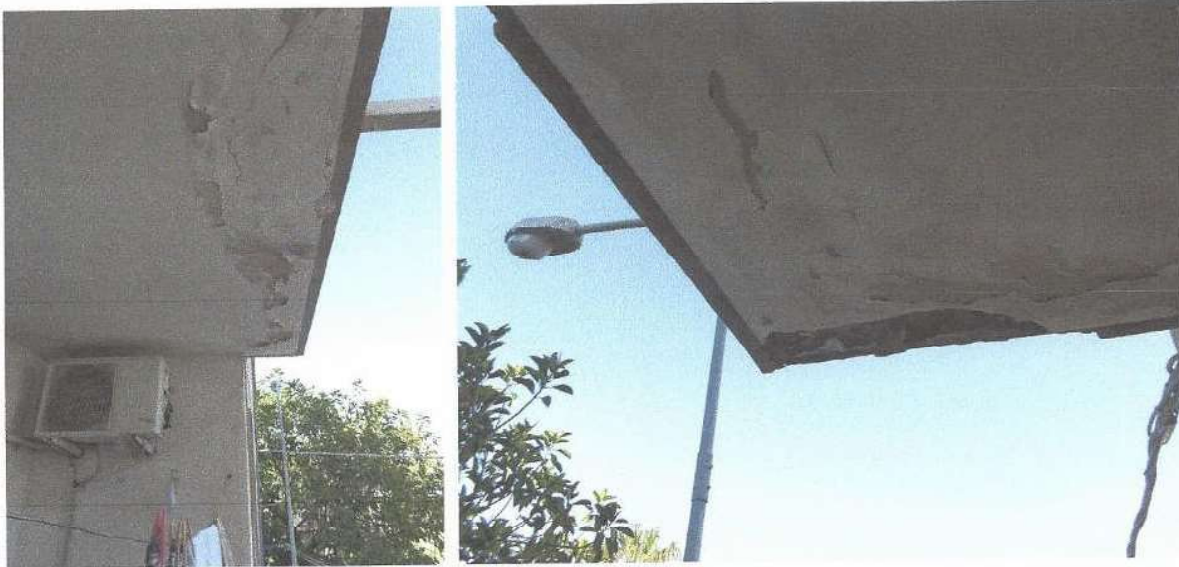
Degrado dello stato di finitura dei balconi ricadenti sopra l'appartamento interessato

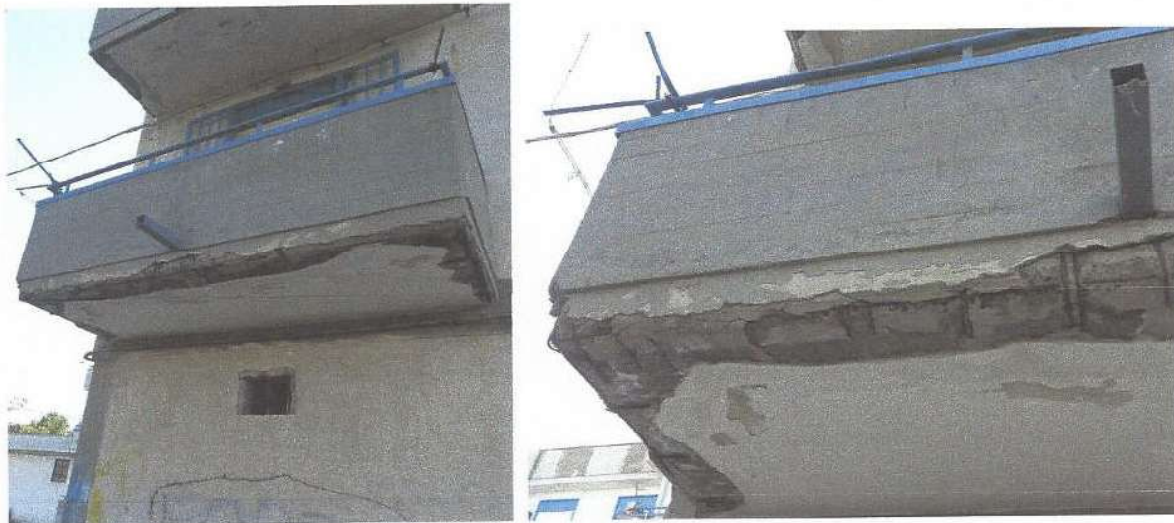
Particolare del balcone ubicato sul lato Nord - Est

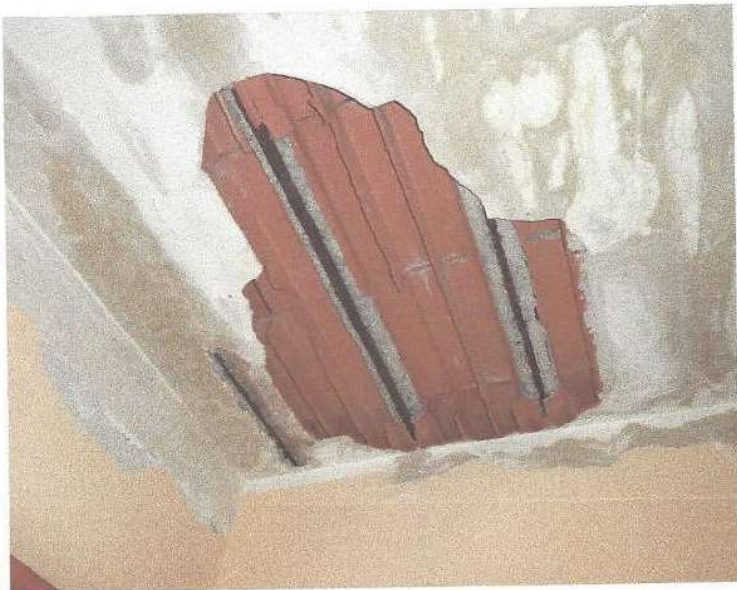
6

Particolare del soffitto

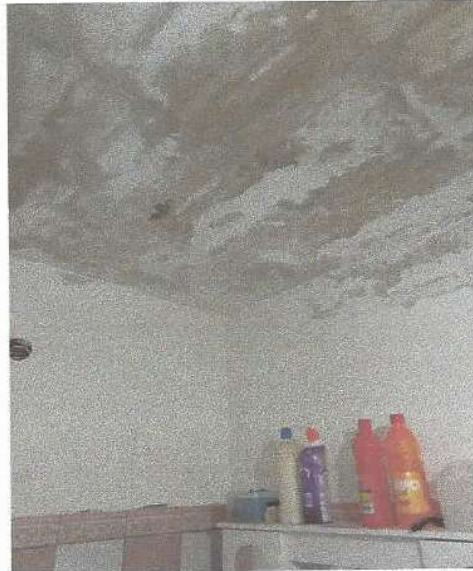
8

Particolare del soffitto
