RELAZIONE DI CONSULENZA TECNICA D'UFFICIO

**TRIBUNALE DI SIRACUSA
ESECUZIONI IMMOBILIARI**

Esecuzione n. 241/2019 R.G. Es. - G.E. dott.sa C. Cultrera

Oggetto: Messa in sicurezza immobile oggetto di fenomeni di sfondellamento

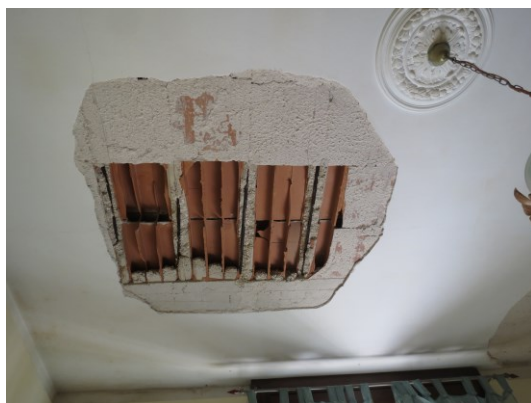
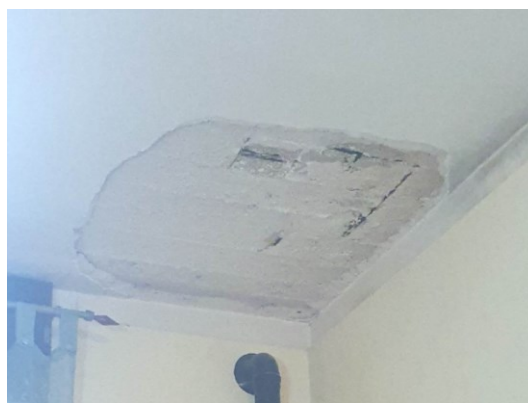
Dall'osservazione dei luoghi, lo scrivente conferma che trattasi di distacco di due porzioni di intonaco, unitamente a fenomeni di sfondellamento localizzato.

Foto 1-2: Distacco dell'intonaco del soffitto del salone con di fenomeni di sfondellamento.

Relativamente alla parte di solaio in cui si è verificato il fenomeno di sfondellamento vero e proprio (vedasi foto n. 1) è possibile asserire che la causa del predetto fenomeno è da attribuire all'ossidazione delle barre di armatura dei travetti che compongono il solaio. L'ossidazione, infatti, produce un aumento di volume che induce nel copriferro delle sollecitazioni eccessive che lentamente inducono delle lesioni che culminano in un improvviso distacco dello stesso con conseguente distacco del fondello e dell'intonaco.

Relativamente all'ulteriore porzione di solaio ammalorata, sebbene si noti anche in questa parte la corrosione dell'armatura metallica, non si esclude che il fattore scatenante del distacco dell'intonaco sia dovuto a sollecitazioni dovute a sbalzi di temperatura. Tale distacco si è infatti verificato in corrispondenza di una stufa a legna o forse pellet installata pochi anni addietro.

Sebbene sia la soluzione più dispendiosa lo scrivente consiglia l'effettuazione dei lavori di risanamento del solaio, in quanto comportano il ripristino dell'originaria sezione dei travetti e conseguentemente il ripristino delle originarie condizioni progettuali.

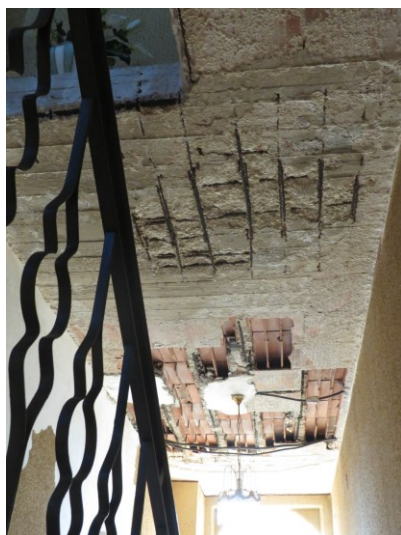
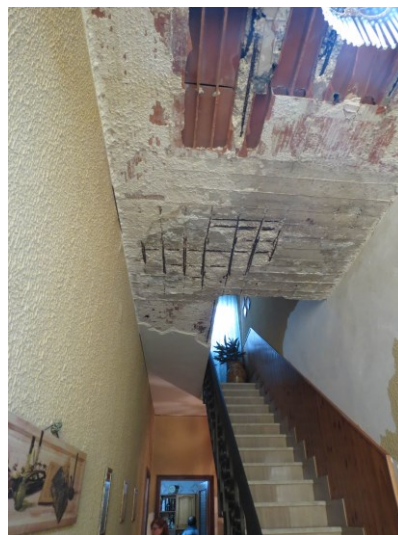
Si precisa che fenomeni simili (tra l'altro di maggiori estensioni) dovuti a perdite provenienti dal soprastante bagno, erano già accaduti in passato e sono ancora visibili nell'androne d'ingresso e vano scala.

Foto 3-4: Distacchi e fenomeni di sfondellamento precedenti presenti nell'androne e vano scala.

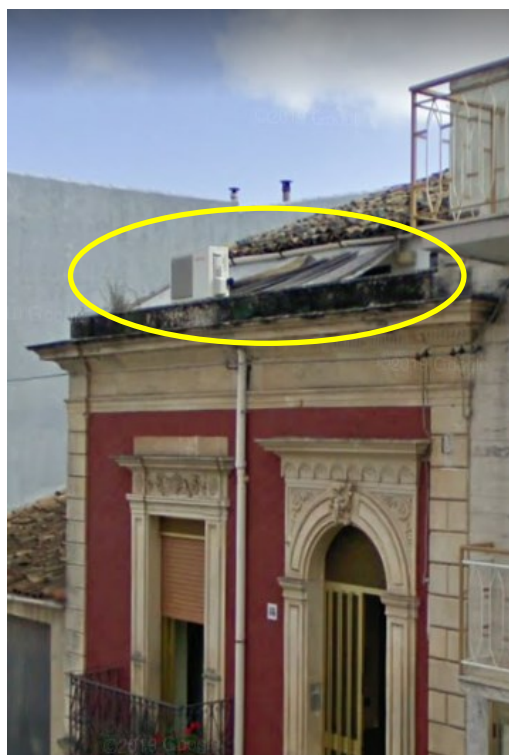
Dalla visione del suddetto terrazzino, non si riscontrano lesioni che possano far presumere infiltrazioni provenienti dallo stesso. Si nota invece una lesione verticale dell'intonaco in corrispondenza di un angolo della cameretta adiacente al terrazzino. Causa presenza di masserizie, non è stato possibile verificare se trattasi di lesione del solo intonaco oppure se la lesione risulta passante verso l'esterno della muratura.

Foto 5: Terrazzino soprastante il salone (evidenziato in giallo)

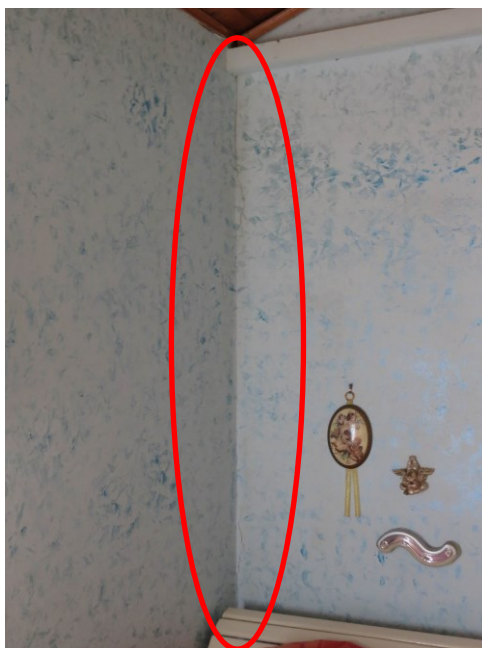
Foto 6: Lesione presente nello spigolo della cameretta in corrispondenza del terrazzino.

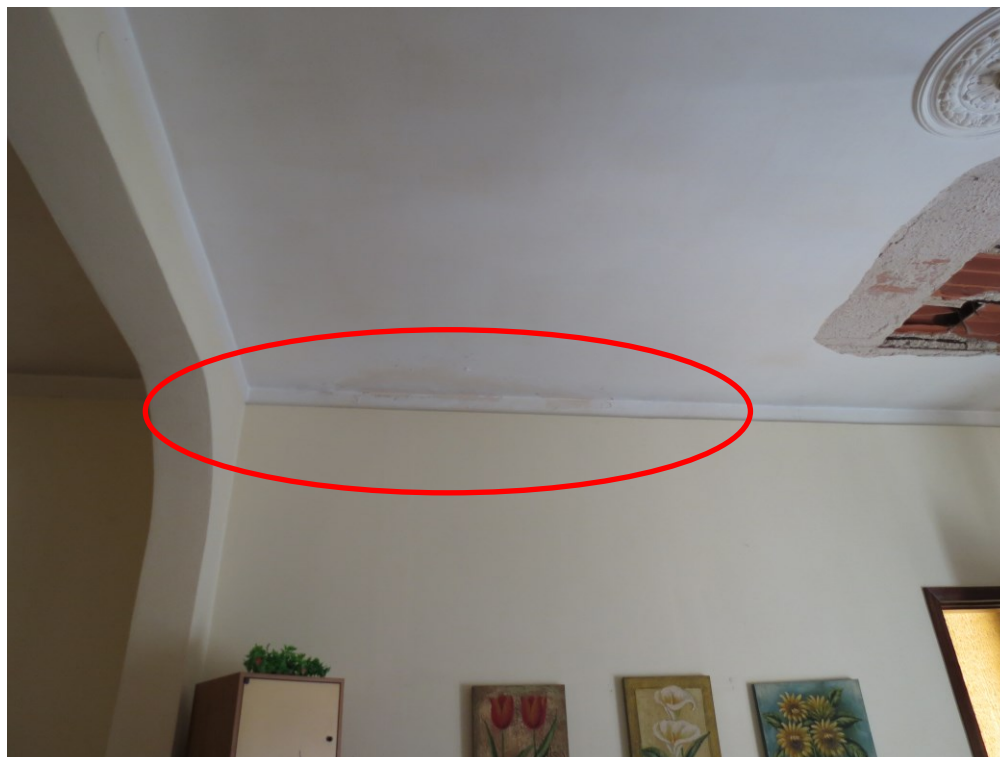
Nel salone, ove si sono verificati i distacchi di intonaco, si nota una macchia di umidità in corrispondenza della trave emergente che divide il salone in due parti.

Foto 7: Macchia di umidità nel salone.

Tale macchia corrisponde nell'adiacente androne-vano scala al limite tra la parte ammalorata (ove in passato si sono verificati fenomeni di sfondellamento) e la parte non distaccata.

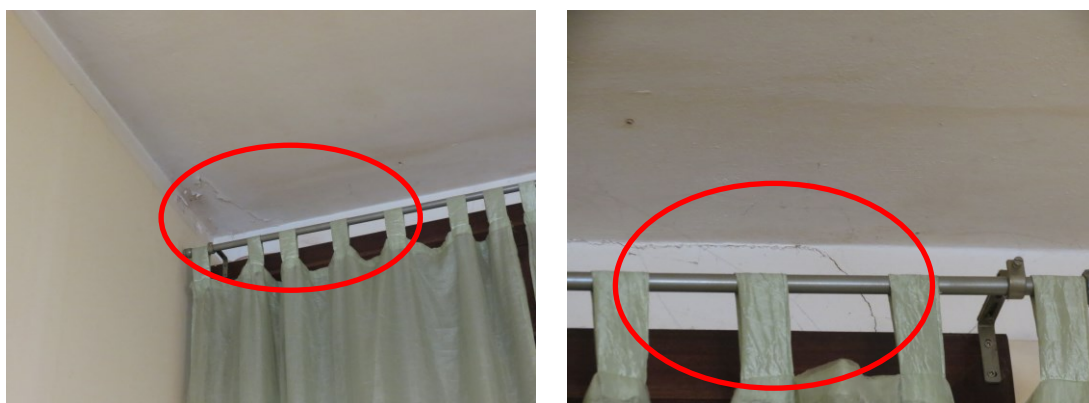
Si nota altresì ulteriore umidità, con presenza di lesioni, in corrispondenza della finestra interna del salone che si affaccia nell'adiacente cavedio.

Foto 8-9: Tracce di umidità e lesioni in corrispondenza della finestra che si affaccia sul cavedio.

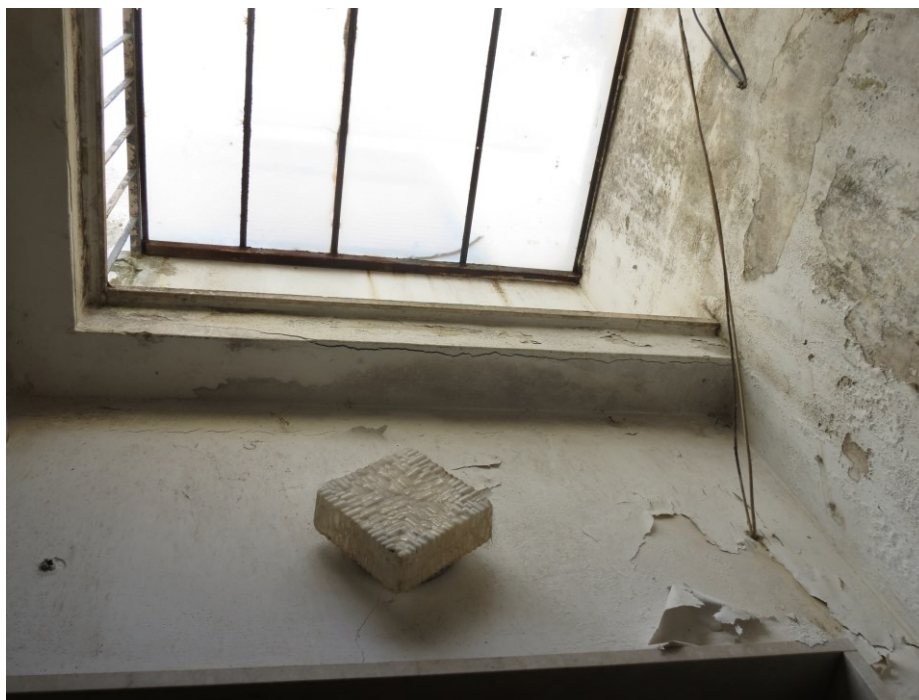
In corrispondenza della parte esterna della sopracitata finestra, ovvero nel cavedio si riscontra una lesione nel cordolo sommitale.

Foto 10: Lesione sul cordolo soprastante la finestra.

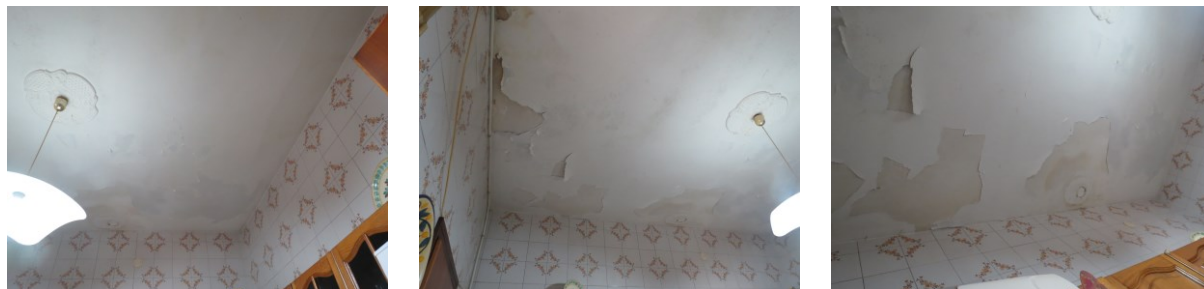
Ulteriori macchie di umidità, con scrostamento dello strato di tinteggiatura, sono presenti nel vano cucina, in particolar modo in corrispondenza di un foro del solaio, oggi chiuso.

Foto 11-12-13: Tracce di umidità con scrostamento della tinteggiatura nel soffitto della cucina.

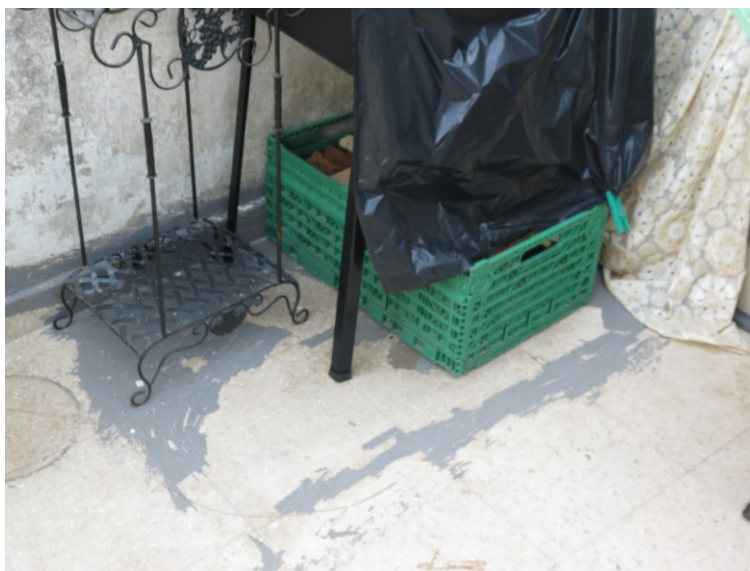
A tal proposito ██████████ riferiva che lo stesso è stato oggetto di lavori eseguiti con guaina cementizia e rete. Dalla visione del terrazzino soprastante la cucina, si nota l'intervento di riparazione citato dal ██████████, ma la guaina in questione risulta in pessimo stato in quanto la stessa si sfalda al tatto.

Foto 13: Intervento di riparazione nel terrazzino soprastante la cucina in pessimo stato di manutenzione.
