TRIBUNALE DI PALERMO
SEZIONE VI CIVILE – ESECUZIONI IMMOBILIARI

CONSULENZA TECNICA D'UFFICIO
NELL'AMBITO DELL'ESECUZIONE IMMOBILIARE

N. 79/2022 R.G.E.

DOCUMENTAZIONE FOTOGRAFICA

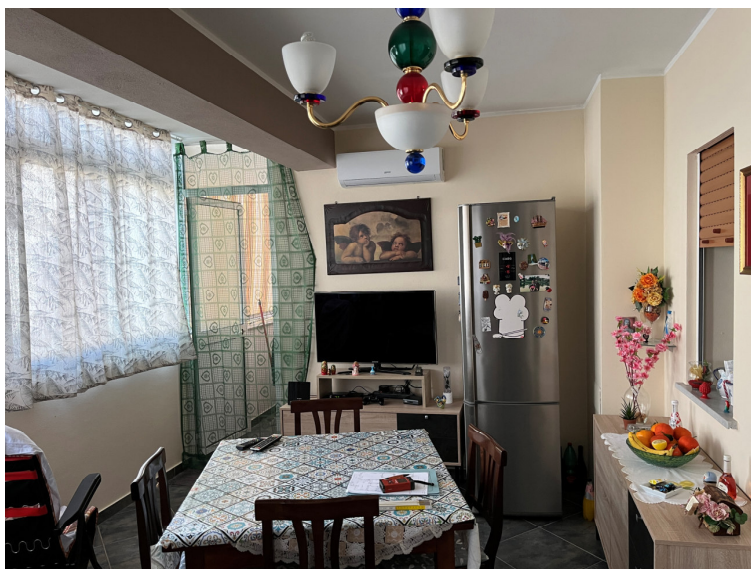
Foto 6 - Vista prospettica porzione di balcone annesso alla cucina chiuso a veranda -

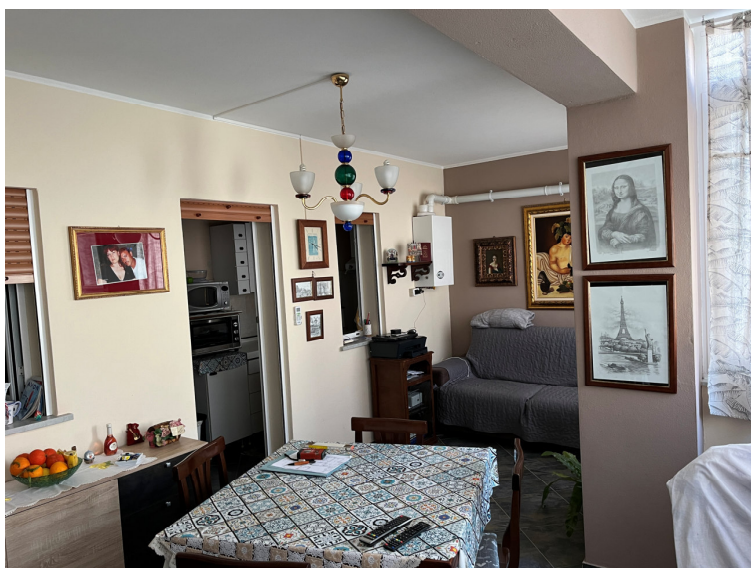
Foto 7 - Vista prospettica porzione di balcone annesso alla cucina chiuso a veranda -

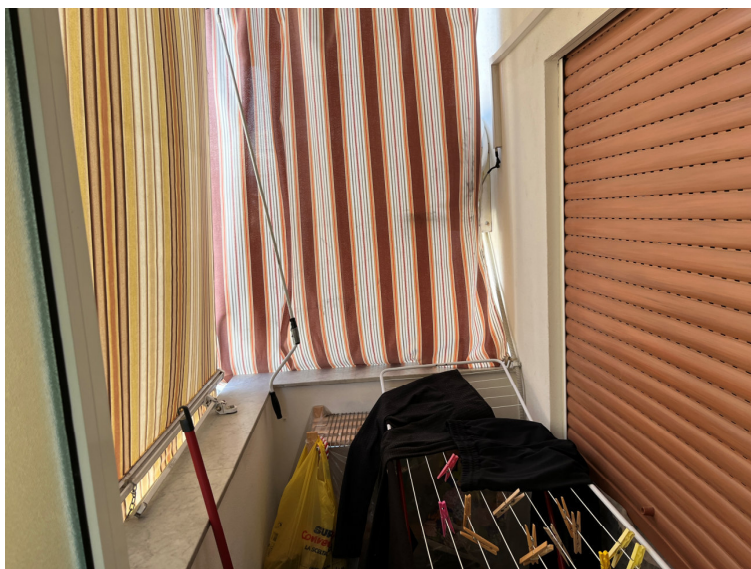
Foto 8 - porzione di balcone lato cucina - non chiuso a veranda -

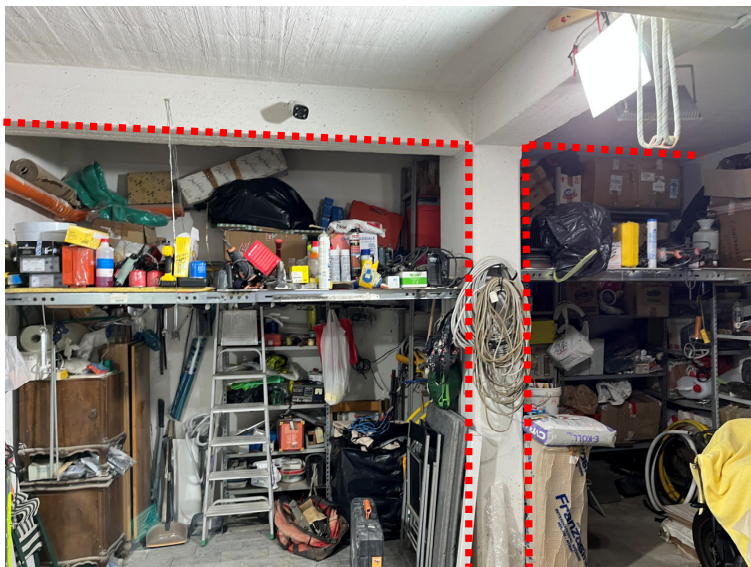
Foto 20 - box auto (assenza del setto murario che funge da intercapedine fondale)
