REPORT FOTOGRAFICO

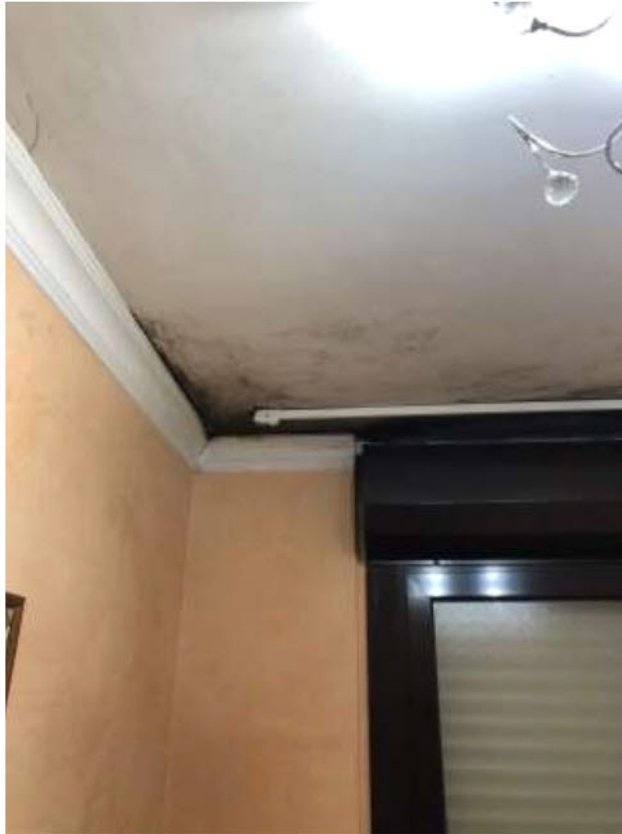
Foto 9: particolare infiltrazioni WC 1

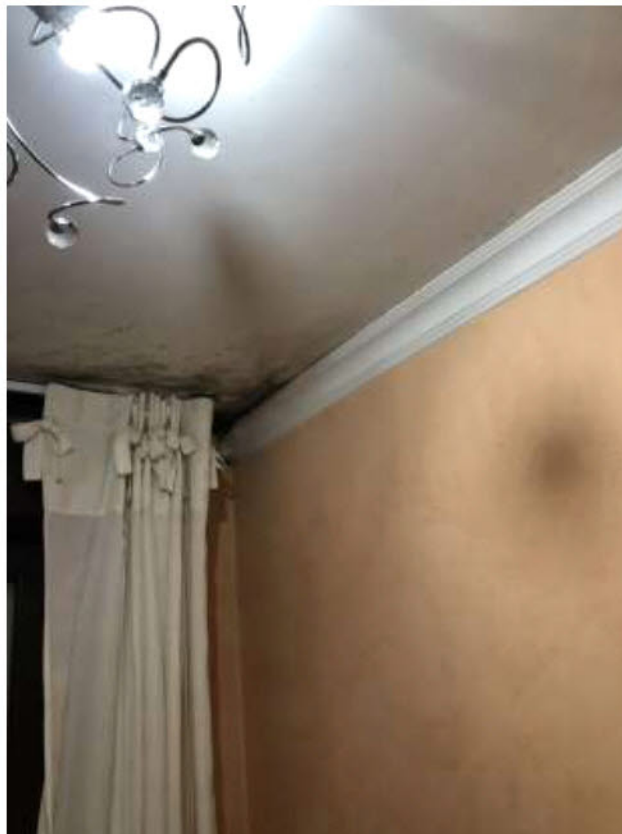
Foto 10: particolare infiltrazioni WC 1

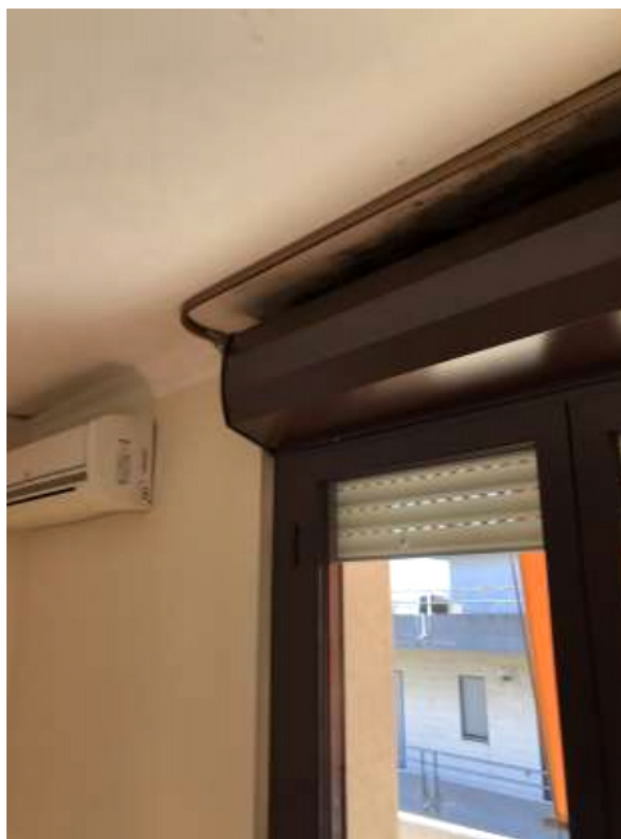
Foto 12: particolare infiltrazioni camera da letto 1

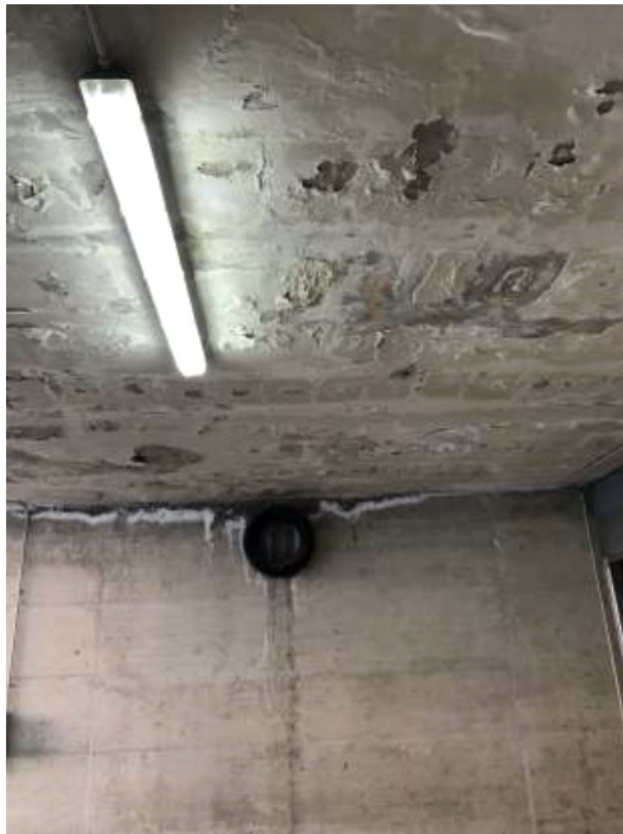
Foto 18: particolare infiltrazioni)

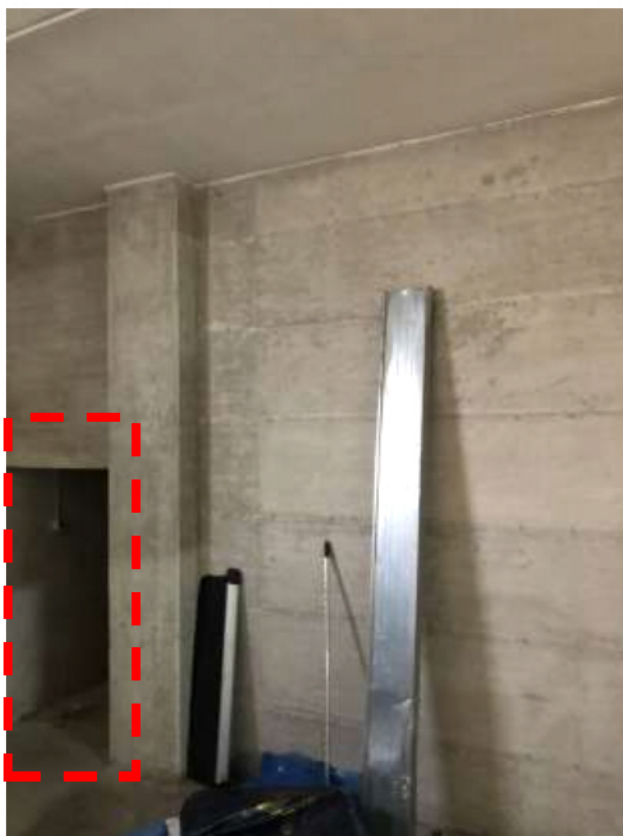
Foto 20: interno box auto (si nota l'apertura al piccolo locale sottorampa)
