Tribunale Civile di Napoli Nord

Giudizio: fallimento n. 18/2019 - [REDACTED]

- Relazione di Consulenza Tecnica d'Ufficio -
redatta con i disposti della legge n. 132-2015

Elaborato: - rilievo fotografico

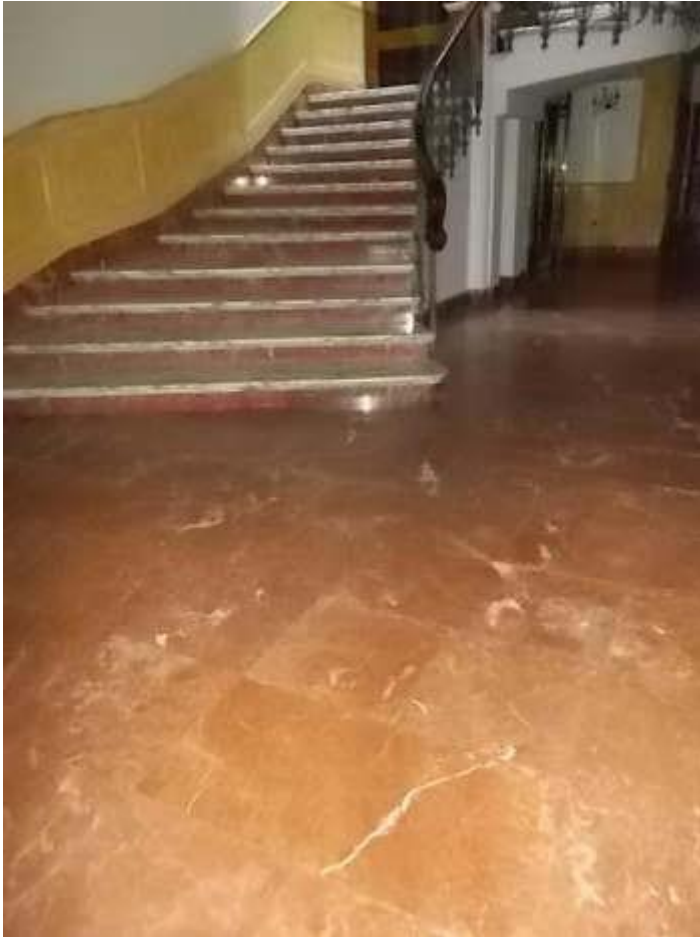
viste atrio al piano seminterrato nei pressi della scala e dell'ascensore ove è posto uno dei pozzetti di raccordo del collettore fognario

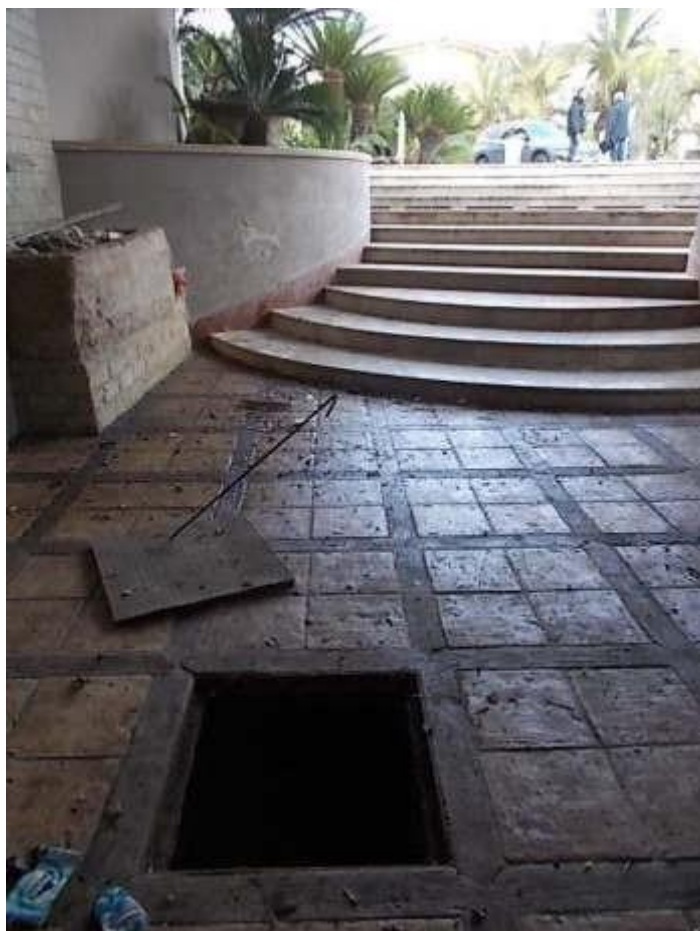
viste dell'ingresso al piano seminterrato dove sono posti alcuni pozzetti di intercettazione del collettore fognario
