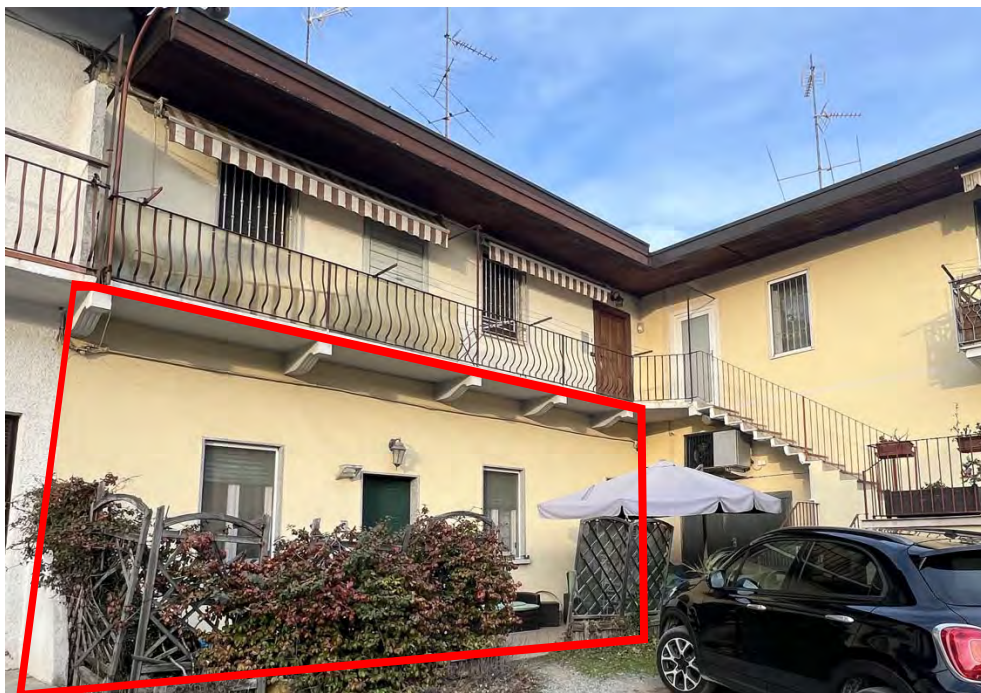
Facciata su cortile oggetto di pignoramento

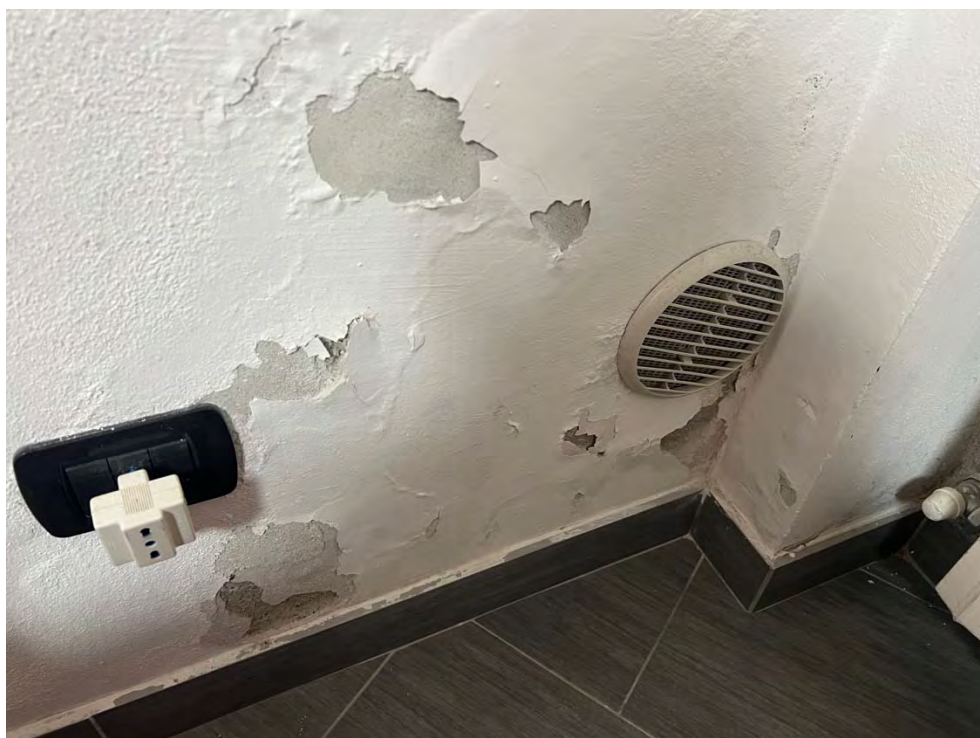
Scrostamento zoccolo interno

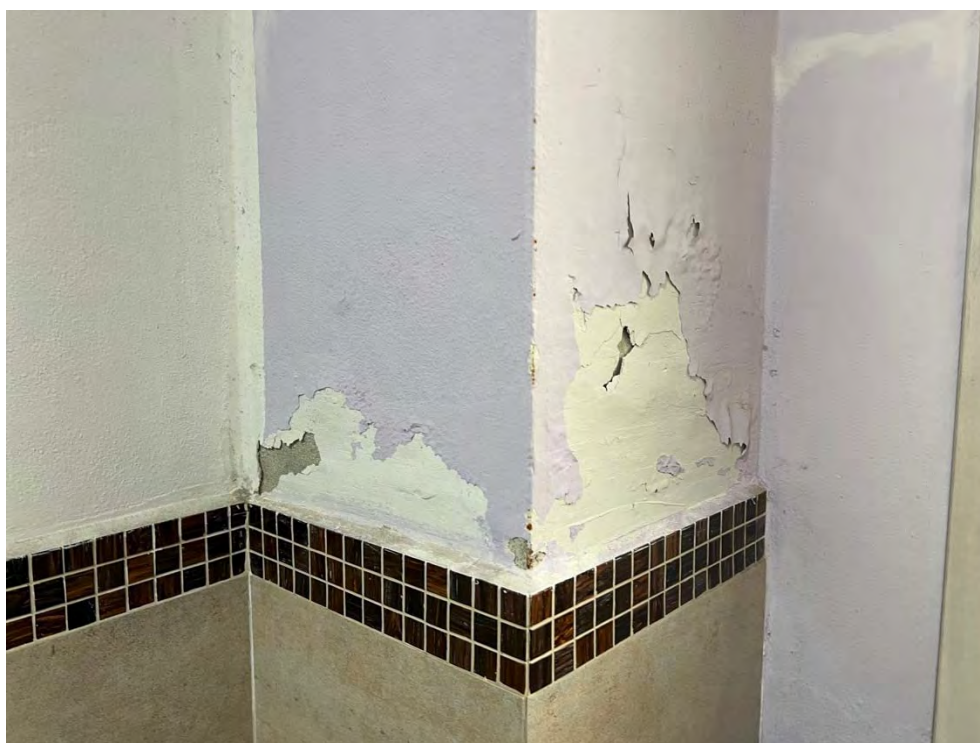
Scostamento in bagno

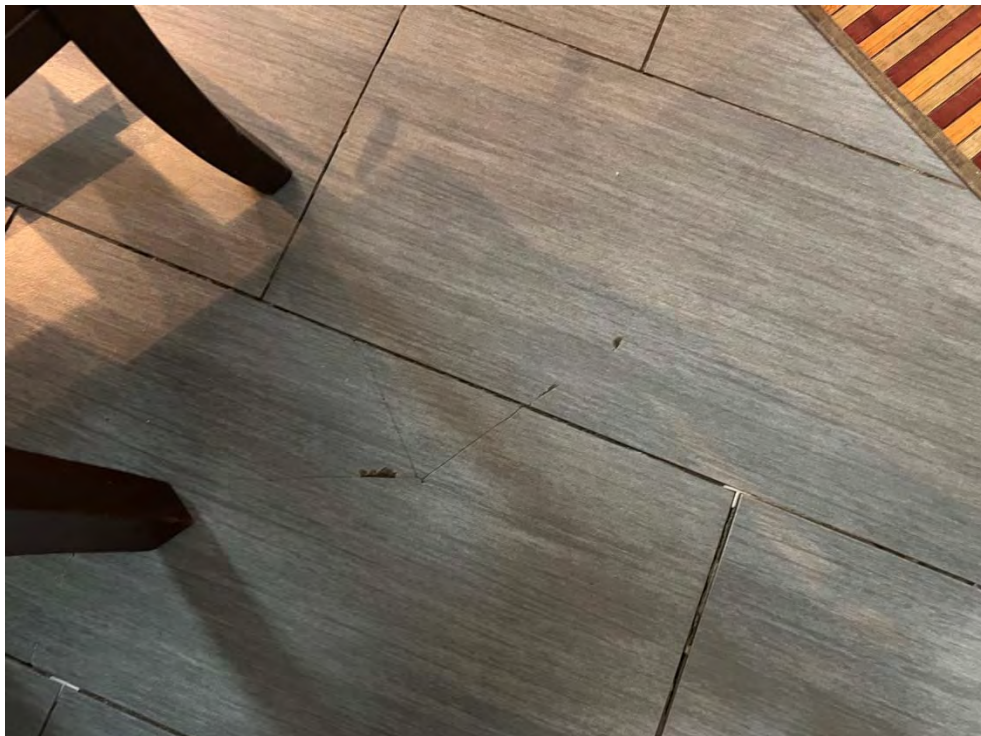
Rottura piastrelle per umidità

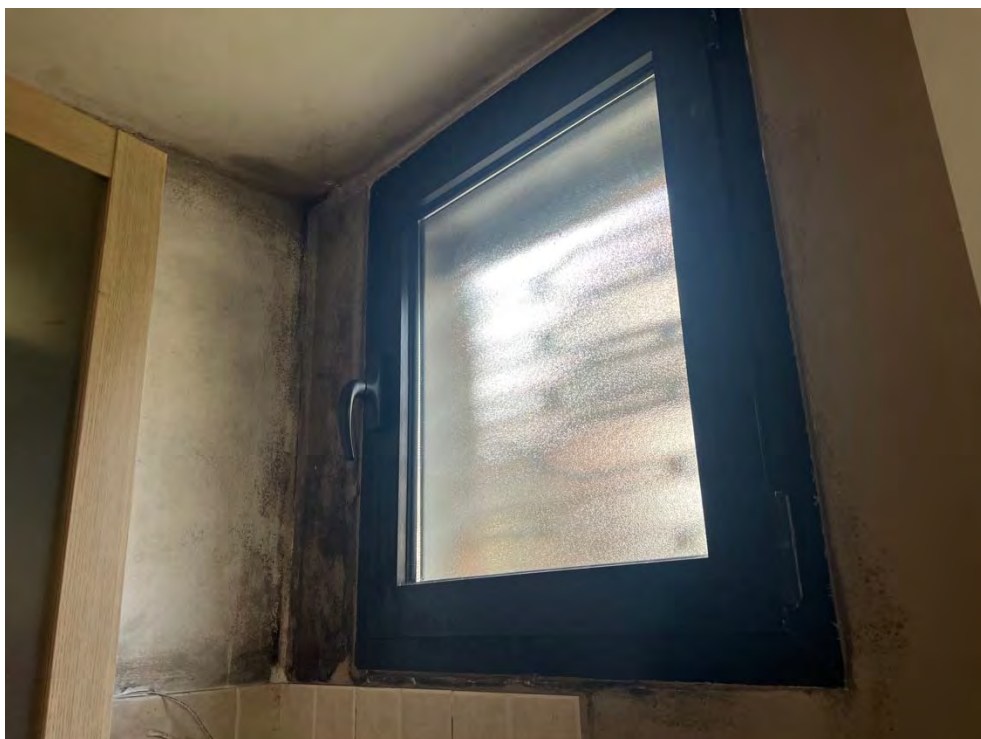
Muffa intorno alle finestre dalla cucina
