CONCORDATO PREVENTIVO N. 16/2019

TECNOFER S.P.A.

**Aggiornamento del valore di stima del compendio
immobiliare sito in Ficarolo (RO) al 3 ottobre 2024**

STUDIO MARINELLI E ASSOCIATI

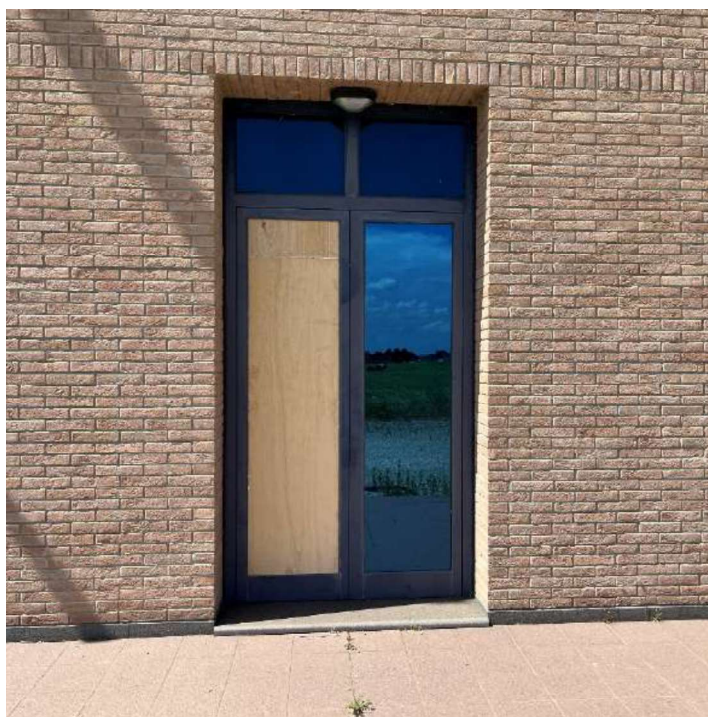
Figura 1 - Portoncino d'ingresso con pannello vetrato rotto e con chiusura temporanea in legno

| | | Un. Misura | Prezzo unitario (€) | Quantità | Importo (€) |
|---|---|---|---|---|---|
| 1 | Intervento di sostituzione sul posto del pannello vetrato mandato in frantumi con nuovo elemento vetrato con caratteristiche di trasmittanza a norma di Legge e regolazione della serratura | corpo | 800,00 | 1 | 800,00 |

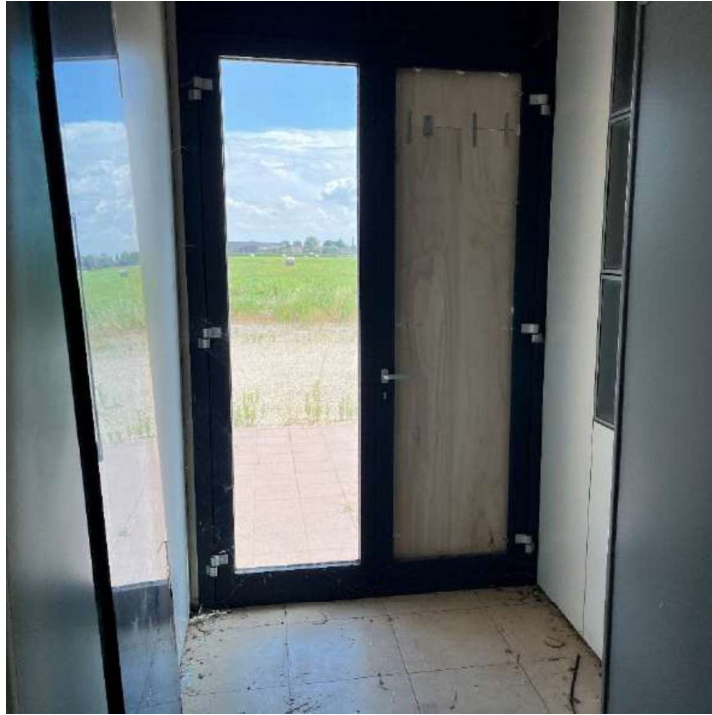
Figura 2- corridoio con vetri infranti

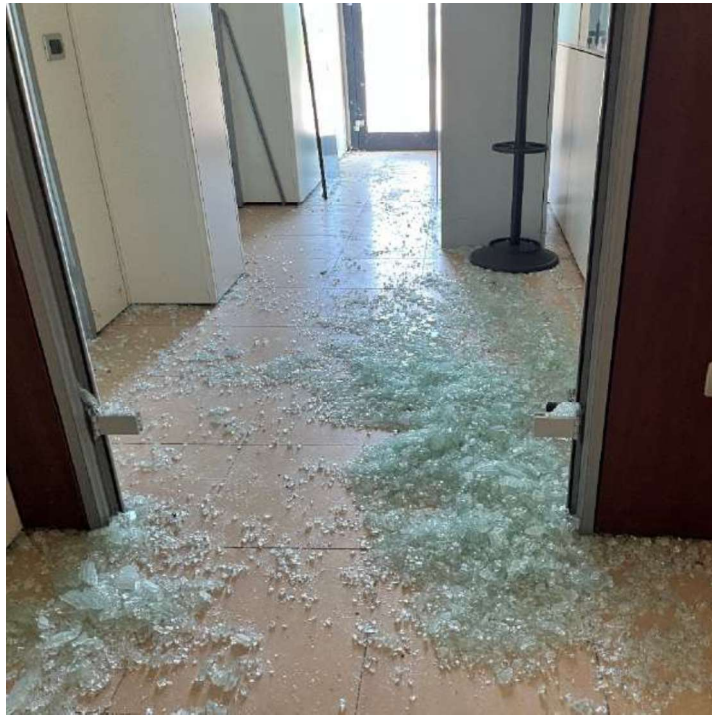
Figura 3- corridoio con vetri infranti

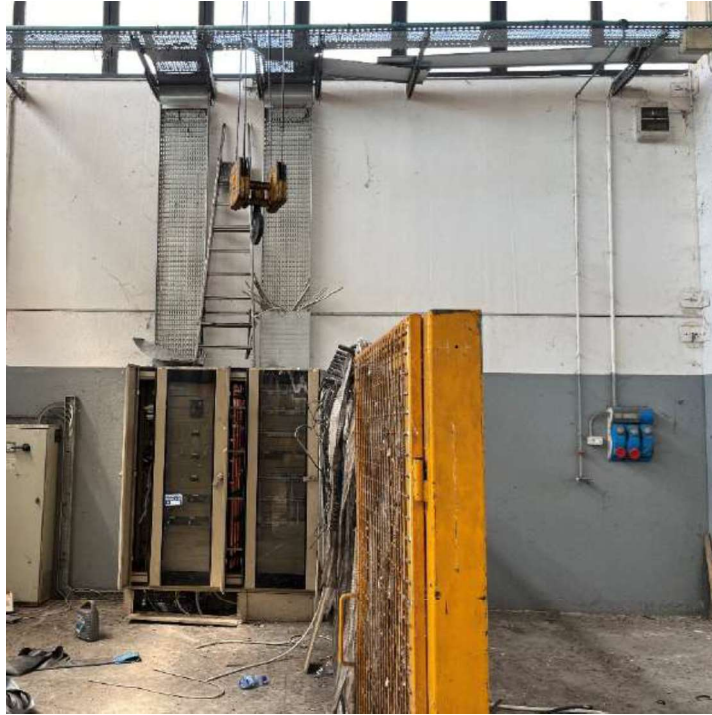
Figura 4- quadro elettrico interno capannone con cavi sfilati

| | | Un. Misura | Prezzo unitario (€) | Quantità | Importo (€) |
|---|---|---|---|---|---|
| 10 | Fornitura e posa del quadro elettrico interno al capannone e di quello interno alla cabine elettrica | cad | 34.000,00 | 2 | 68.000,00 |

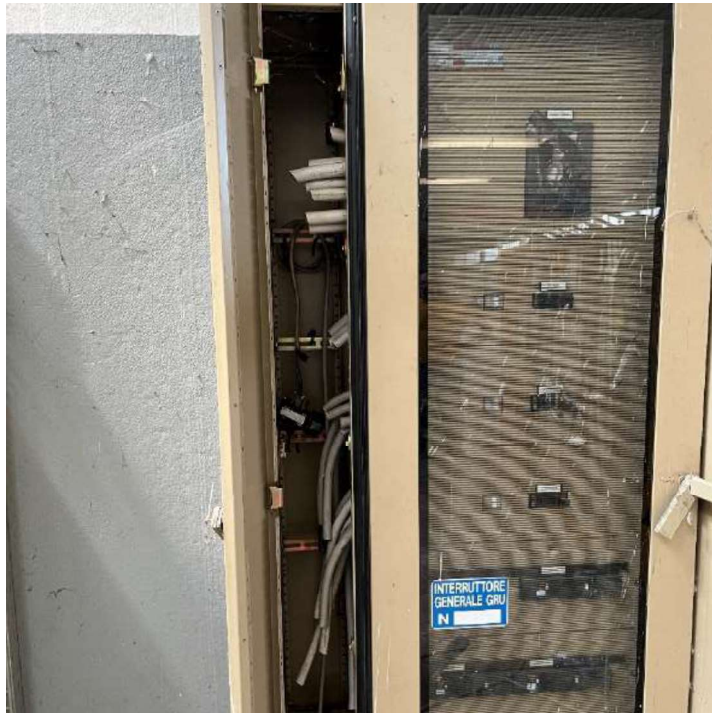
Figura 5- particolare quadro elettrico con cavi tagliati e sfilati

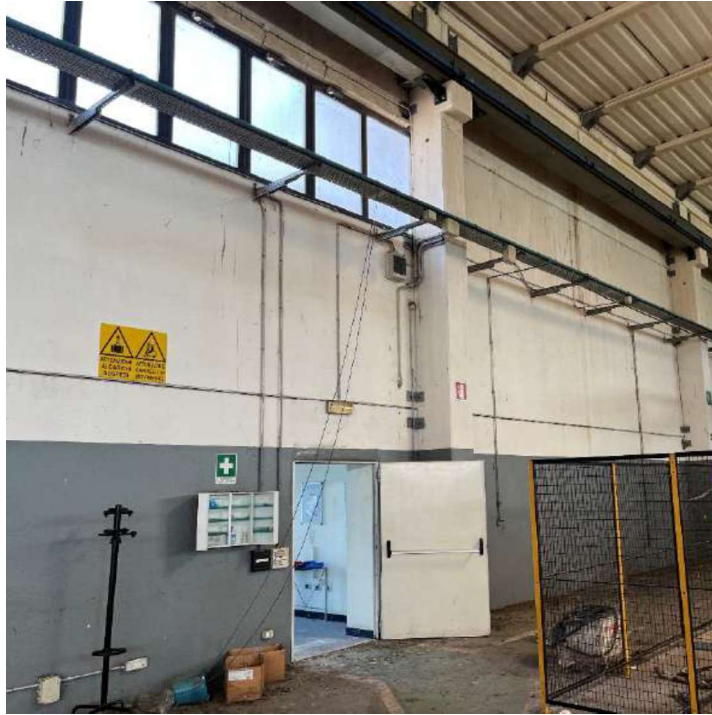
Figura 6- canalette porta cavi vuote senza cavi

| | | Un. Misura | Prezzo unitario (€) | Quantità | Importo (€) |
|---|---|---|---|---|---|
| 8 | Fornitura e posa dei cavi elettrici multipolari isolati per potenze fino a 20 KW sezione 50 mmq per utenze industriali oggetto di furto | m | 36,00 | 3360 | 120.960,00 |

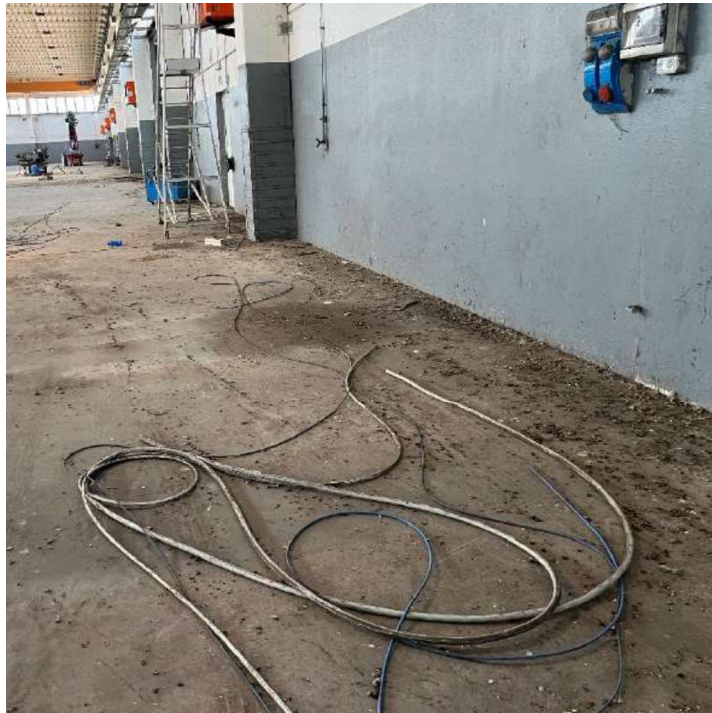
Figura 7- spezzoni di cavi tranciati lasciati a terra

| | | Un. Misura | Prezzo unitario (€) | Quantità | Importo (€) |
|---|---|---|---|---|---|
| 4 | Rimozione ed accatastamento in big bag degli spezzoni di cavi lasciati sul posto nel capannone, nei pozzetti, nella cabina elettrica | h | 38,00 | 16 | 608,00 |

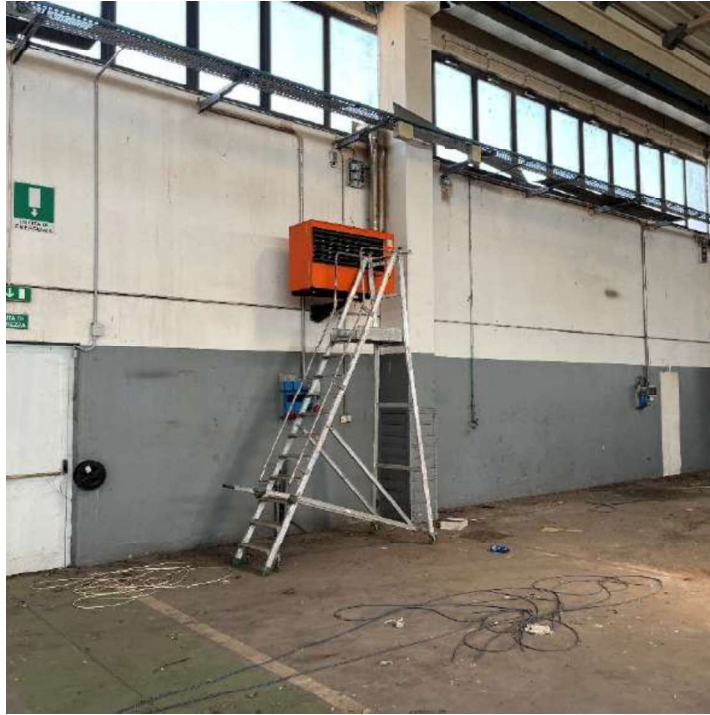
Figura 8- cavi tranciati lasciati a terra, con scala forse utilizzata per tagliare i cavi

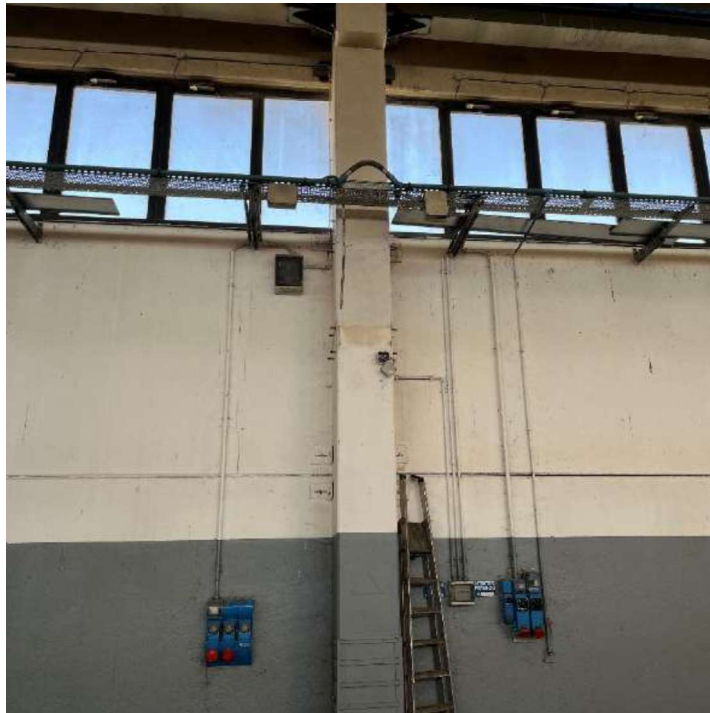
Figura 9- canaline portacavi vuote

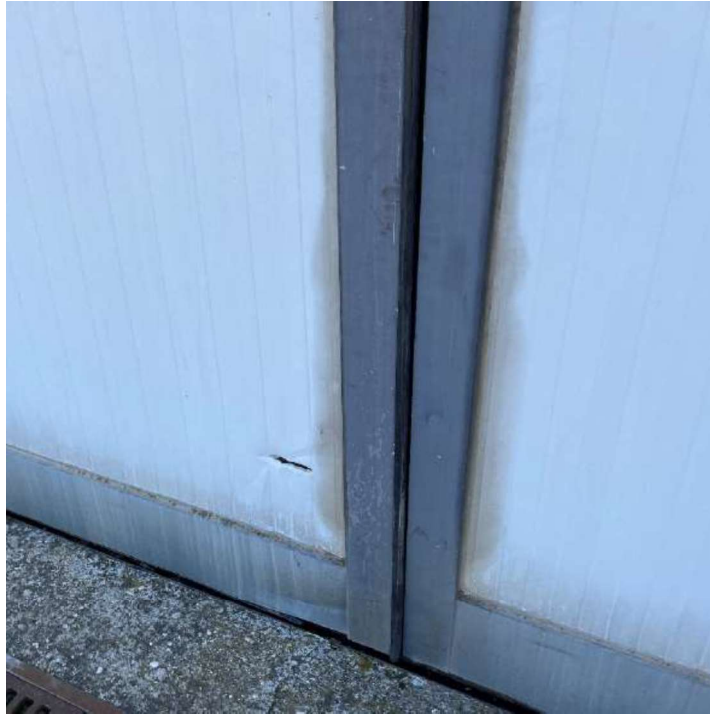
Figura 10 – portone danneggiato

| | | Un. Misura | Prezzo unitario (€) | Quantità | Importo (€) |
|---|---|---|---|---|---|
| 3 | Riparazione del portone perimetrale forzato per accedere al capannone | corpo | 800,00 | 1 | 800,00 |

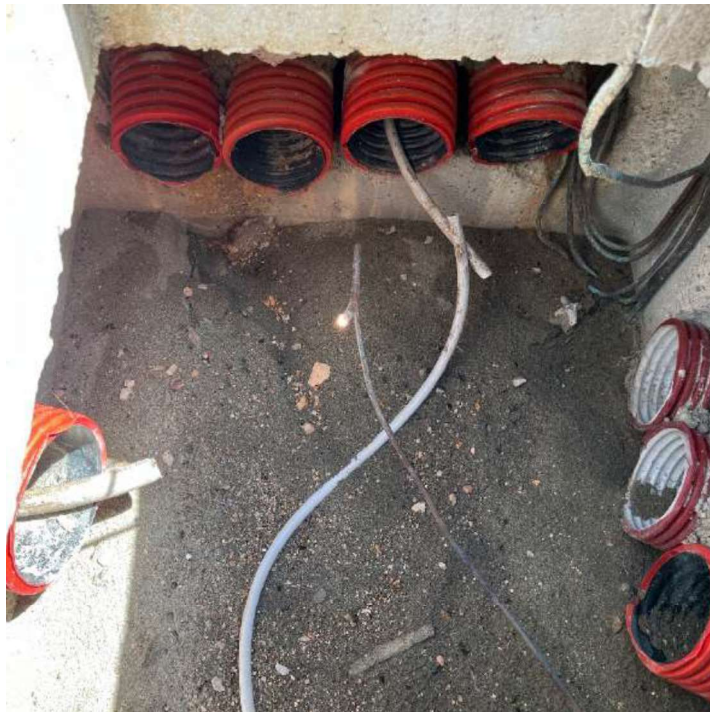
Figura 11- cavi tagliati e sfilati nei pozzetti esterni interrati

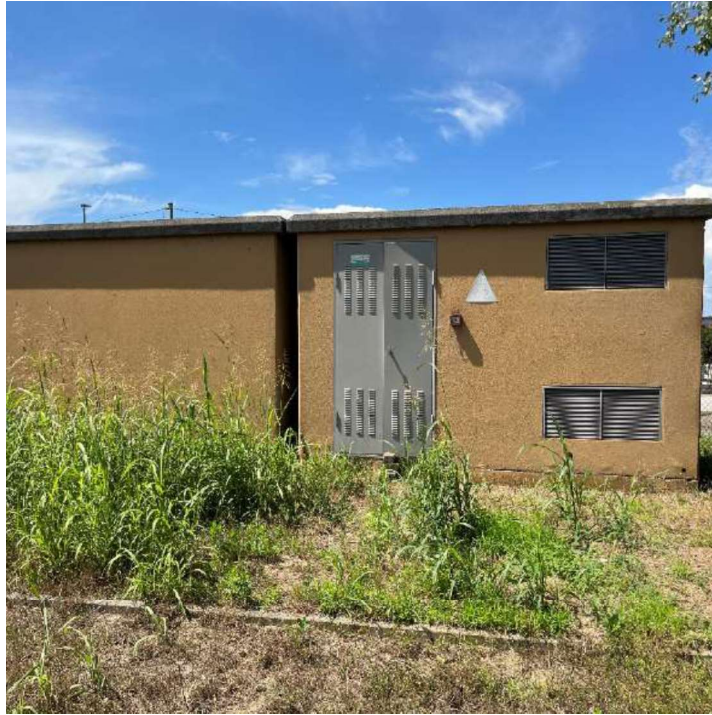
Figura 12 cabina elettrica lato utente con serratura divelta

| | | Un. Misura | Prezzo unitario (€) | Quantità | Importo (€) |
|---|---|---|---|---|---|
| 2 | Riparazione delle serrature danneggiate della cabina elettrica e del locale pompe | corpo | 200,00 | 2 | 400,00 |

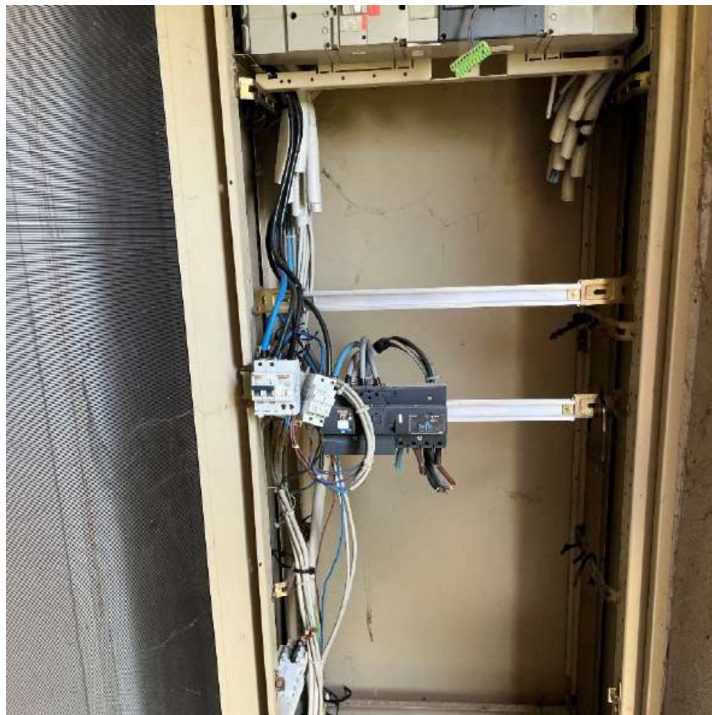
Figura 13 – quadro elettrico della cabina elettrica

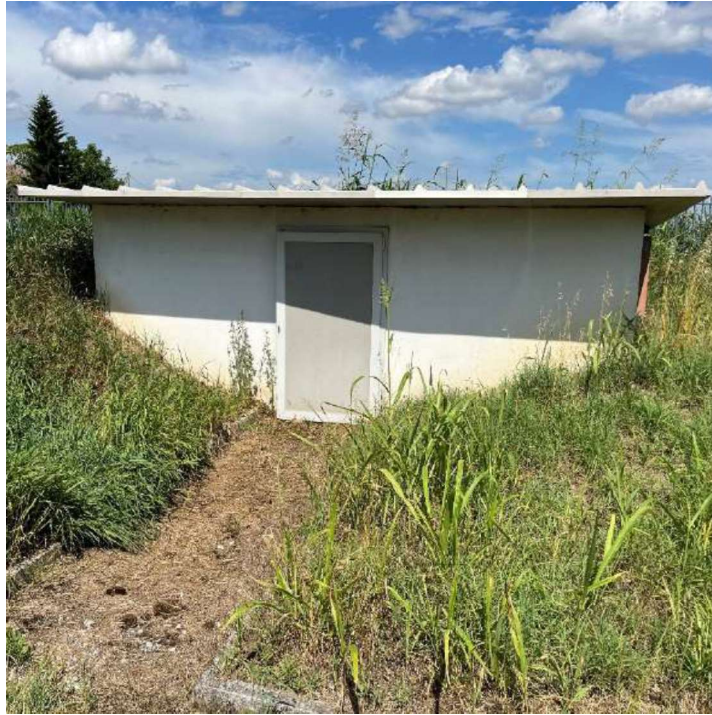
Figura 14 porta con serratura danneggiata del locale pozzo

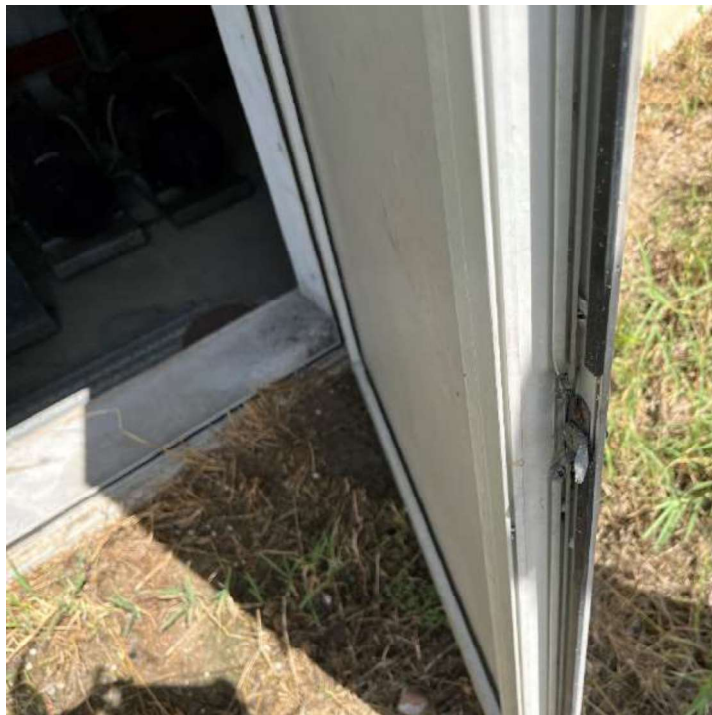
Figura 15 – serratura danneggiata del locale pozzo

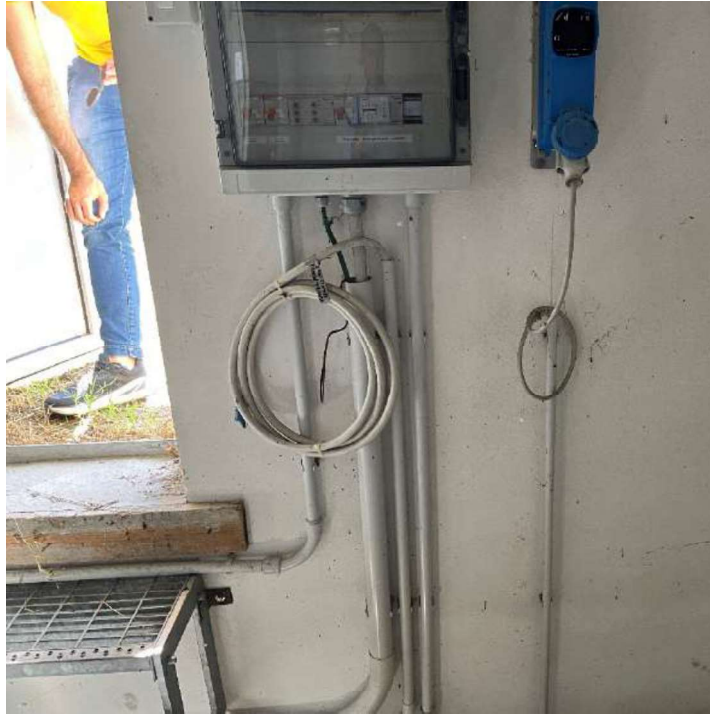
Figura 16 – interno locale pozzo senza danni

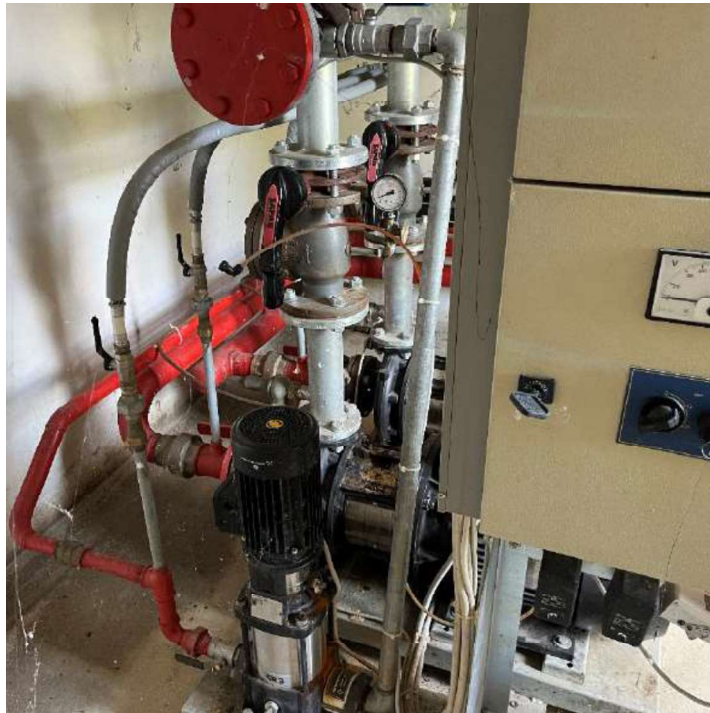
Figura 17- interno locale pozzo senza danni

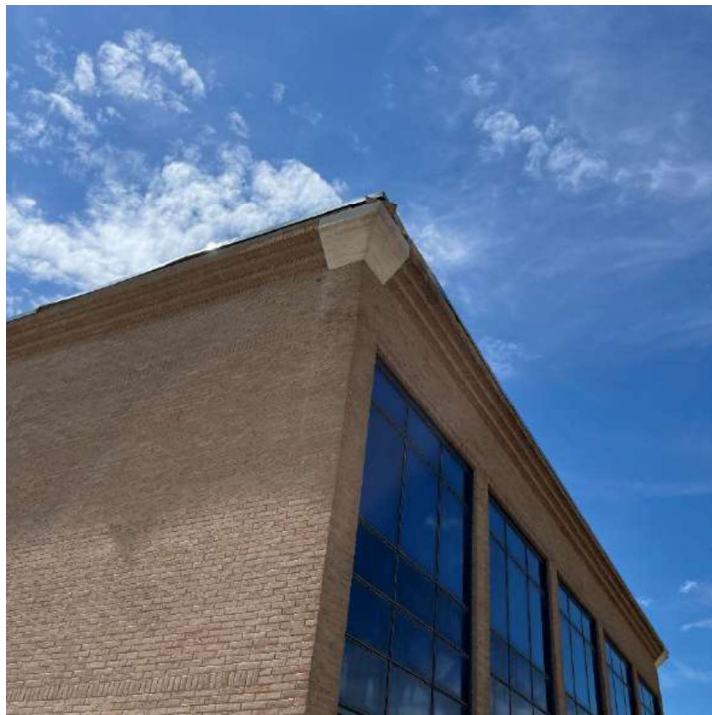
Figura 19- particolare spigolo cornice fronte edificio con elemento murario della cornice smosso e a rischio caduta

| | | Un. Misura | Prezzo unitario (€) | Quantità | Importo (€) |
|---|---|---|---|---|---|
| 13 | Smontaggio della latteneria di coronamento della copertura della zona uffici e suo accatastamento per il riuso a opere terminate | h | 35,00 | 8 | 280,00 |
| 14 | Sistemazione con malta e fissaggi meccanici degli elementi in calcestruzzo smossi sotto la latteneria di coronamento della copertura della zona uffici | h | 35,00 | 8 | 280,00 |
| 15 | Posa della latteneria di coronamento rimossa della copertura della zona uffici | h | 35,00 | 16 | 560,00 |

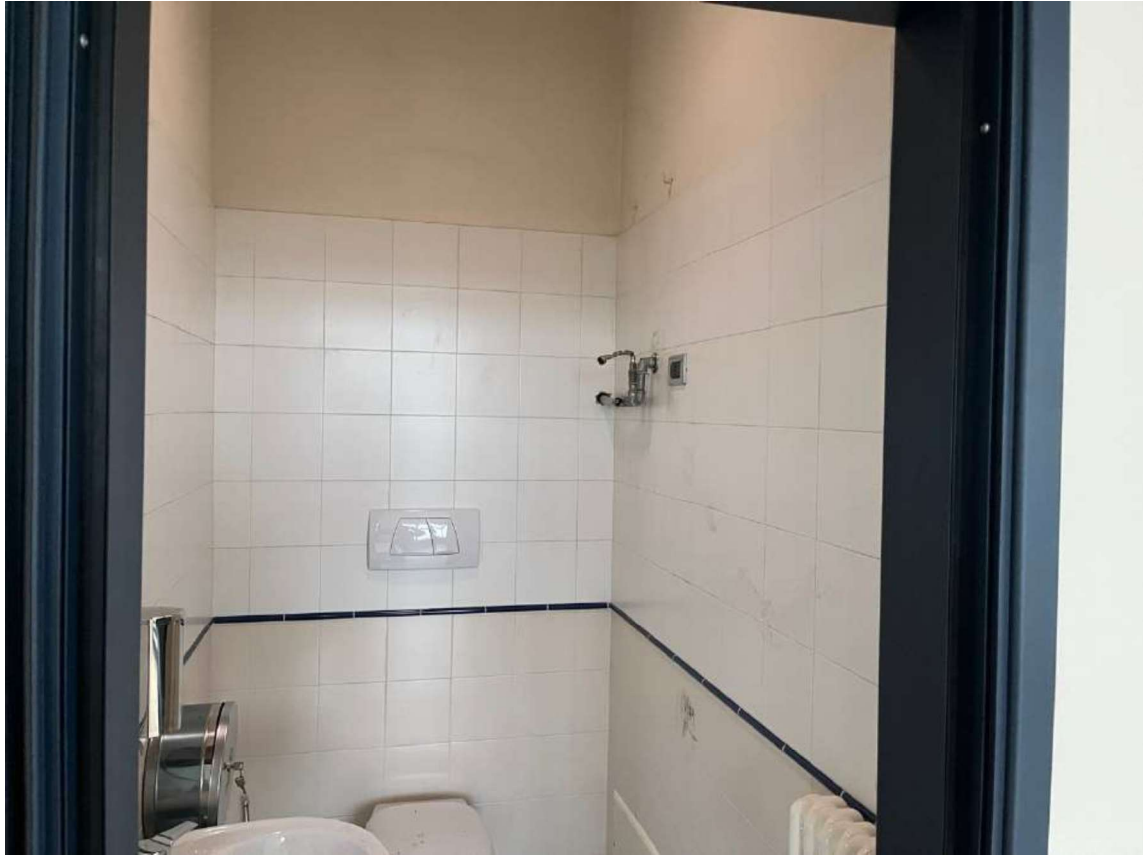
Figura 1 – caldaia murale asportata al piano primo

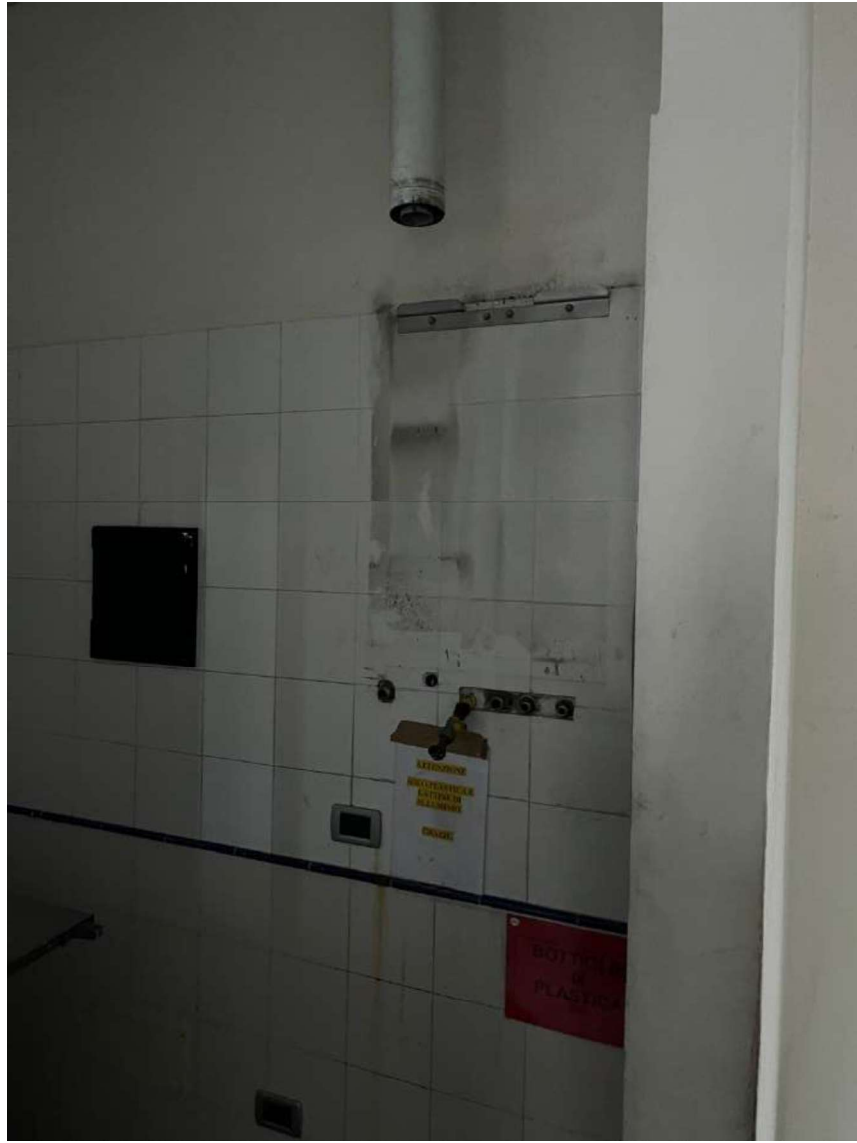
Figura 2- caldaia murale rimossa al piano terra

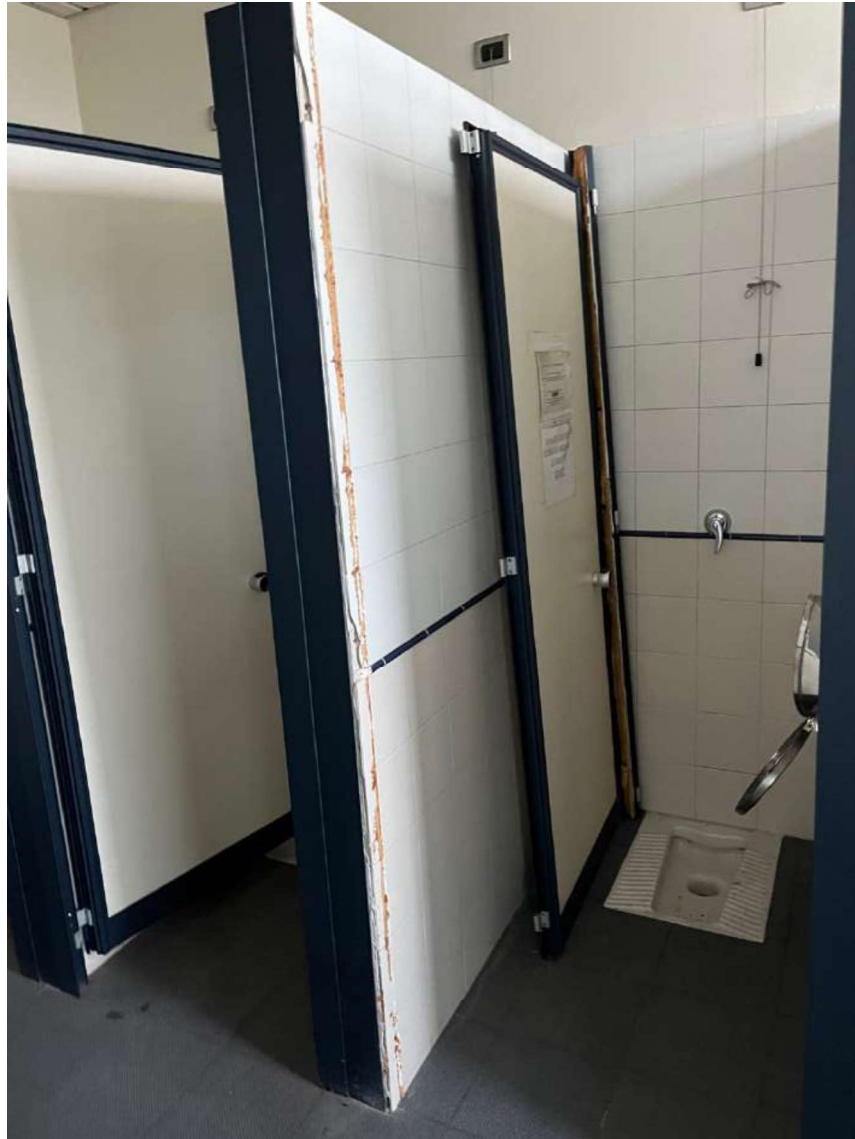
Figura 3- porte rimosse e danneggiate bagni piano terra

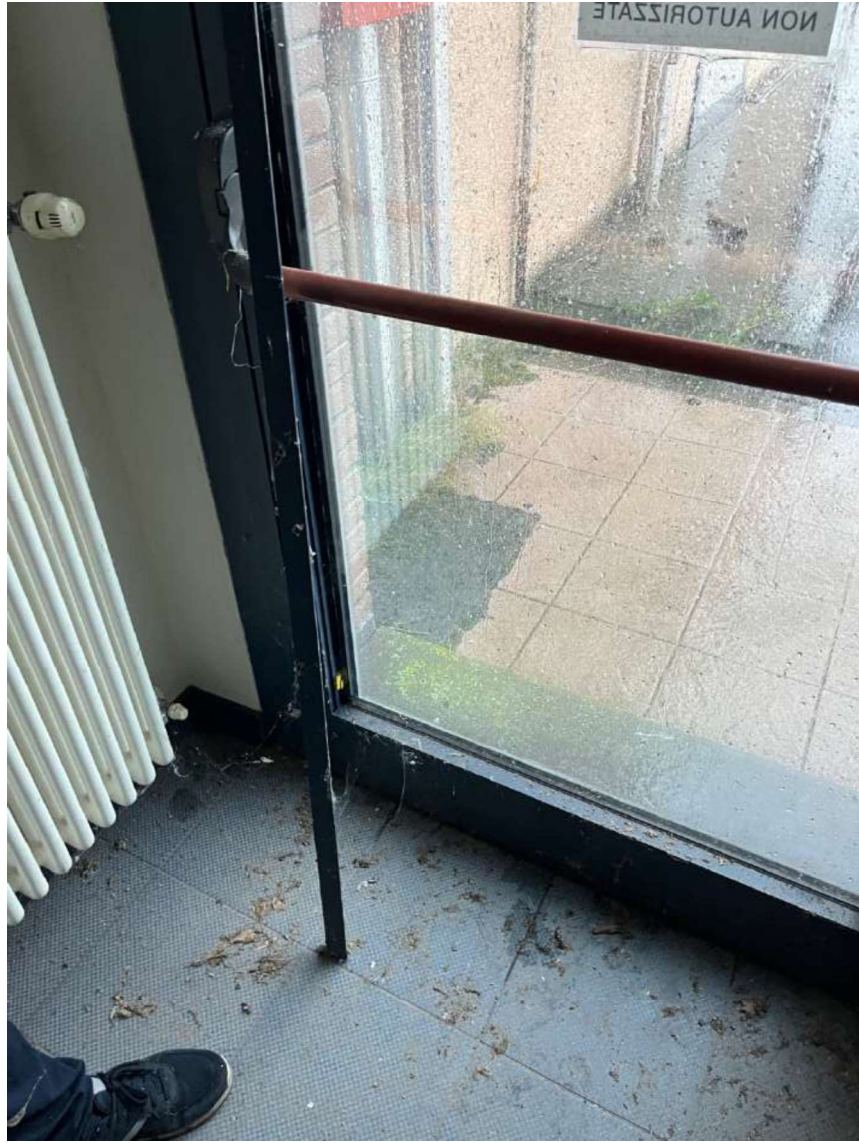
Figura 4- profilo fermavetro rimosso da porta finestra a piano terra
