TRIBUNALE DI SIENA

Oggetto: Esecuzione Immobiliare n. 124/2019 promossa da
nei confronti

RELAZIONE FOTOGRAFICA

Siena, 02 agosto 2021

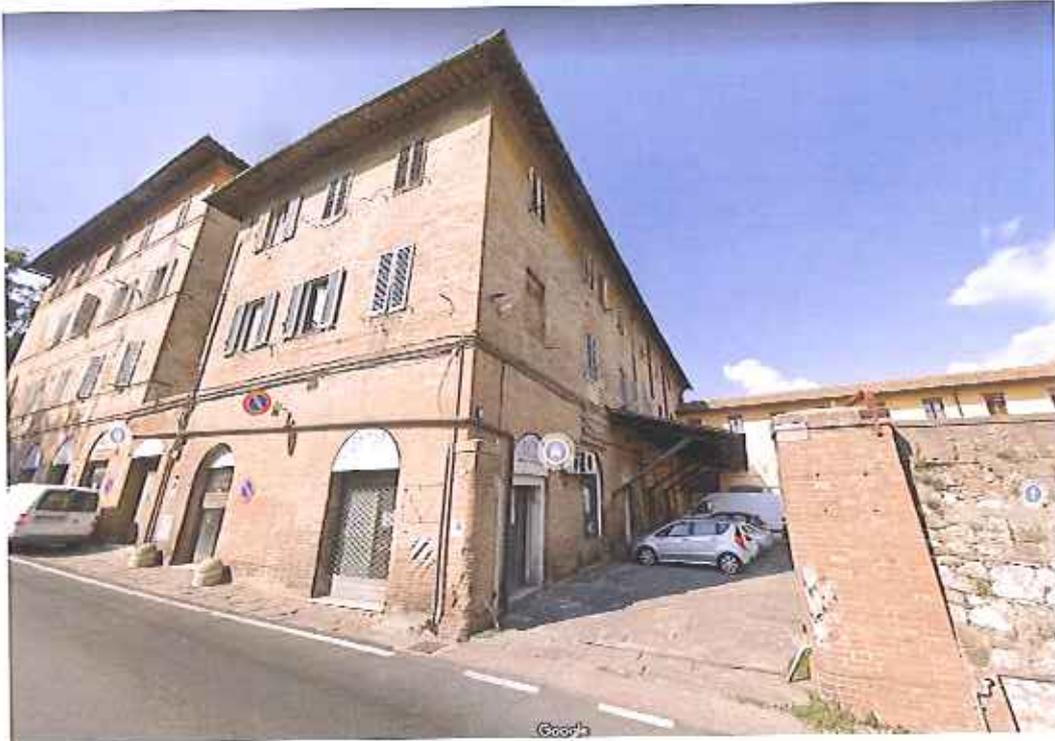
FOTO 1 – Vista d'insieme del corpo di fabbrica in cui, al piano seminterrato insiste l'unità immobiliare di interesse con accesso dal civ. 13 di via Beccafumi e dal civico 15 interno 1 tramite il piazzale non oggetto di esecuzione.

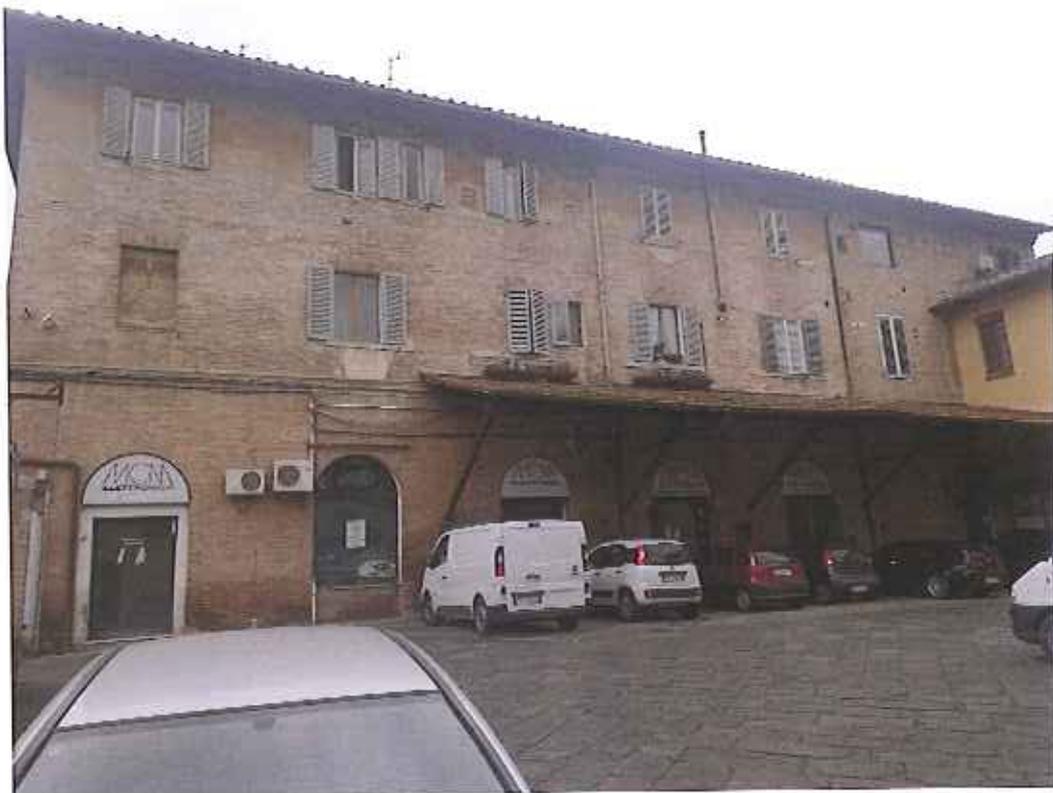
FOTO 2 – Vista d'insieme dal piazzale del prospetto del fabbricato in cui, al piano seminterrato insiste l'unità immobiliare in argomento.

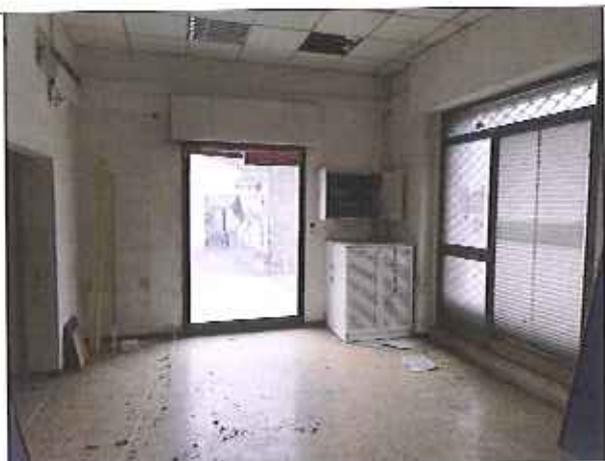
FOTO 3 – interno locale 1 con accesso da Via Beccafumi n. 13 e vetrina sul piazzale interno accesso dal civ. 15 int. 1

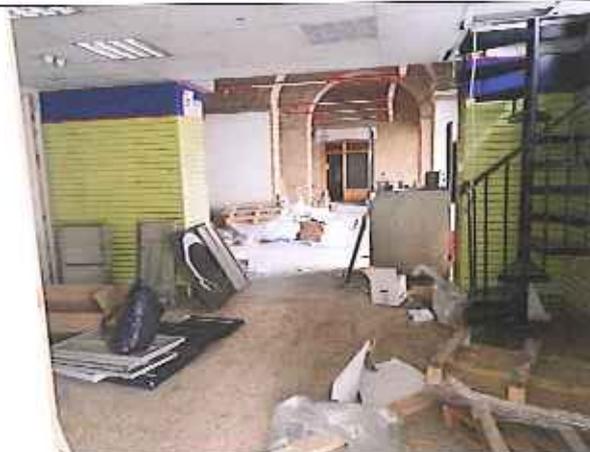
FOTO 4 – Interno locale 2 e vista su i locali 3 – 4 e 5 tutti con accesso dal piazzale interno cn accesso da civ. 15 int. 1

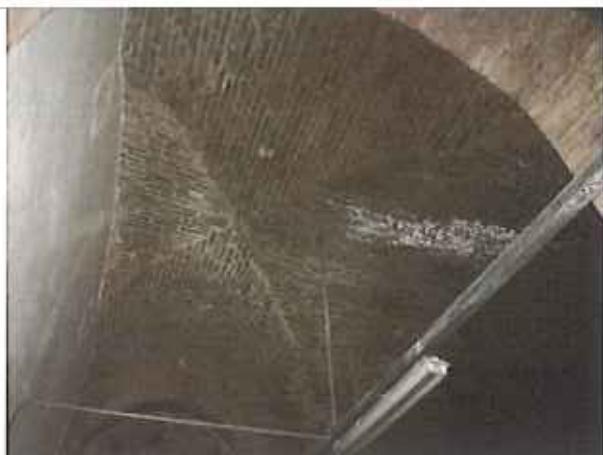
FOTO 9 – presenza di infiltrazioni nel solaio a volta del locale 9

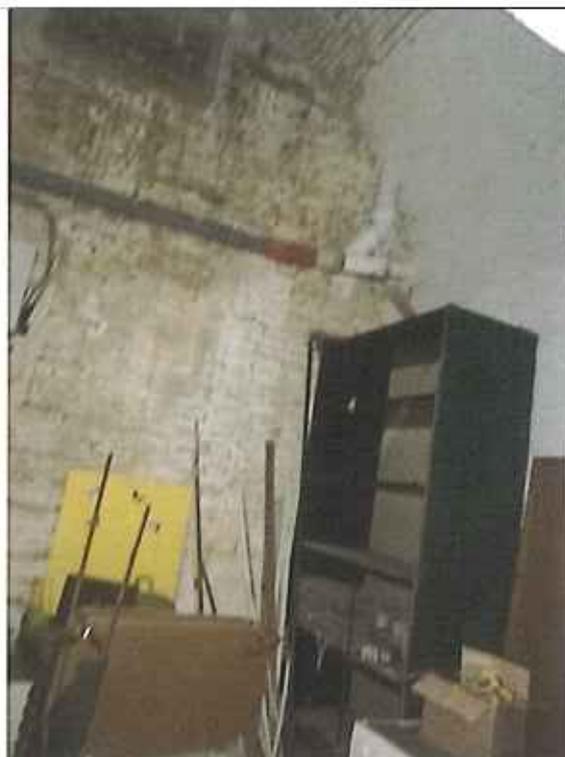
FOTO 10 – Interno locale 19 segni di umidità nelle pareti perimetrali

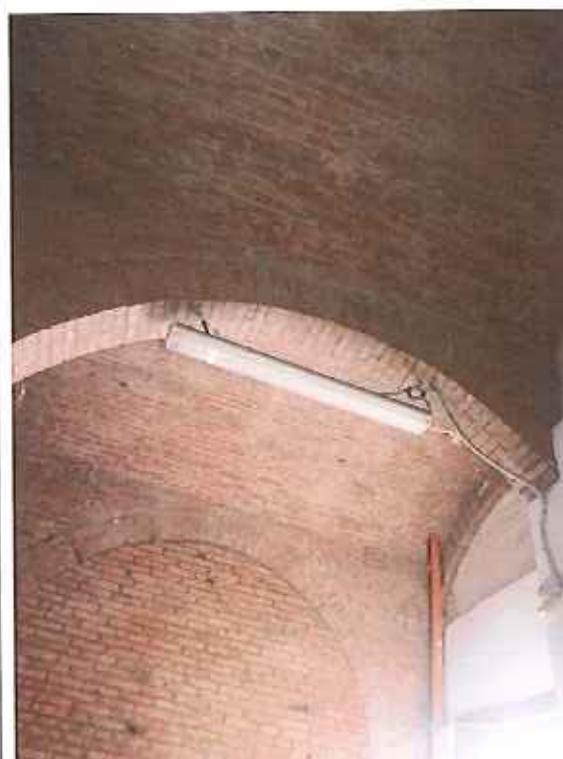
FOTO 17 – particolare della copertura a volta dei due locali che compongono l'unità immobiliare in argomento

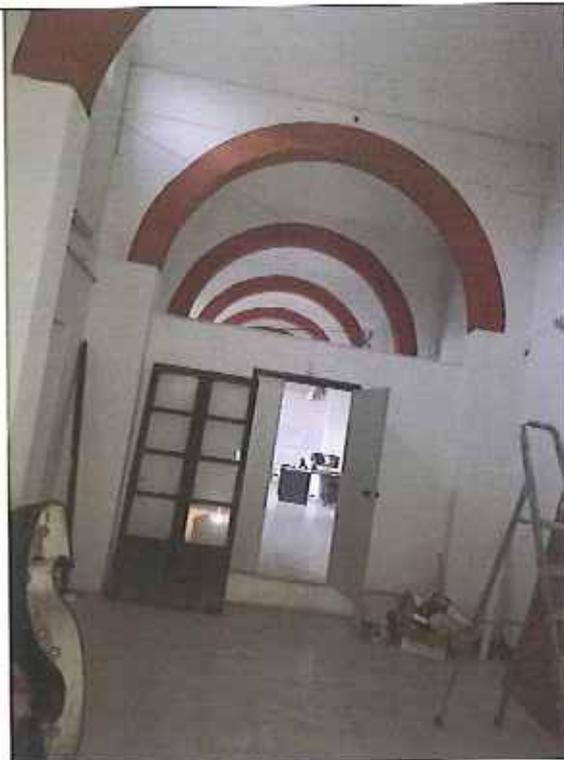
FOTO 22 – secondo vano in evidenza il gradino tra i due locali

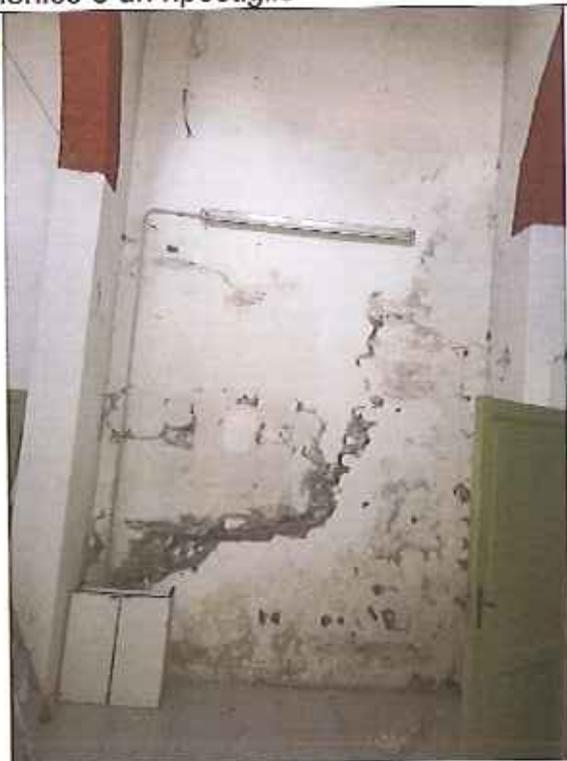
FOTO 23 – infiltrazioni nella parete sx del secondo vano

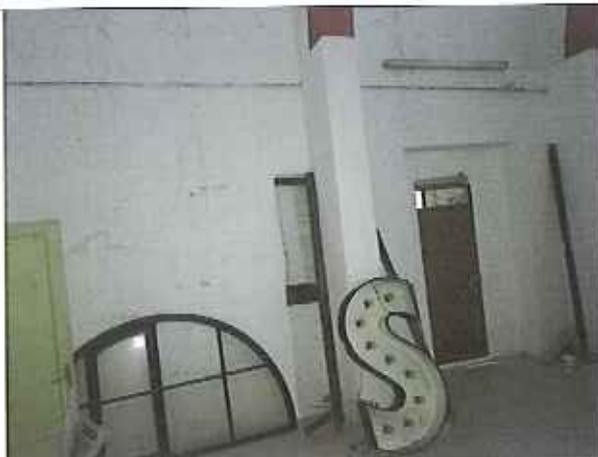
FOTO 26 – porta di collegamento con altra unità immobiliare

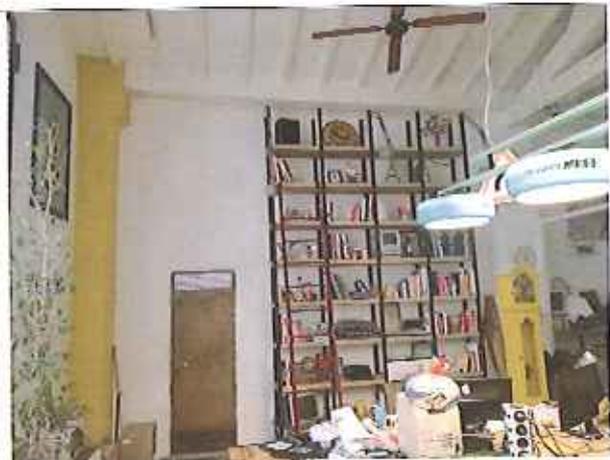
FOTO 40 - locale laboratorio con accesso da via Beccafumi n. civ. 15 interno 3, tramite il piazzale non oggetto di esecuzione. Nella parete in evidenza l'accesso ad altra unità immobiliare, sub 12, anche essa oggetto della procedura in argomento

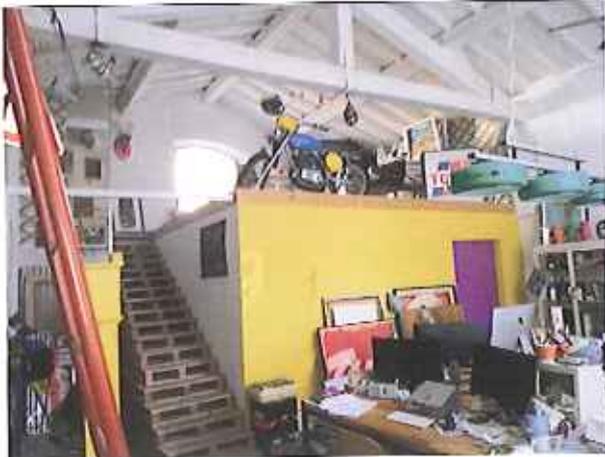
FOTO 40 – locali magazzini realizzati all'interno dell'unità immobiliare in argomento

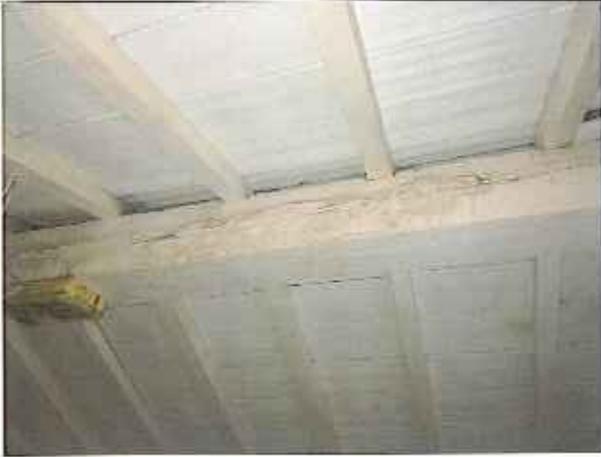
FOTO 44 – stato manutentivo del solaio di copertura
