ALLEGATO A

Rilievo fotografico dello stato dei luoghi composto da n° 24 fotografie in formato digitale con didascalie, eseguito durante l'accesso in luogo.

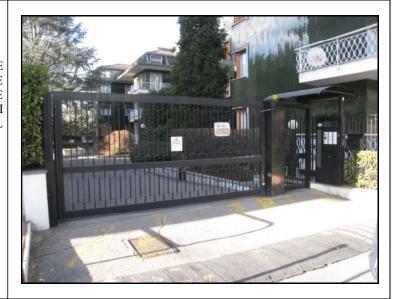
FOTO 1

VISTA DEGLI INGRESSI CARRAIO E PEDONALE AL COMPLESSO IMMOBILIARE OVE E' PRESENTE IL FABBRICATO CHE COMPENDIA L'U.I. OGGETTO DI PROCEDURA IDENTIFICATA DAL MAPPALE 17429 SUB. 20.

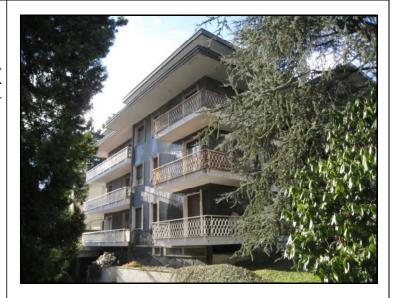
FOTO 2

VISTA DEL FABBRICATO CHE COMPENDIA L'U.I. OGGETTO DI PROCEDURA IDENTIFICATA DAL MAPPALE 17429 SUB. 20.

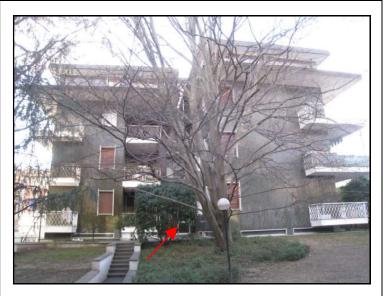
FOTO 3

ALTRA VISTA DEL FABBRICATO CHE COMPENDIA L'U.I. OGGETTO DI PROCEDURA IDENTIFICATA DAL MAPPALE 17429 SUB. 20.

CON LA FRECCIA ROSSA E' INDICATO L'INGRESSO CONDOMINIALE AL PIANO TERRA.

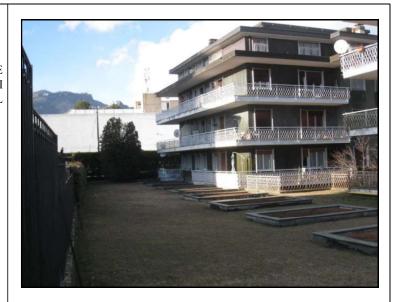
FOTO 4

ALTRA VISTA DEL FABBRICATO CHE COMPENDIA L'U.I. OGGETTO DI PROCEDURA IDENTIFICATA DAL MAPPALE 17429 SUB. 20.

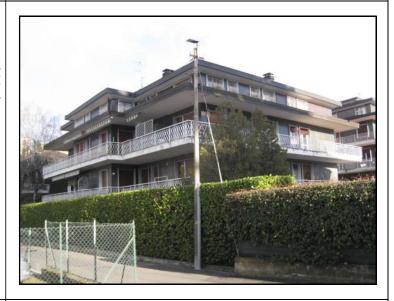
FOTO 5

ALTRA VISTA DEL FABBRICATO CHE COMPENDIA L'U.I. OGGETTO DI PROCEDURA IDENTIFICATA DAL MAPPALE 17429 SUB. 20.

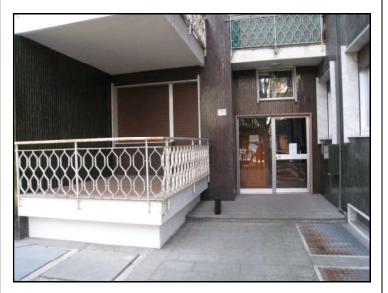
FOTO 6

VISTA DELL'INGRESSO CONDOMINIALE AL PIANO TERRA.

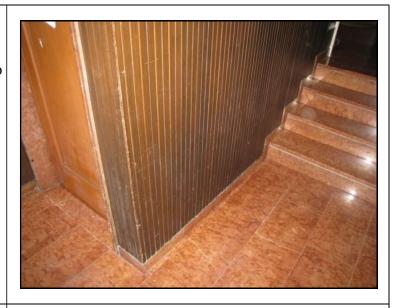
FOTO 7 VISTA INTERNA DELL'INGRESSO CONDOMINIALE AL PIANO TERRA.

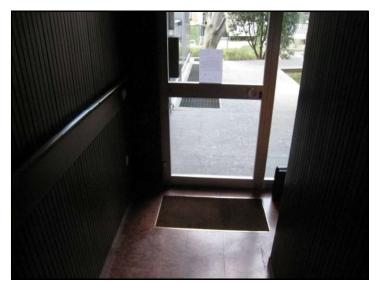
FOTO 8 VISTA INTERNA DELL'INGRESSO CONDOMINIALE AL PIANO TERRA.

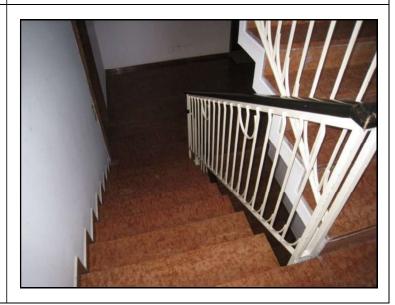
<u>FOTO 9</u> VISTA DEL VANO SCALA CONDOMINIALE.

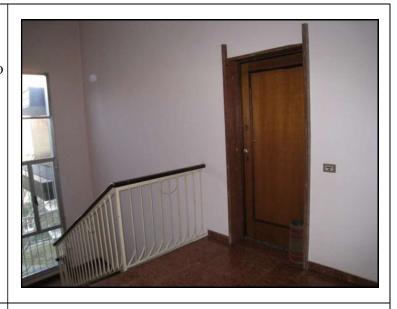
FOTO 10 VISTA DELL'INGRESSO ALL'U.I. OGGETTO DI PROCEDURA ESECUTIVA.

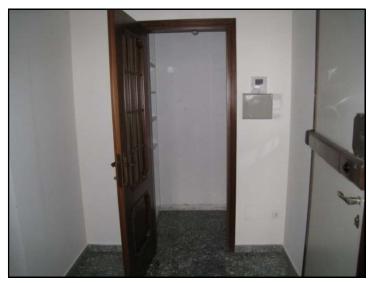
FOTO 11

VISTA INTERNA DELL'U.I. OGGETTO DI
PROCEDURA ESECUTIVA.

LA FOTO È RIPRESA NELLA ZONA
INGRESSO.

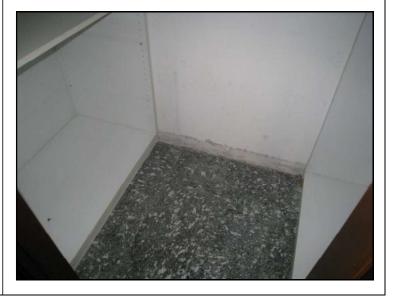
FOTO 12

VISTA INTERNA DELL'U.I. OGGETTO DI PROCEDURA ESECUTIVA.

LA FOTO RIPRENDE IL RIPOSTIGLIO.

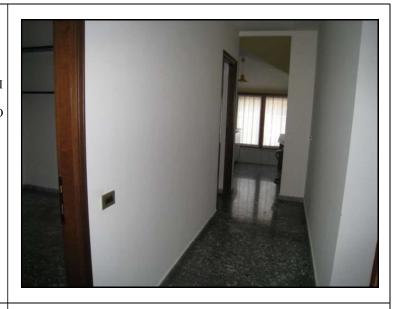
FOTO 13
U.I. MAPPALE 17429 SUB. 20
VISTA INTERNA DELL'U.I. OGGETTO DI
PROCEDURA ESECUTIVA.
LA FOTO È RIPRESA NEL DISIMPEGNO
GIORNO.

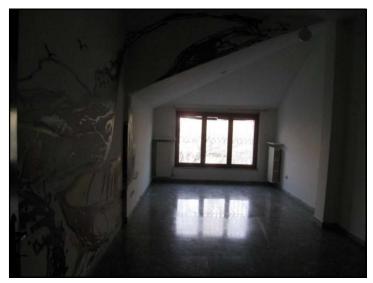
FOTO 14
U.I. MAPPALE 17429 SUB. 20
VISTA INTERNA DELL'U.I. OGGETTO DI
PROCEDURA ESECUTIVA.
LA FOTO RIPRENDE IL SOGGIORNO.

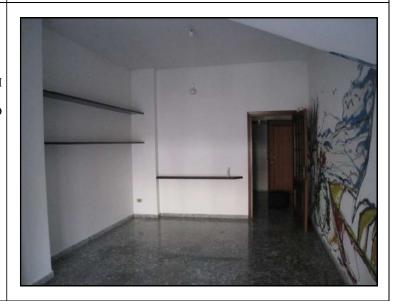
FOTO 15

VISTA INTERNA DELL'U.I. OGGETTO DI PROCEDURA ESECUTIVA.

ALTRA FOTO RIPRESA NEL SOGGIORNO VERSO L'INGRESSO ALLO STESSO.

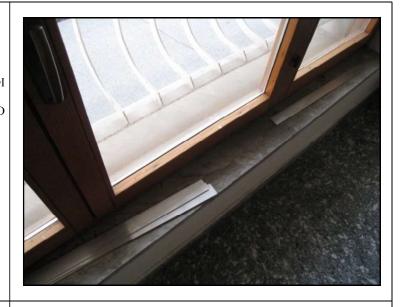
FOTO 16
U.I. MAPPALE 17429 SUB. 20
VISTA INTERNA DELL'U.I. OGGETTO DI PROCEDURA ESECUTIVA.
FOTO PARTICOLARE DEL SERRAMENTO DEL SOGGIORNO.

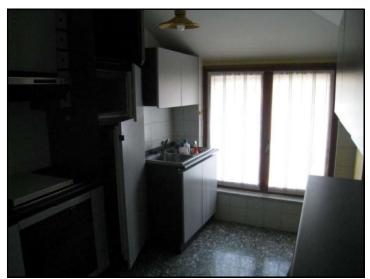
FOTO 17
U.I. MAPPALE 17429 SUB. 20
VISTA INTERNA DELL'U.I. OGGETTO DI
PROCEDURA ESECUTIVA.
LA FOTO RIPRENDE LA CUCINA

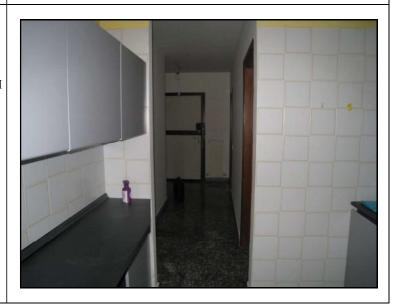
FOTO 18 U.I. MAPPALE 17429 SUB. 20 VISTA INTERNA DELL'U.I. OGGETTO DI PROCEDURA ESECUTIVA. ALTRA FOTO RIPRESA NELLA CUCINA

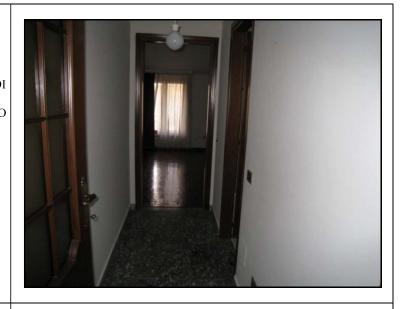
FOTO 19
U.I. MAPPALE 17429 SUB. 20
VISTA INTERNA DELL'U.I. OGGETTO DI
PROCEDURA ESECUTIVA.
LA FOTO È RIPRESA NEL DISIMPEGNO
NOTTE.

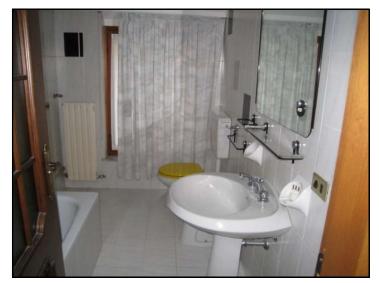
FOTO 20 U.I. MAPPALE 17429 SUB. 20 VISTA INTERNA DELL'U.I. OGGETTO DI PROCEDURA ESECUTIVA. LA FOTO È RIPRESA NEL BAGNO.

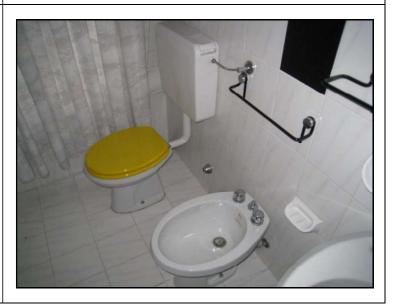
FOTO 21

VISTA INTERNA DELL'U.I. OGGETTO DI PROCEDURA ESECUTIVA.
ALTRA FOTO RIPRESA NEL BAGNO.

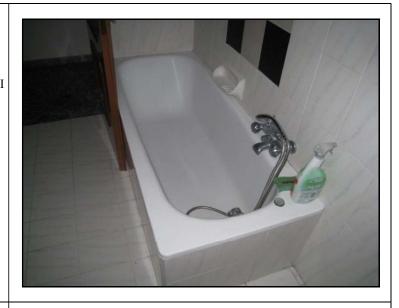
FOTO 22 U.I. MAPPALE 17429 SUB. 20 VISTA INTERNA DELL'U.I. OGGETTO DI PROCEDURA ESECUTIVA. ALTRA FOTO RIPRESA NEL BAGNO.

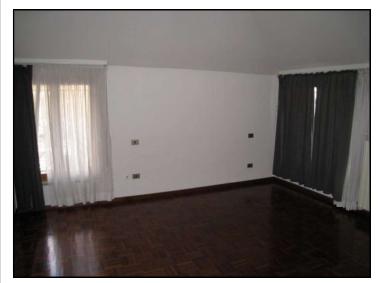
FOTO 23 <u>U.I. MAPPALE 17429 SUB. 20</u> VISTA INTERNA DELL'U.I. OGGETTO DI PROCEDURA ESECUTIVA. LA FOTO È' RIPRESA NELLA CAMERA.

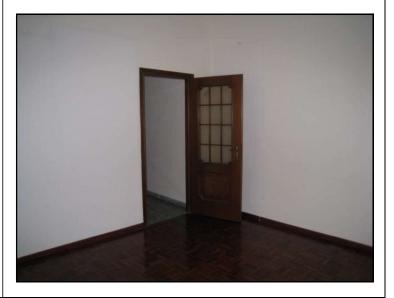
FOTO 24

ALTRA VISTA INTERNA DELL'U.I.

OGGETTO DI PROCEDURA ESECUTIVA.

ALTRA FOTO RIPRESA NELLA CAMERA

VERSO L'INGRESSO ALLA STESSA.
