**TRIBUNALE DI NOVARA**

**Procedimento Esecutivo Immobiliare**

**ELABORATO PERITALE**

## RELAZIONE DI CONSULENZA TECNICA D'UFFICIO

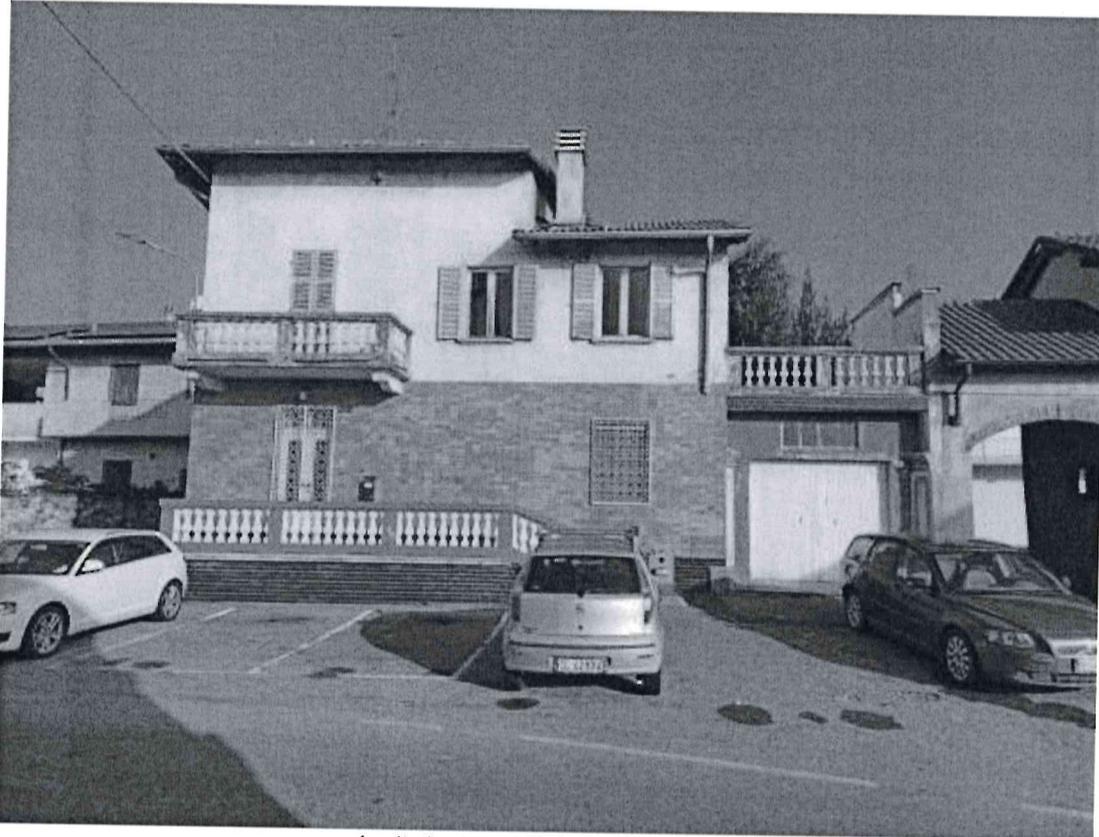
*(vedi ulteriore doc. foto – Allegato A)*

Oggetto di pignoramento è una casa di civile abitazione con relativa autorimessa, sita nel centro storico del comune di Cressa, in Via Suno n. 11-13, con il lato di ovest sulla Via Eugenio Rozzati.

L'immobile esternamente si presenta in condizioni non molto buone per mancanza di manutenzioni negli anni.
