DOCUMENTAZIONE FOTOGRAFICA

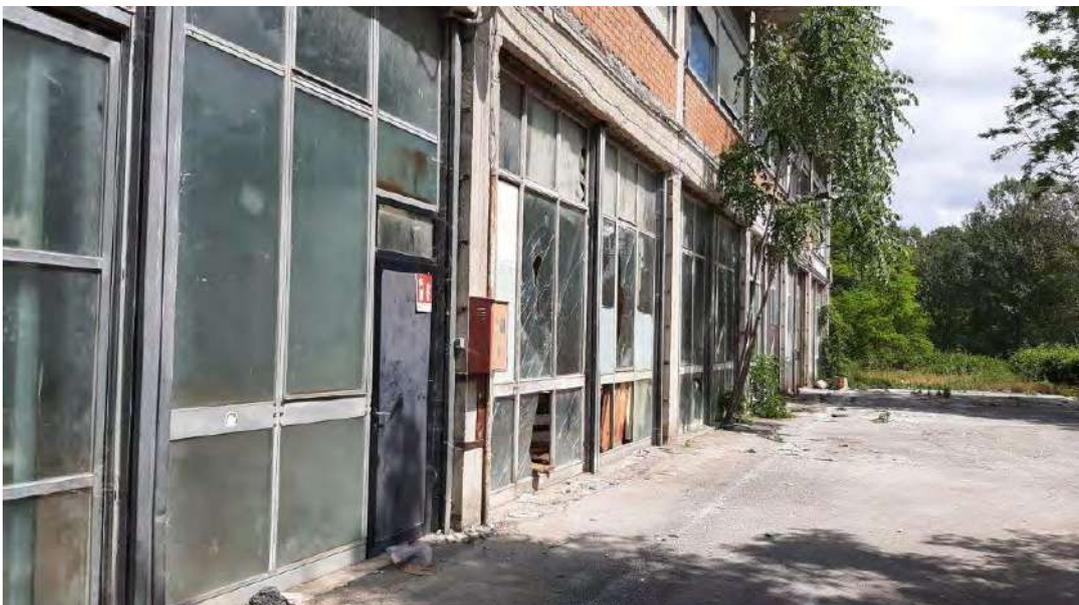
Foto 16 – Particolare dello stato delle opere al piano terra della facciata retro.

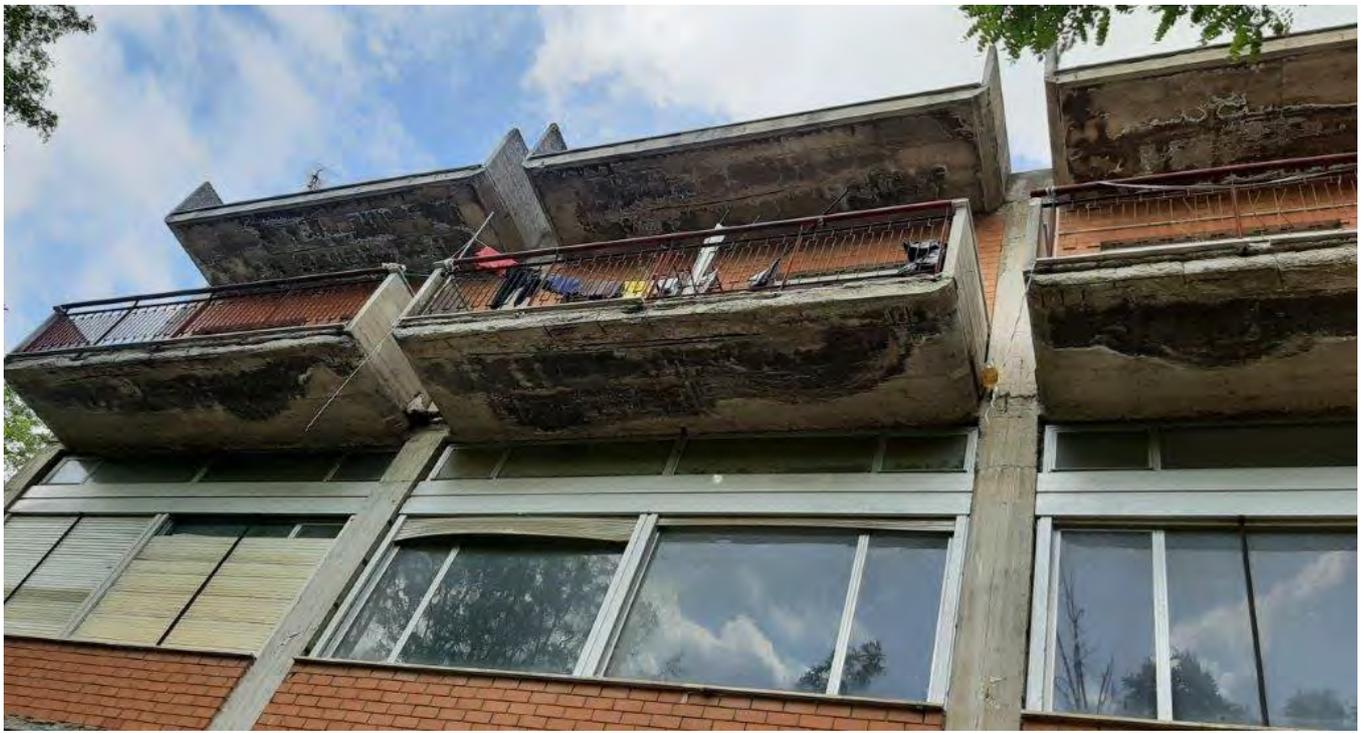
Foto 17 – Altro particolare dello stato delle opere questa volta al piano primo della facciata retro.

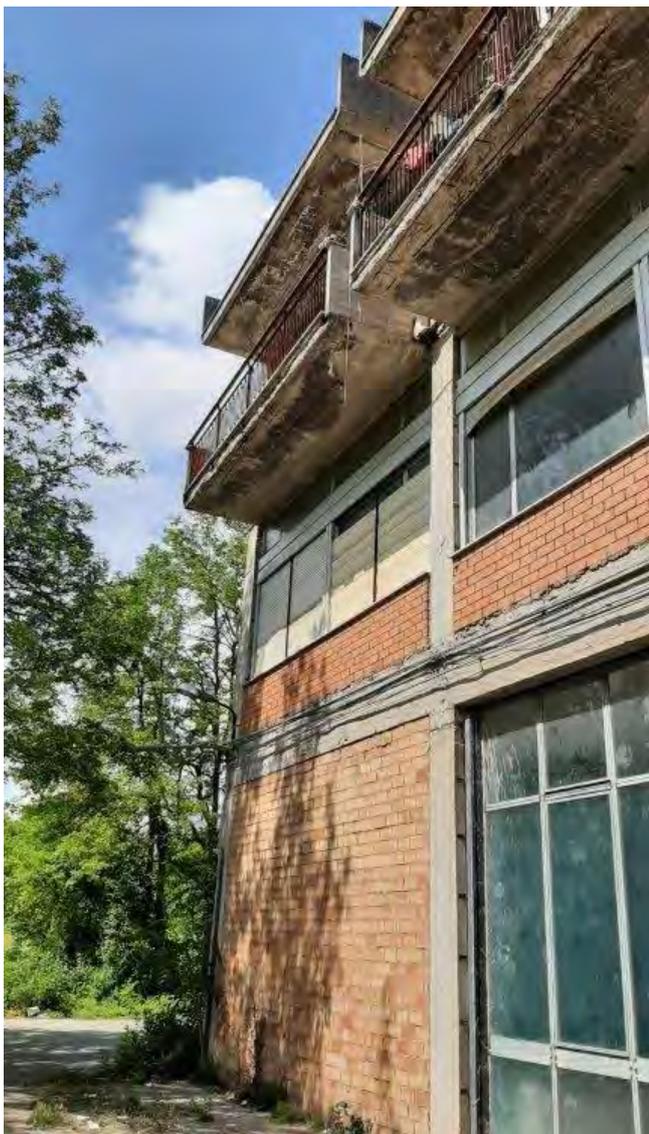
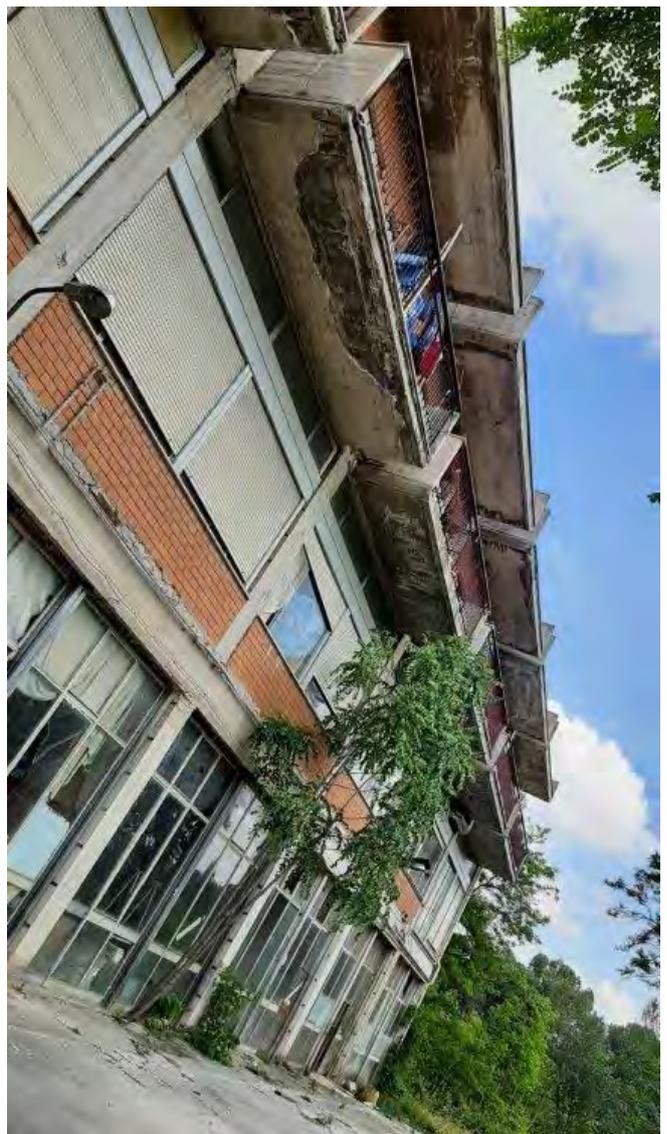
Foto 18 e 19 – Altre viste dello stato delle opere sulla facciata retro.

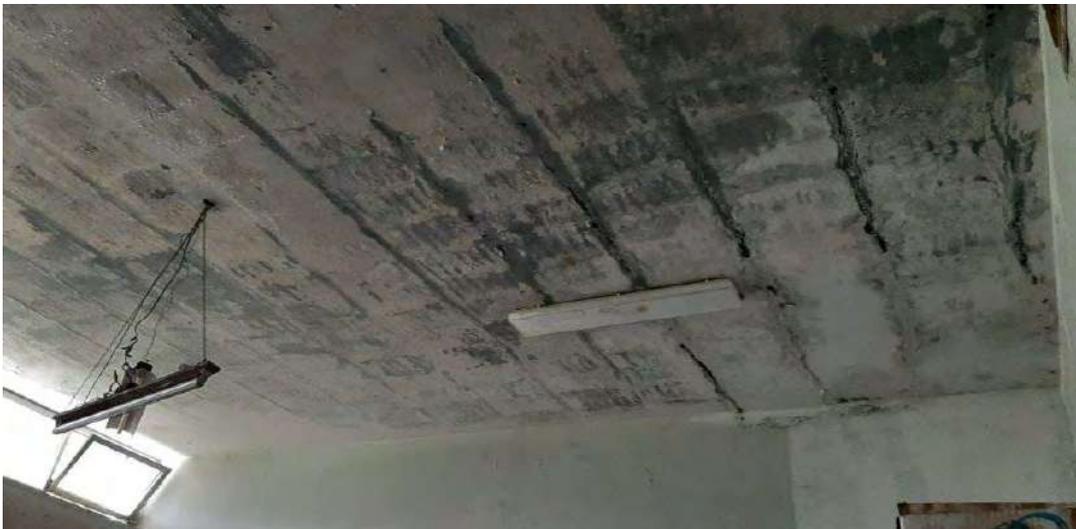
Foto 55 – Vista interna significativa di uno dei soffitti delle stanze sul retro al piano terra da cui si evince una situazione diffusa di infiltrazioni d'acqua, muffa e criticità sia a livello igienico che a livello statico.

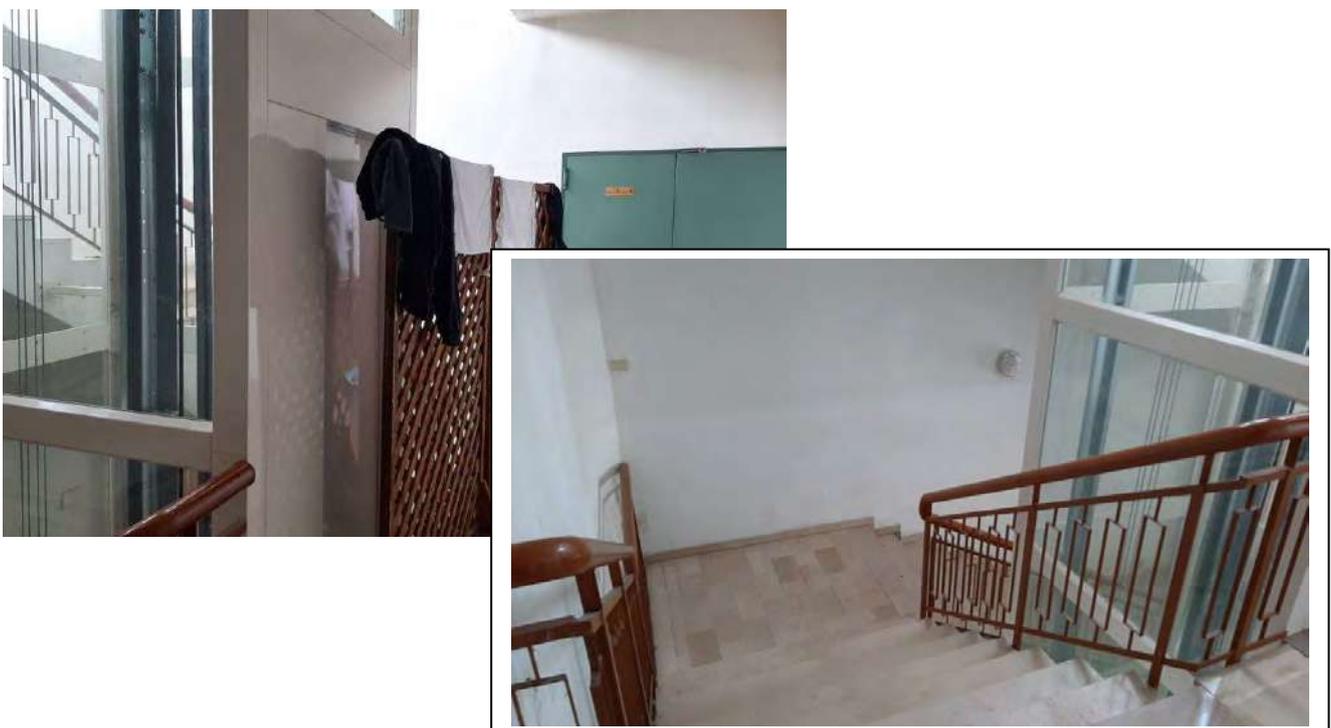
Foto 56 e 57 – N. 2 viste del vano scala al piano terra con ascensore non accessibile e non funzionante.

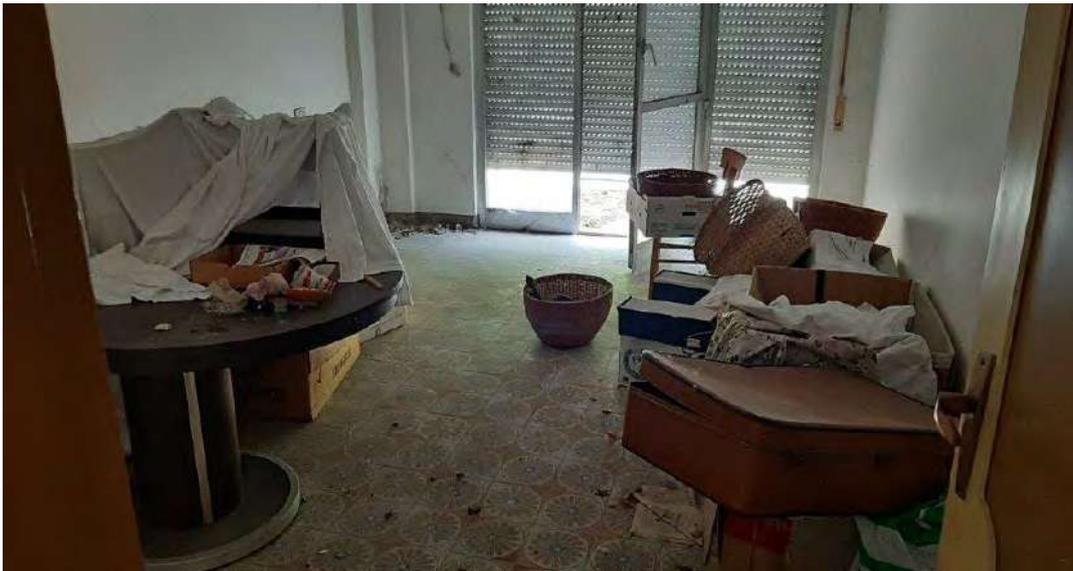
Foto 63 – Vista interna significativa dello stato dei luoghi di una delle camere sul fronte al piano primo (sub. 6).

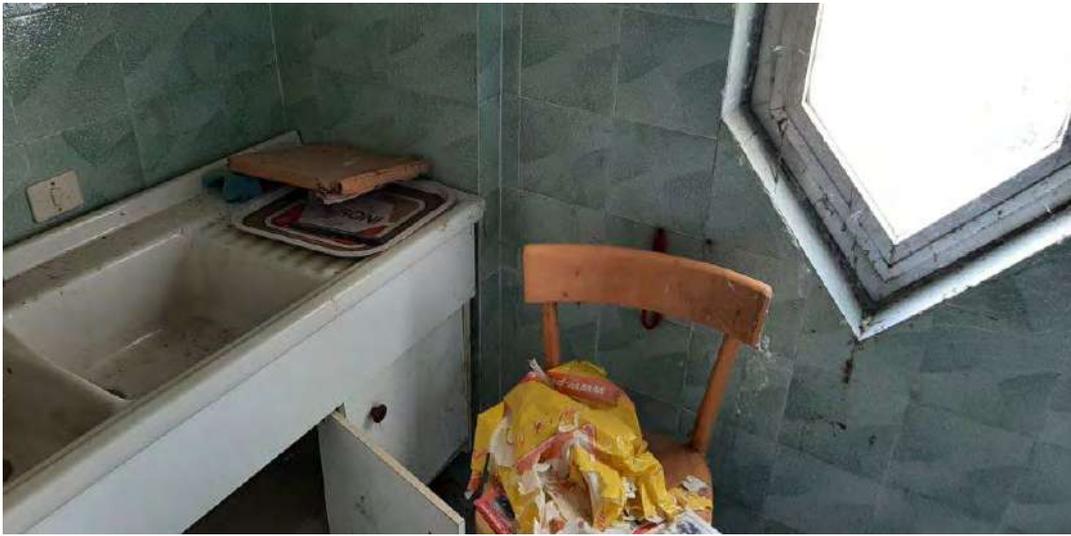
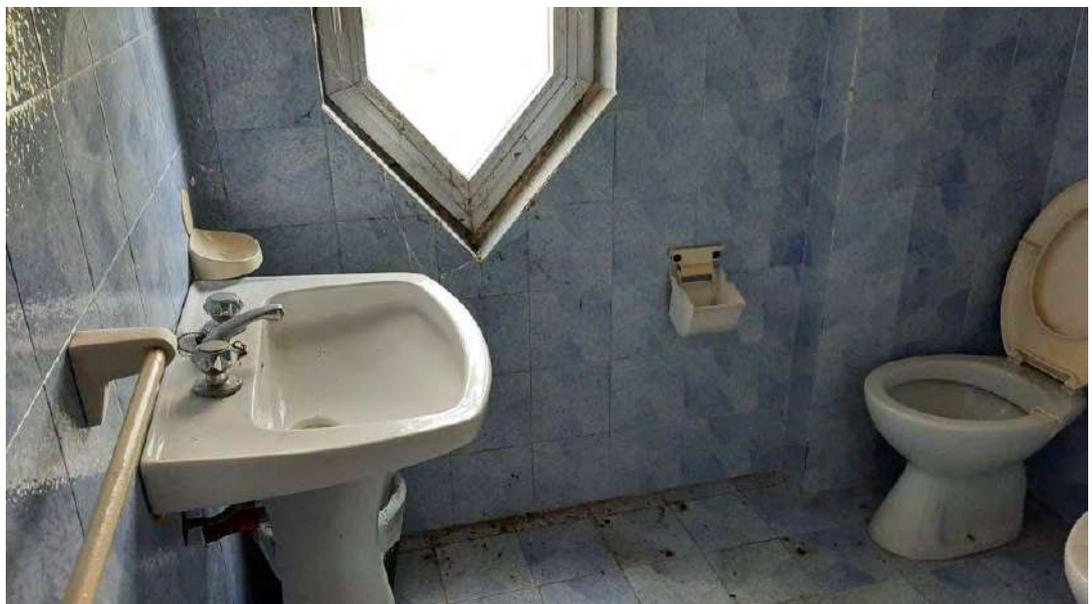
Foto 65, 66, 67 e 68 – N. 4 Viste significative dei WC all'interno delle camere sul fronte al P1 dell'albergo; si evincono chiaramente le pessime condizioni igieniche e manutentive (sub. 6).

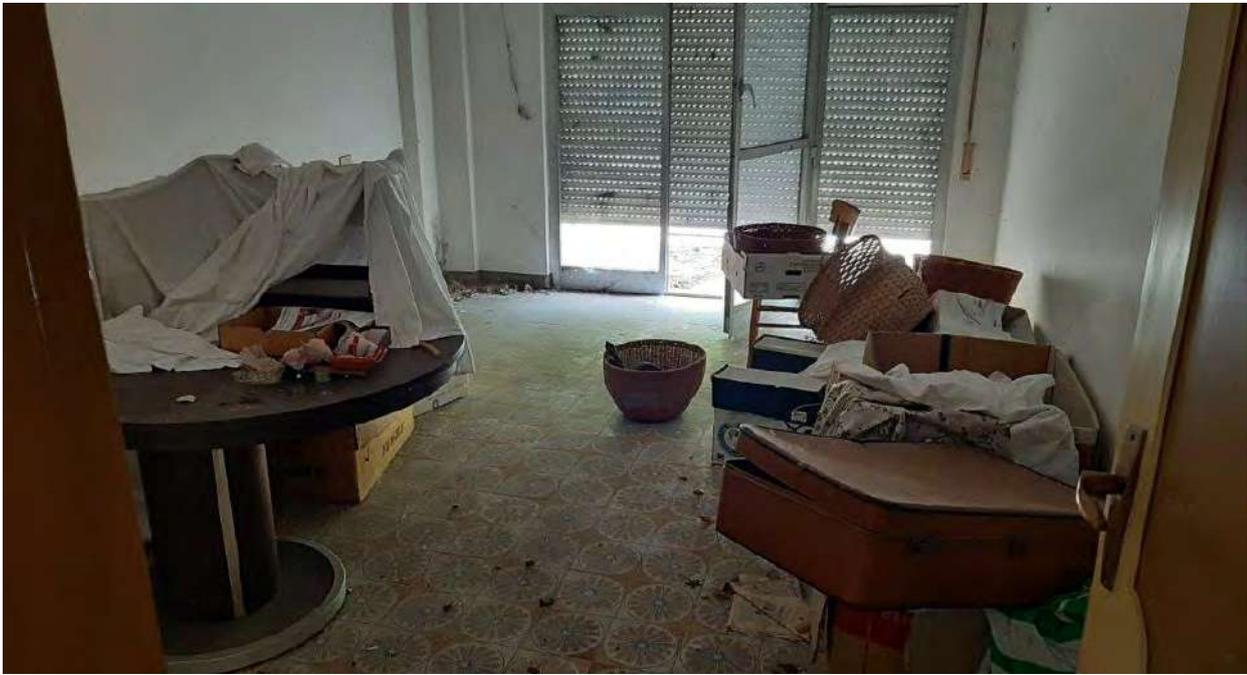
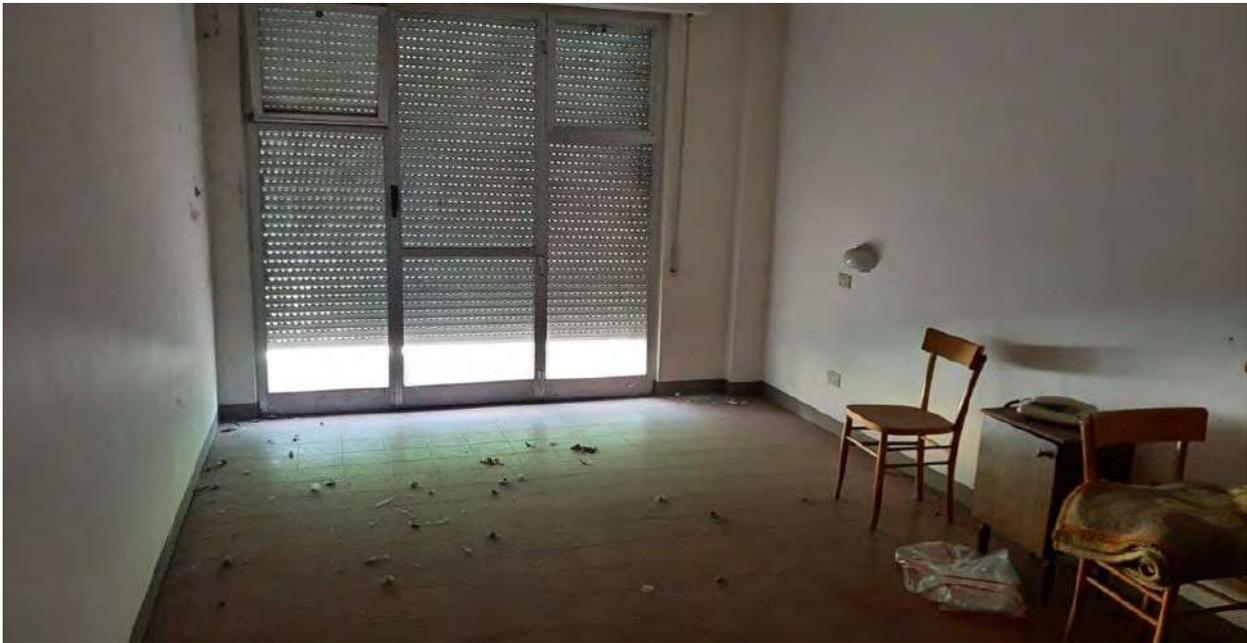
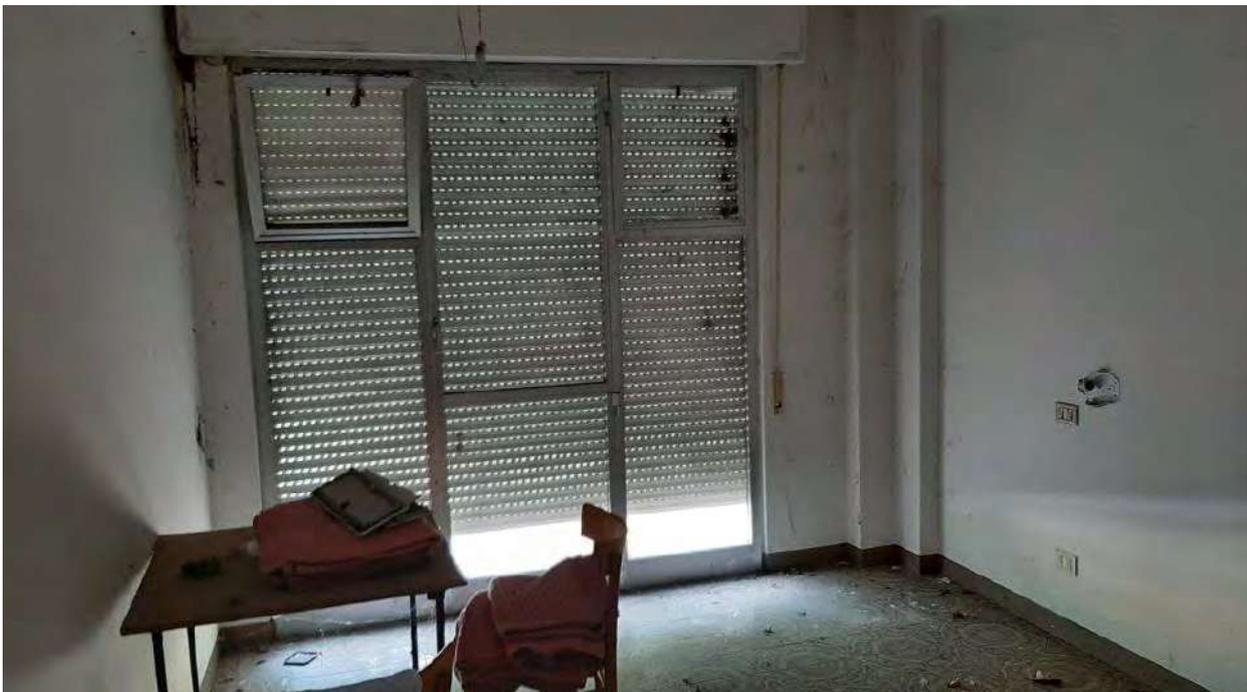
Foto 69, 70 e 71 – N. 3 Viste significative dello stato dei luoghi delle camere sul fronte al P1 dell'albergo.

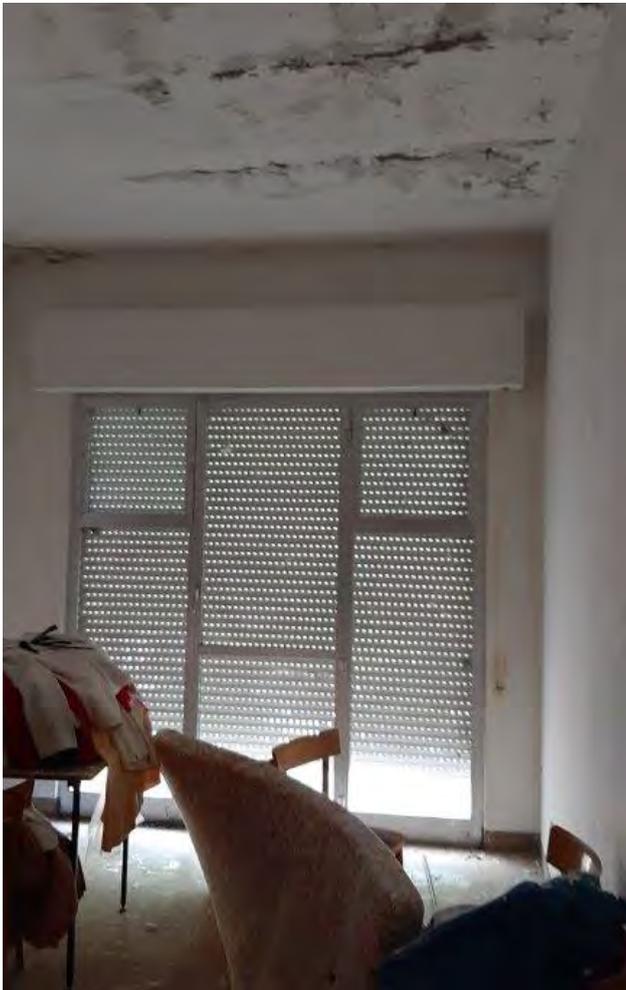
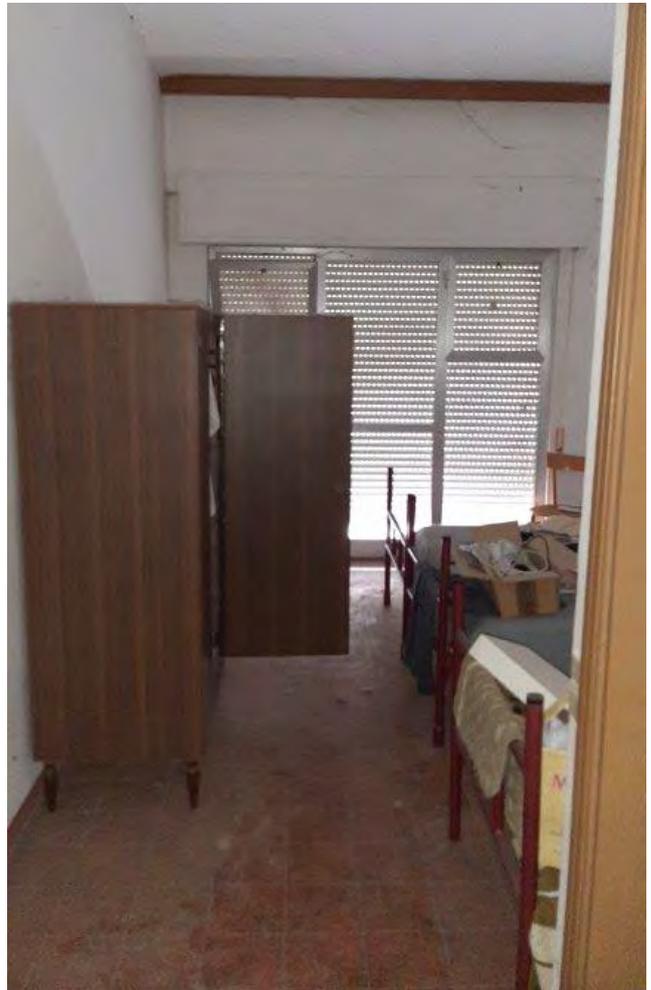
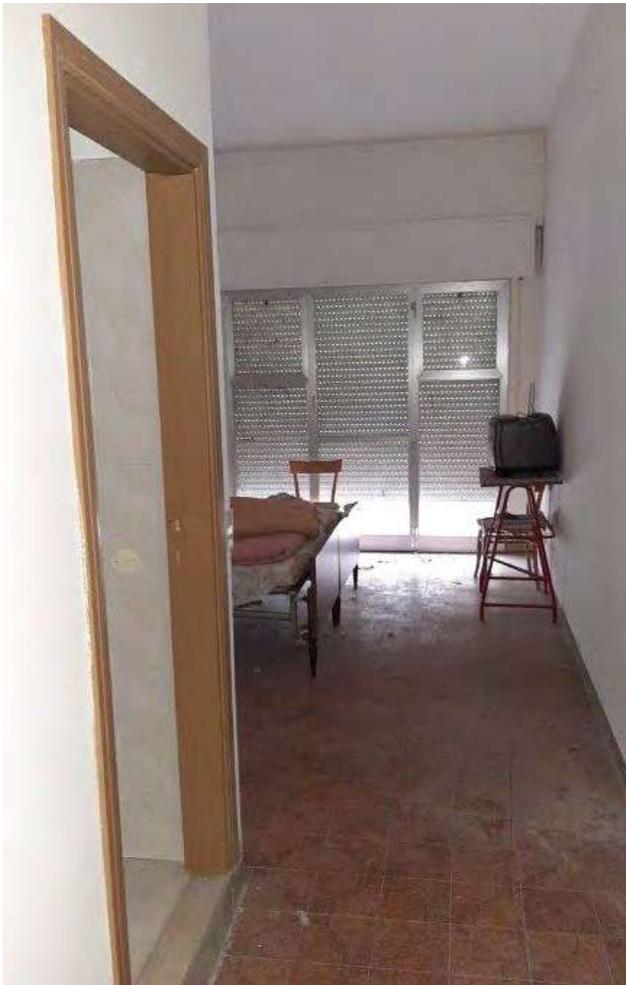
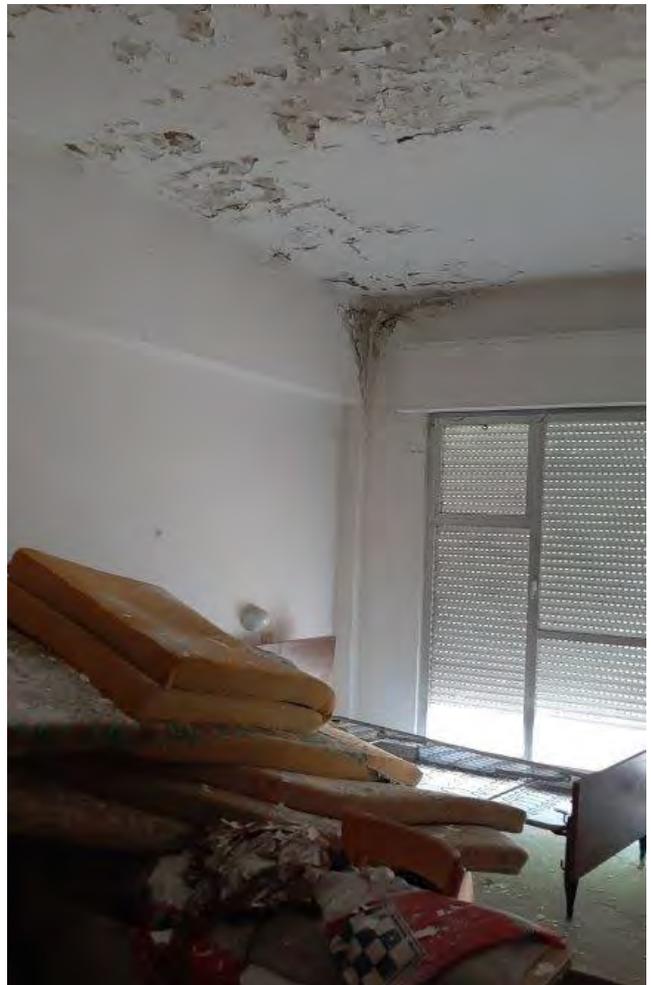
Foto 72, 73, 74 e 75 – Altre n. 4 viste significative di altrettante camere al P1 dell'albergo che confermano il pessimo stato dei luoghi.

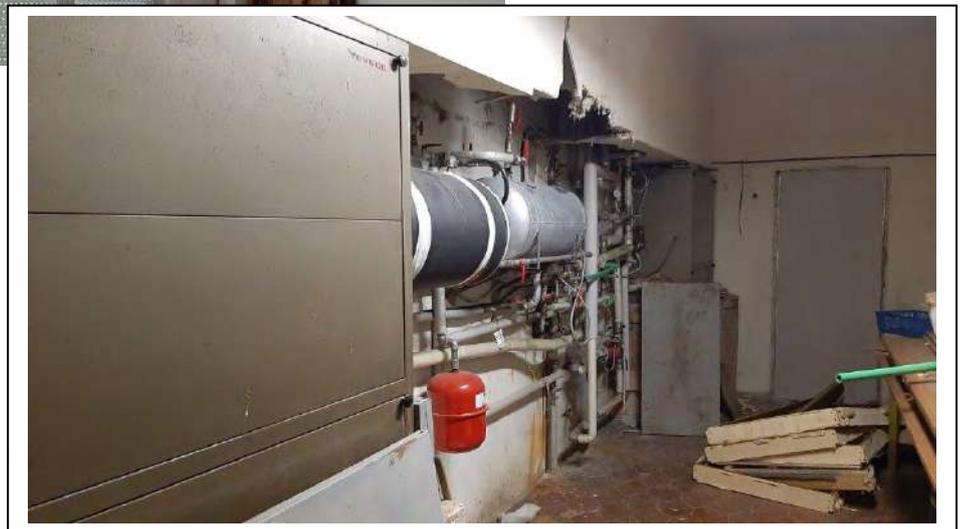
Foto 84 e 85 – Vista rispettivamente di soffitto significativo di una delle camere al piano primo e di parte degli impianti all'interno del locale tecnico di cui sopra.

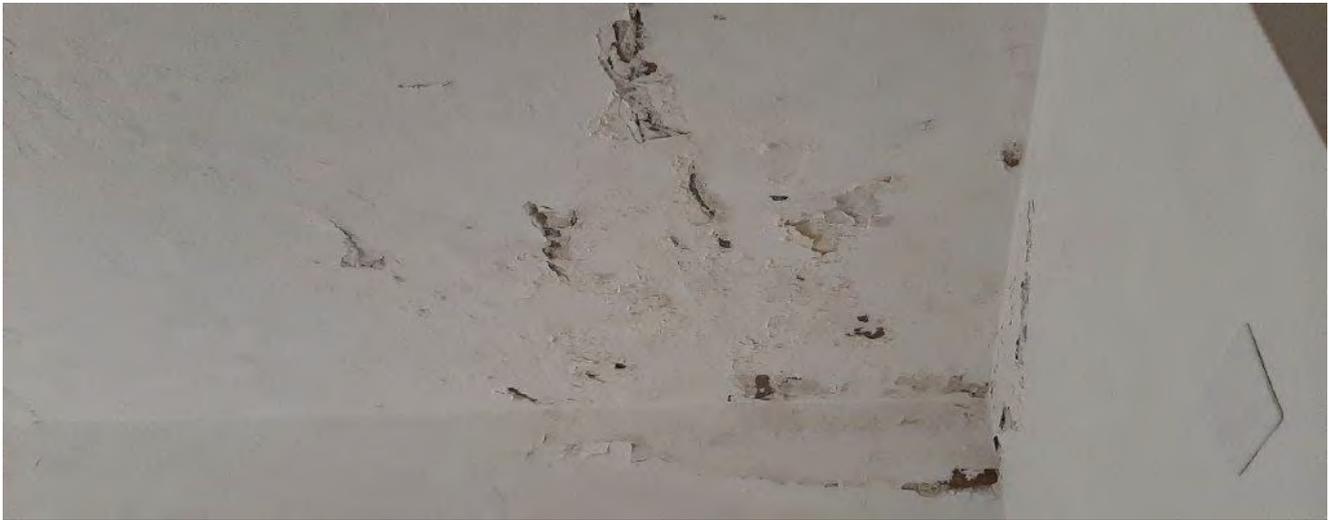
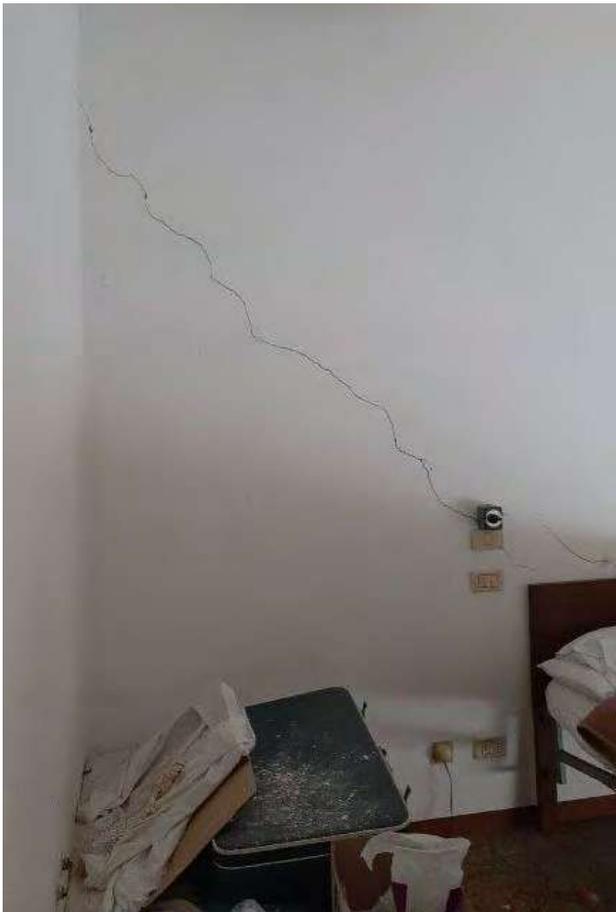
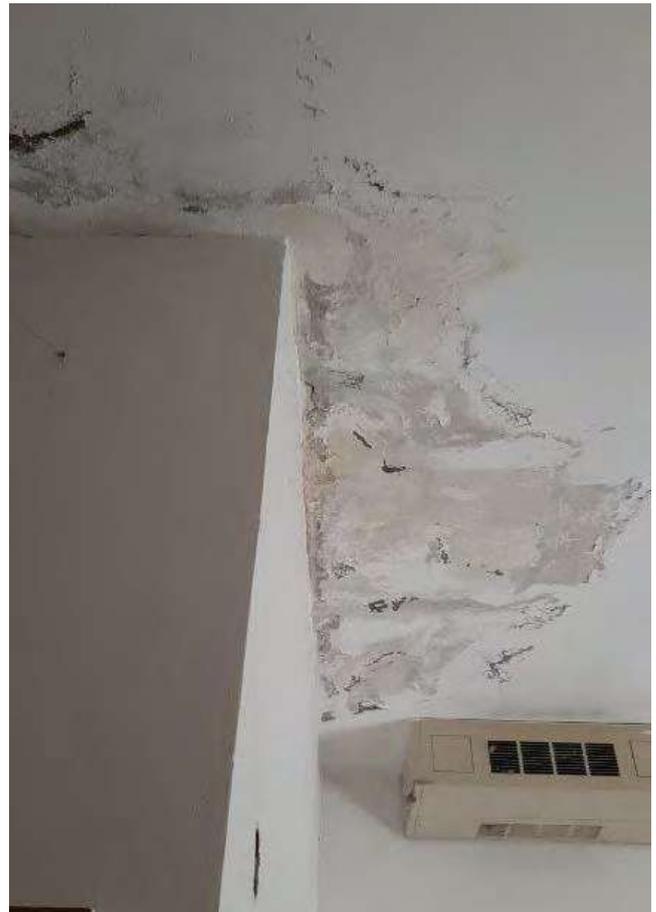
Foto 86, 87 e 88 – Particolari sullo stato dei luoghi che evidenziano criticità igieniche, funzionali e statiche diffuse.
