**DOCUMENTAZIONE FOTOGRAFICA – E.I. 247/2017**  
**VIZI PRESENTI ALLA DATA ATTUALE SUL FABBRICATO**

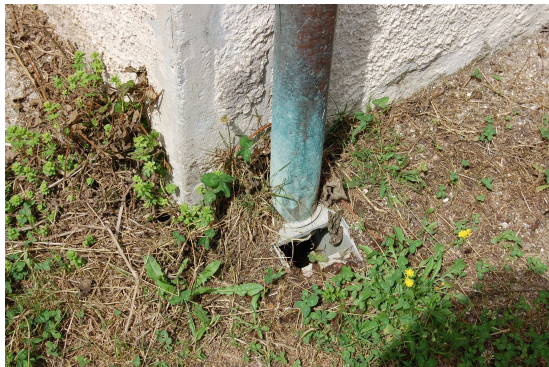
**FOTO 1 – POZZETTI PLUVIALI MANCANTI E PLUVIALI VETUSTI E CON FESSURAZIONI**

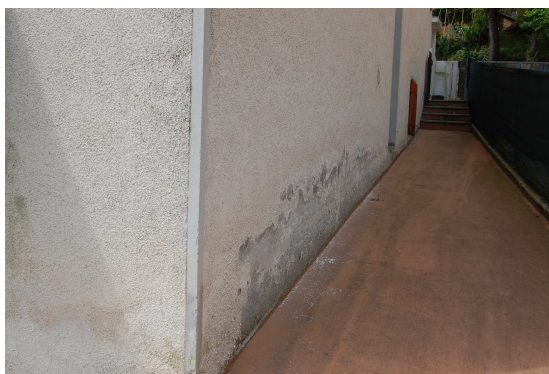
**FOTO 2 – INTONACO AMMALORATO E CADENTE**

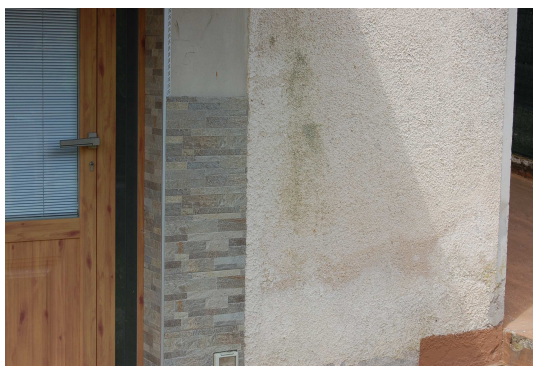
**FOTO 3 – INTONACO AMMALORATO E CADENTE**

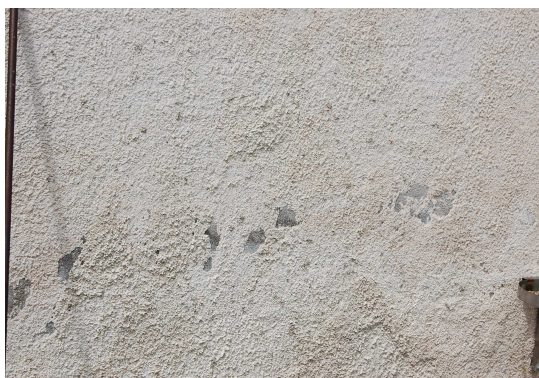
**FOTO 4 – INTONACO AMMALORATO E CADENTE**

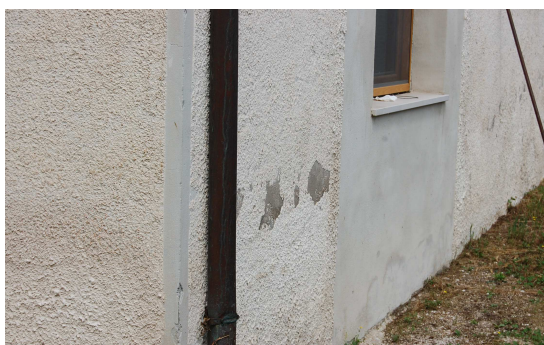
**FOTO 5 – INTONACO AMMALORATO E CADENTE**

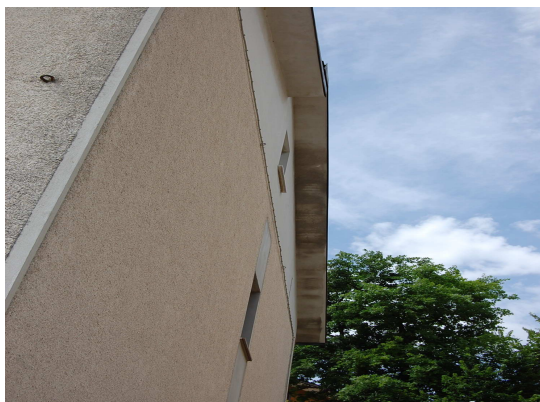
**FOTO 6 – CORNICE CON PRESENZA DI UMIDITA' PER INFILTRAZIONI DI  
ACQUE METEORICHE**

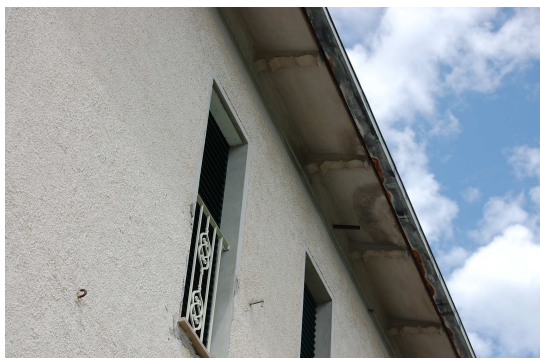
**FOTO 7 – CORNICE CON PRESENZA DI UMIDITA' PER INFILTRAZIONI DI  
ACQUE METEORICHE**

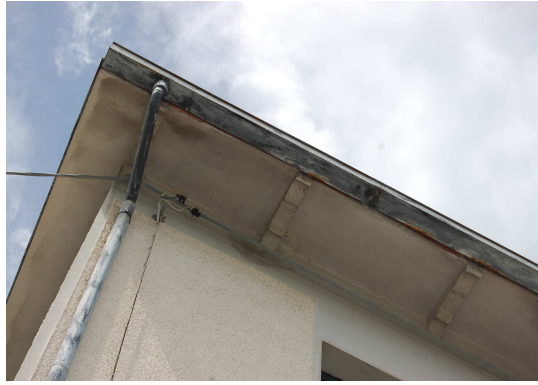
**FOTO 8 – CORNICIONE CON PRESENZA DI UMIDITA' PER INFILTRAZIONI DI ACQUE METEORICHE E GRONDAIE IN PESSIMO STATO**

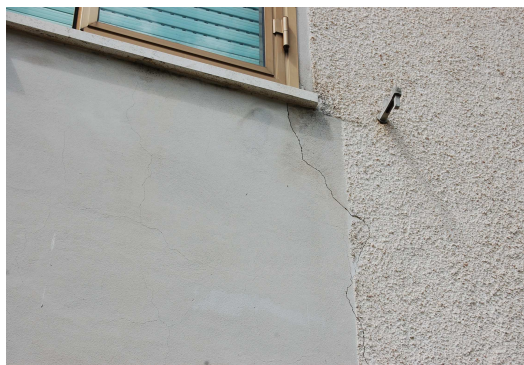
**FOTO 9 – FESSURAZIONE SU MURATURA PORTANTE**

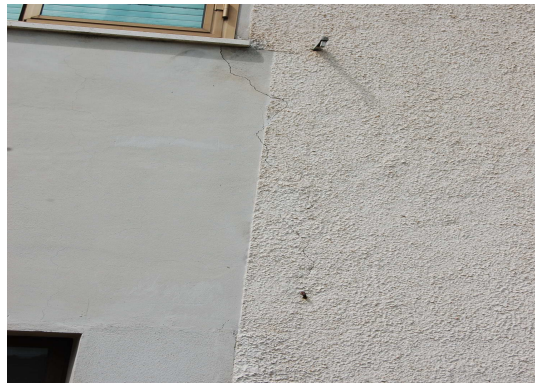
**FOTO 10 – FESSURAZIONE SU MURATURA PORTANTE**

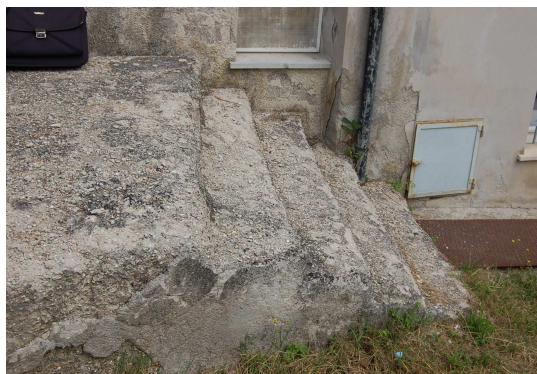
**FOTO 11 – GRADINI SCALA GIARDINO IN PESSIMO STATO CON PERICOLO PER COLORO CHE LI UTILIZZANO**

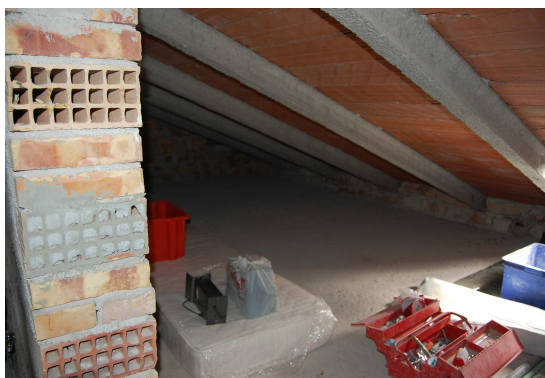
**FOTO 12 – PRESENZA DI BACINELLE PER RACCOLTA ACQUE METEORICHE CAUSA INFILTRAZIONI DALLA COPERTURA PER MANCANZA DI IMPERMEABILIZZAZIONE**
