ALLEGATO 1
DOCUMENTAZIONE FOTOGRAFICA

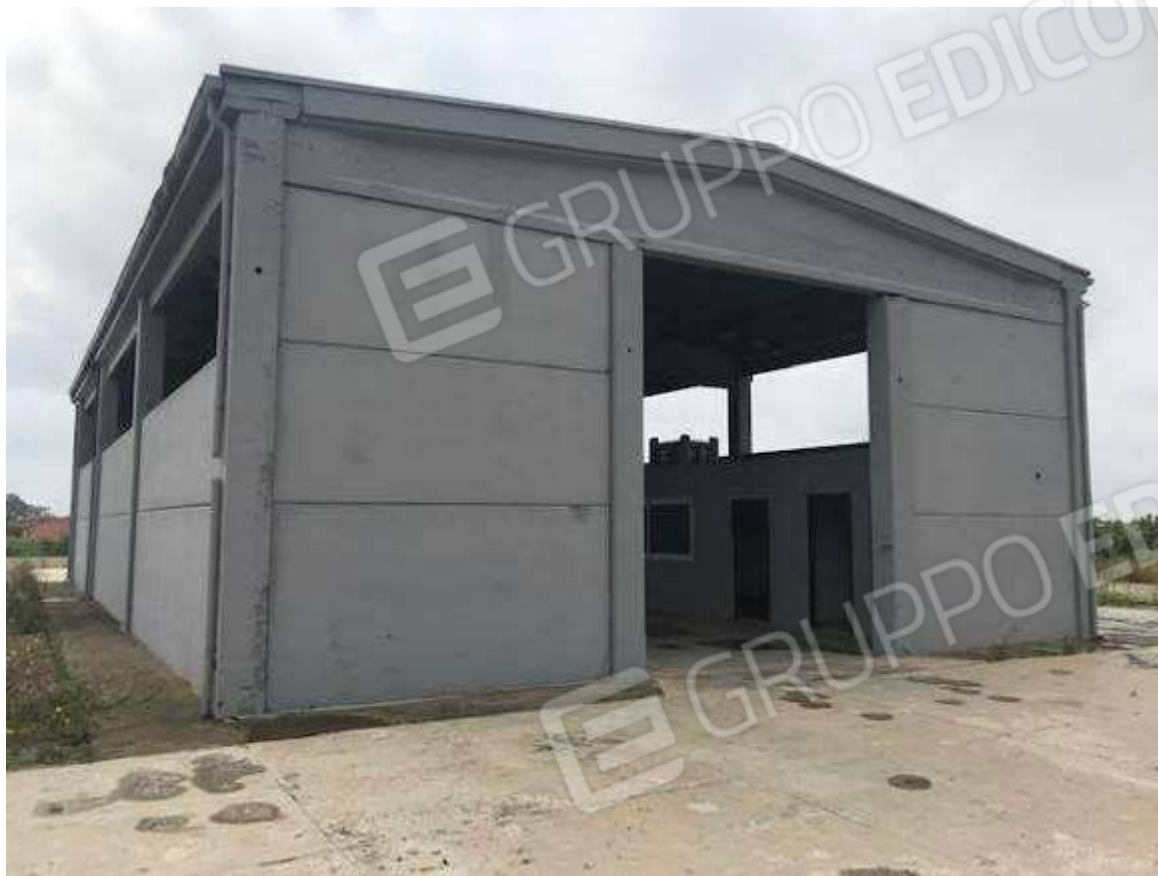
Foto 01 – Esterni del capannone – Vista della testata destra (ingresso principale)
Il portone d'ingresso non esiste più.

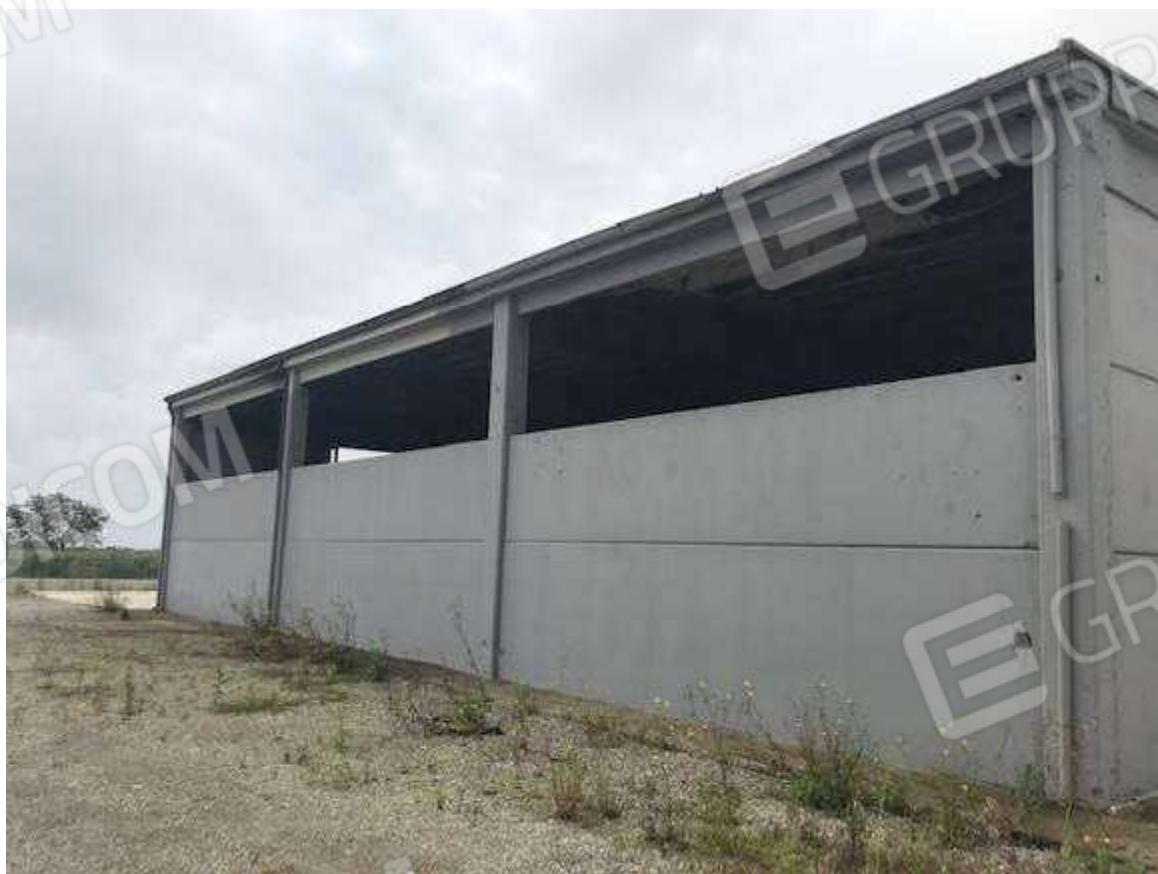
Foto 02 – Esterni del capannone – Vista laterale anteriore (frontistante via Parisi)
Le finestre “a nastro” non esistono più.

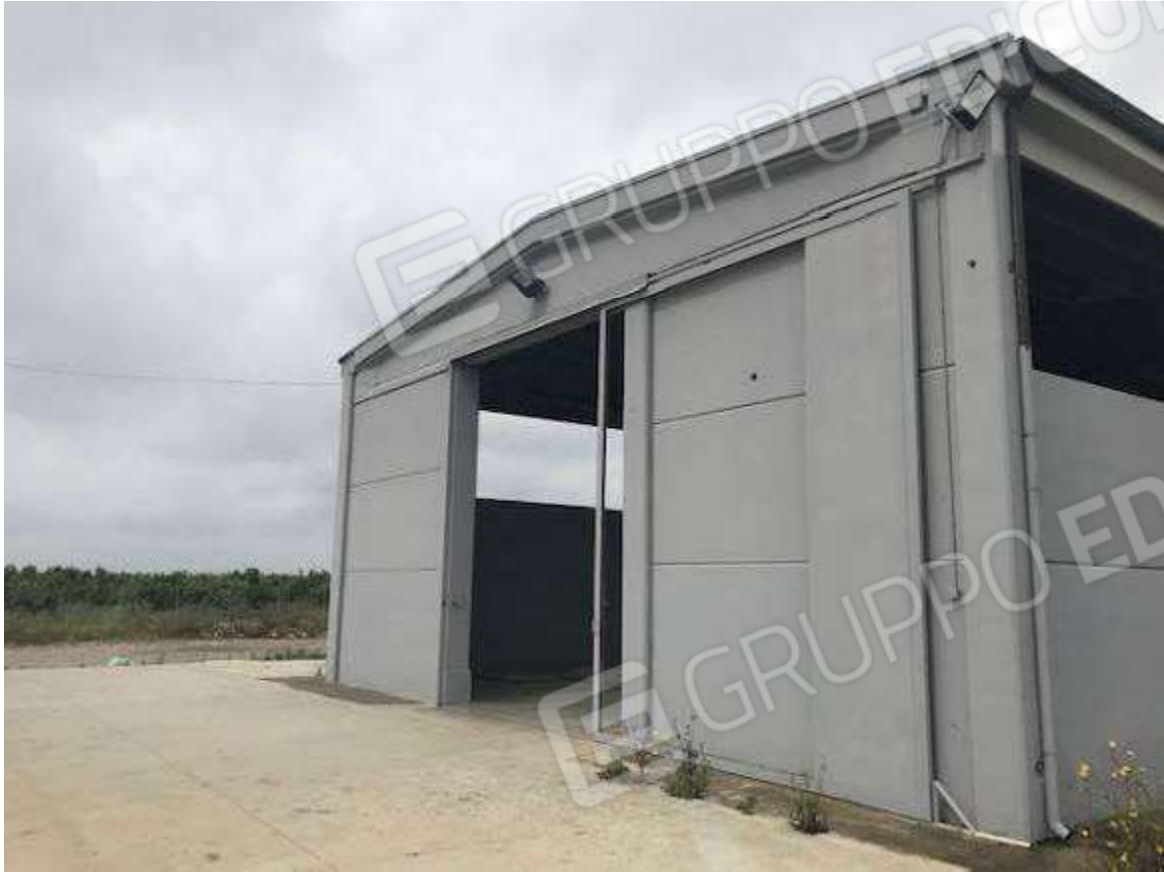
Foto 03 – Esterni del capannone – Vista della testata sinistra (ingresso secondario)
Buona parte dei pannelli costituenti il portone d’ingresso non esistono più.

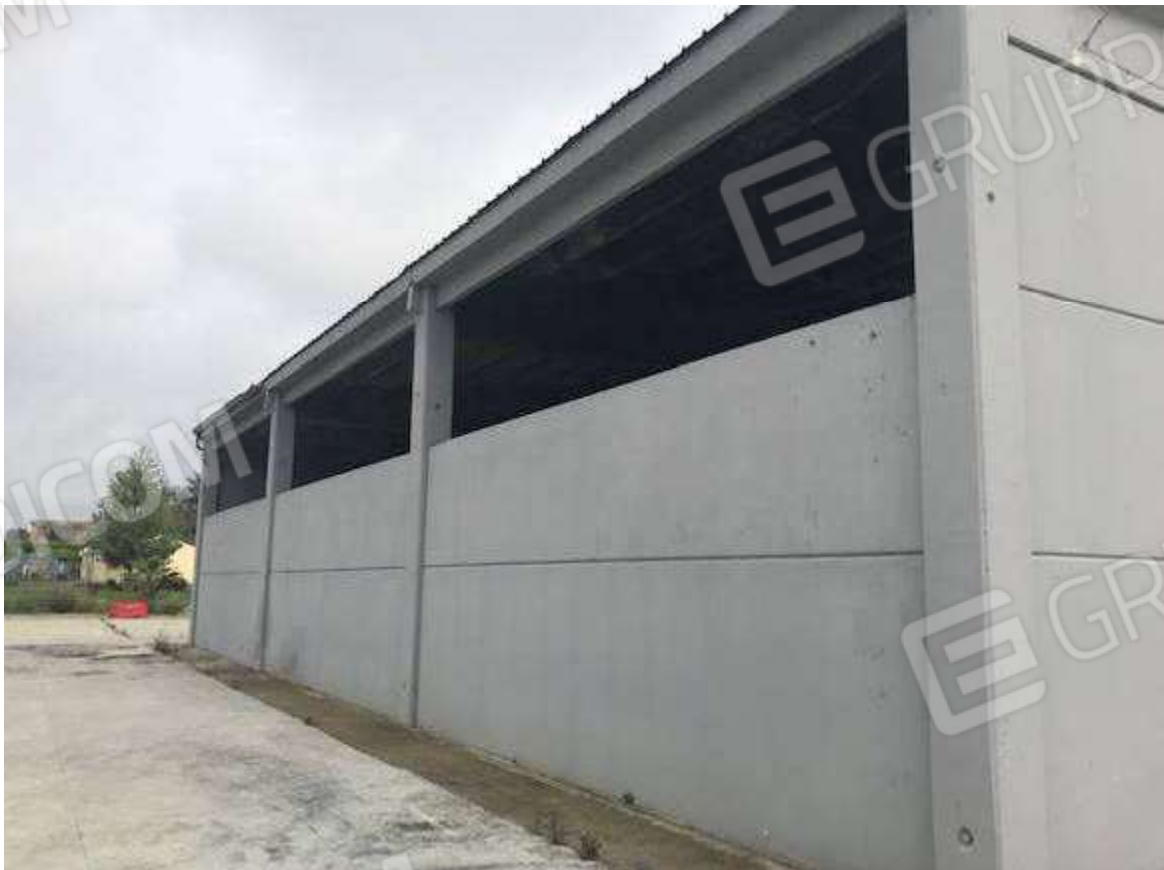
Foto 04 – Esterni del capannone – Vista laterale posteriore (opposta a via Parisi)
Le finestre “a nastro” non esistono più.

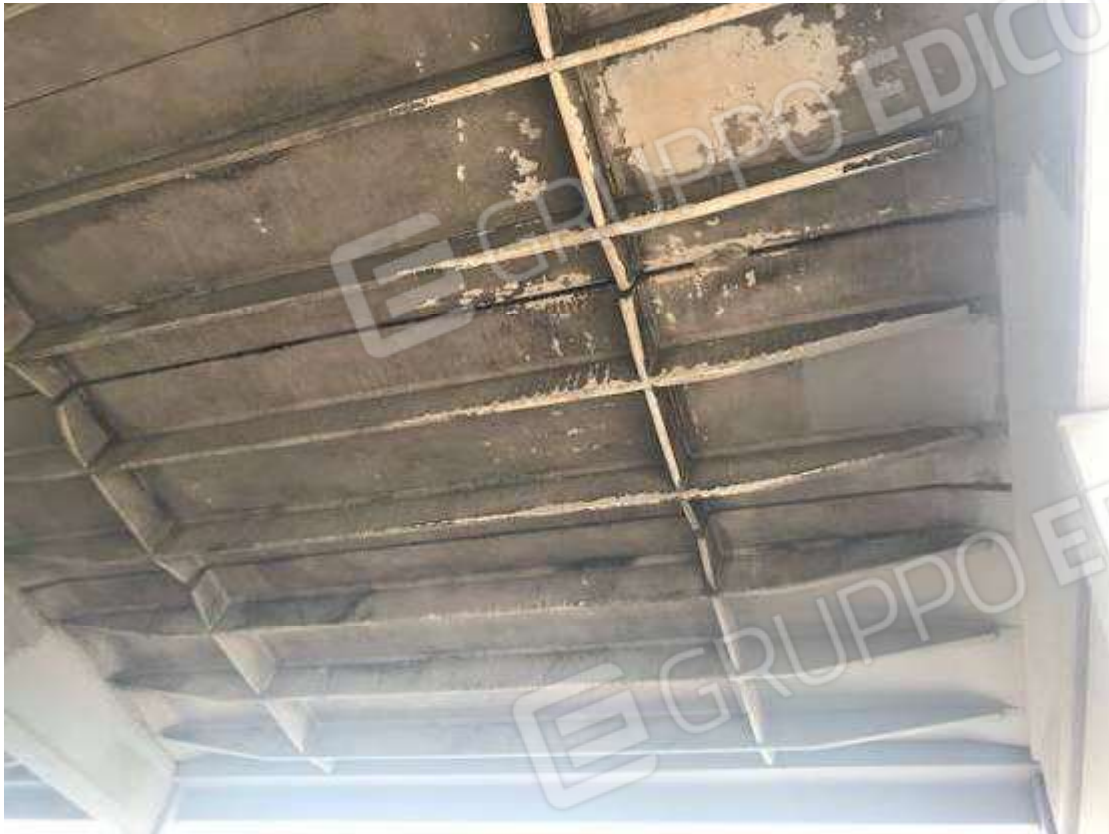
Foto 05 – Interni del capannone – Intradosso della copertura (prima campata, entrando dall'ingresso principale - zona di destra). La soletta e le nervature degli elementi prefabbricati sono state lievemente danneggiate dall'incendio, ma non presentano segni di instabilità.

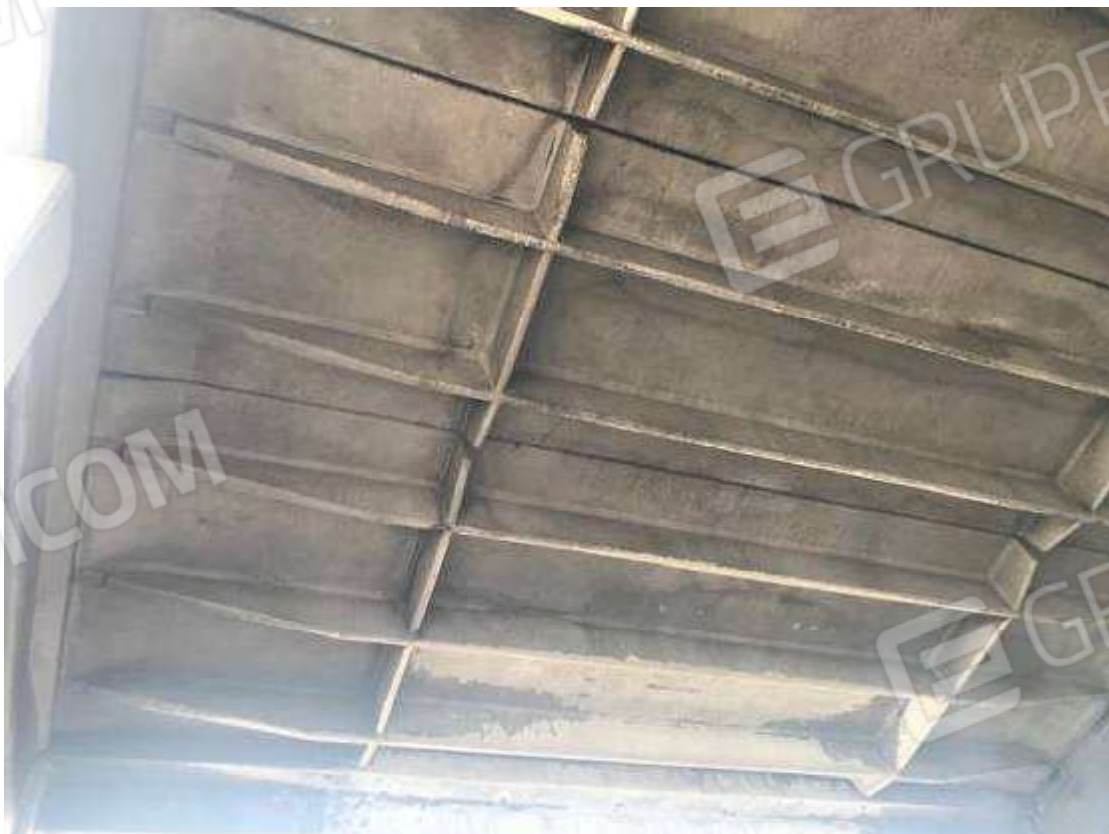
Foto 06 – Interni del capannone – Intradosso della copertura (prima campata, entrando dall'ingresso principale - zona di sinistra). La soletta e le nervature degli elementi prefabbricati sono state lievemente danneggiate dall'incendio, ma non presentano segni di instabilità.

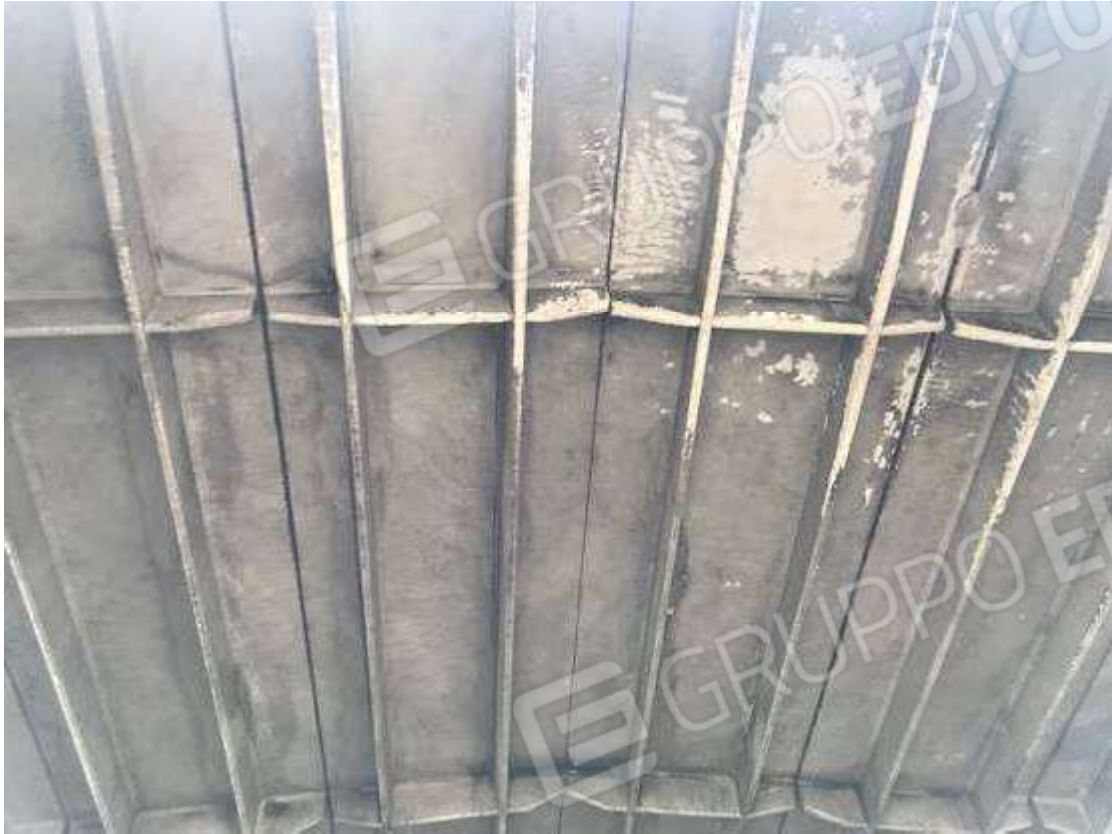
Foto 07 – Interni del capannone – Intradosso della copertura (prima campata, entrando dall'ingresso principale - zona centrale). La soletta e le nervature degli elementi prefabbricati sono state lievemente danneggiate dall'incendio, ma non presentano segni di instabilità.

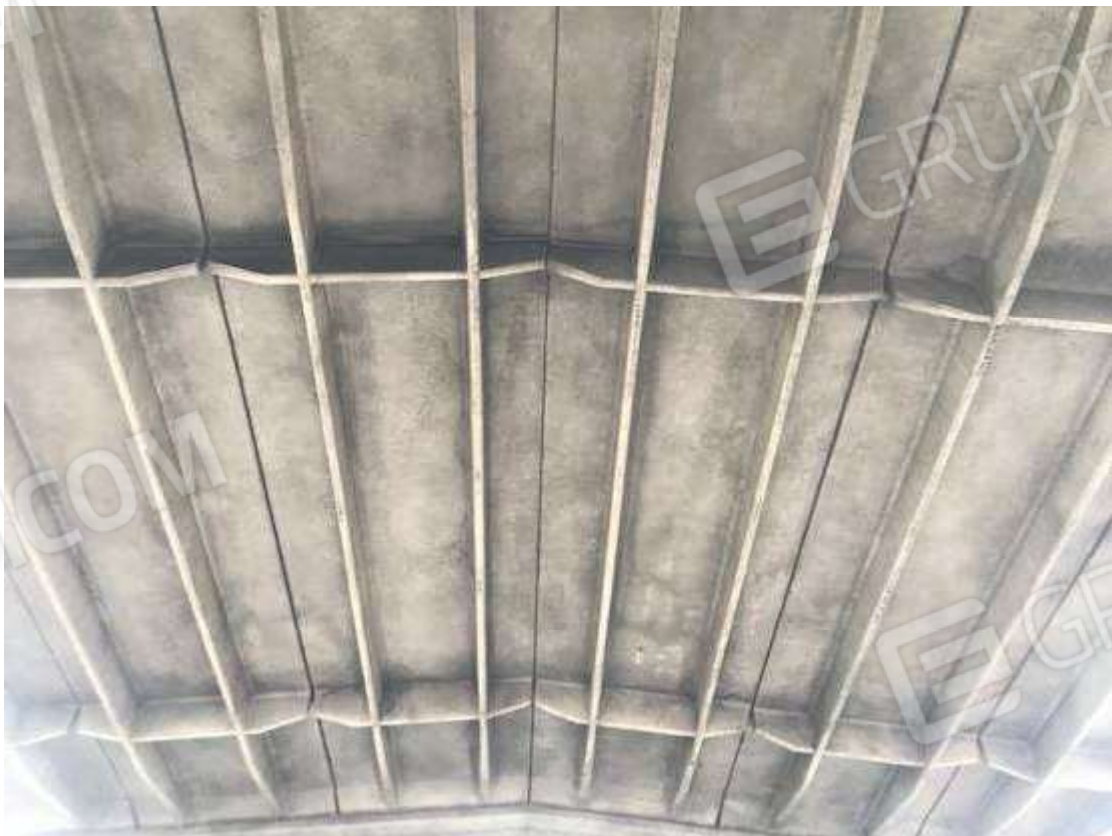
Foto 08 – Interni del capannone – Intradosso della copertura (seconda campata, entrando dall'ingresso principale - zona centrale)
La soletta e le nervature degli elementi prefabbricati non sono state danneggiate dall'incendio.

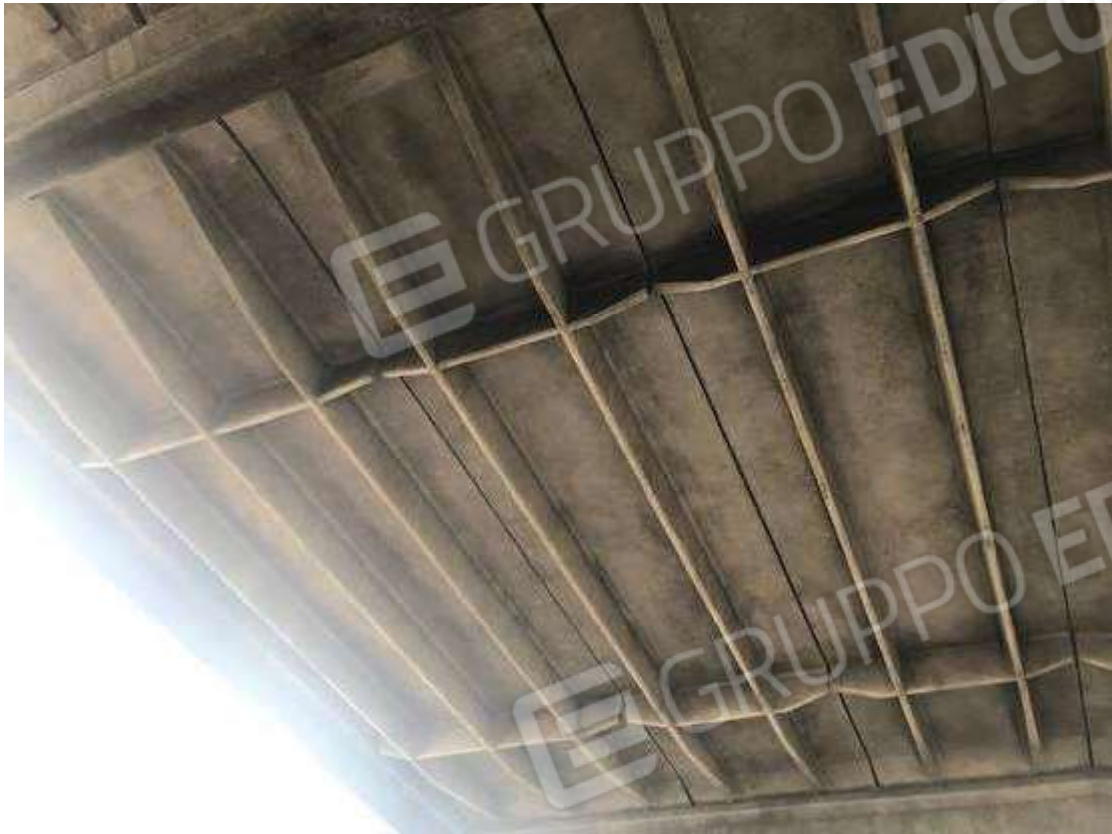
Foto 09 – Interni del capannone – Intradosso della copertura
(seconda campata, entrando dall'ingresso principale - zona di sinistra)
La soletta e le nervature degli elementi prefabbricati non sono state danneggiate dall'incendio.

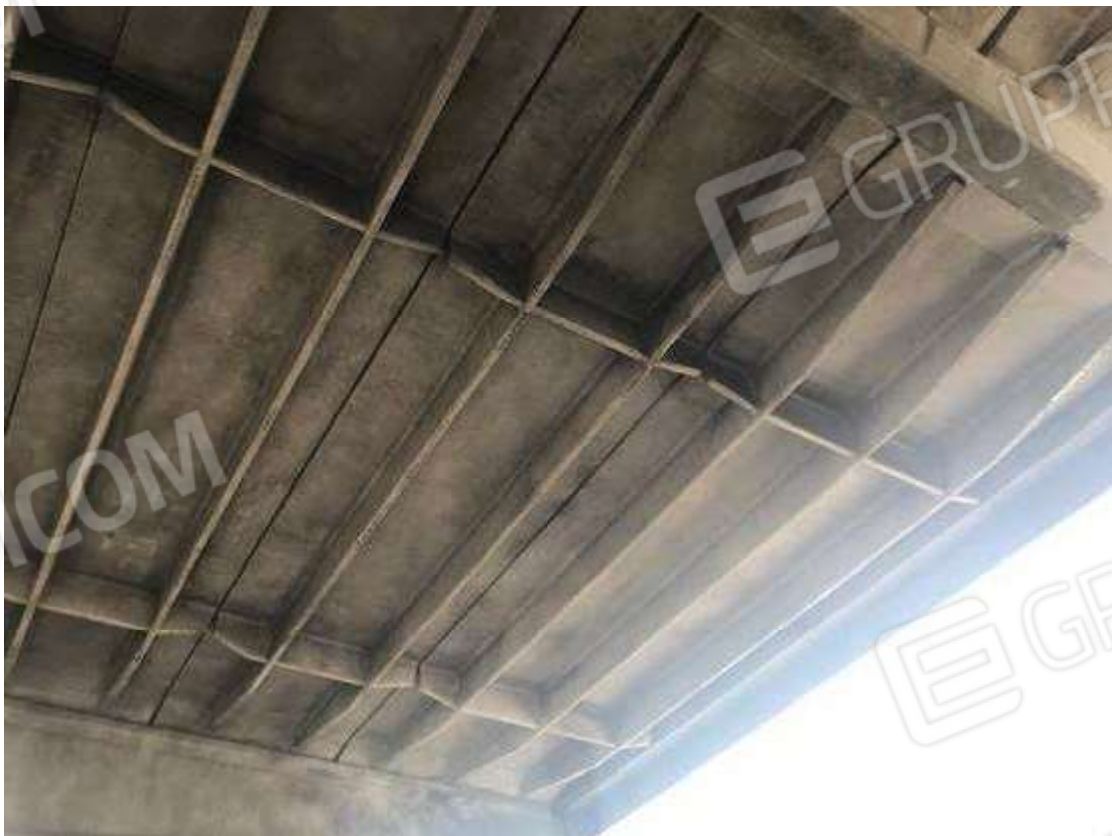
Foto 10 – Interni del capannone – Intradosso della copertura
(ultima campata, entrando dall'ingresso principale - zona di destra)
La soletta e le nervature degli elementi prefabbricati non sono state danneggiate dall'incendio

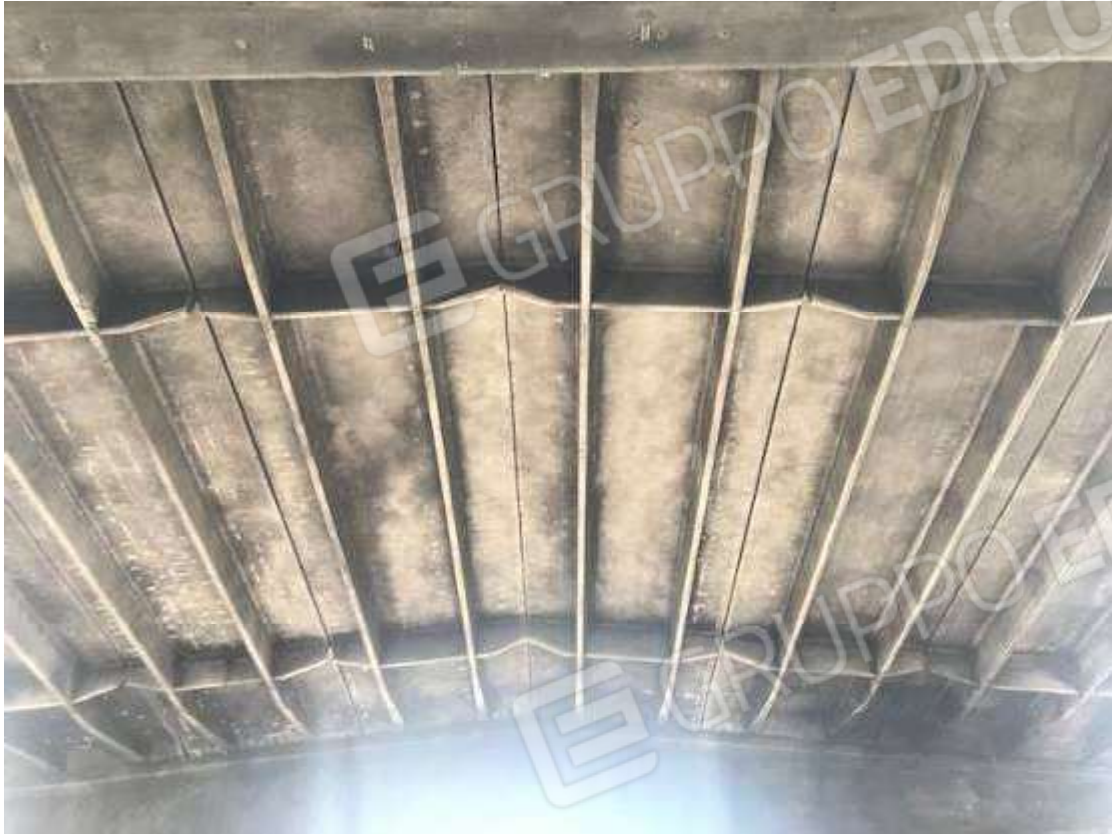
Foto 11 – Interni del capannone – Intradosso della copertura
(ultima campata, entrando dall'ingresso principale - zona centrale).
La soletta e le nervature degli elementi prefabbricati non sono state danneggiate dall'incendio.

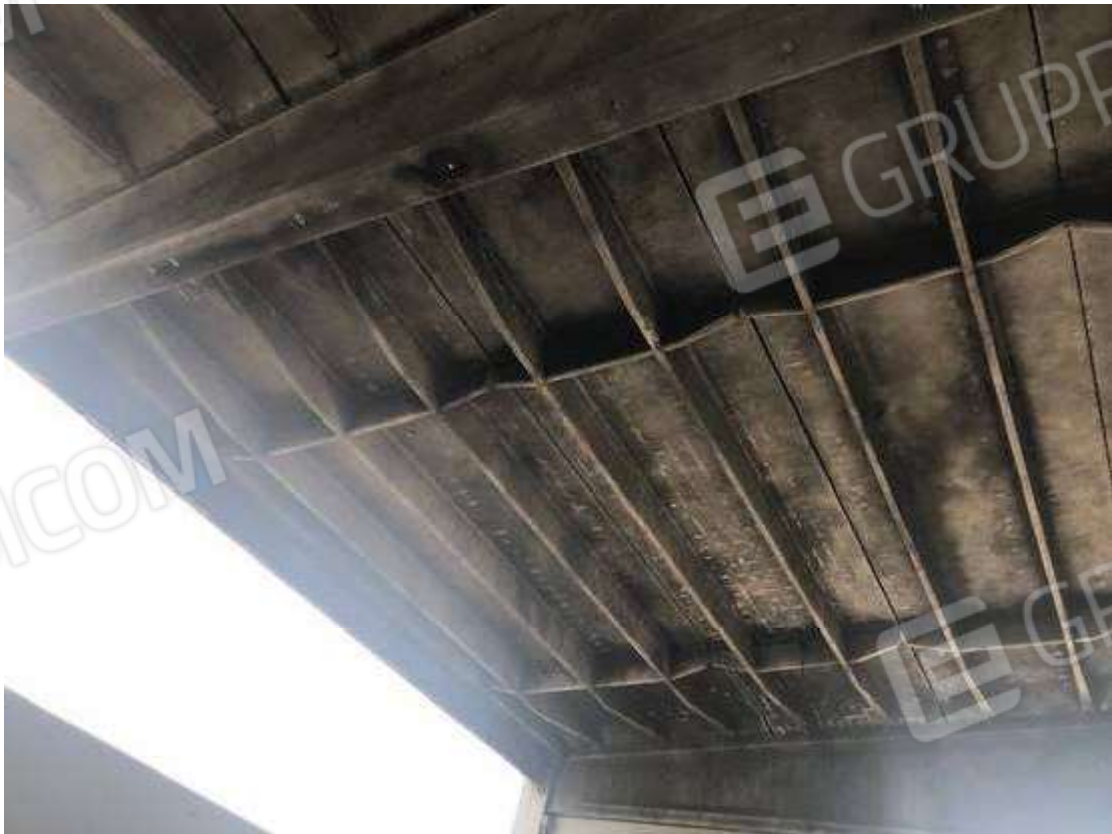
Foto 12 – Interni del capannone – Intradosso della copertura
(ultima campata, entrando dall'ingresso principale - zona di sinistra)
La soletta e le nervature degli elementi prefabbricati non sono state danneggiate dall'incendio.

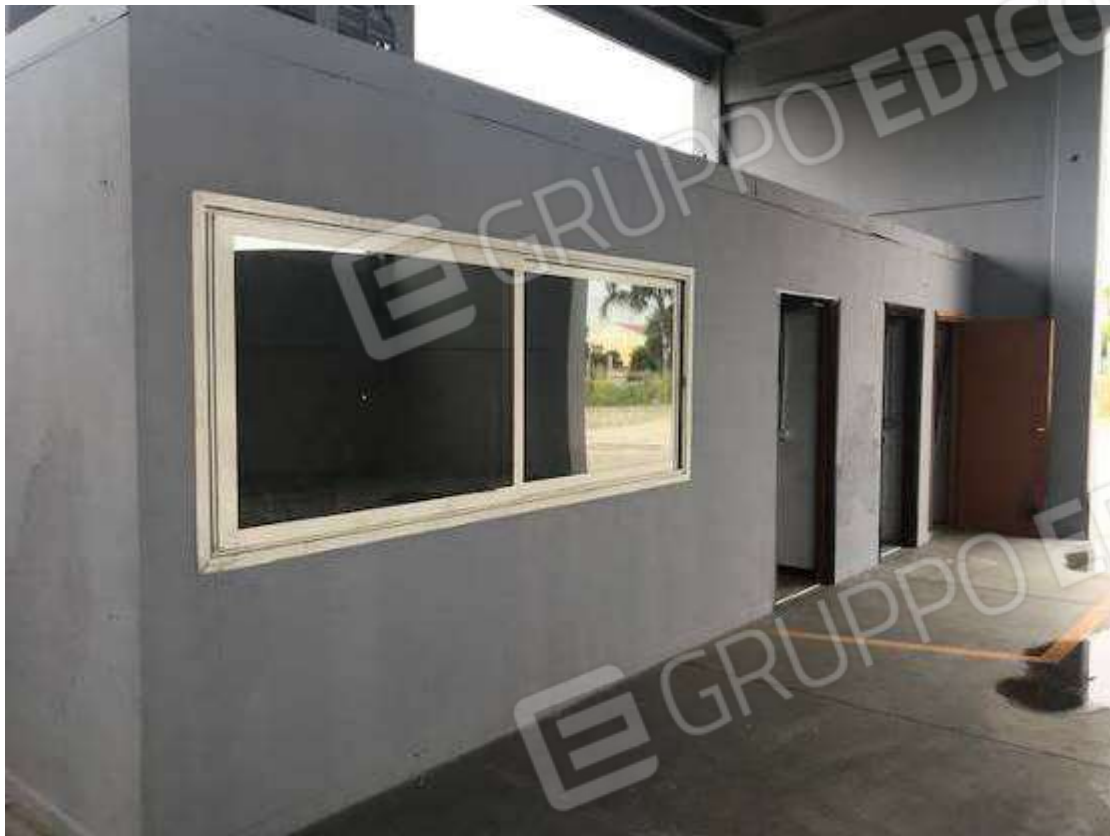
Foto 13 – Interni del capannone – Zona uffici e bagni.
Si evince la totale assenza degli impianti preesistenti.

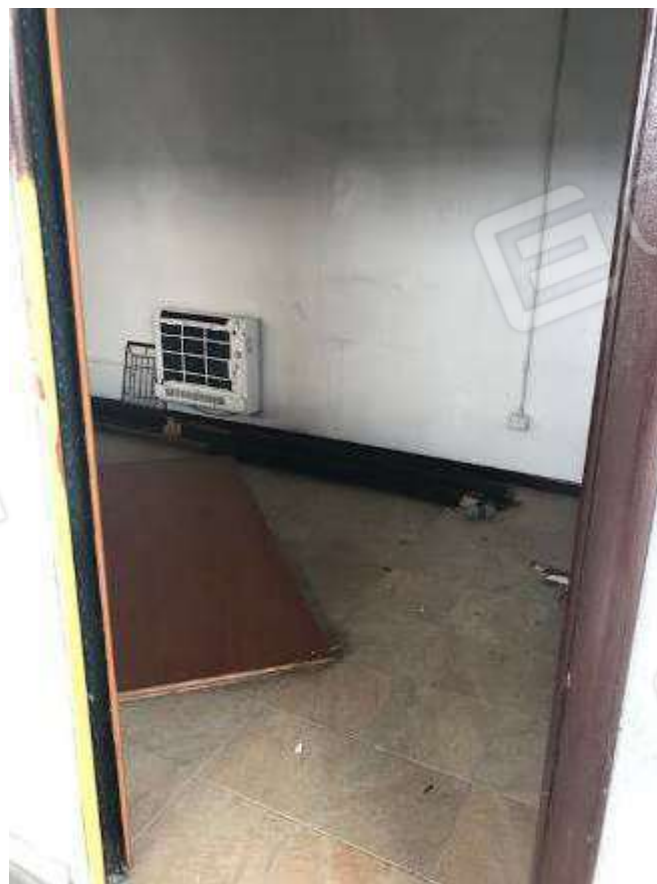
Foto 14 – Interni del capannone – Ufficio
La porta risulta parzialmente danneggiata dal fuoco.

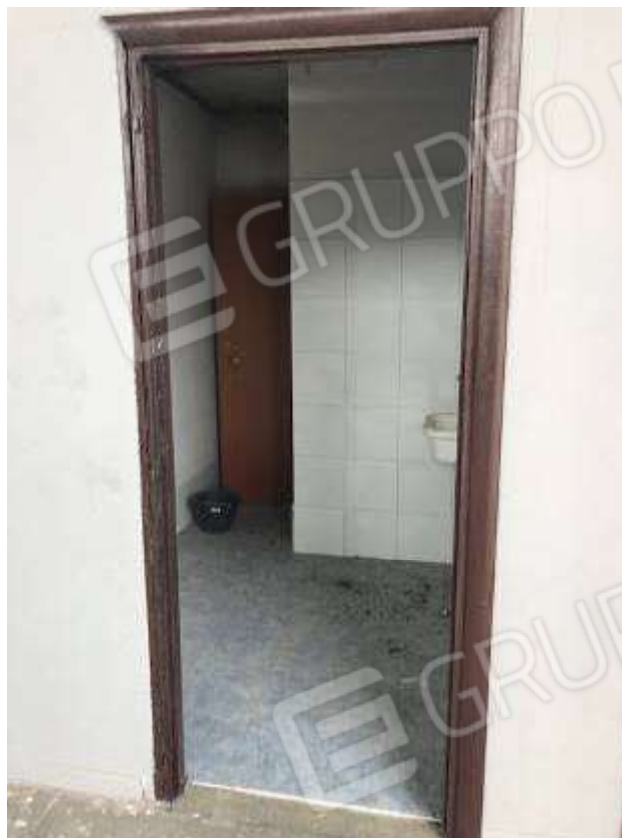
Foto 15 – Interni del capannone – Bagno centrale.
Le mostre ed il telaio fisso risultano parzialmente danneggiati dal fuoco.

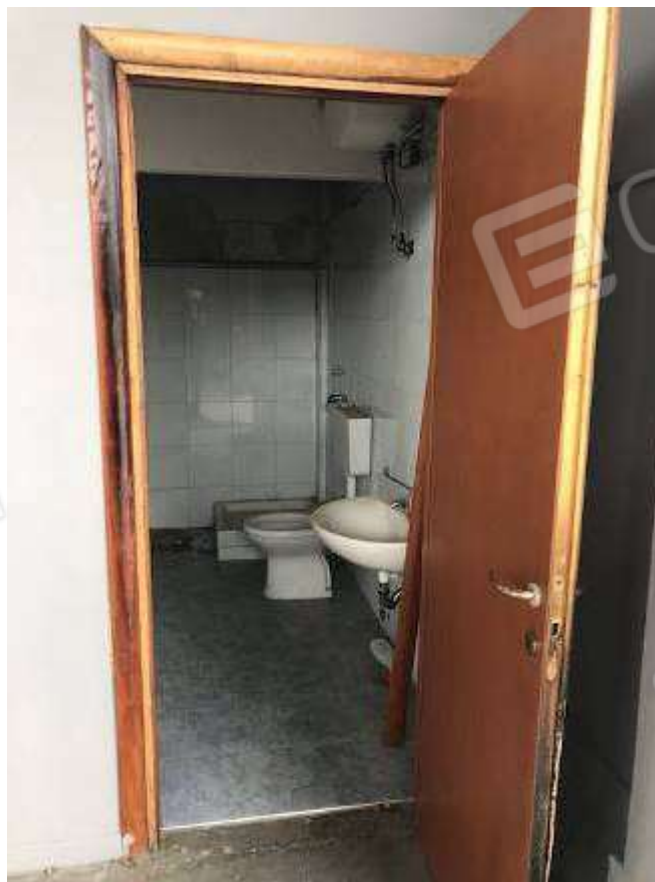
Foto 16 – Interni del capannone – Primo bagno, entrando dall'ingresso principale.
La porta risulta parzialmente divelta e danneggiata fuoco.

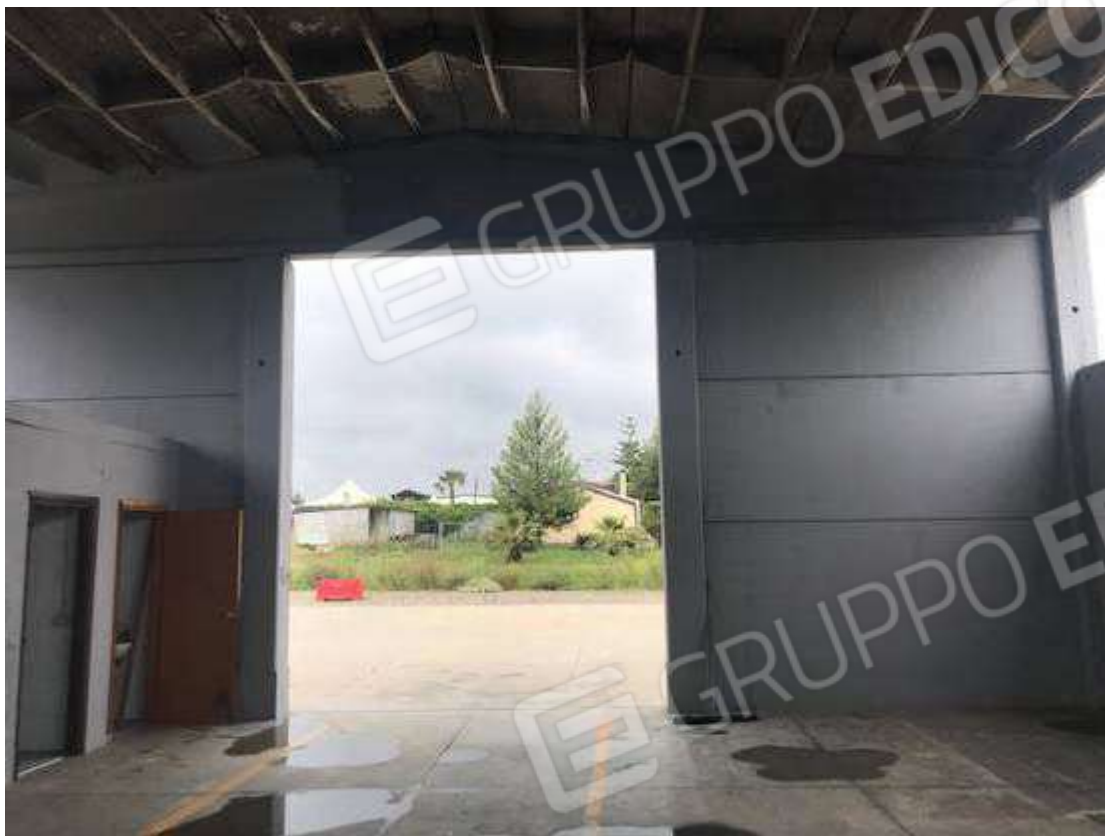
Foto 17 – Interni del capannone – Zona prossima all’ingresso principale anteriore.
Si evince la totale assenza degli impianti e del portone preesistenti.

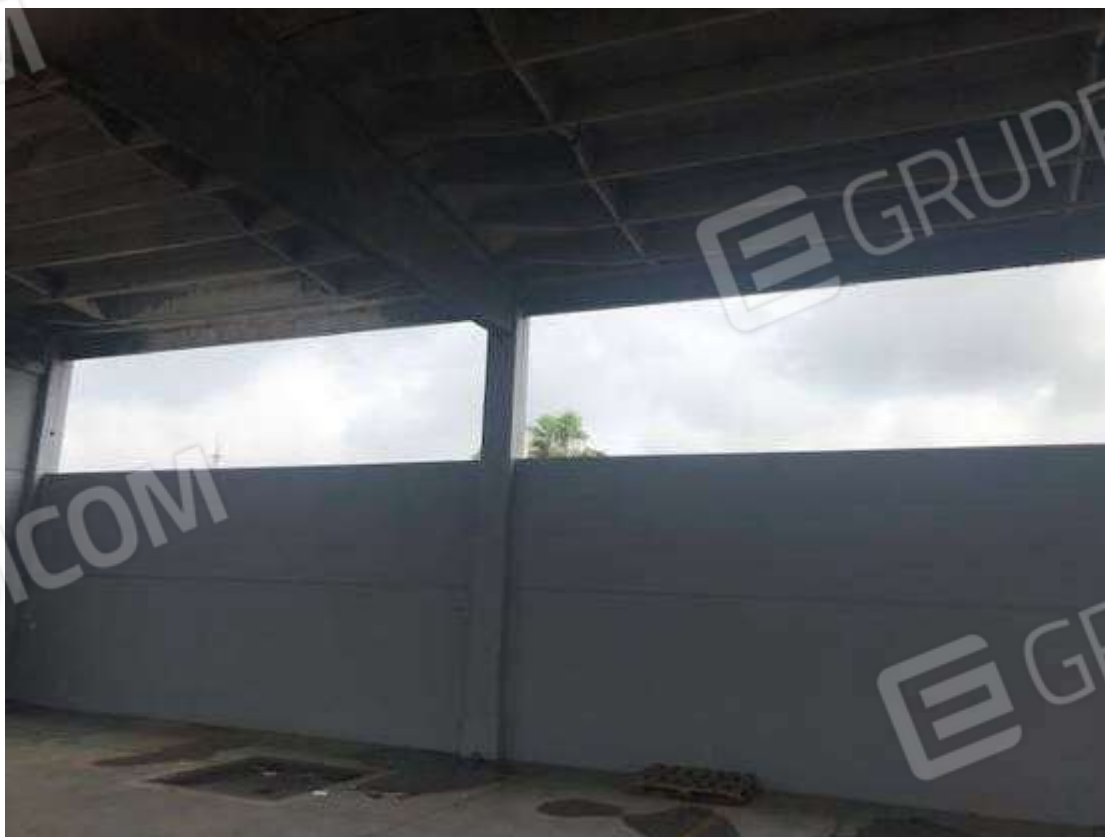
Foto 18 – Interni del capannone – Zona di sinistra (entrando dall’ingresso principale anteriore).
Si evince la totale assenza degli impianti e delle finestre “a nastro” preesistenti.

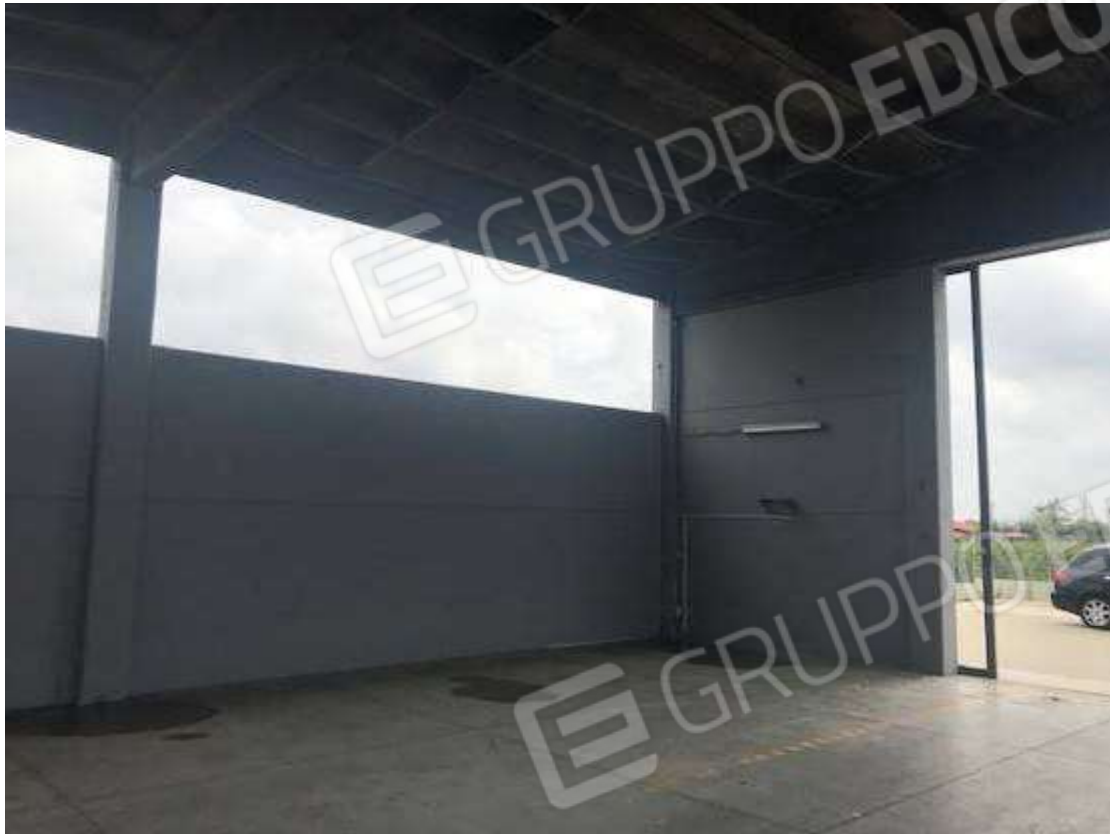
Foto 19 – Interni del capannone – Zona sinistra prossima all’ingresso secondario posteriore.
Si evince la totale assenza degli impianti ed il solo telaio del portone preesistenti.

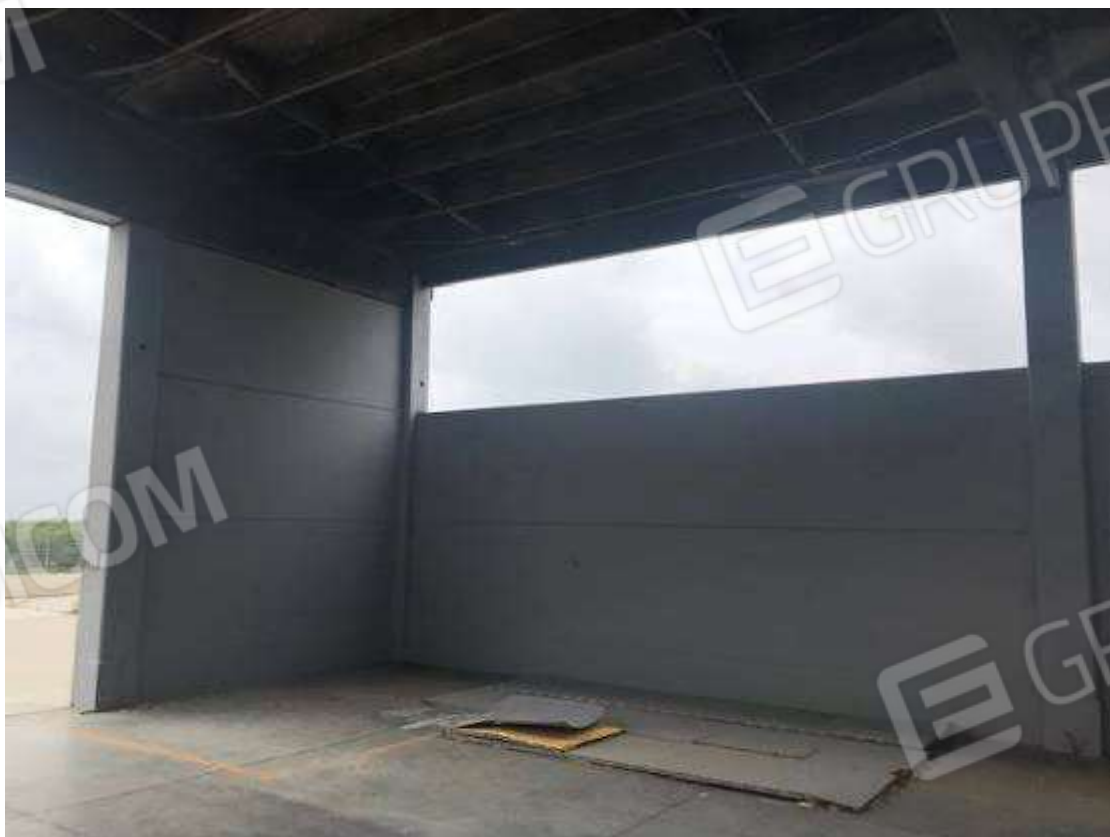
Foto 20 – Interni del capannone – Zona prossima all’ingresso principale anteriore.
Si evince la totale assenza degli impianti e delle finestre “a nastro” preesistenti.
