**RILIEVO FOTOGRAFICO
UNITA' IMMOBILIARE SEMINTERRATO
(PART. 911 SUB 2)**

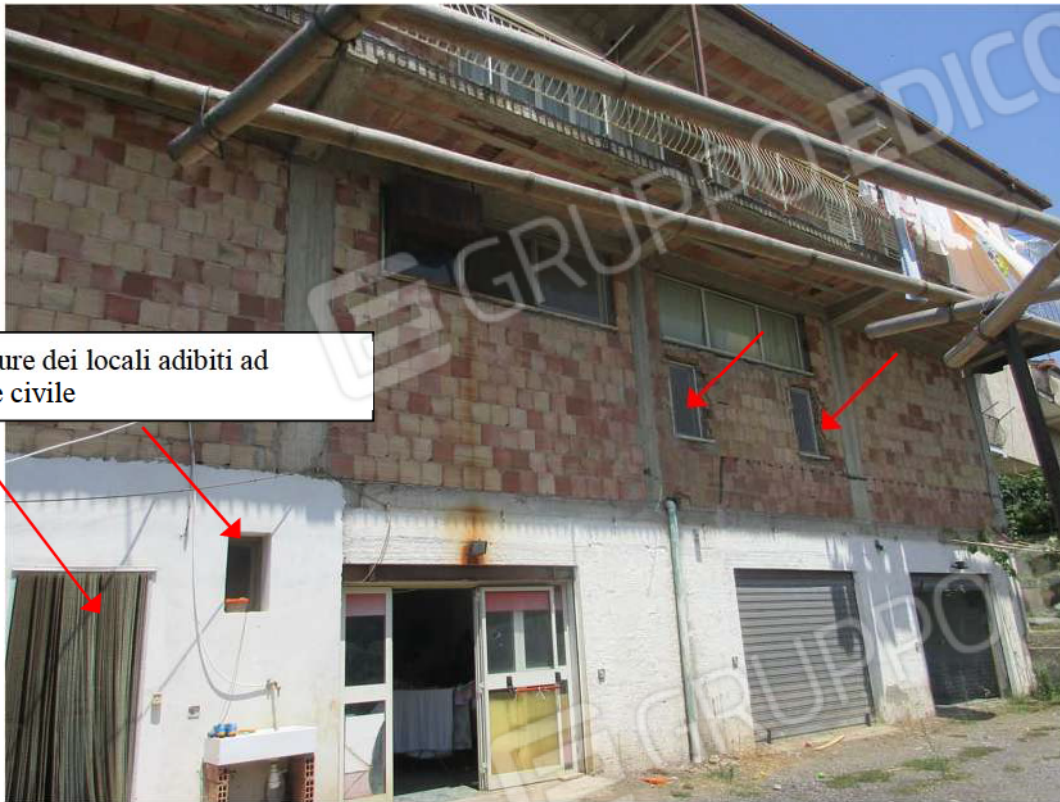
Foto 5 – Particolare prospetto est fabbricato: in evidenza le aperture abusive

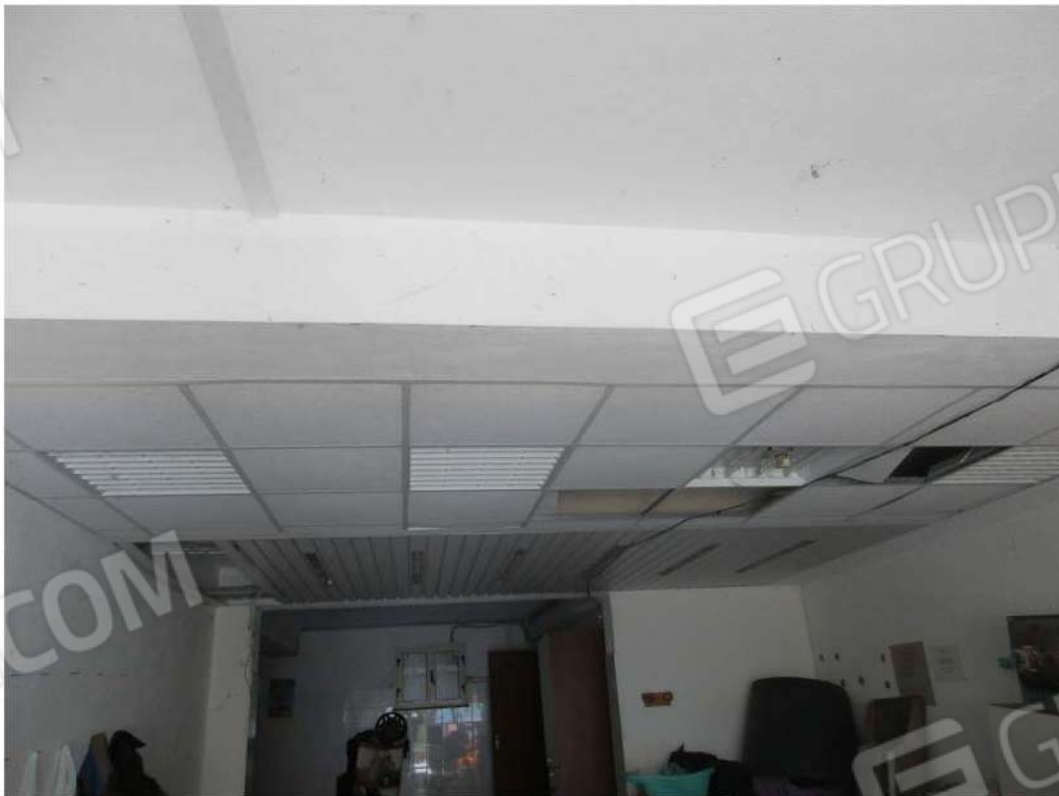
Foto 14: Particolare della controsoffittatura

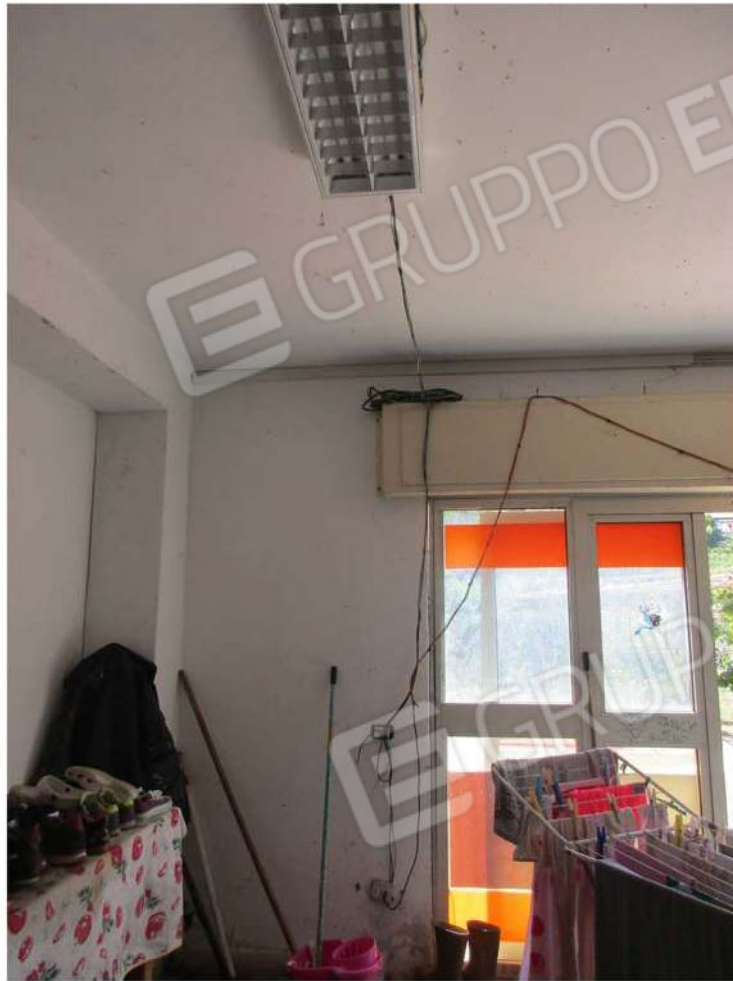
Foto 15: Condizione dell'impianto elettrico

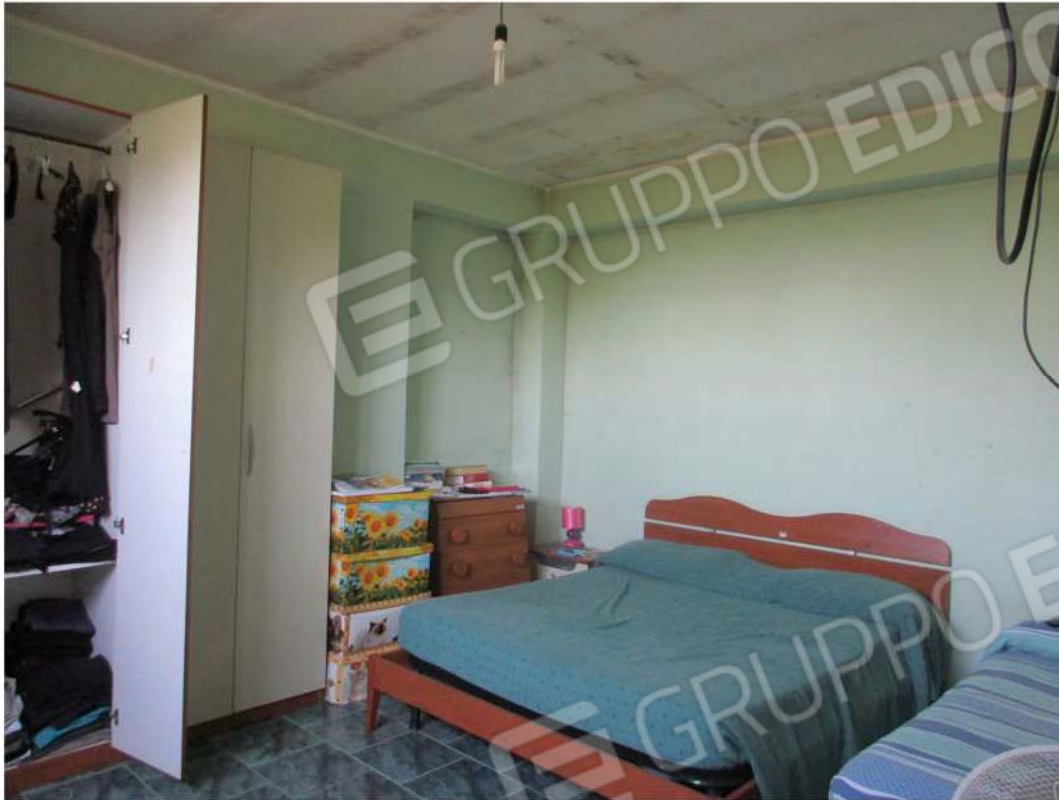
Foto 19: Uno dei vani realizzati abusivamente e destinati ad abitazione civile

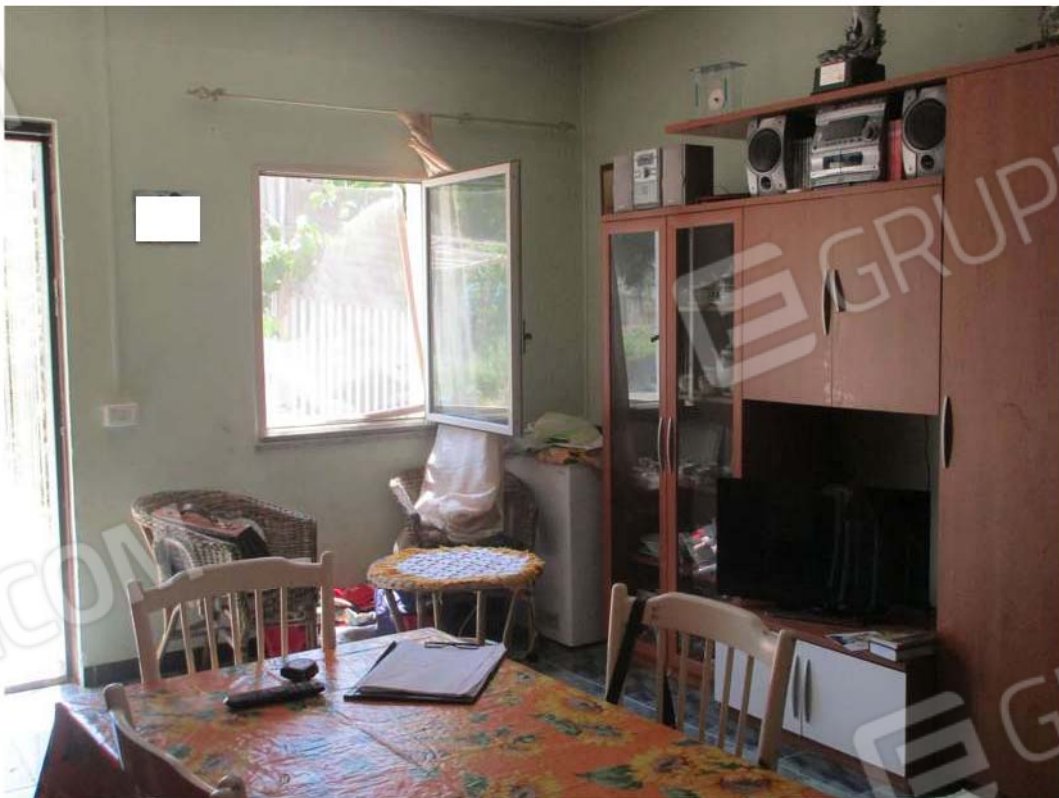
Foto 22: Scorcio delle aperture esterne realizzate in sostituzione della serranda prevista in progetto

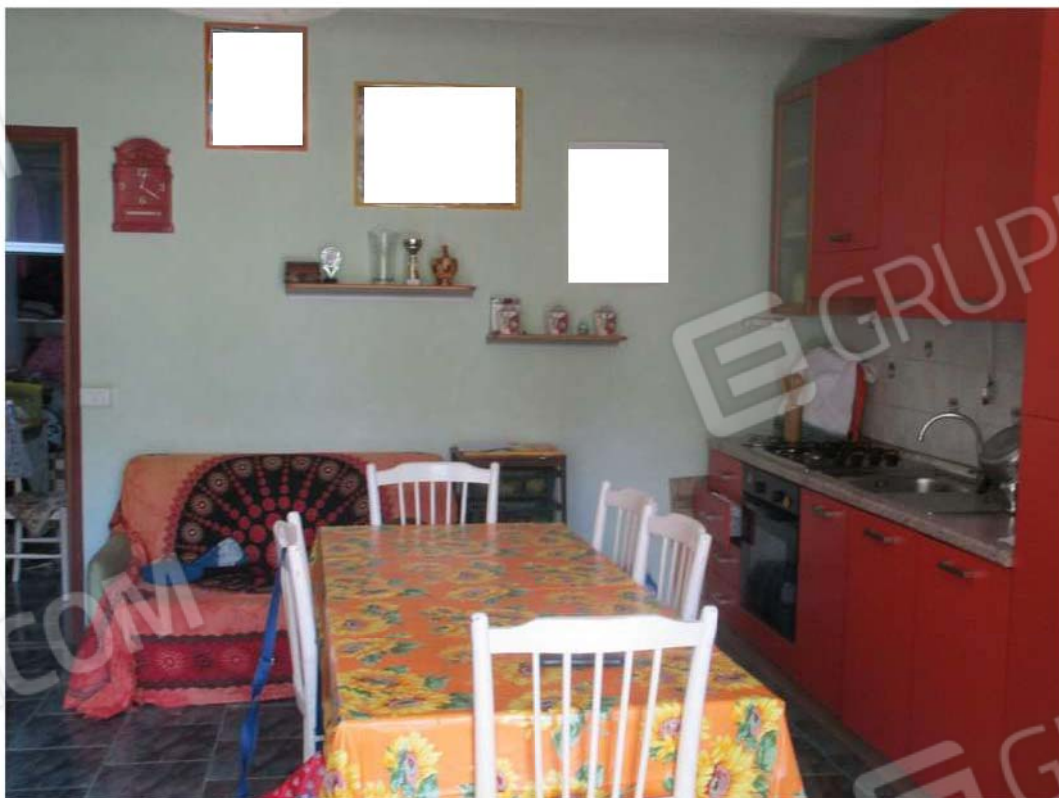
Foto 24: Sulla sinistra l'ingresso alla camera da letto privo di areazione ed illuminazione diretta

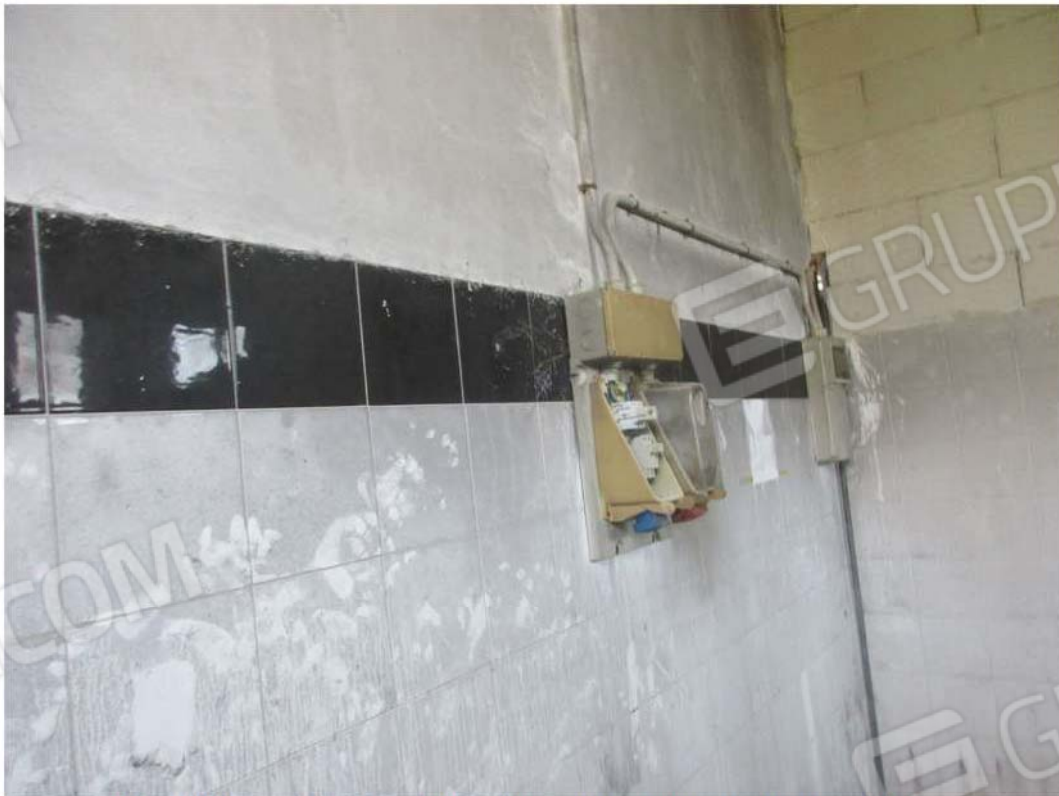
Foto 30: Immagine descrittiva dello stato dell'impiantistica elettrica

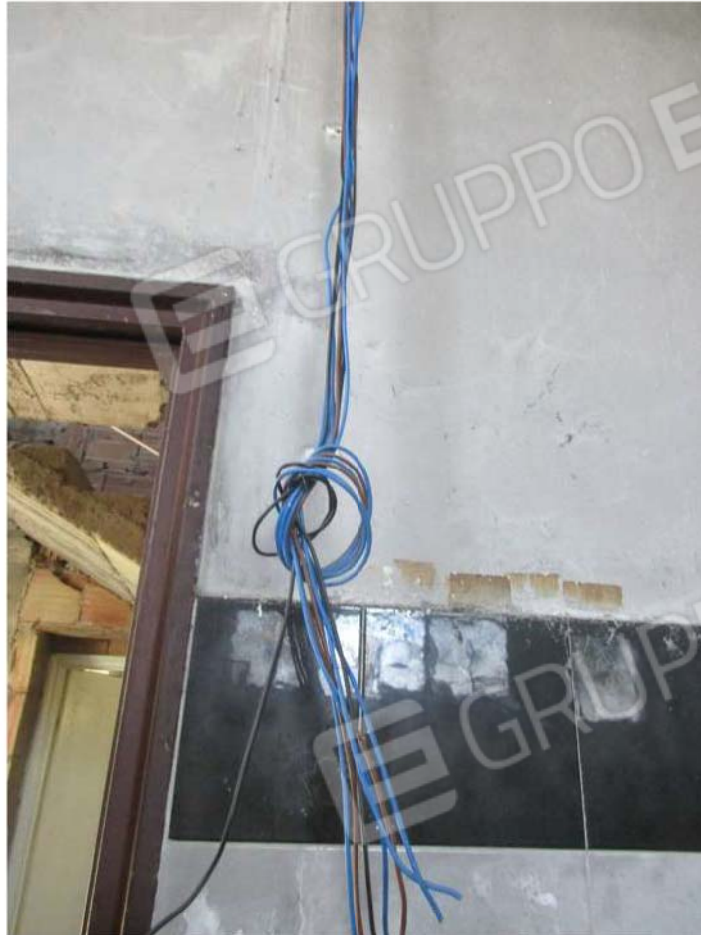
Foto 31: Altra immagine descrittiva dell'impianto elettrico

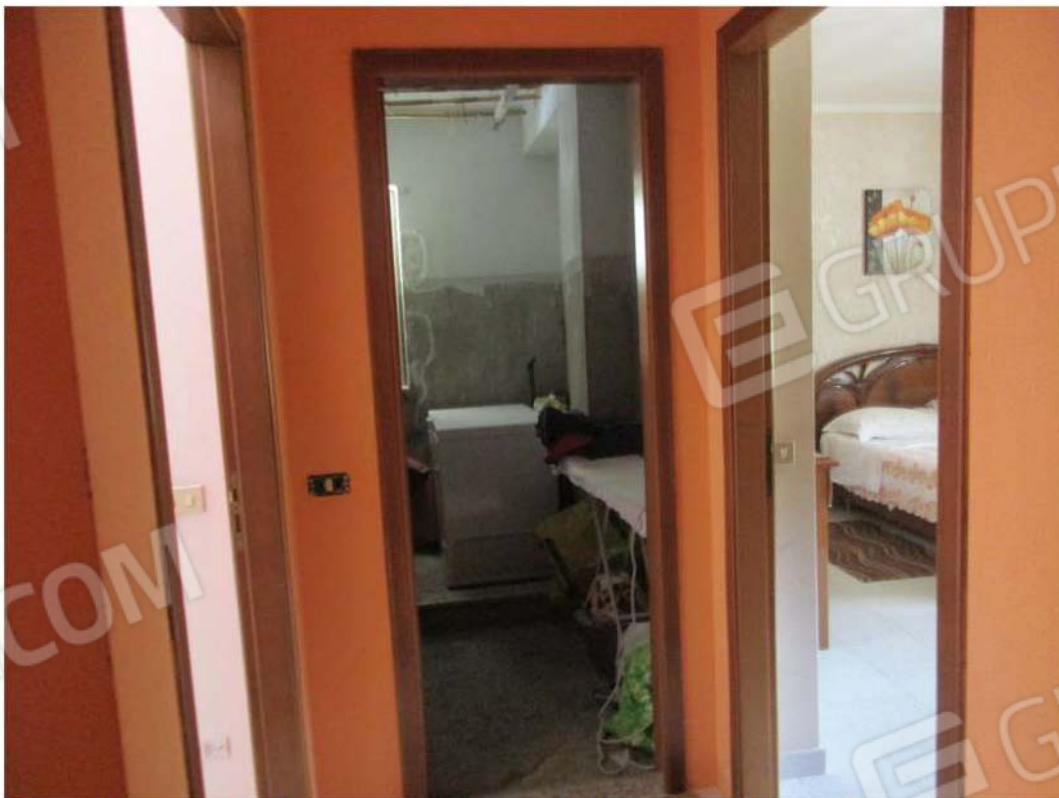
Foto 44: Vista dal disimpegno sulle stanze – di fronte il servizio igienico non ultimato

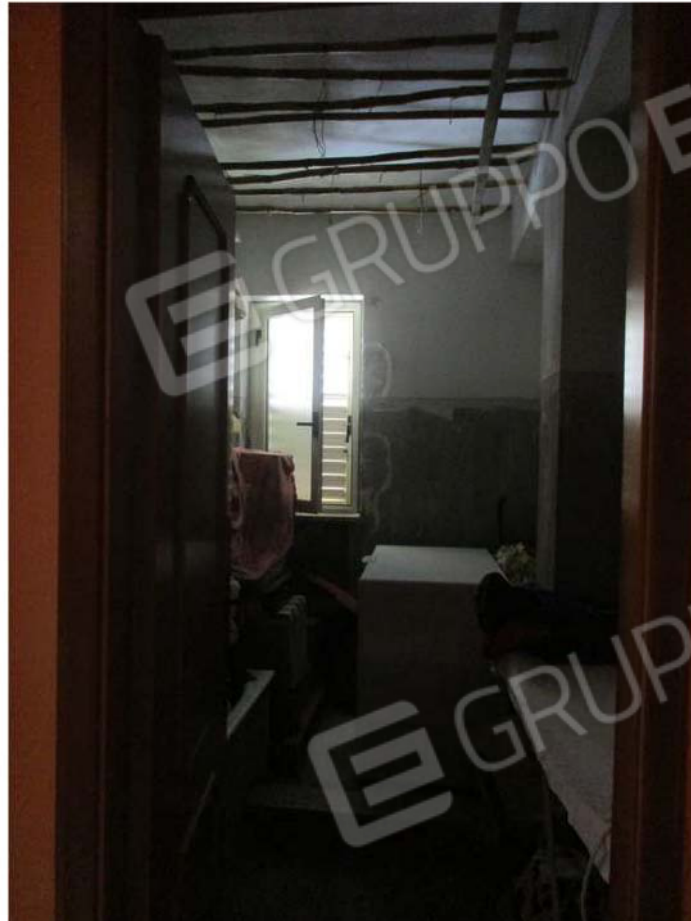
Foto 49: Il servizio igienico al rustico

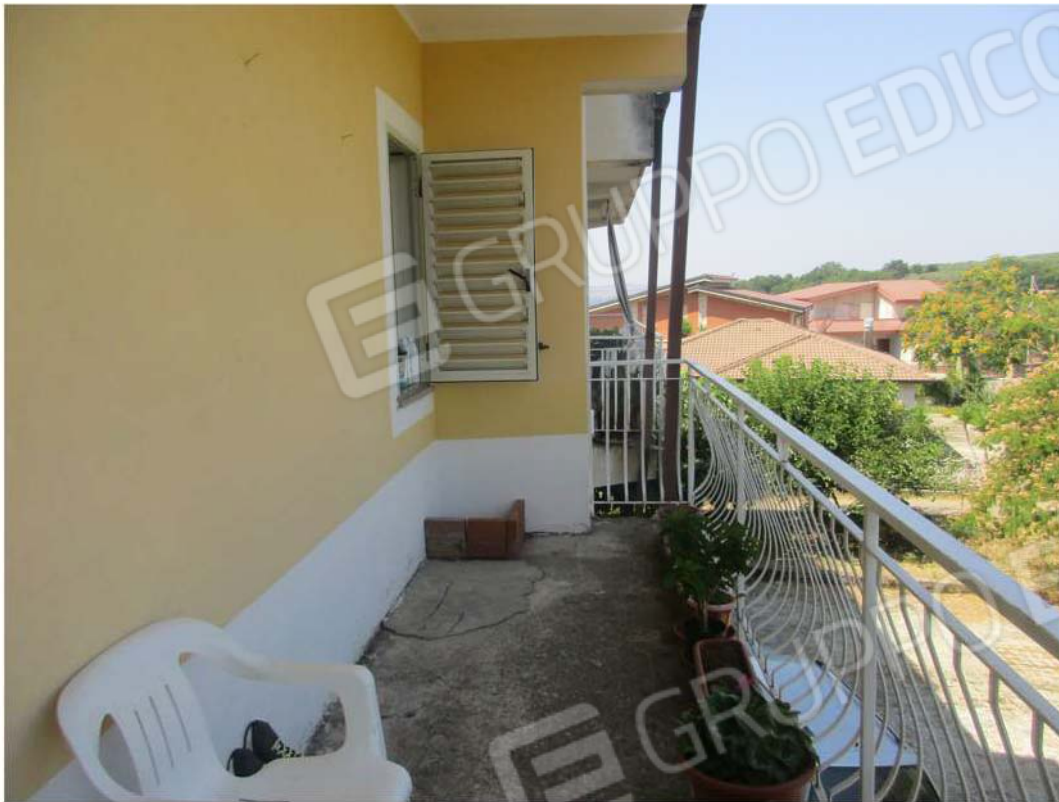
Foto 53: Il balcone sul prospetto ovest: in evidenza l'assenza della pavimentazione

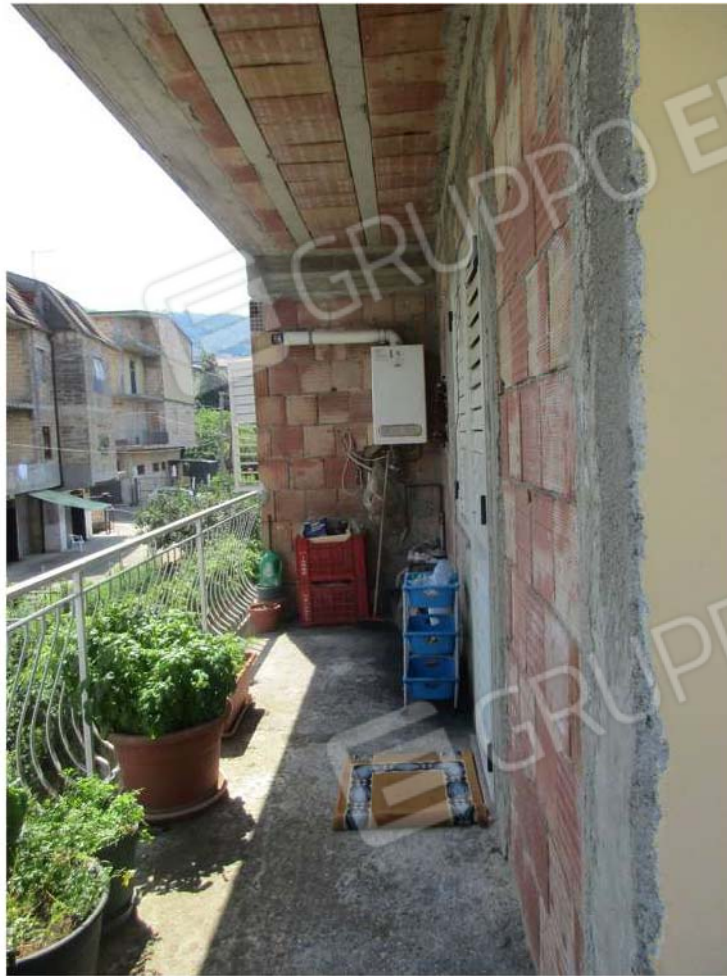
Foto 55: Il balcone sul fronte nord: si noti l'assenza sell'intonaco esterno

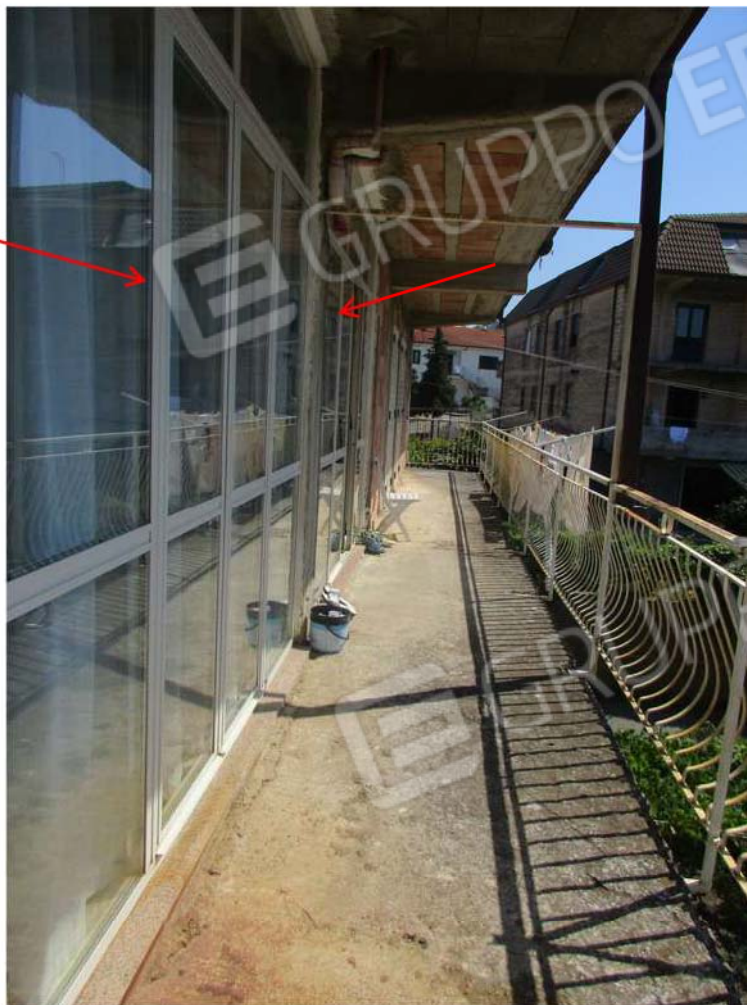
Foto 79: Il balcone sul fronte Sud del fabbricato: le vetrate poste a chiusura delle verande
