ALLEGATO 8

Rilievi fotografici

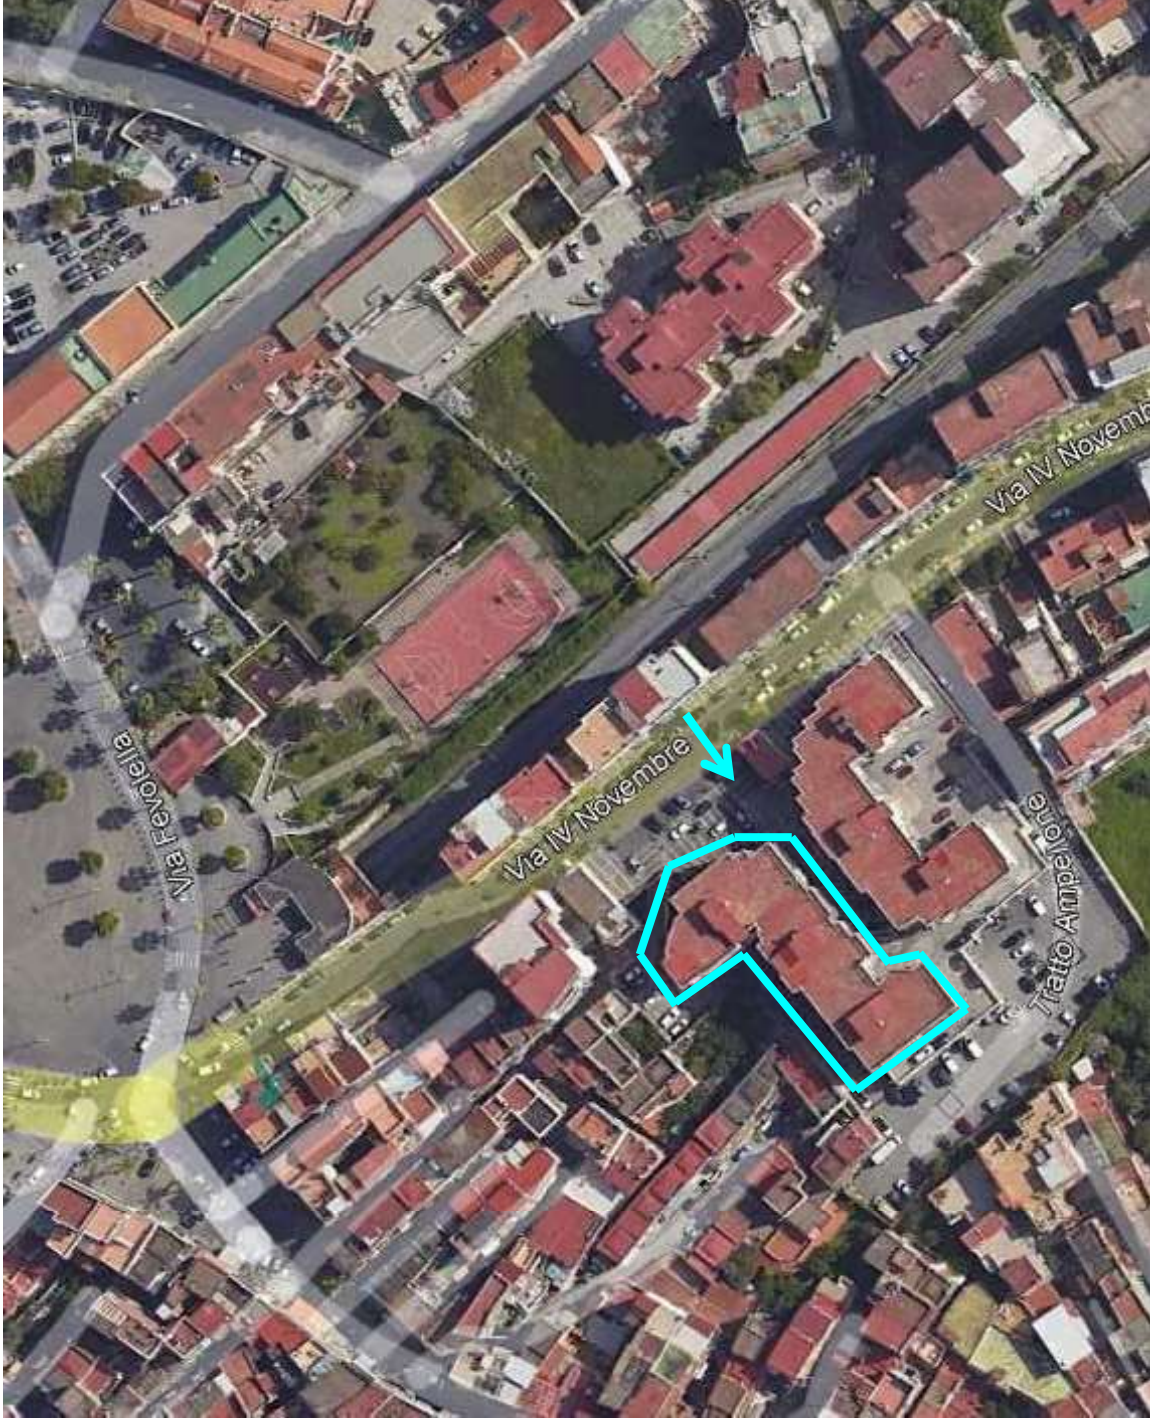
- Foto n. 2:**
- Particolare della foto n. 1
 - E' stato evidenziato il fabbricato comprendente l'immobile pignorato ("edificio A" sulla destra del viale di accesso che si diparte dal cancello fronte strada al complesso, altresì contrassegnato come civico 250).

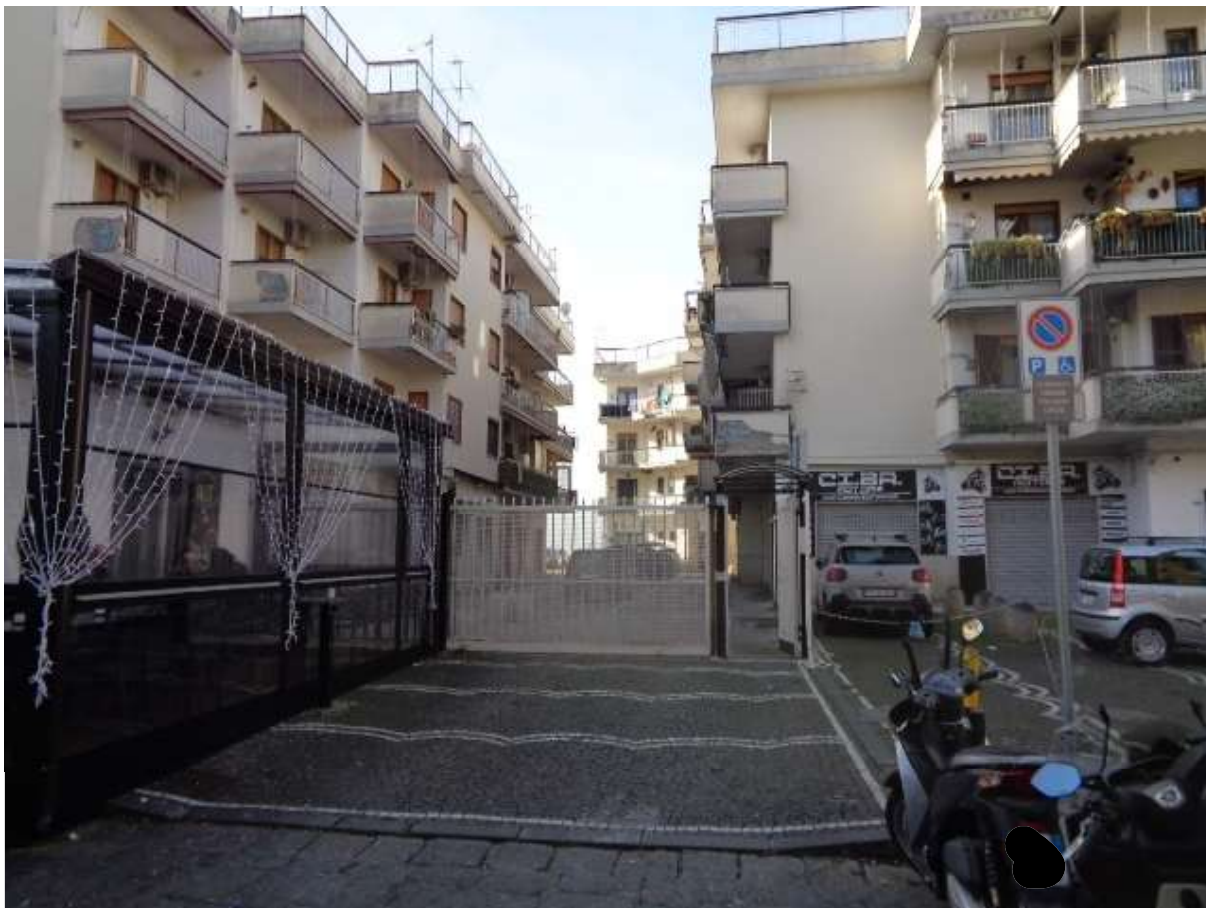
Foto n. 3: • Cannello d'ingresso al parco da Via IV Novembre.

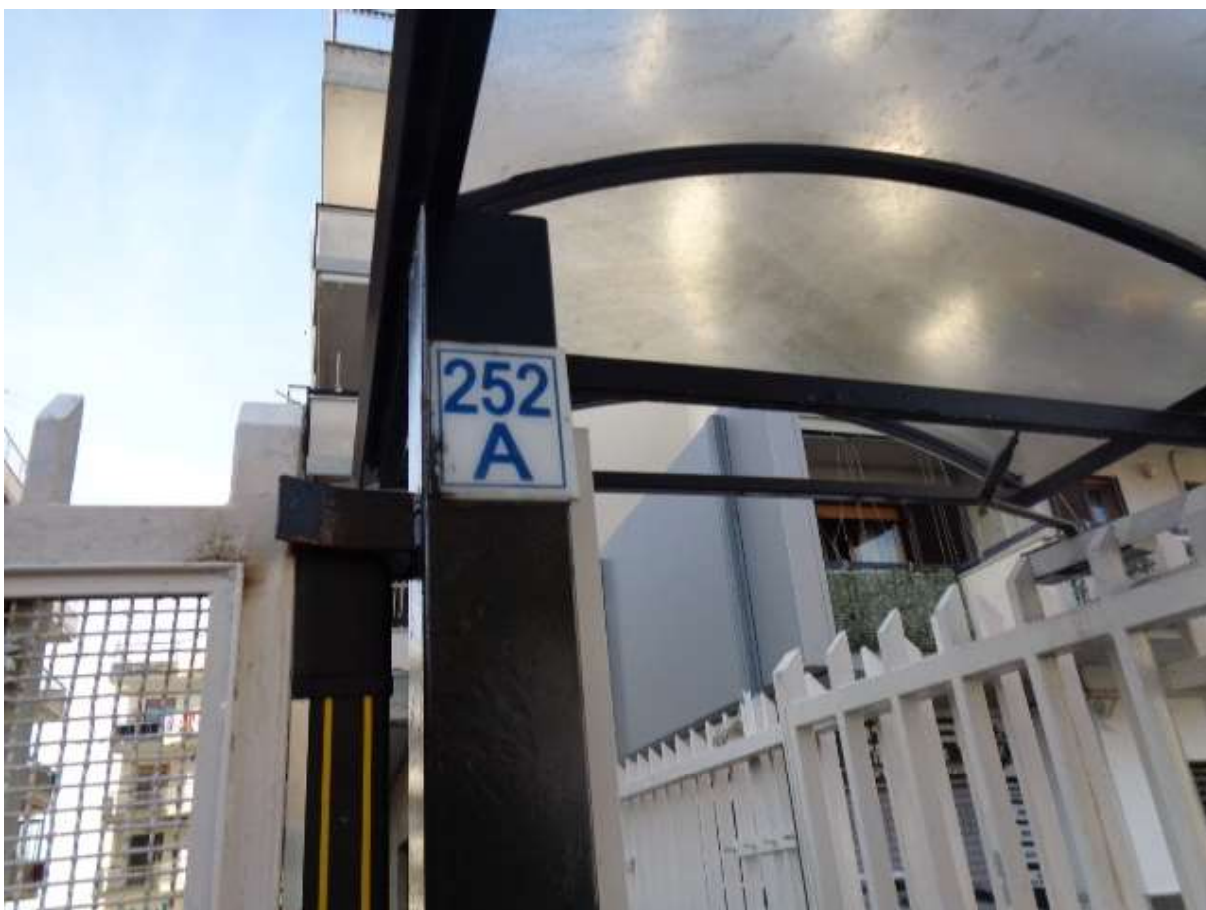
Foto n. 4: • Targa civica rinvenuta *in loco*.

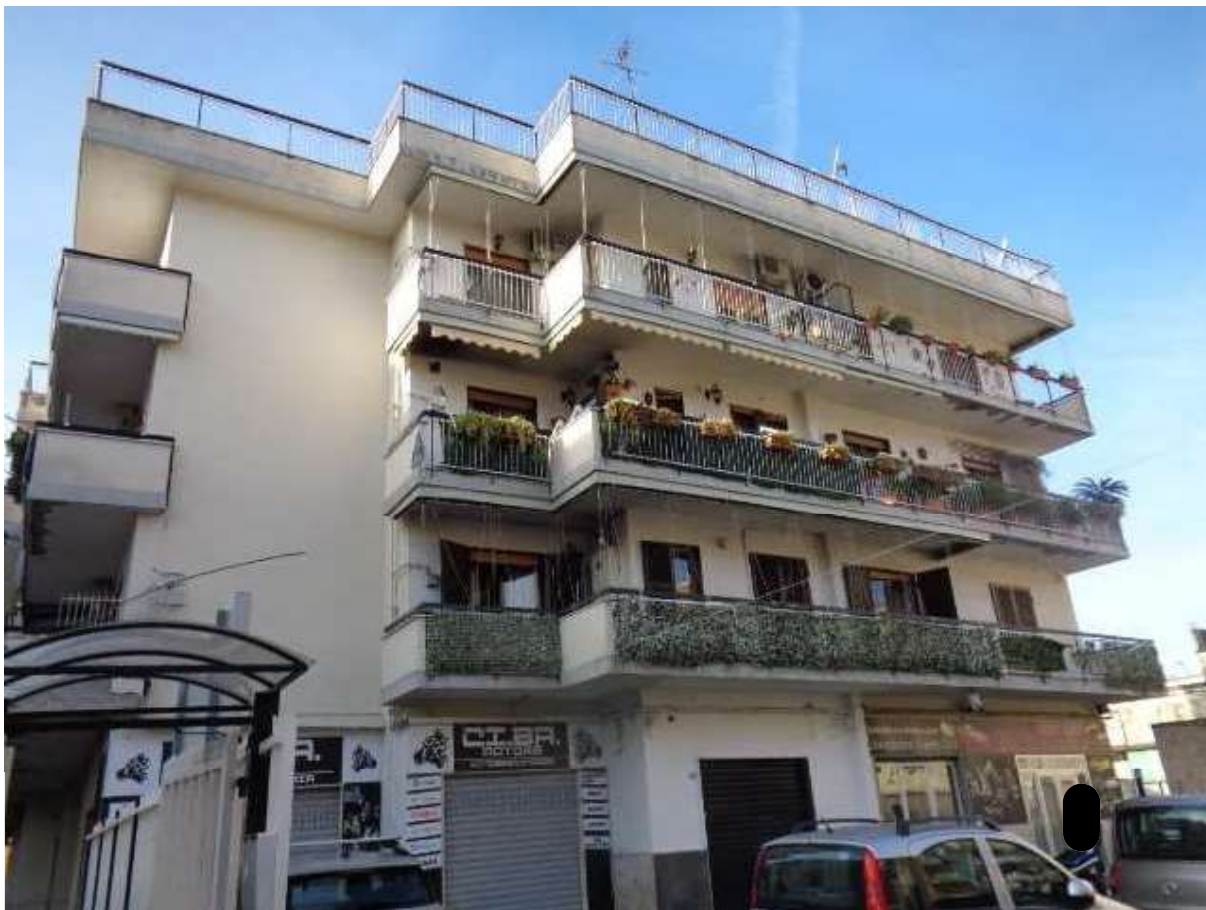
Foto n. 5: Facciata principale del fabbricato d'interesse.

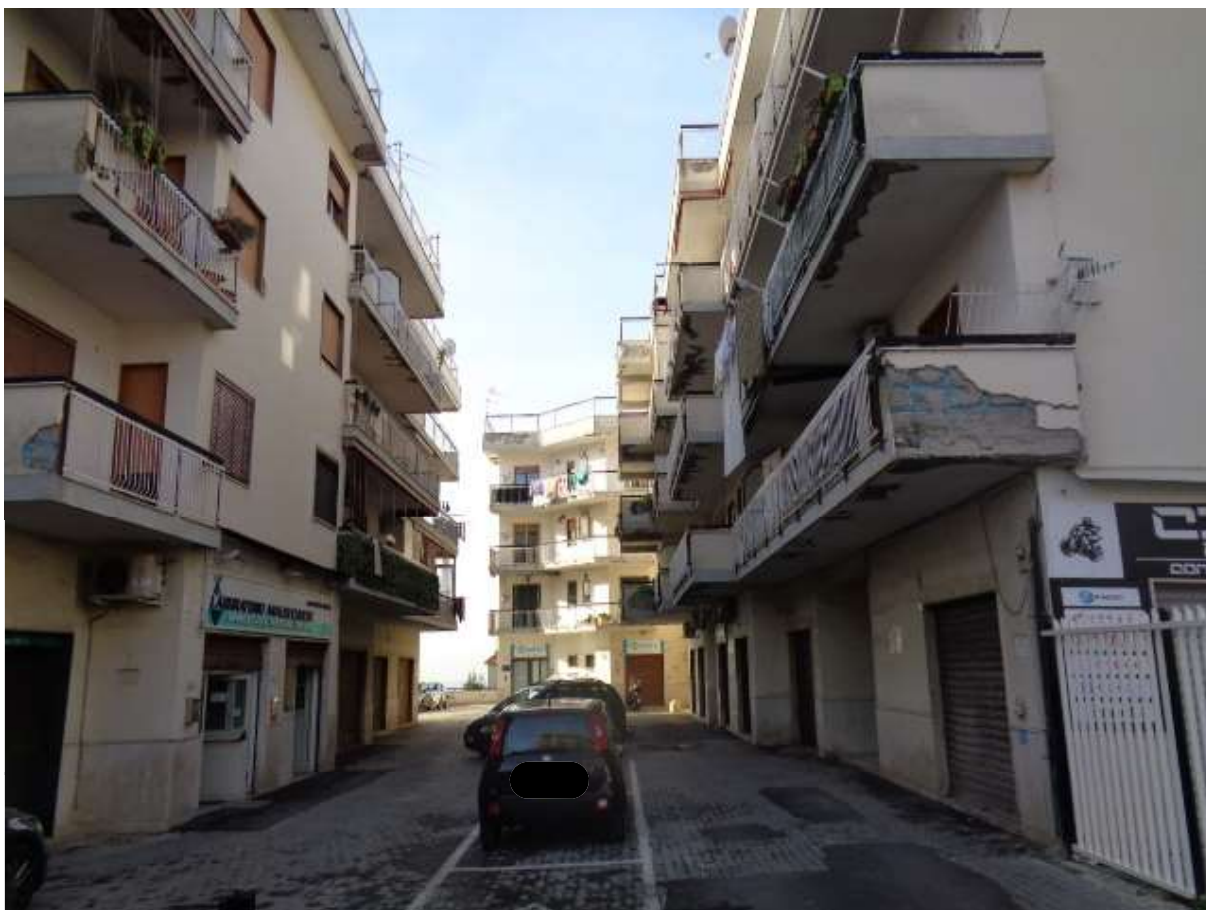
Foto n. 6: • Viale interno del complesso.

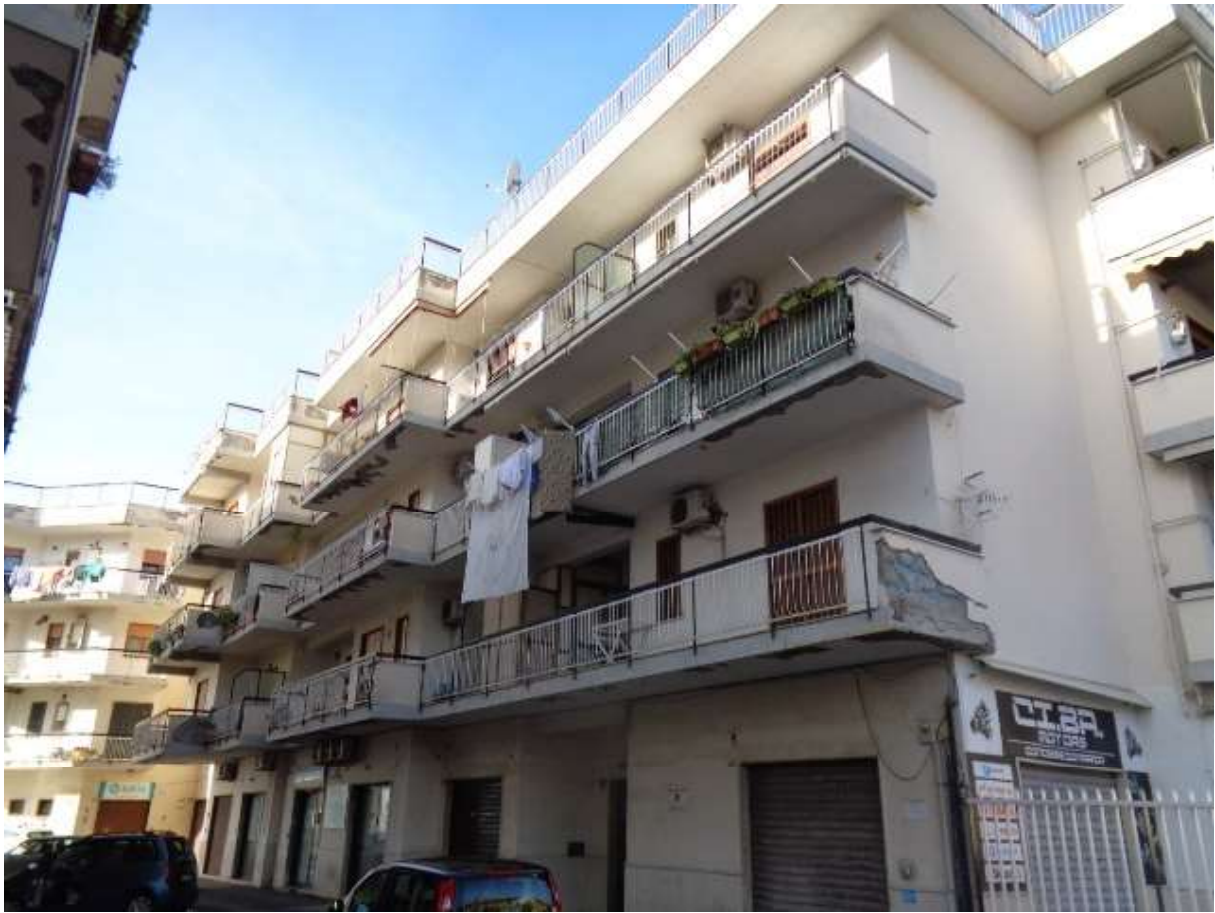
Foto n. 7: • Facciata del fabbricato d'interesse dal lato del viale interno.

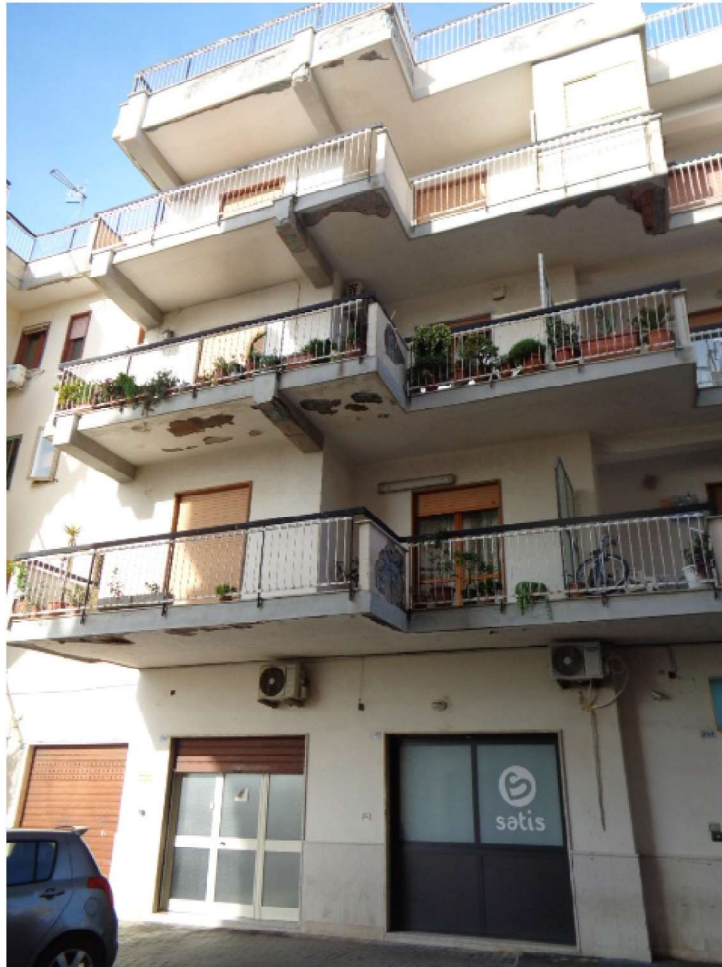
- Foto n. 8:**
- Particolare della foto n. 7 (estremità postica).
 - Il balcone a secondo piano è quello asservito al salone dell'appartamento pignorato.
 - Si noti il degrado del *sottobalcone*.

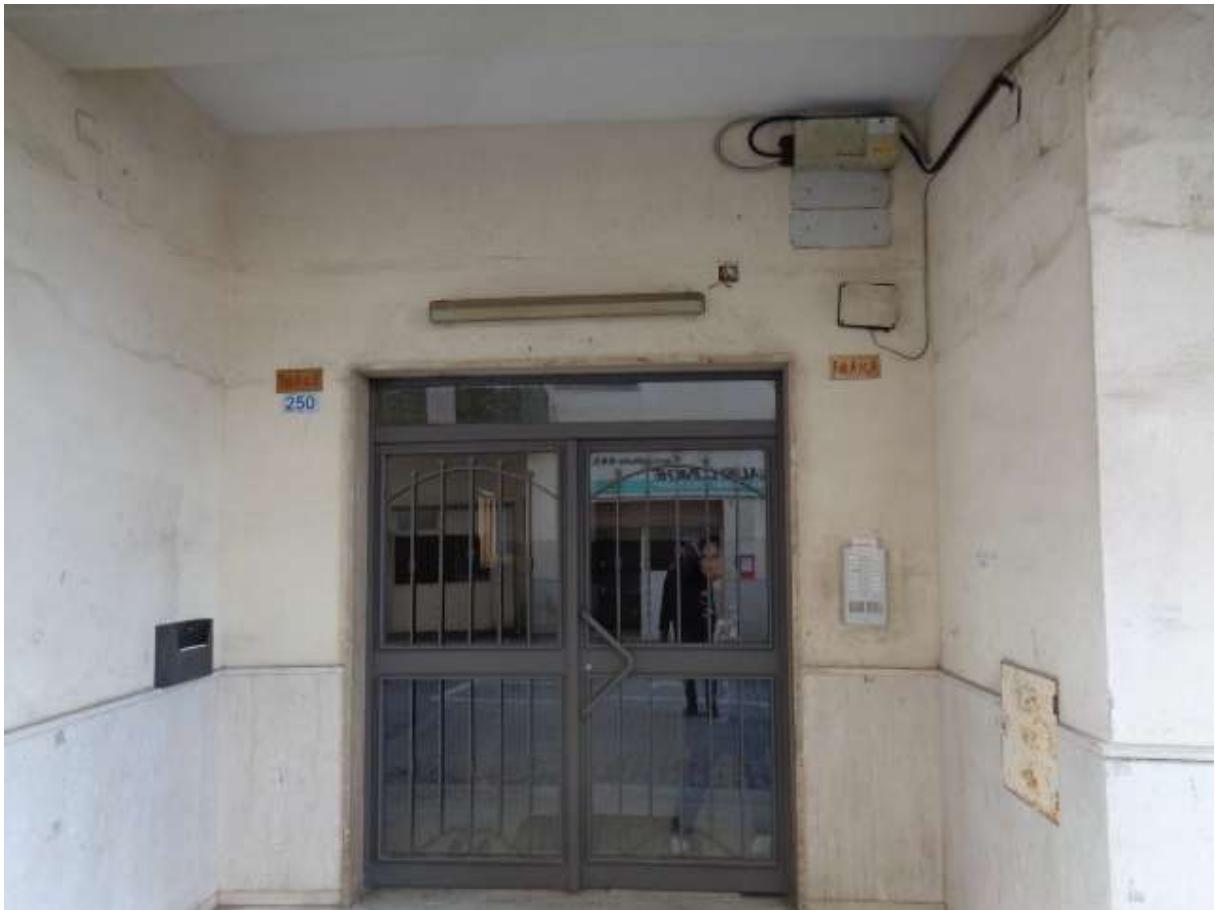
Foto n. 9: • Portone di accesso al fabbricato d'interesse dal viale interno.

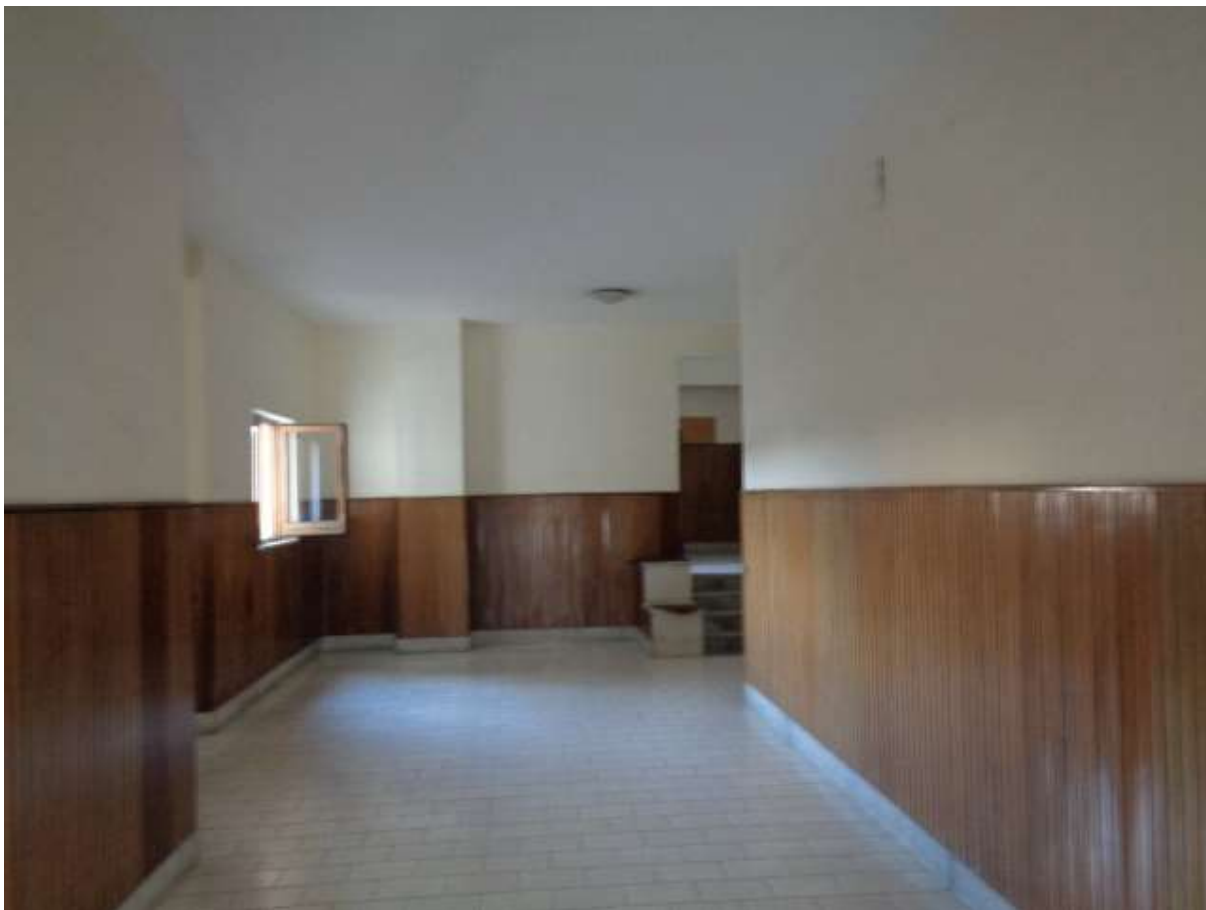
Foto n. 11: • Androne d'ingresso del palazzo.

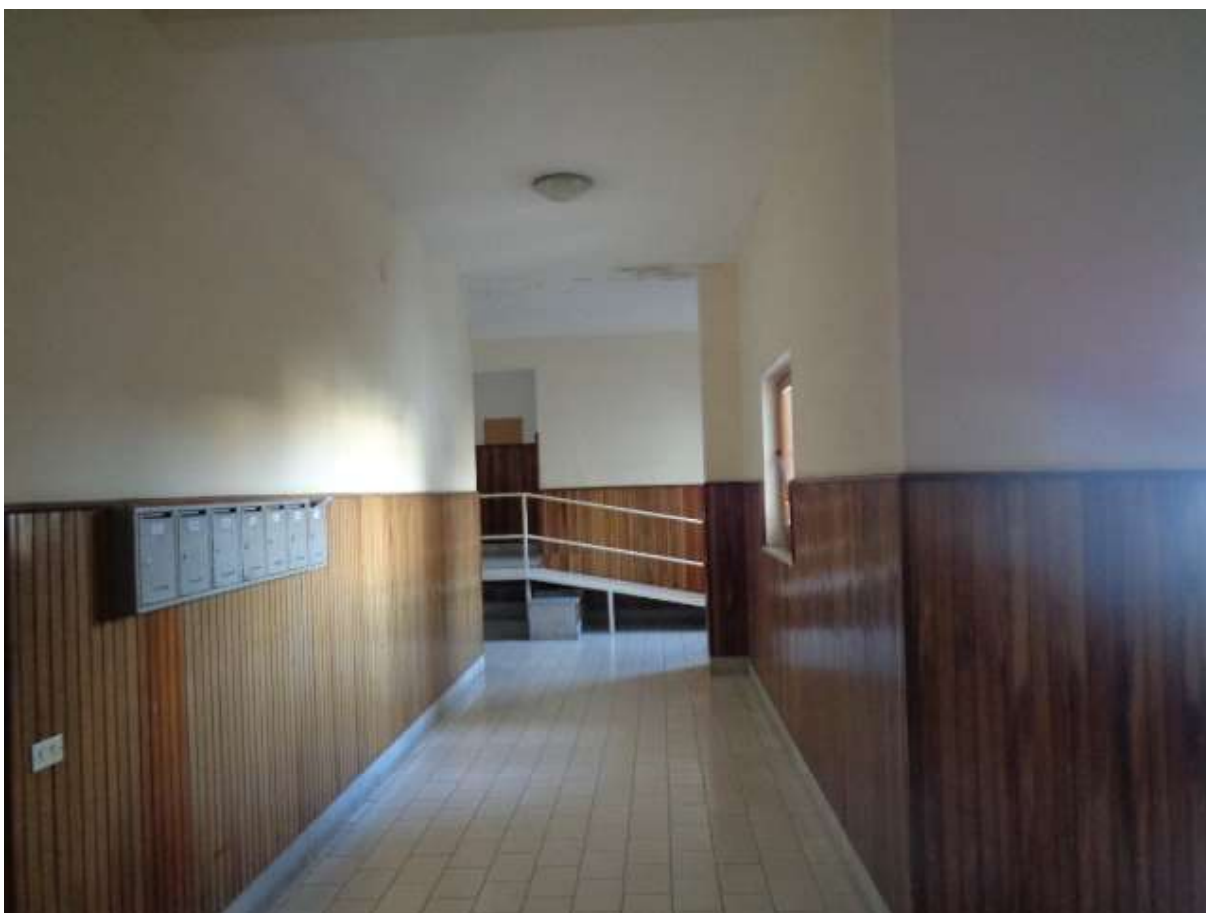
Foto n. 12: • Corridoio della "scala B" (a sinistra dell'androne).

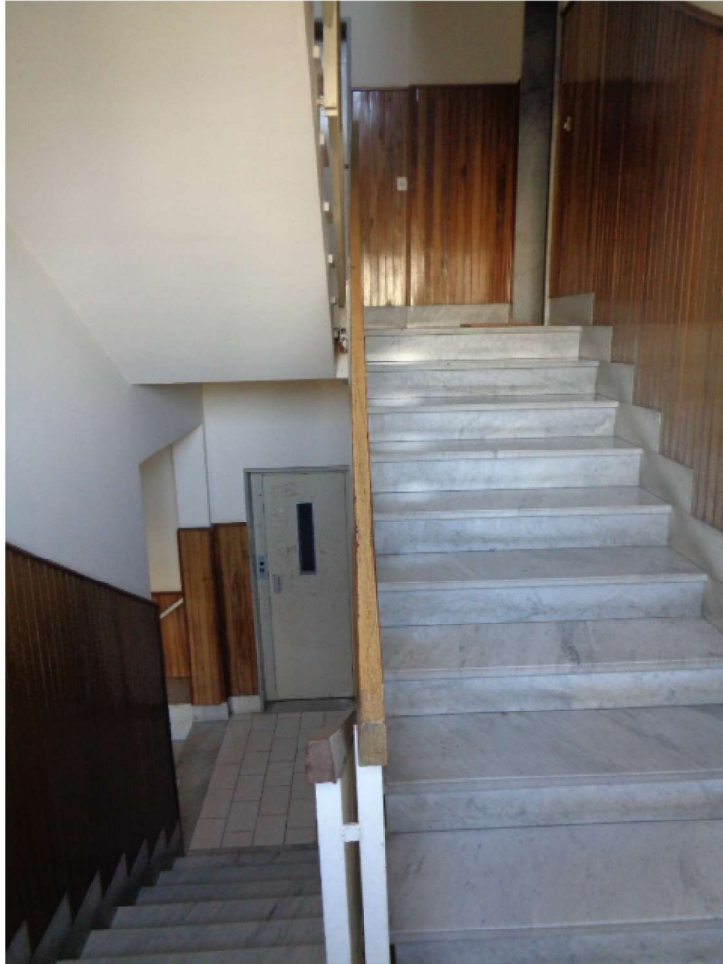
Foto n. 13: • Interni palazzo (particolare tipico).

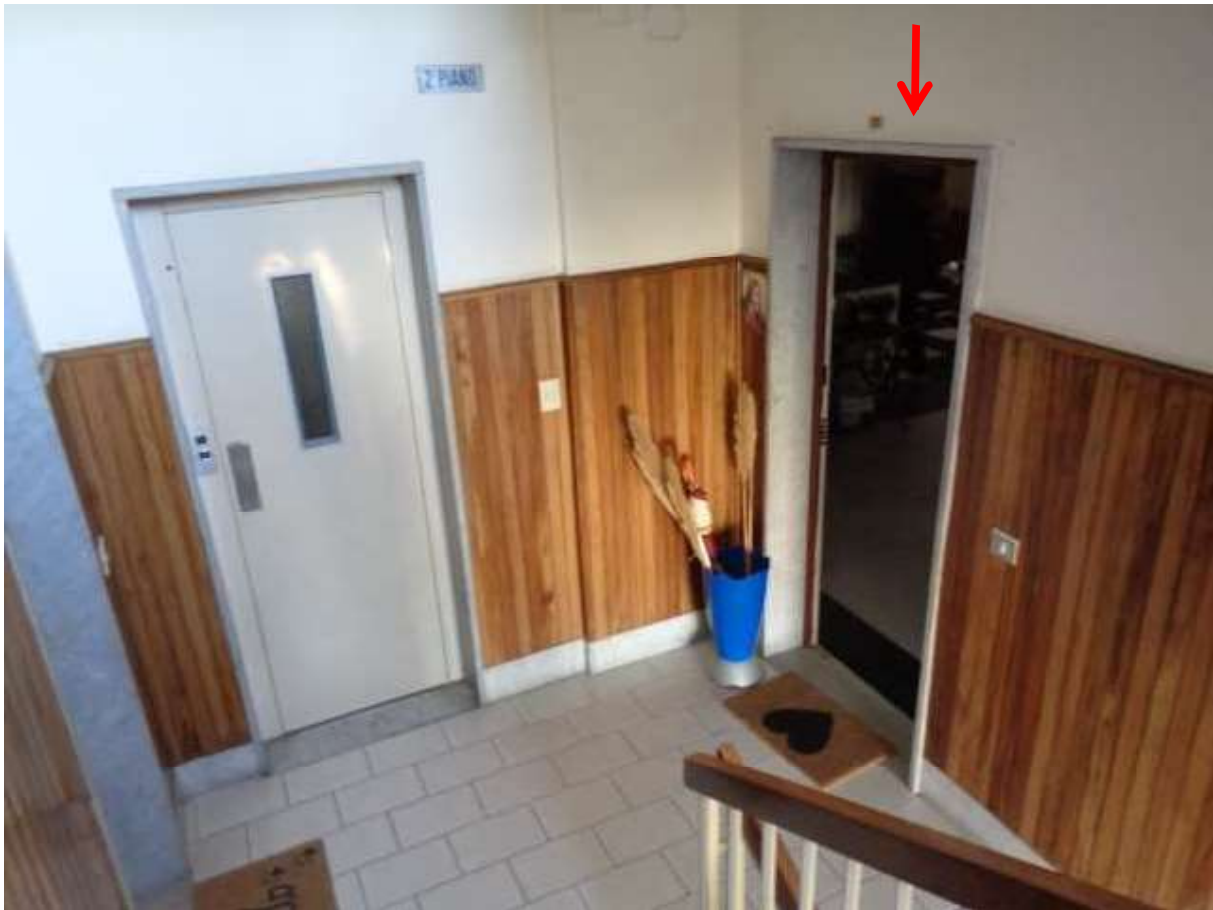
- Foto n. 14:**
- Ballatoio secondo piano.
 - E' stata evidenziata la porta di caposcala dell'appartamento pignorato (prima a destra salendo la scala; prima a sinistra uscendo dall'ascensore).

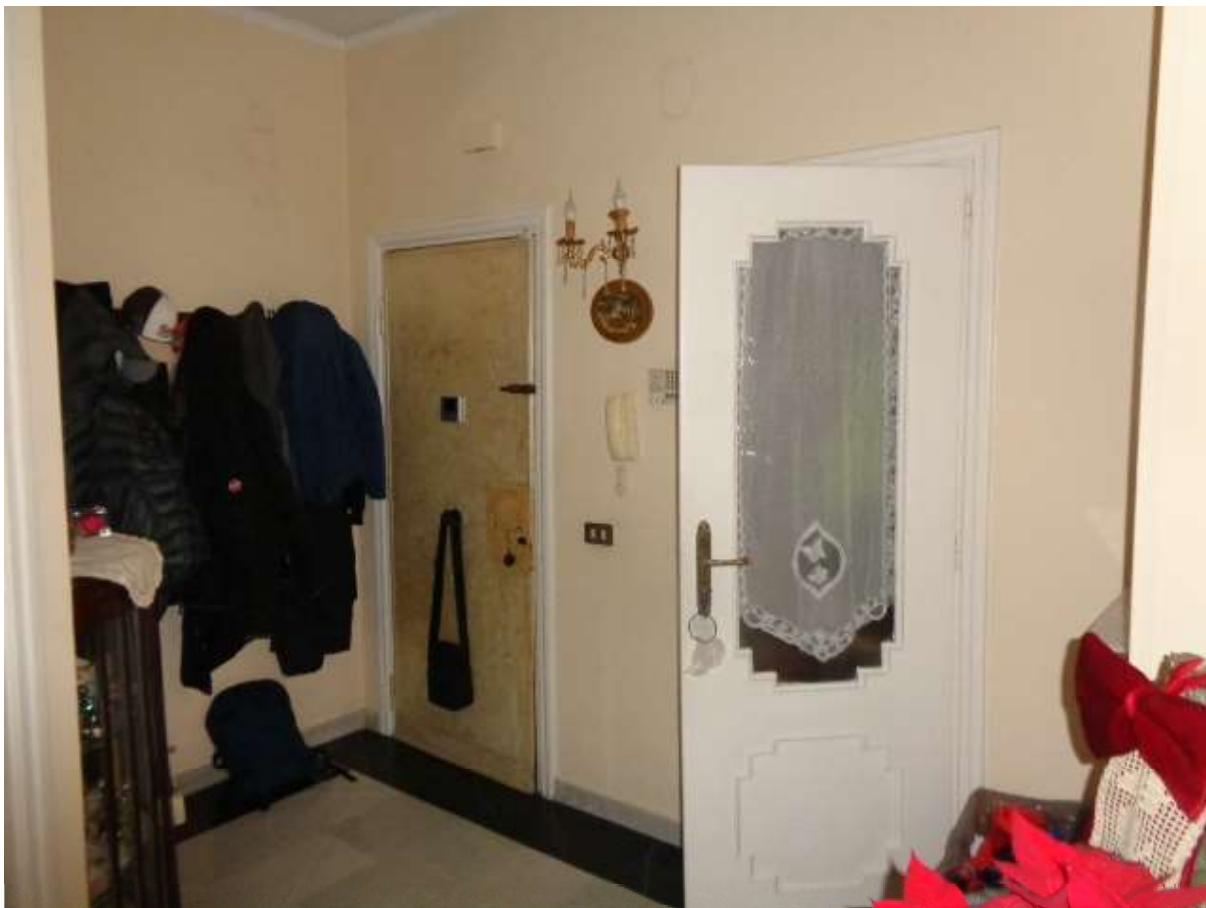
Foto n. 16: • Disimpegno d'ingresso.

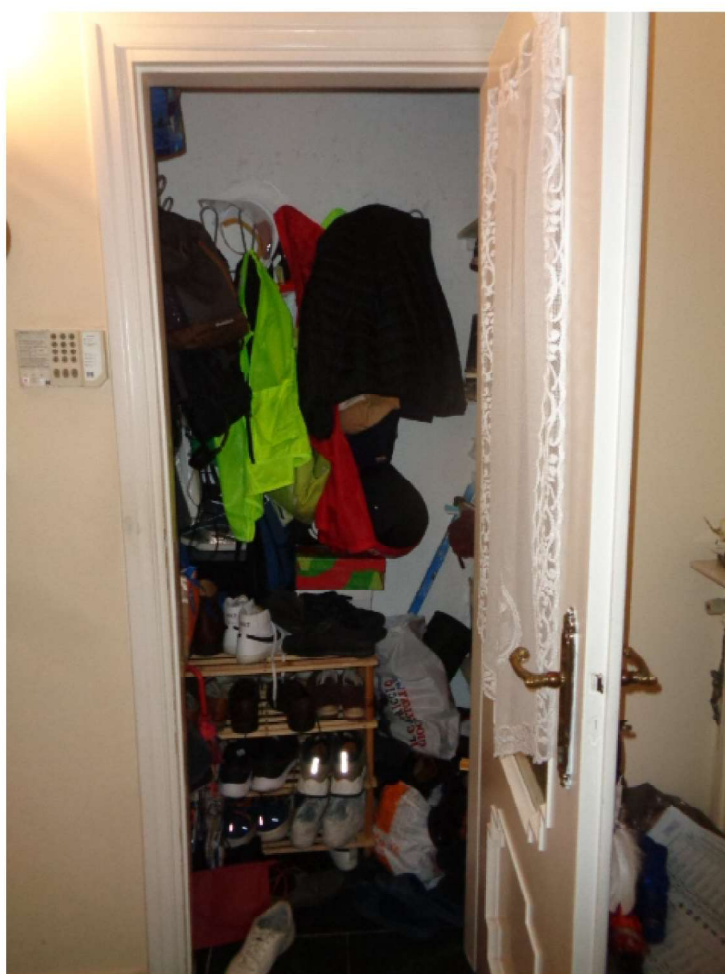
Foto n. 17: • Ripostiglio "cieco" avente accesso dal disimpegno.

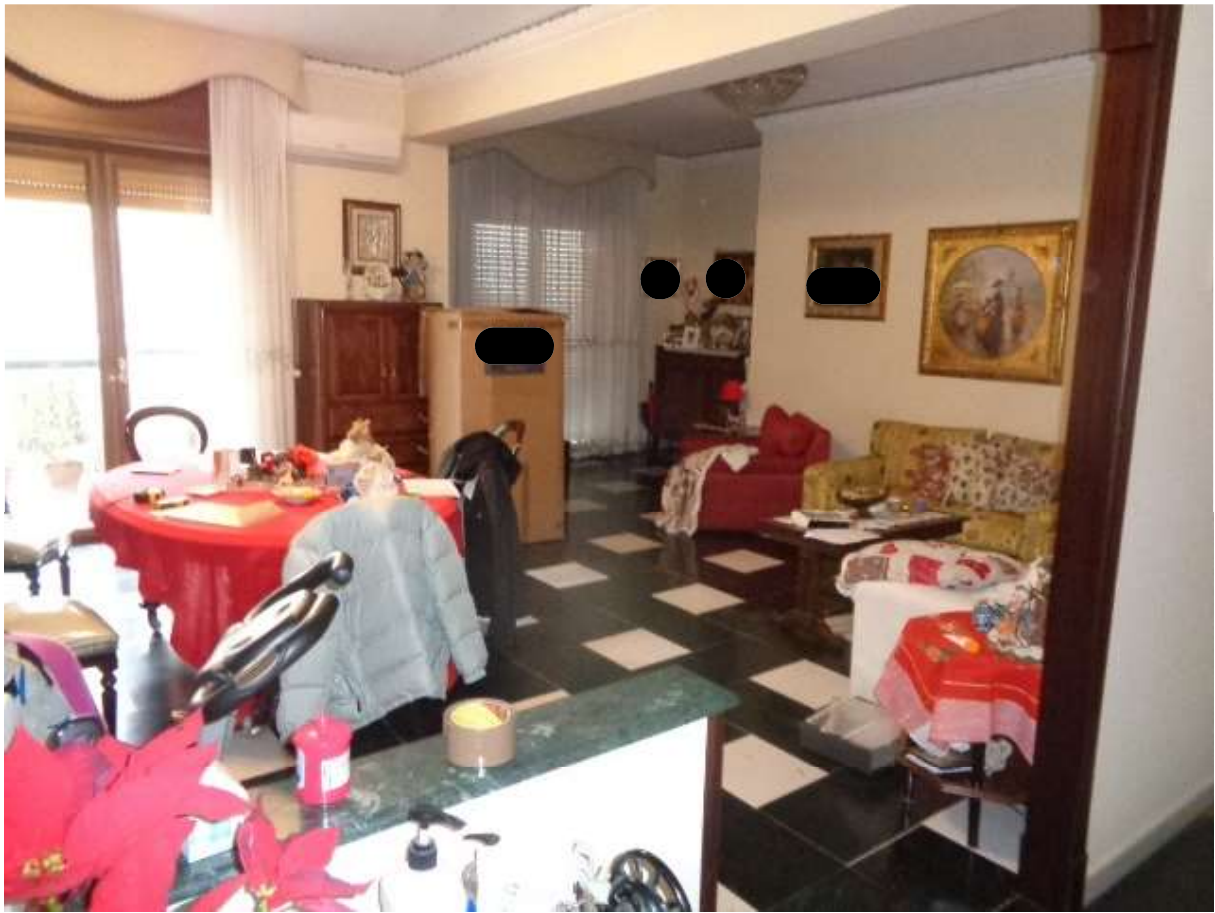
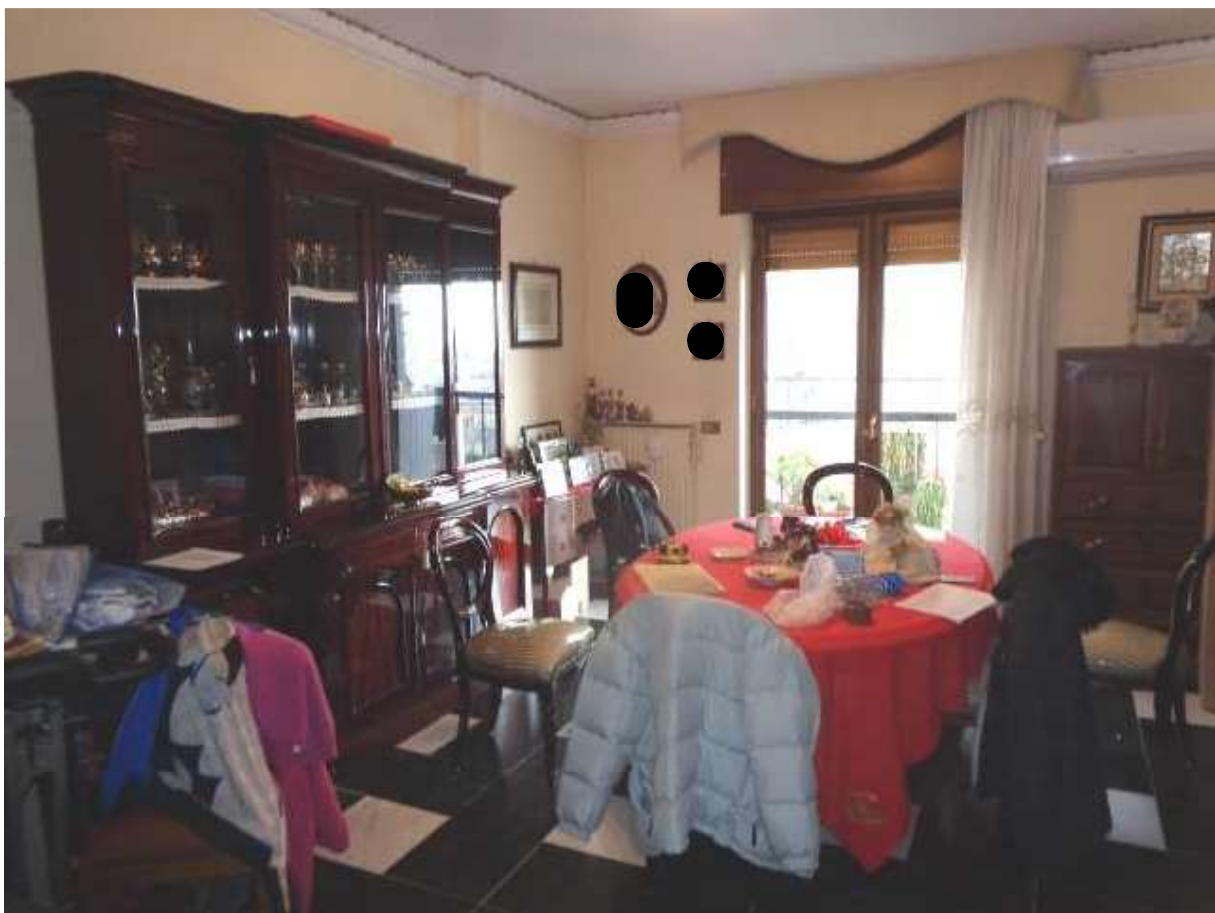
Foto n. 18: • Salone doppio.

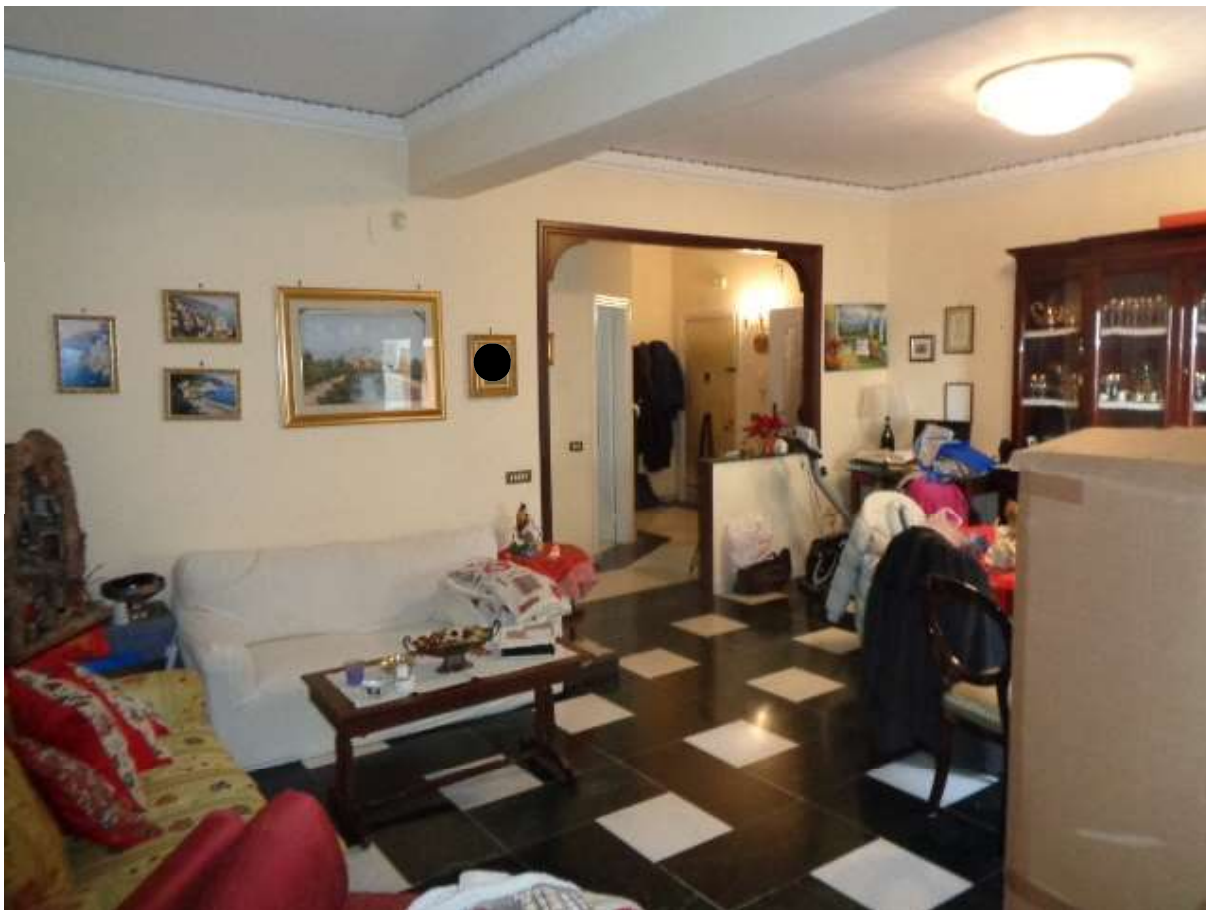
Foto n. 19: • Panoramica salone (di fronte l'ampio varco di accesso delimitato da muretto).

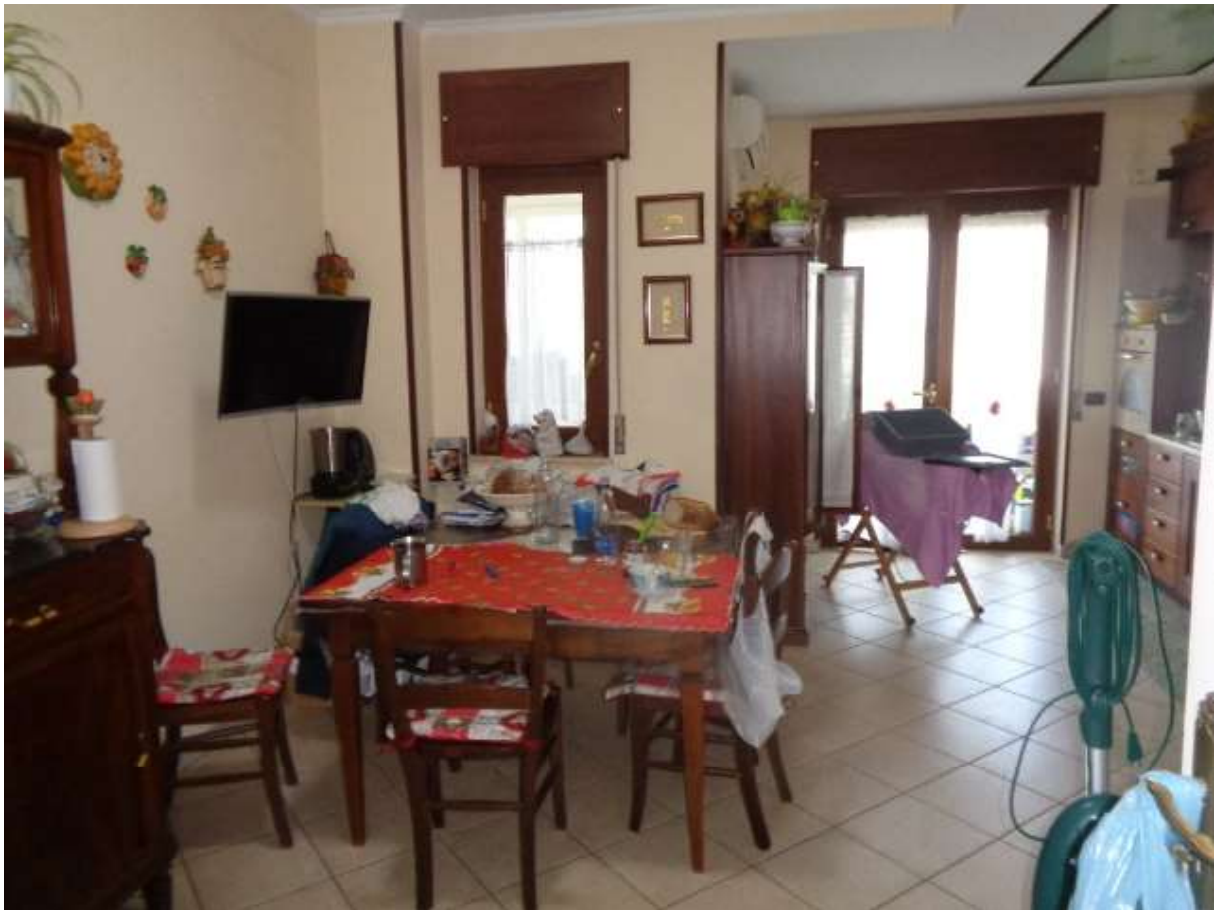
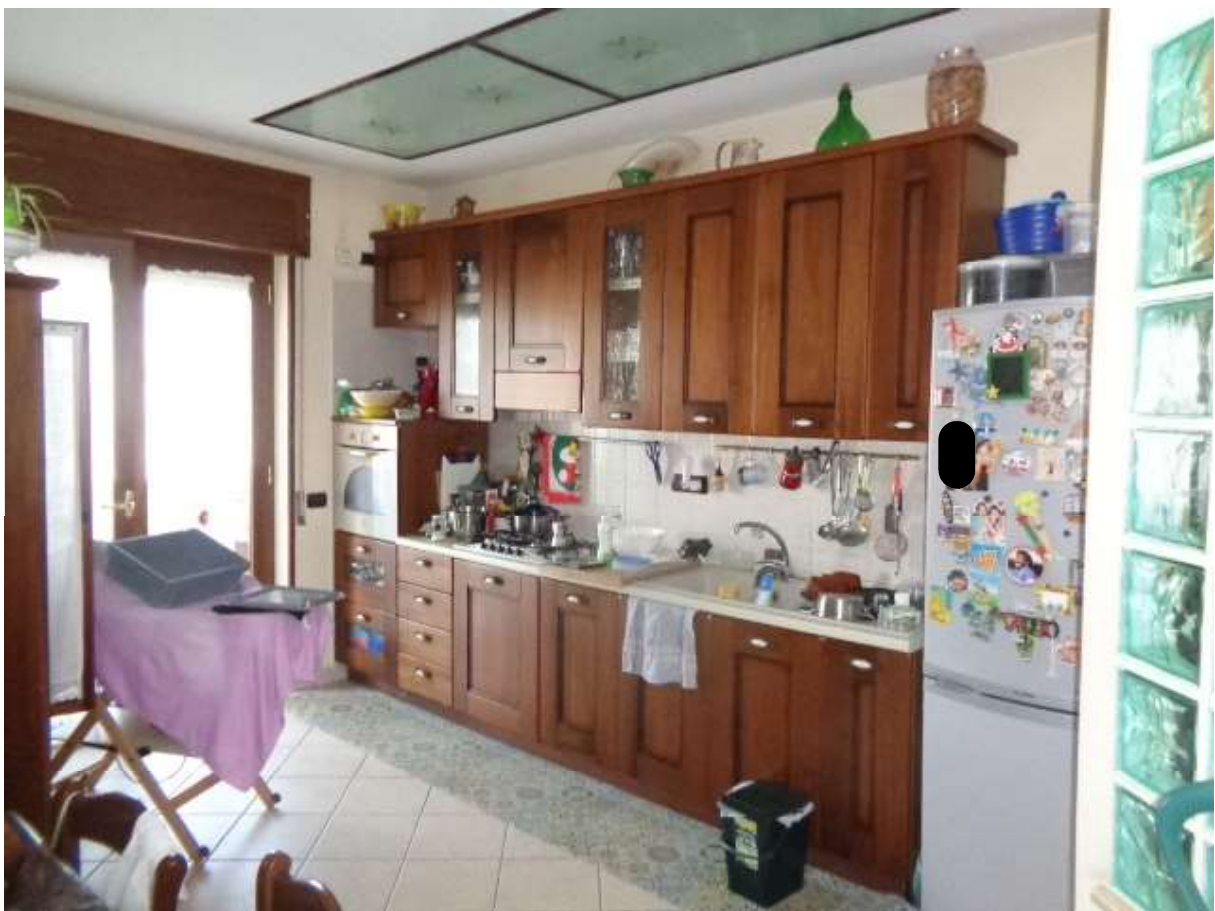
Foto n. 22: • Cucina abitabile.

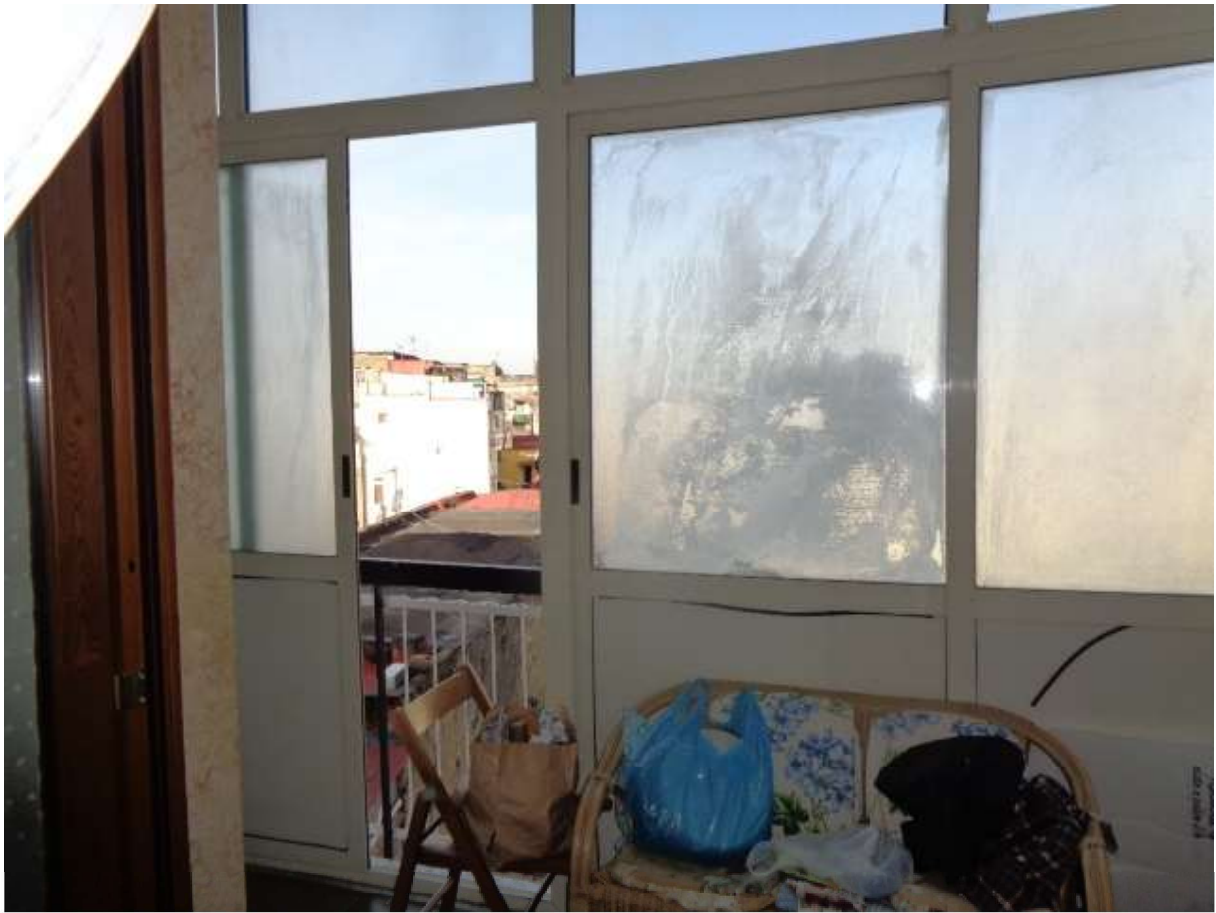
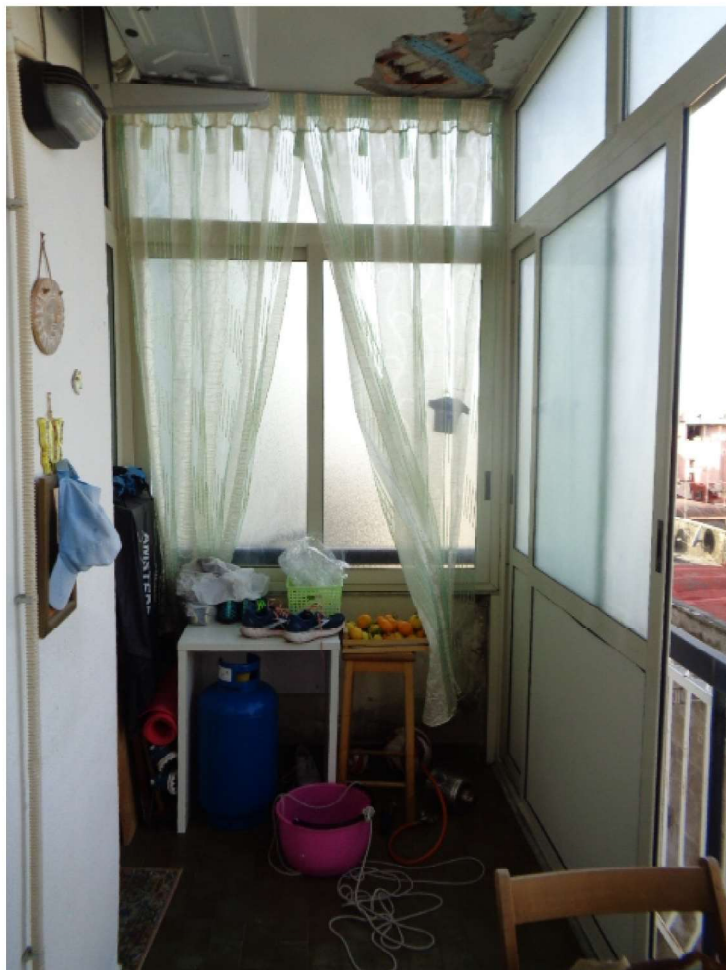
Foto n. 23: • Veranda abusiva all'esterno dell'angolo cottura.
