ALLEGATO 8

Rilievi fotografici

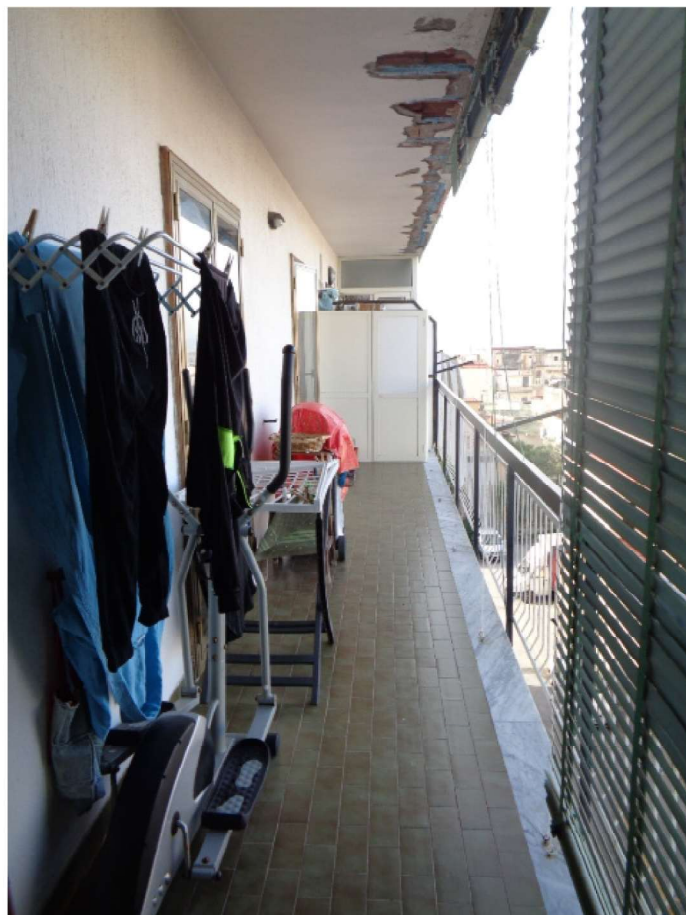
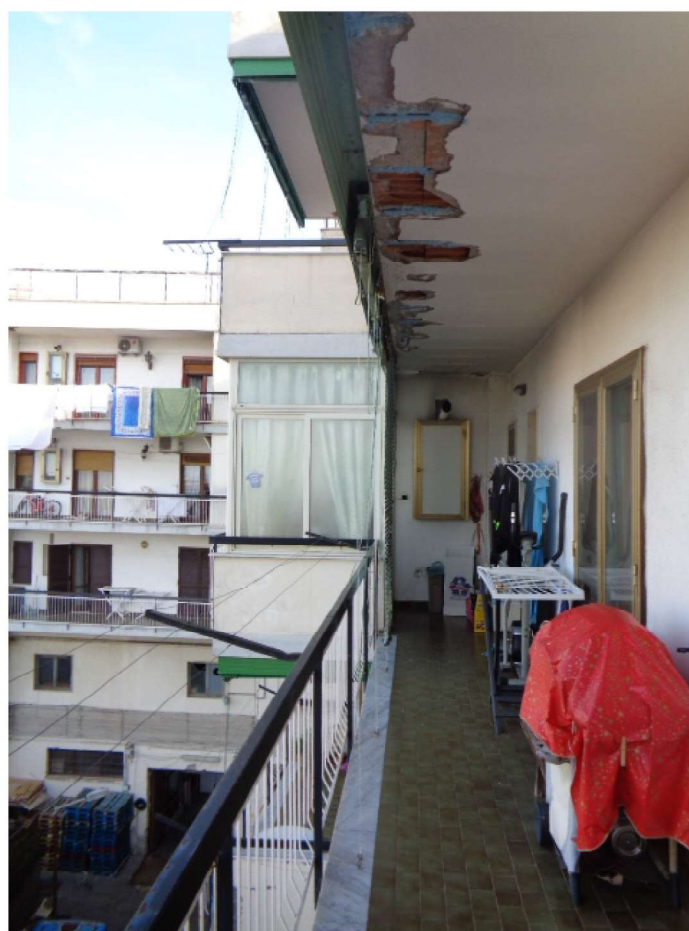
- Foto n. 24:**
- Balconata lato ovest.
 - Si noti il degrado dei frontalini dello sporto sovrastante.

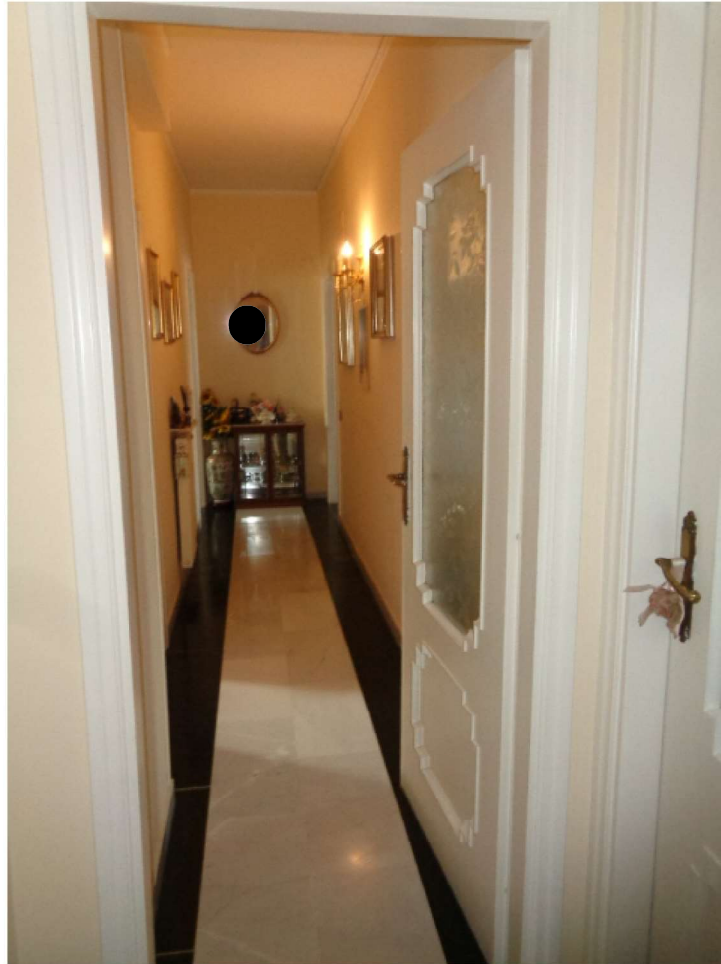
Foto n. 28: • Corridoio di disimpegno.

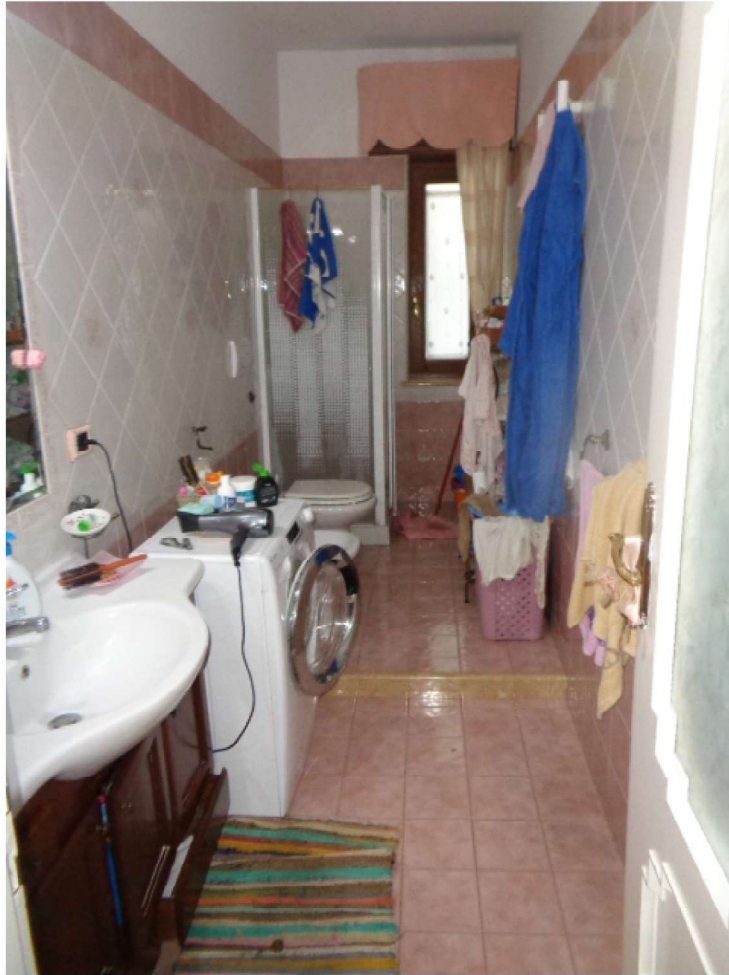
Foto n. 29: • Bagno di servizio (primo ambiente a destra lungo il corridoio).

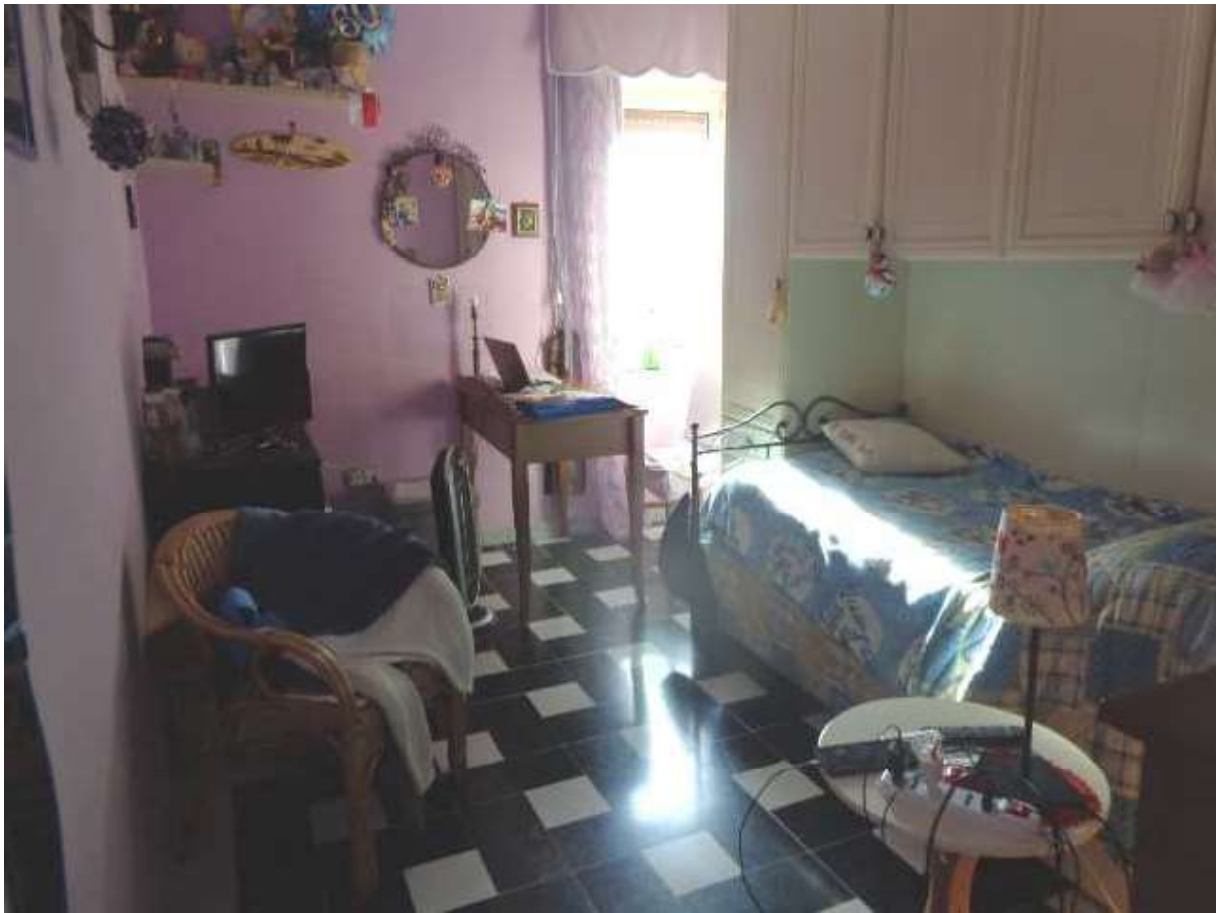
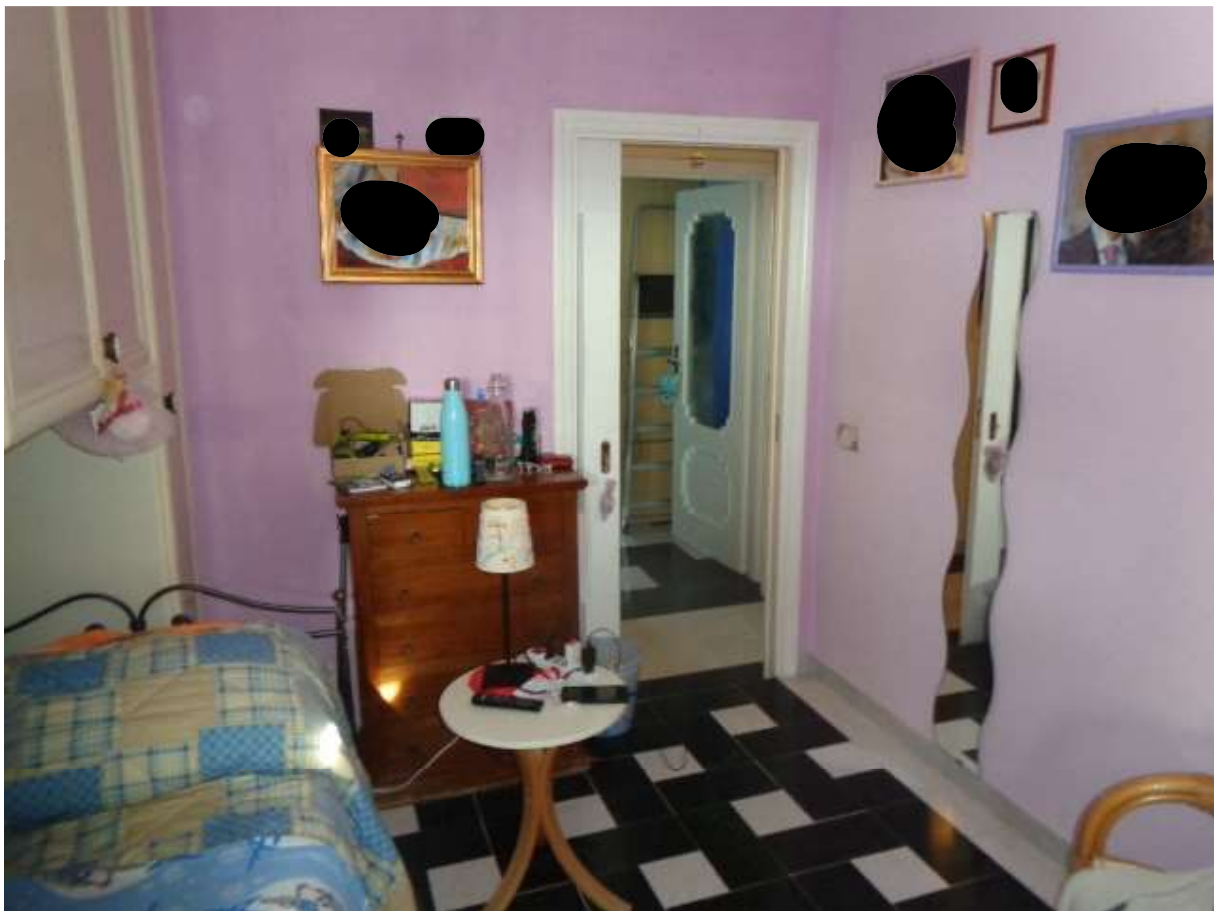
Foto n. 30: • Cameretta (primo ambiente a sinistra lungo il corridoio).

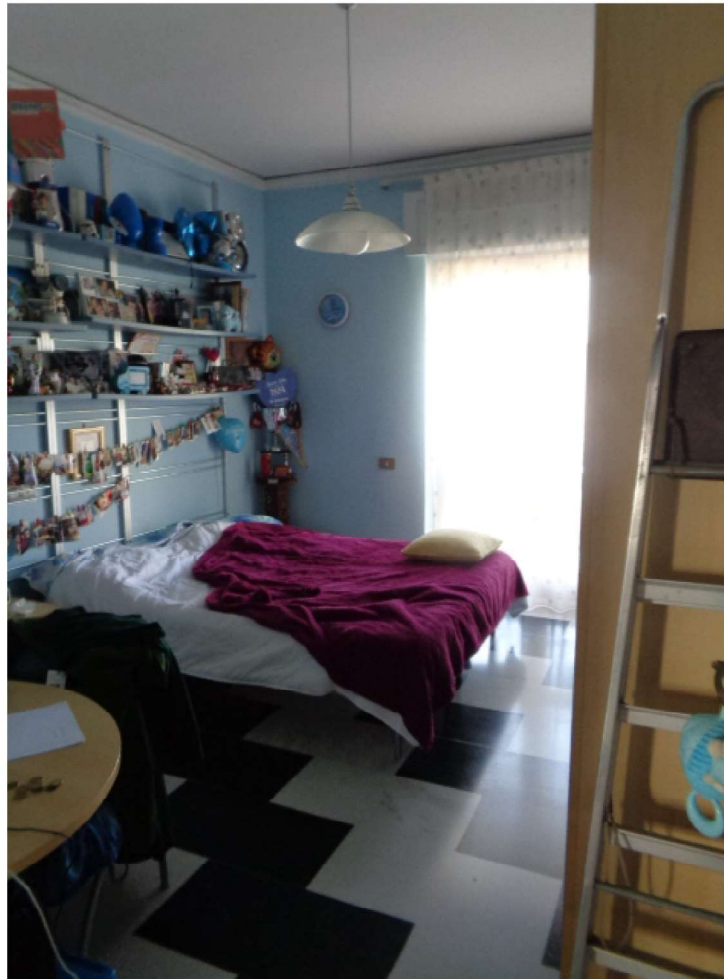
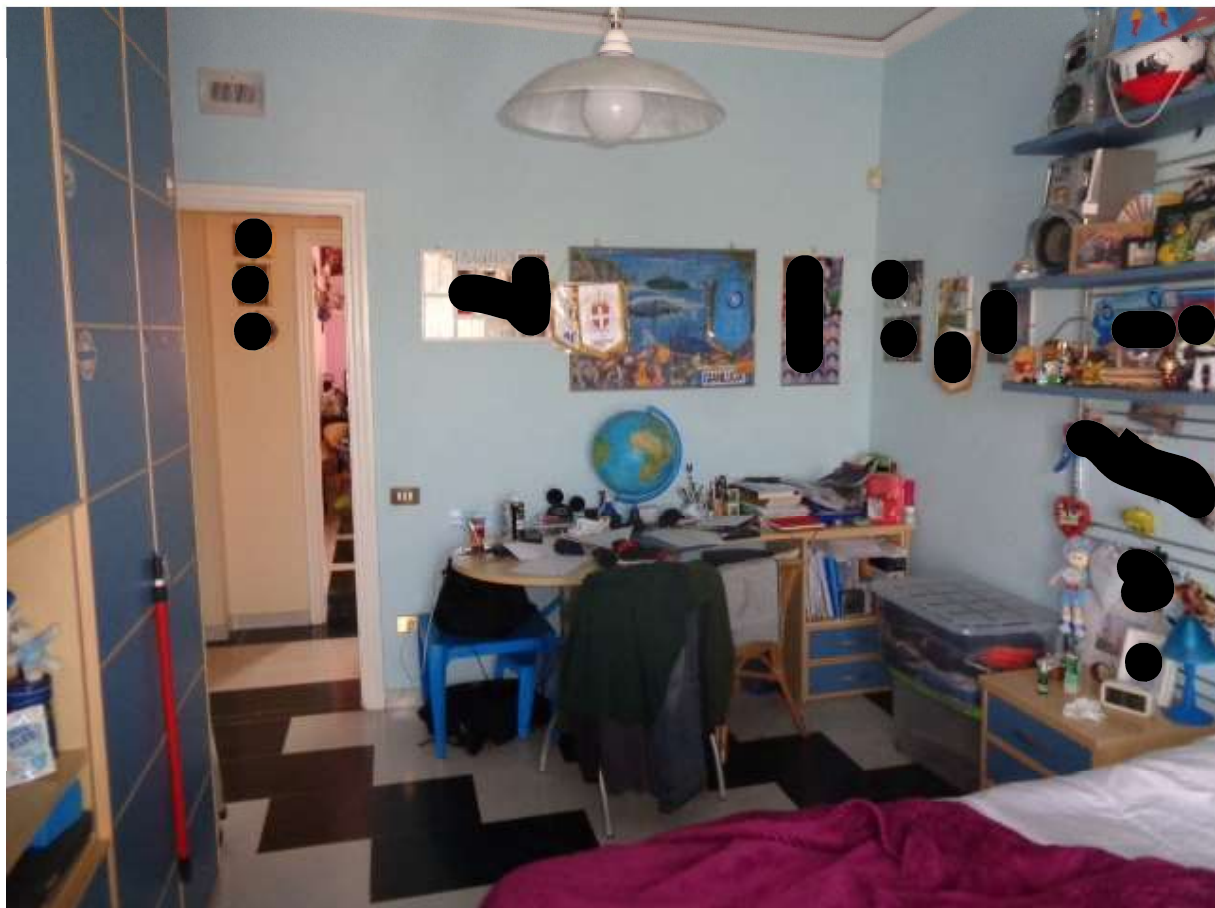
Foto n. 31: • Camera da letto (secondo ambiente a destra lungo il corridoio).

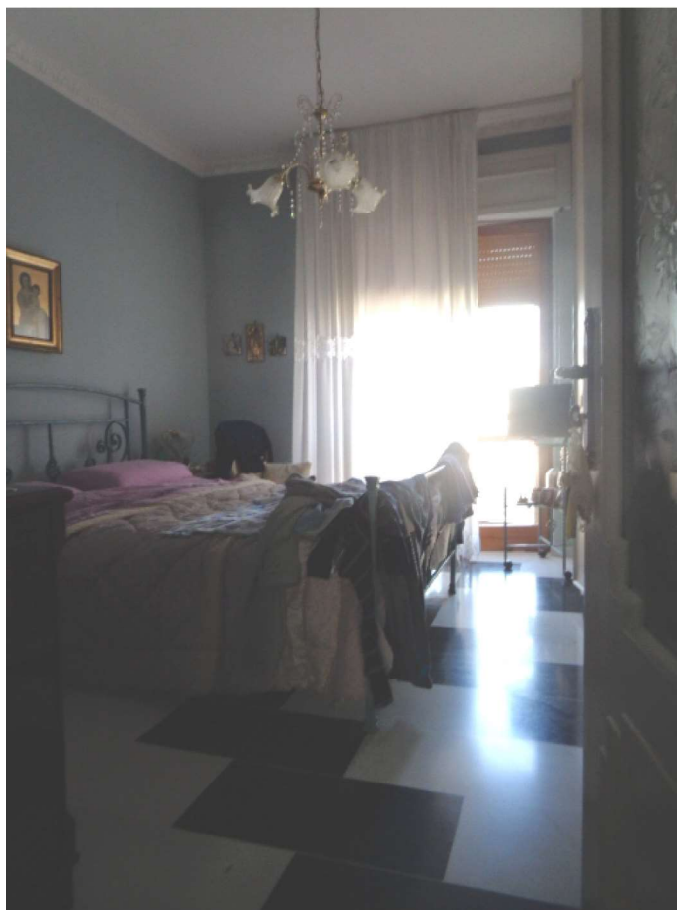
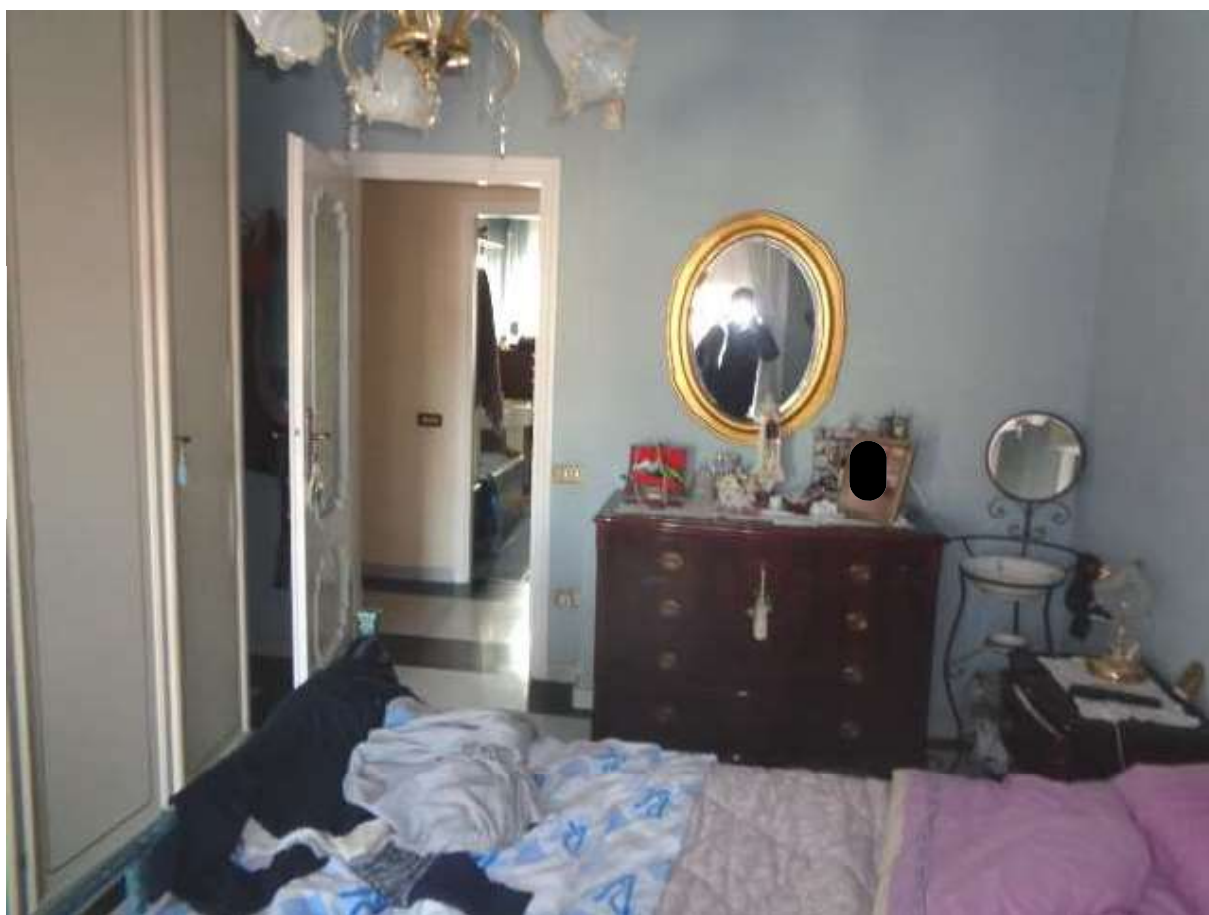
Foto n. 32: • Camera da letto (ultimo ambiente a destra lungo il corridoio).

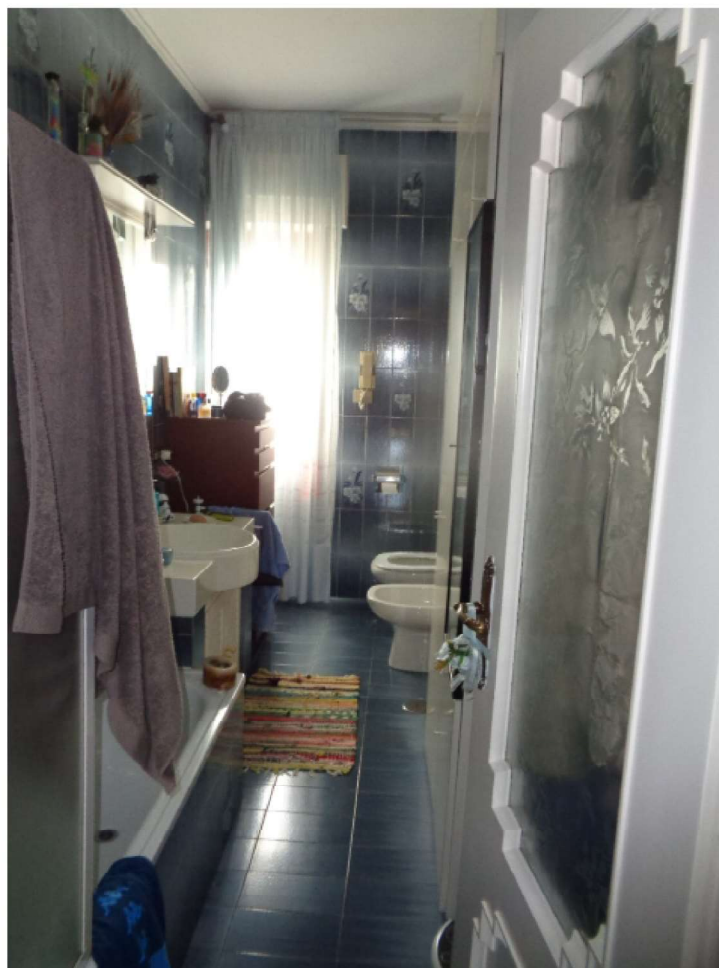
Foto n. 33: • Bagno padronale (ultimo ambiente a sinistra lungo il corridoio)..

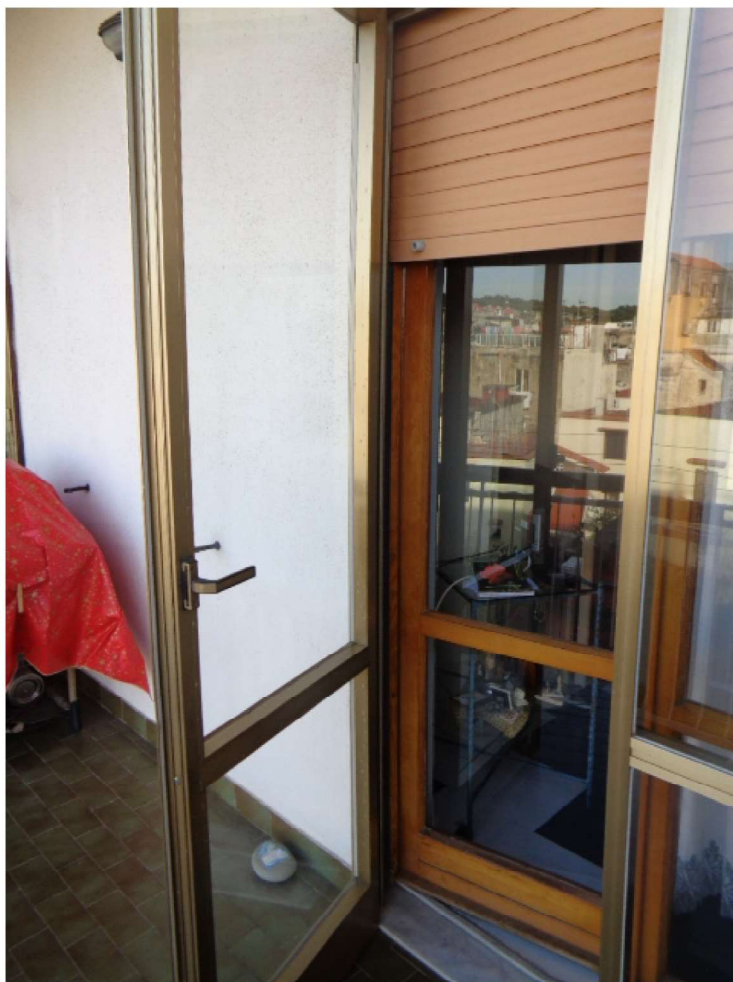
Foto n. 34: • Doppi infissi camere da letto lato destro corridoio.

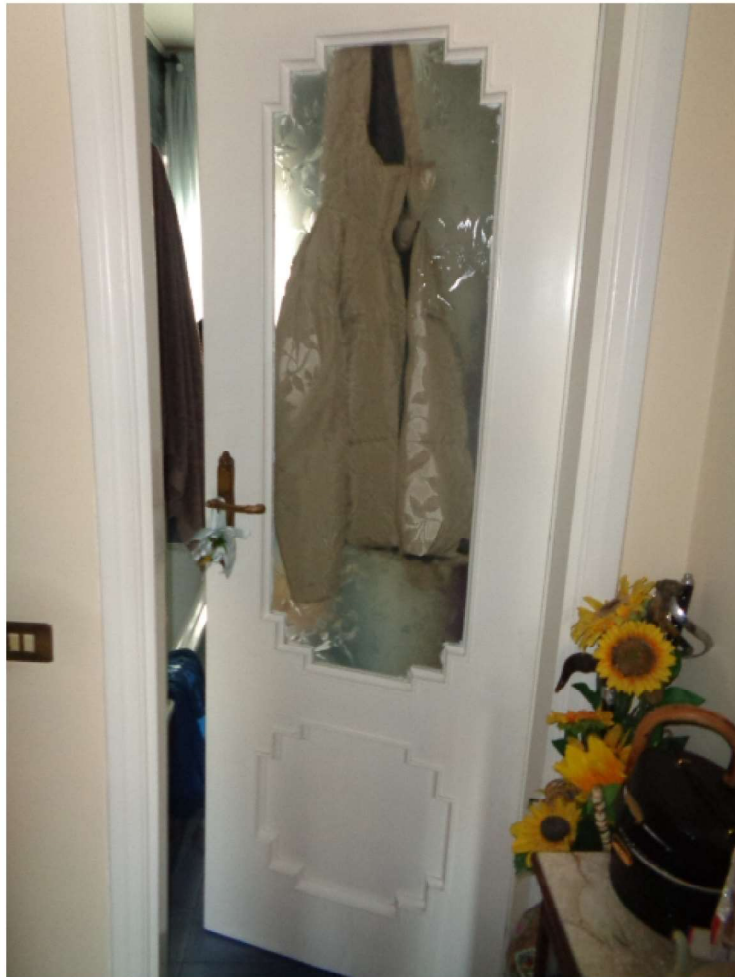
Foto n. 35: • Tipologia infissi interni.

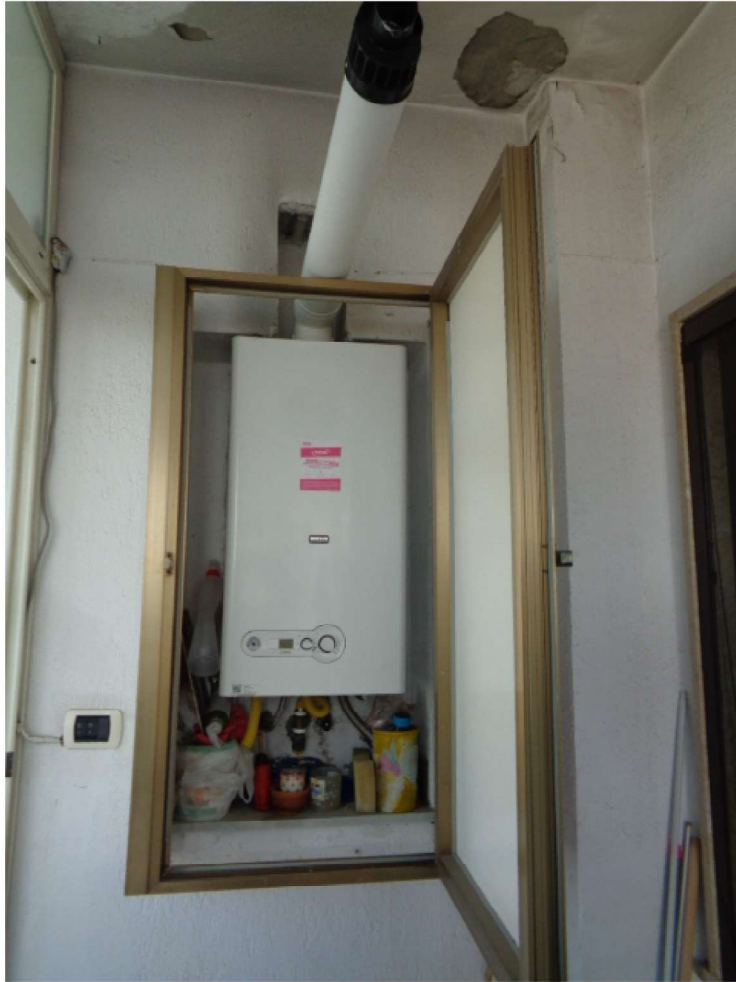
Foto n. 36: • Caldaia murale per riscaldamento e acqua calda.

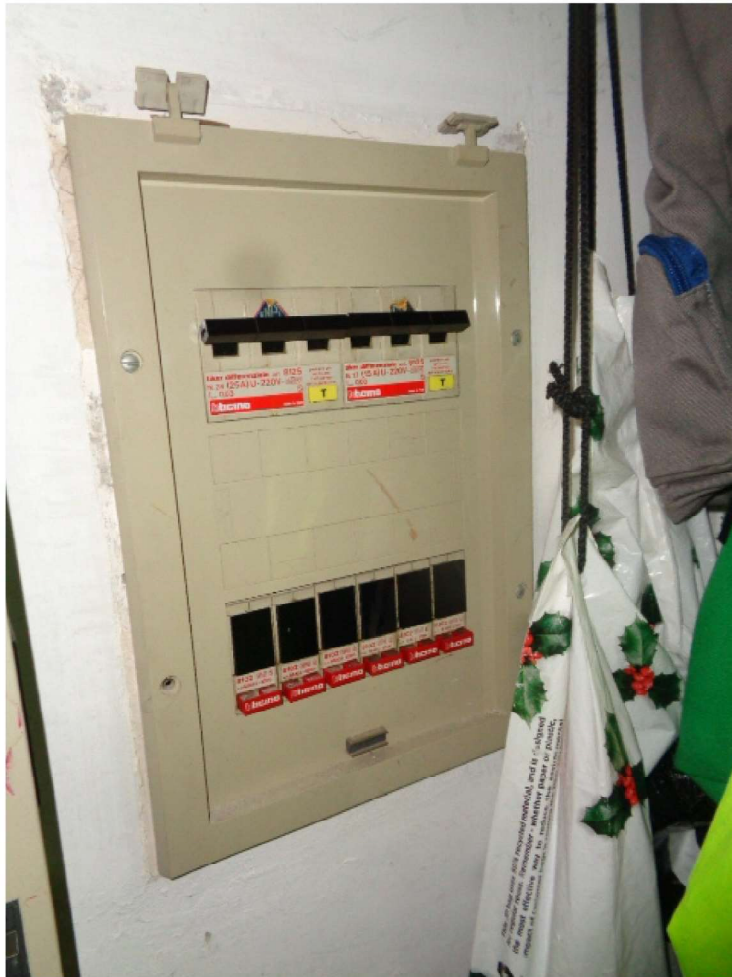
Foto n. 37: • Quadro elettrico obsoleto.
