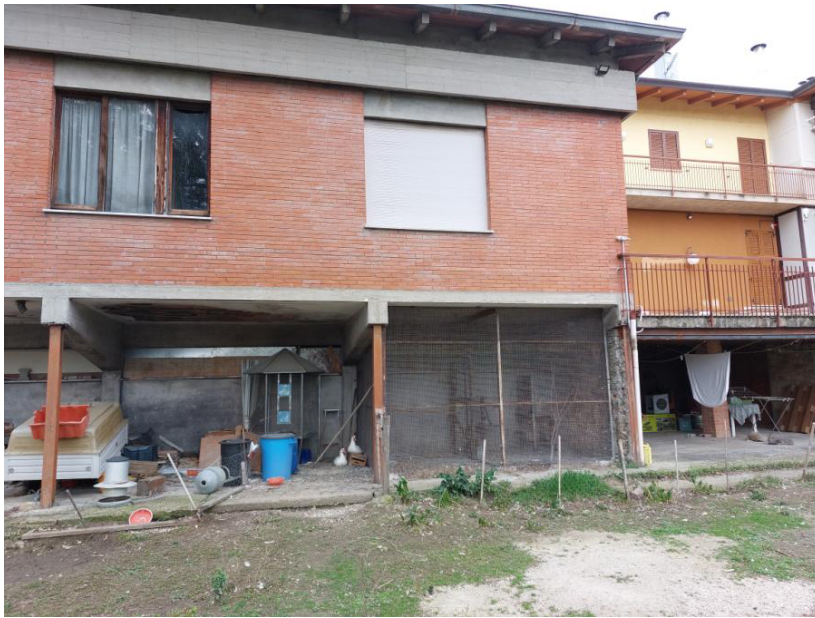
Foto n.65: Altro particolare del fabbricato residenziale (BENI K-L). Sono visibili, al centro dell'immagine, le tamponature esterne intonacate e non tinteggiate al piano terra e con mattoncini stilati a faccia vista al piano primo (BENE L) e sulla destra dell'immagine, le tamponature intonacate e tinteggiate (BENE K). Notare il portico al piano terra e il pavimento in battuto di cemento.

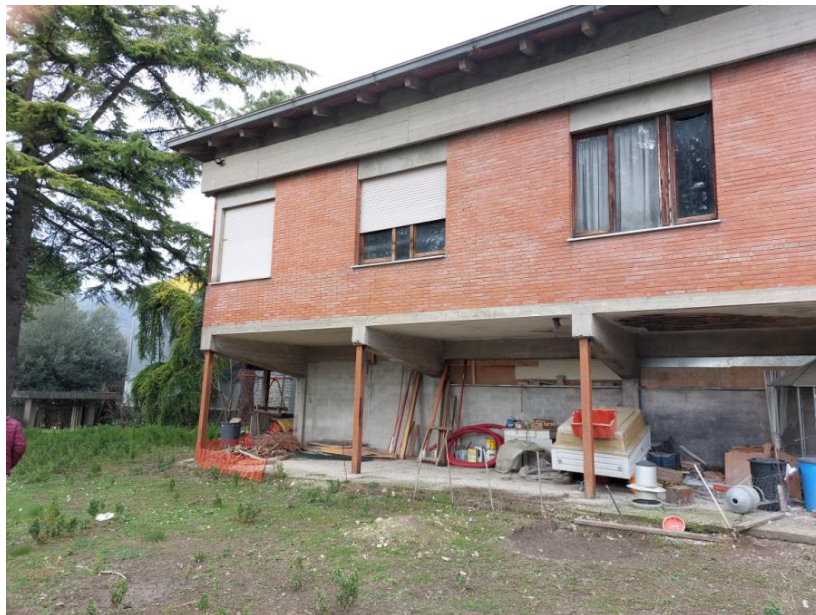
Foto n.66: Particolare del fabbricato residenziale (BENE L). Notare le finestre con infissi in legno e tapparelle in PVC.

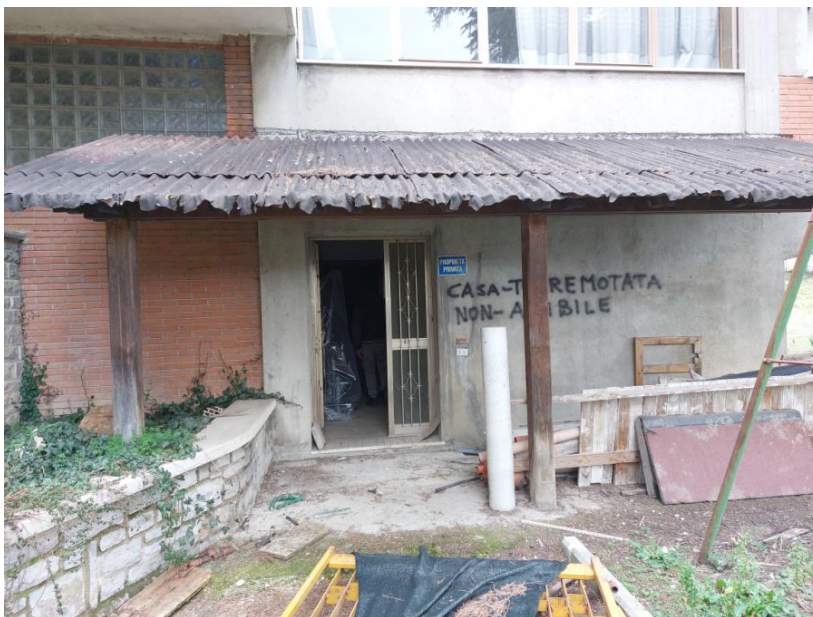
Foto n.67: Particolare del fabbricato residenziale (BENE L) sul prospetto sud-ovest. Notare il portone a due ante in alluminio anodizzato e vetro smerigliato sotto il portico.

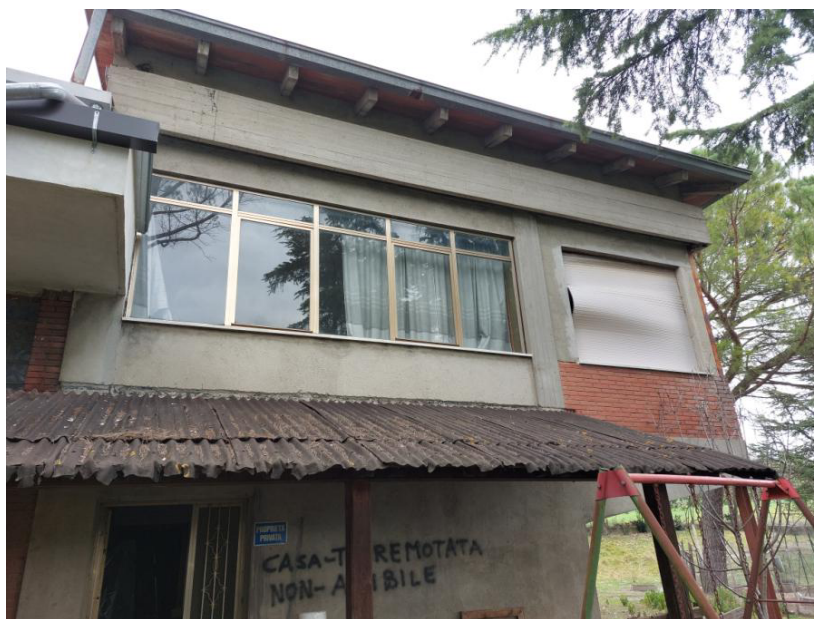
Foto n.68: Altro particolare del fabbricato residenziale (BENE L). Notare gli infissi esterni in alluminio e le finestre con avvolgibile esterno in PVC.

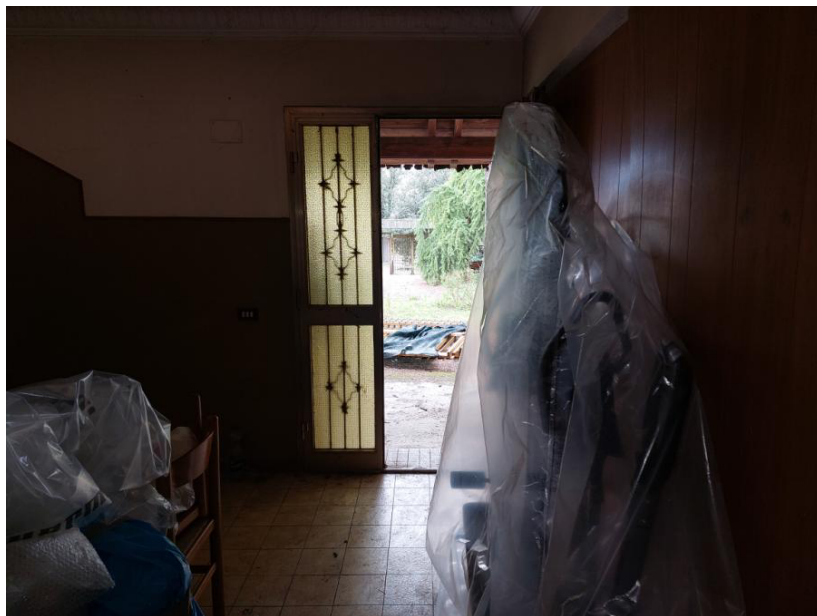
Foto n.69: Particolare del vano scala al piano terra(BENE L). Notare il portone a due ante sotto il portico in alluminio anodizzato e vetro smerigliato.

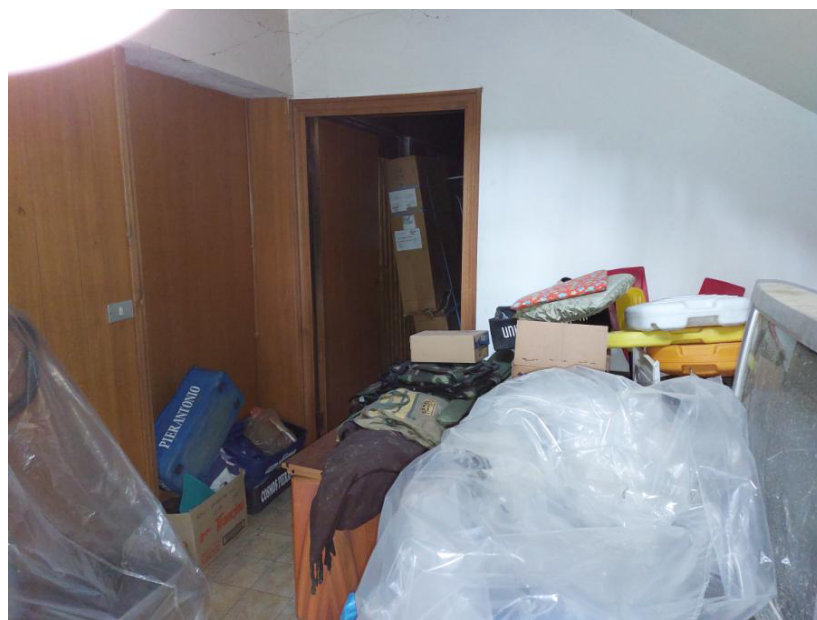
Foto n.70: Altro particolare del vano scala (BENE L) ripreso da angolazione opposta rispetto all'immagine precedente. Notare, al centro dell'immagine, l'apertura che immette al fondo al piano terra.

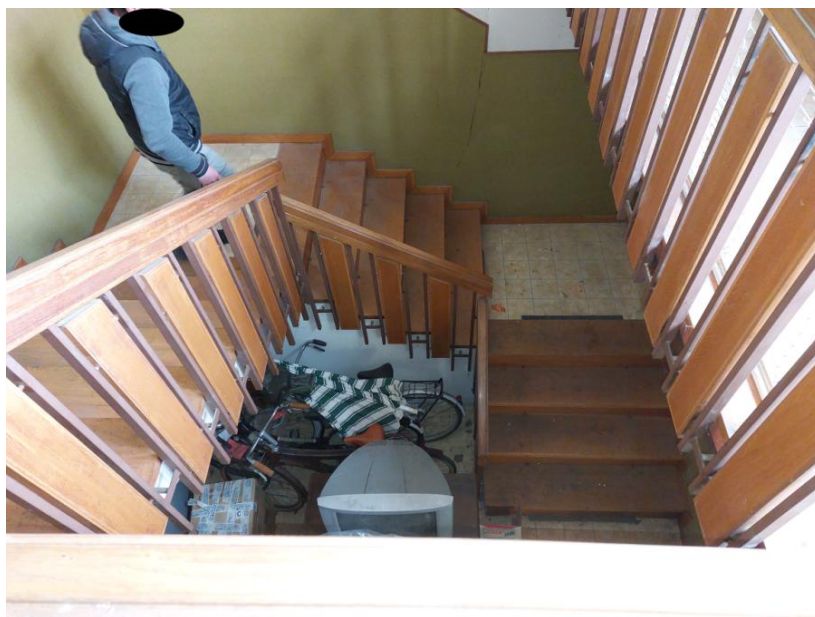
Foto n.71: Particolare della scala di collegamento tra il piano terra e il piano primo (BENE L).
Notare la ringhiera protettiva in legno.

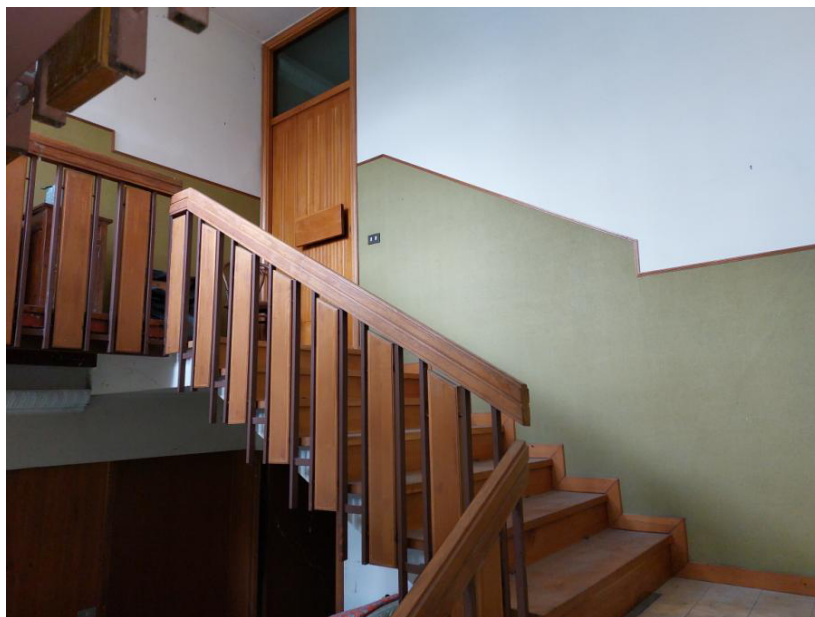
Foto n.72: Altro particolare della scala di collegamento (BENE L). Notare, al centro dell'immagine, l'ingresso che immette alla soggiorno al piano primo e le pareti in parte intonacate e tinteggiate e parte rivestite con carta da parati.

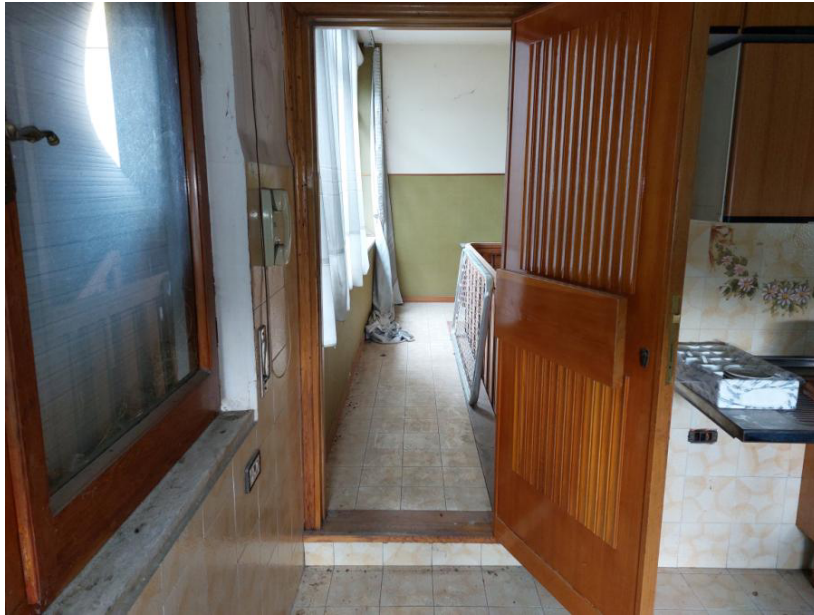
Foto n.73: Particolare della cucina al piano primo (BENE L). Notare, al centro dell'immagine, il portoncino d'ingresso e il pianerottolo del vano scala.

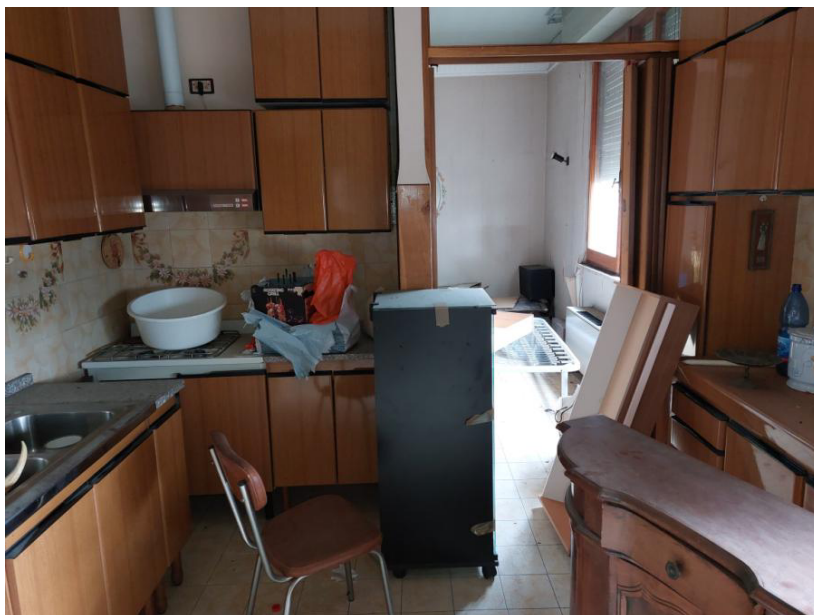
Foto n.74: Altro particolare della cucina al piano primo (BENE L) ripreso da angolazione opposta rispetto all'immagine precedente. Notare, al centro dell'immagine, l'apertura che immette al soggiorno e le pareti parzialmente rivestite con piastrelle in ceramica.

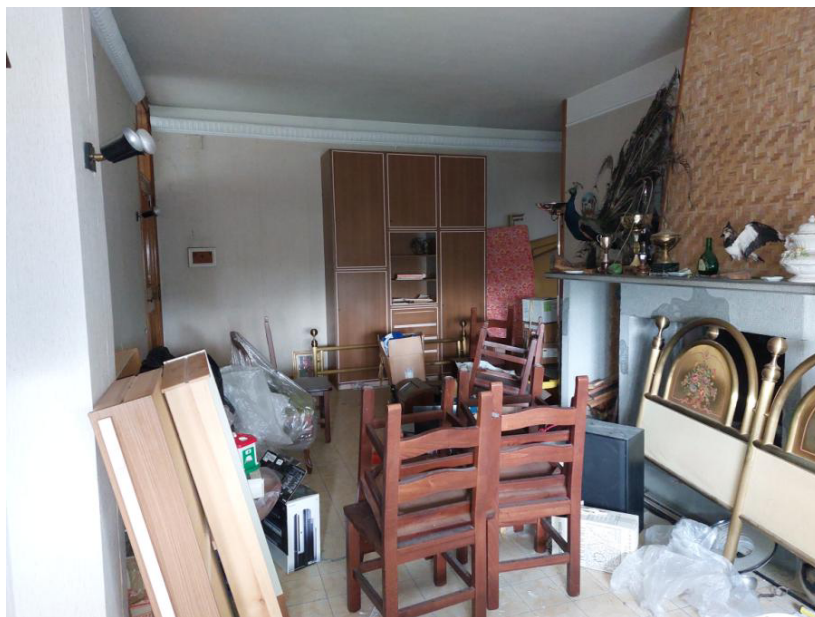
Foto n.75: Particolare del soggiorno al piano primo (BENE L). Notare, sulla destra dell'immagine, il camino e l'impianto elettrico sottotraccia

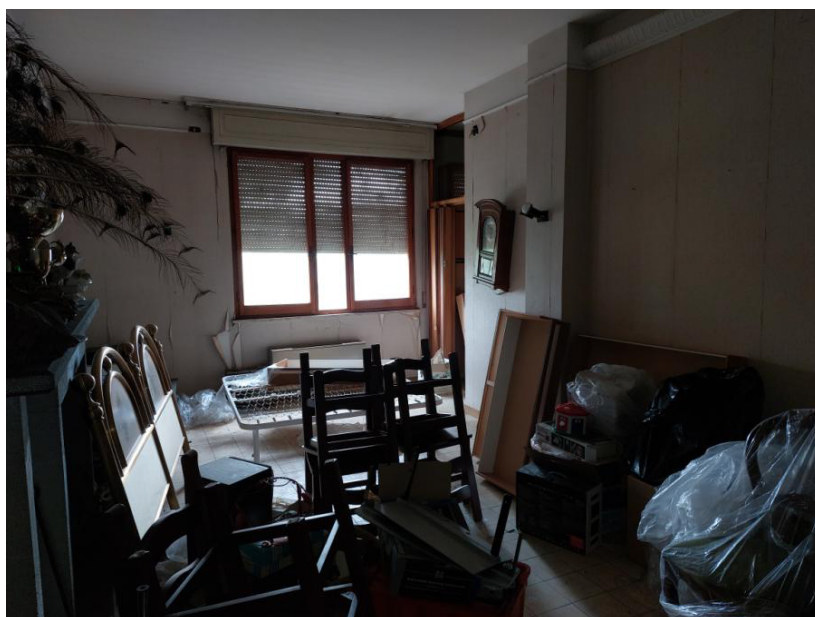
Foto n.76: Altro particolare del soggiorno al piano primo (BENE L) ripreso da angolazione opposta rispetto all'immagine precedente. Notare la finestra con infissi interni in legno e avvolgibile esterno in PVC.

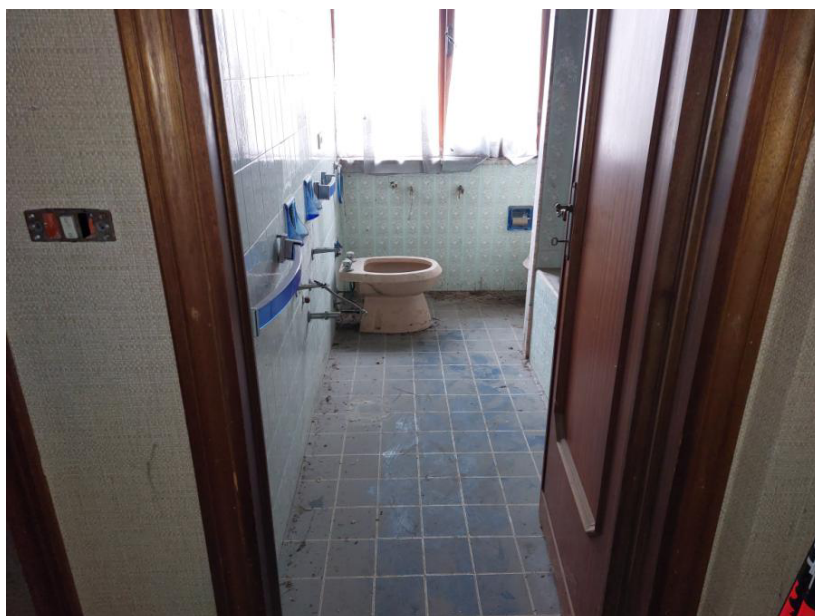
Foto n77: Particolare del bagno al piano primo (BENE L). Notare, sulla destra dell'immagine, la vasca da bagno.

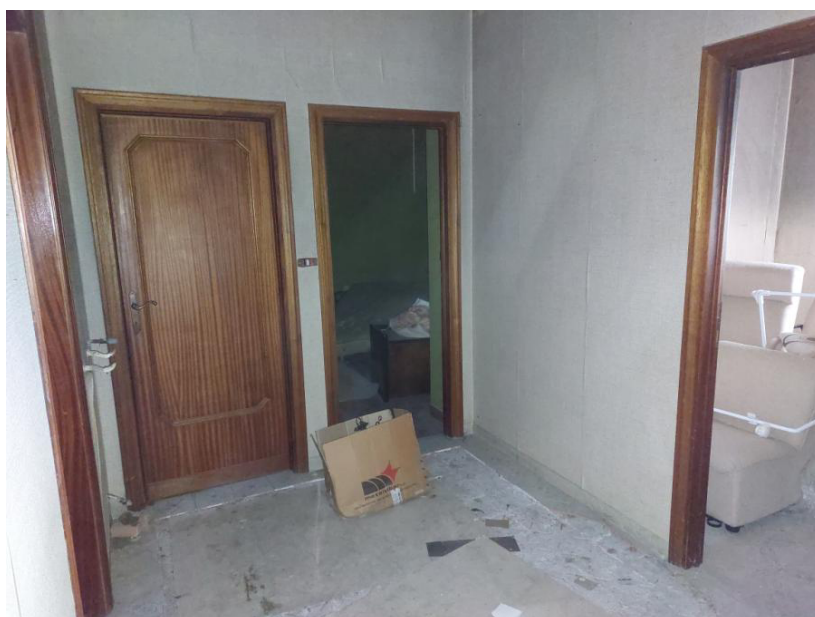
Foto n.78: Particolare del corridoio di smistamento al piano primo (BENE L). Sono visibili, sulla destra dell'immagine, la studio e centralmente le porte in legno tamburato che delimitano le aperture alle due camere. Notare il pavimento danneggiato e le pareti rivestite con carta da parati.

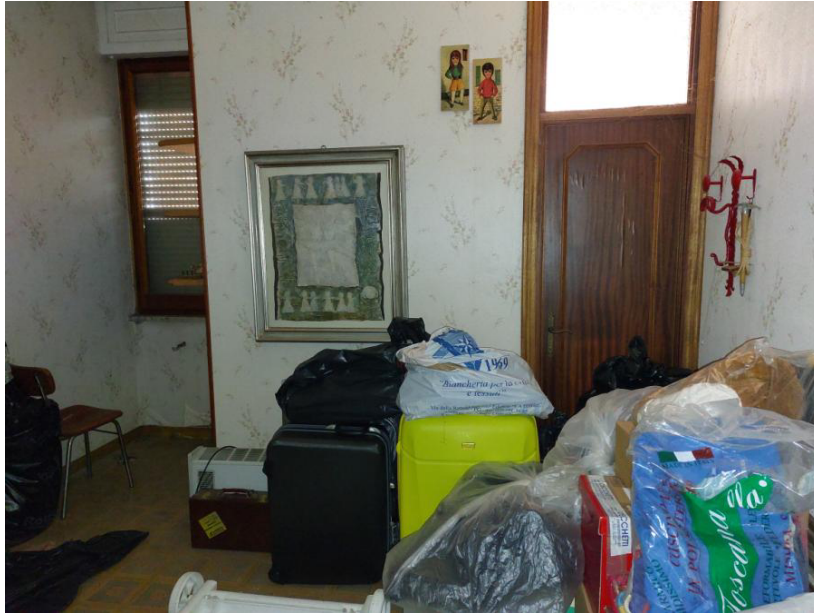
Foto n.79: Particolare della camera con bagno esclusivo al piano primo (BENE L). Notare, sulla destra dell'immagine, la porta in legno con sopra luce che immette al bagno e sulla sinistra dell'immagine, la finestra in legno con avvolgibile esterno in PVC.

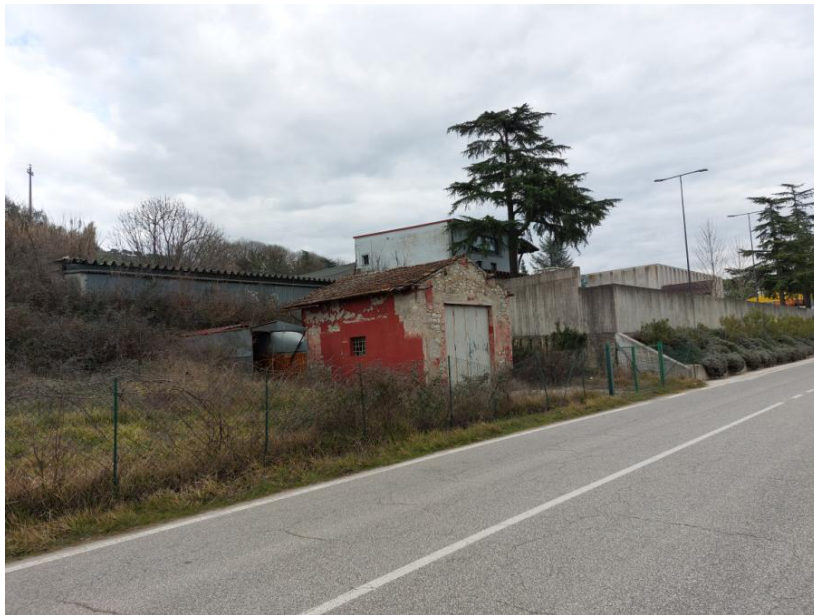
Foto n.80: Particolare del fabbricato industriale, cui appartiene la porzione pignorata identificata in perizia come BENE M (laboratorio, uffici e servizi), ripreso dalla strada Tiberina 3bis. Nella foto è visibile il muro perimetrale in cemento armato sul prospetto ovest.
