**ALLEGATO n° 5**

**- Documentazione fotografica -**

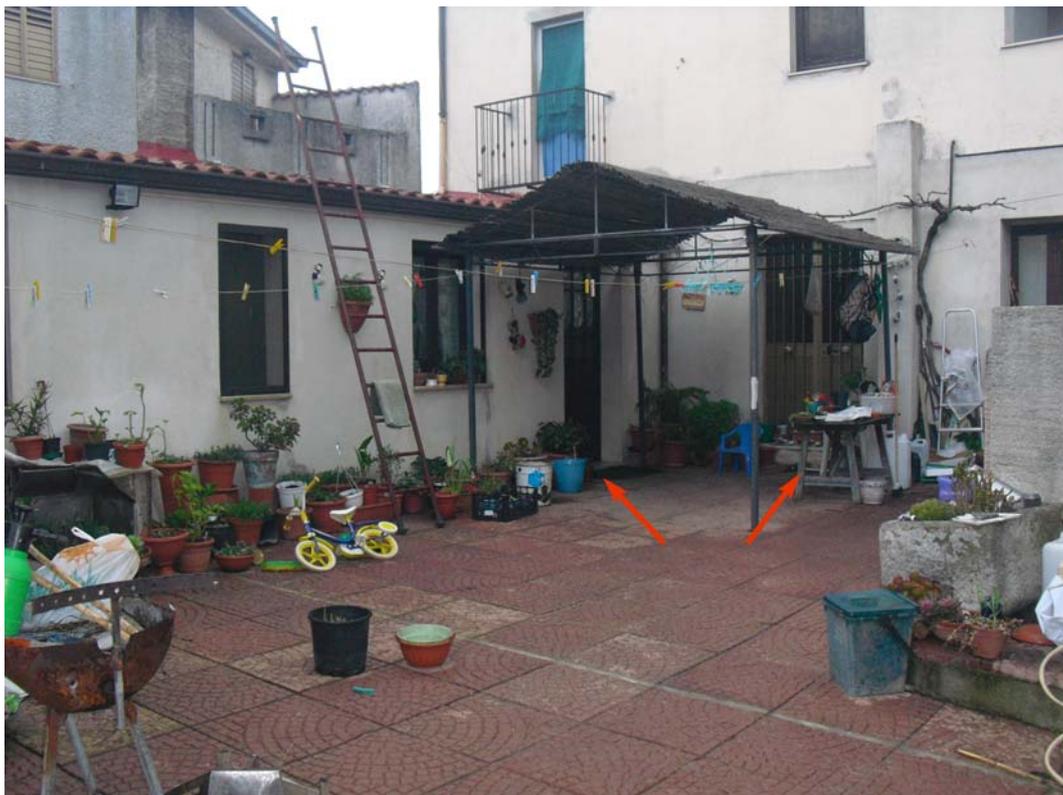
**Figura 1 - Ingresso immobile piano terra (lato cucina e lato soggiorno)**

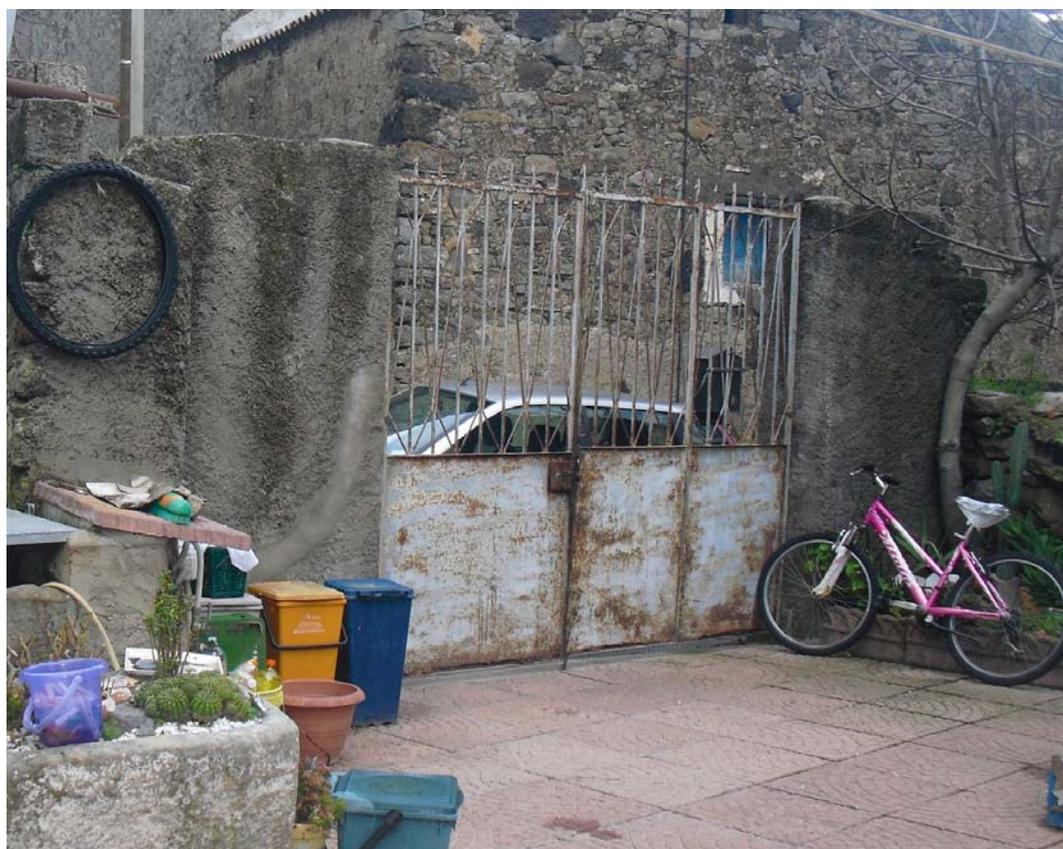
**Figura 2 - Cannello ingresso cortile di proprietà (via Sassari n. 1)**

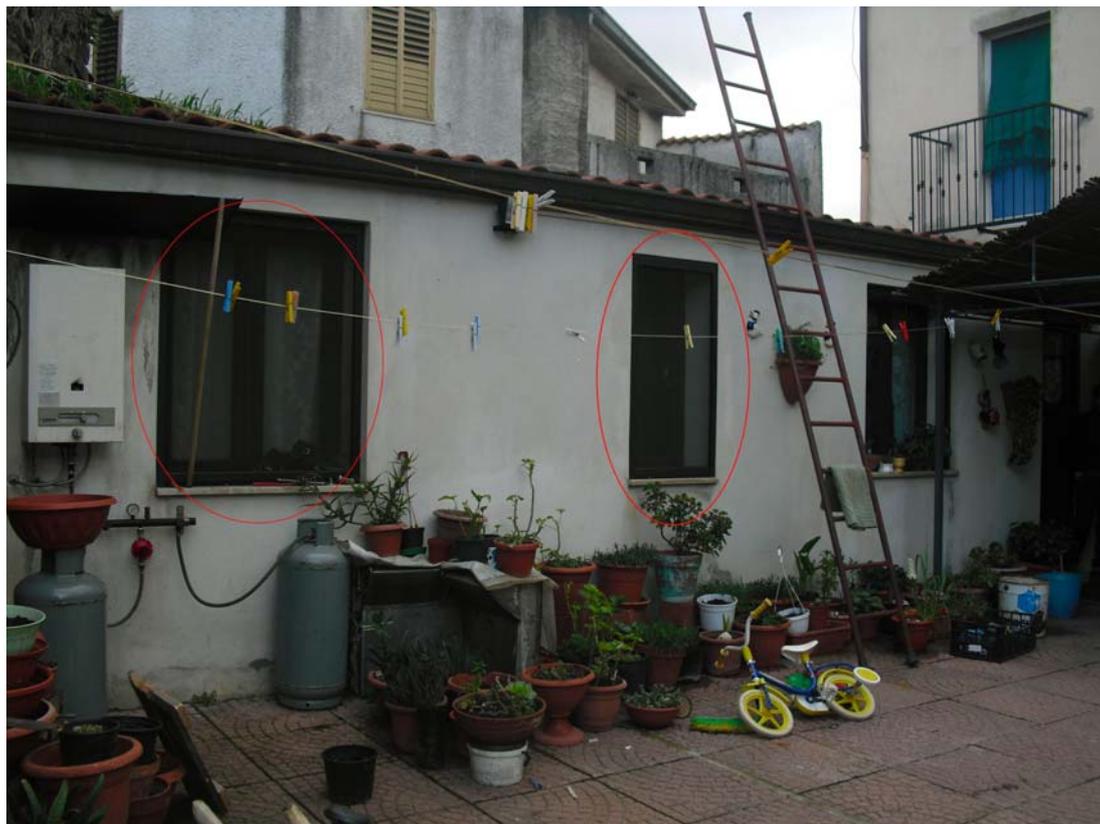
**Figura 3 - Prospetto frontale corpo accessorio con difformità edilizie (finestra antibagno e bagno)**

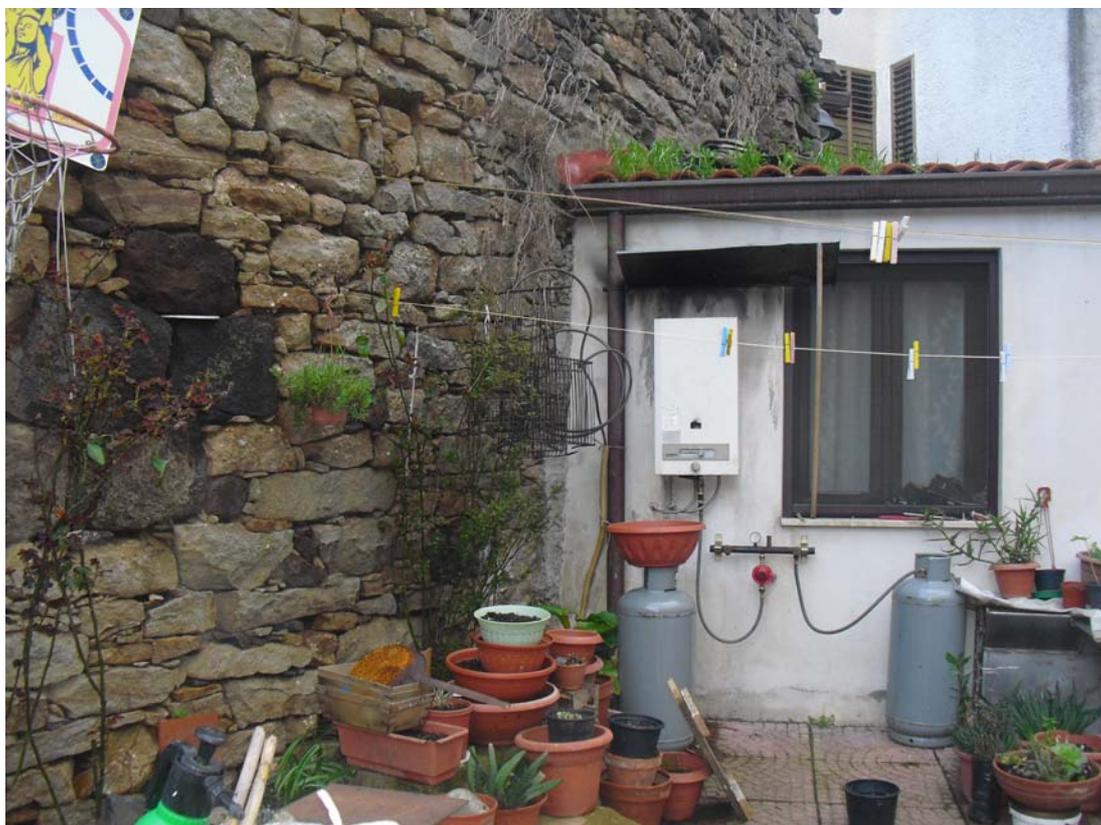
**Figura 4 - Confini con il rudere in pietra (proprietà Marrocu)**

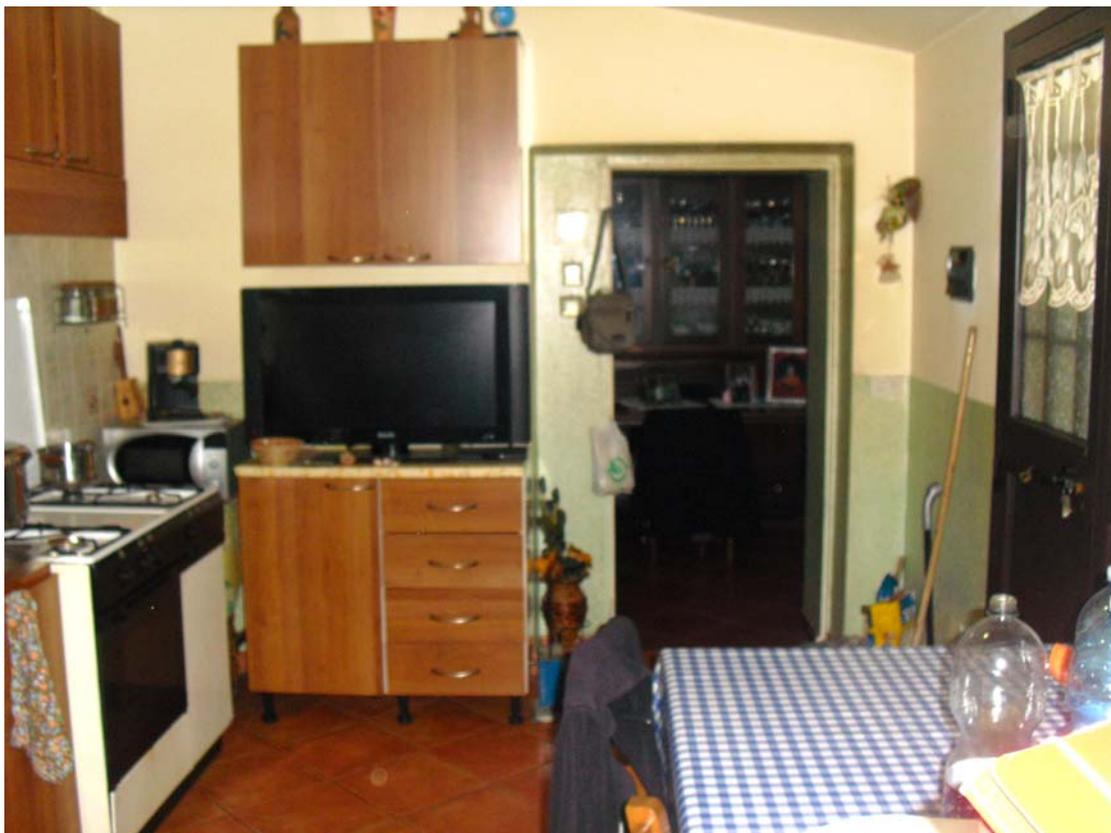
**Figura 5 - Ingresso/cucina con angolo cottura (piano terra)**

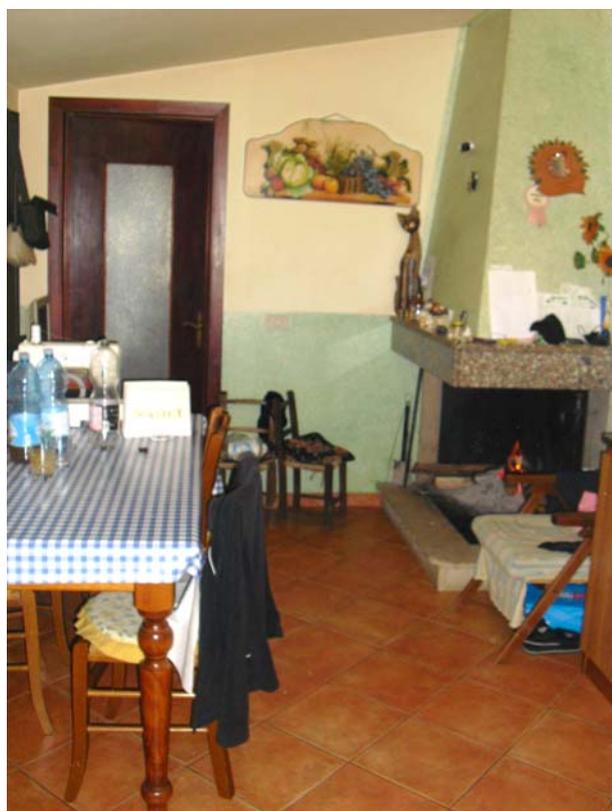
**Figura 6 - Cucina con camino angolare**

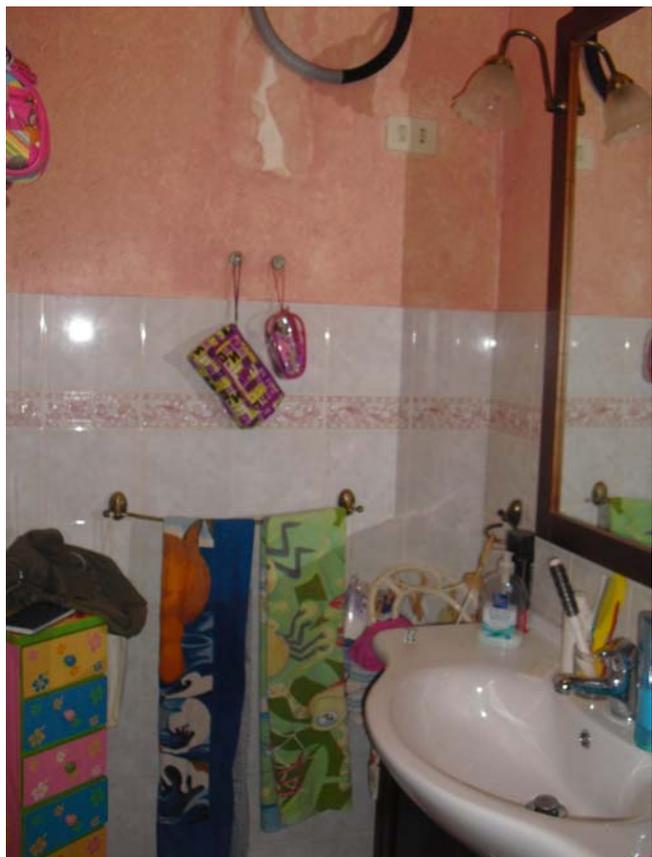
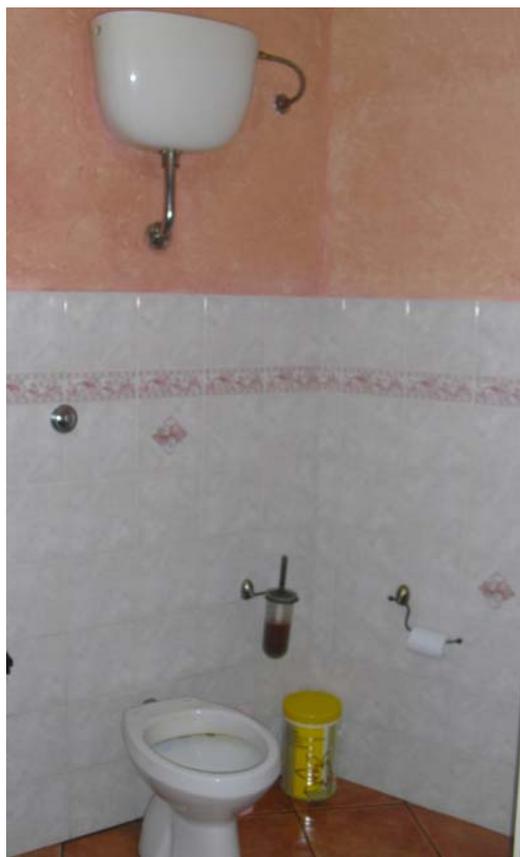
**Figura 7 - Antibagno e bagno piano terra**

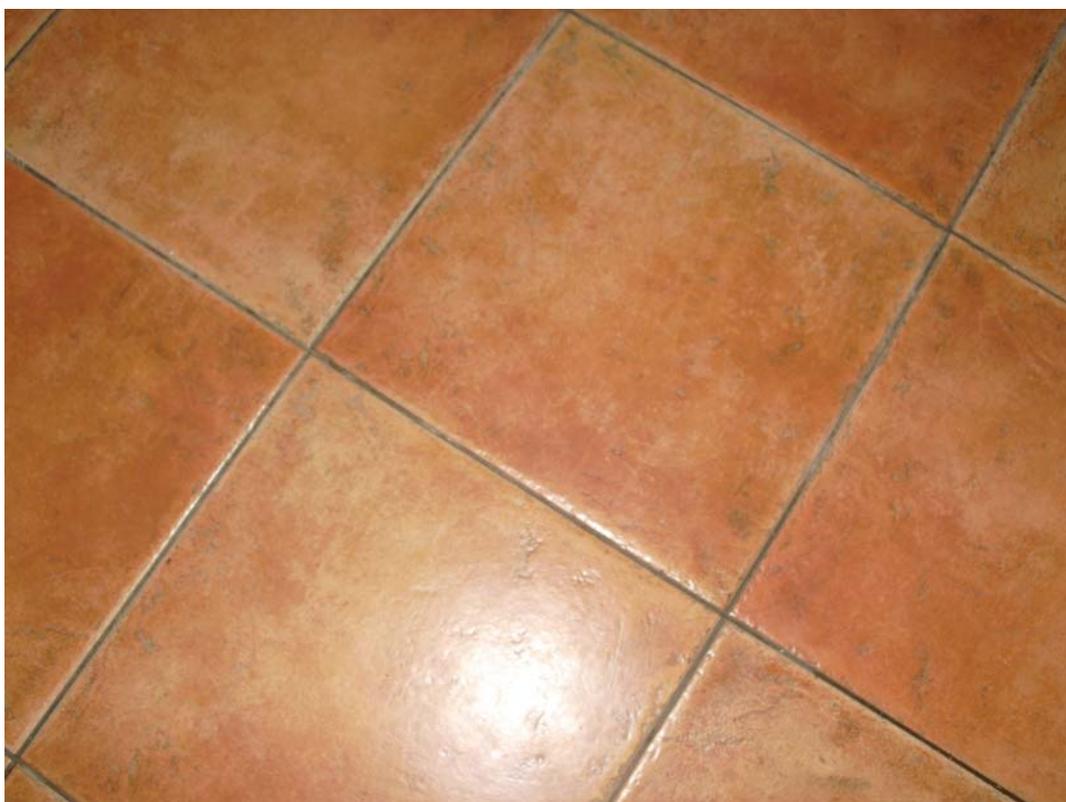
**Figura 8 - Pavimentazione cucina, antibagno e bagno (piano terra)**

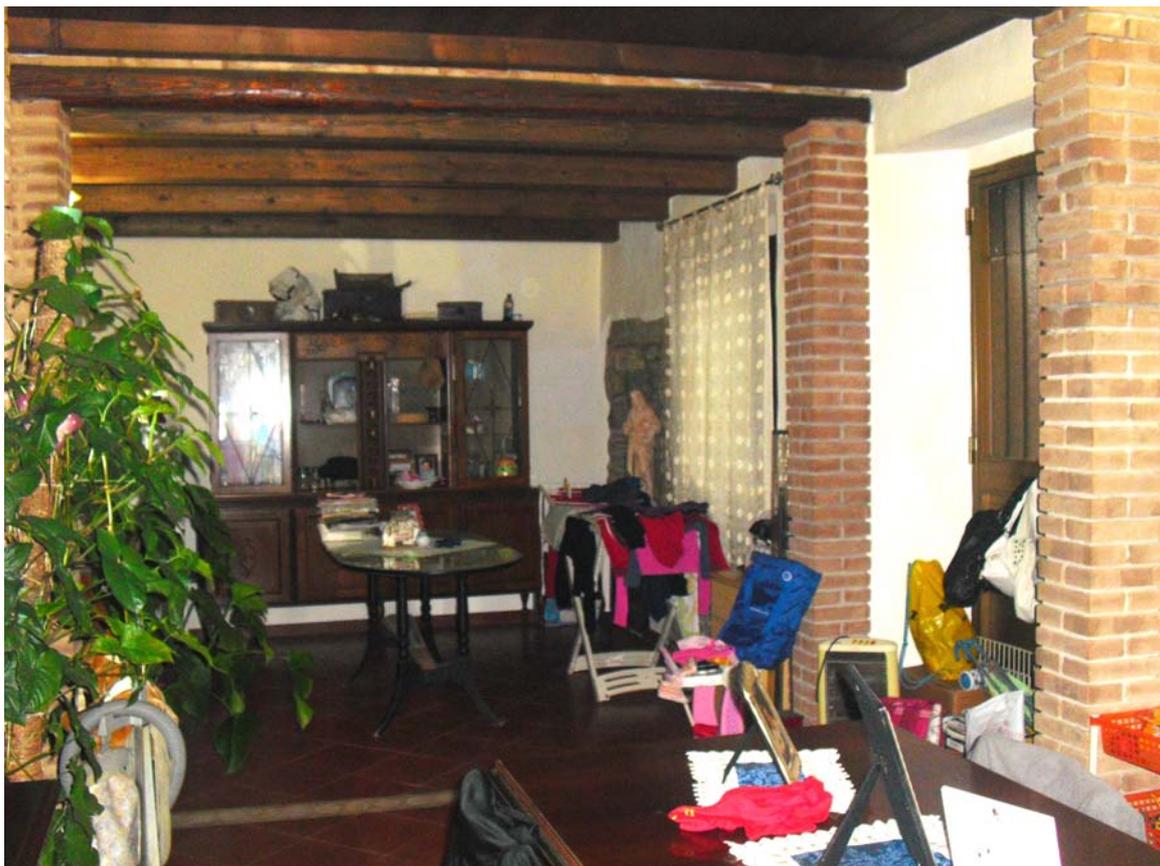
**Figura 9 - Soggiorno realizzato a seguito della demolizione di due tramezzi (piano terra)**

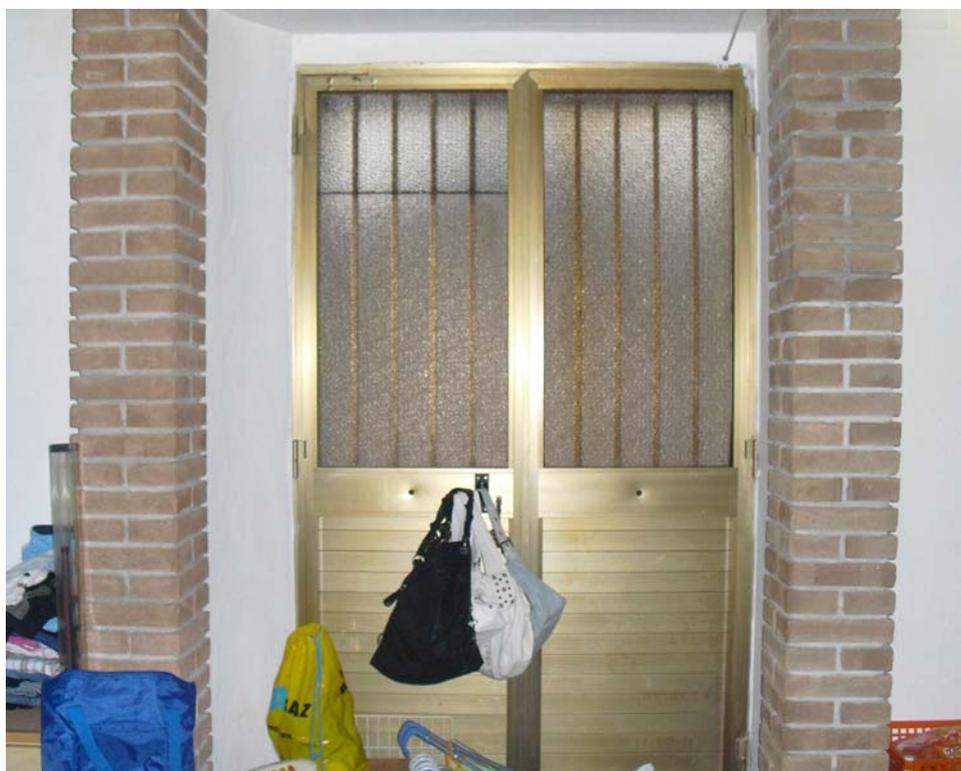
**Figura 10 - Ingresso lato soggiorno (piano terra)**

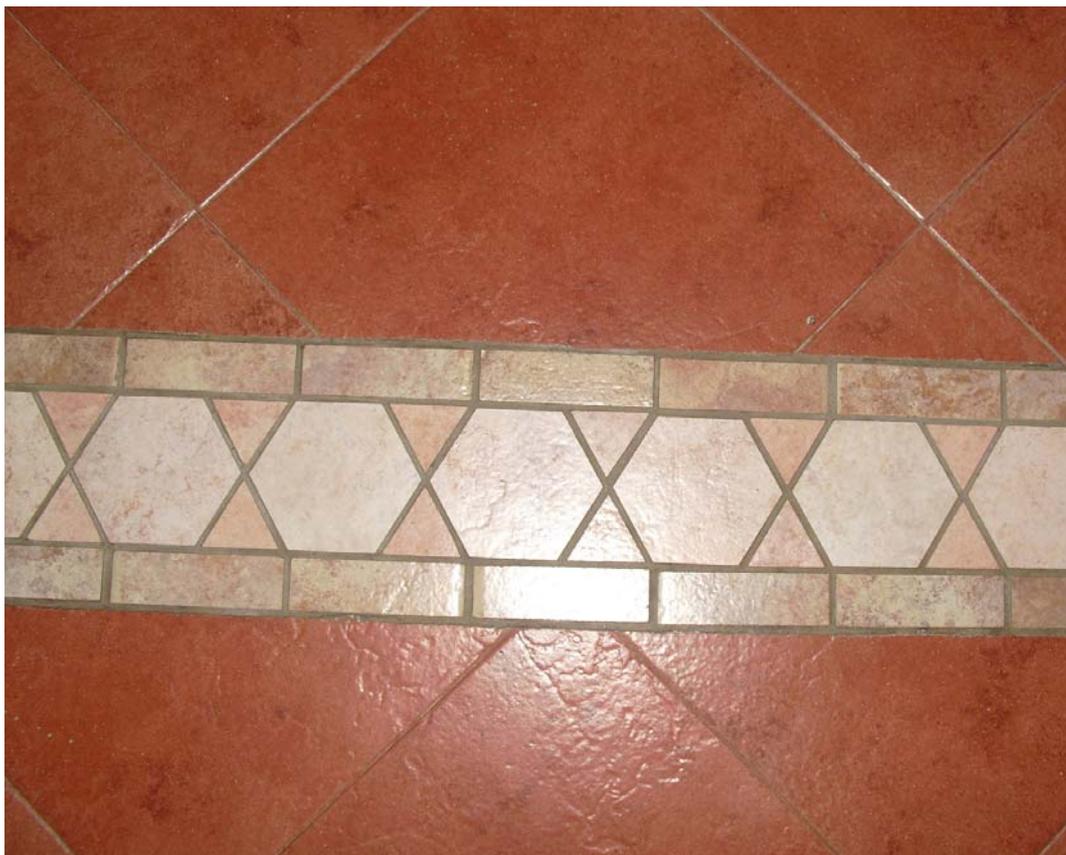
**Figura 11 - Pavimentazione soggiorno e camere (piano terra)**

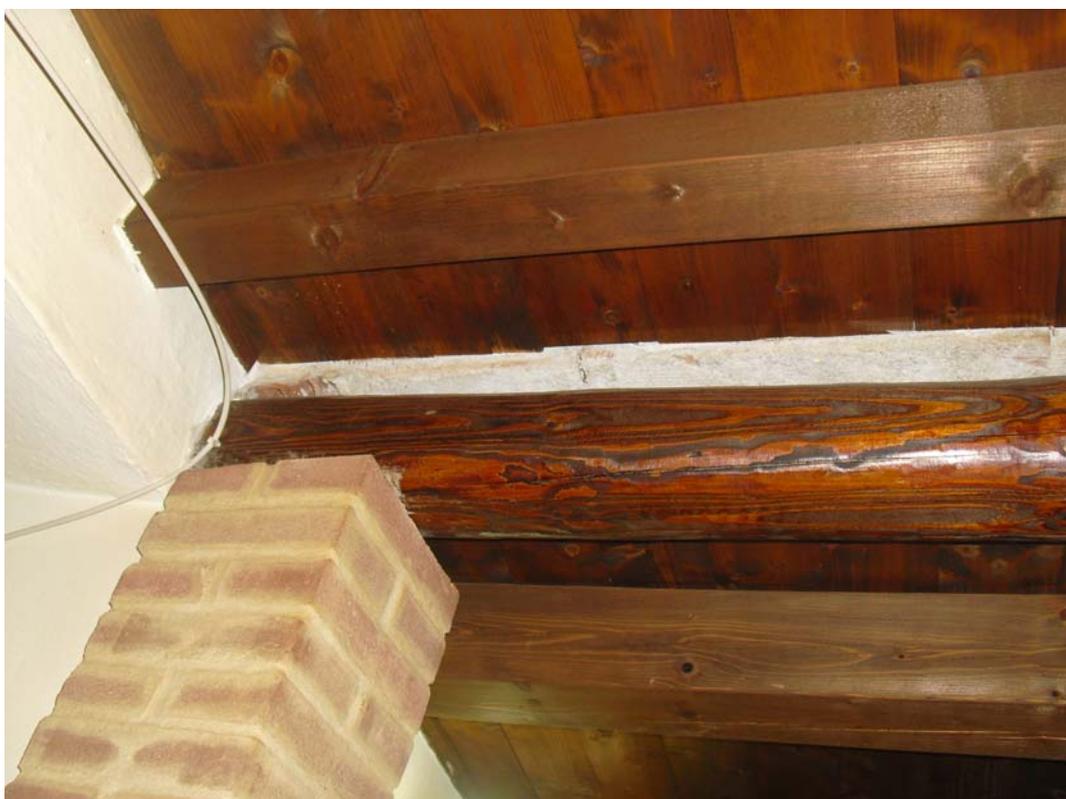
**Figura 12 - Soffitto con tegole (soggiorno e camere piano terra)**

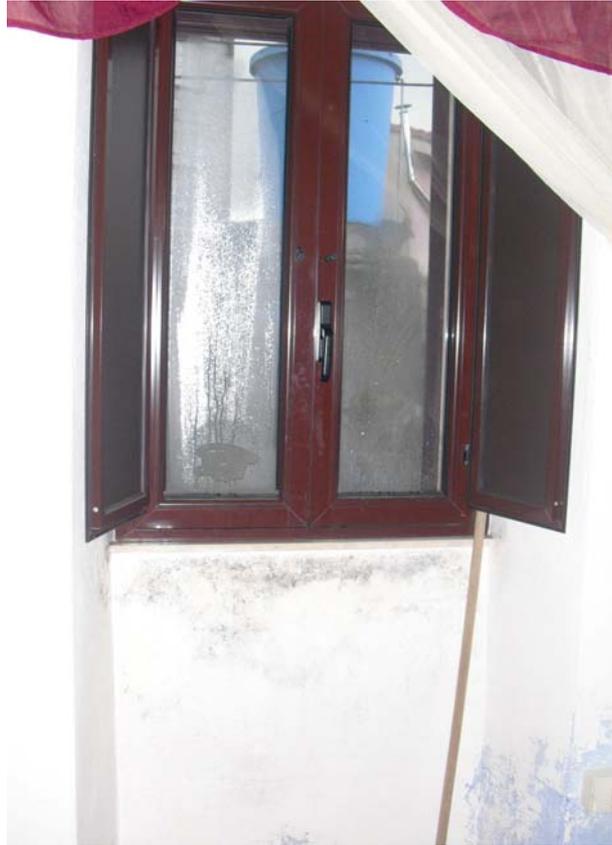
**Figura 13 - Finestra camera da letto matrimoniale**

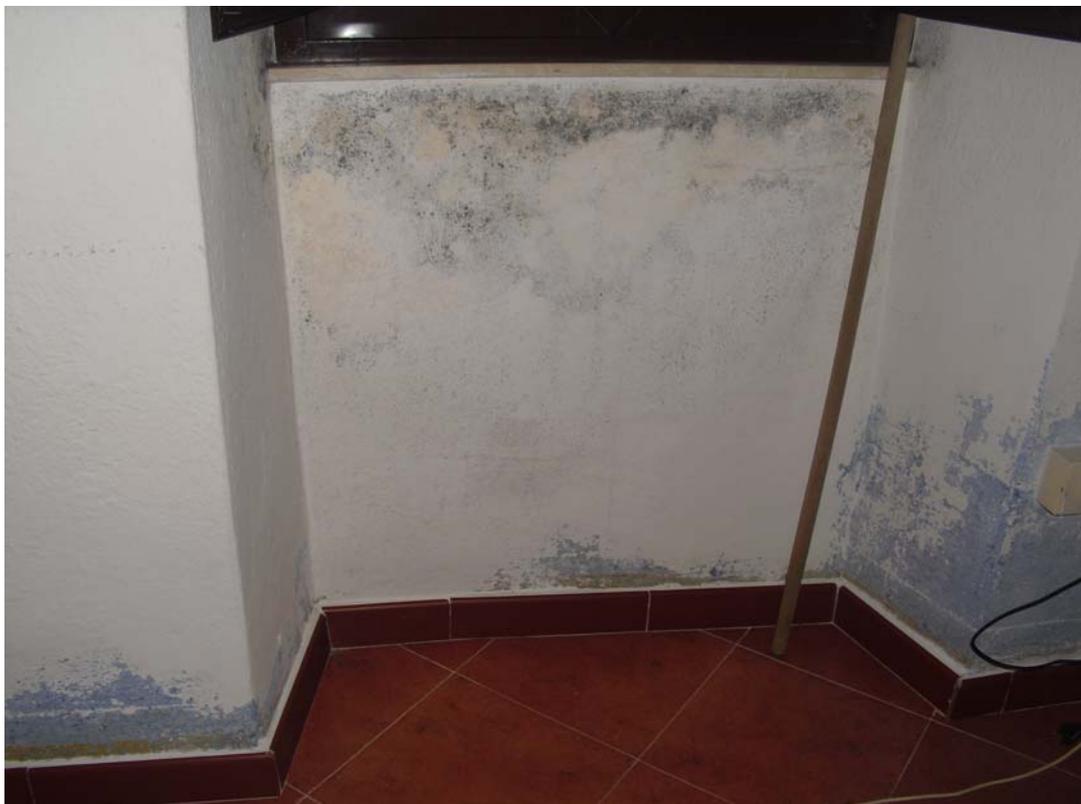
**Figura 14 - Evidenti macchie di umidità da condensa rilevate sotto la finestra**

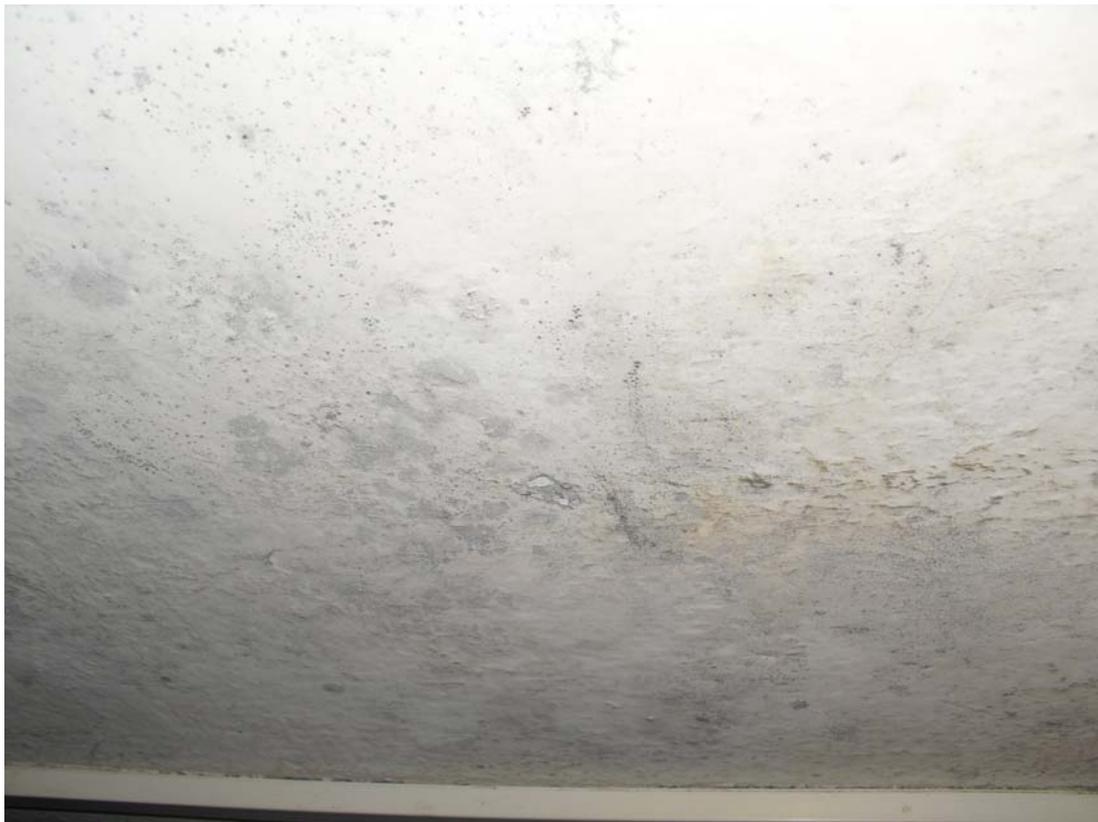
**Figura 15 - Macchie di umidità e muffe nelle parti basse della parete dovute a risalita capillare**

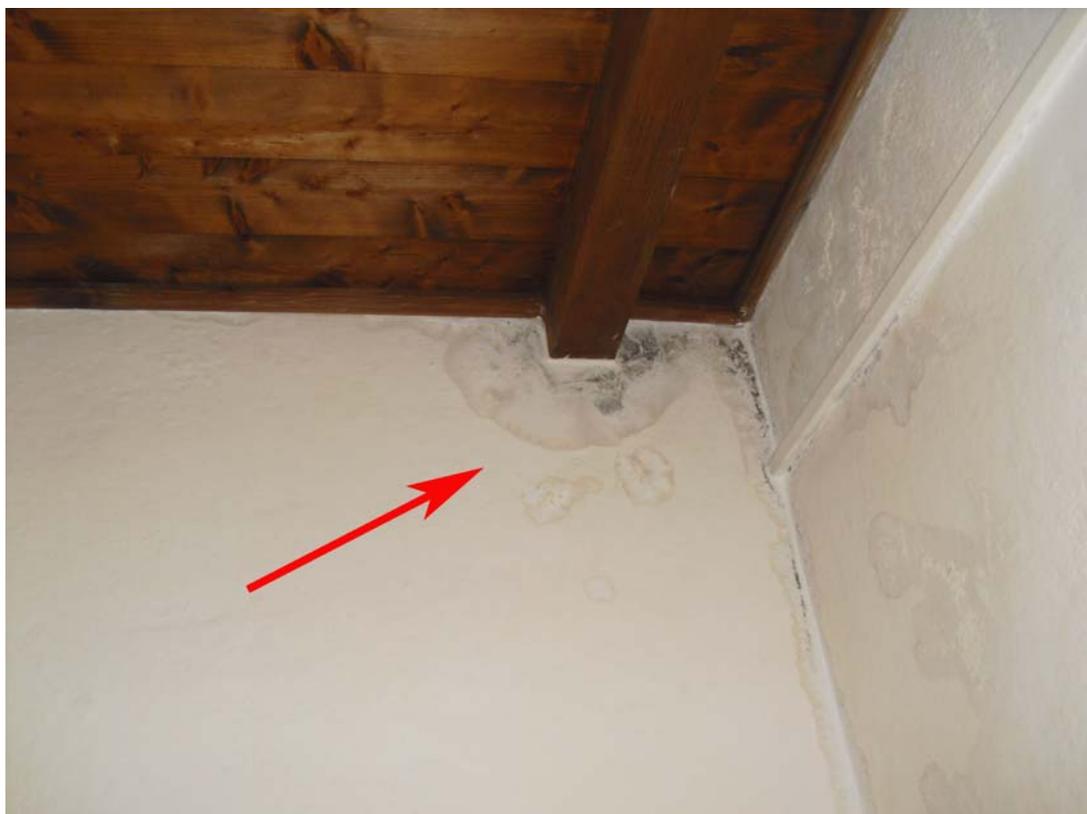
**Figura 16 - Macchie di umidità nelle parti alte della parete**

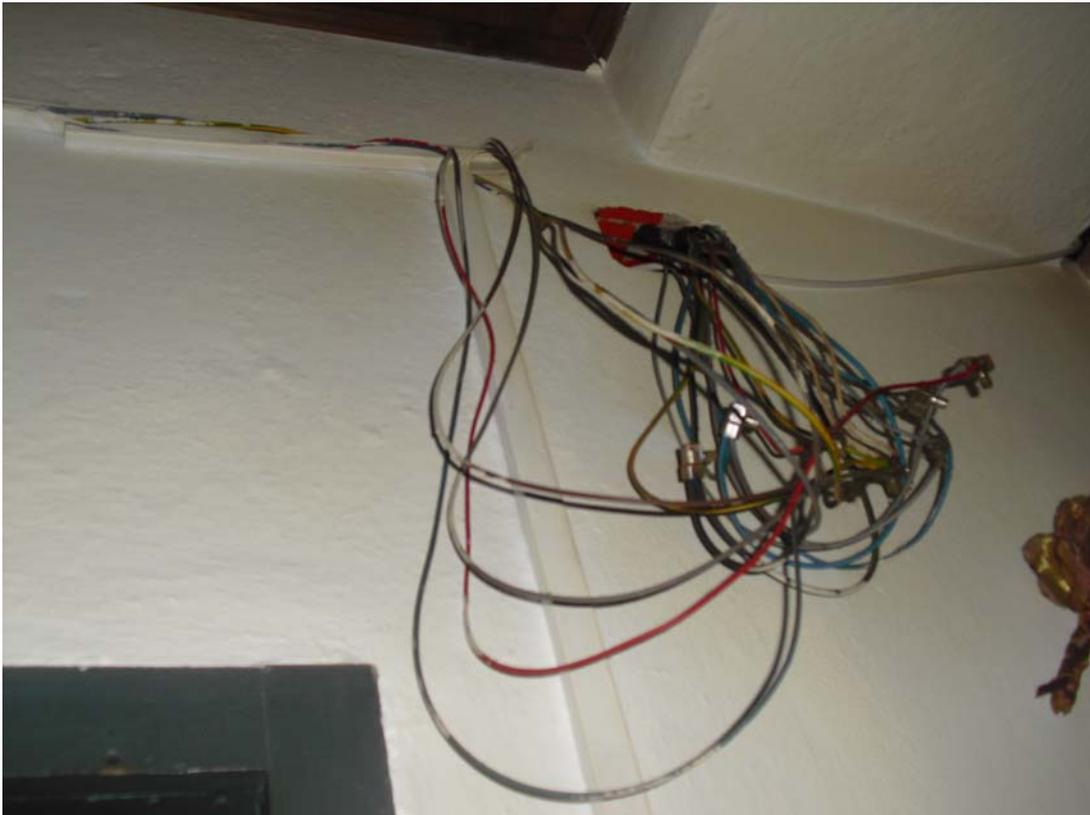
**Figura 17 - Impianto elettrico fatiscente con cavi esterni (corridoio)**

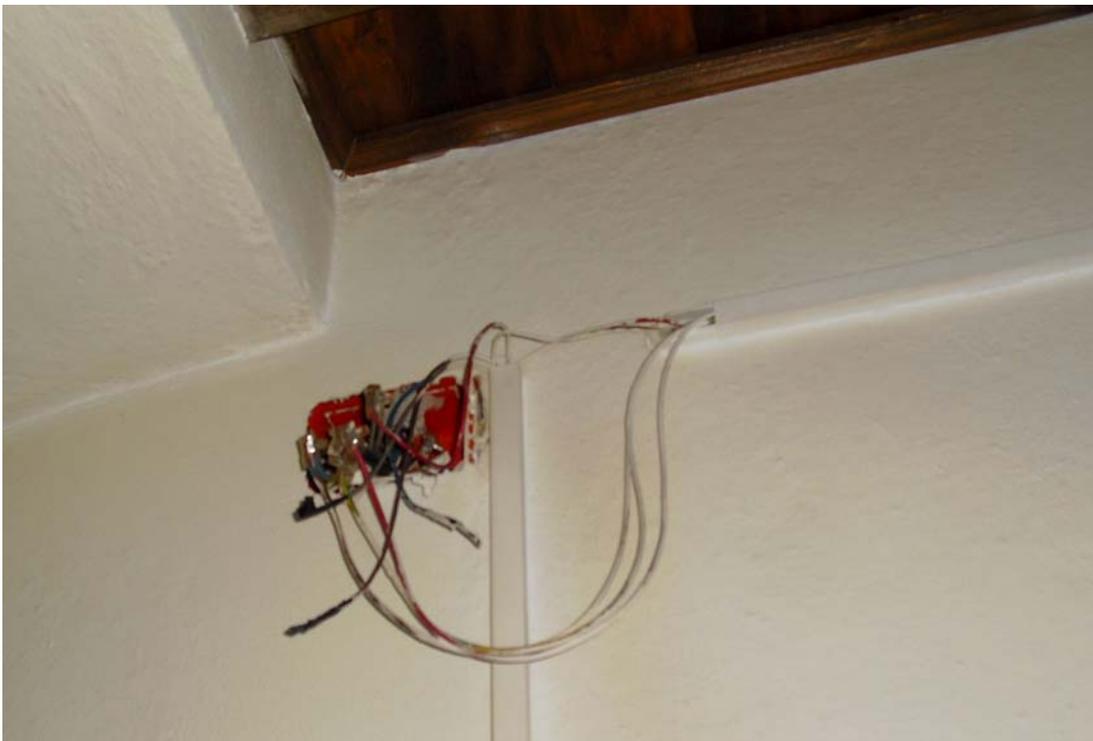
**Figura 18 - Impianto elettrico con canaline esterne ai muri**

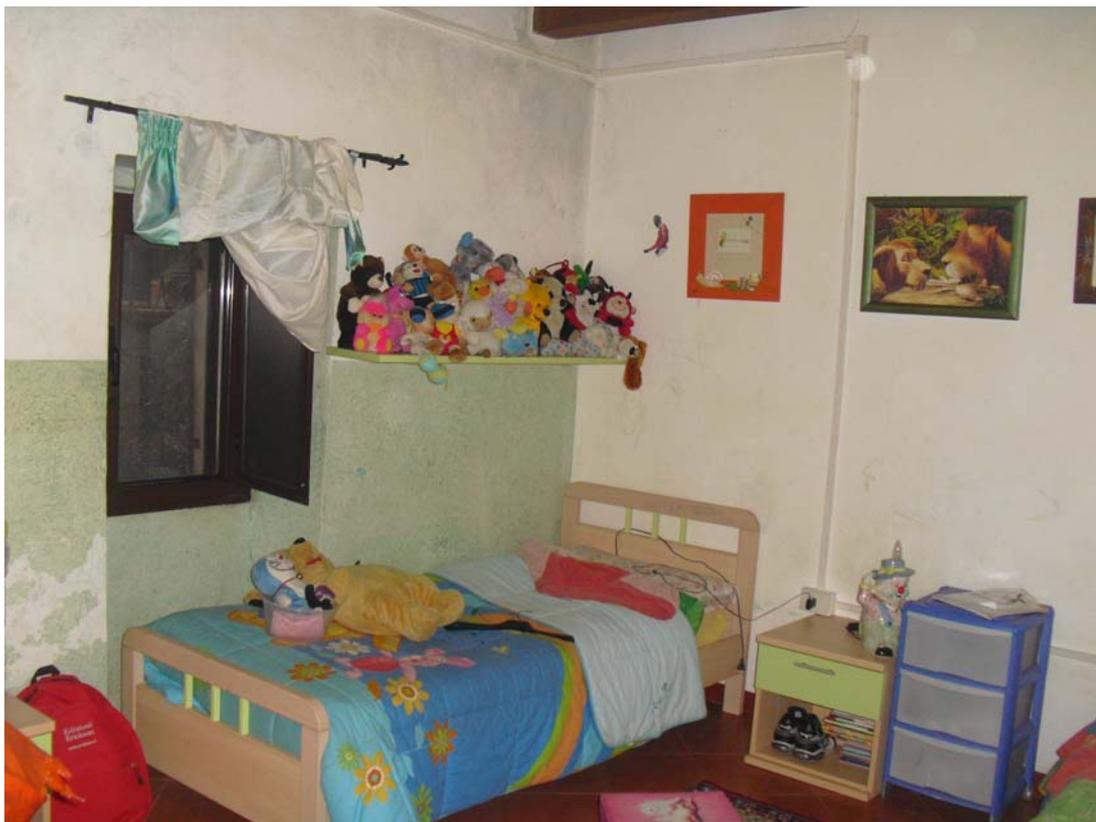
**Figura 19 - Cameretta dei bambini**

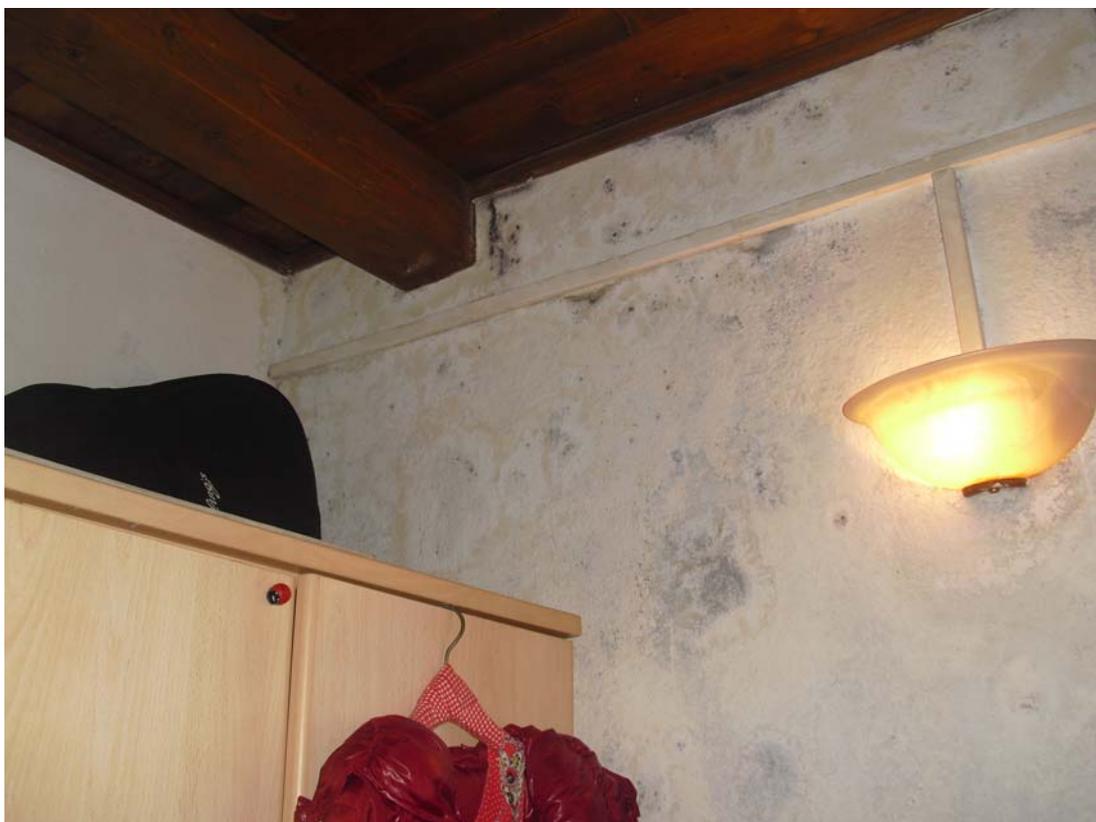
**Figura 20 - Macchie di umidità nelle parti alte della parete (camera dei bambini)**

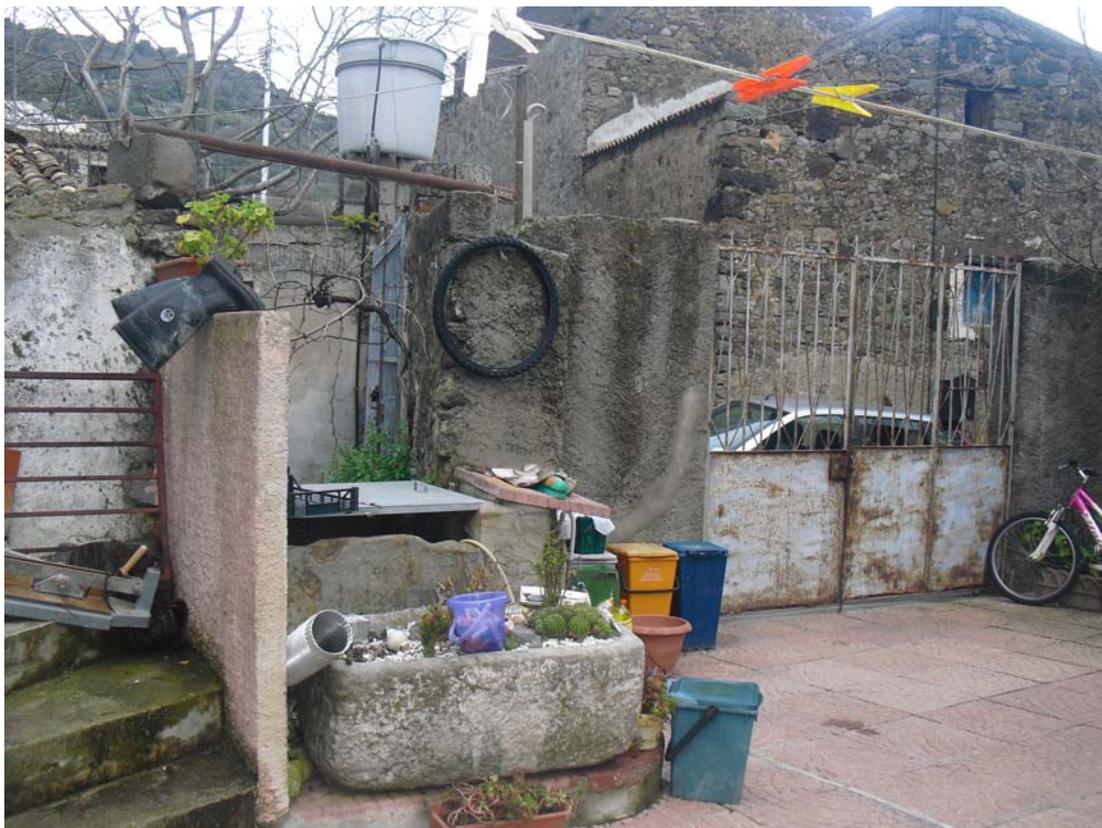
**Figura 21 - Ingresso cortile di pertinenza esclusiva**

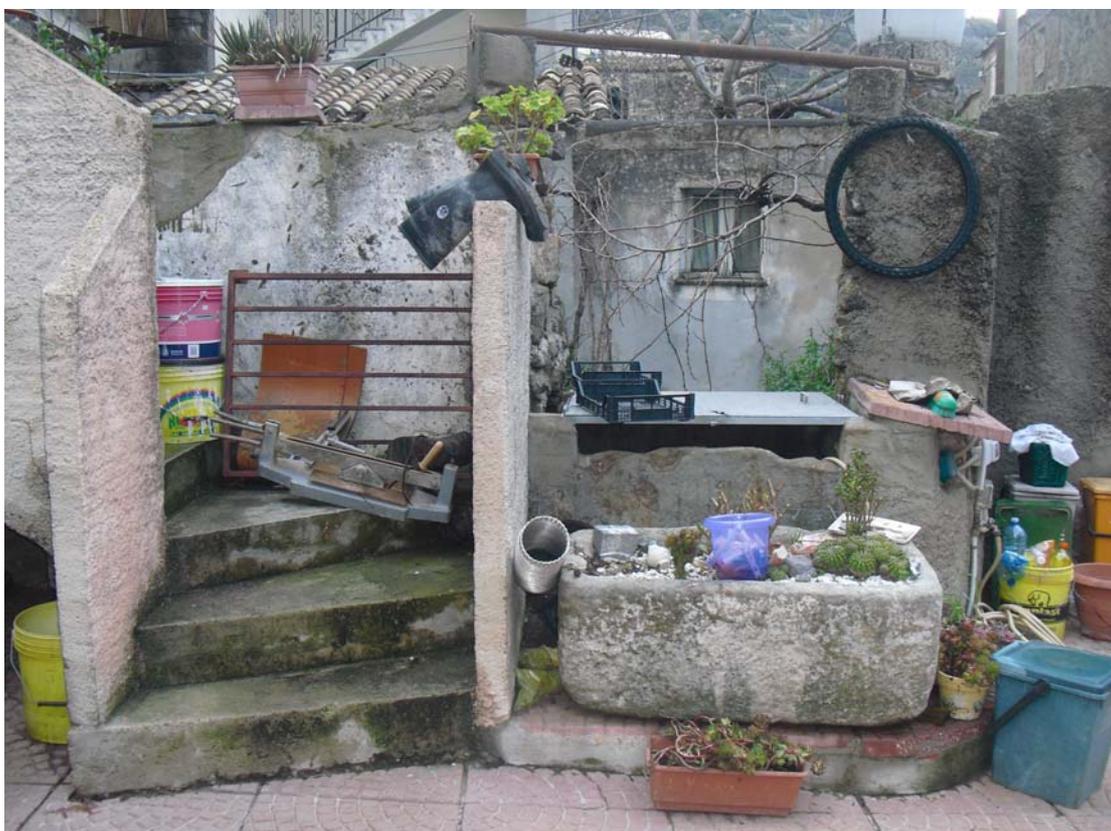
**Figura 22 - Scala di collegamento al piano primo**

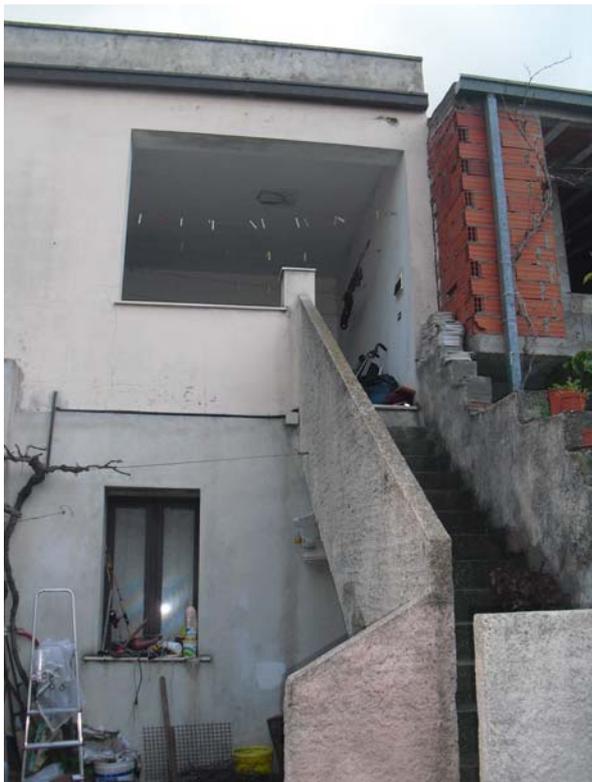
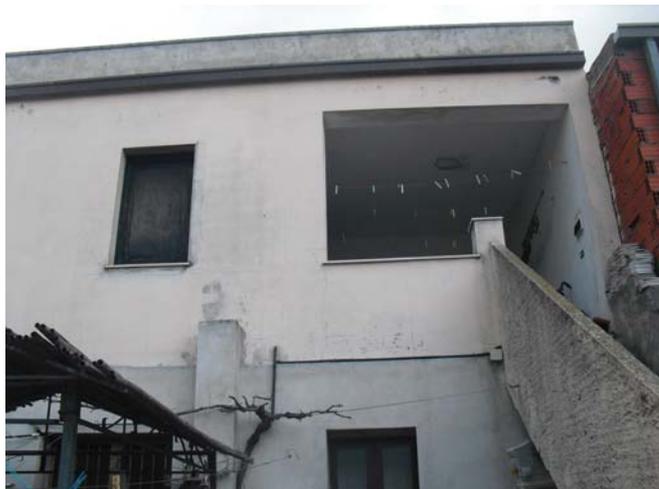
**Figura 23 - Scala esterna di collegamento alla soffitta in stato di abbandono**

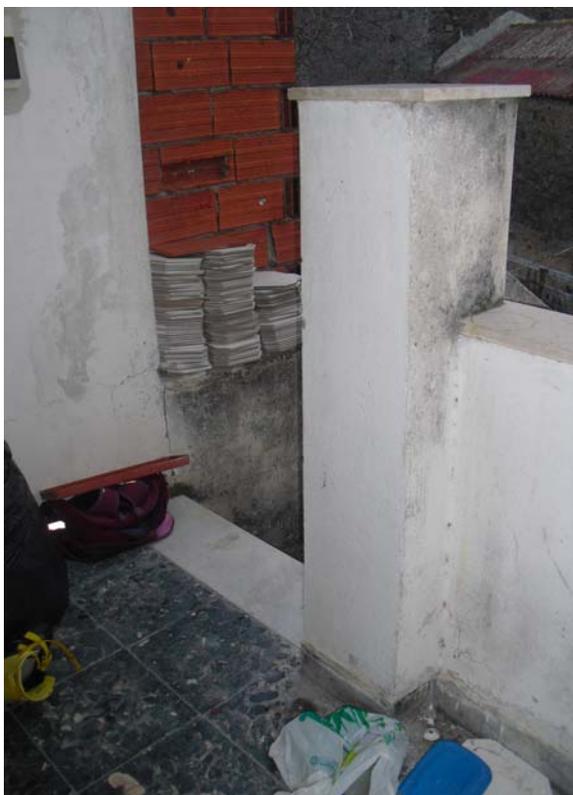
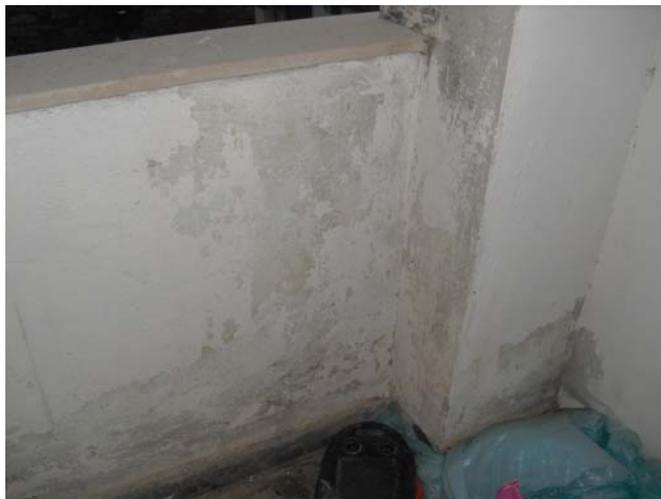
**Figura 24 - Macchie di umidità nel pianerottolo esterno del piano primo**

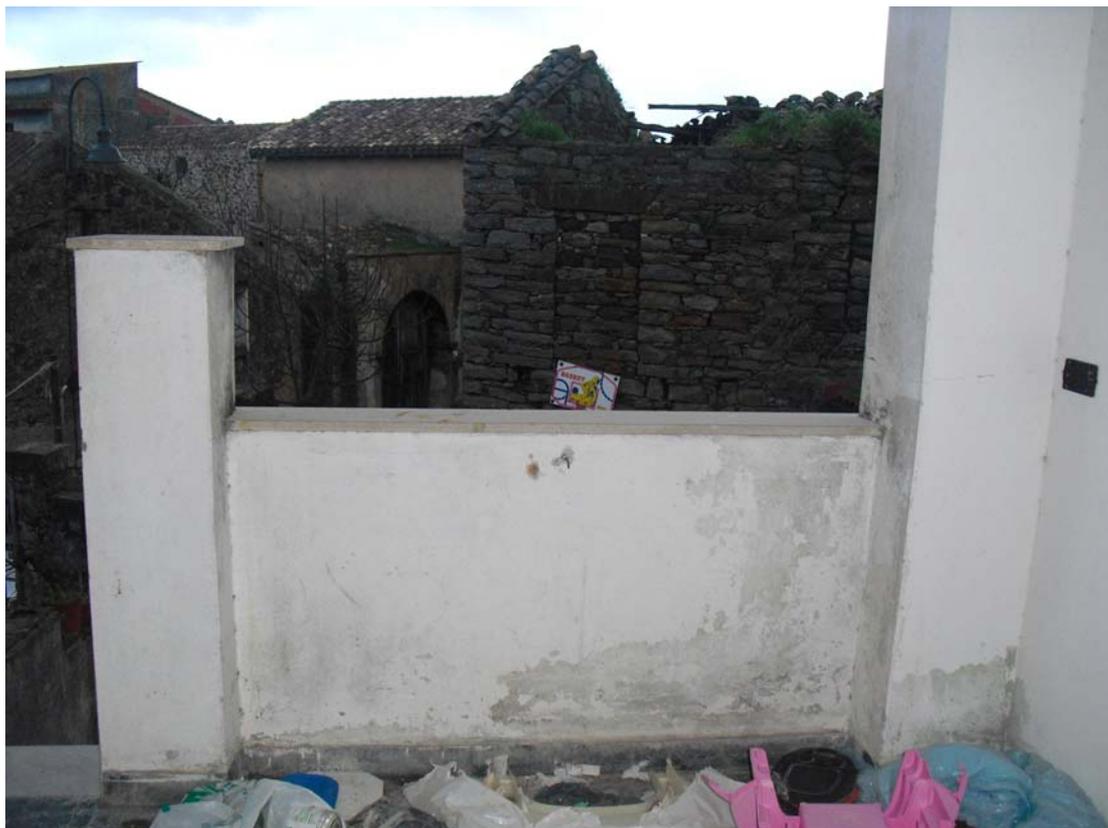
**Figura 25 - Macchie di umidità nel parapetto del pianerottolo esterno della soffitta**

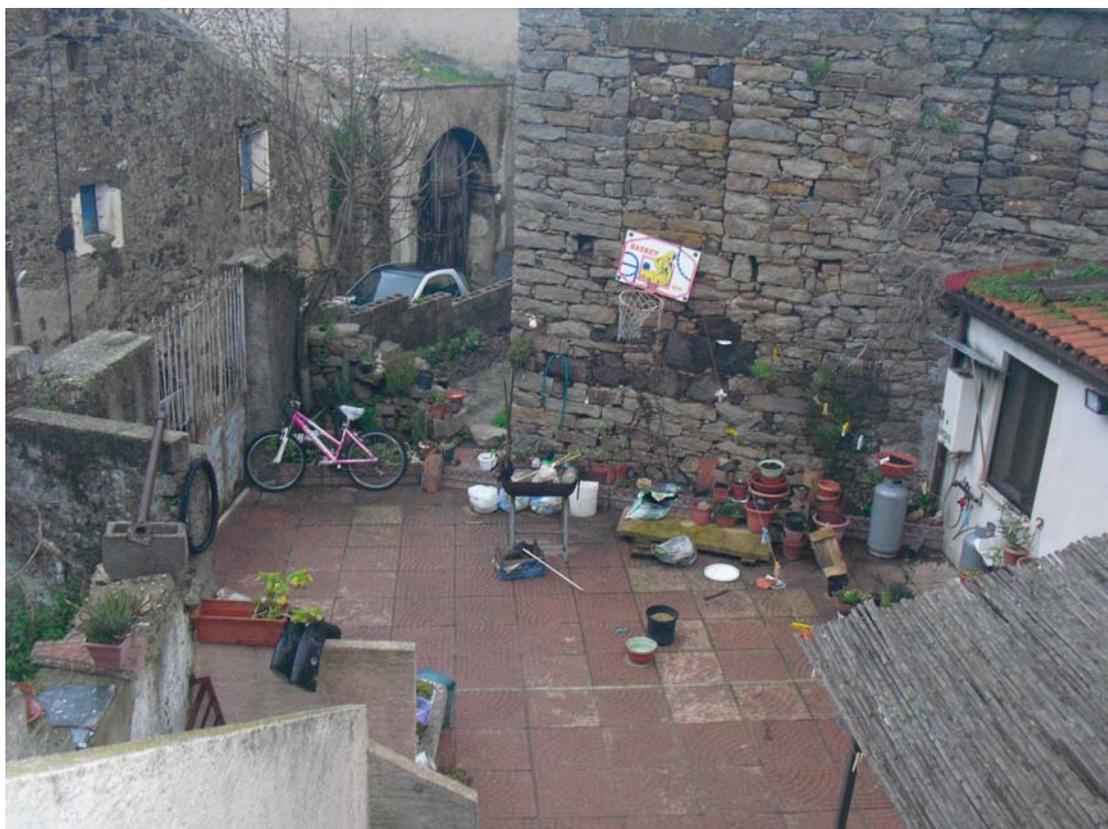
**Figura 26 - Vista dall'alto cortile di proprietà esclusiva**
