**ALLEGATO n° 5**

**- Documentazione fotografica -**

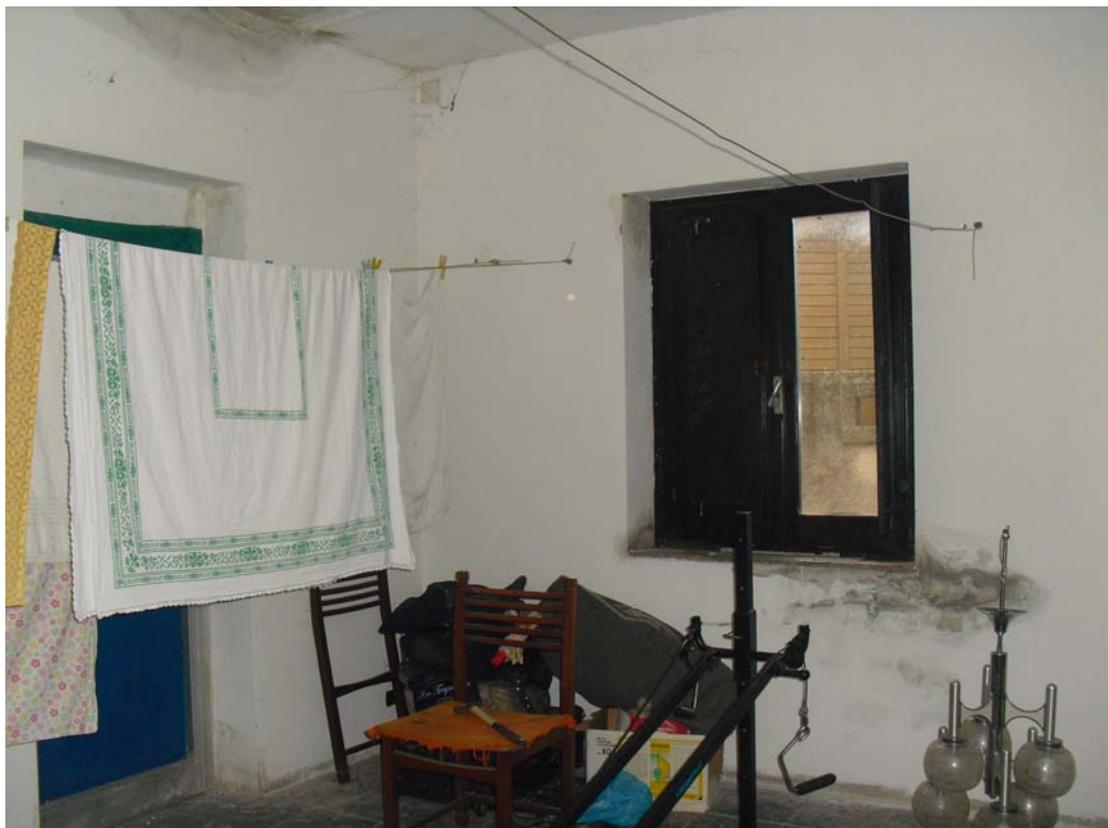
**Figura 27 - Camera 1 allo stato rustico con evidenti macchie di umidità (piano primo)**

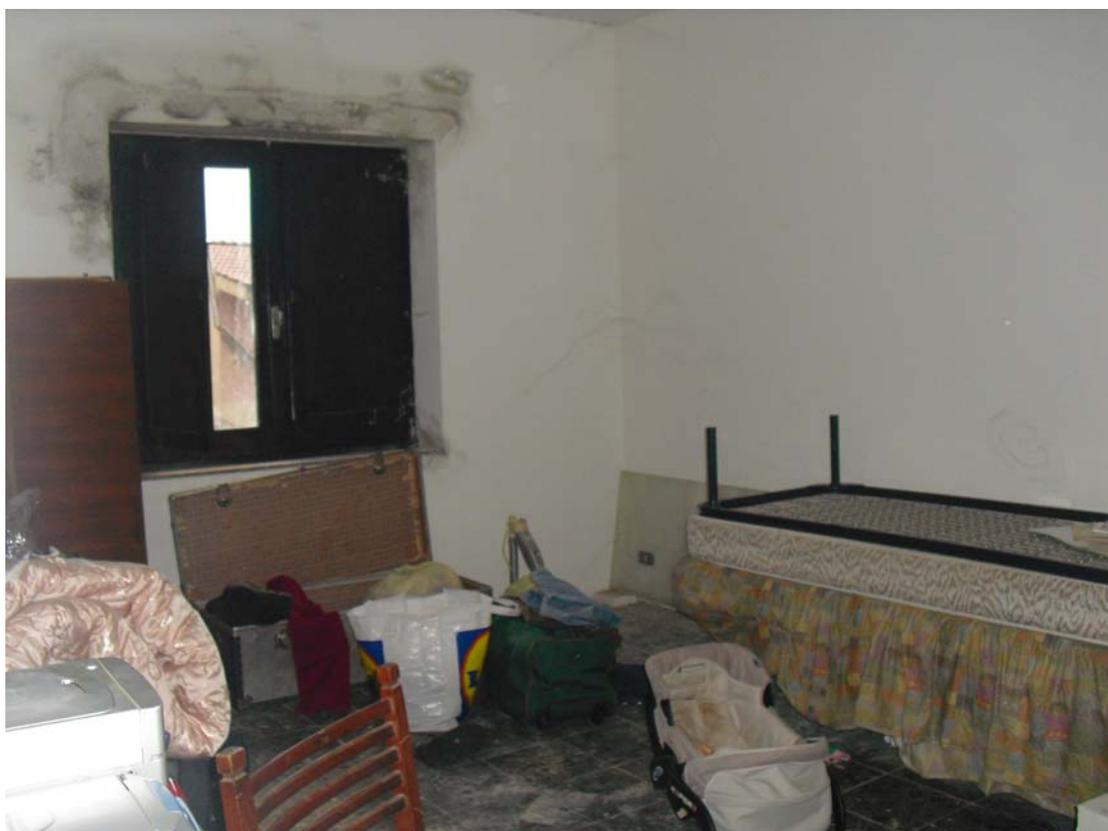
**Figura 28 - Camera 2 allo stato rustico con evidenti macchie di umidità (piano primo)**

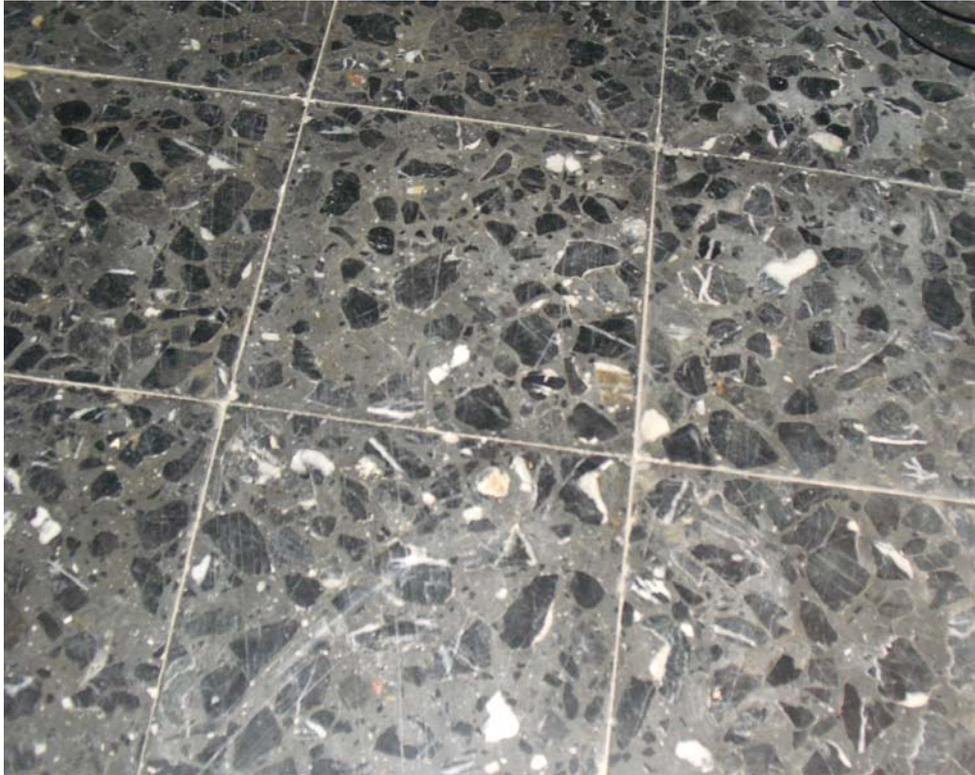
**Figura 29 -Pavimentazione ambienti piano primo**

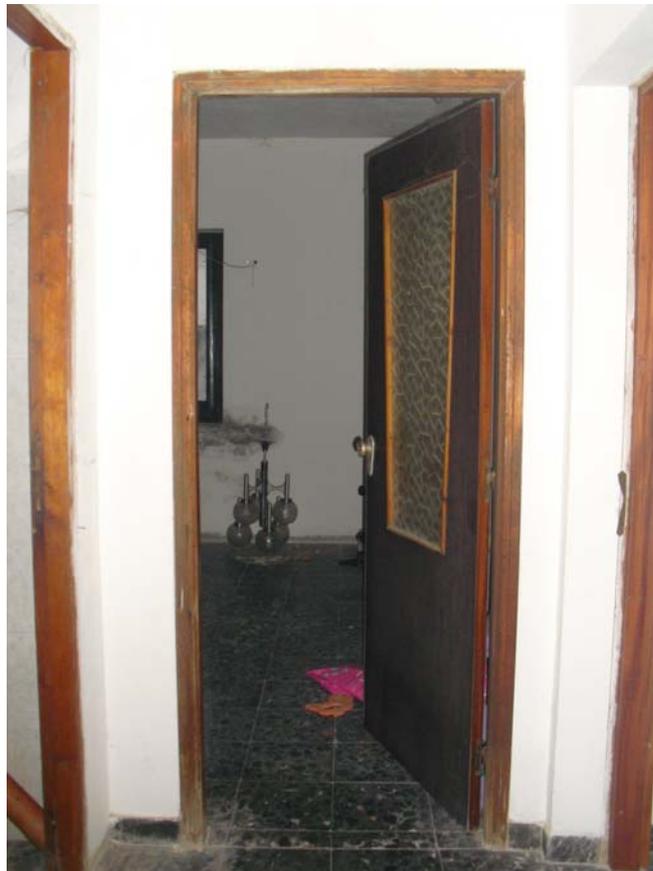
**Figura 30 - Infissi interni piano primo**
