Perito Arch. Mancuso Anna Maria

Esecuzione Immobiliare N.R.G.E. 545/2023

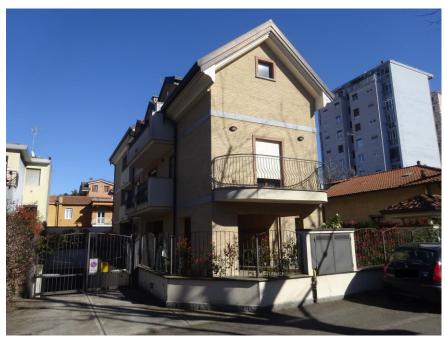
Vista da via Cadore – ingresso carraio

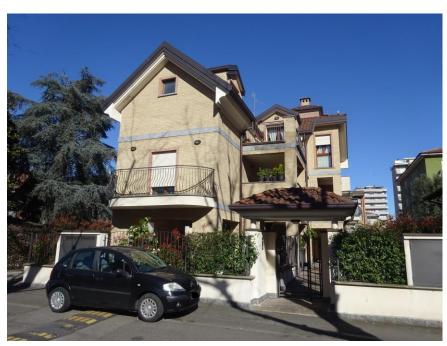
Vista da via Cadore – ingresso pedonale

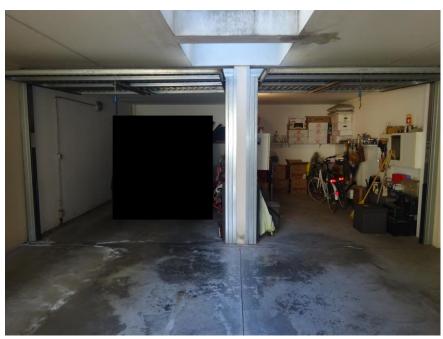
Autorimesse - interno
