## **ALLEGATO 10**

Rilievi fotografici

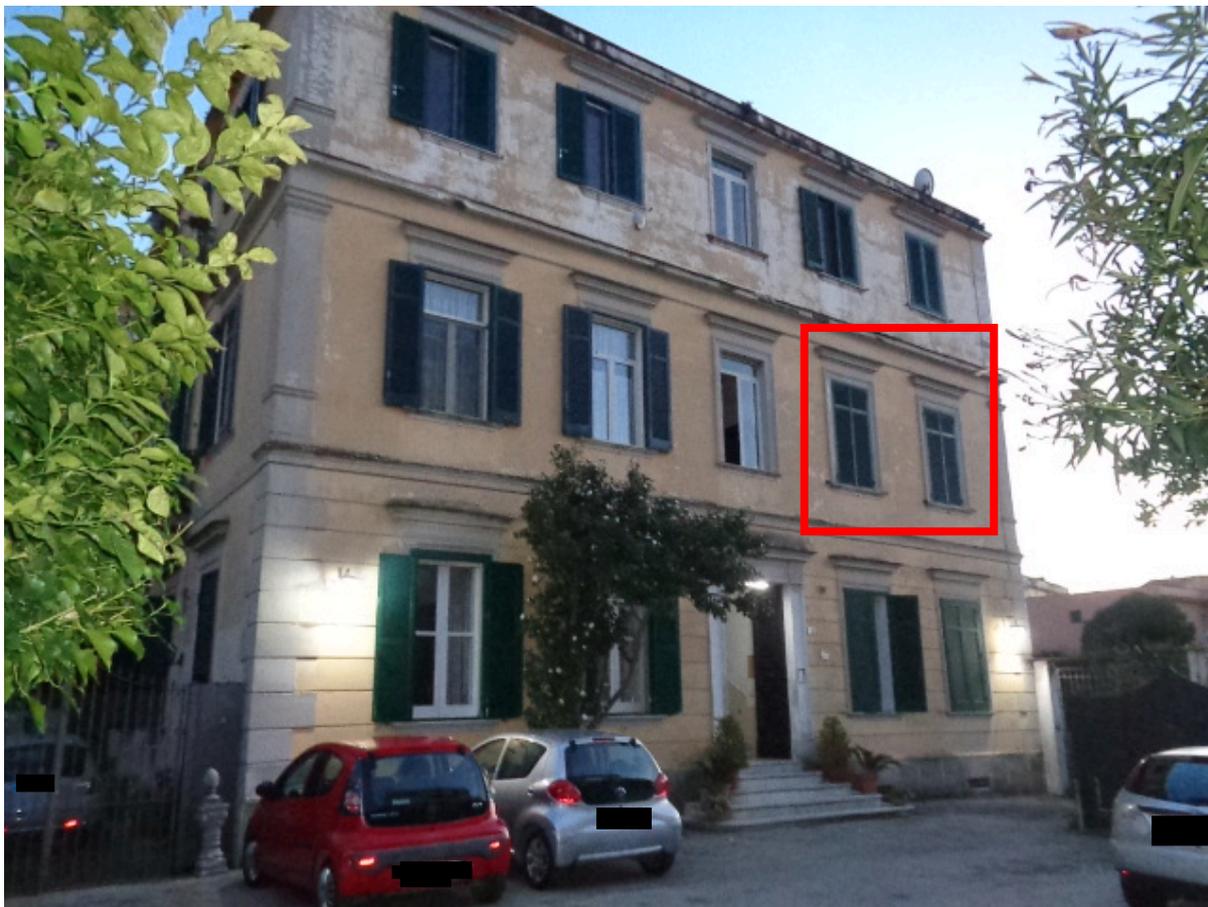
**Foto n. 4:**

- Facciata principale della costruzione (prospetto nord).
- Le finestre evidenziate a primo piano sono quelle del salone dell'appartamento pignorato.

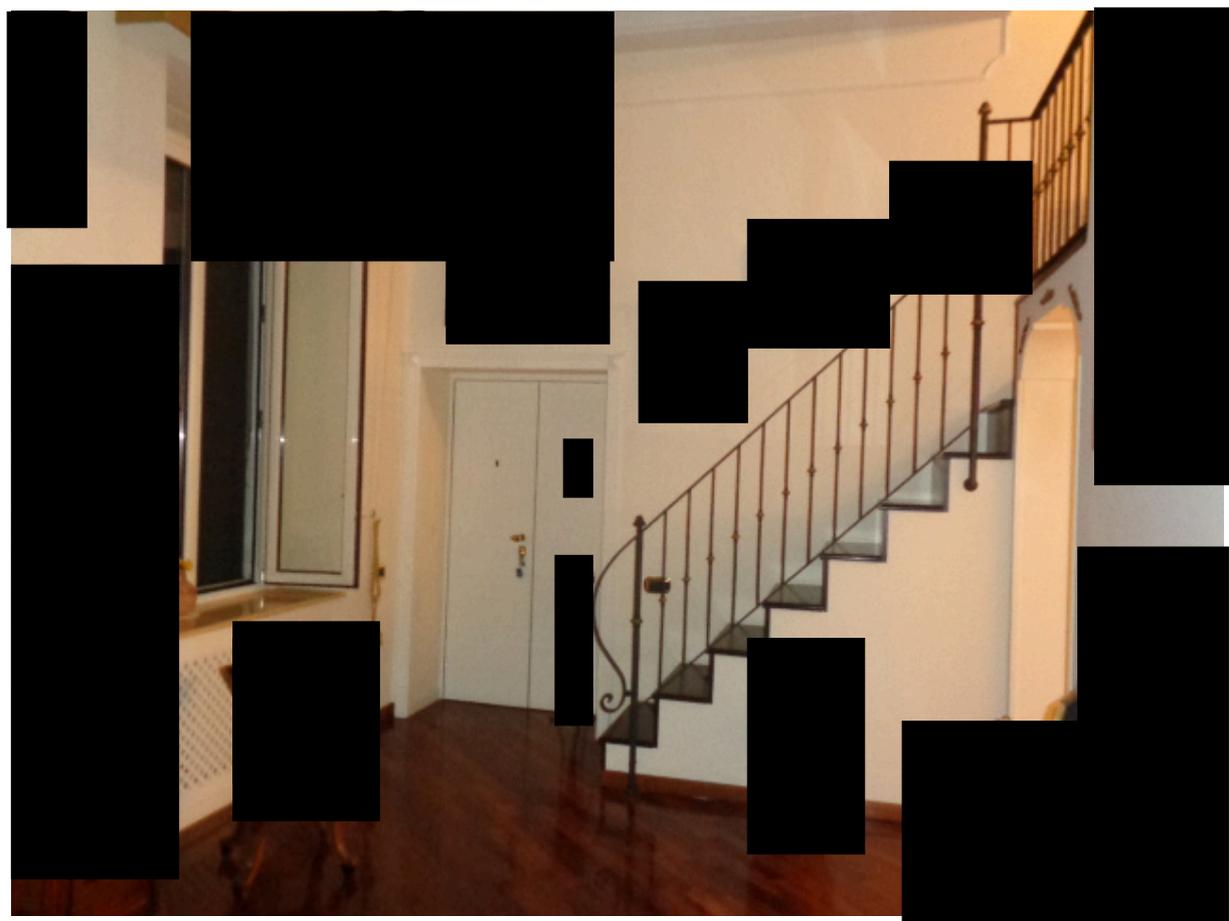
- Foto n. 8:**
- Salone (vano d'ingresso).
  - Sulla parete evidenziata si dovrebbe trovare la finestra (mancante) evidenziata nella planimetria catastale.

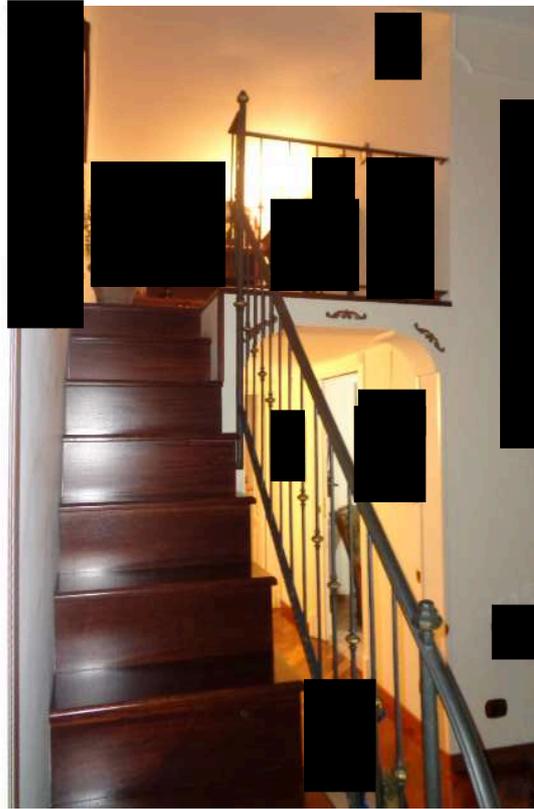
**Foto n. 9:** • Ambiente fortemente ribassato in soppalco con accesso dal salone.

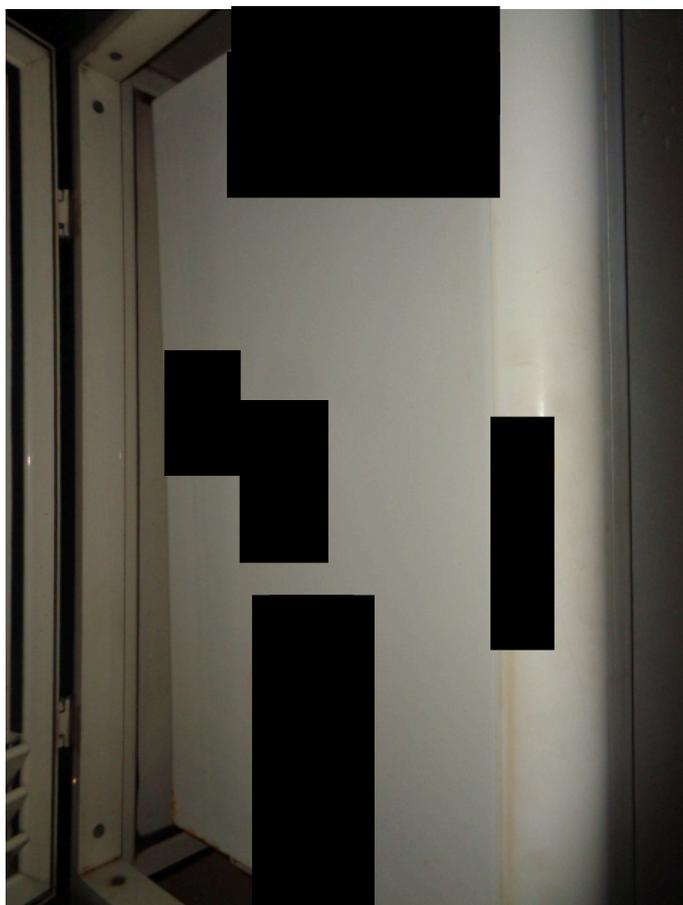
**Foto n. 15:** • Caldaia murale sul balconcino della cucina.

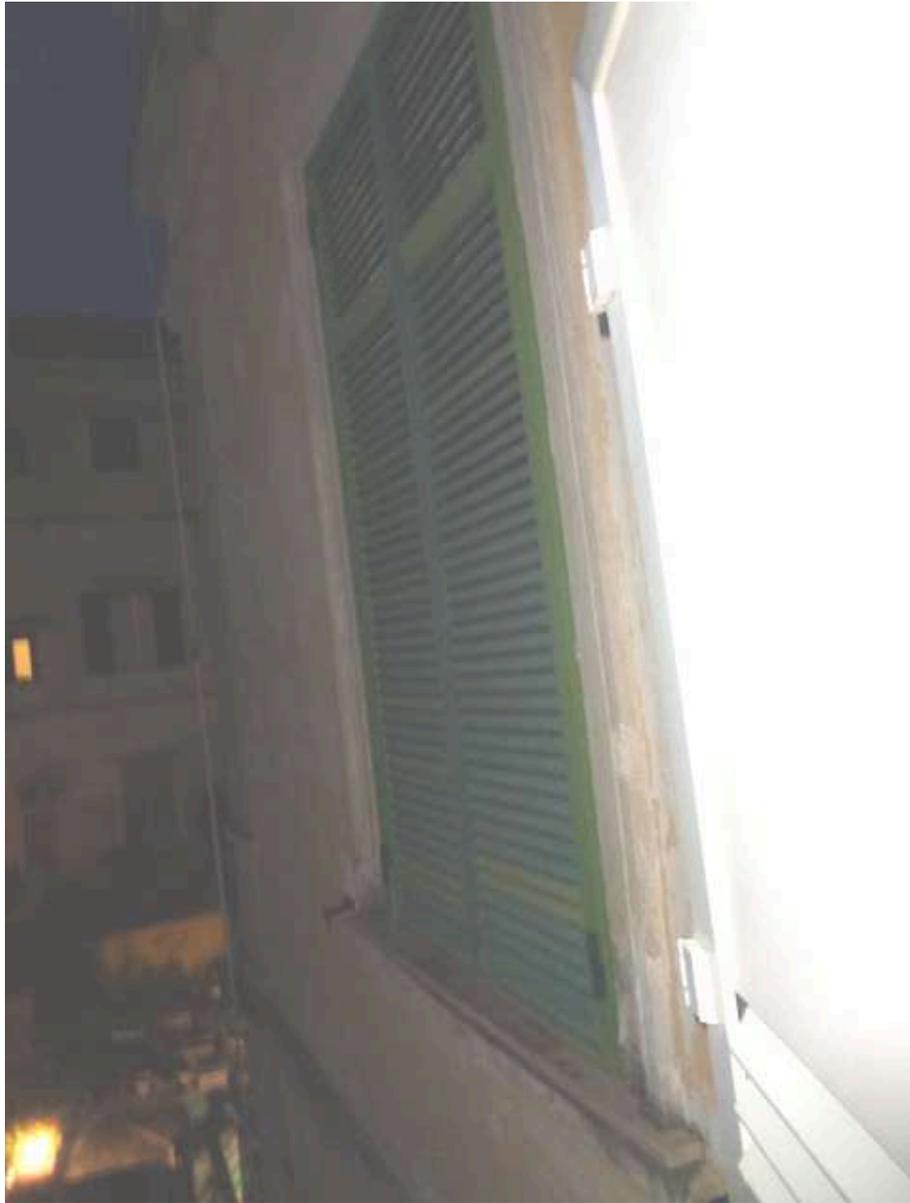
- Foto n. 16:**
- Fotografia scattata dal balconcino della cucina.
  - Si vede la persiana della “finta” finestra corrispondente all’apertura murata nel salone.

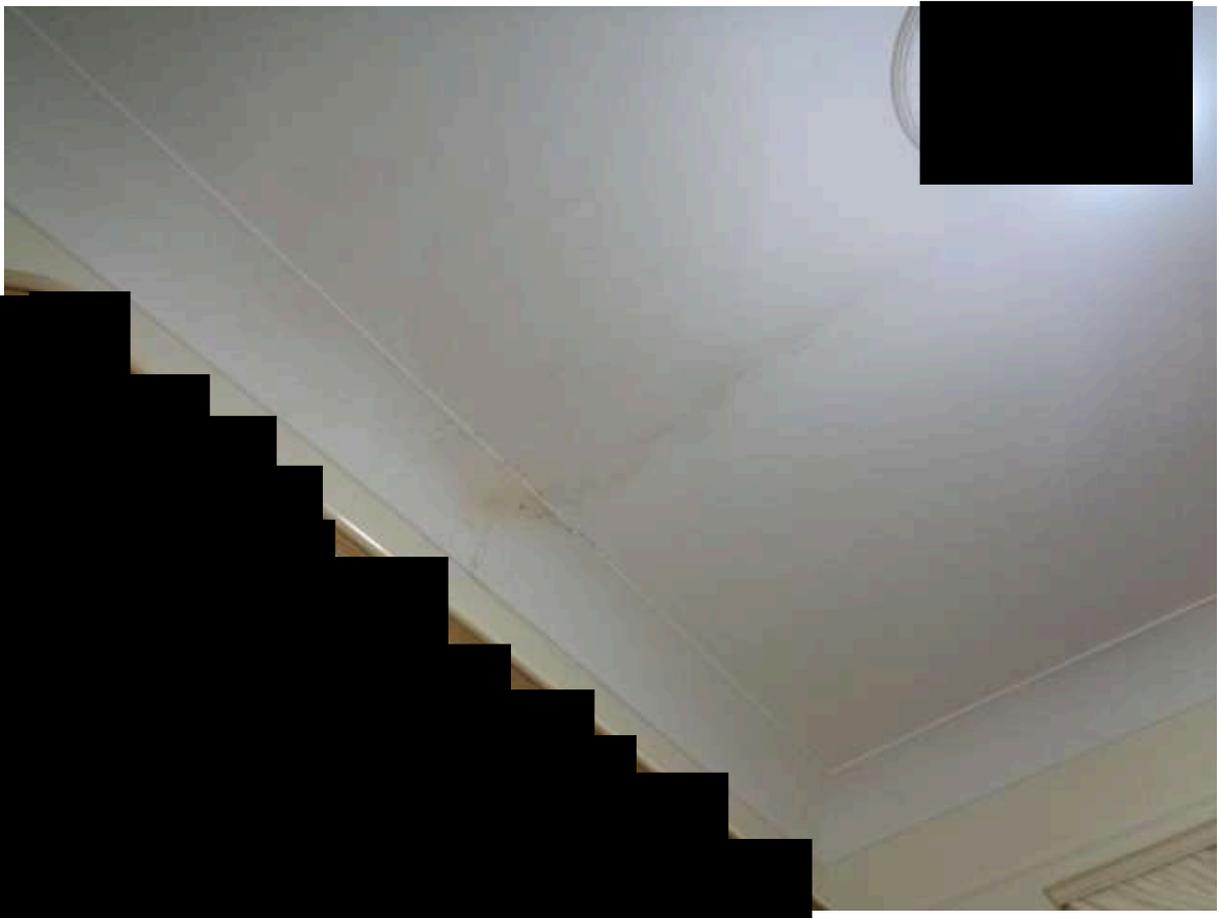
**Foto n. 19:** • Idem (vecchie tracce d'infiltrazione a soffitto).
