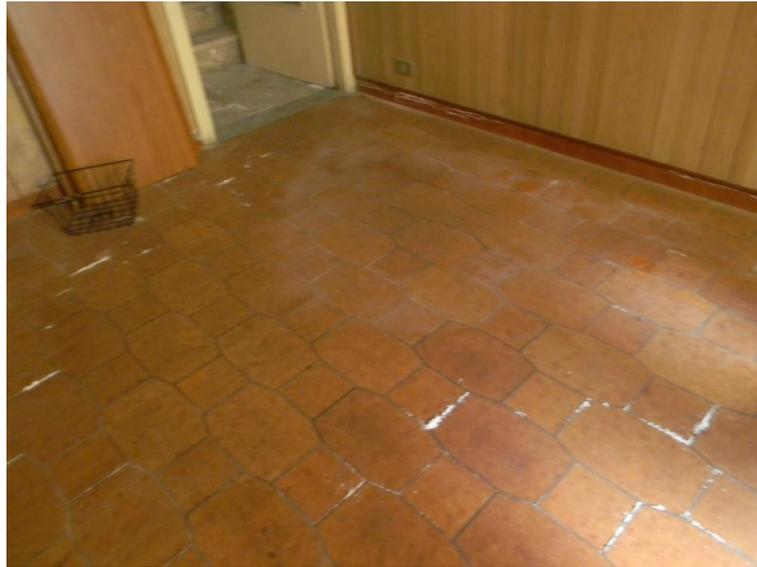
Foto 7: pavimento vano ingresso al piano terra

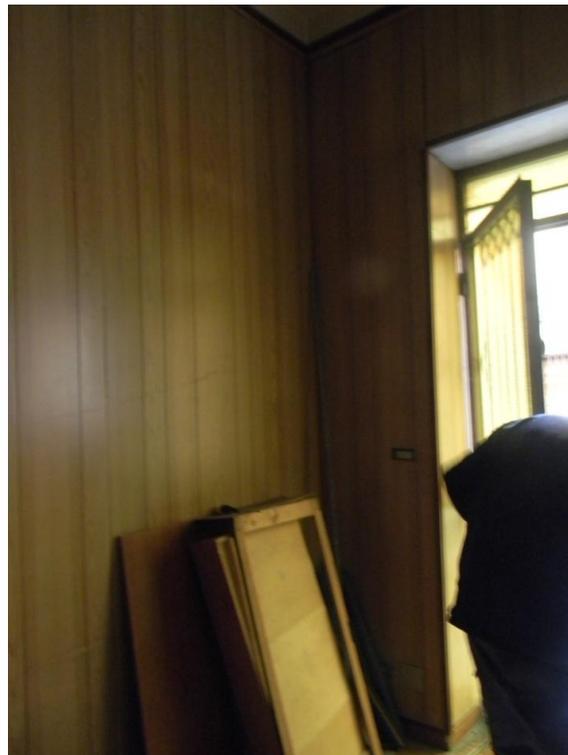
Foto 8: rivestimento delle pareti del vano ingresso al piano terra

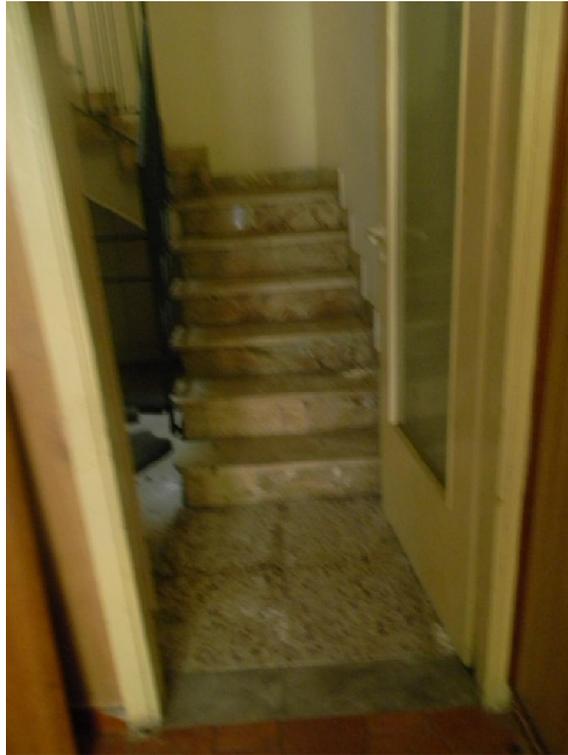
Foto 9: accesso al vano scala

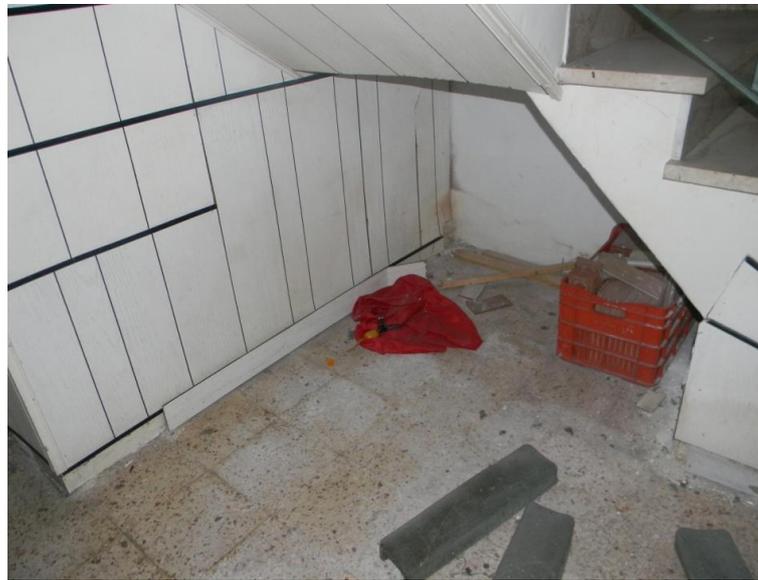
Foto 10: particolare del sottoscala

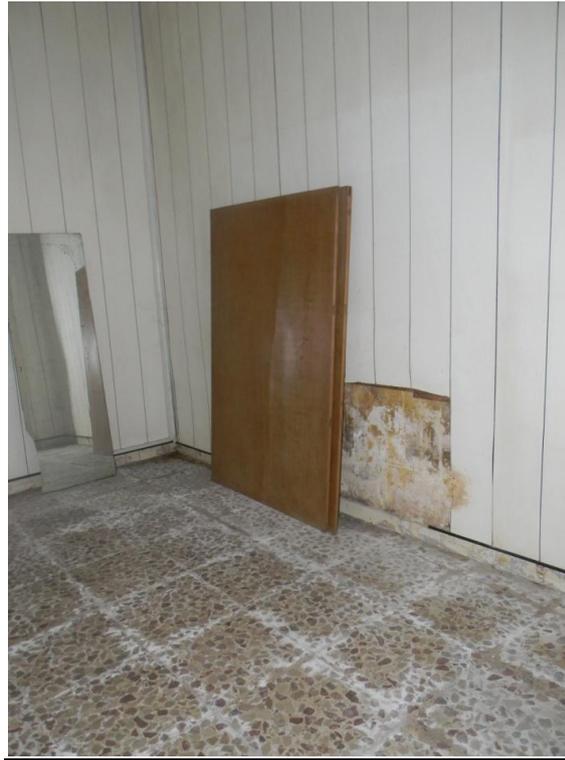
Foto 11: ambiente senza aperture al piano terra

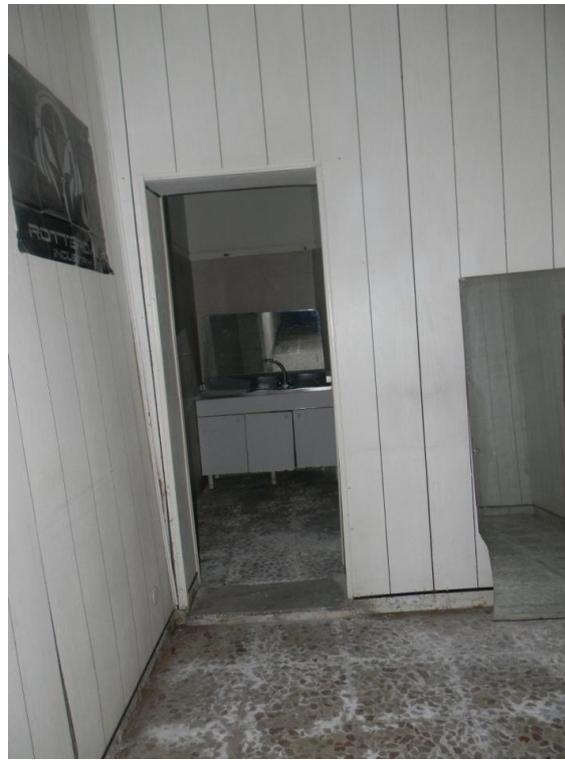
Foto 12: accesso alla piccola cucina al piano terra

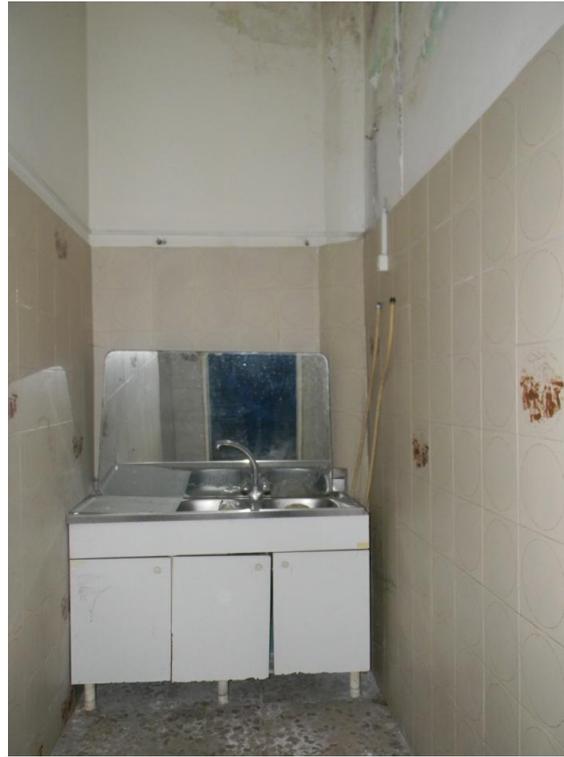
Foto 13: piccola cucina al piano terra

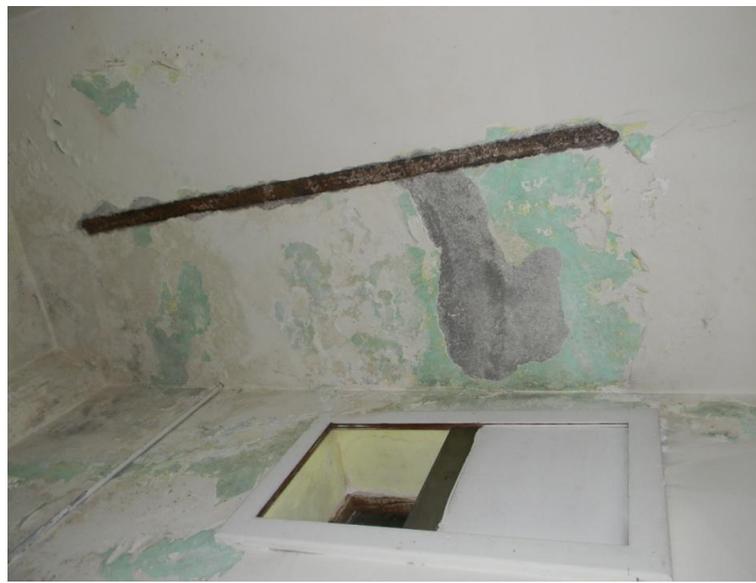
Foto 14: particolare del soffitto in corrispondenza della cucina al piano terra; sono evidenti le infiltrazioni d'acqua dovute alla presenza del bagno al piano superiore

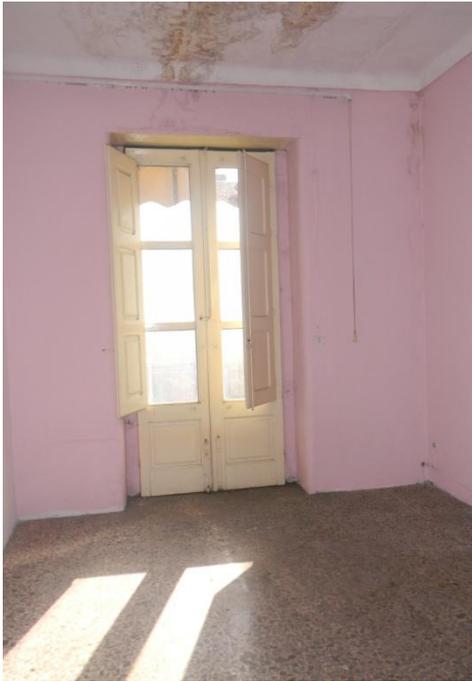
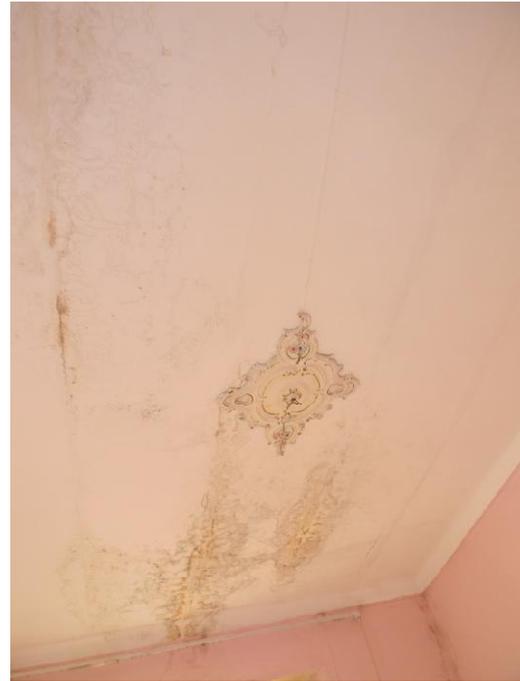
Il vano che si affaccia su via Cavour presenta evidenti segni di infiltrazioni d'acqua dal terrazzino soprastante. Anche il bagno presenta evidenti segni di infiltrazioni d'acqua dal piano superiore.

Foto 15: vano al primo piano con affaccio su via Cavour; particolare del soffitto con in evidenza le infiltrazioni d'acqua presenti

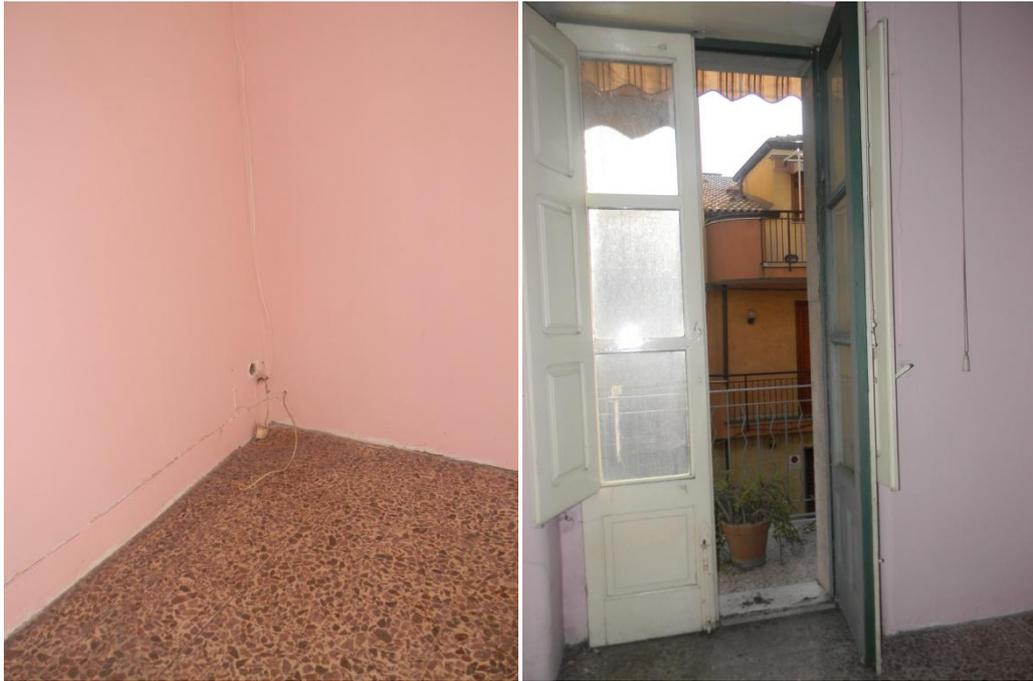
Foto 16: a sinistra particolare dell'impianto elettrico; a destra particolare dell'infisso

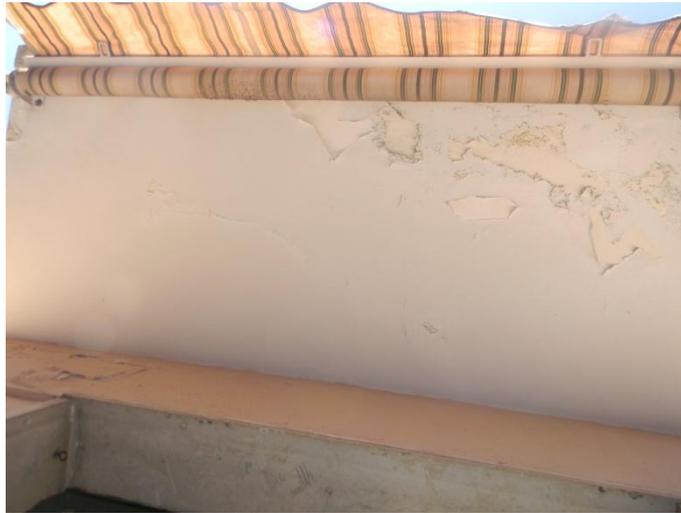
Foto 17: particolare dell'intradosso del balcone del secondo piano visto dal balcone del primo piano

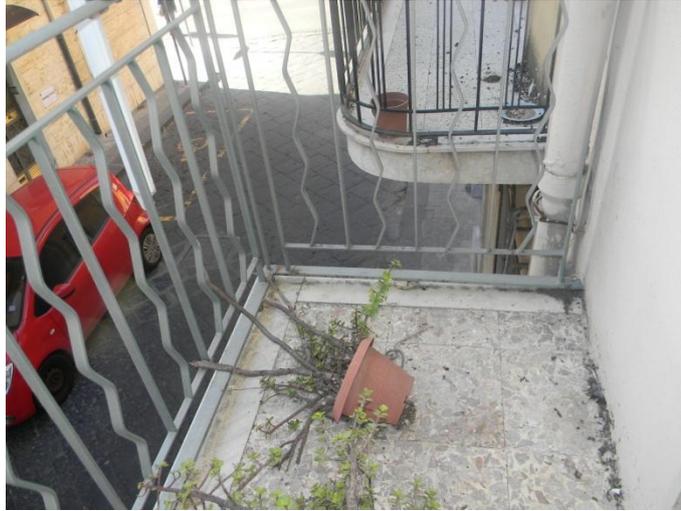
Foto 18: balcone al piano primo

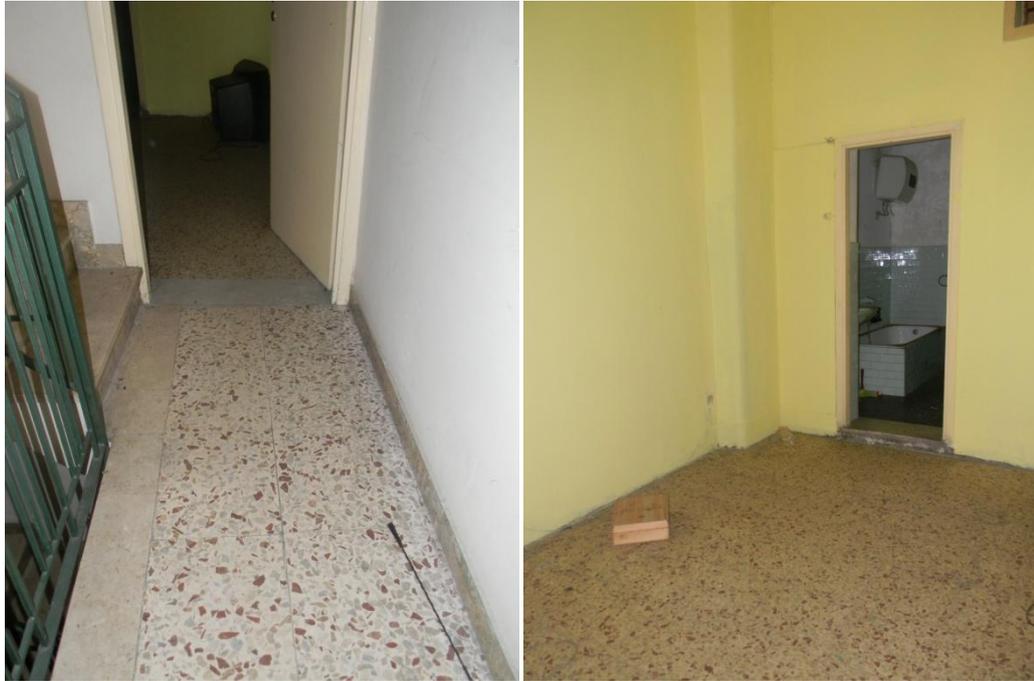
Foto 19: a sinistra pianerottolo del vano scala al piano primo; a destra vano al piano primo

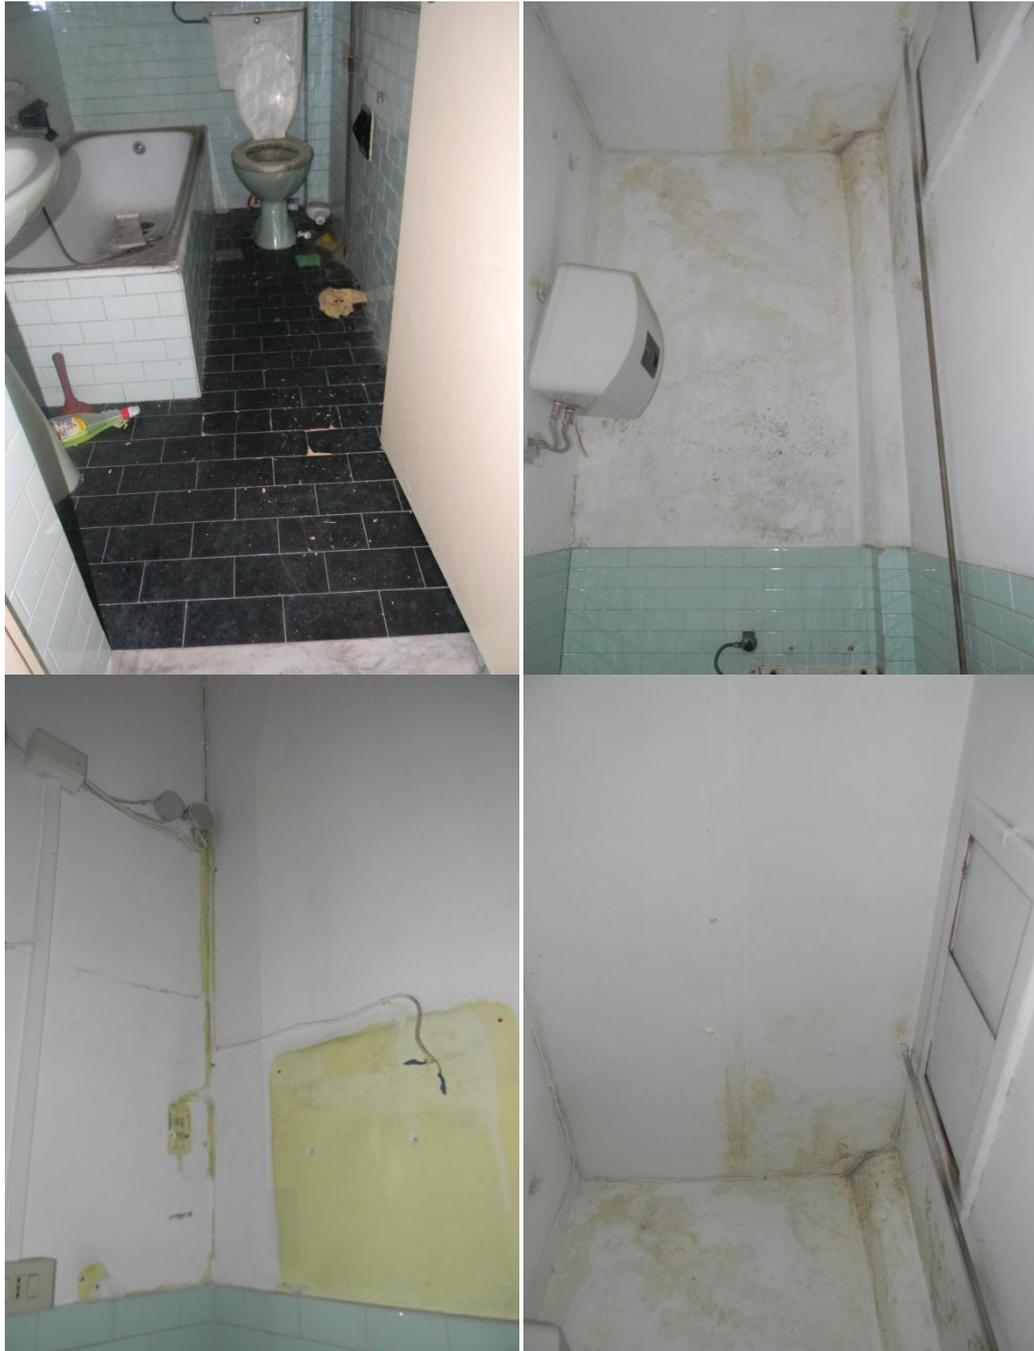
Foto 20: bagno al piano primo; sono evidenti le infiltrazioni d'acqua e l'impianto elettrico non a norma

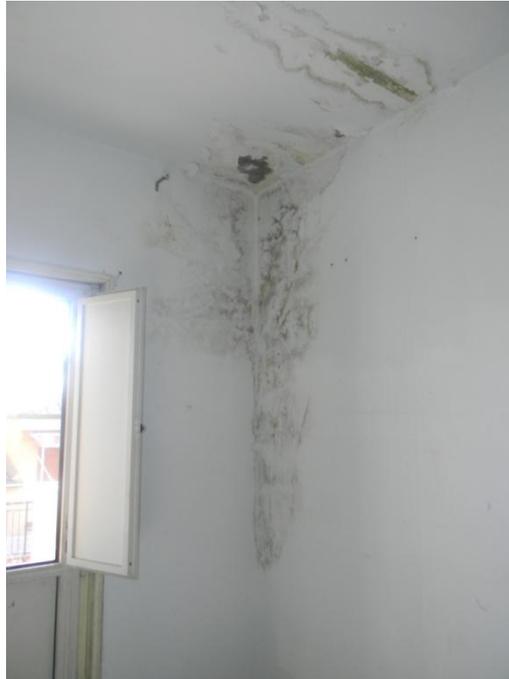
pareti sono tinteggiate; le pareti del bagno sono parzialmente rivestite con piastrelle in ceramica. Nel vano che si affaccia su via Cavour sono presenti delle infiltrazioni d'acqua provenienti dalla copertura.

Foto 21: vano su via Cavour al secondo piano

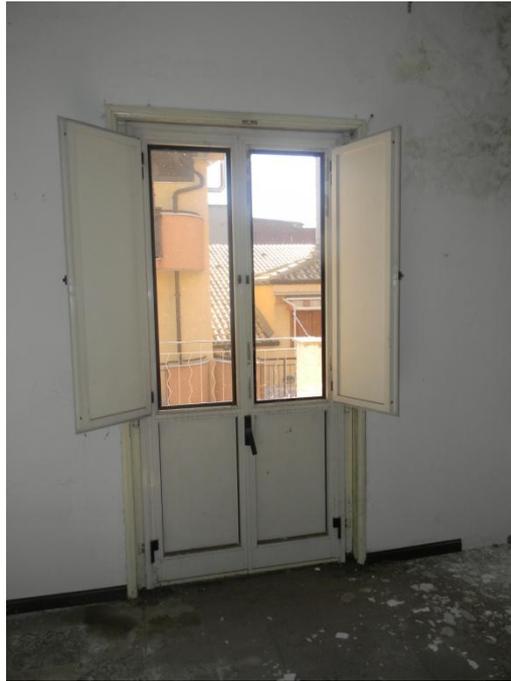
Foto 22: portafinestra al secondo piano

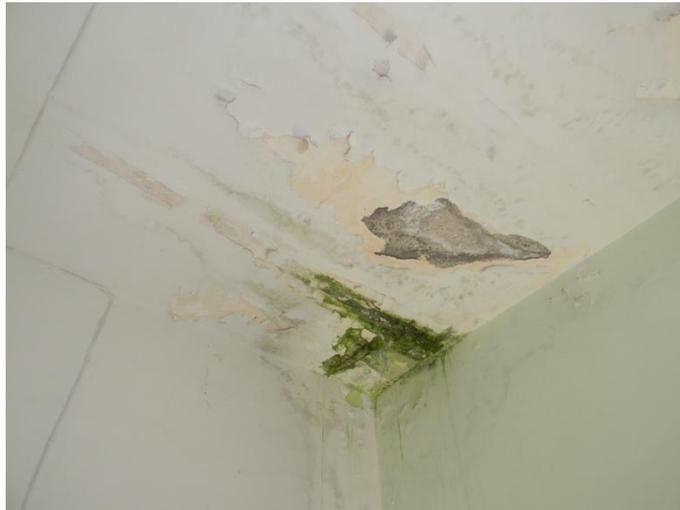
Foto 23: infiltrazioni d'acqua in corrispondenza del soffitto dell'ultimo piano

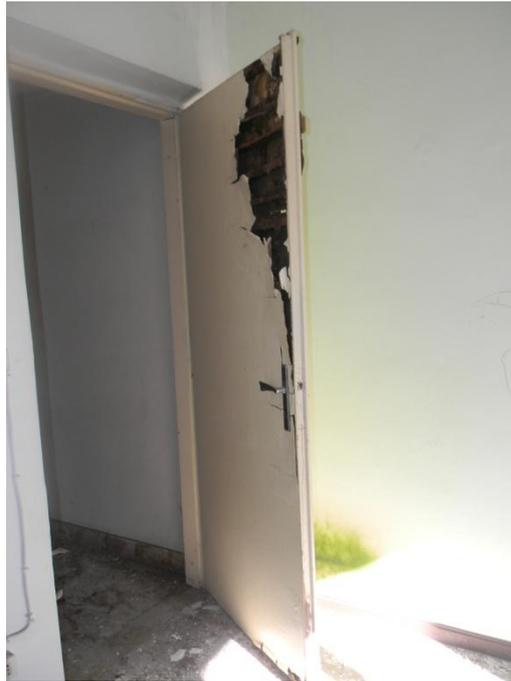
Foto 24: porta interna al secondo piano

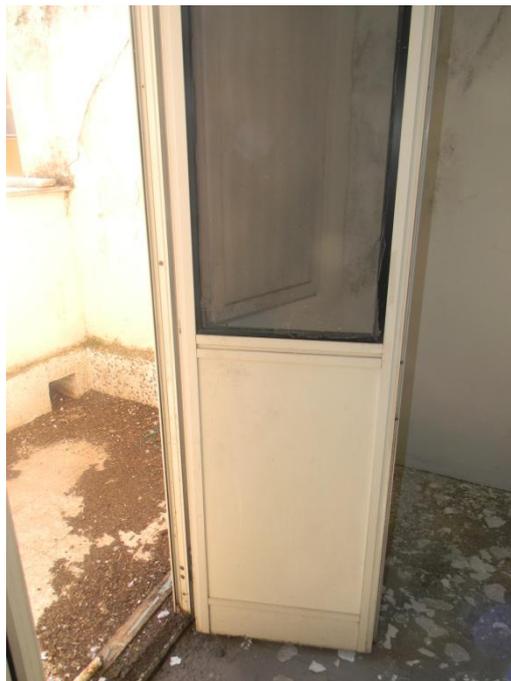
Foto 25: portafinestra al secondo piano

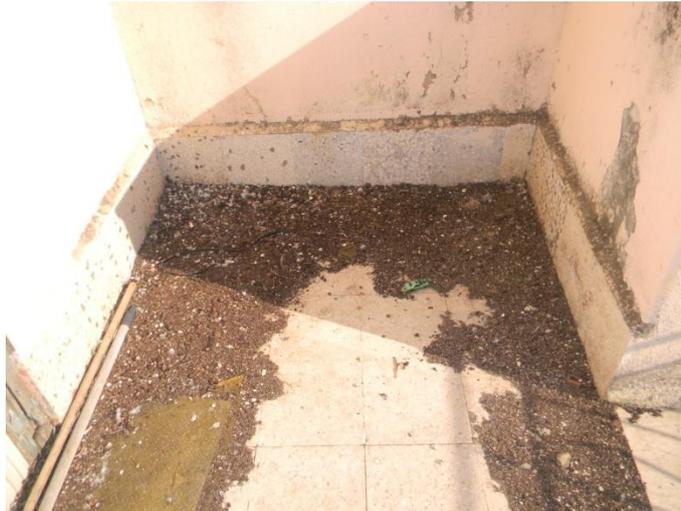
Foto 26: terrazzino al secondo piano

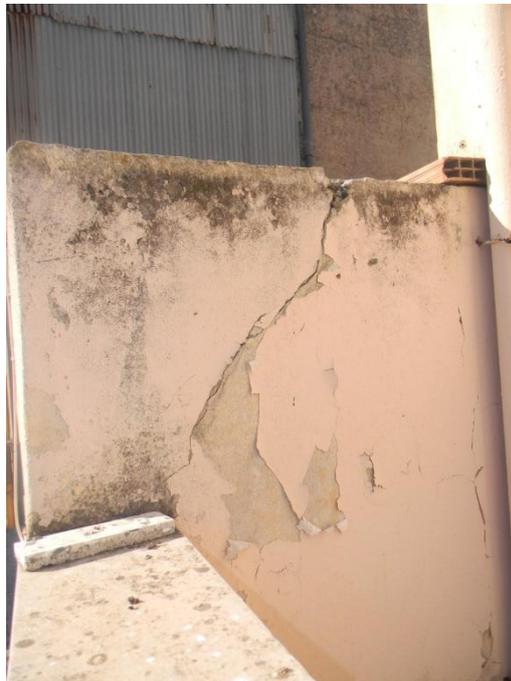
In corrispondenza del muretto perimetrale del terrazzino sono presenti delle lesioni.

Foto 27: particolare dei muretti in corrispondenza del terrazzino al secondo piano

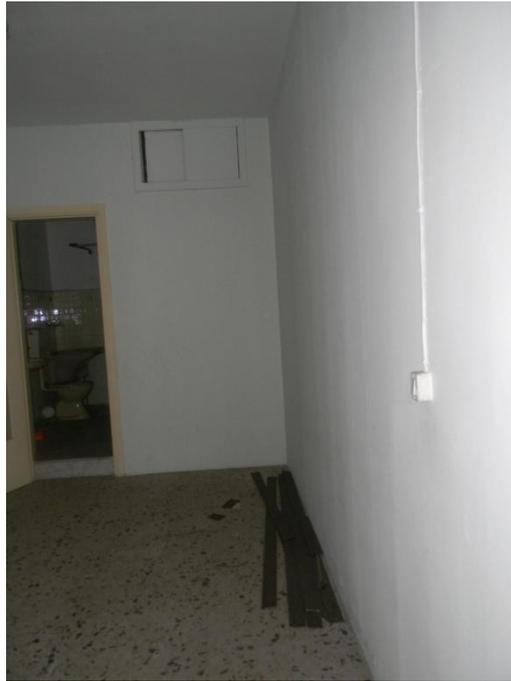
Foto 28: vano cieco al secondo piano

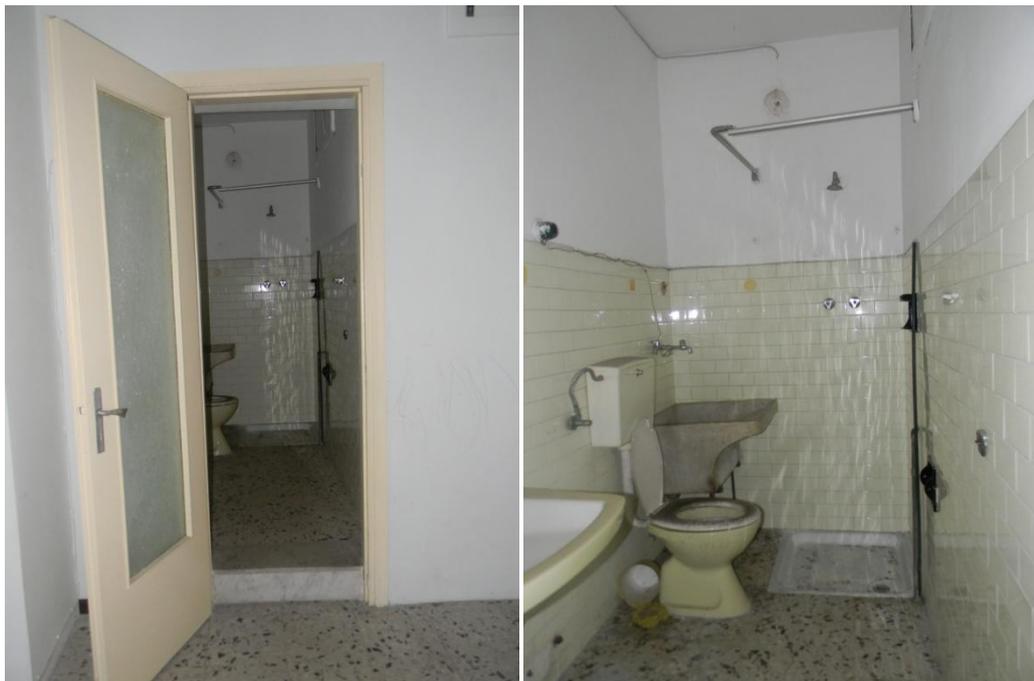
Foto 29: bagno al secondo piano
