BENE A

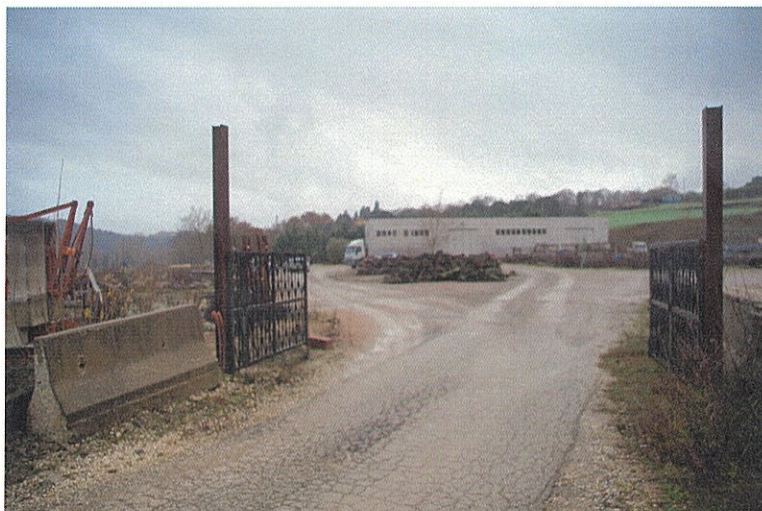
Foto n°1: vista lato Nord-Est del fabbricato e delle particelle n. 559, 574 e 577, si noti l'ingresso carrabile con cancello elettrico.

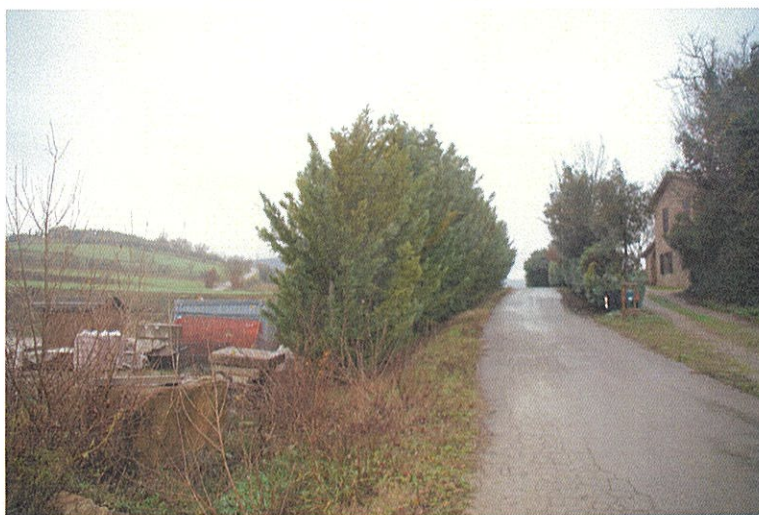
Foto n°2: vista lato Sud-Est della particella n. 576 adiacente alla strada.

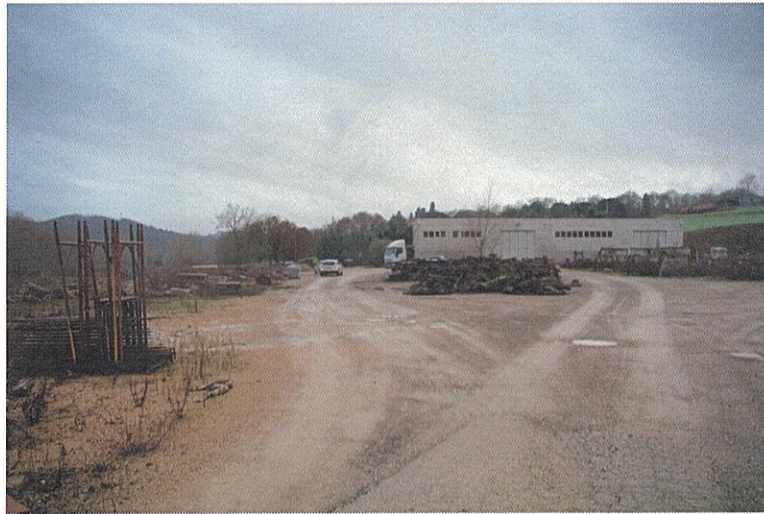
Foto n°3: altro particolare delle particelle n. 559, 574 e 577.

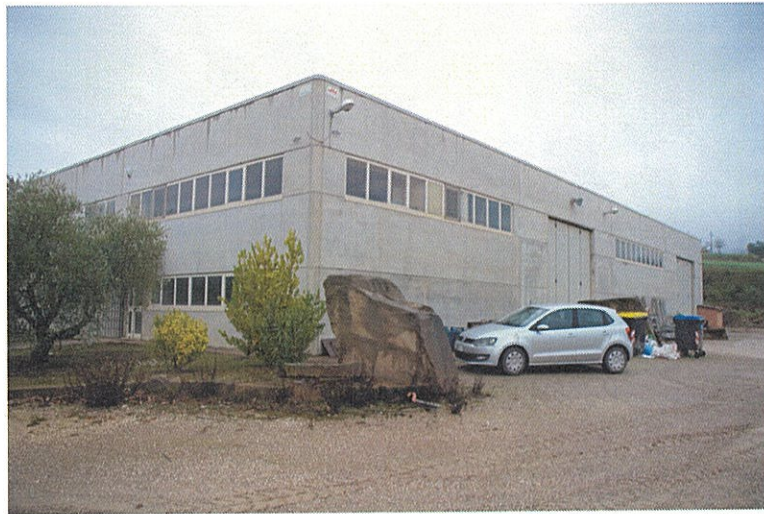
Foto n°4: vista lato Sud-Est del fabbricato che insiste sulla particella n. 559.

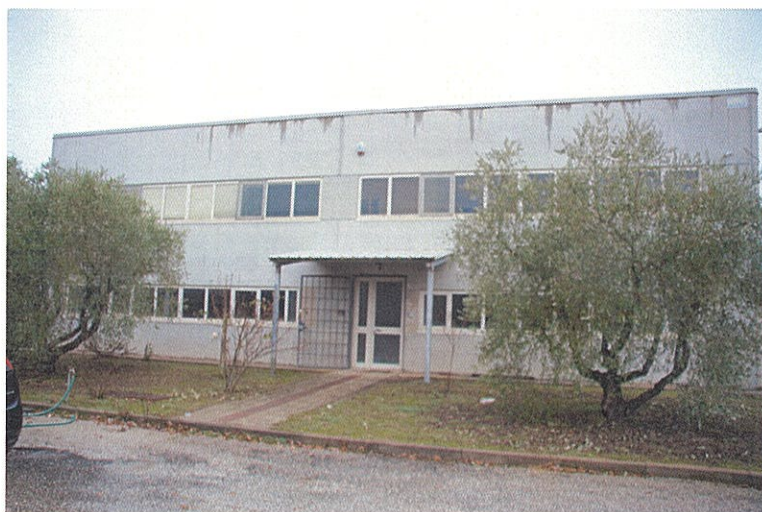
Foto n°5: particolare della porta d'ingresso posta lungo il lato Sud dell'edificio.

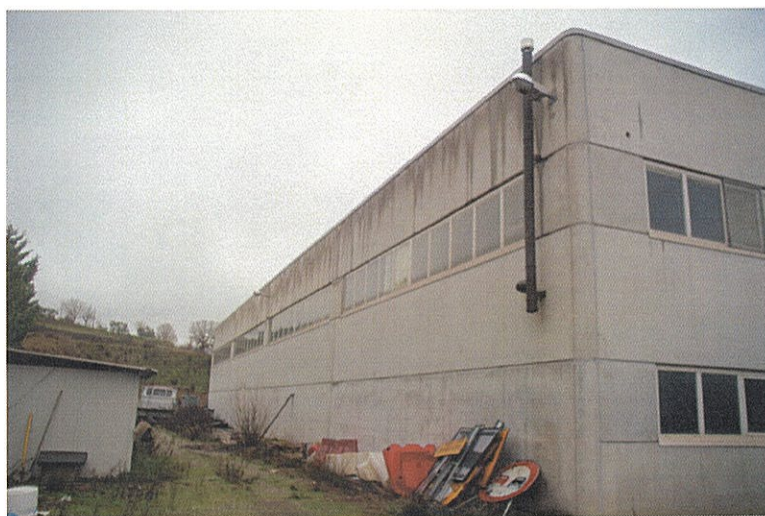
Foto n°6: vista lato Sud-Ovest dello stabile.

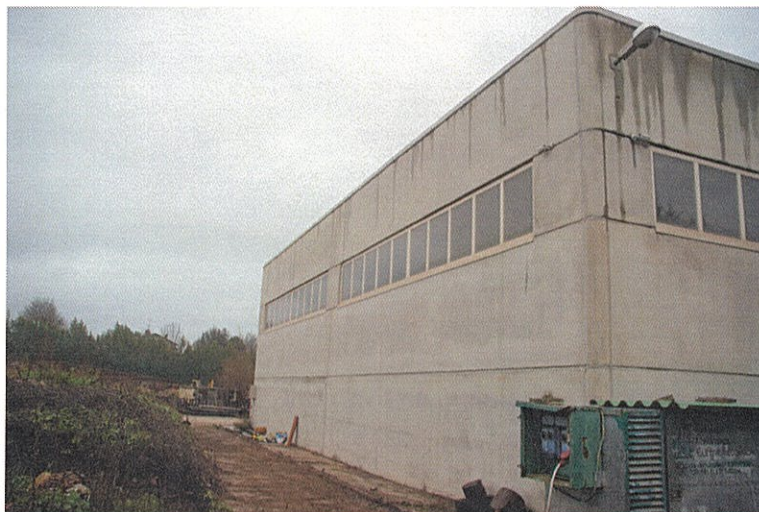
Foto n°7: particolare del lato Nord.

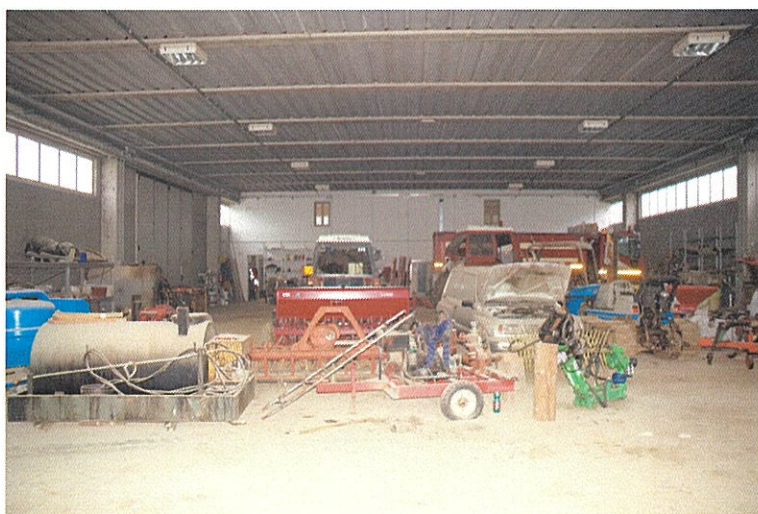
Foto n°8: particolare interno del capannone.

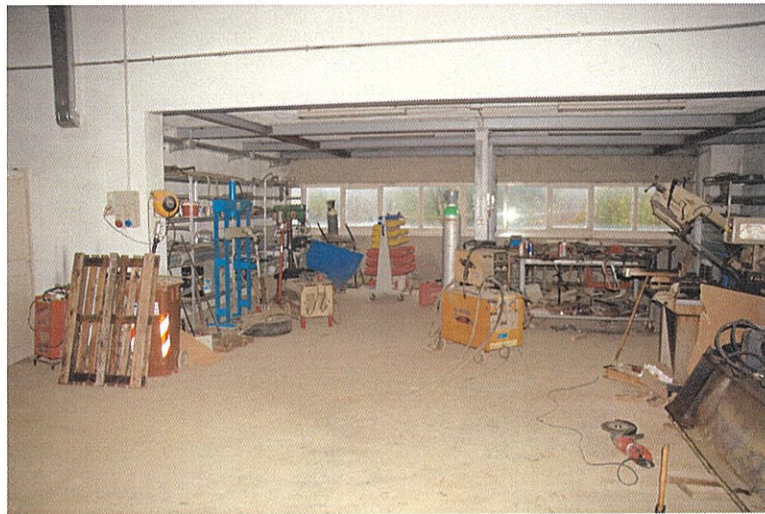
Foto n°9: altro particolare interno del capannone.

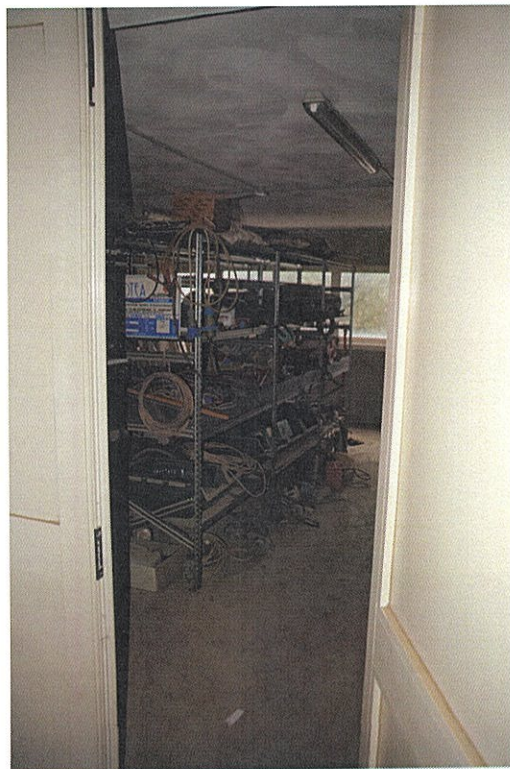
Foto n°10: particolare del locale avente destinazione d'uso "sala riposo" attualmente adibito a magazzino.

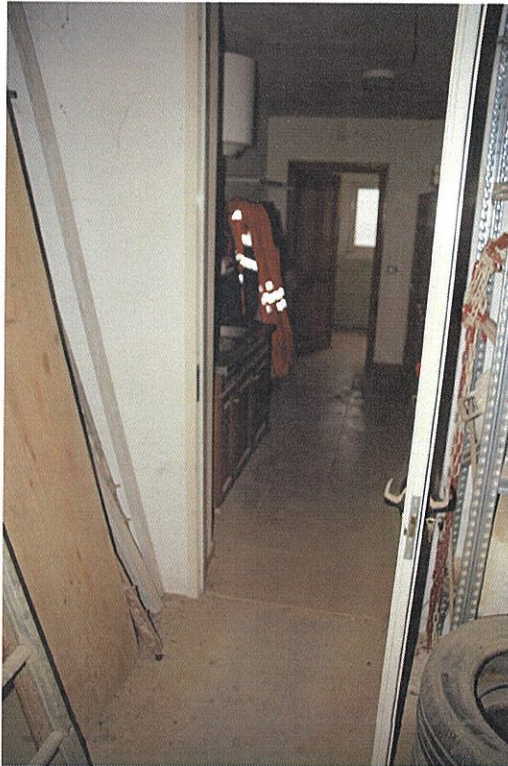
Foto n°11: particolare del locale avente destinazione d'uso "spogliatoio".

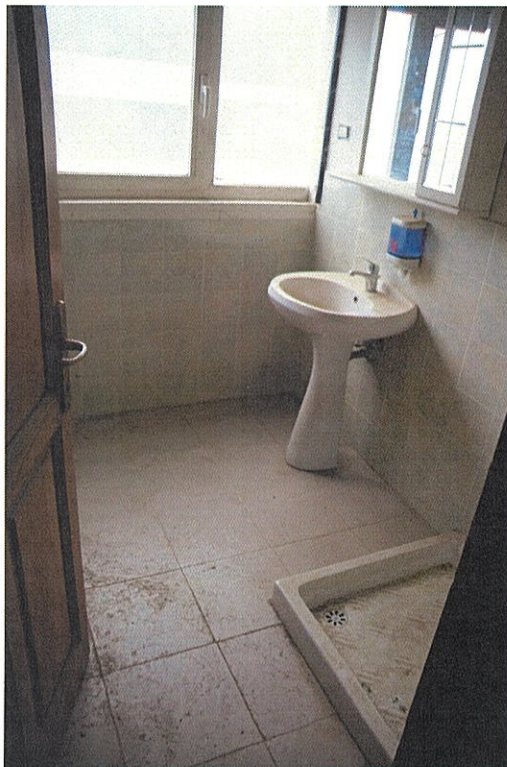
Foto n°12: particolare del bagno con piatto doccia e finestra posto al piano terra.

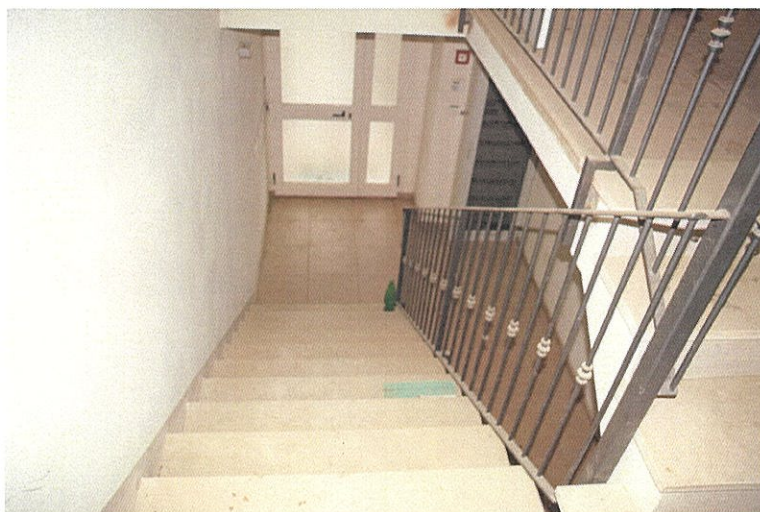
Foto n°13: particolare interno dell'ingresso e del vano scala che conduce al piano primo.

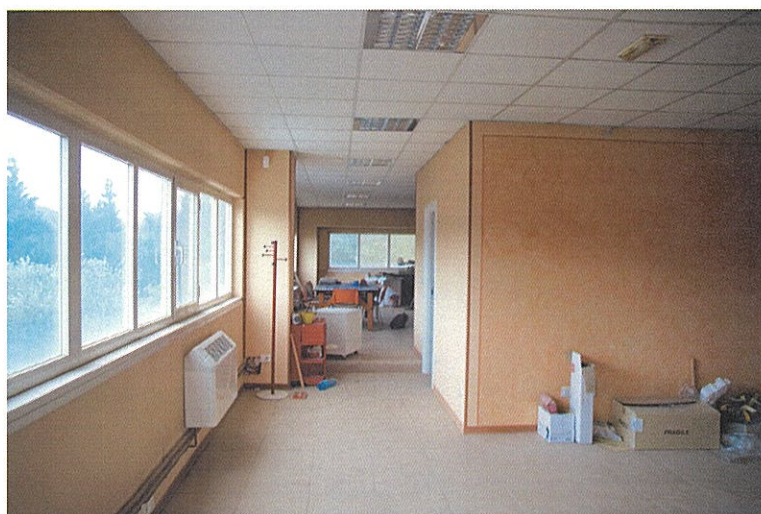
Foto n°14: particolare del piano primo avente destinazione d'uso "ufficio".

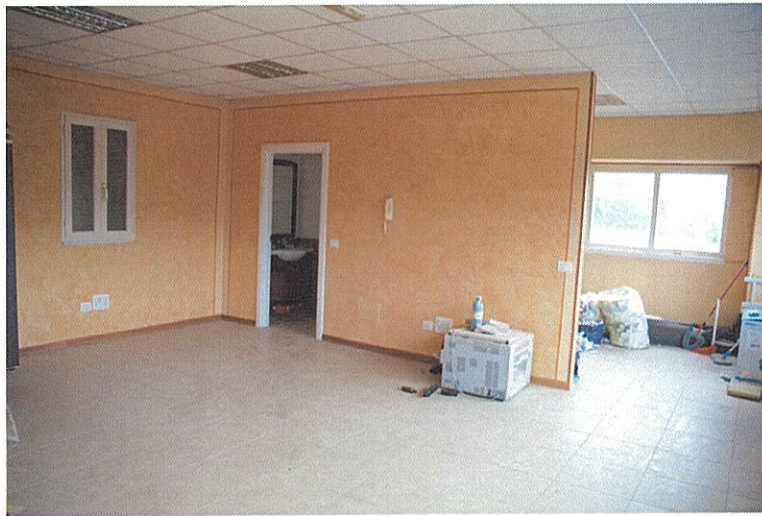
Foto n°15: altro particolare del piano primo avente destinazione d'uso "ufficio".

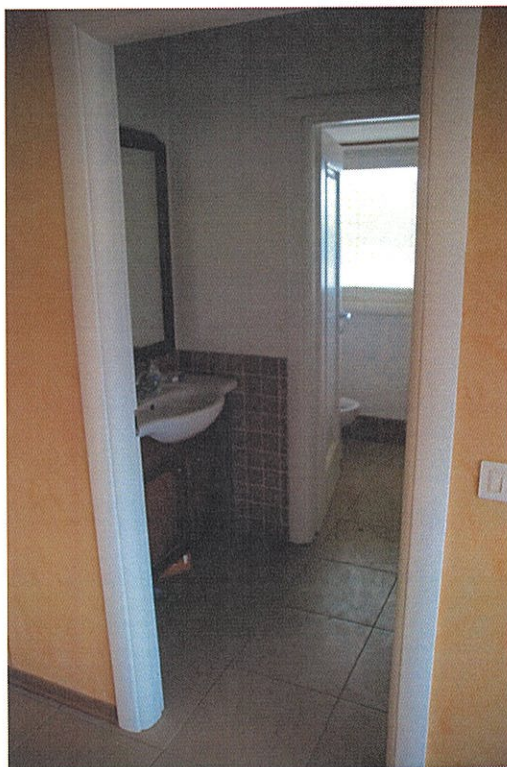
Foto n°16: particolare del bagno con antibagno posto al piano primo.

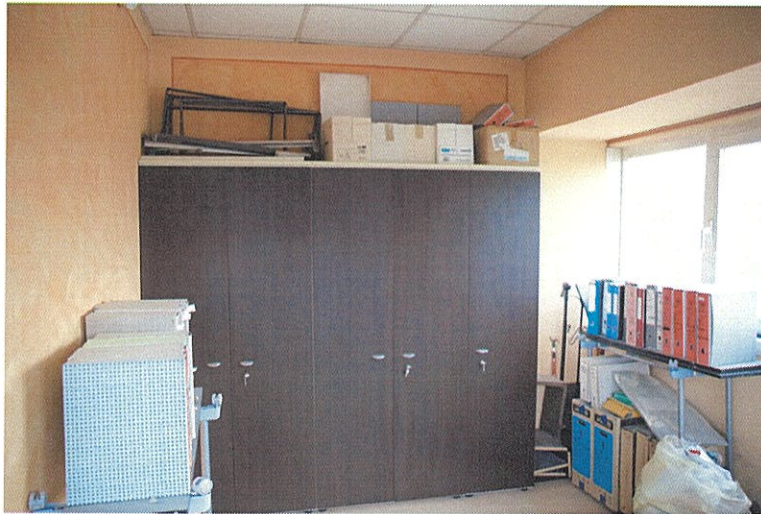
Foto n°17: altro particolare del locale avente destinazione d'uso "ufficio" posto in adiacenza al bagno del piano primo.

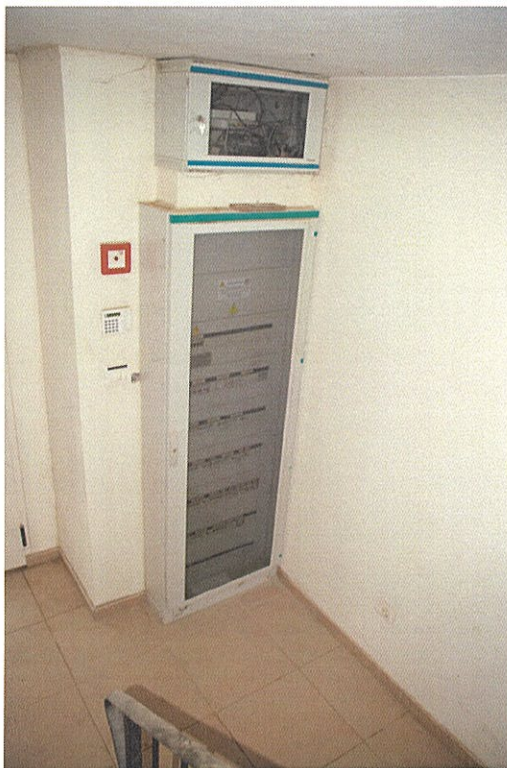
Foto n°18: particolare del quadro generale della luce posto all'ingresso.

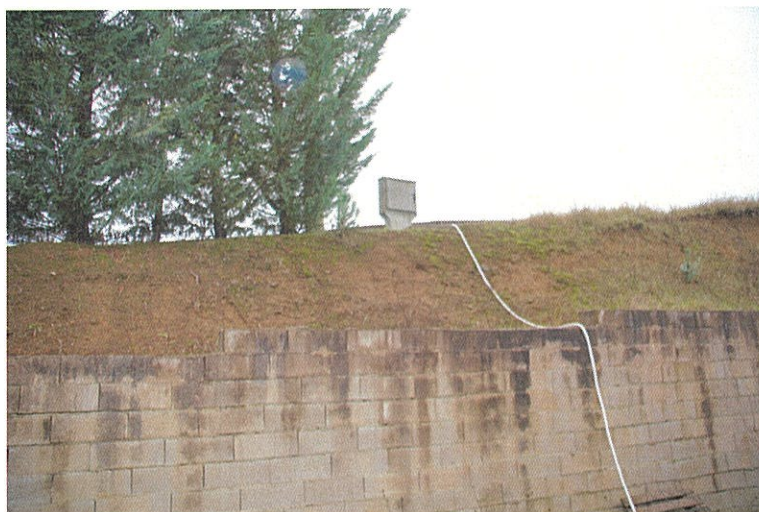
Foto n°19: particolare dell'allaccio alla colonnina della luce.

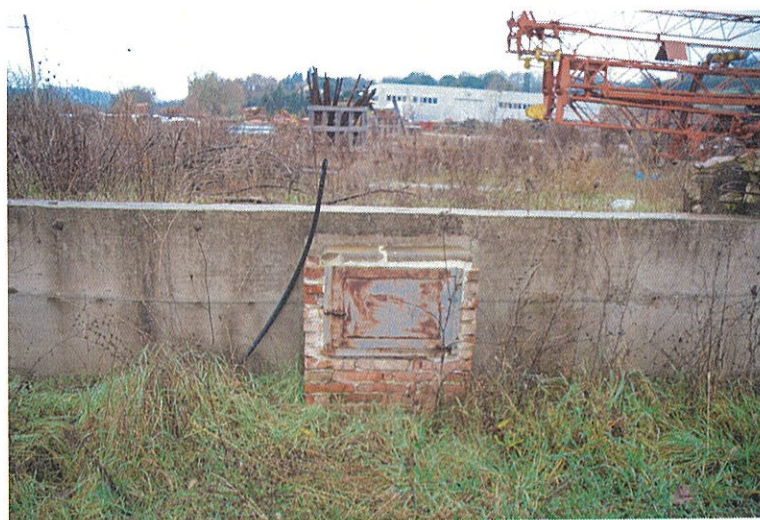
Foto n°20: particolare dell'alloggiamento del contatore dell'acqua posto all'esterno lungo la strada che interseca la strada regionale 220, si noti sullo sfondo la proprietà.
