Foto n.1. Quartu S. Elena. Via Is Arenas-via Pizzetti-via A. Stradivari.
Ubicazione dell'immobile (immagine tratta da Google Maps).

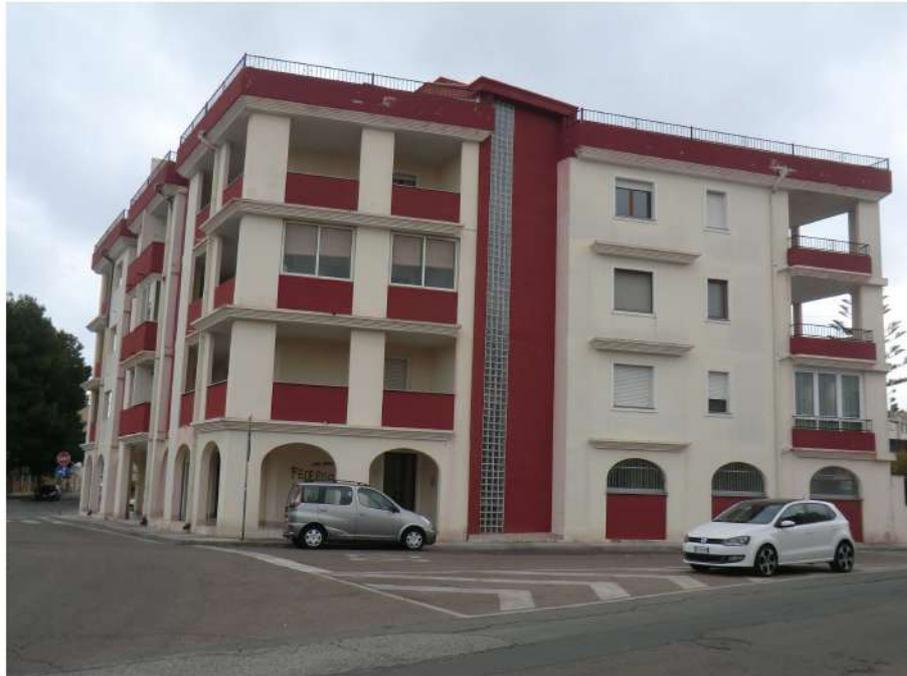
Foto n.2. Quartu S. Elena. Prospetto lato via A. Stradivari.
Ingresso scala (piano interrato cantine sub. 31,35,36,37 oggetto di pignoramento).

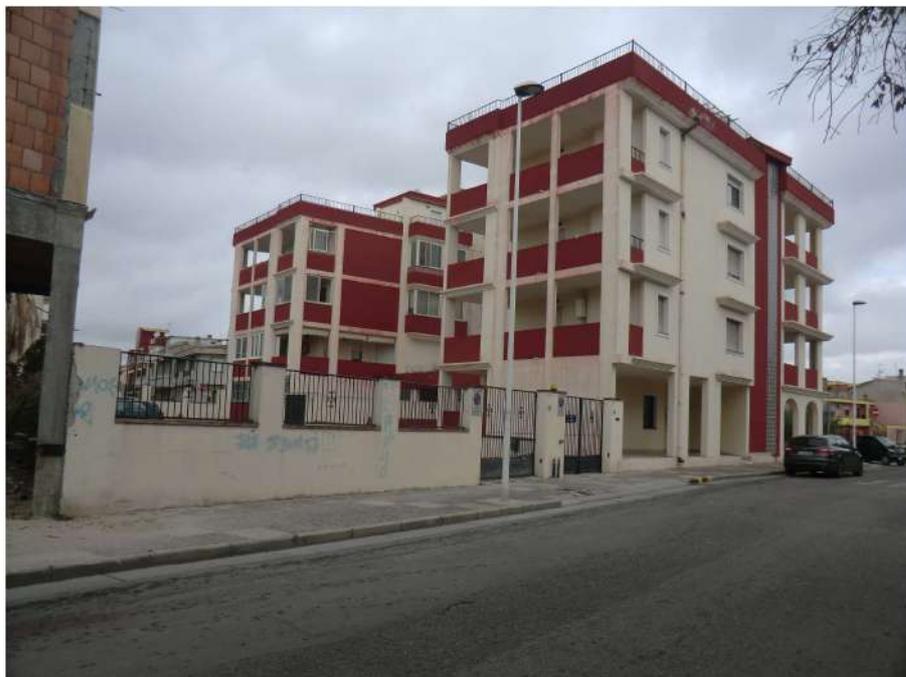
Foto n.3. Quartu S. Elena. Prospetto lato via Is Arenas. Ingresso scala (piano interrato cantine sub. 21,22,23,24 oggetto di pignoramento) e carraio (posti auto scoperti sub. 39,51,52,53 e aree urbane sub 66, 67 oggetto di pignoramento).

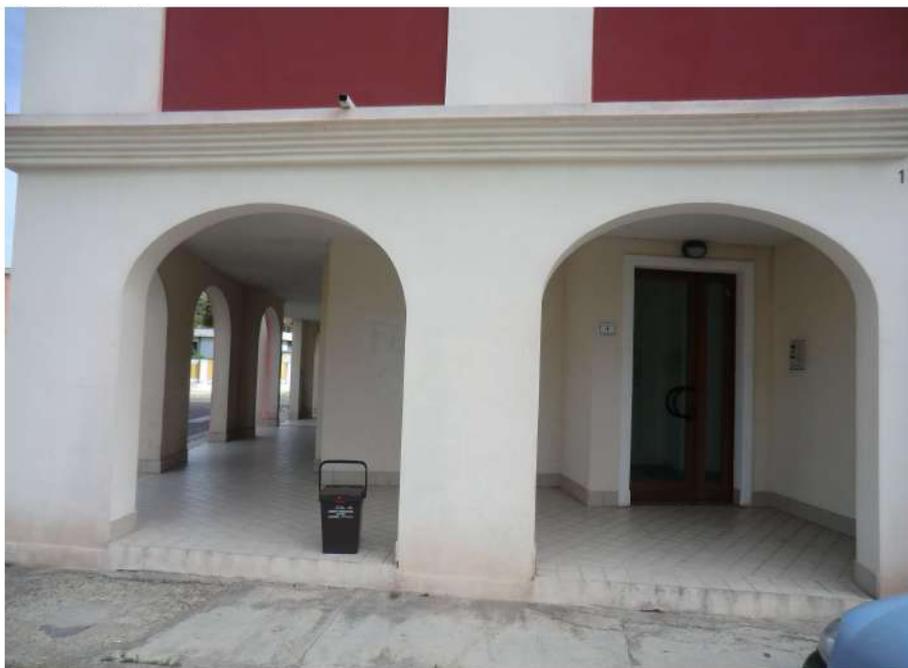
Foto n.4. Via Antonio Stradivari n.1. Ingresso condominiale (accesso alle cantine sub.31,35,36,37).

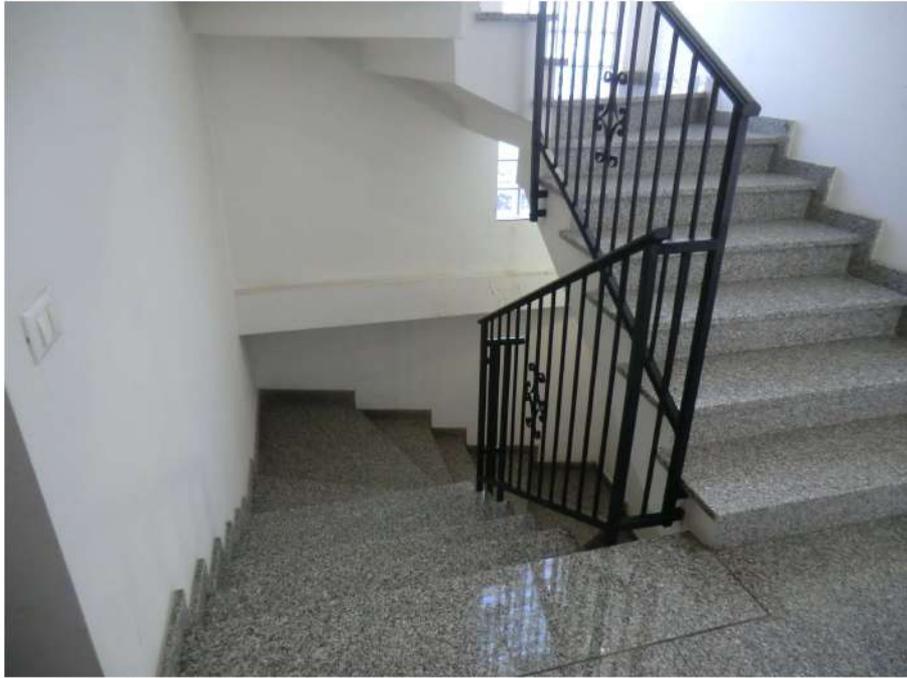
Foto n.5. Via Antonio Stradivari n.1. Scala condominiale. Rampa di accesso al piano interrato.

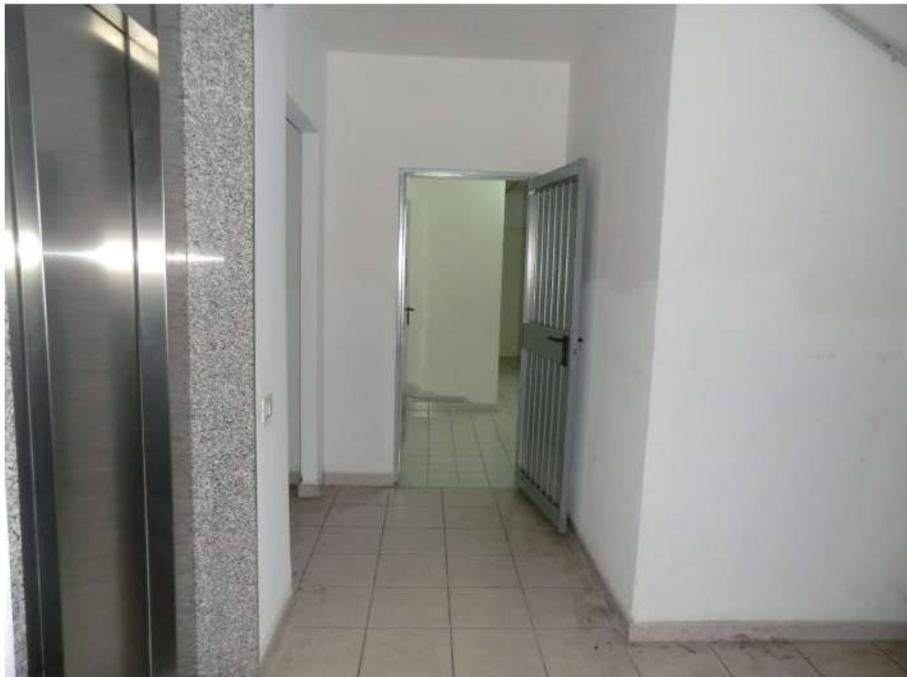
Foto n.6. Via Antonio Stradivari n.1. Porta di accesso alla zona cantine.

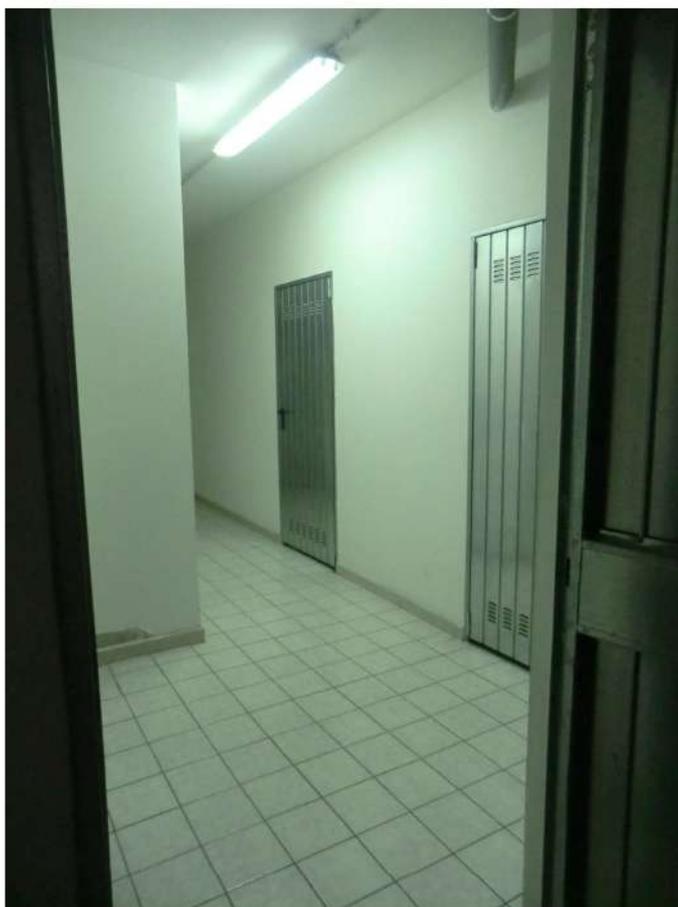
Foto n.7.Via Antonio Stradivari n.1. Disimpegno cantine.

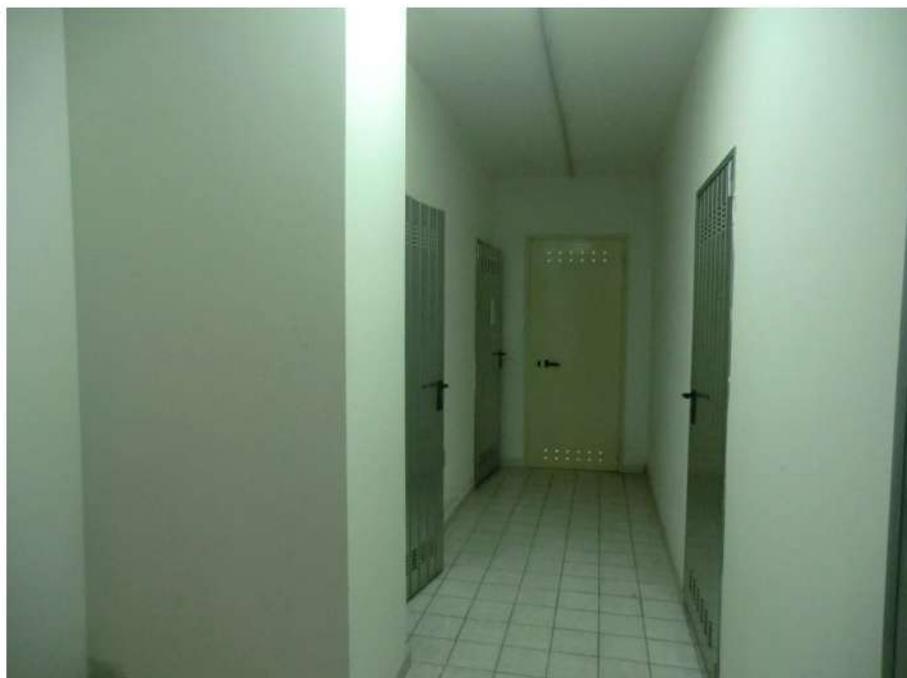
Foto n.8.Via Antonio Stradivari n.1. Disimpegno cantine. E' visibile la porta di separazione delle ultime due cantine.

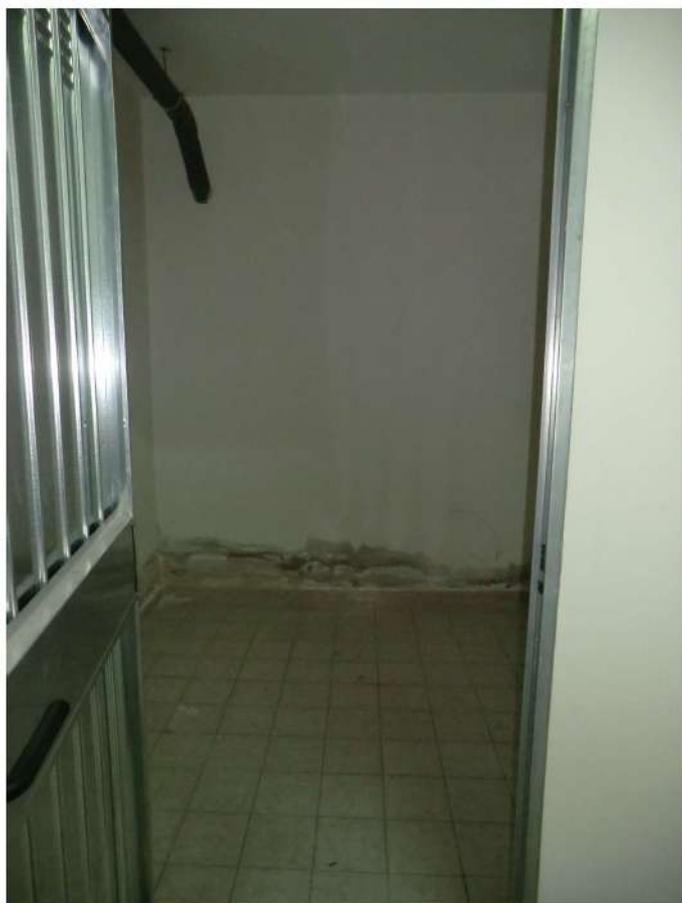
Foto n.9.Via Antonio Stradivari n.1. Cantina sub.37. Sono visibili le tracce di umidità di risalita.

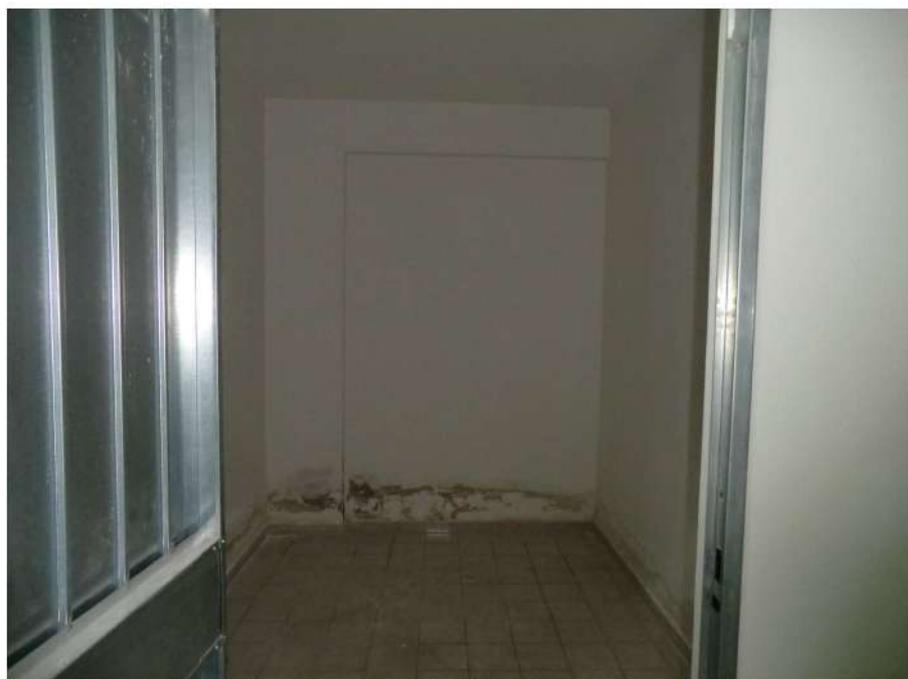
Foto n.10.Via Antonio Stradivari n.1. Cantina sub.36. Sono visibili tracce di umidità di risalita.

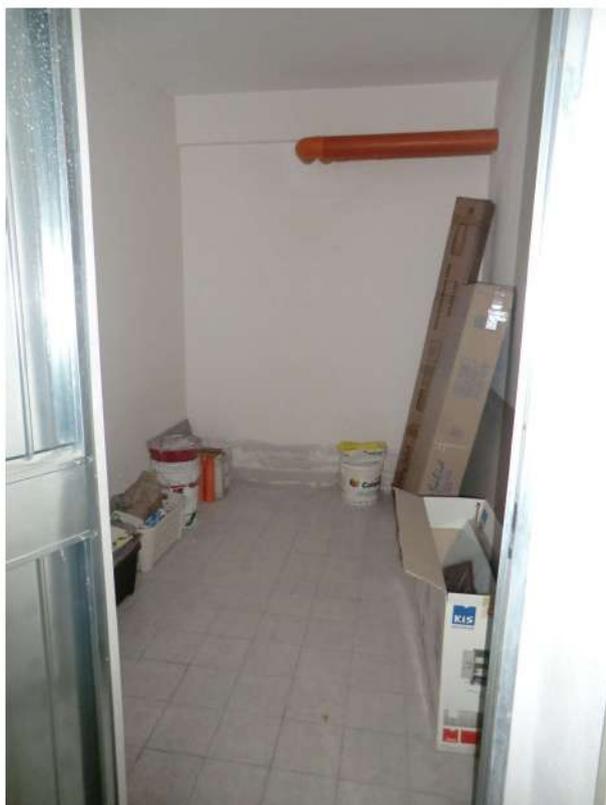
Foto n.11. Via Antonio Stradivari n.1. Cantina sub.35. Sono visibili tracce di umidità di risalita e materiali vari depositati all'interno della cantina.

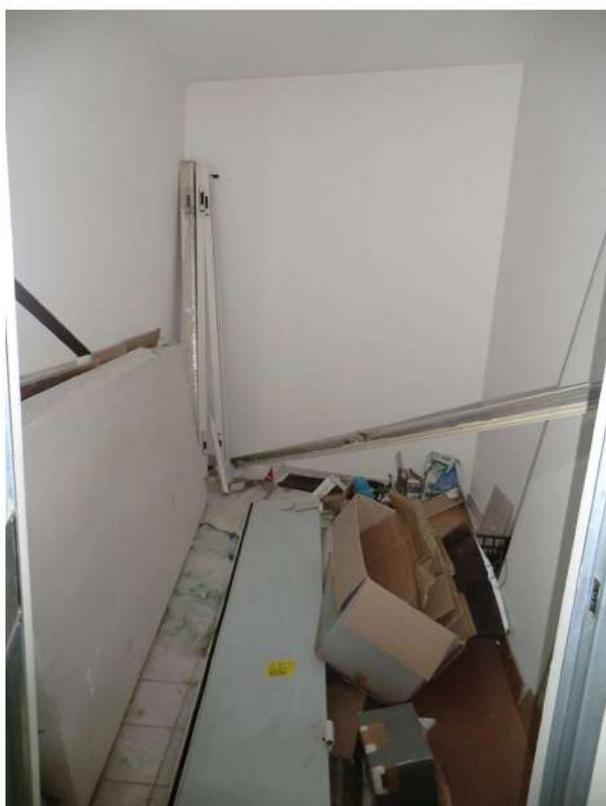
Foto n.12. Via Antonio Stradivari n.1. Cantina sub.31. Materiali vari depositati all'interno della cantina.

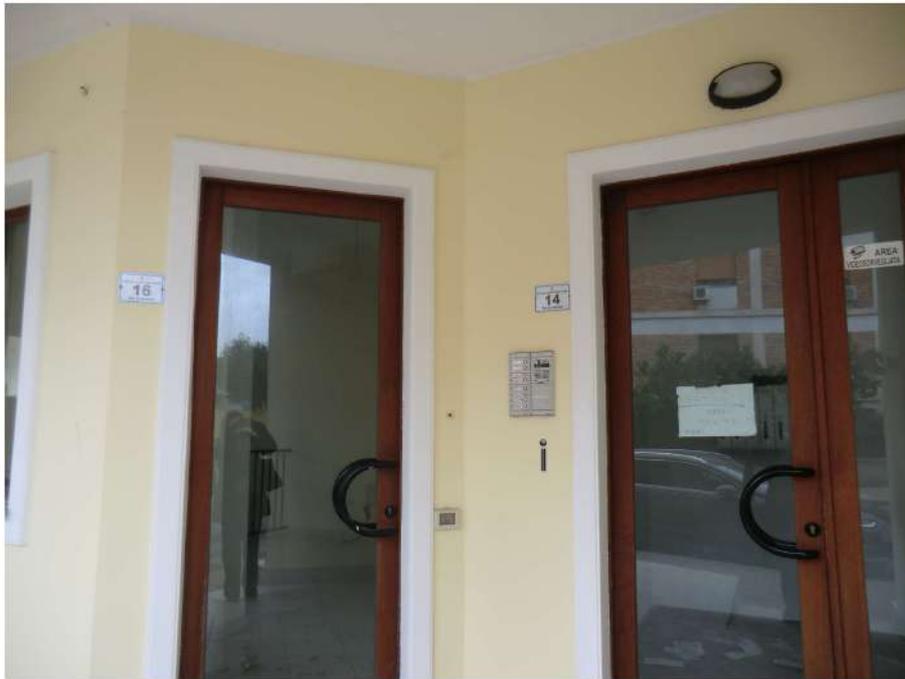
Foto n.13. Via Is Arenas n.14. Ingresso condominiale (accesso alle cantine sub.21,22,23,24).

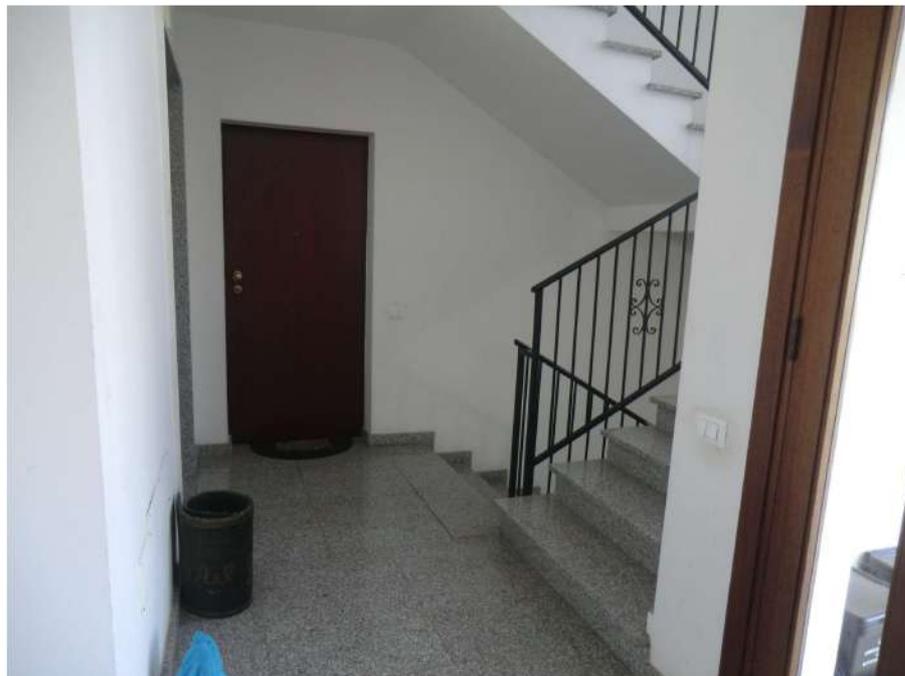
Foto n.14. Via Is Arenas n.14. Scala condominiale. Rampa di accesso al piano interrato.

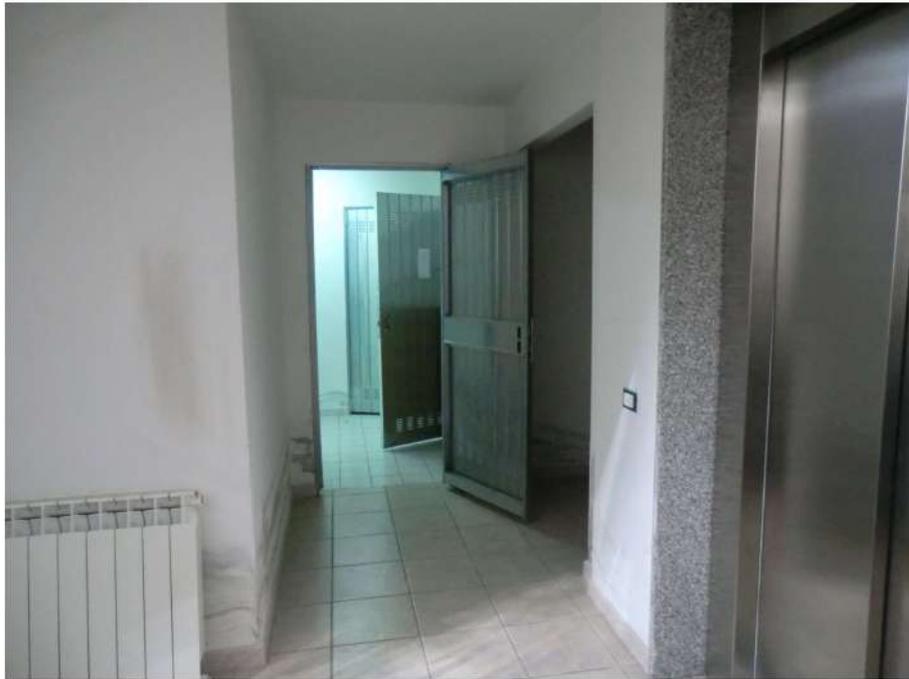
Foto n.15.Via Is Arenas n.14. Porta di accesso alla zona cantine.

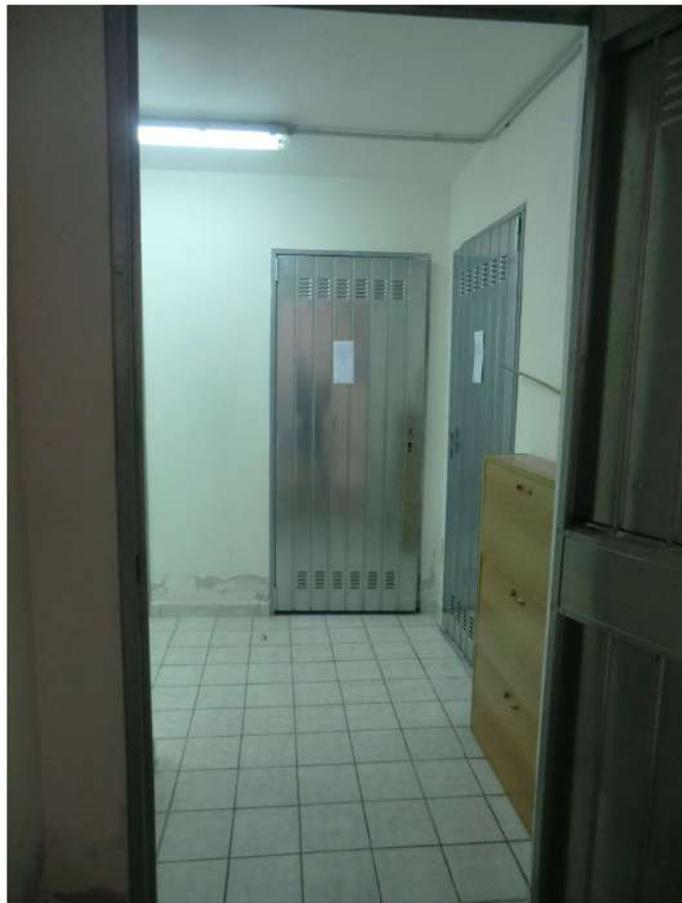
Foto n.16. Via Is Arenas n.14. Disimpegno cantine.

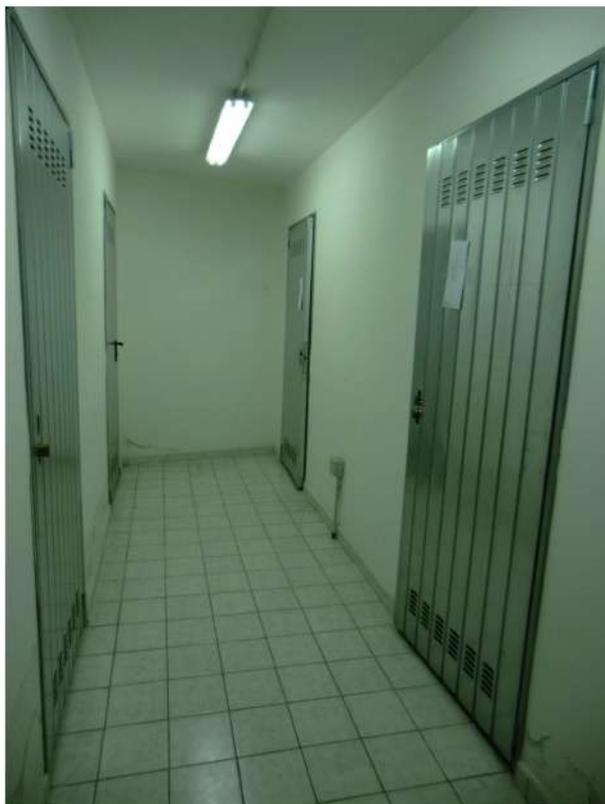
Foto n.17. Via Is Arenas n.14. Disimpegno cantine.

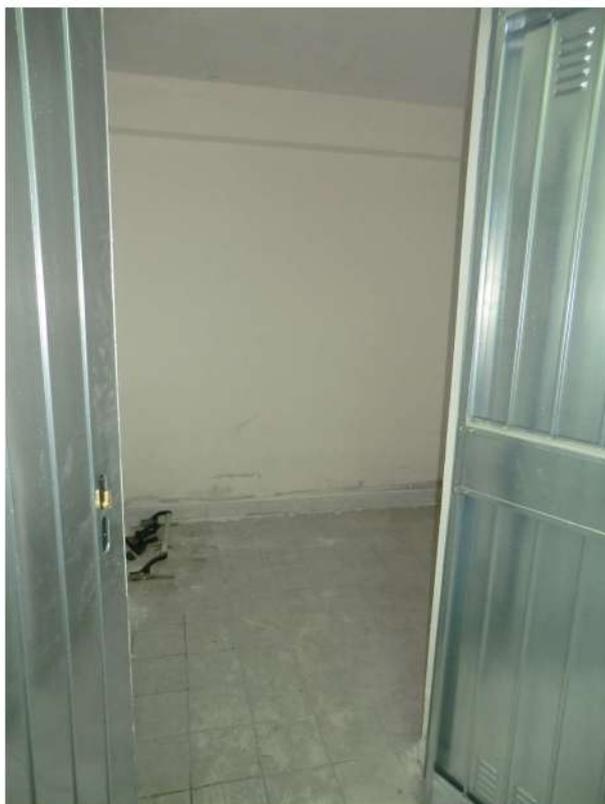
Foto n.18.Via Is Arenas n.14. Cantina sub.24. Sono visibili tracce di umidità di risalita.

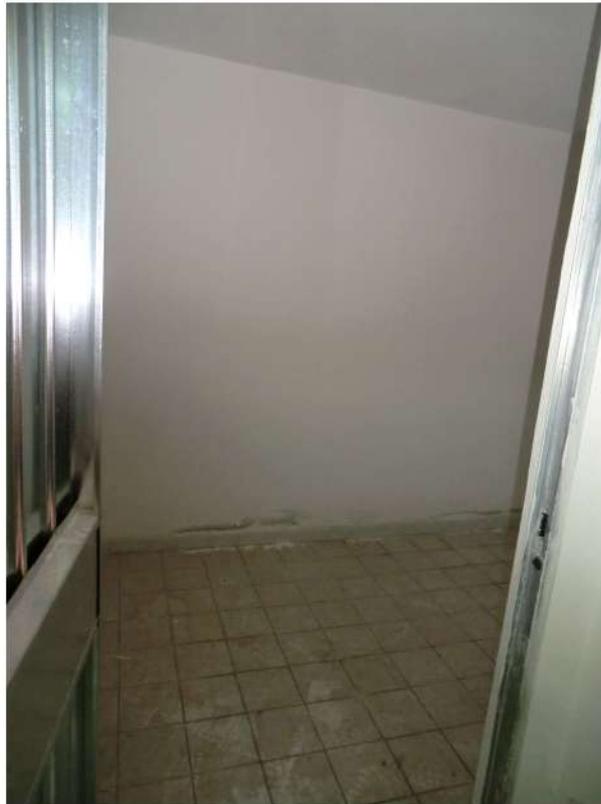
Foto n.19.Via Is Arenas n.14. Cantina sub.23. Sono visibili tracce di umidità di risalita.

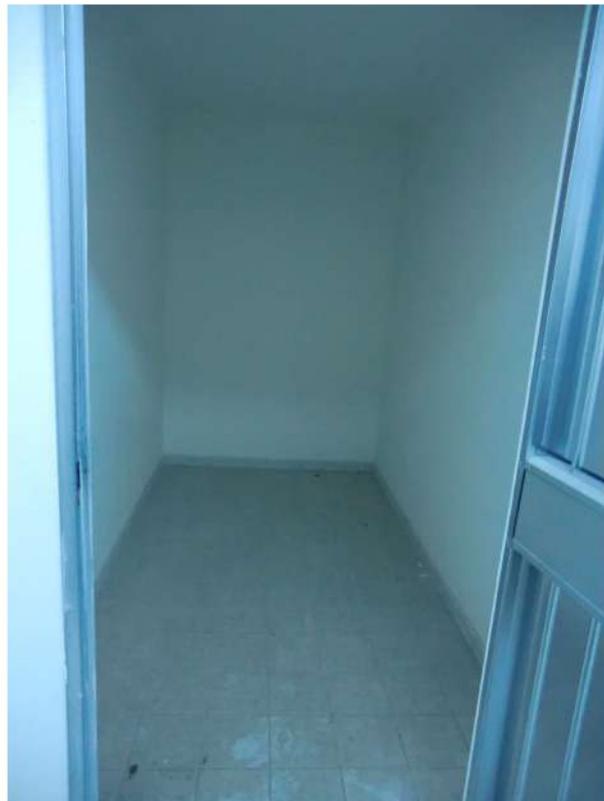
Foto n.20.Via Is Arenas n.14. Cantina sub.22.

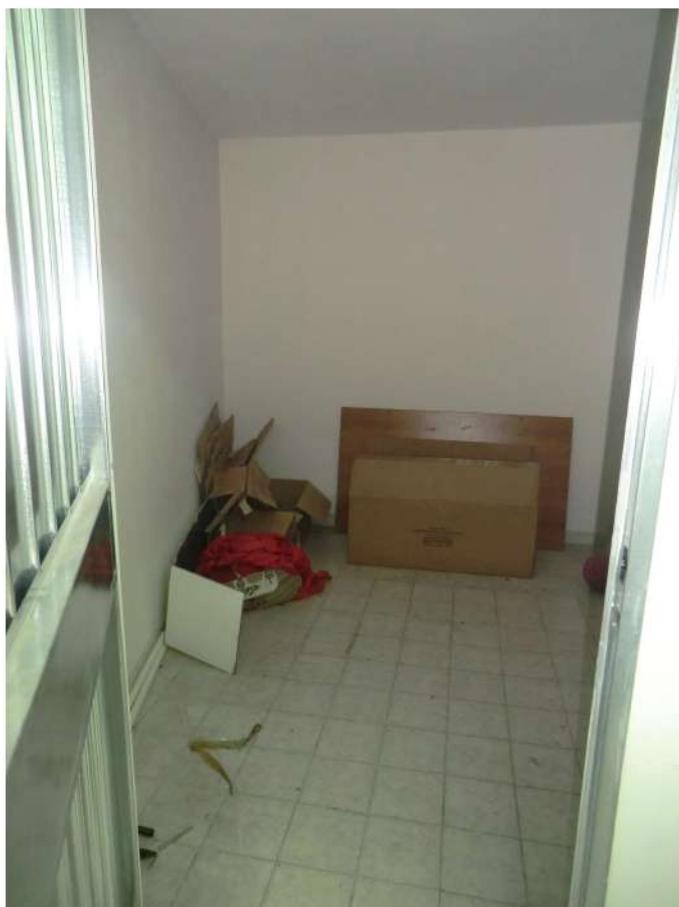
Foto n.21.Via Is Arenas n.14. Cantina sub.21. Materiali vari depositati all'interno della cantina

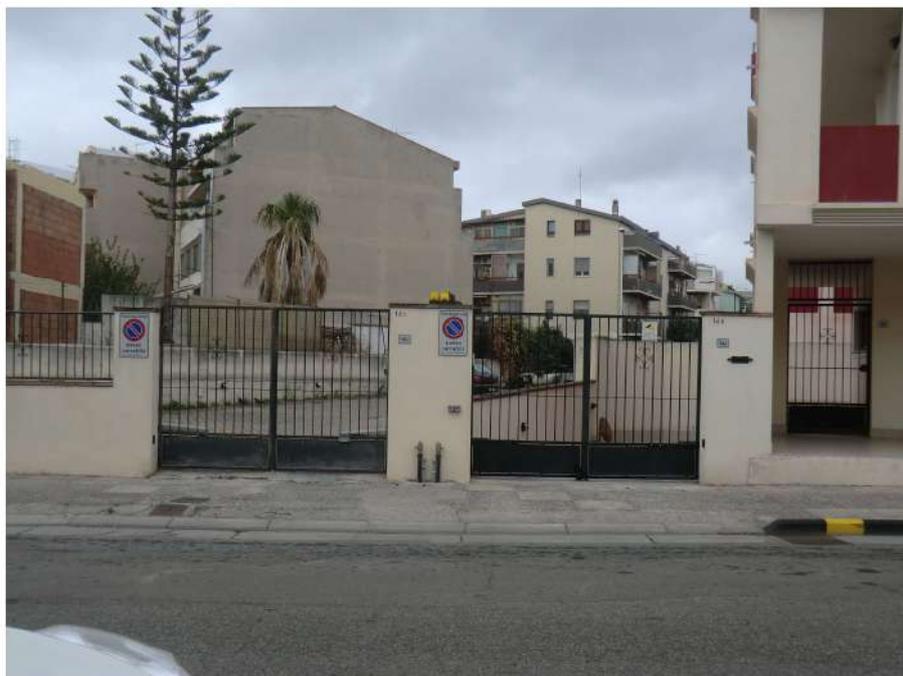
Foto n.22.Via Is Arenas n.16C -Cancello carraio per accesso al cortile. Via Is Arenas n. 16A Cancello pedonale per accesso area urbana sub 66.

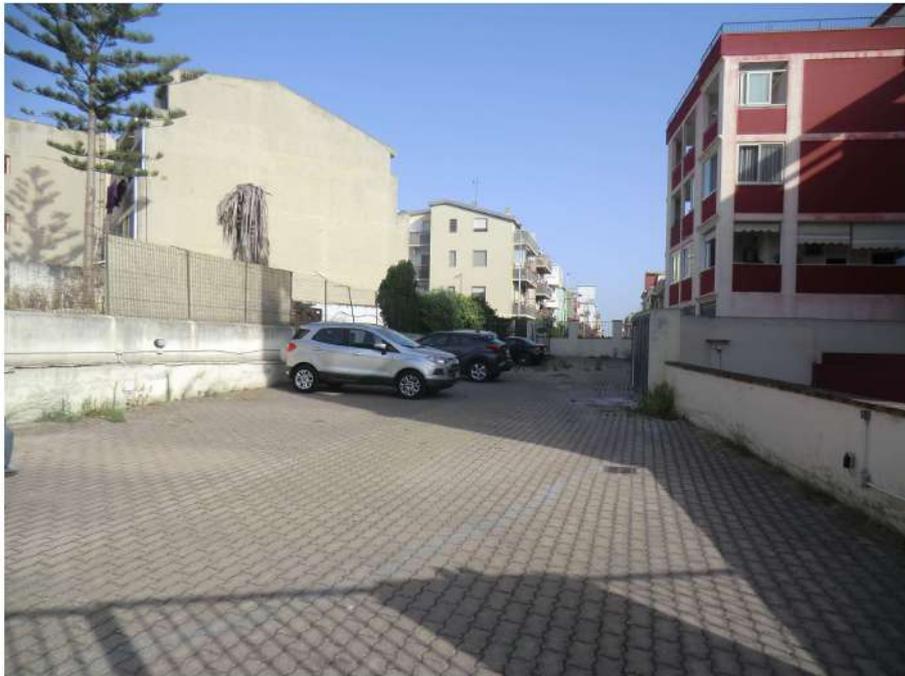
Foto n.23.Via Is Arenas n.16C . Cortile. Posti auto scoperti.

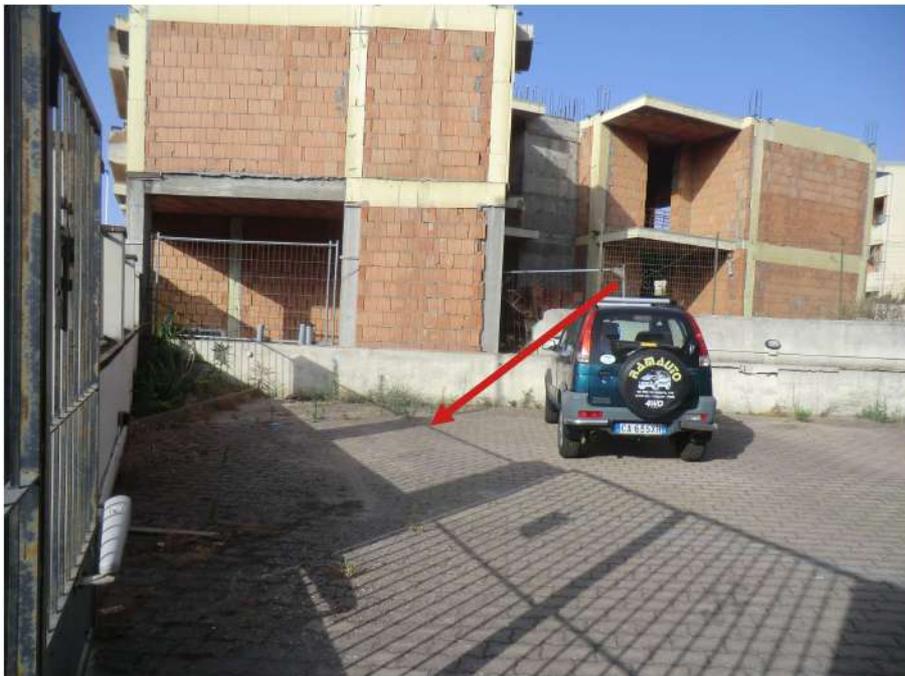
Foto n.24.Via Is Arenas n.16C . Cortile. Posto auto scoperto sub.39.
La freccia indica il posto auto pignorato.

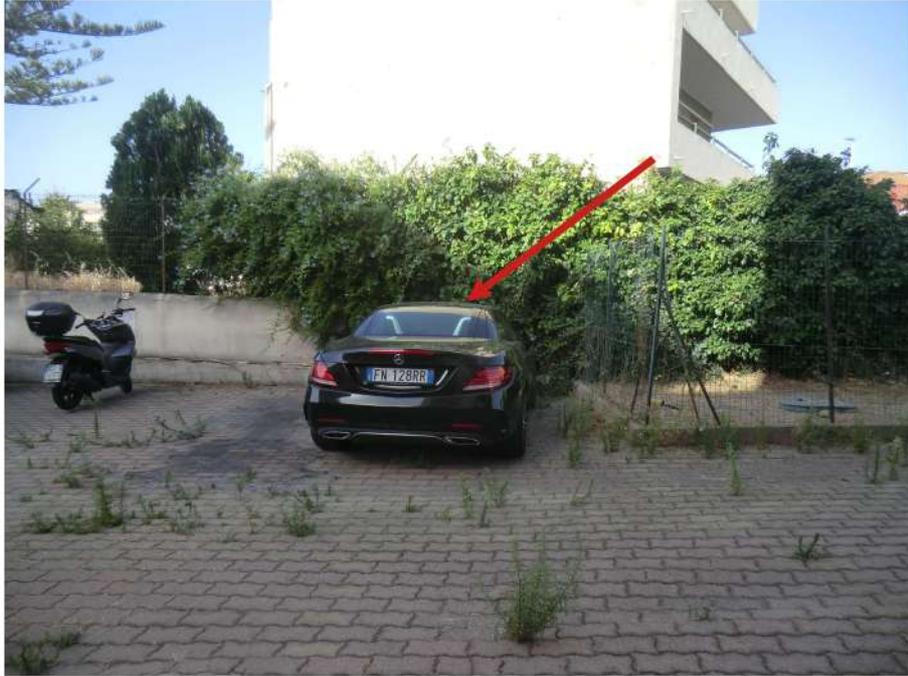
Foto n.25.Via Is Arenas n.16C . Cortile. Posto auto scoperto sub.51.
La freccia indica il posto auto pignorato.

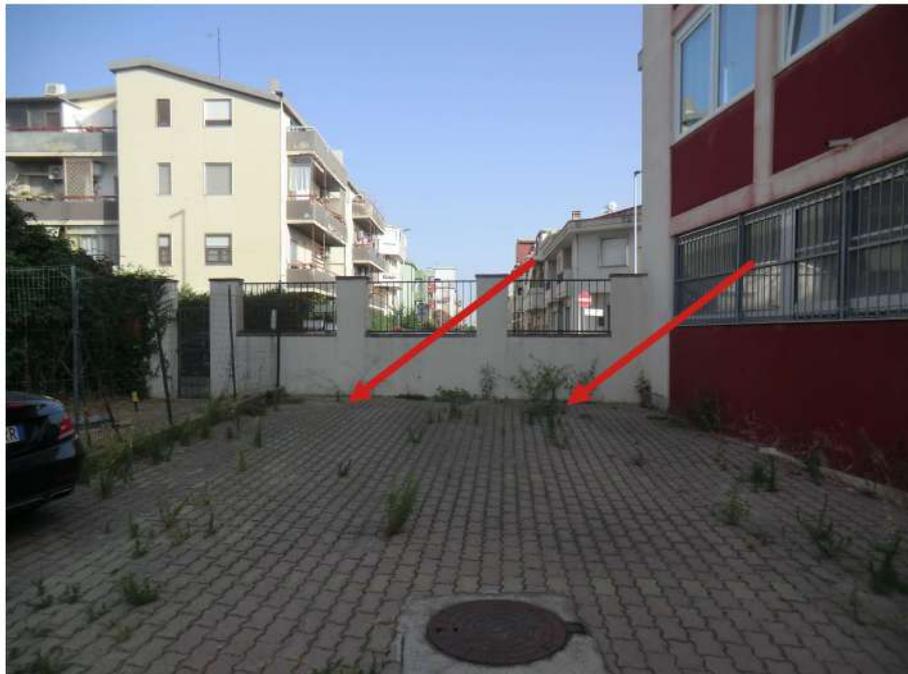
Foto n.26.Via Is Arenas n.16C . Cortile. Posto auto scoperto sub.52 e sub.53.
Le frecce indicano i posti auto pignorati.

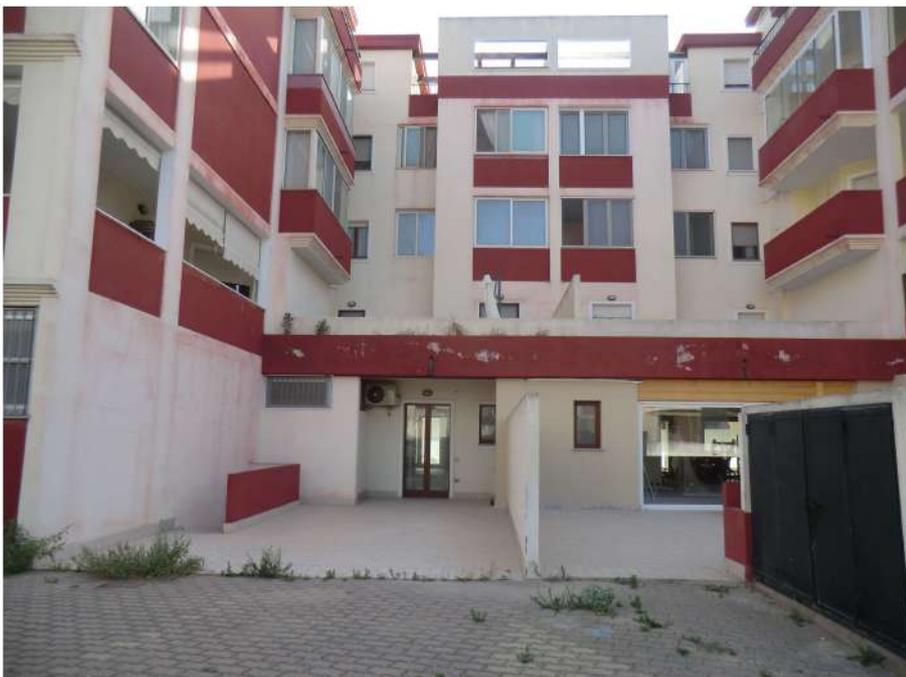
Foto n.27.Via Is Arenas n.16C . Cortile. Aree urbane sub.67 e sub.66.

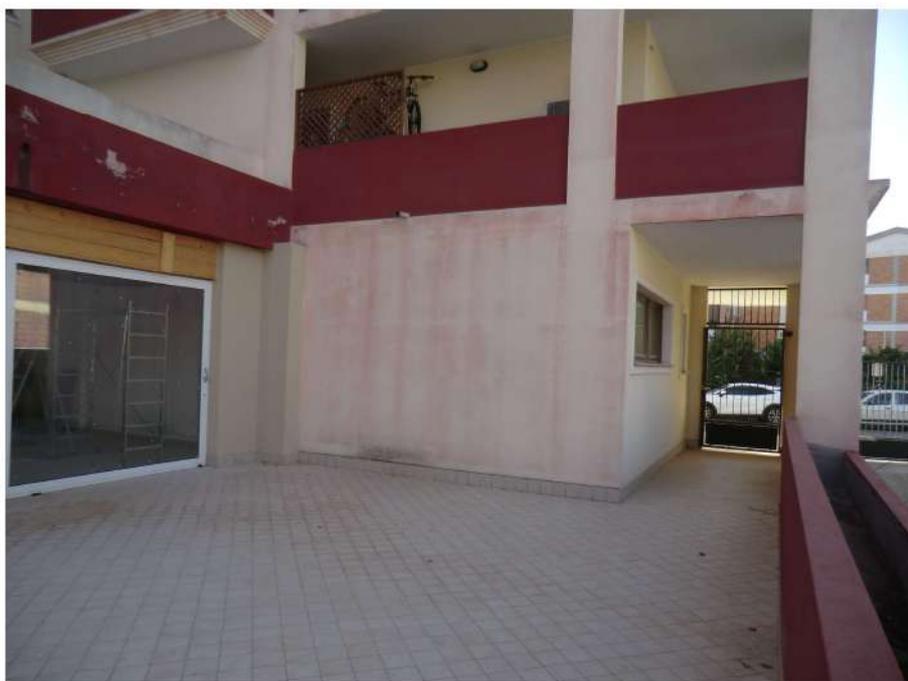
Foto n.28.Via Is Arenas n.16C . Cortile. Area urbana sub.66. E' visibile il cancello pedonale.

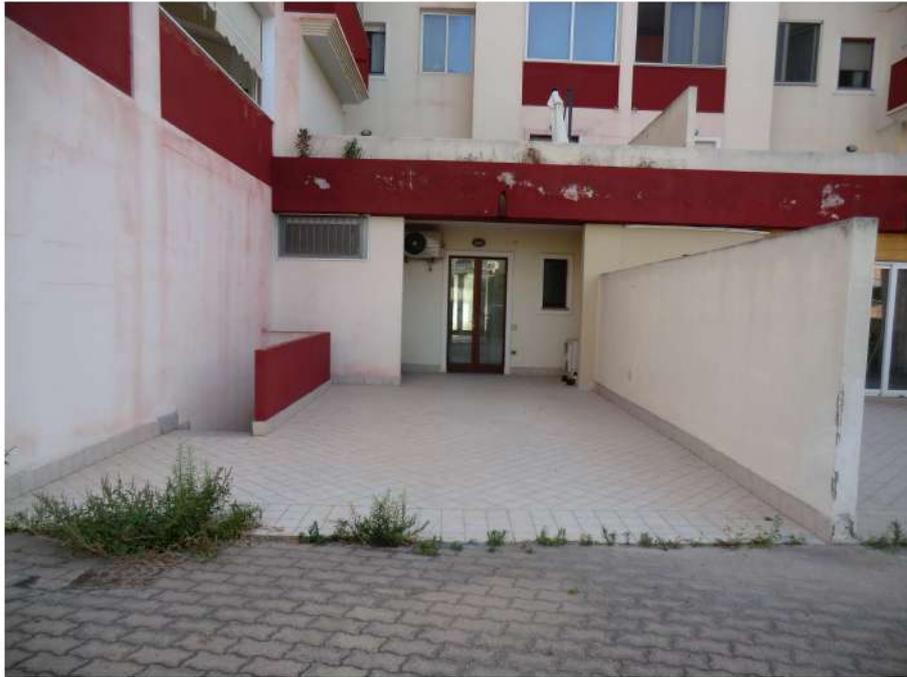
Foto n.29.Via Is Arenas n.16C . Cortile. Area urbana sub.67.

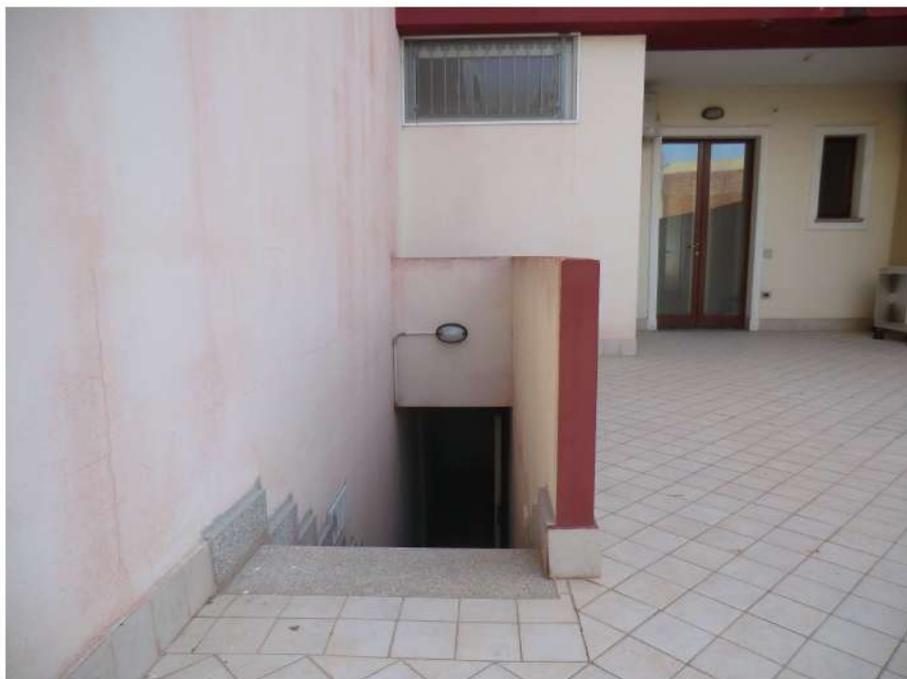
Foto n.30.Via Is Arenas n.16C.Cortile.Area urbana sub.67.Scala di accesso al piano interrato.
