**Beni sito in Comune di San Sostene**

**1. IDENTIFICAZIONE DEL BENE, COMPRESIVA DEI CONFINI E DEI DATI CATASTALI E RAPPRESENTAZIONE FOTOGRAFICA DEL BENE.**

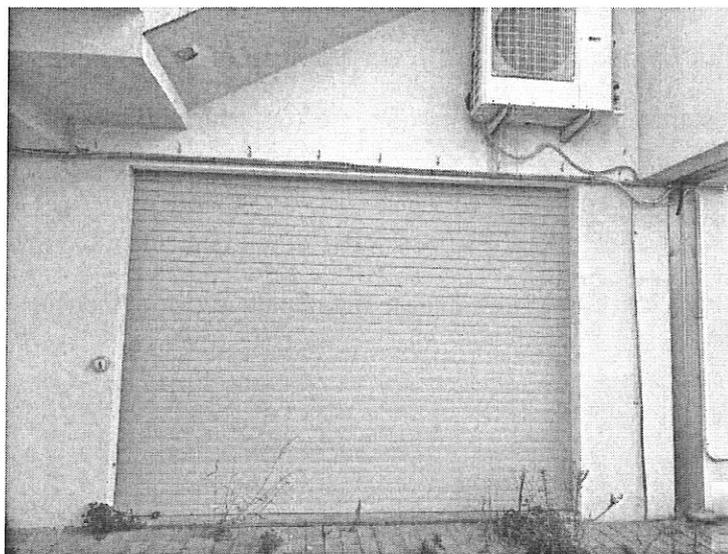
**Fig. 10 – DETTAGLIO IMMOBILI PIANO SEMINTERRATO SUB 1**

Il locale risulta sprovvisto di energia elettrica, senza servizio igienico ed in parte difforme sia dalla planimetria catastale e sia da quanto autorizzato. Tali aspetti sono meglio specificati ai paragrafi 9 e 9.1.

Si precisa che il locale presenta delle macchie di umidità sulle pareti interne dovute presumibilmente ad infiltrazioni d'acqua derivanti dal terreno circostante e/o per risalita dal sottosuolo. Tutto quanto sopra è anche rilevabile dal rilievo fotografico in allegato D.

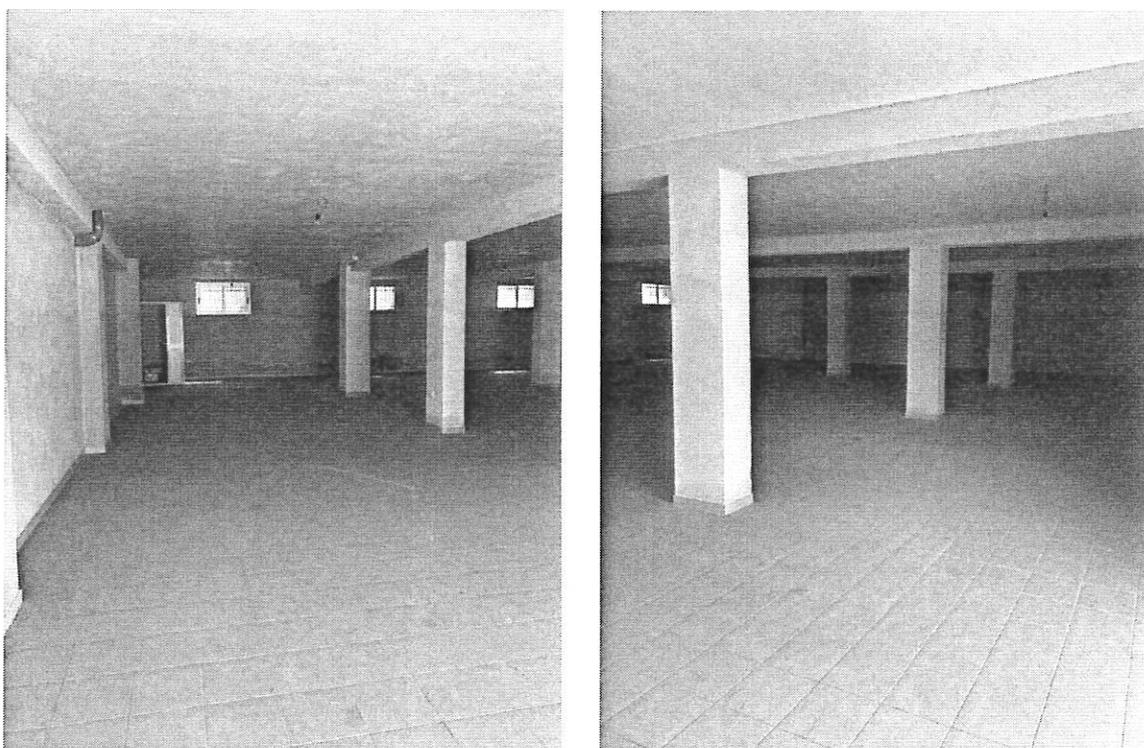
**Fig. 13 e 14 – DETTAGLIO IMMOBILI PIANO SEMINTERRATO SUB 59**

Il locale risulta sprovvisto di energia elettrica e con scarico fognario danneggiato a causa di infestazione da ratti; è in parte difforme sia dalla planimetria catastale e sia da quanto assentito. Tali aspetti sono meglio specificati ai paragrafi 9 e 9.1.

Si precisa che il locale presenta delle macchie di umidità sulle pareti interne dovute presumibilmente ad infiltrazioni d'acqua derivanti dal terreno circostante e/o per risalita dal sottosuolo. In alcuni punti le pareti risultano fortemente degradate con distacco dell'intonaco e caduta dello zoccolino battiscopa. Tutto quanto sopra è anche rilevabile dal rilievo fotografico in allegato D.

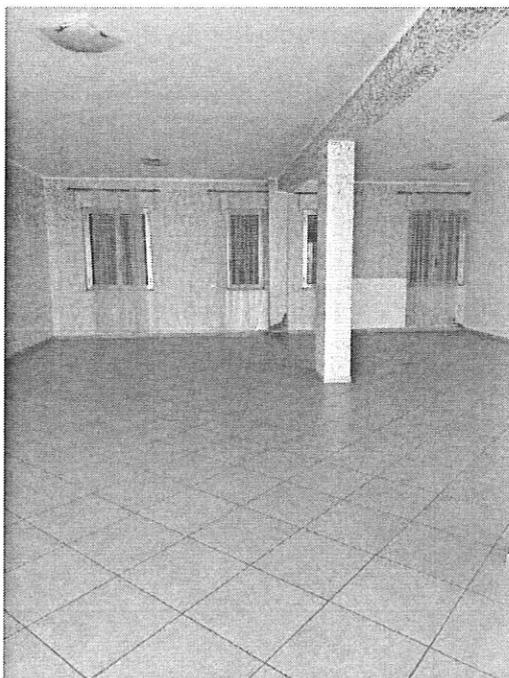
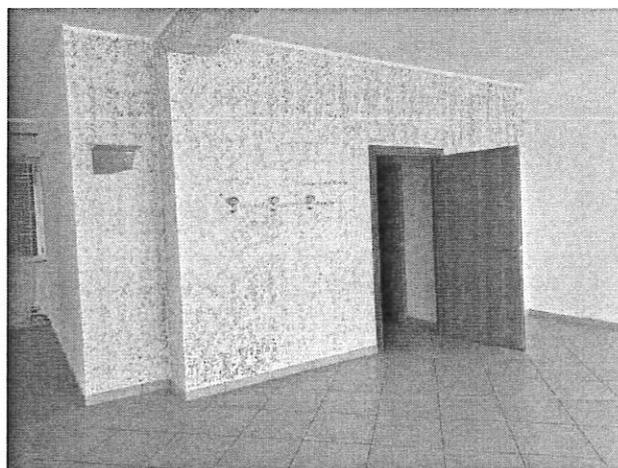
Fig.18 e 19 – DETTAGLIO IMMOBILI PIANO TERRA SUB 60

Il locale risulta sprovvisto di energia elettrica e con scarico fognario danneggiato a causa di infestazione da ratti; é in parte difforme da quanto assentito. Tali aspetti sono meglio specificati ai paragrafi 9 e 9.1. Tutto quanto sopra è anche rilevabile dal rilievo fotografico in allegato D.

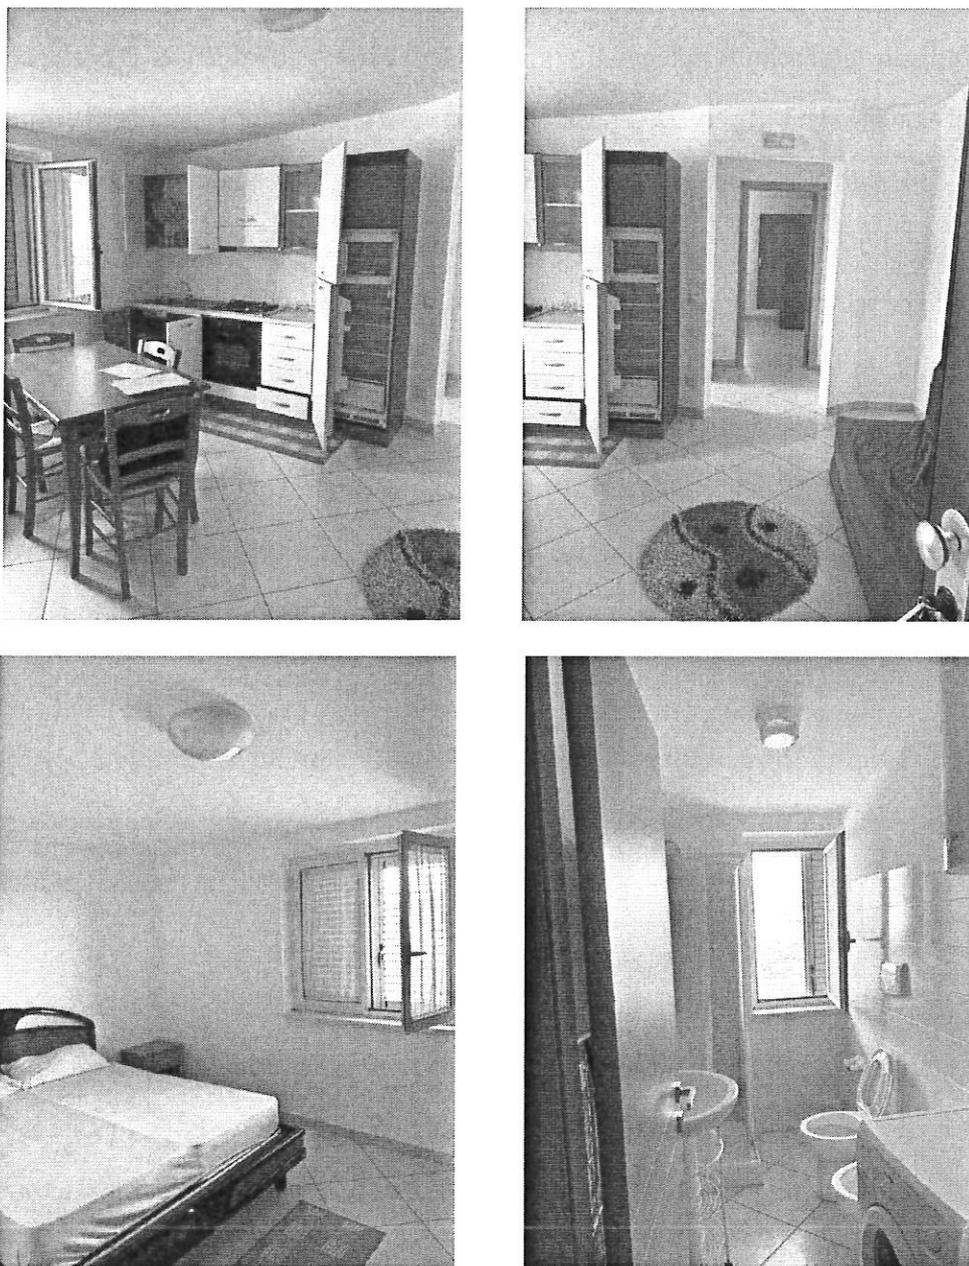
**Fig.28, 29, 30 e 31 – DETTAGLIO IMMOBILI ACCESSO PIANO PRIMO SOTTOTETTO**

**L'unità immobiliare identificata con il sub 35** è costituita da vani destinati ed autorizzati ad uso deposito ma adibiti ad abitazione senza le necessarie e preliminari autorizzazioni e pertanto non conformi a quanto assentito come meglio specificato al paragrafo 9 e 9.1.

Tale unità non è dotata di energia elettrica e presenta lo scarico fognario danneggiato a causa di infestazione da ratti e pertanto il servizio igienico e lo scarico relativo alle cucine non sono utilizzabili; tali aspetti sono meglio specificati al paragrafo 7. Tutto quanto sopra è anche rilevabile dal rilievo fotografico in Allegato D.

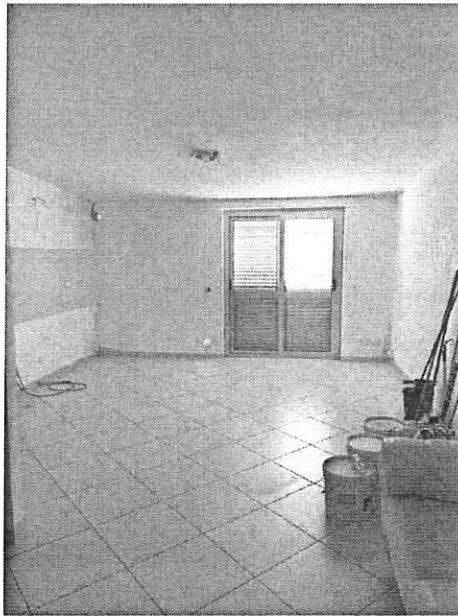
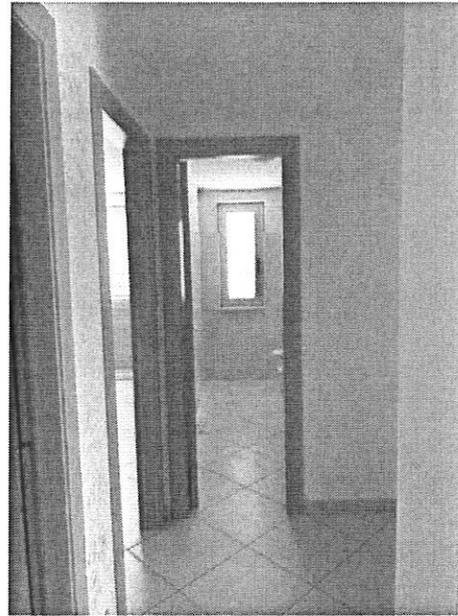
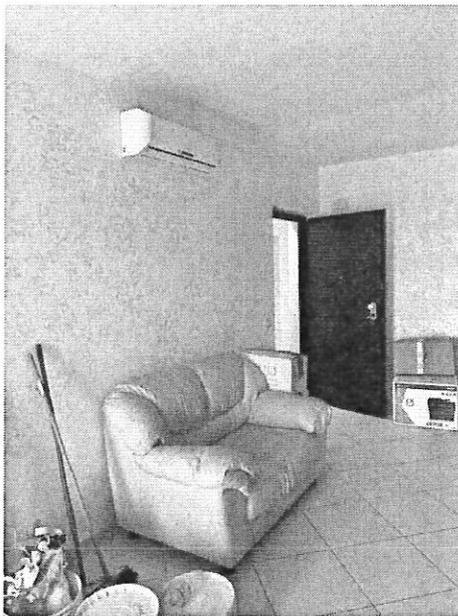
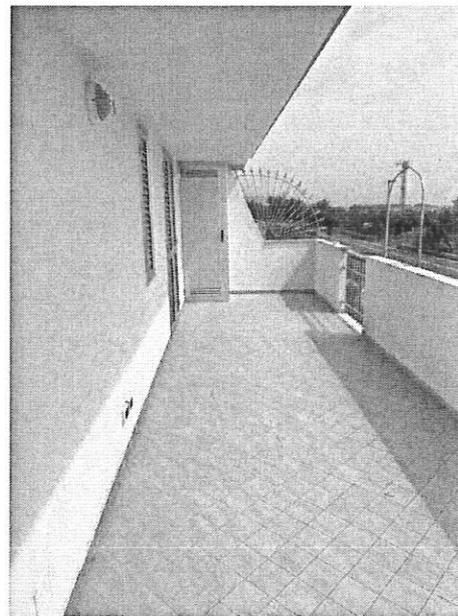
**Fig. 32, 33, 34 e 35 – DETTAGLIO IMMOBILI ACCESSO PIANO PRIMO SOTTOTETTO**

**L'unità immobiliare identificata con il sub 36** è costituita da vani destinati ed autorizzati ad uso deposito ma adibiti ad abitazione senza le necessarie e preliminari autorizzazioni e pertanto non conforme a quanto assentito come meglio specificato al paragrafo 9 e 9.1.

L'immobile non è dotato di energia elettrica e presenta lo scarico fognario danneggiato a causa di infestazione da ratti e pertanto, i servizi igienici e lo scarico relativo alla cucina non sono utilizzabili; tali aspetti sono meglio specificati al paragrafo 7. Tutto quanto sopra è anche rilevabile dal rilievo fotografico in Allegato D.
