TRIBUNALE DI VICENZA
ESECUZIONI IMMOBILIARI

N. Gen. Rep. 167/2022

ELABORATO PERITALE con parziali aggiornamenti

LOTTO 1 di 1

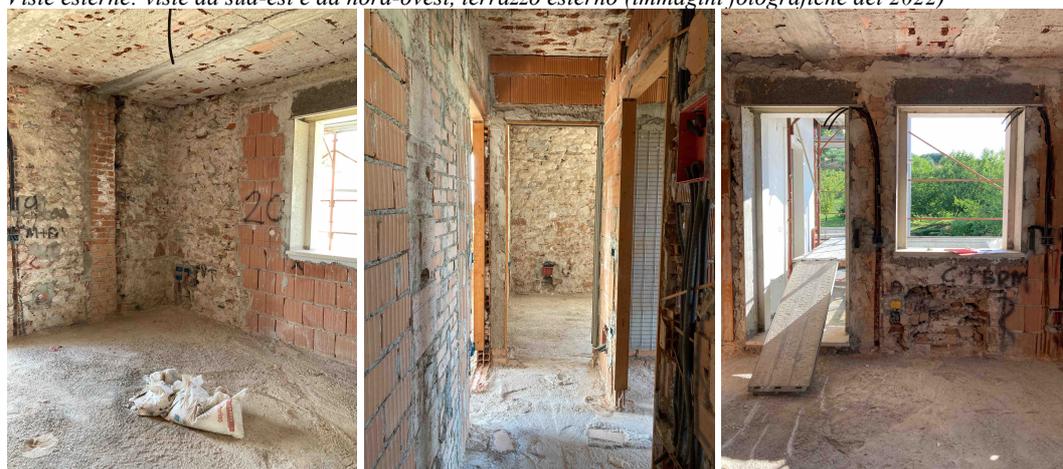
Viste interne dell' unità al grezzo al primo piano (immagini fotografiche del 2022)

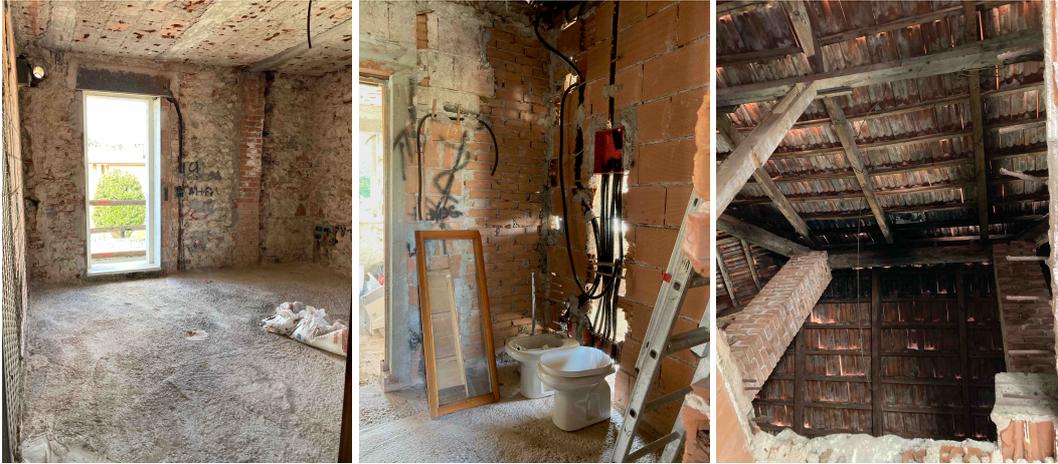
Viste interne dell' unità al grezzo al primo piano, vista della copertura (immagini fotografiche del 2022)

Nel corso del sopralluogo si è potuto osservare, attraverso una porzione demolita del solaio dell'unità al primo piano, il soprastante intradosso della copertura con manto in coppi posta in opera su datata struttura lignea e pilastri centrali in laterizio (si veda doc. fotografica all.to 1). Inoltre, in data 7/2/2023, è risultato si sia sviluppato "un incendio di porzione in legno del tetto (...) causato dal surriscaldamento del condotto fumario a servizio di una stufa alimentata a legna". Si allegano alla presente perizia il Verbale di intervento ed il Verbale provvedimenti urgenti, redatto dal Comando Provinciale dei Vigili del Fuoco di Vicenza, ed una successiva dichiarazione di conformità di impianto alla regola d'arte per esecuzione di "canna fumaria" (all.to 16). Come esposto a pag. 3 è stata disposta dal G.E. e redatta dall'ing. Massimo Di Girolamo una "Relazione tecnica sulle strutture di copertura" (all.to 15). Nella

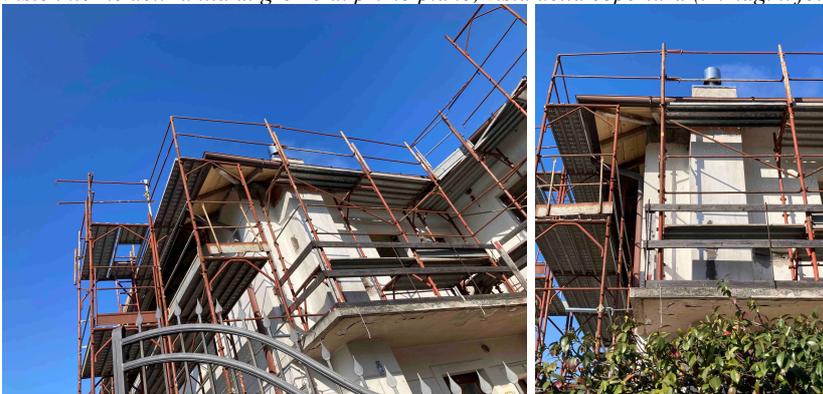
Viste esterne: riparazione porzione copertura (immagini 2023)

Dato quanto potuto osservare gli ammaloramenti segnalati alla cornice del tetto permangono tuttora. Ciò fatta eccezione per la porzione a ridosso della canna fumaria sul fronte principale, come detto interessata da incendio in data 7/2/2023, e successivamente parzialmente sistemata.

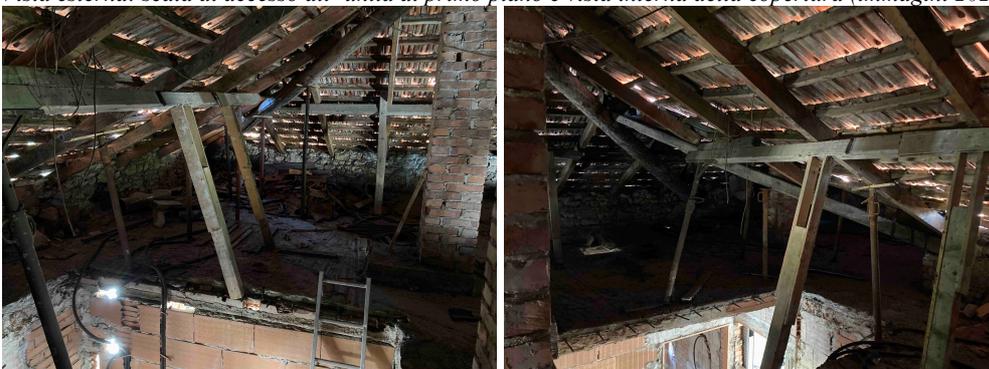
Viste interne della copertura (immagini 2023)

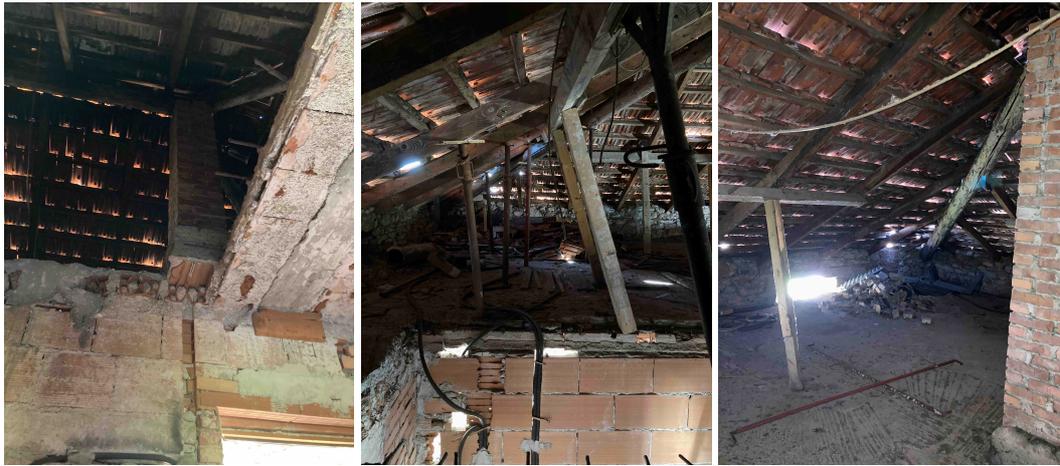
Viste interne della copertura (immagini 2023)

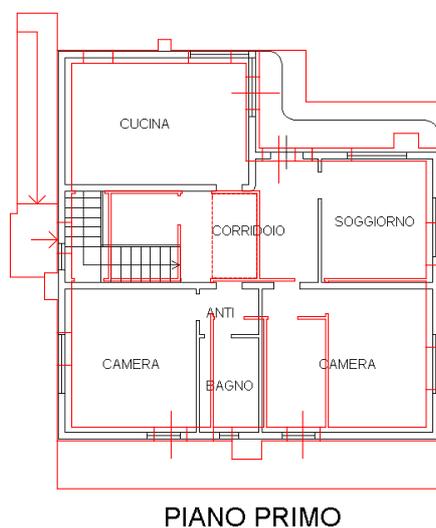
Indicazione sommaria di sovrapposizione, tra lo schema dello stato dei luoghi e la planimetria catastale del mapp. 422 subalterni 8 - (elaborato non in scala):

Da un confronto tra lo stato dei luoghi e la documentazione catastale reperita presso la banca dati Sister risultano diverse difformità. Presentano difformità di rappresentazione e di altezza la planimetria catastale del sub 8, e difformità di rappresentazione del medesimo sub 8 nell'ultimo elaborato planimetrico reperito in banca dati Sister (redatto in data 27/07/2022). Risulta inoltre errato l'indirizzo riportato nelle visure. Regularizzabili mediante: redazione di nuova planimetria catastale, correzione dell'elaborato planimetrico e dei dati in visura.

Oneri complessivi comprese spese tecniche si possono stimare, ai soli fini della determinazione del valore dei beni ai fini dell'asta: circa € 2.500,00.

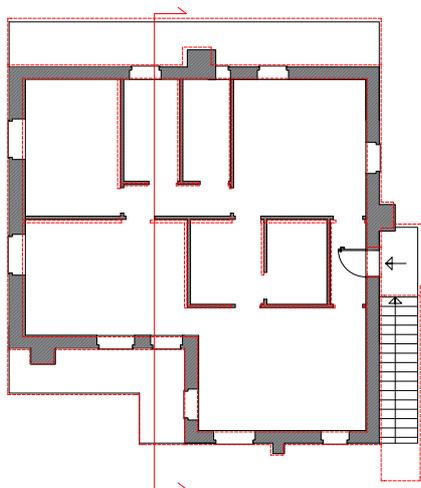
Piano Primo

Indicazione sommaria di sovrapposizione, con indicazione delle principali difformità che si sono potute osservare tra lo stato dei luoghi e gli elaborati grafici come in precedenza esposto: piano primo - elaborato non in scala

Nota: si precisa che la sovrapposizione riguarda solo le principali difformità osservate. Possono risultare modeste difformità di misurazione trattandosi di vani interni completamente al grezzo, con murature non intonacate e completamente privi di superfici finite.
