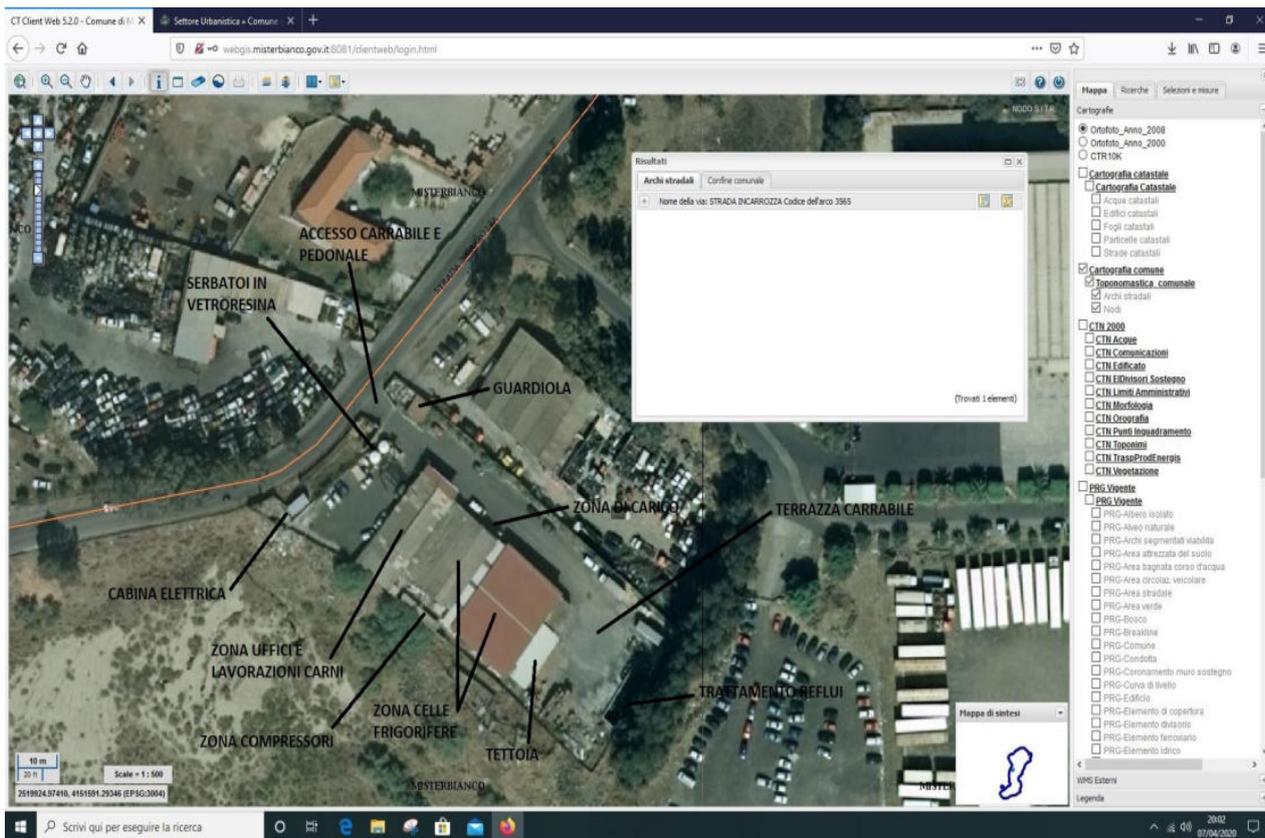
**Foto n. 01:** ortofoto dell'area (2008) – questa foto, disponibile sul sito del Comune di Misterbianco, oltre ad inquadrare l'area di ns. interesse e le diverse zone/elementi presenti, ci permette di trarre alcune utili datazioni, per differenza con quella del 2000 e con l'attualità, in merito alle trasformazioni subite dall'immobile:

- almeno la metà della copertura corrente è di data successiva al 2008 (le quattro falde qui coperte in fibrocemento sono oggi coperte con altro sistema cui si accenna in relazione);
- la pavimentazione della terrazza carrabile in fondo al lotto (in atto di colore rosso, vedi foto n.9 oltre) deve risalire alla stessa epoca;
- i due grossi serbatoi in vetroresina (vedi oltre foto n.4) per acqua potabile sono vecchi, con buona probabilità, di almeno venti anni;
- il portico della zona di carico sul prospetto nord-est (qui non visibile – vedi foto n.8), metà della guardiola (vedi foto n.7) e il piccolo volume esterno sul retro (qui non visibile – vedi foto n.9), sono posteriori al 2008.

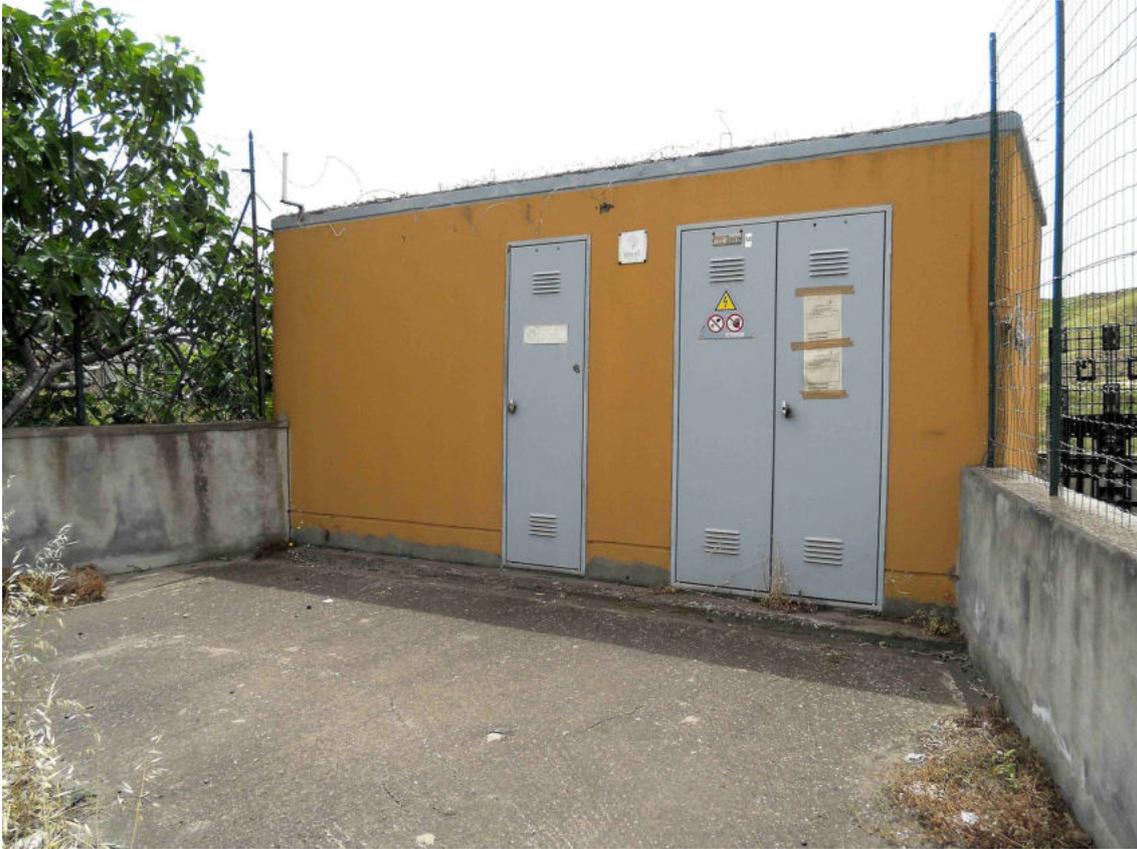
**Foto n. 02:** cabina elettrica. Il dettaglio in merito allo stato di possesso ed uso è arrivato, con difficoltà, solo in data 28-05-2020 (vedi allegato 11bis). Rappresenta un elemento impiantistico strategico per il mantenimento della specializzazione dell'edificio e/o comunque di qualsiasi attività produttiva vi si dovesse insediare.

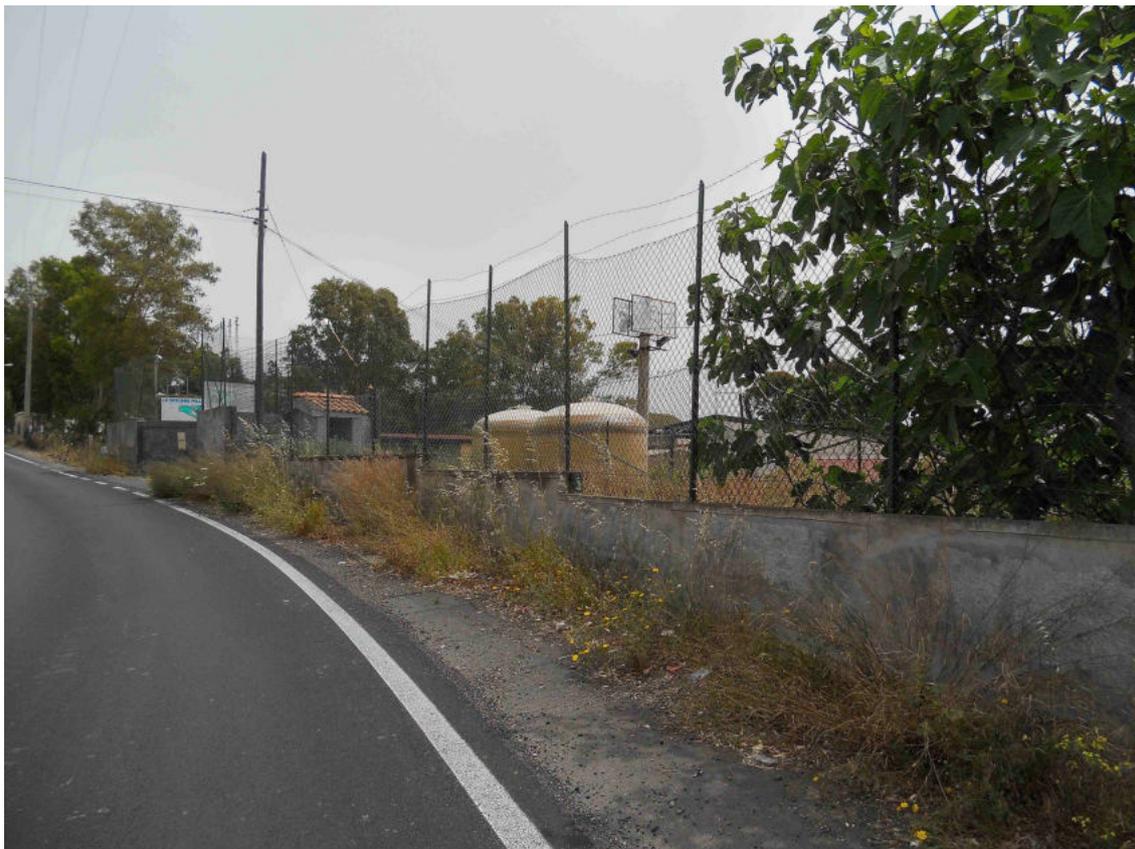
**Foto n. 03:** il fronte su strada sp12ii. Il lotto è interamente recintato, su tutto il perimetro, nella maniera qui visibile, ad eccezione della zona di ingresso abbellita con applicazione di un paramento lapideo ad opus incertum. E' sfuggita, durante la ricognizione dei luoghi, la foto dell'ingresso, razionalmente sistemato per dare accesso separato ai pedoni e agli automezzi. Il perimetro è sorvegliato da un sistema di TVCC.

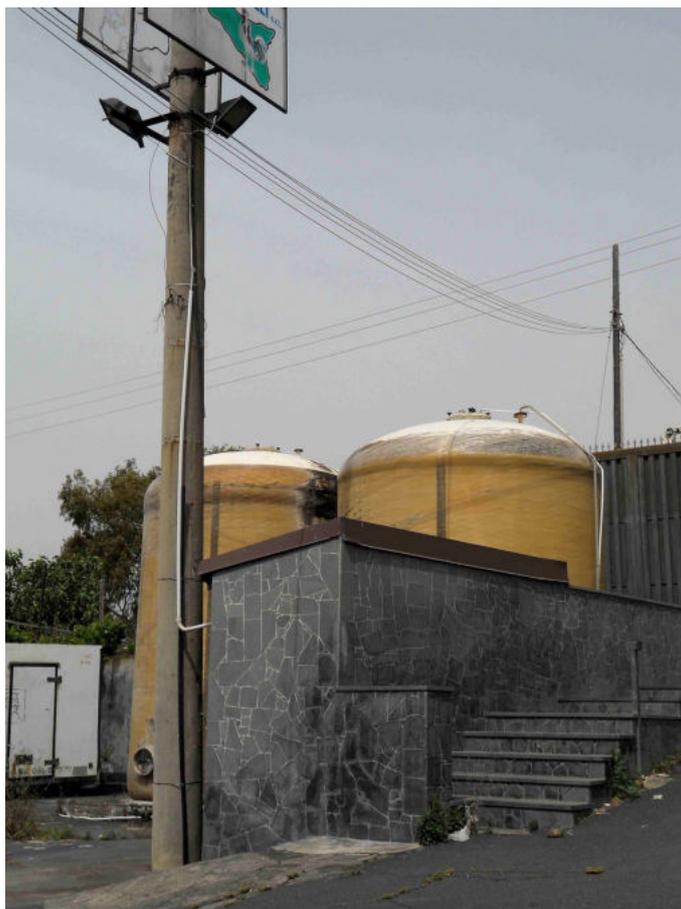
**Foto n. 04:** alle spalle del varco di accesso da strada sp12ii. Si vede il paramento che caratterizza la zona di accesso ed il dislivello con la strada. Tra questa ed il punto più distante, sul retro, è probabile vi siano circa quattro metri e più di salto di quota (infatti l'edificio, ad un sol piano, dalla strada si vede ben poco e non se ne percepisce la dimensione effettiva). Affrontato questo primo salto di quota, la sistemazione data al terreno resta abbastanza comoda sia a piedi che nella manovra degli autoveicoli. Quelli di dimensione maggiore, invertita la direzione sul terrazzo in chiusura del lotto, possono uscire con relativo agio su strada, anche grazie alla opportuna “strombatura” dei muri del varco carraio.

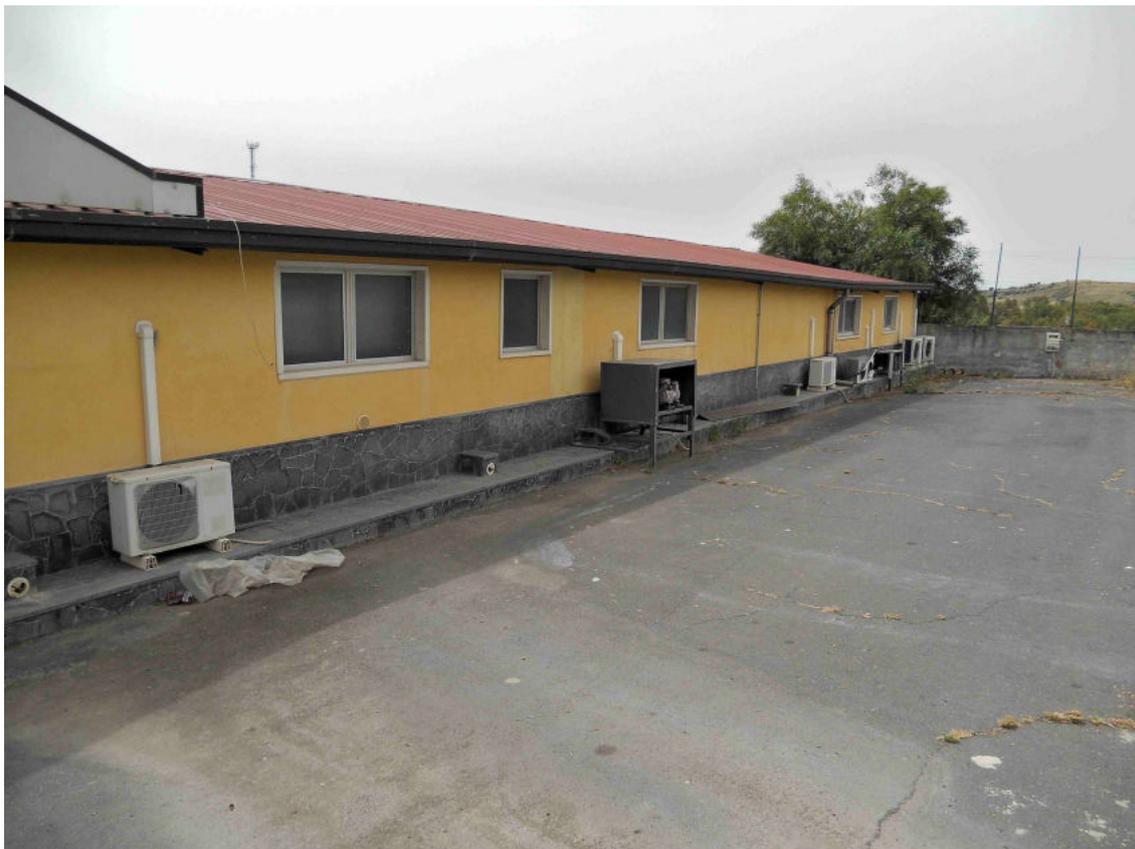
**Foto n. 05:** il prospetto nord-ovest, dietro cui si trovano gli uffici e la zona lavorazione carne.

Si coglie la falda del tetto con manto in lastre grecate di grande formato (probabilmente monolamiera con interposto strato di poliuretano espanso di circa 4,5 cm e faccia interna in materiale sintetico - posa successiva al 2008, forse coeva alla tinteggiatura visibile; la distanza adottata per i supporti potrebbero averne limitato la capacità di carico a valori non molto distanti dai 100 kg/mq).

Lo spazio asfaltato può ospitare diversi autoveicoli. In un passato non troppo lontano deve aver accolto, forse, anche un gruppo elettrogeno (di cui si vede ancora il basamento alle spalle della cabina elettrica) ora non disponibile.

La climatizzazione estiva ed invernale (uffici e zona lavorazioni) è affidata alle piccole pompe di calore autonome.

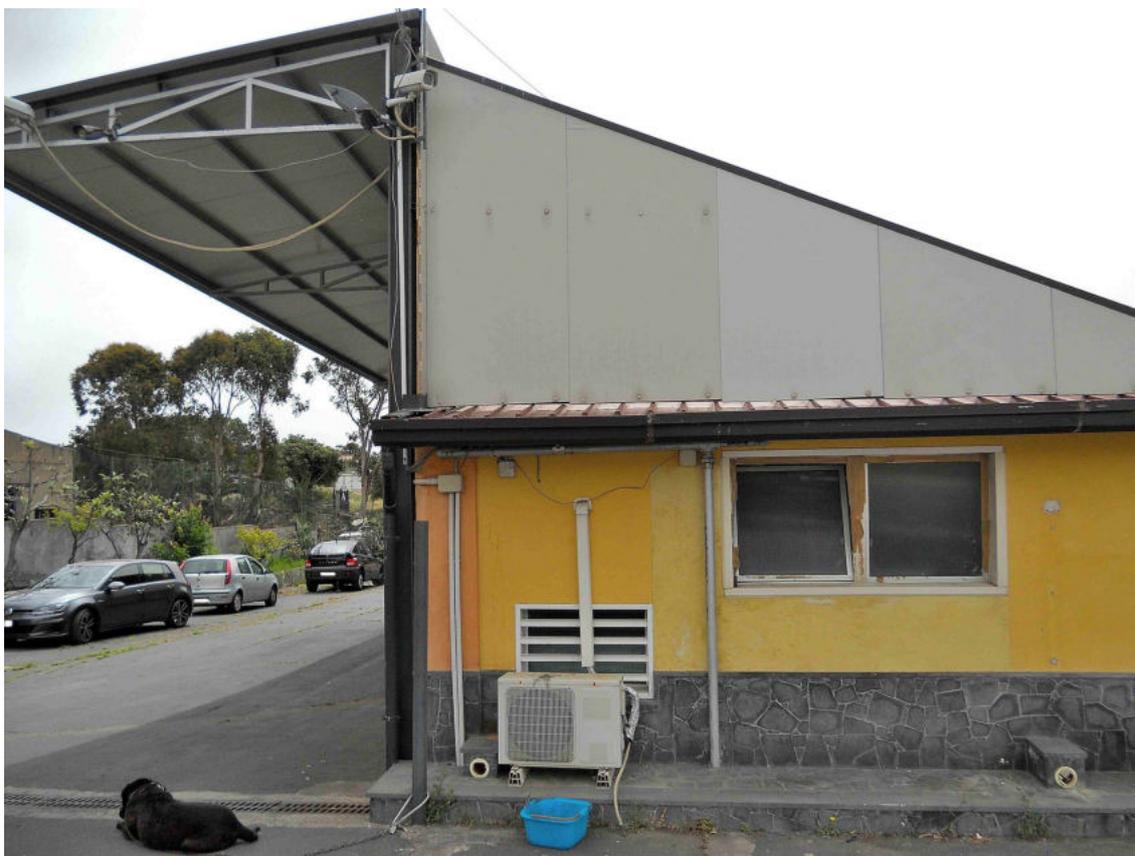
**Foto n. 06:** lo spigolo del prospetto nord-ovest con quello nord-est su cui sono ubicati gli ingressi alle diverse zone operative (uffici/vendita, carico merci, etc).

Il portico a protezione della zona di ingresso non è nemmeno rappresentato negli elaborati grafici presentati per la revoca dell'acquisizione al patrimonio del Comune (concessa nel 2004), è visibile solo in parte nell'ortofoto 2008, oggi si presenta come vediamo qui e nelle immagini successive. Dunque, il suo ampliamento è successivo al 2008. Non contemplato in PRG, è una ulteriore doppia non conformità.

Si apprezzano i differenti sistemi impiantistici presenti e le modalità con cui sono stati realizzati. Si noti anche la griglia di raccolta delle acque meteoriche, probabilmente recapitate in un serbatoio interrato sotto la terrazza carrabile a sud, su cui è posta un'altra griglia, di cui abbiamo raccolto notizia durante il sopralluogo ma certamente non ispezionato né, tantomeno, documentato per come era stato richiesto per tutti i principali sistemi.

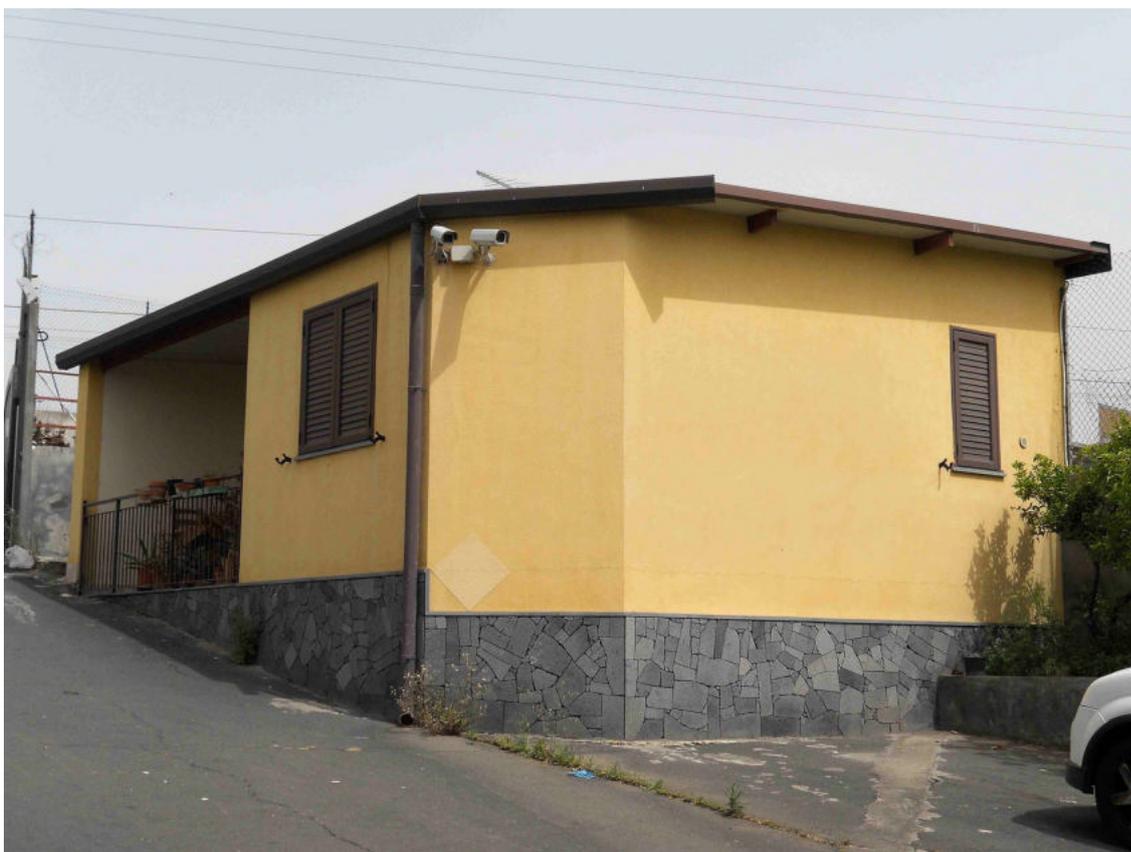
**Foto n. 07:** il piccolo volume della “guardiola” posta all’ingresso, assente sui documenti catastali e sul PRG, visibile, invece, sugli elaborati della pratica per l’ottenimento di revoca richiesta per l’immobile principale; di sicuro, dopo il 2008, ha subito un ampliamento vistoso. Attualmente è da ritenere difforme, consta di due camere ed un servizio igienico oltre ad un piccolo terrazzino esterno coperto (visibile in foto).

Si segnala la presenza nei locali interni, alla data del sopralluogo del 14-05-2020, di arredi e suppellettili varie che si dichiara siano estranee alla proprietà dell’Azienda.

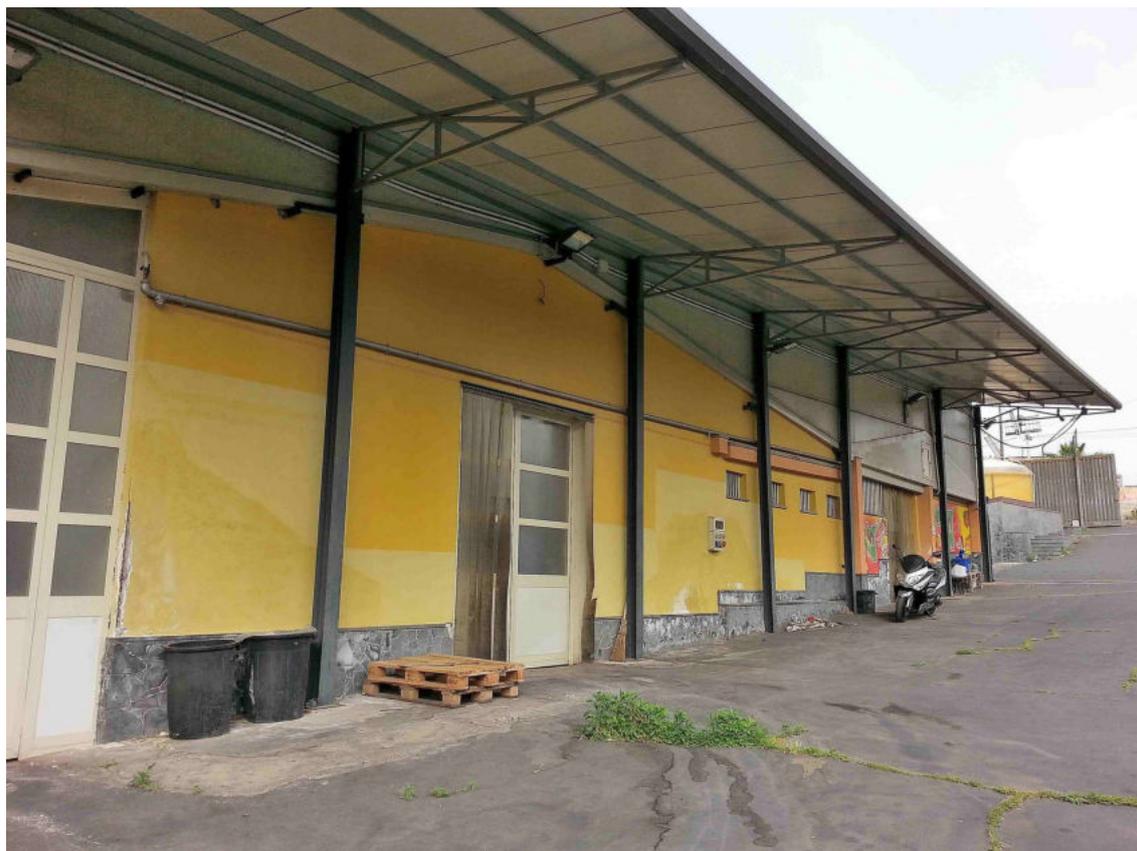
**Foto n. 08:** il prospetto nord-est. Al centro il portone di ingresso merci. Il portico di riparo per un'ampia porzione (o forse per intero, ma non è stato possibile chiarire), come già detto, costituisce una doppia non conformità.

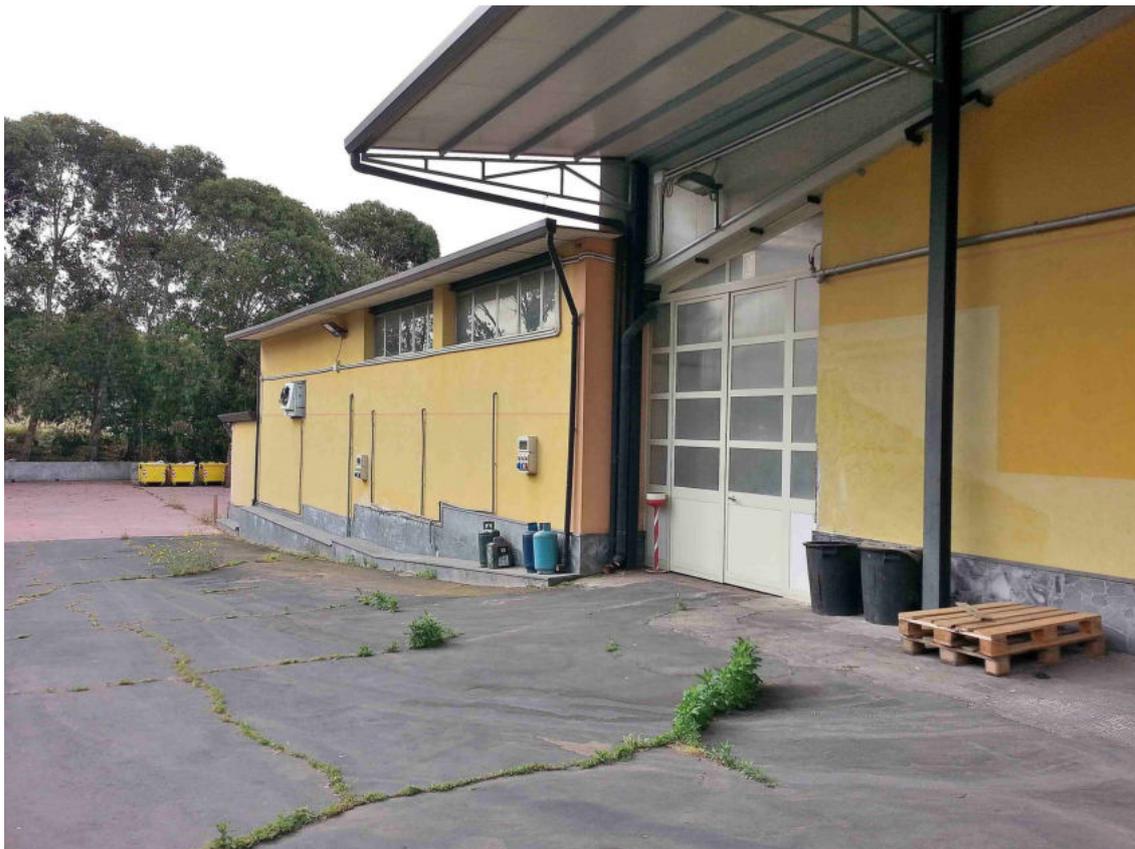
**Foto n. 09:** sempre il medesimo prospetto nord-est, nel segmento terminale verso il fondo del lotto. Al termine, si nota il piccolo volume ribassato che avrebbe dovuto accogliere, restando aperto sul fronte (revoca 2004), i compressori; in atto è chiuso ed adibito ad archivio. Non è raffigurato in PRG.

Si notano diversi dissesti della pavimentazione in asfalto che, in fondo, deve essere stata sostituita, anche questa, dopo il 2008. Sotto la porzione colorata troverebbe posto il serbatoio di raccolta delle acque meteoriche e di piattaforma con annessa pompa sommergibile (non se ne ha evidenza se non che verbale).

Si noti la leggera pendenza del terreno che, però, ci è sembrata pienamente compatibile (con qualche dovuta attenzione) con lo stazionamento degli autoveicoli deputati al trasporto e lo scarico o il carico delle merci).

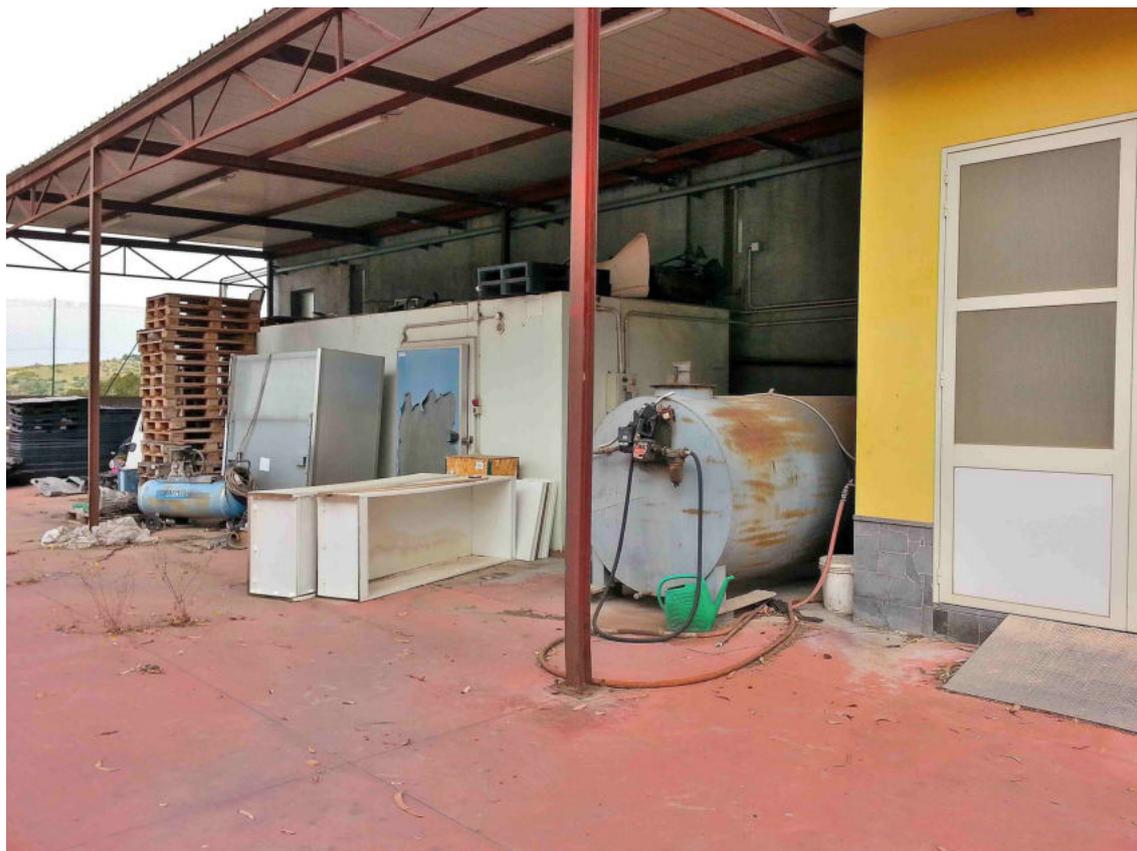
**Foto n. 10:** qui vediamo una abbondante porzione del prospetto sud-est. Si nota come il volume dell'archivio sia chiuso e con accesso dall'esterno. Inoltre, si vede il limite tra la zona che deve essere stata ripulita dopo il 2008 e quella che conserva le caratteristiche precedenti. Come si può notare, qui le travi reticolari, gli arcarecci di supporto del manto di copertura della tettoia, il manto stesso e le pareti hanno un aspetto abbastanza più datato. E' molto probabile che anche il tetto di questa zona sia anteriore al 2008 e, probabilmente anche al 2000.

Si noti, ancora, come le celle frigorifere, dopo aver invaso tutti gli spazi disponibili all'interno (lo vedremo meglio in seguito), siano divenute così fondamentali per lo svolgimento dell'attività che qui veniva condotta, al punto da arrivare ad essere collocate anche qui in esterno, sotto il riparo della tettoia (questa ricompresa negli elaborati della revoca richiesta).

Il serbatoio del gasolio (funzionante, come denunciato dalla manichetta in buone condizioni), oltre che non a norma (manca un opportuno bacino di contenimento ed è poggiato in maniera precaria) è completamente vuoto.

La cella frigorifera, di cui non è stato possibile constatare il funzionamento e meno che mai l'efficienza (nell'edificio, in atto, è assente la fornitura di energia), così come per tutte le altre, è quella che presenta condizioni di maggior deterioramento, almeno dell'elemento di chiusura (porta).

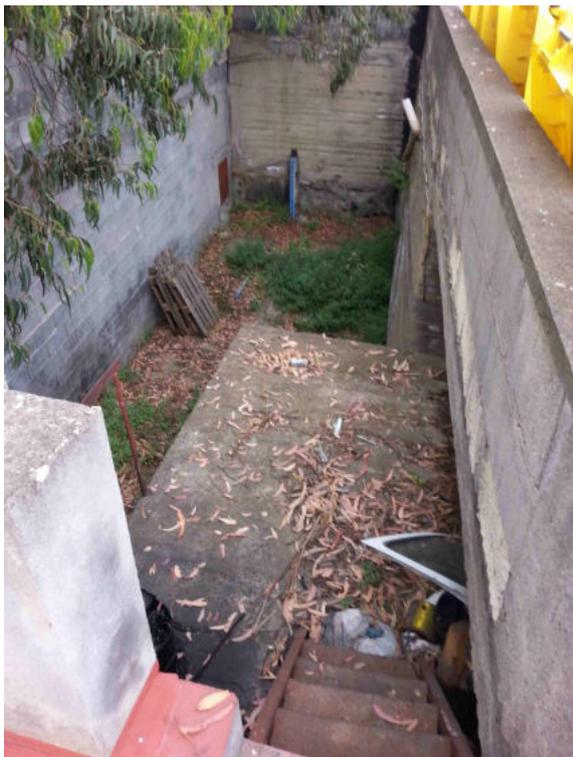
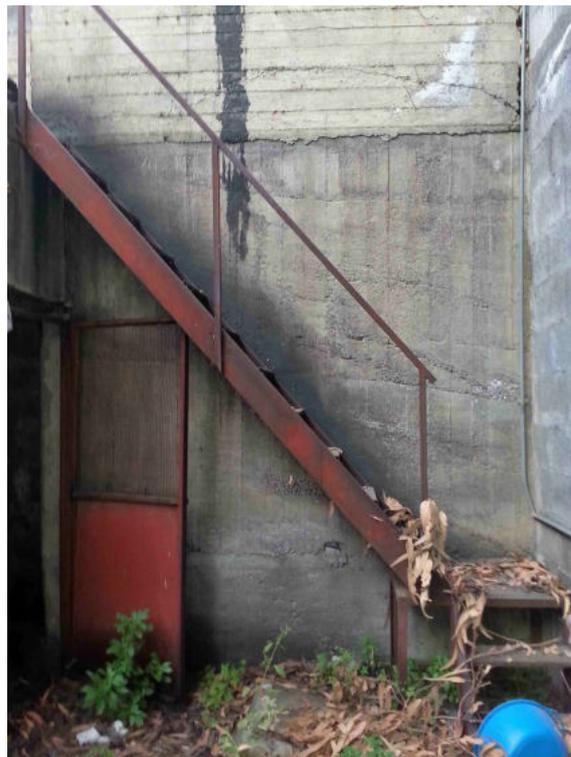
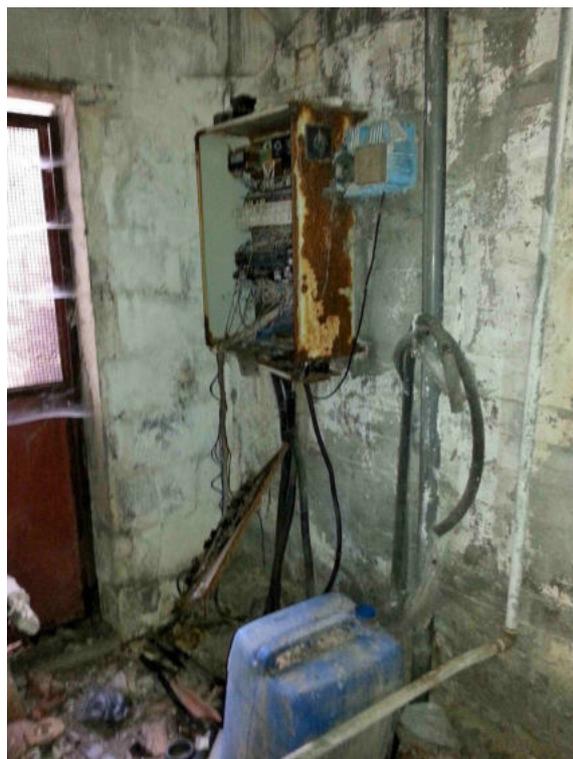
**Foto n. 11:** la zona che ospita le vasche di depurazione dei reflui, sotto la quota della terrazza pavimentata a sud. E' presente anche un piccolo locale tecnico che ospitava i quadri di controllo del vecchio impianto a cui si accede con scala metallica alla marinara.

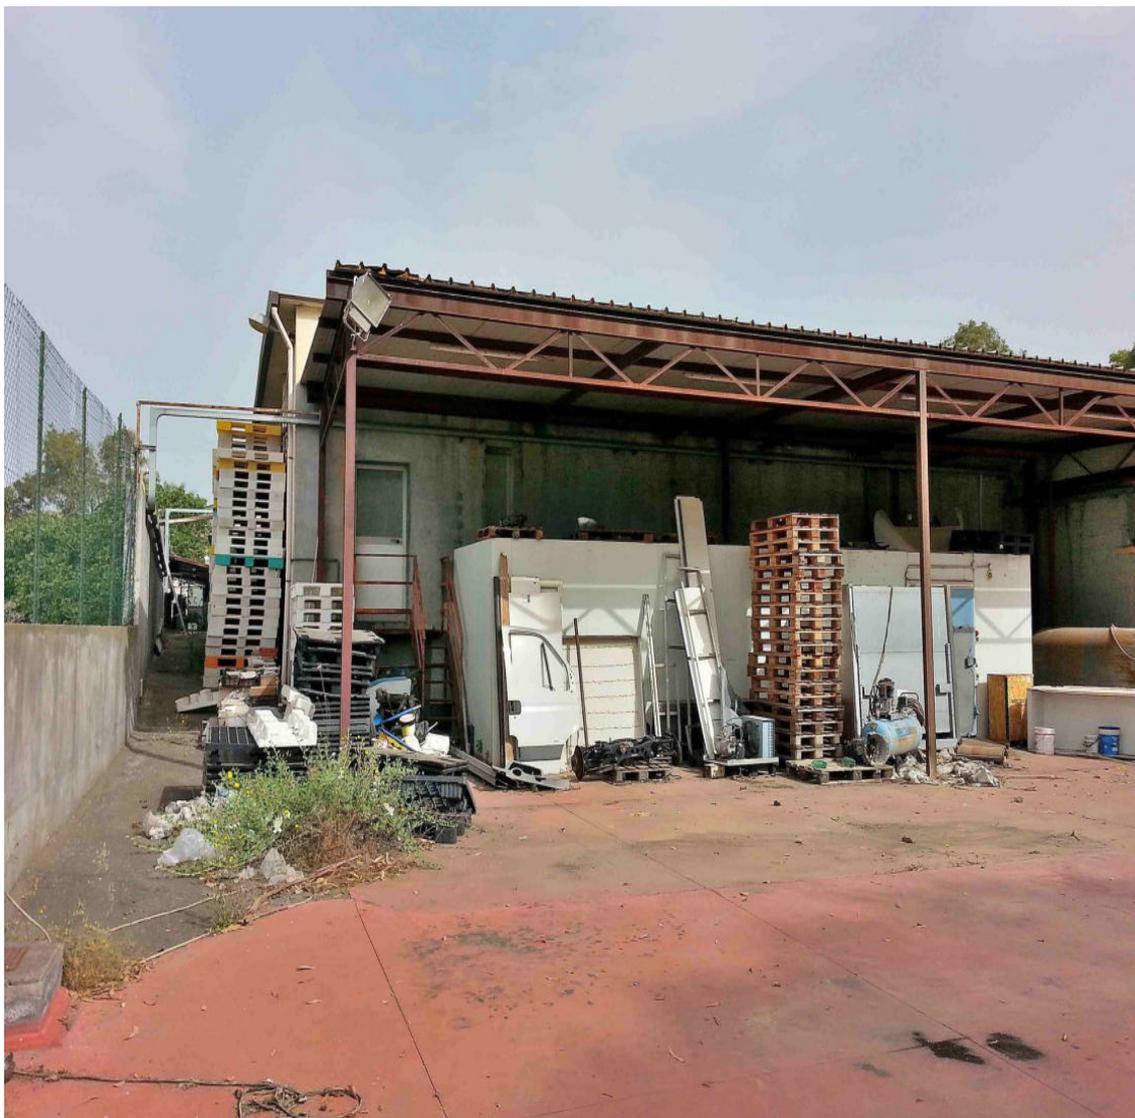
**Foto n. 12:** l'edificio sullo spigolo di separazione dei prospetti sud-est (già visto) e sud-ovest. Si noti la "canala" aerea metallica che porta l'alimentazione elettrica verso la piccola tettoia esterna che contiene e ripara buona parte dei compressori e dei rispettivi condensatori ad aria. Detta tettoia è raffigurata negli elaborati presentati per la revoca.

La scaletta sull'estremità a sinistra denuncia il salto di quota esistente con l'interno su questo fronte.

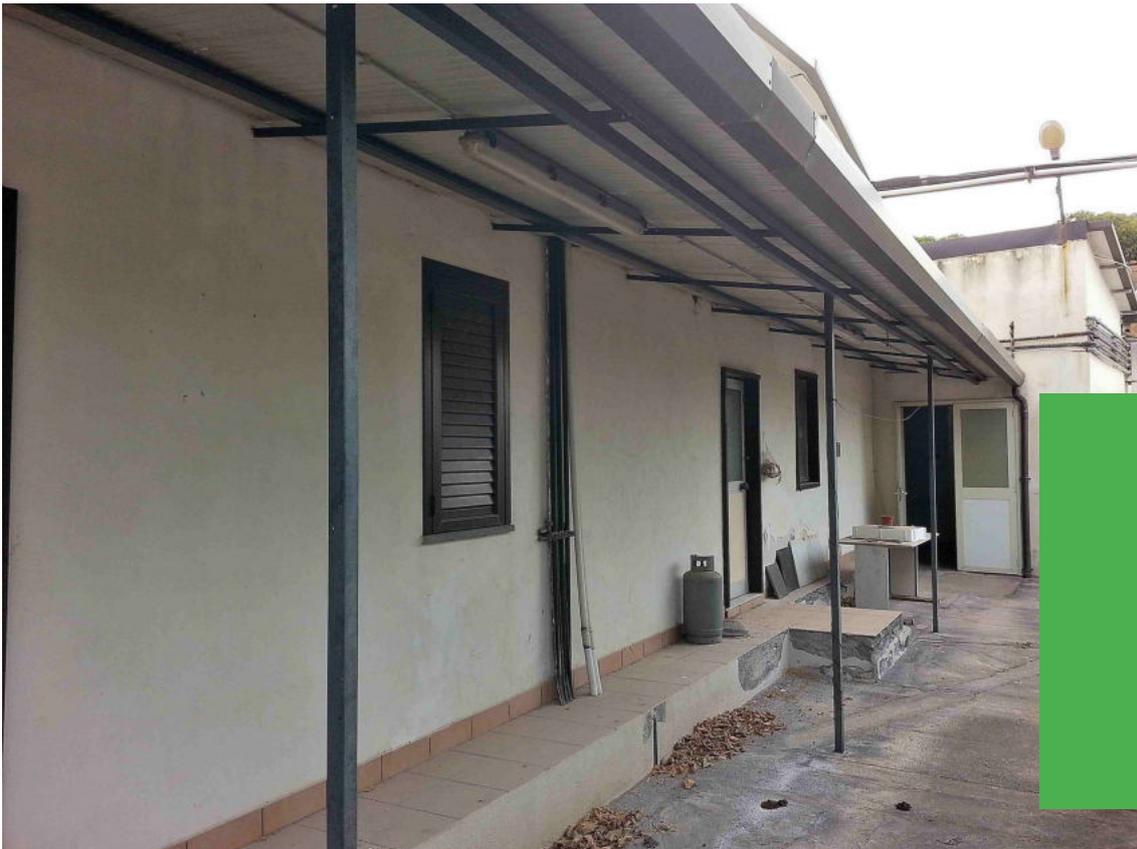
**Foto n. 13:** il prospetto sud-ovest. La pensilina in primo piano fa parte delle zone che dopo il 2008 sono state interessate da lavori di bonifica della copertura. La copertura della zona arretrata più alta, invece, è probabilmente, come già detto, più vetusta.

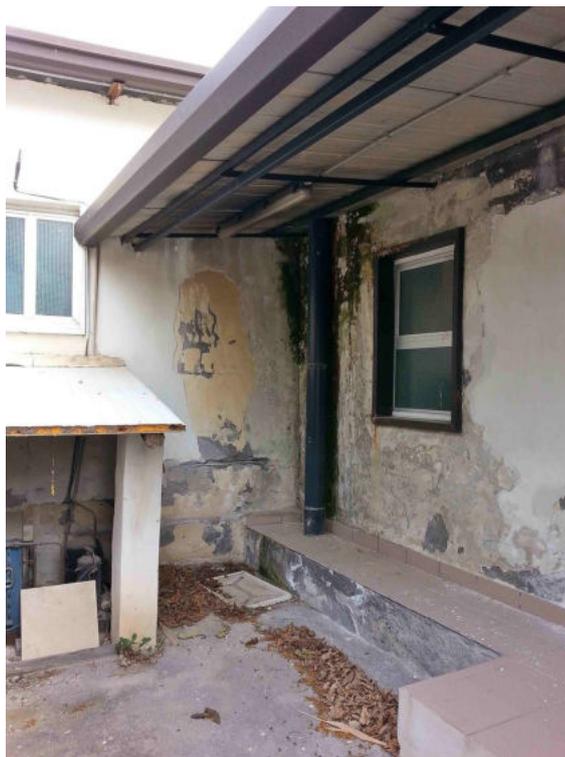
**Foto n. 14:** sempre il prospetto sud-ovest ed alcuni dei suoi problemi di maggior rilievo: si notano abbondanti tracce di umidità (sebbene qui la copertura sia più recente – foto in alto) dovute ad un intasamento del pluviale (col problema, però, che le lastre in poliuretano si rovinano in tali condizioni).

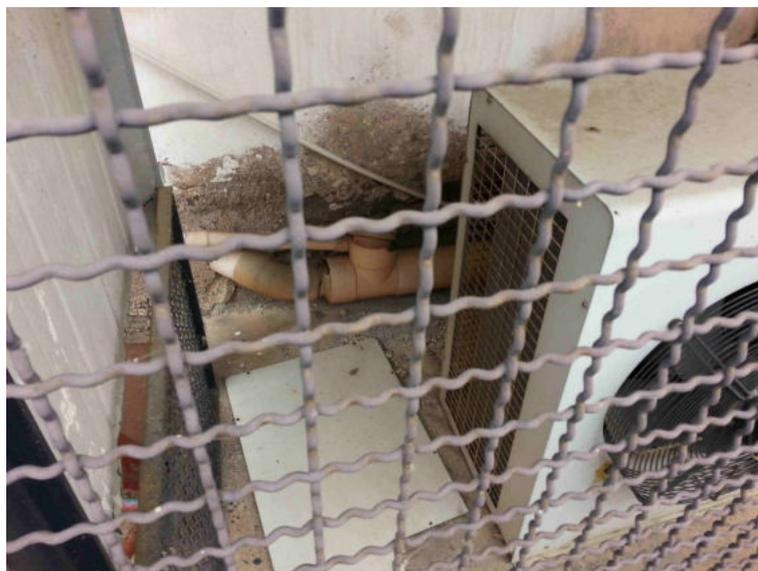
Nella foto in basso un tubo di scarico in PVC abbondantemente “cristallizzato”, si vedono gli imbocchi rotti.

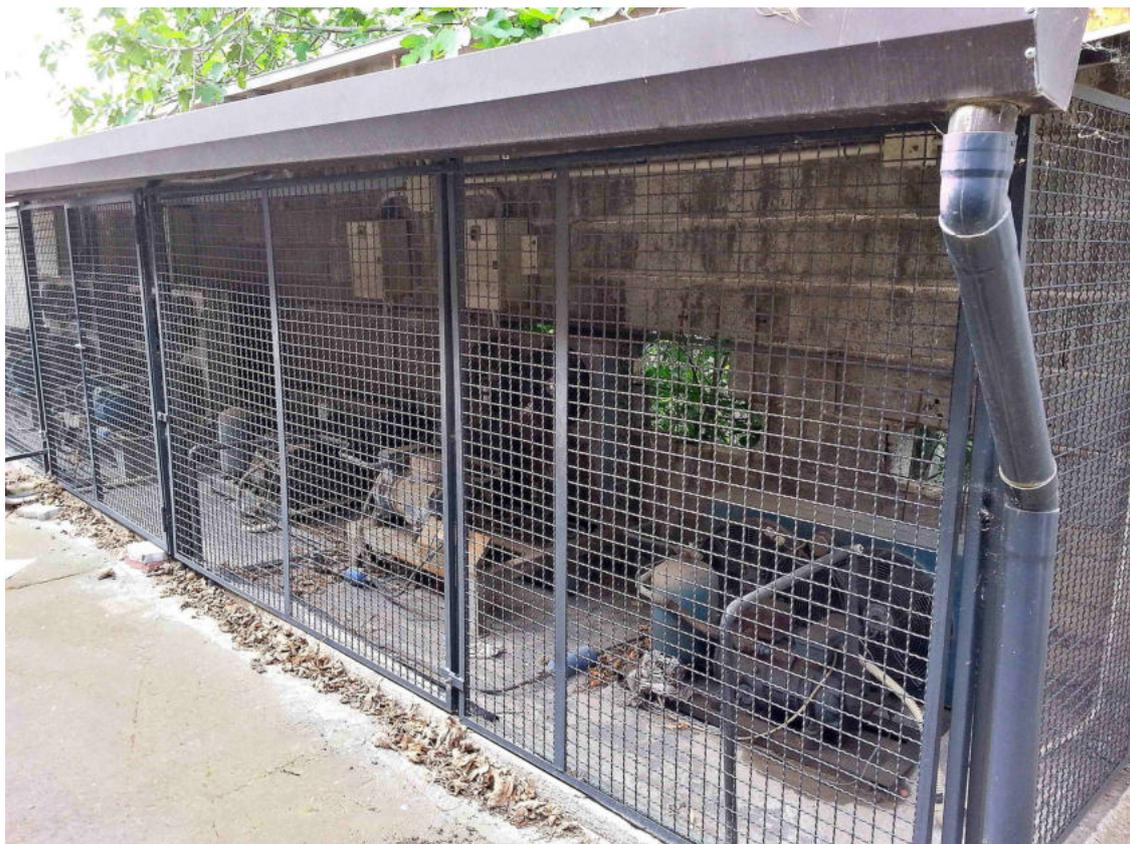
Foto n. 15: la sistemazione “protetta” dei compressori e condensatori remoti.

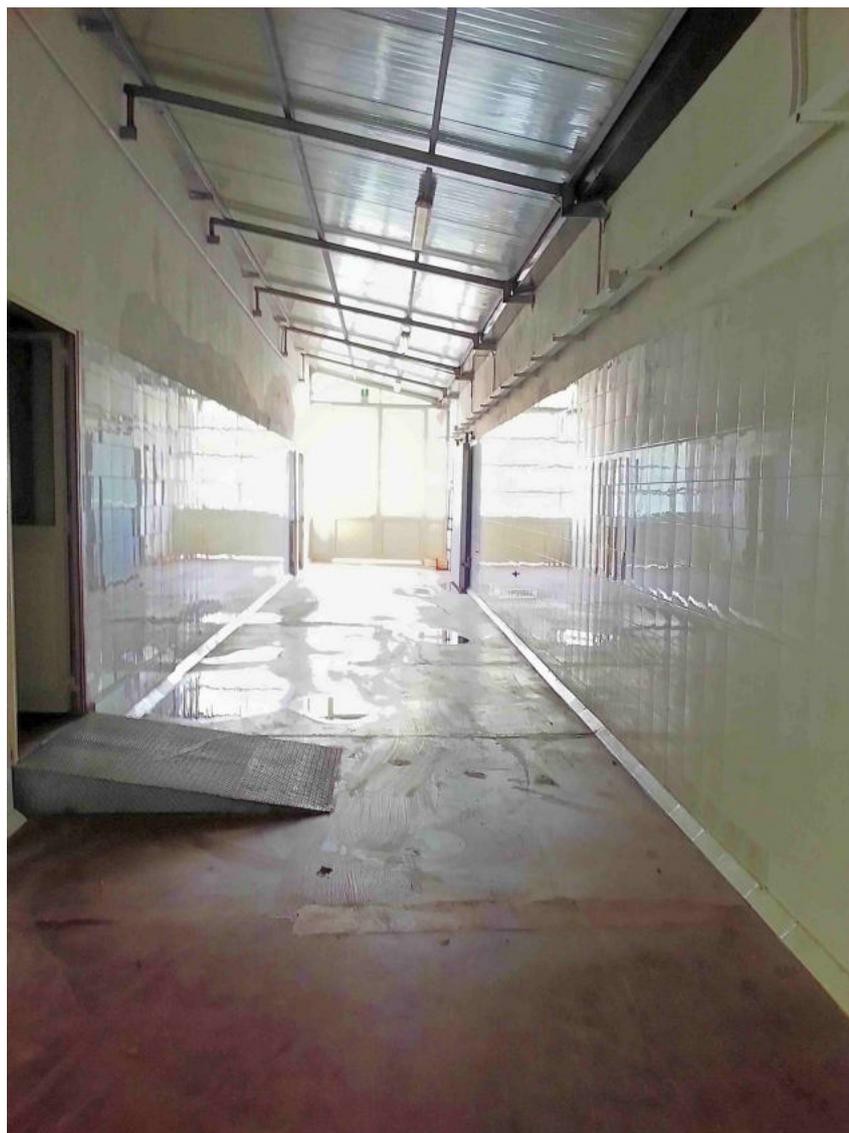
**Foto n. 16:** gli interni. Questa foto del “canale” di carico (dalla porta vetrata in fondo, sul lato nord-est a questo estremo, su quello sud-ovest) di quella che qualcuno dei presenti ha chiamato la “cella madre”, racchiude parecchi dei requisiti di estrema essenzialità posseduti dall’edificio, pur funzionali ed ben attagliati all’attività qui espletata. Si noti come i pannelli di copertura (di cui qui vediamo l’intradosso) supportino anche i terminali dell’impianto di illuminazione, in derivazione elettrica dalle canale metalliche staffate a parete. Chiaramente, ogni qual volta si dovranno affrontare manutenzioni del manto, sarà necessario smontare e, probabilmente, rifare anche parte dell’impianto di illuminazione. Peraltro i terminali, così come i rivestimenti e le altre varie parti e finiture non sono di particolare pregio anche se dotati di una certa “robustezza” (ma non tutto).

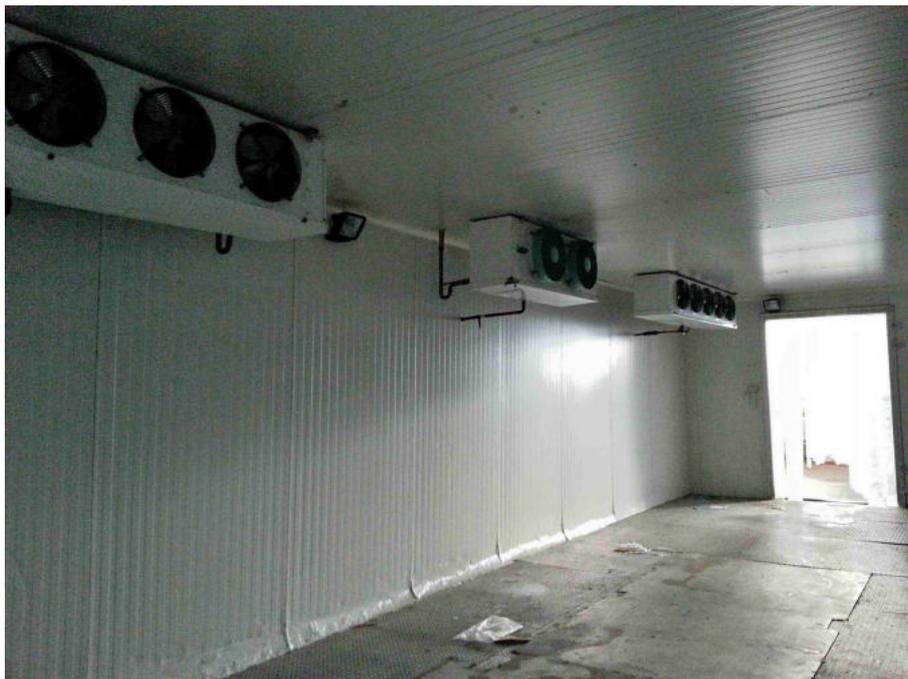
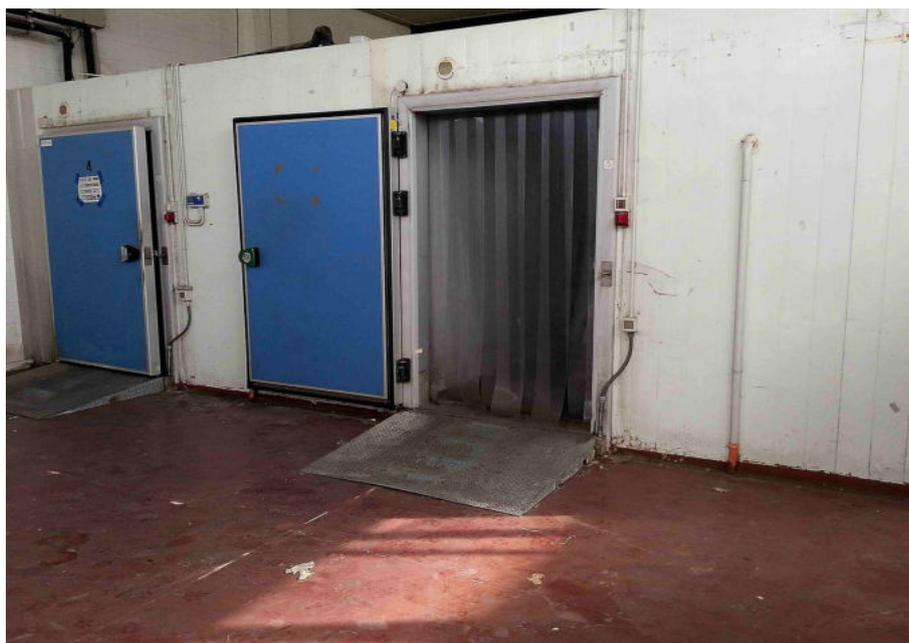
**Foto n. 17:** la “cella madre”. Cella negativa - fino a  $-20\text{ }^{\circ}\text{C}$  – con pavimento metallico sopraelevato antisdruciolevole. L’interno passante.

L’accesso di altre due celle nella stessa zona.

Come detto non se ne è potuto riscontrare il funzionamento e, a maggior ragione, i parametri di lavoro. Come tutte le altre (di cui si farà una carrellata meramente esemplificativa della loro condizione corrente), alla data del sopralluogo erano rigorosamente vuote (non si registrano, cioè, scorte né di “materie” prime né di “lavorati”).

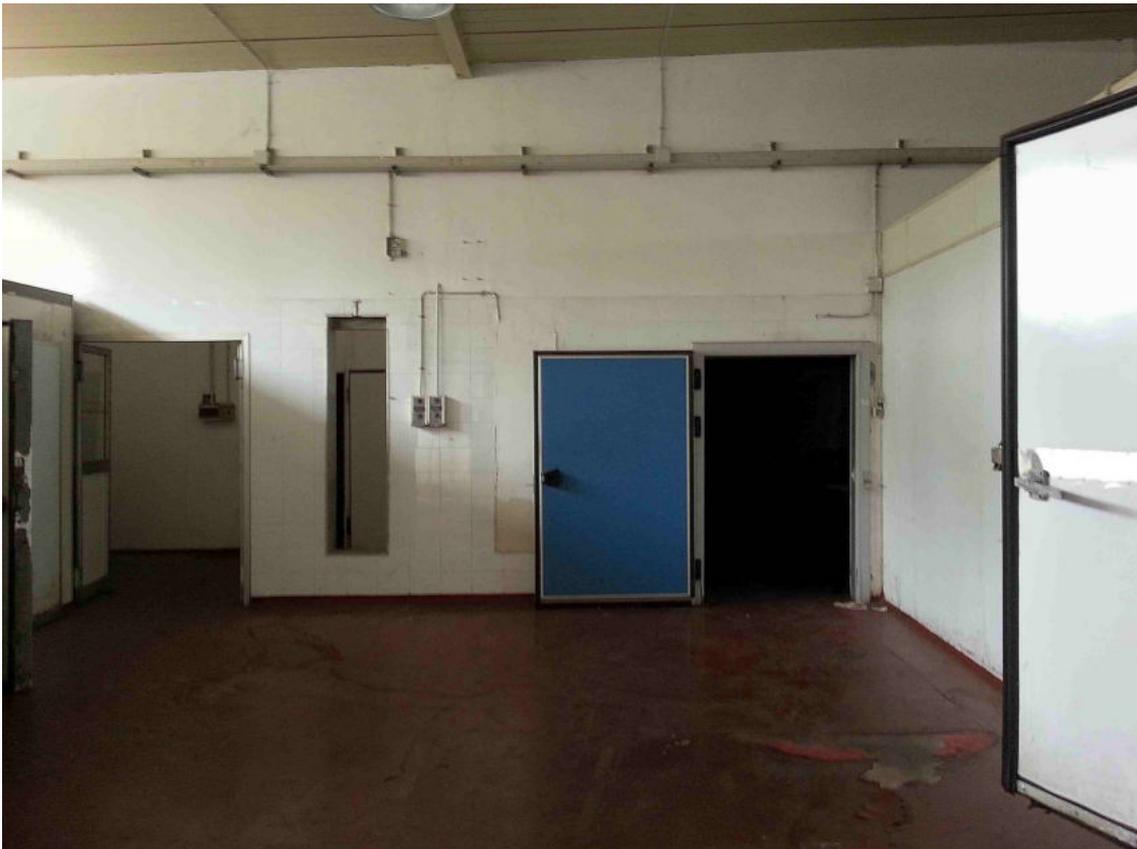
**Foto n. 18:** altro “quadrato” interno su cui si aprono diverse altre celle positive e negative. Si evidenzia qui che, da un primo raffronto con gli elaborati presentati per la richiesta di revoca, la suddivisione corrente tra spazi di lavoro e spazi tecnici di refrigerazione (per così dire) non risultano corrispondenti. Qualora rilevasse, tale fatto si potrà probabilmente ragguagliare al caso di minori difformità degli spazi interni al fabbricato.

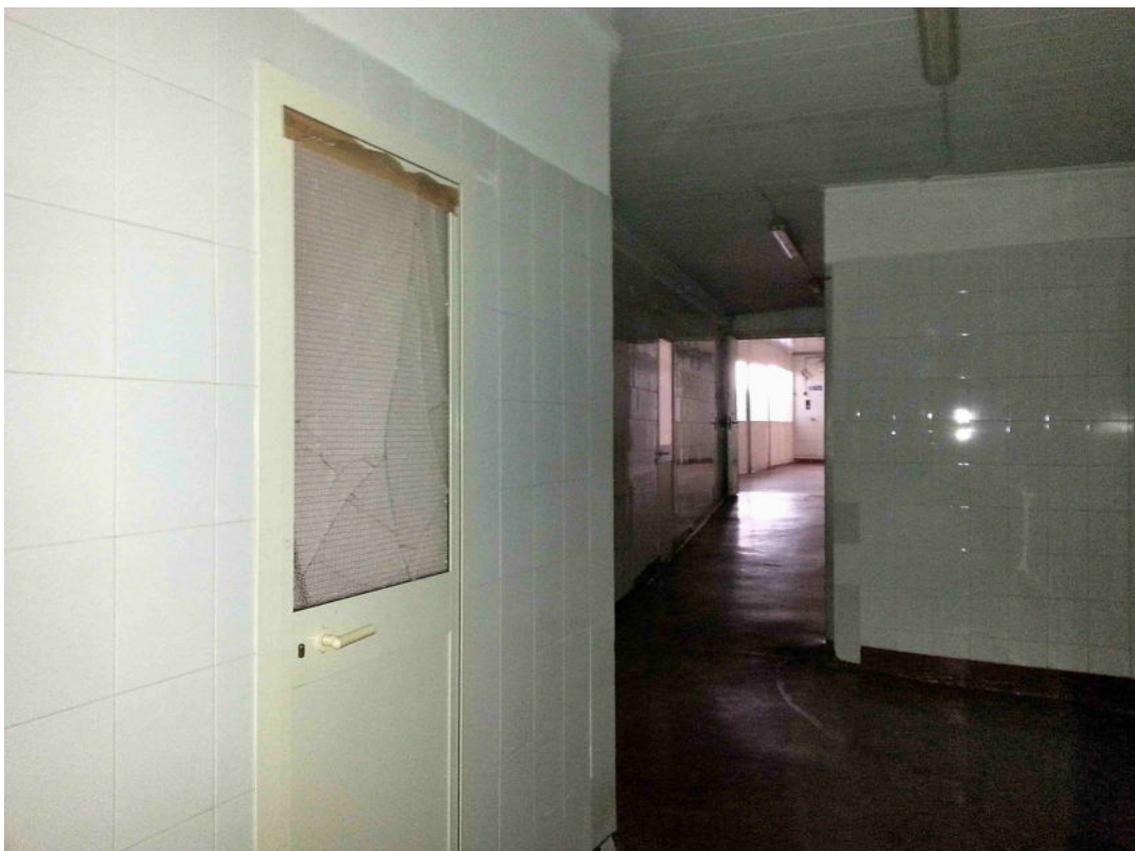
**Foto n. 19:** il lungo corridoio interno in leggera pendenza che dalla zona spogliatoi (NON visitati come già evidenziato) porta alla zona lavorazione carne.

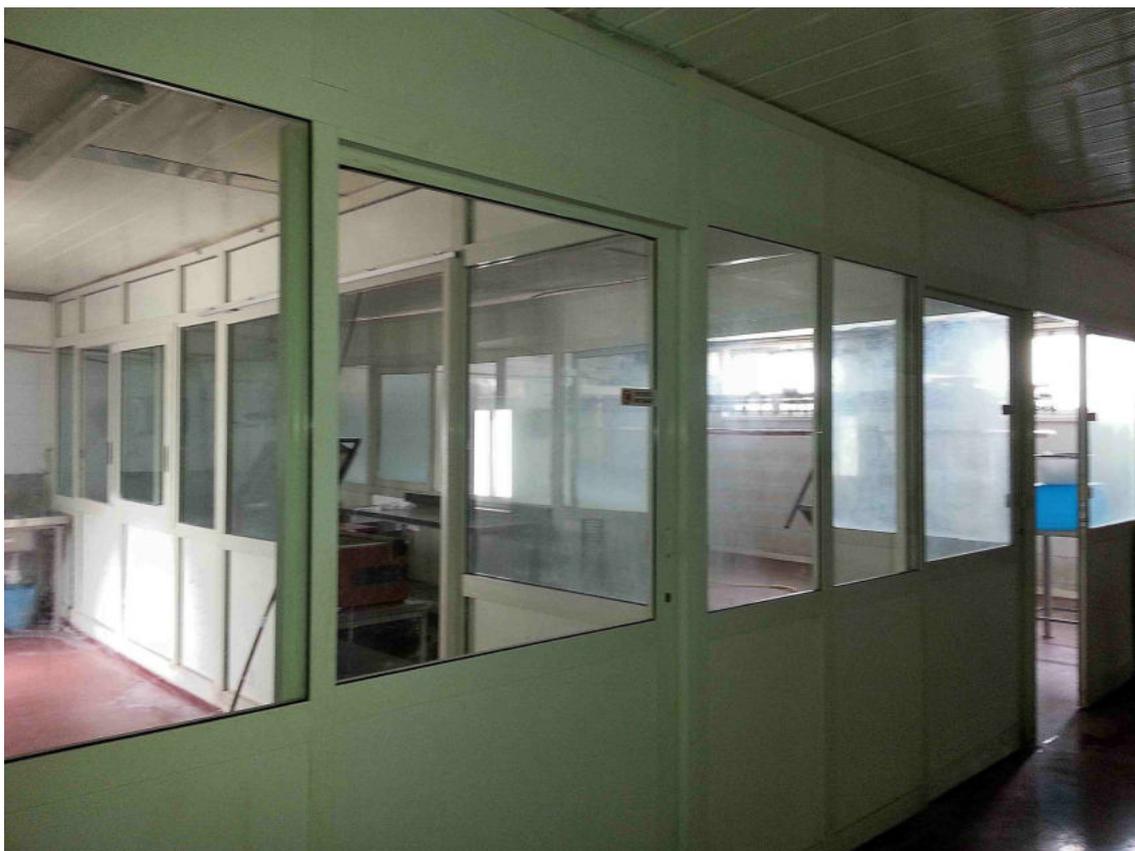
**Foto n. 20:** la zona dell'ambiente di sezionamento e confezionamento.
