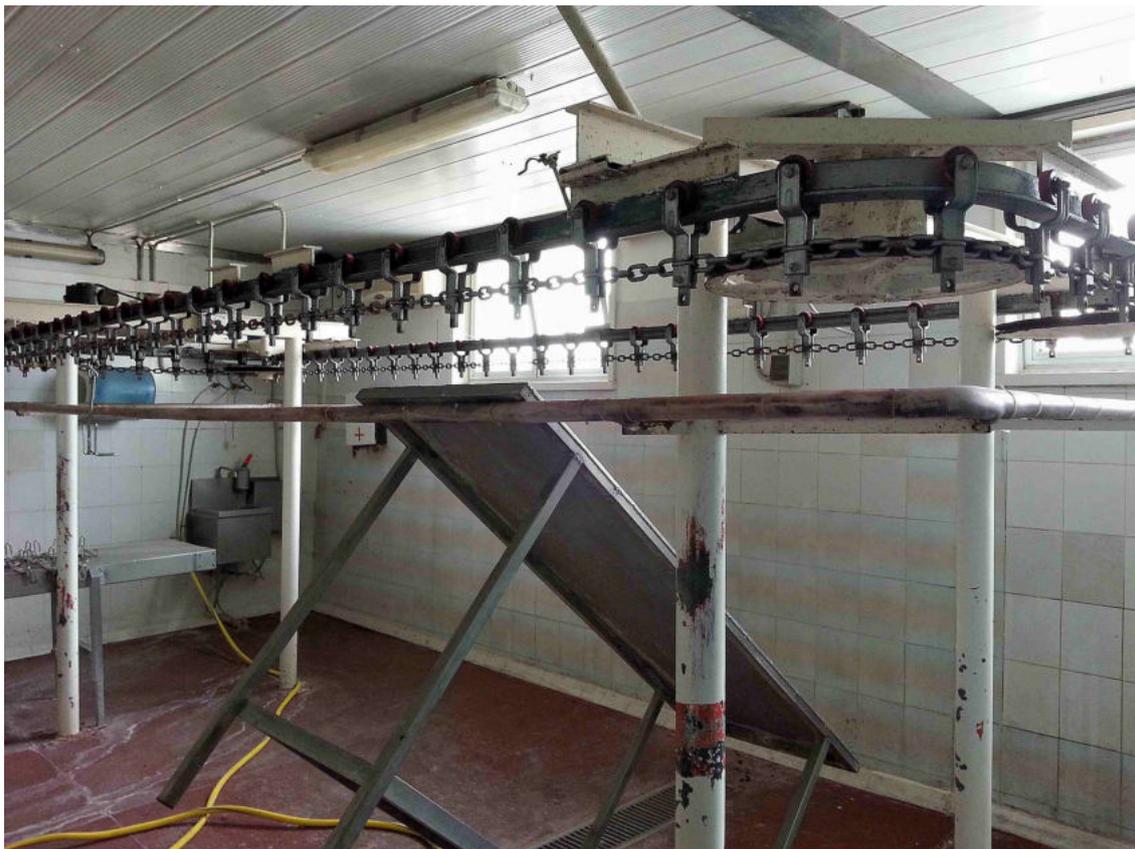
**Foto n. 21:** il locale che ospita la catena aerea di sezionamento: come si vede si tratta di una piccola unità solo parzialmente meccanizzata (la lavorazione ed il trasporto sul banco basso in inox vengono svolti in modo manuale dagli addetti).

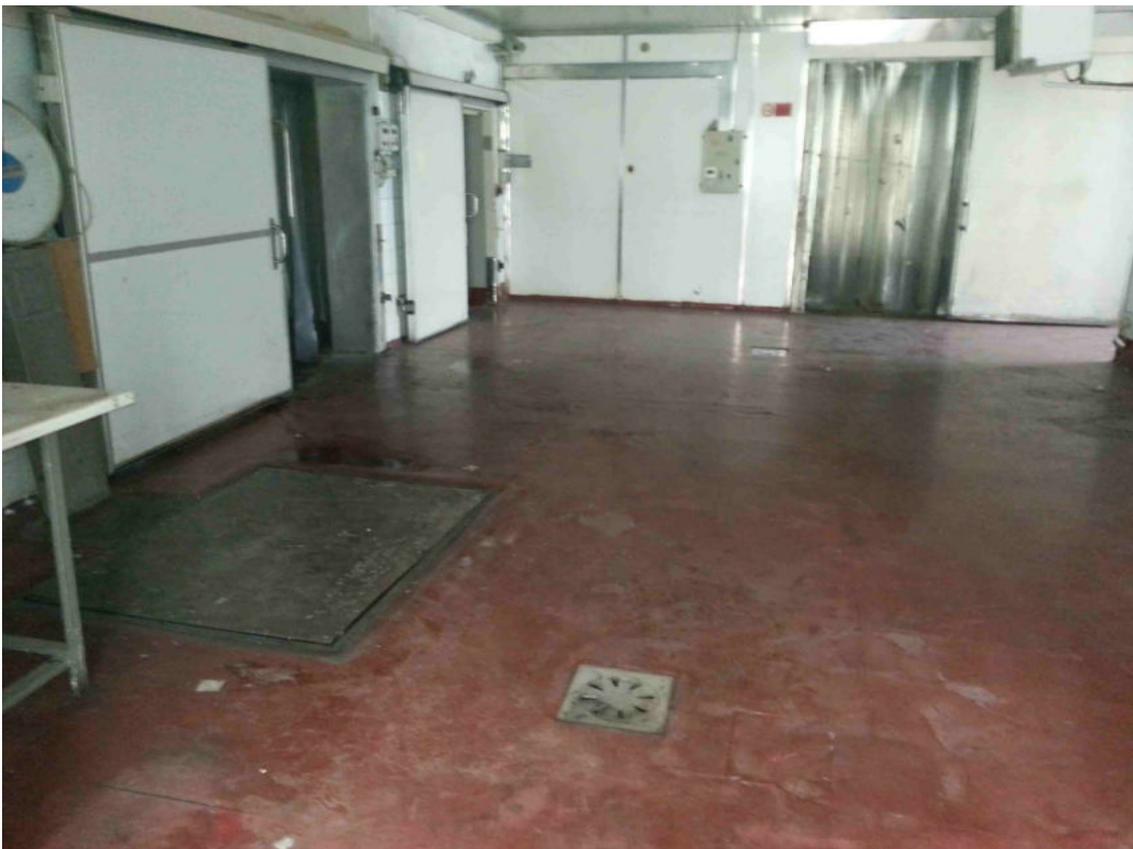
**Foto n. 22:** la zona “promiscua” degli uffici di ricezione e vendita, aperti su un ulteriore “quadrato” refrigerato. Anche le pilette a pavimento sono improntate al medesimo requisito di asciutta funzionalità ed economia.

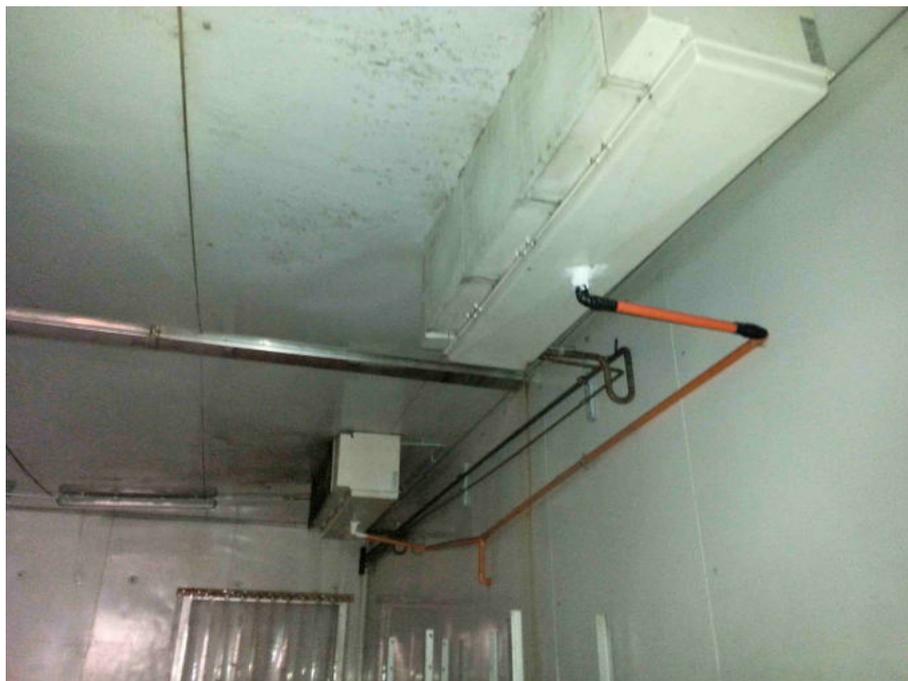
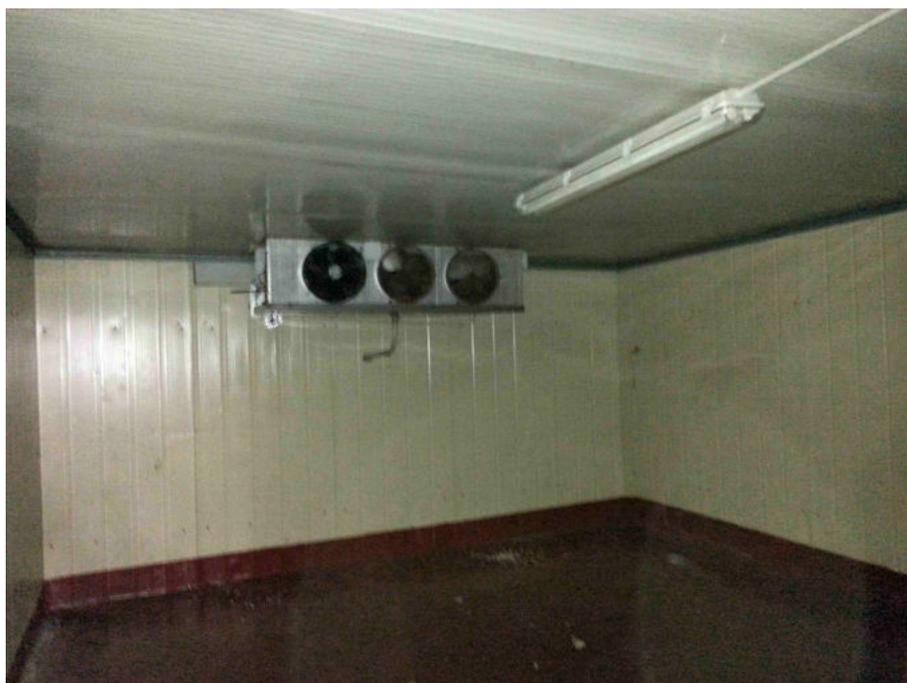
**Foto n. 23:** gli interni (non sempre in buono stato) di alcune celle.

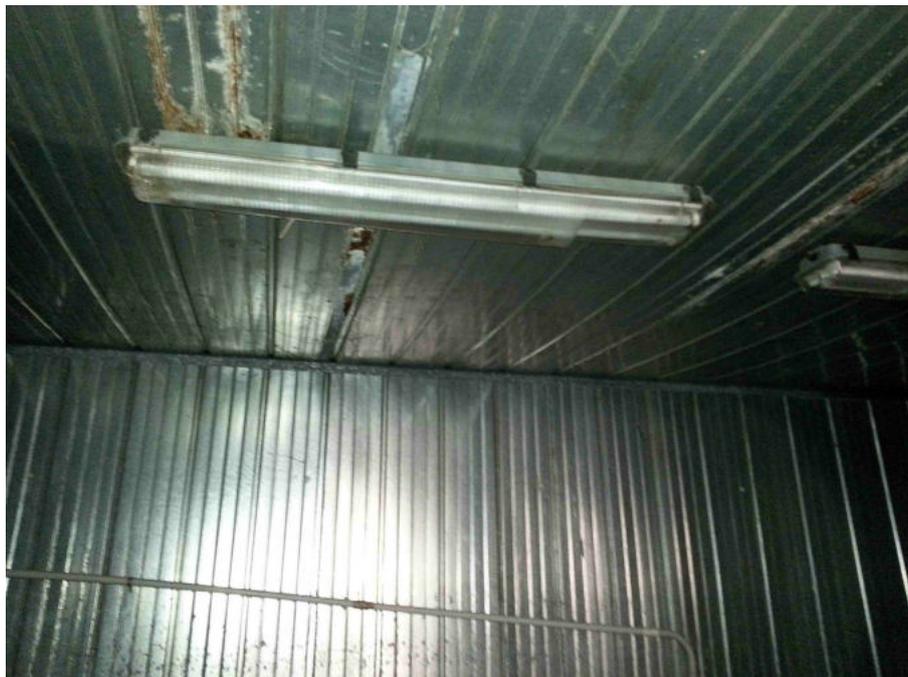
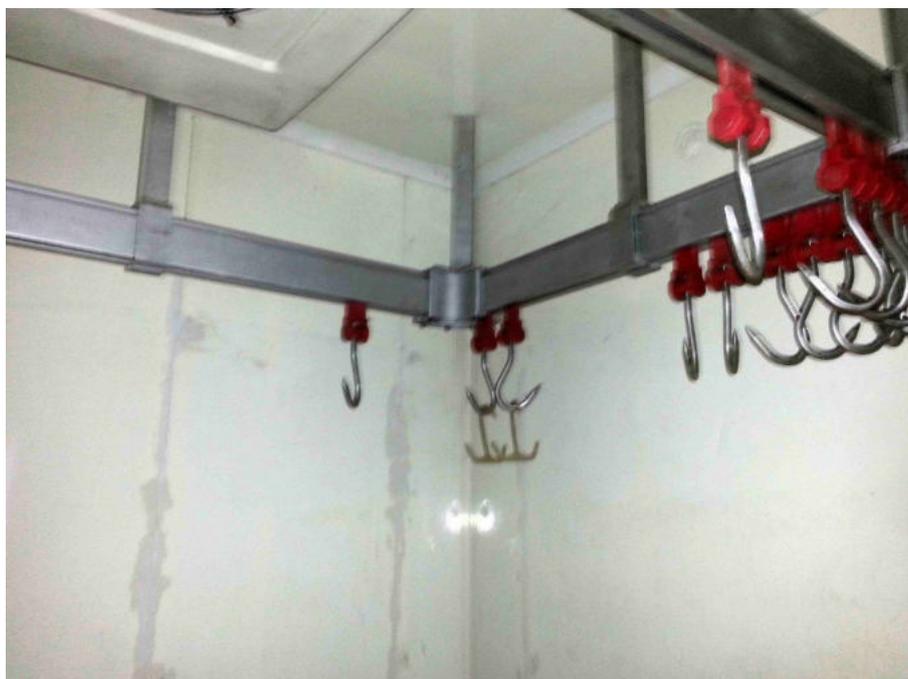
**Foto n. 24:** altri interni di ulteriori celle e l'unico caso di attrezzaggio fisso specifico.

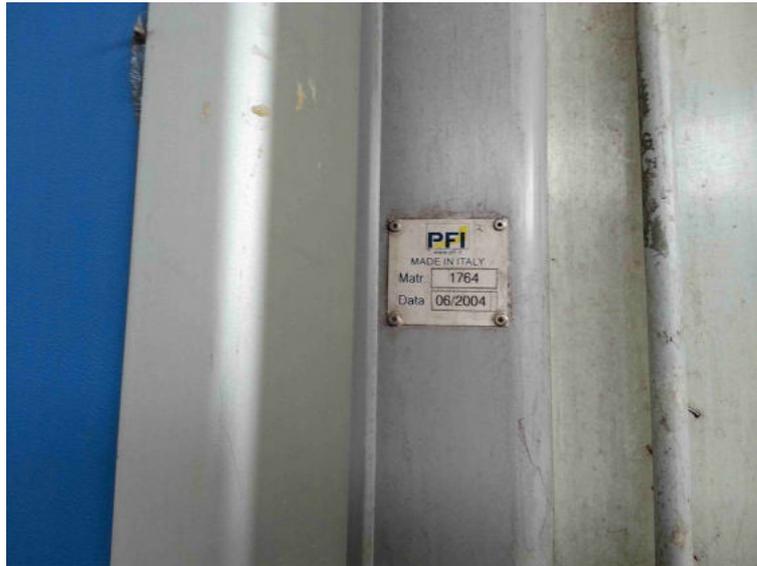
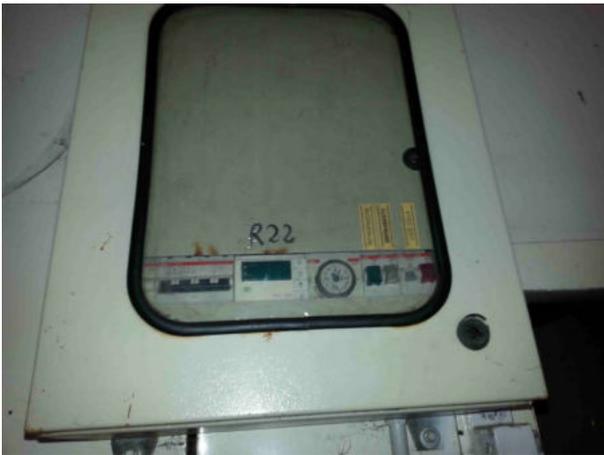
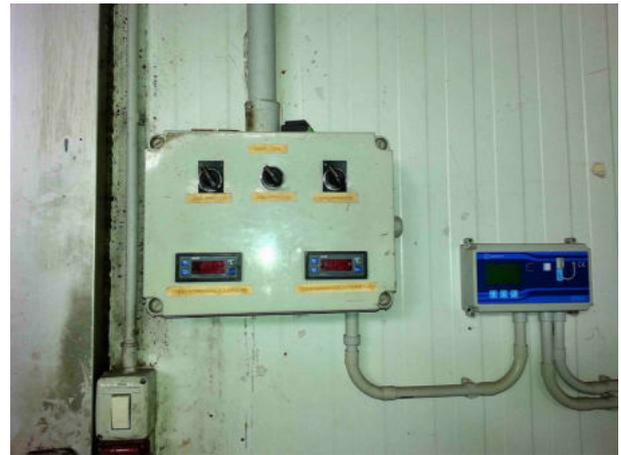
**Foto n. 25:** per concludere, il dettaglio della targhetta che ci aiuta a datare almeno le porte delle celle (o quota parte di esse); la coesistenza di componenti elettromeccanici di comando accostati ad altri di controllo più recenti (ad indicare il tempo trascorso ma anche la relativa adattabilità di questi impianti); la presenza di freon non più compatibili con gli scenari correnti.
