**TRIBUNALE DI TERMINI IMERESE**

**R. G. Es. 73/2022**

**PERIZIA DI STIMA PER PUBBLICITA'**

**Diritto di Proprietà per la quota pari a ½ di Appartamento di civile abitazione, sito nel Comune di Bagheria, via Libertà n°33, scala A, piano primo, censito in catasto fabbricati al Fg. 11, p.lla 1653, sub 9. Superficie utile calpestabile pari a mq 139,72, Superficie accessoria pari a mq. 99,50, Superficie commerciale pari a mq 188,79.**

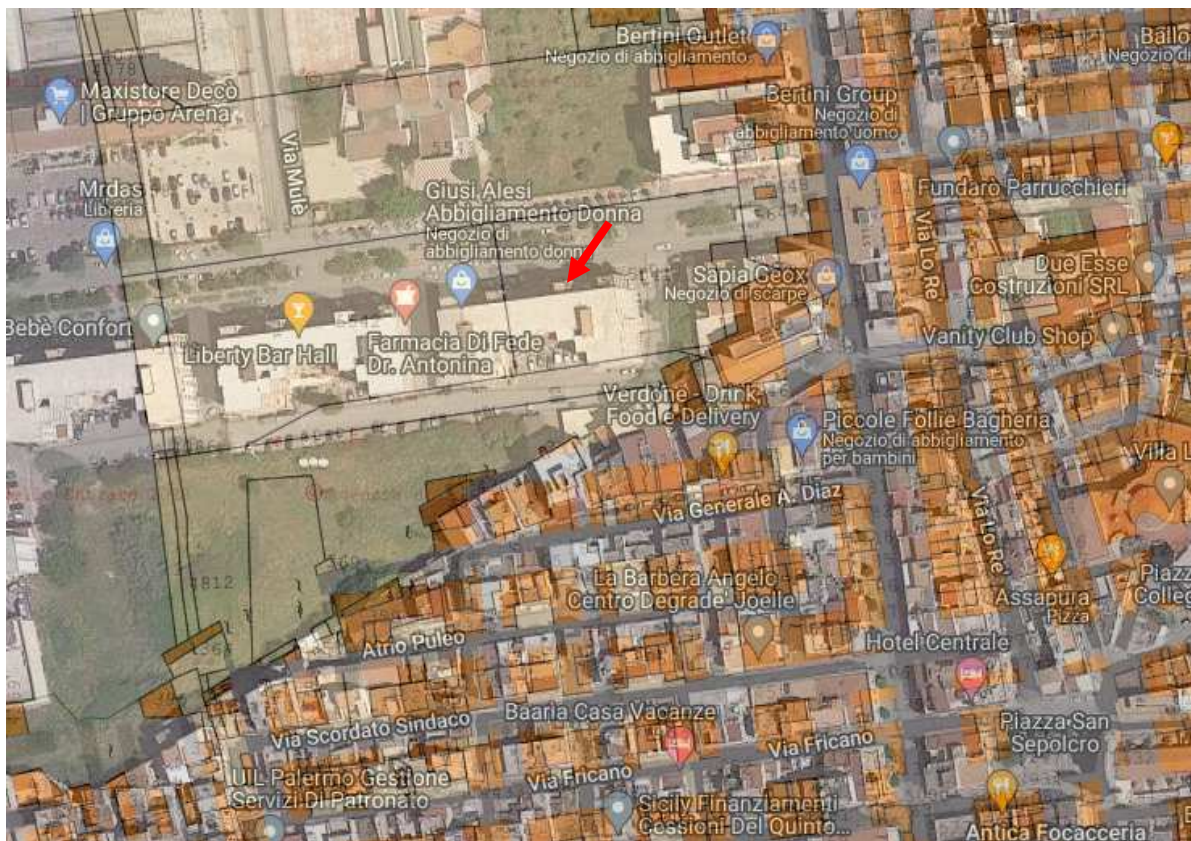
*Fig.1 - Sovrapposizione dell'immagine satellitare con il foglio di mappa catastalen°11*

Dalle indagini effettuate presso l'Ufficio Catasto si evince che per il fabbricato di cui fa parte l'immobile non risulta presentato il tipo mappale pertanto alla p.lla 1653 (identificativo "urbano" del fabbricato) non corrisponde alcun estratto di mappa. L'anomalia deriva da un accertato disallineamento dei fogli di mappa come si evince dalla sovrapposizione di foto satellitare reperita su Google Earth, con il foglio di mappa 11 del Comune di Bagheria (Fig.1).

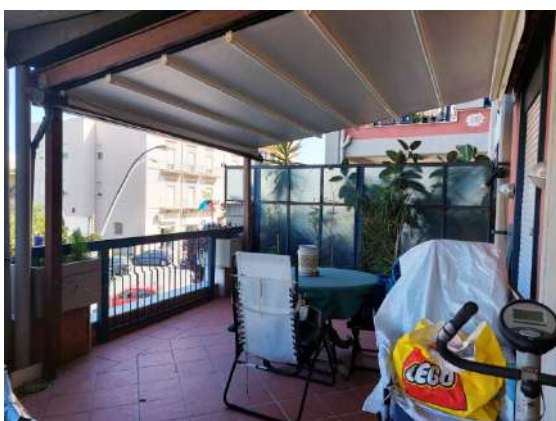
*Foto 13 – Terrazzo*

L'ampio terrazzo risulta in parte a cielo aperto ed in parte coperto da solaio di terrazzo del piano superiore (Foto 16) e da tettoia realizzata con pilastri in legno e coibentato (Foto 13).

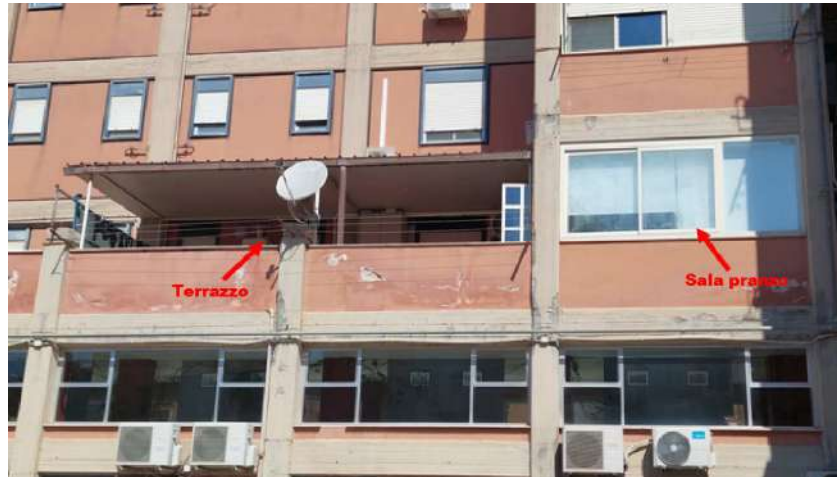
Foto 23

La sala pranzo risulta inoltre collegata, tramite infisso porta esterno ad un ampio terrazzo di retrospetto prospiciente l'area condominiale destinata a parcheggio (*Foto 23*).

A differenza della porzione coperta del terrazzo di prospetto principale la porzione di terrazzo di retrospetto coperta dal terrazzo di piano superiore risulta compagnato per

due lati; detta tompagnatura che costituisce parte della sala pranzo in ampliamento rispetto all'impianto originario, risulta urbanisticamente difforme e non sanabile, pertanto ai fini della conformità urbanistica, come più dettagliatamente descritto in risposta al Quesito 6), si dovrà provvedere al ripristino dello stato originario o in alternativa detto ampliamento potrà essere mantenuto come superficie accessoria ovvero come veranda a condizione che la tamponatura laterale venga trasformata in vetrata e che venga ricostituito il muro perimetrale con annesso serramento esterno, come da progetto originario (Fig.5).

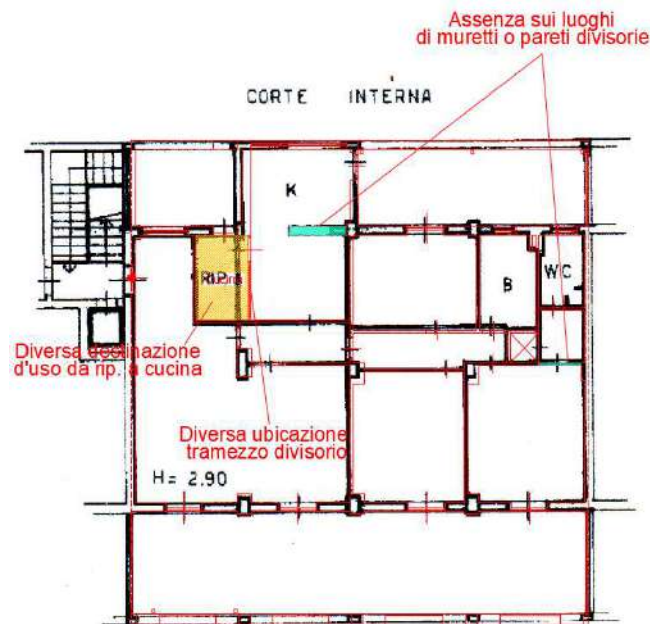
*Fig. 8- Sovrapposizione della planimetria di rilievo con la planimetria catastale*

Per quanto concerne la corrispondenza tra la planimetria catastale attuale e lo stato dei luoghi, dalla sovrapposizione della prima con la restituzione grafica del rilievo effettuato in sede di sopralluogo (*Fig. 8*), si accertano le seguenti difformità:

- Diversa ubicazione dell'ambiente destinato a cucina
- Diversa ubicazione del tramezzo divisorio che delimita allo stato attuale la cucina

dalla sala pranzo

- Assenza di muretto divisorio nella sala pranzo
- Assenza di tramezzo divisorio in una delle camere da letto.

Sulla scorta delle difformità rilevate, al fine della regolarizzazione catastale occorrerà provvedere alla variazione con la presentazione di un documento Docfa presso l'Ufficio Catasto della Provincia di Palermo.

- Variazione Docfa:
  - Tasse fisse: € 50,00
  - Competenze tecniche: € 550,00

**Sommano: € 600,00.**

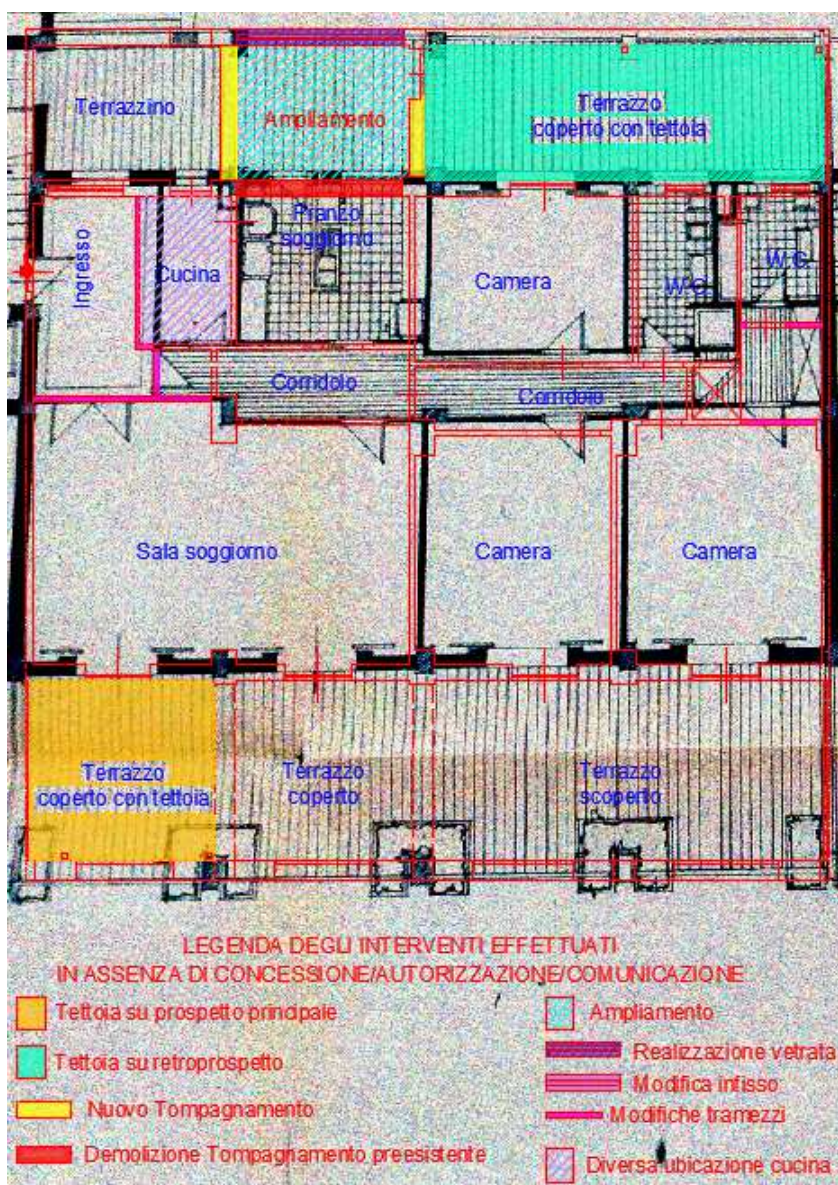
**Fig. 9- Sovrapposizione della planimetria di rilievo con la planimetria di progetto**

Ai fini della verifica della conformità urbanistica è stata effettuata una sovrapposizione della planimetria di rilievo con la planimetria depositata presso l'Ufficio Tecnico del comune di Bagheria. In base alla sovrapposizione (Fig. 9), premesso che presso l'Ufficio Tecnico non risulta presentata alcuna istanza successiva alla licenza sopracitata, emergono le seguenti difformità:

1. Ampliamento della superficie utile su terrazzo di retrospetto tramite demolizione di parete di tompagnamento originaria nella quale risultavano in essere un infisso porta ed un infisso finestra, nuovi tompagnamenti laterali e realizzazione di infisso finestra sul muretto perimetrale del terrazzo; i predetti interventi, ad eccezione della realizzazione della finestra sul muretto perimetrale del terrazzo non risultano legittimati da provvedimenti autorizzativi e/o concessori pertanto risultano abusivi e non sanabili, pertanto si prevede il ripristino dello stato originario. Si precisa tuttavia, che potrebbe essere consentita la realizzazione di una veranda con struttura precaria previa Comunicazione ai sensi dell'art. 20 della L.R. 04/03, a condizione di effettuare il ripristino del muro di tompagnamento con relative porta e finestra, e mediante la sostituzione dei tompagnamenti laterali con pannelli vetrati.

2. Realizzazione di tettoia su terrazzo di retrospetto; il predetto intervento, data la prospicenza su area privata, seppure urbanisticamente compatibile e sanabile, non risulta legittimato da Istanza di Comunicazione ai sensi dell'art. 20 della L.R. 04/03.

3. Realizzazione di tettoia su terrazzo di prospetto principale; il predetto intervento, data la prospicenza su viabilità pubblica, risulta urbanisticamente incompatibile e non sanabile.

4. Lievi modifiche della distribuzione interna tramite demolizione e/o traslazione di tramezzi interni e diversa ubicazione della cucina nonché trasformazione di infisso finestra in infisso porta nell'ambiente destinato, allo stato attuale, a cucina; i predetti interventi, riconducibili ad opere interne e pertanto urbanisticamente compatibili e sanabili, non risultano legittimati da Istanza di Comunicazione Inizio Lavori Asseverata.

In ordine a tali difformità, ai fini della regolarizzazione urbanistica, occorrerà procedere nelle seguenti modalità:

- **INTERVENTI DI RIPRISTINO DI CUI AI PUNTI 1. E 3.**

Sulla base di una stima sommaria, il costo dei lavori per il ripristino del muro di tompagnamento con relative porta e finestra, per la demolizione dei tompagnamenti laterali e per la dismissione della tettoia su prospetto principale ammonta complessivamente ad € 5.500.

- **COMUNICAZIONE EX ART. 20 DELLA L.R. 04/03 DI CUI AL PUNTO 2.**

Come descritto in precedenza la Comunicazione ha per oggetto il mantenimento della tettoia su terrazzo di retrospetto, il cui costo ammonta a:

- Oneri : euro 1.070,00
- Istruttoria pratica : euro 100,00
- Spese tecniche : euro 700,00
- **Costo totale : euro 1.870,00**

- **CILA Tardiva DI CUI AL PUNTO 4.**

Come descritto in precedenza la Comunicazione ha per oggetto la regolarizzazione delle opere interne, il cui costo ammonta a:

- Sanzione : euro 1.000
- Istruttoria pratica : euro 100,00
- Spese tecniche : euro 1.000,00
- **Costo totale : euro 2.100,00**

A riepilogo, il **costo complessivo** per la regolarizzazione urbanistica dell'immobile ammonta all'incirca ad **euro 9.240,00**.
