## **Allegato 12**

**Documentazione Fotografica**

**- Luzzi 1**

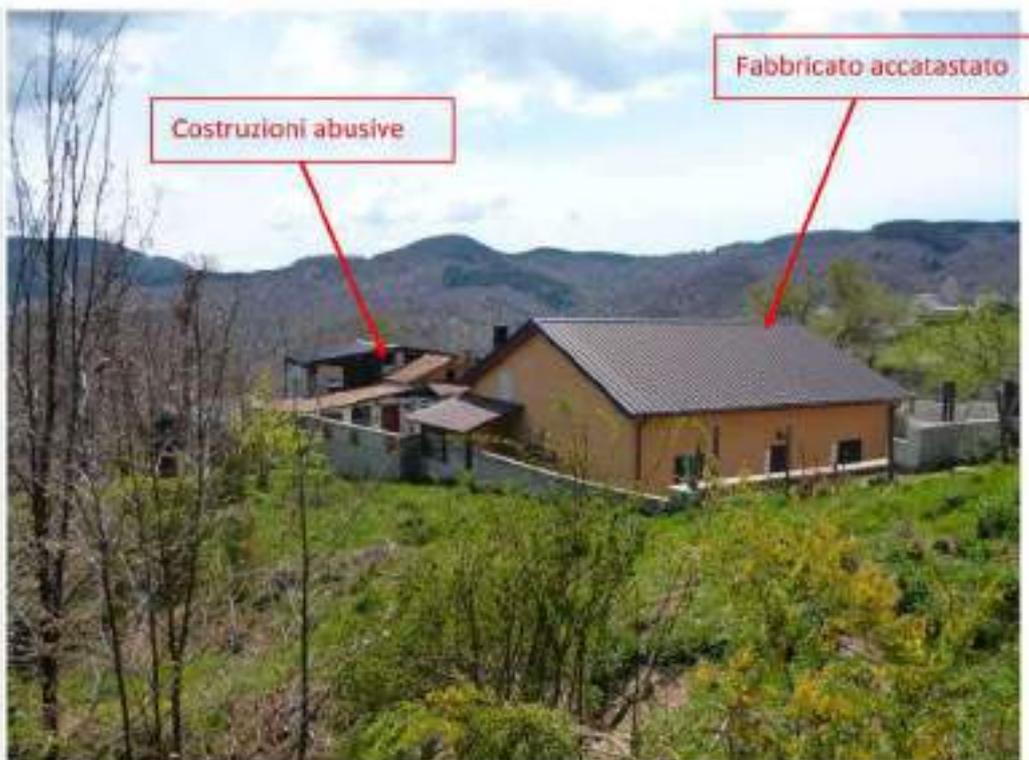
Foto n. 1: immobili oggetto di causa

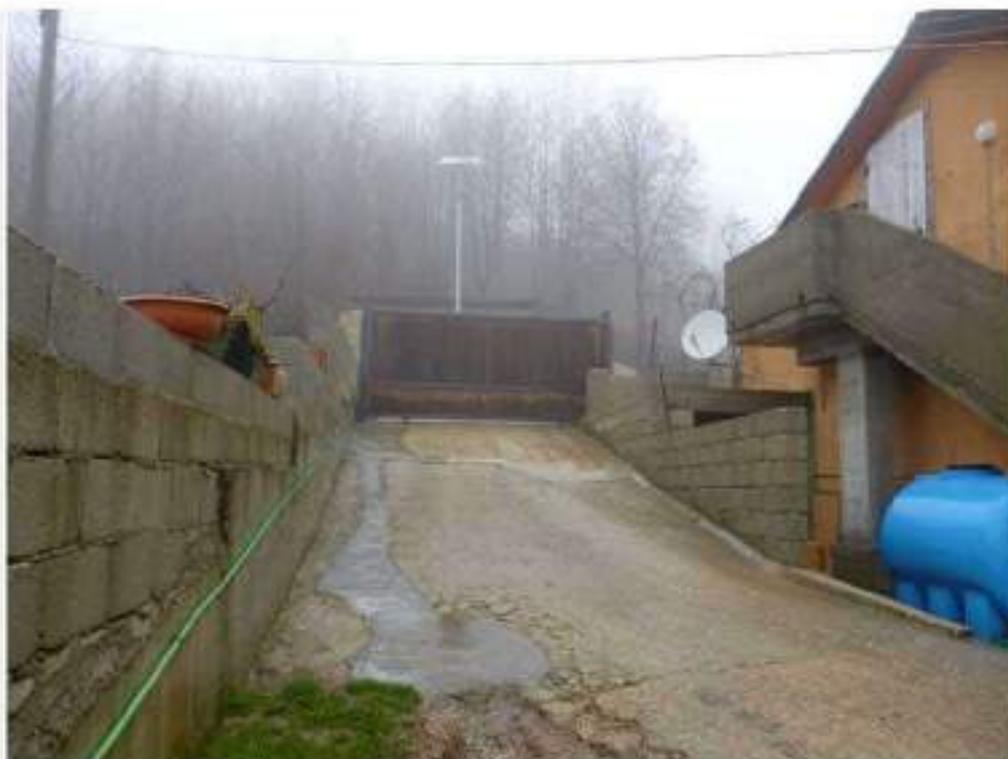
Foto n. 2: ingresso vista nord

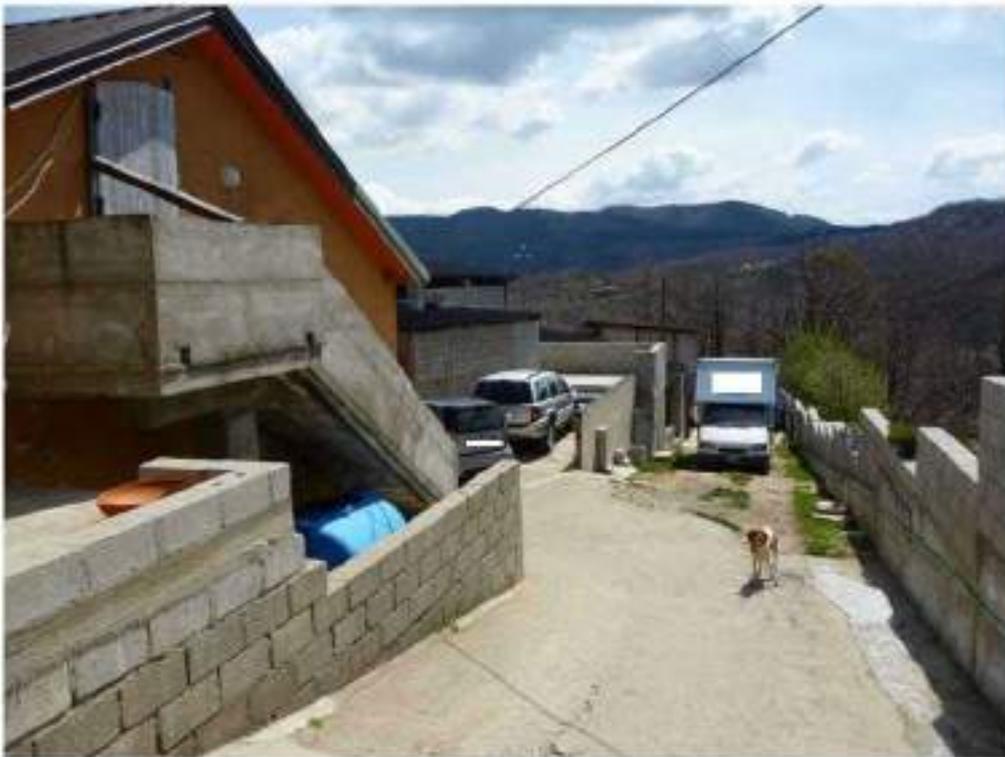
Foto n. 3: ingresso vista sud

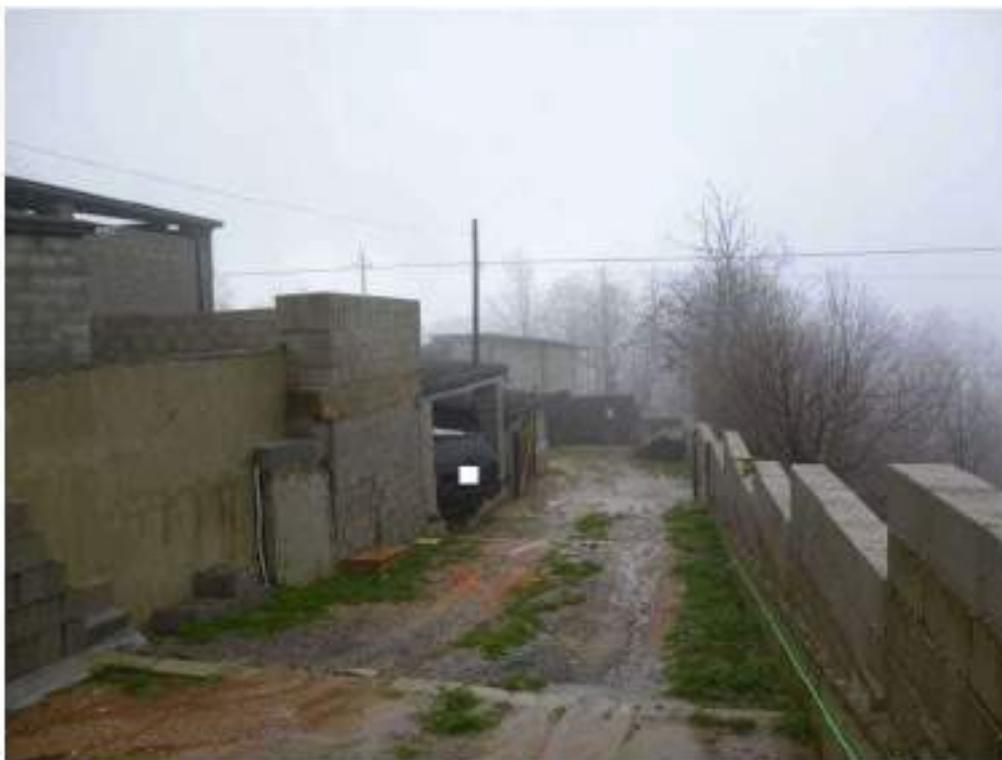
Foto n. 4: corte – strada interna con pendenza acclive

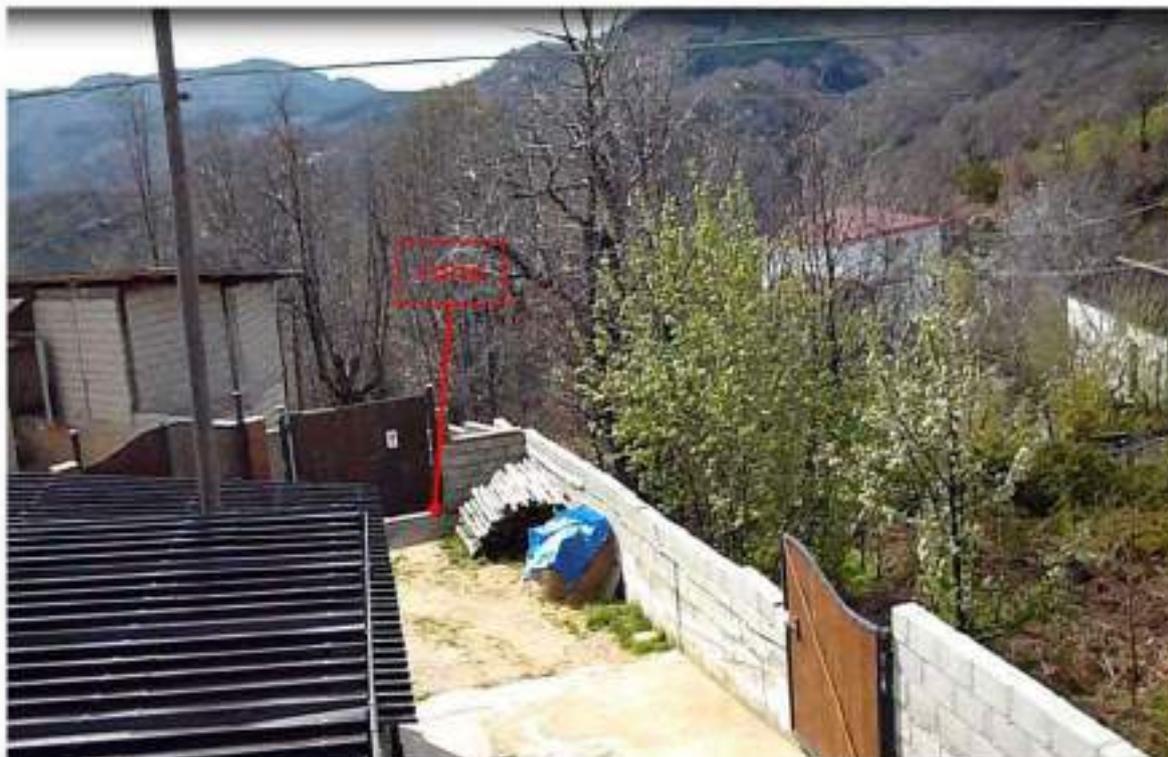
Foto n. 5: corte accesso ricovero bestiame

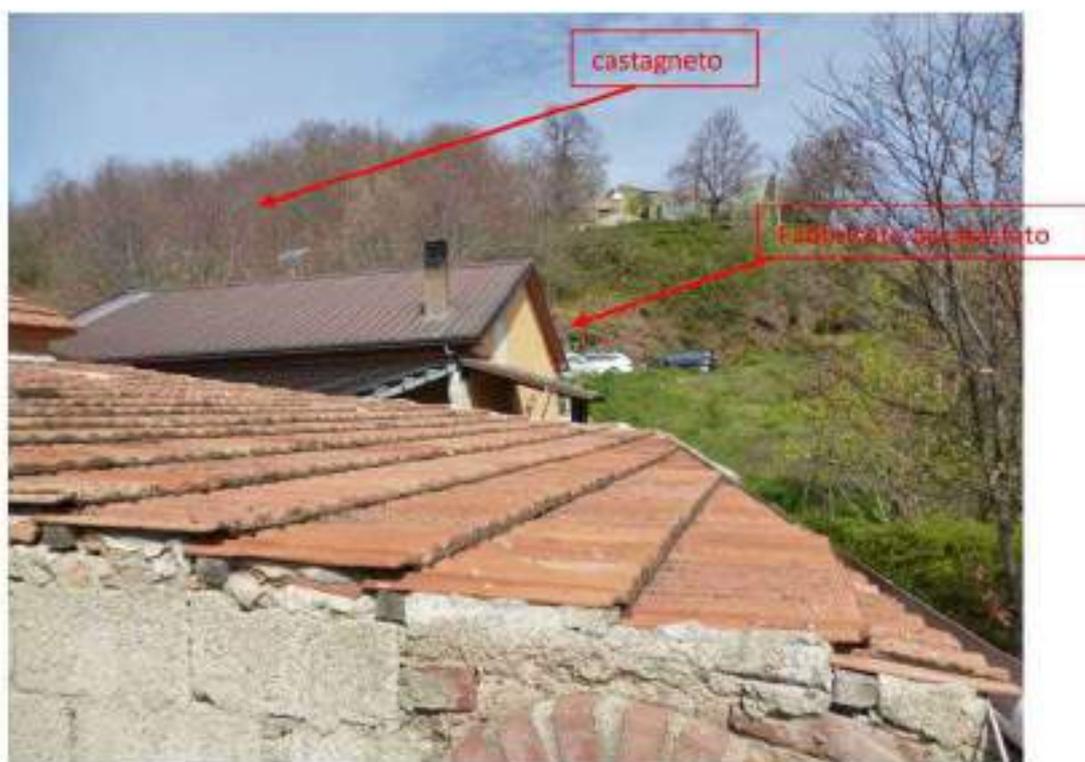
Foto n. 6: castagneto particella 118 del foglio 58

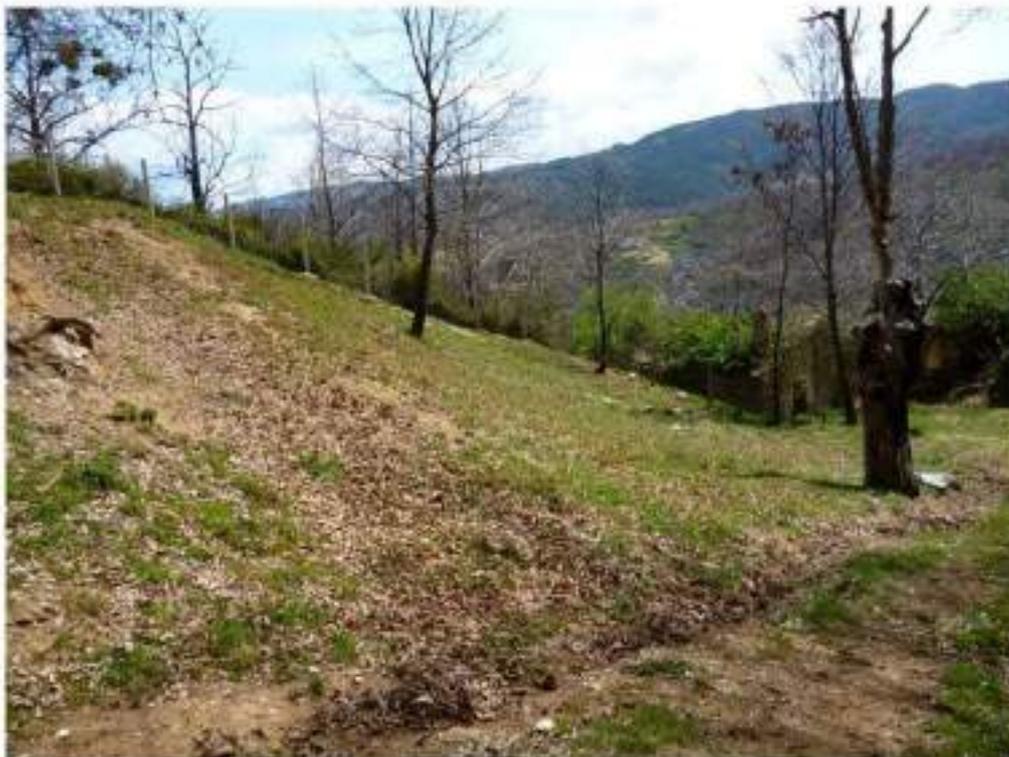
Foto n. 7: terreni a giacitura acclive

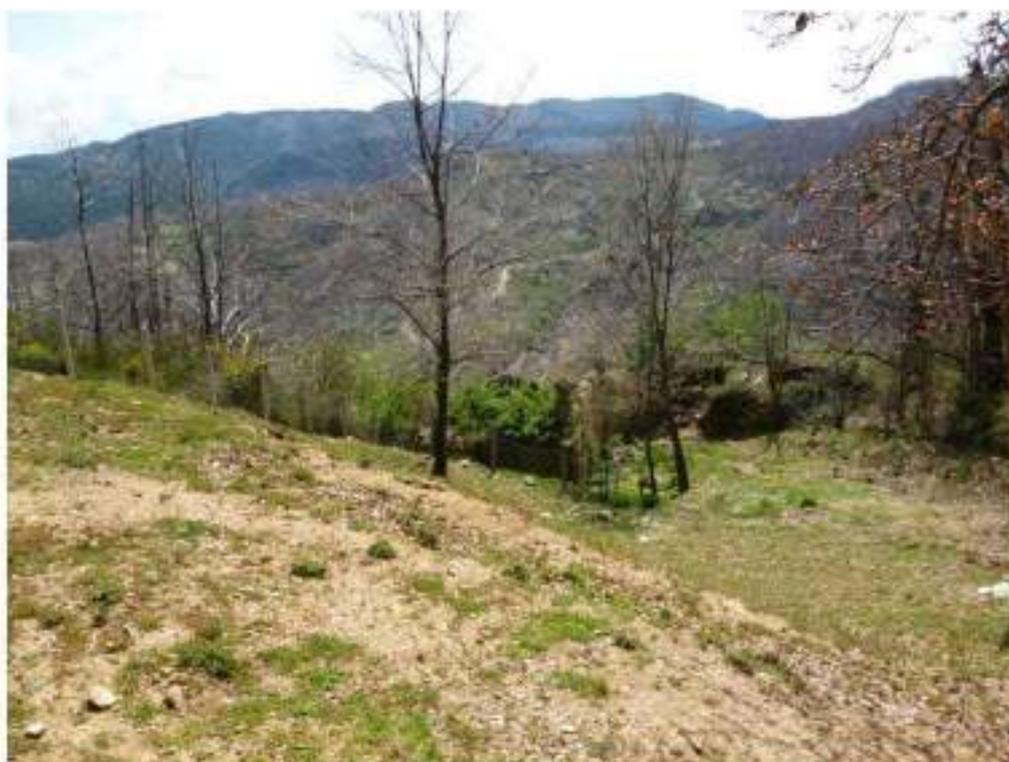
Foto n. 8: terreni con piante arboree rade

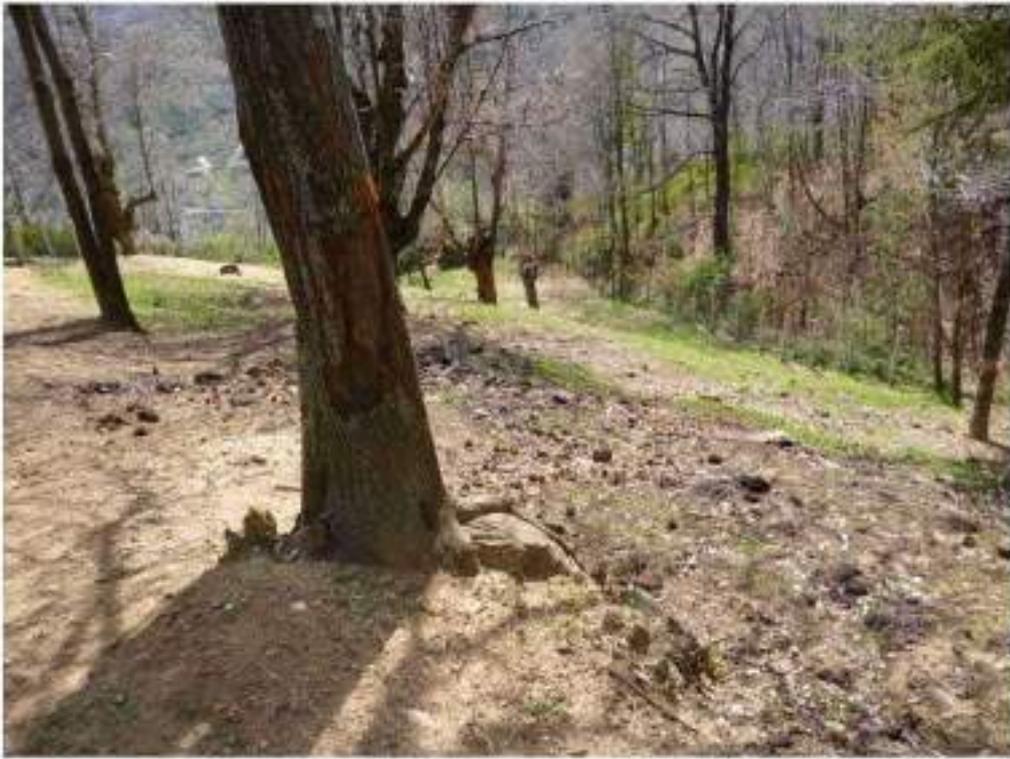
Foto n. 9: castagneto rado

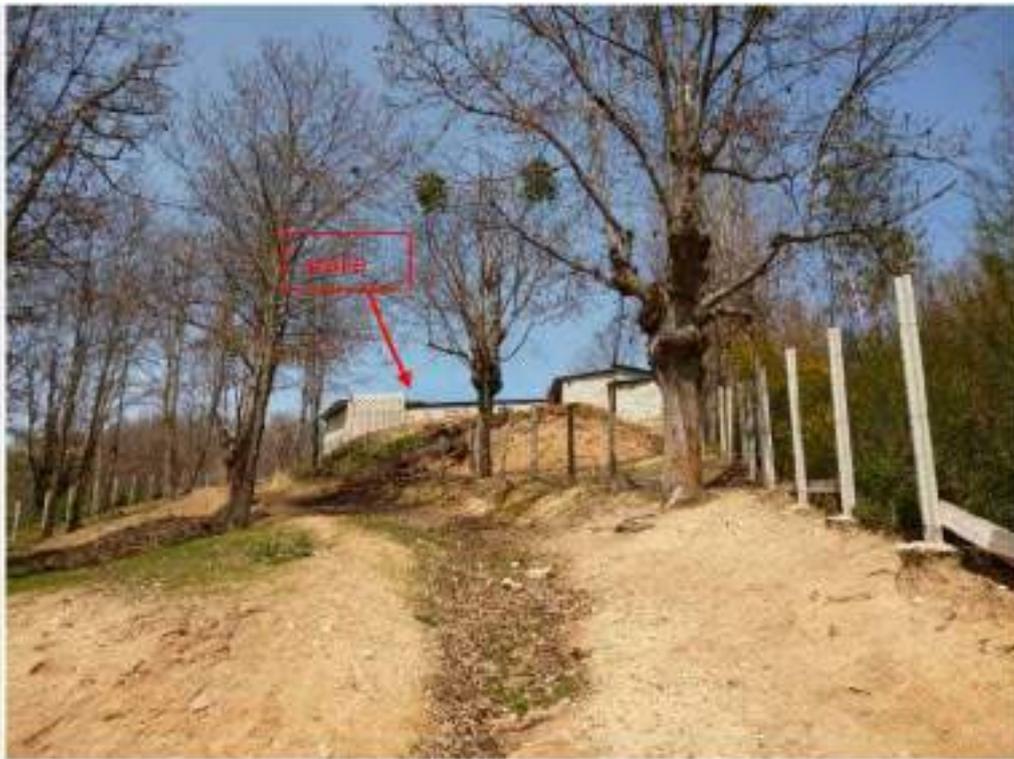
Foto n. 10: castagneto per pascolo

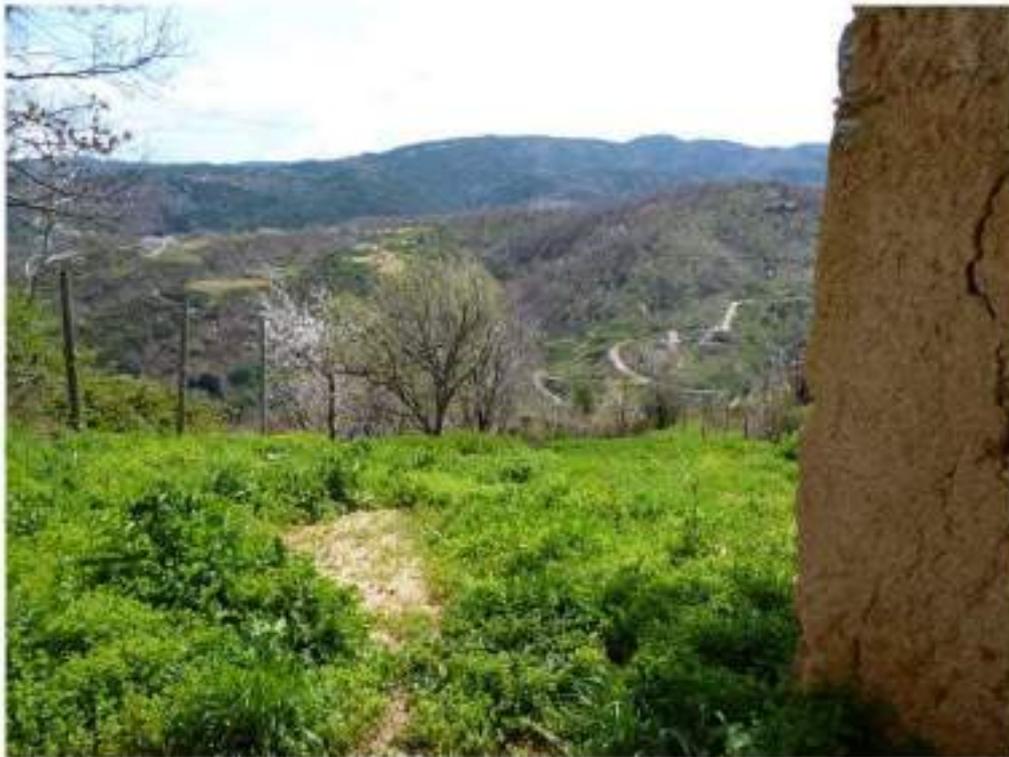
Foto n. 11: terreni incolti con piante arbustive spontanee

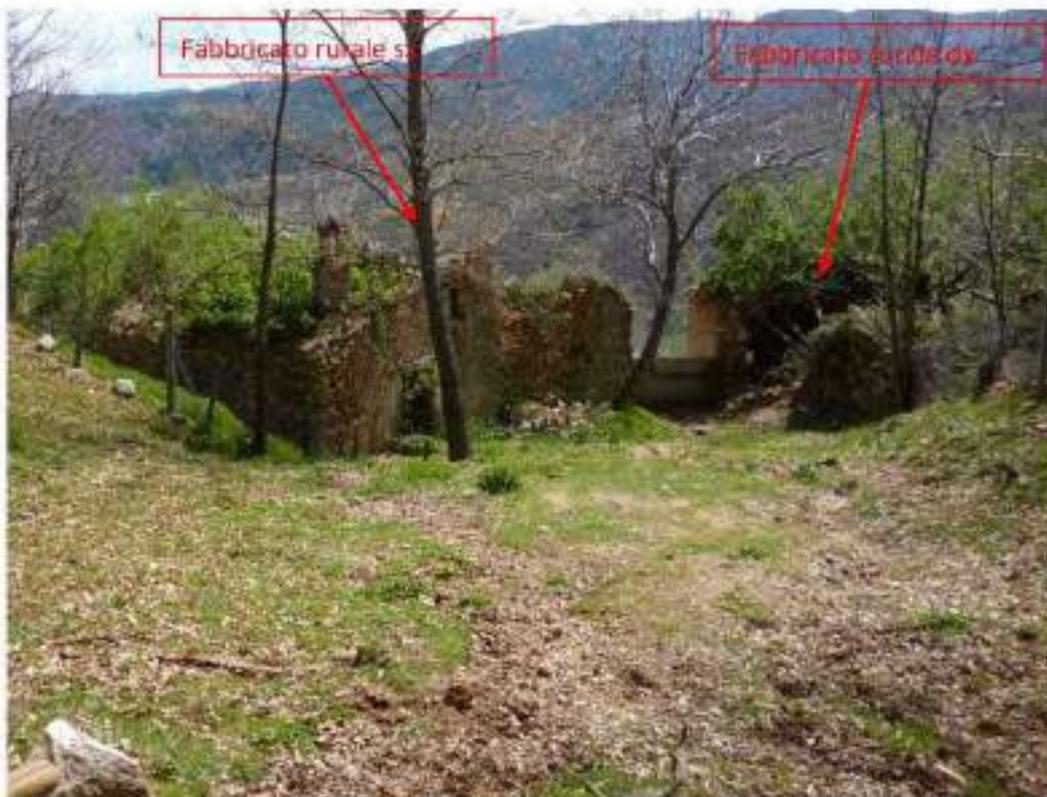
Foto n. 12: fabbricato rurale (foglio 58 p.lia 135)

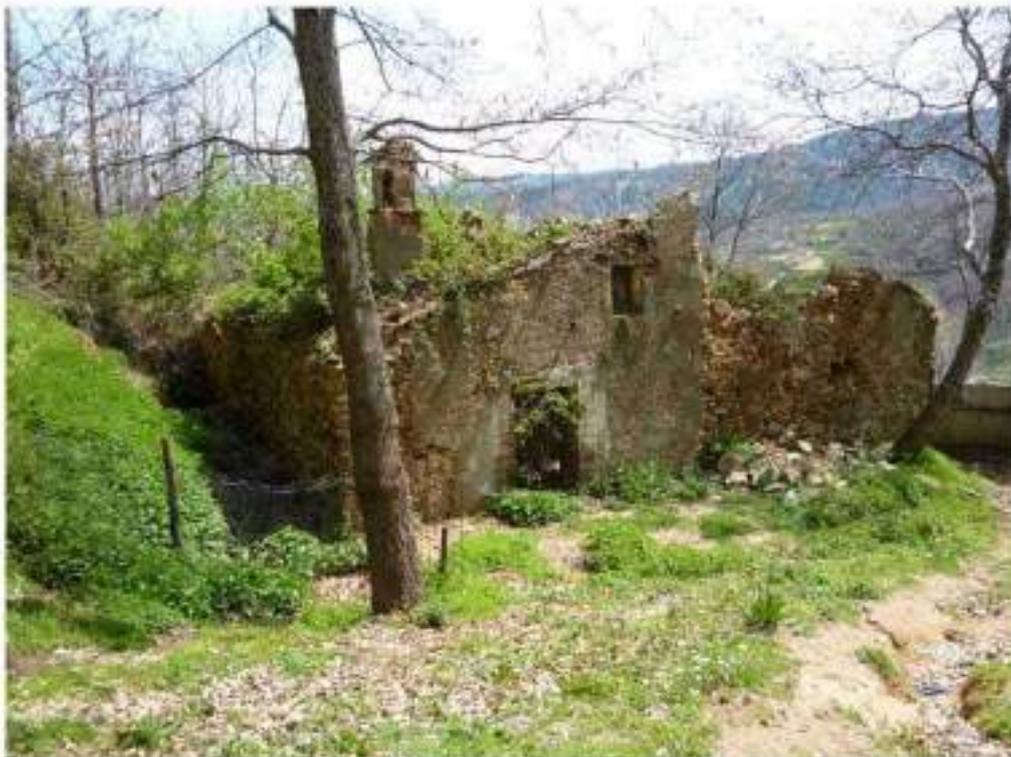
Foto n. 13: fabbricato rurale fatiscente – parte sx

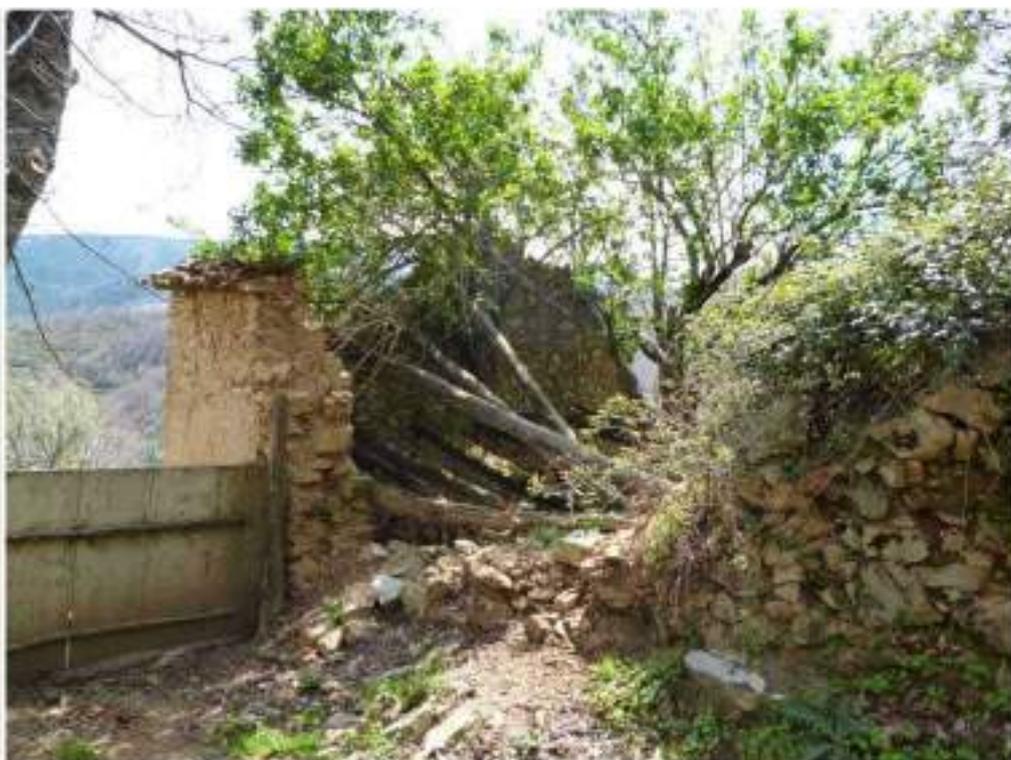
Foto n. 14: fabbricato rurale diruto – parte dx

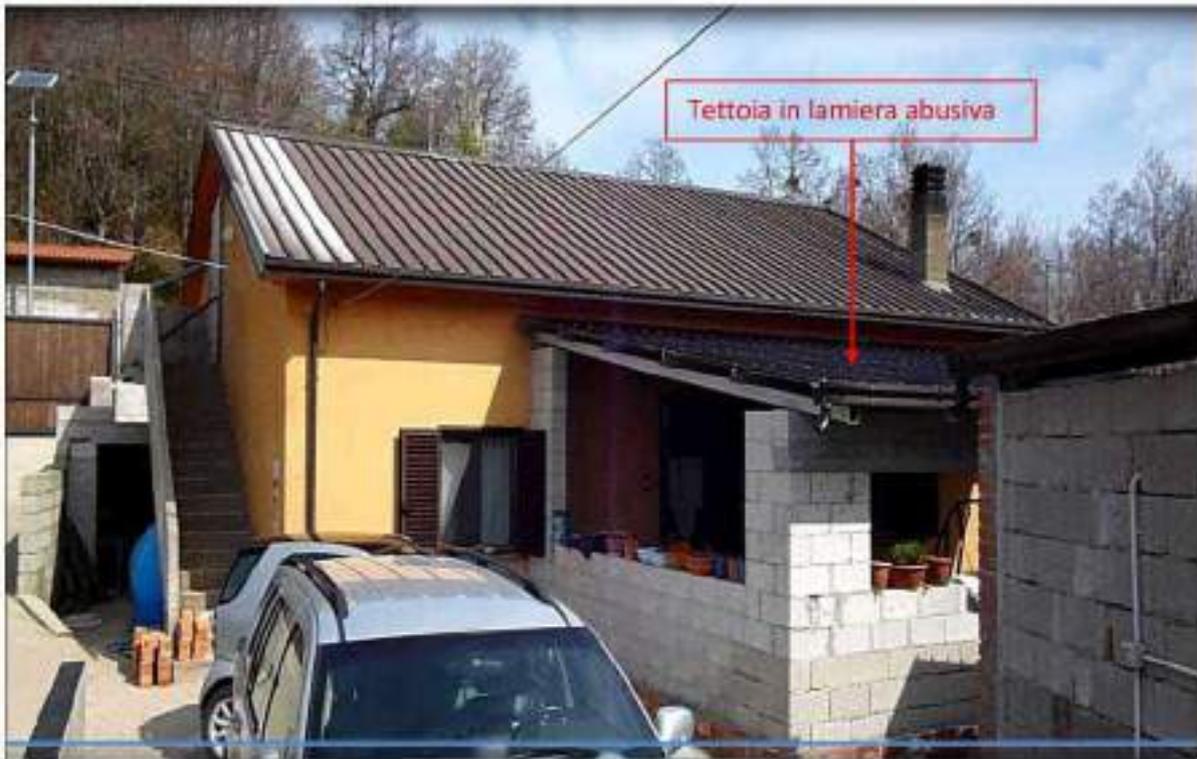
Foto n. 15: fabbricato civile abitazione (foglio 58 p.lla 360) – lato sud/ovest

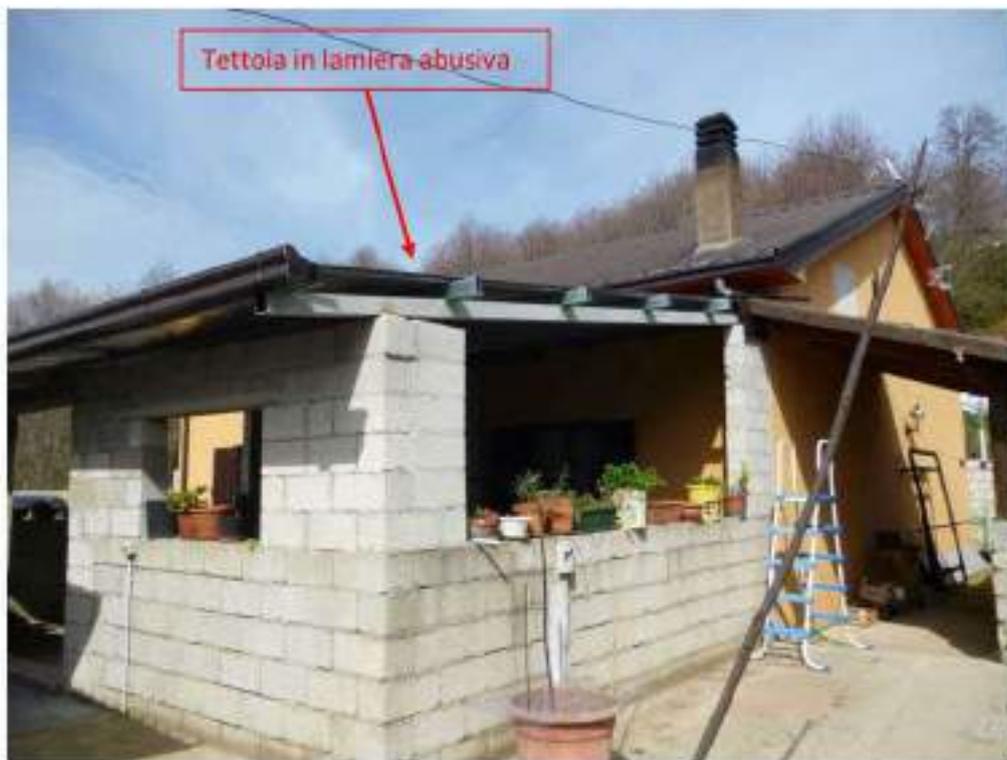
Foto n. 16: fabbricato civile abitazione (foglio 58 p.lla 360) – lato sud/est

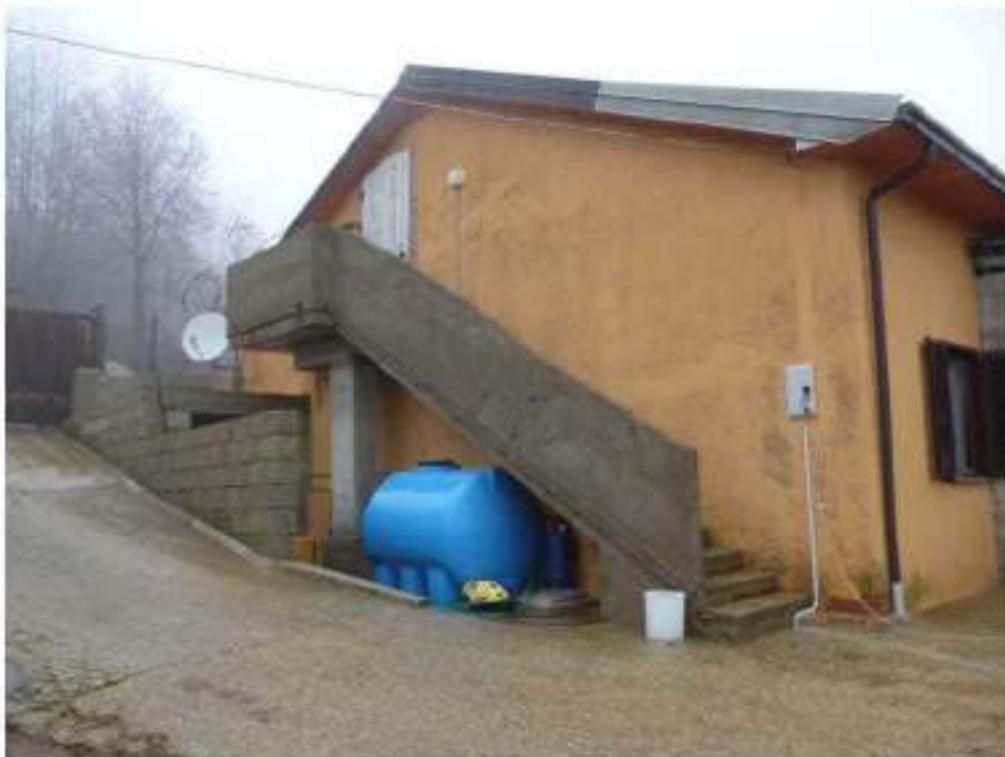
Foto n. 17: fabbricato civile abitazione (foglio 58 p.la 360) – lato est

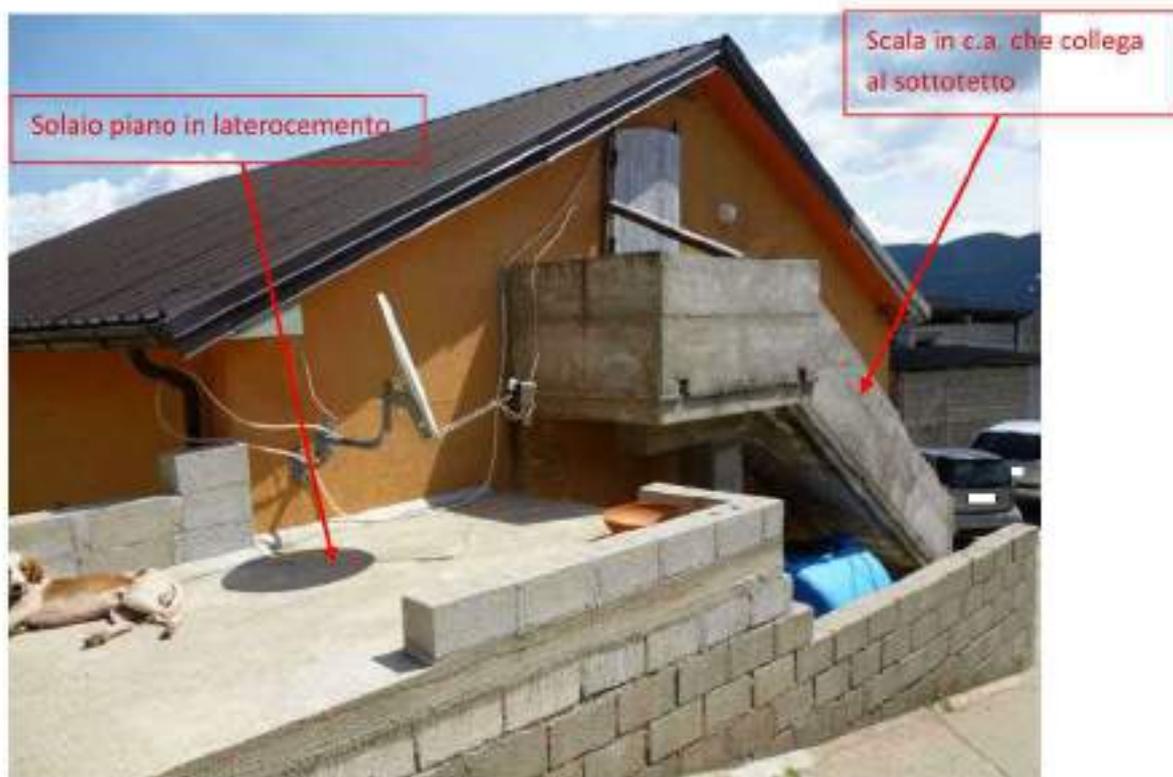
Foto n. 18: fabbricato civile abitazione (foglio 58 p.la 360) – lato nord

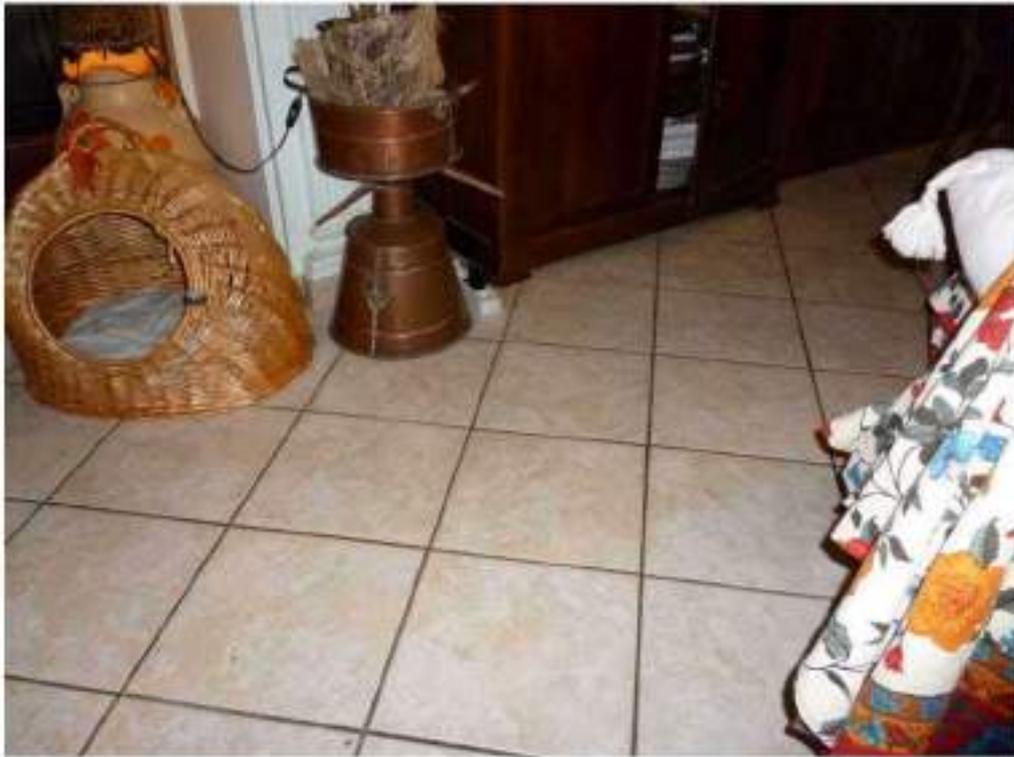
Foto n. 19: fabbricato civile abitazione (foglio 58 p.lla 360) - vista interna

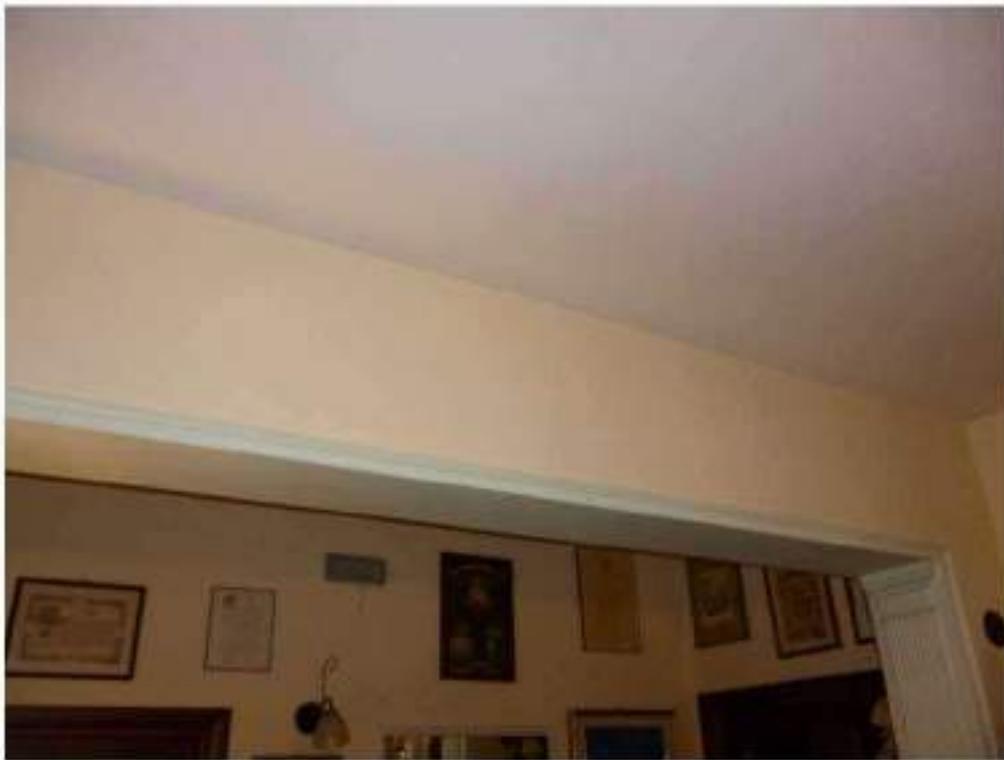
Foto n. 20: fabbricato civile abitazione (foglio 58 p.lla 360) - vista interna

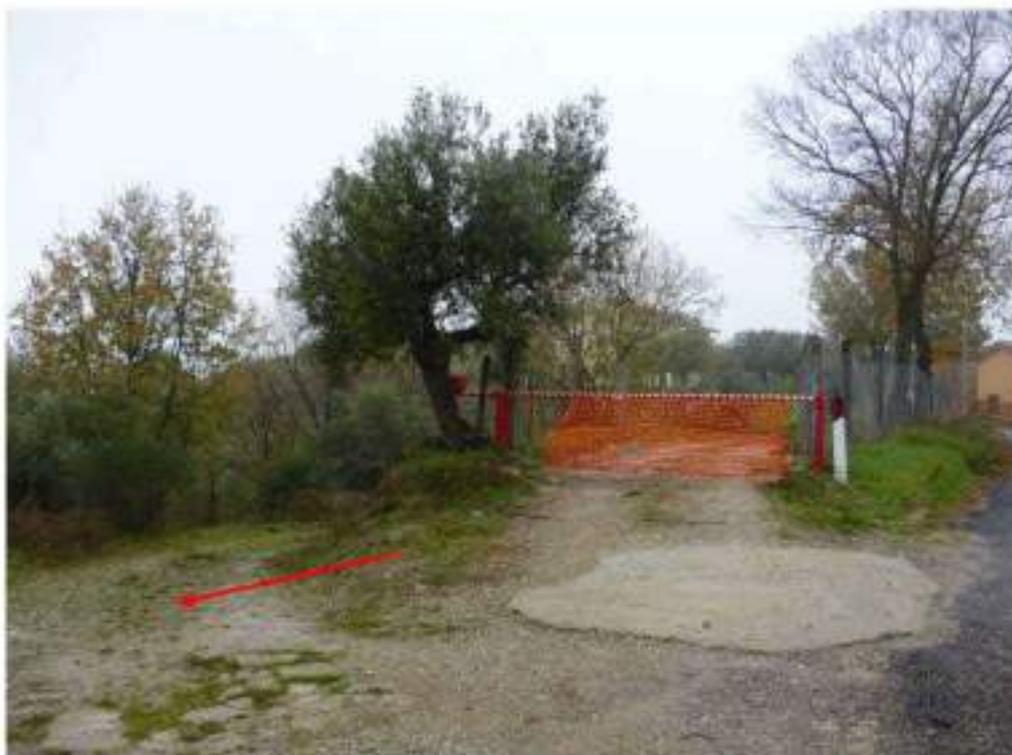
Foto n. 1: accesso ai terreni dalla strada comunale

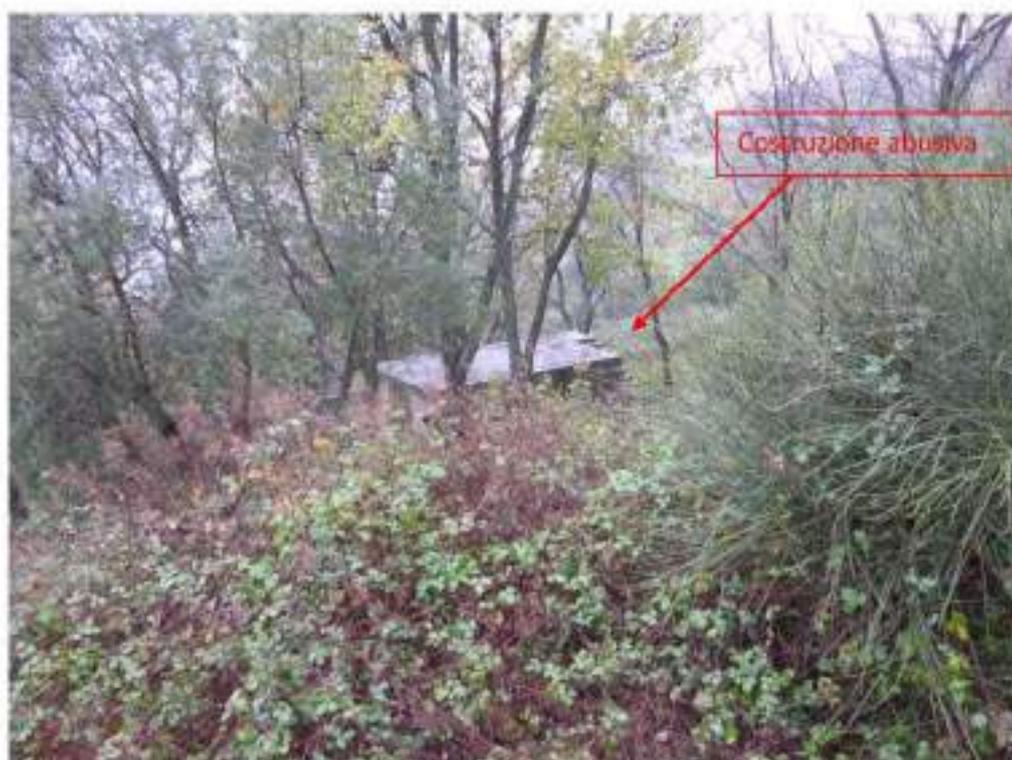
Foto n. 2: terreno incolto con piante arbustive spontanee

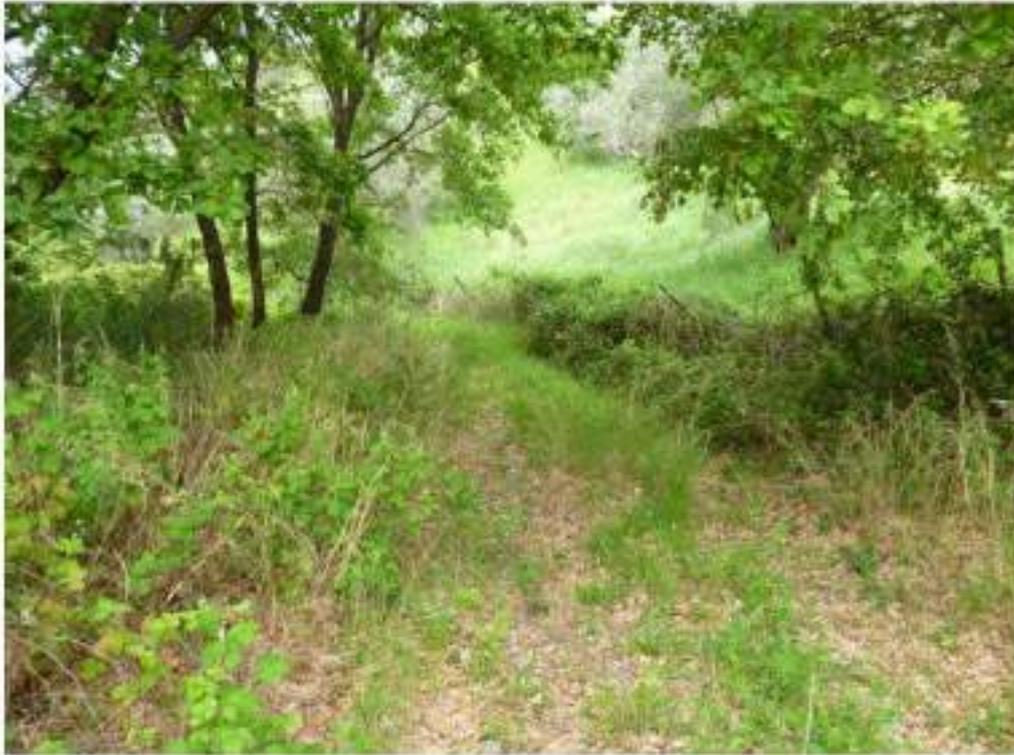
Foto n. 3: terreno incolto con piante arboree

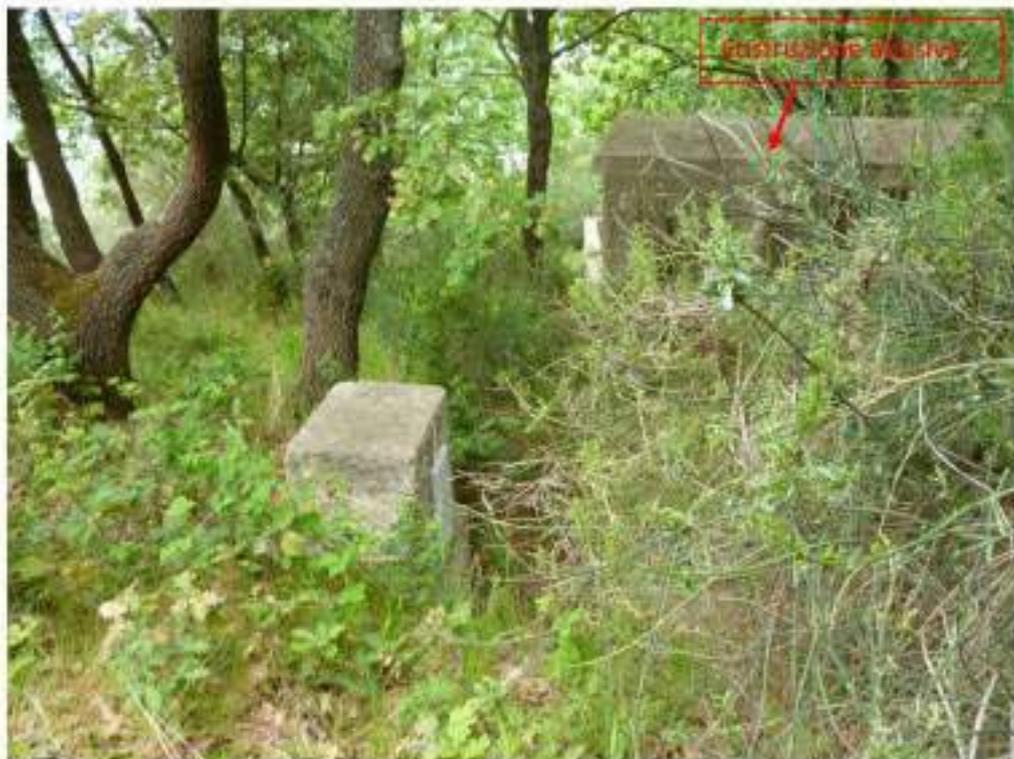
Foto n. 4: pendenza acclive – piante di quercia

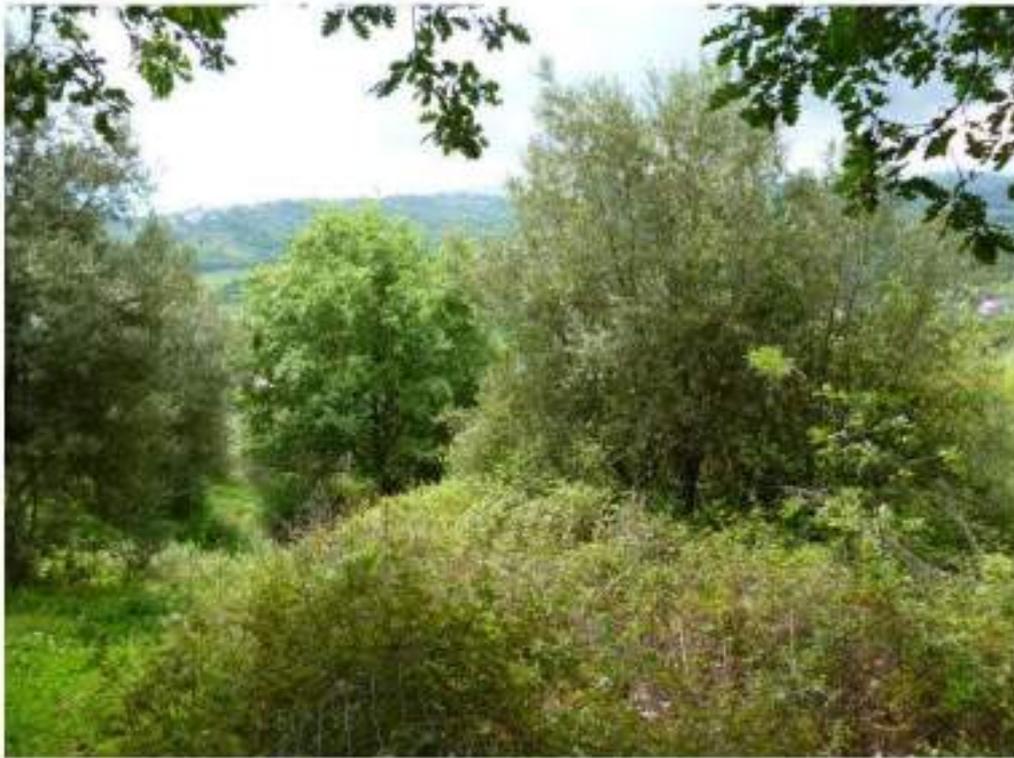
Foto n. 5: sporadica presenza di piante di ulivo e di quercia

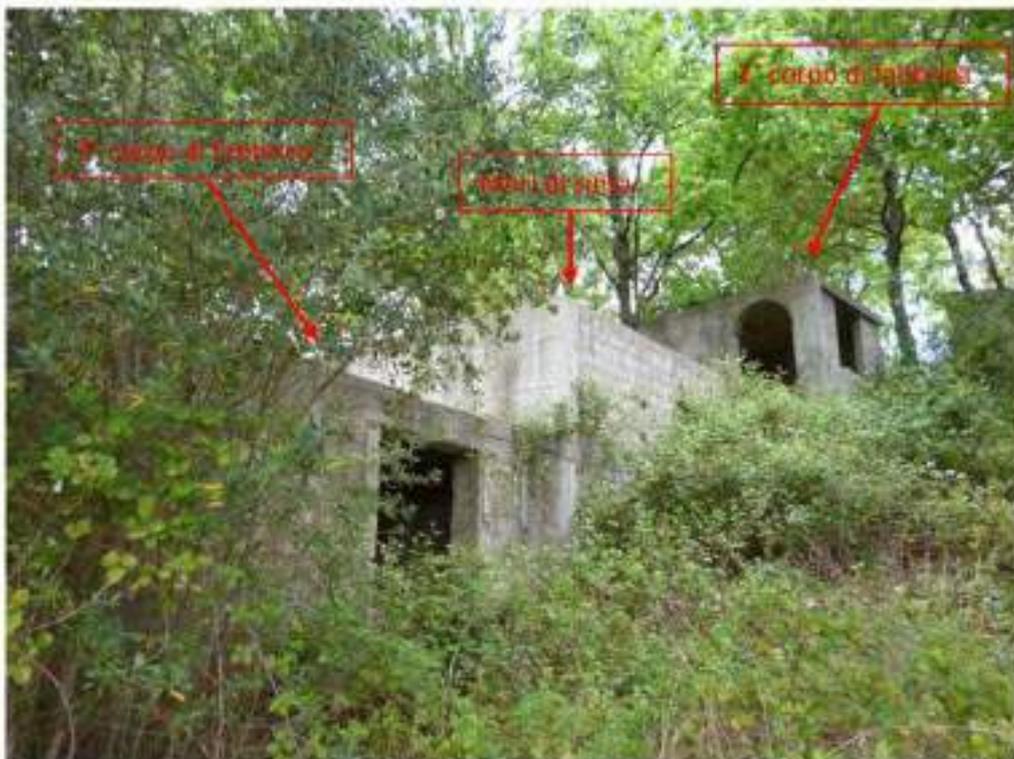
Foto n. 6: terreno con pendenza costante e giacitura acclive – abusi lato est

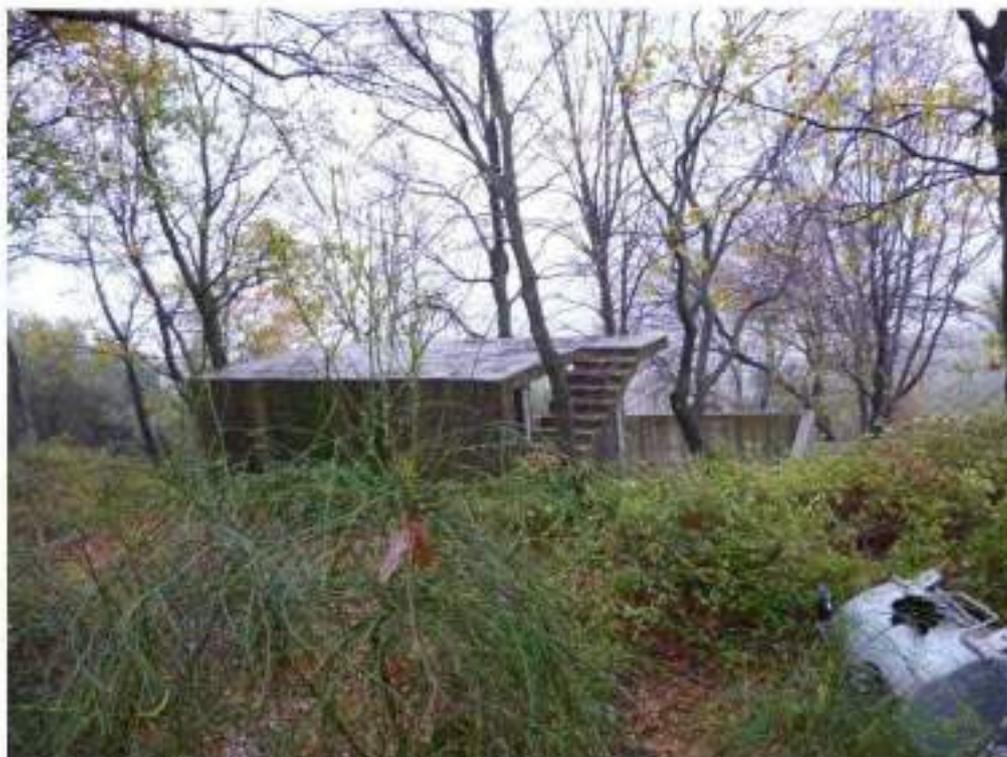
Foto n. 7: costruzioni abusive lato nord

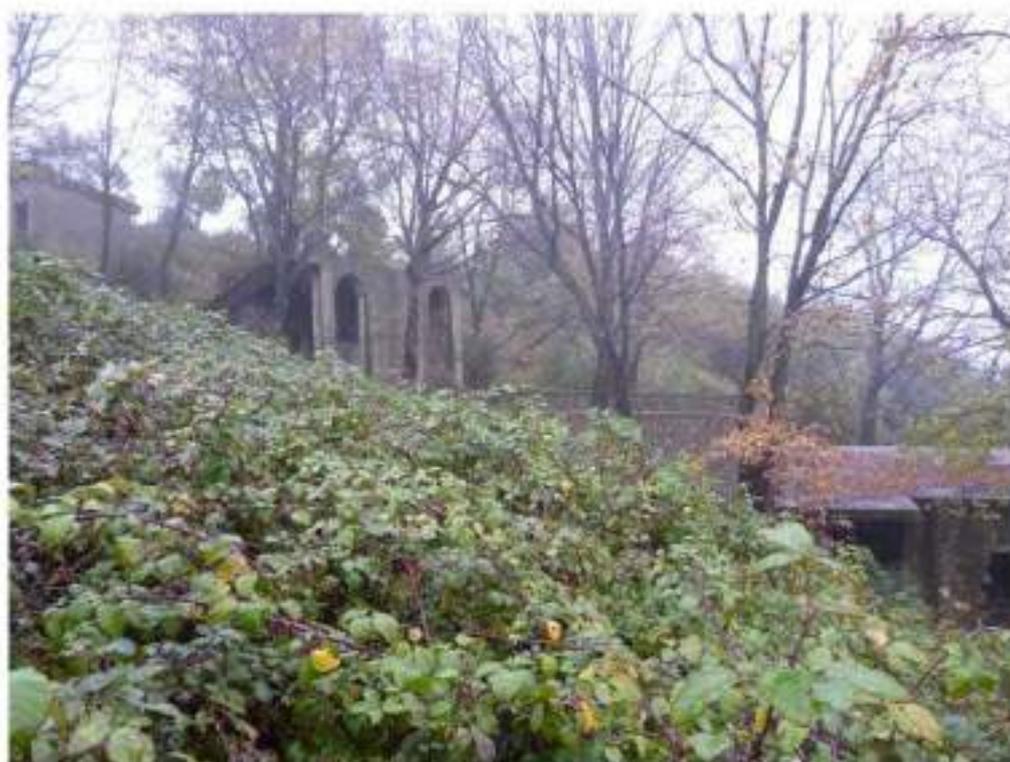
Foto n. 8: costruzioni abusive lato ovest

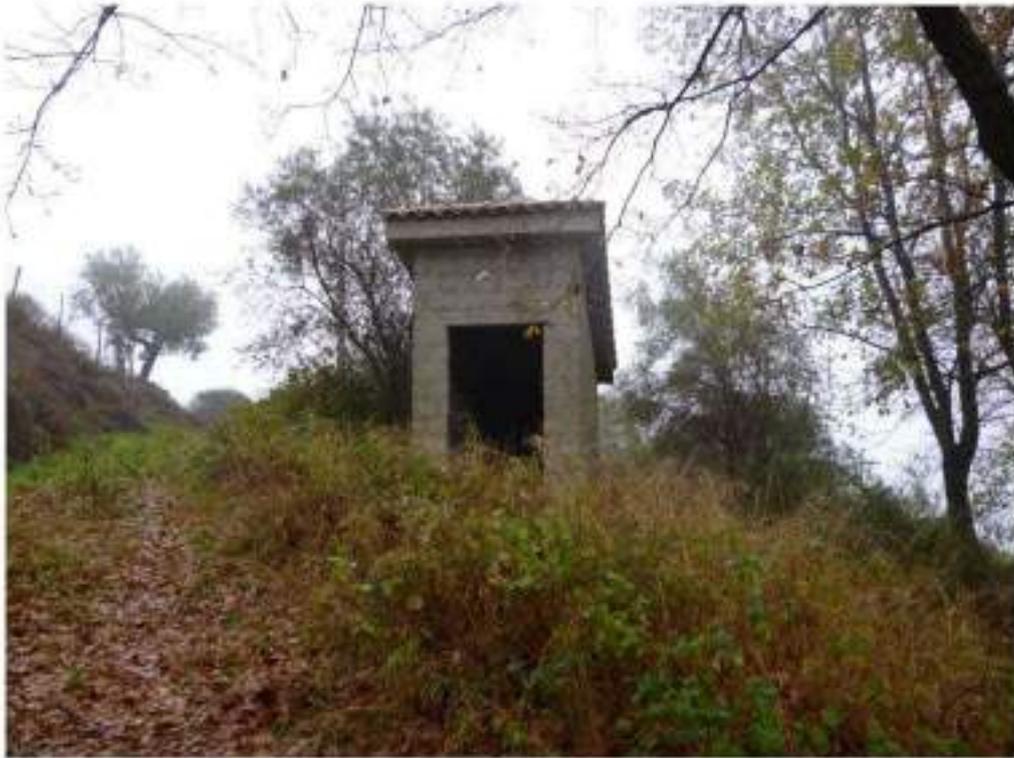
Foto n. 9: casupola in muratura
