## **Allegato 12**

**Documentazione Fotografica**

**- Luzzi 1**

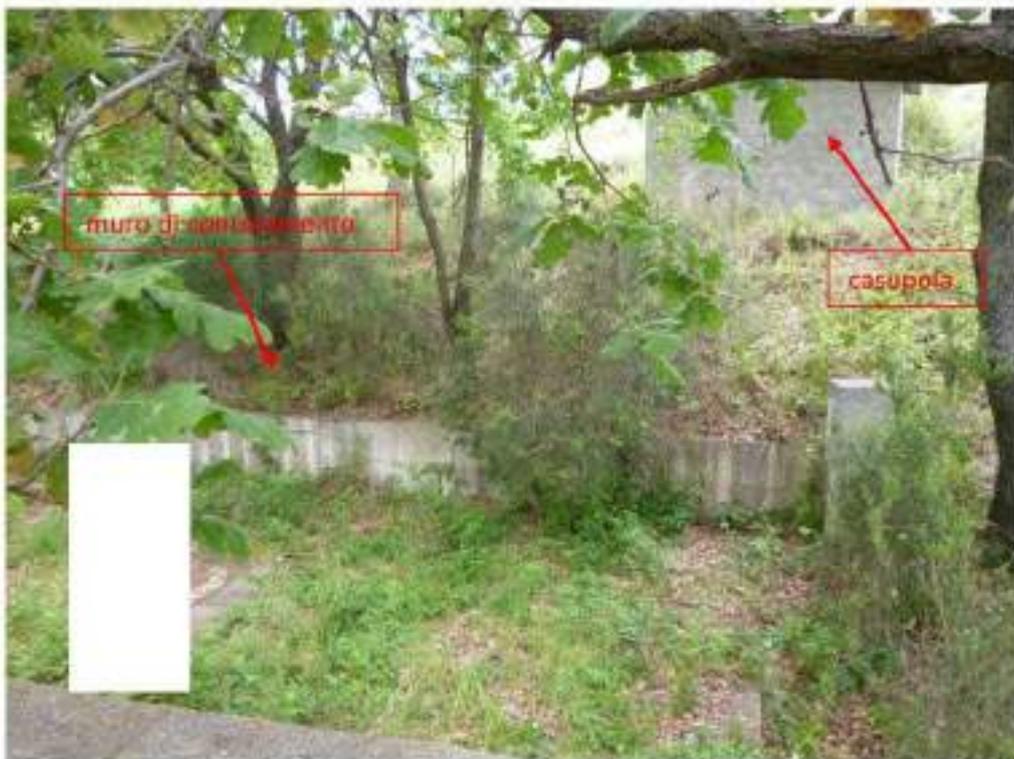
Foto n. 10: sbancamento

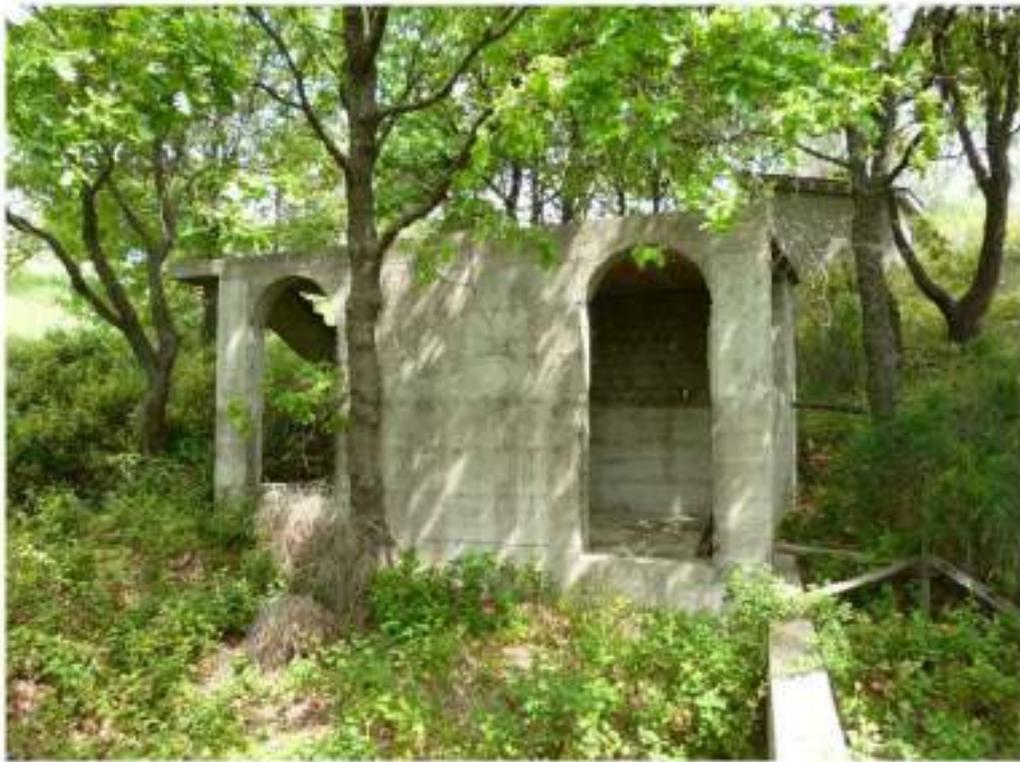
Foto n. 11: 1° corpo di fabbrica – lato sud

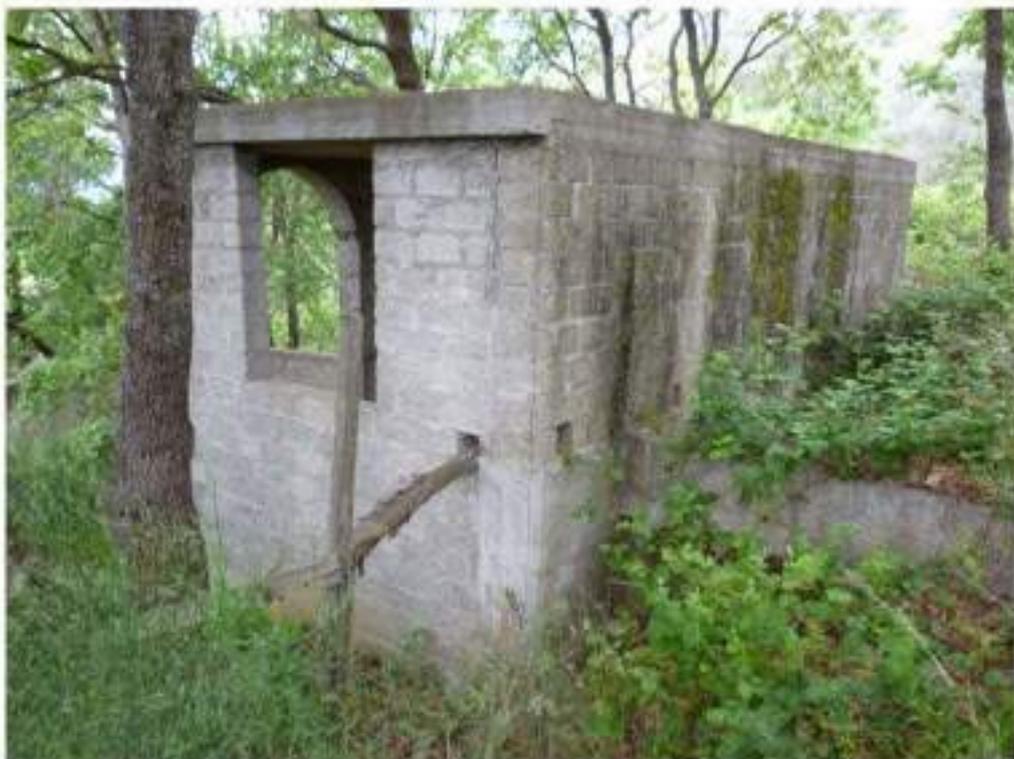
Foto n. 12: 1° corpo di fabbrica – lato nord/est

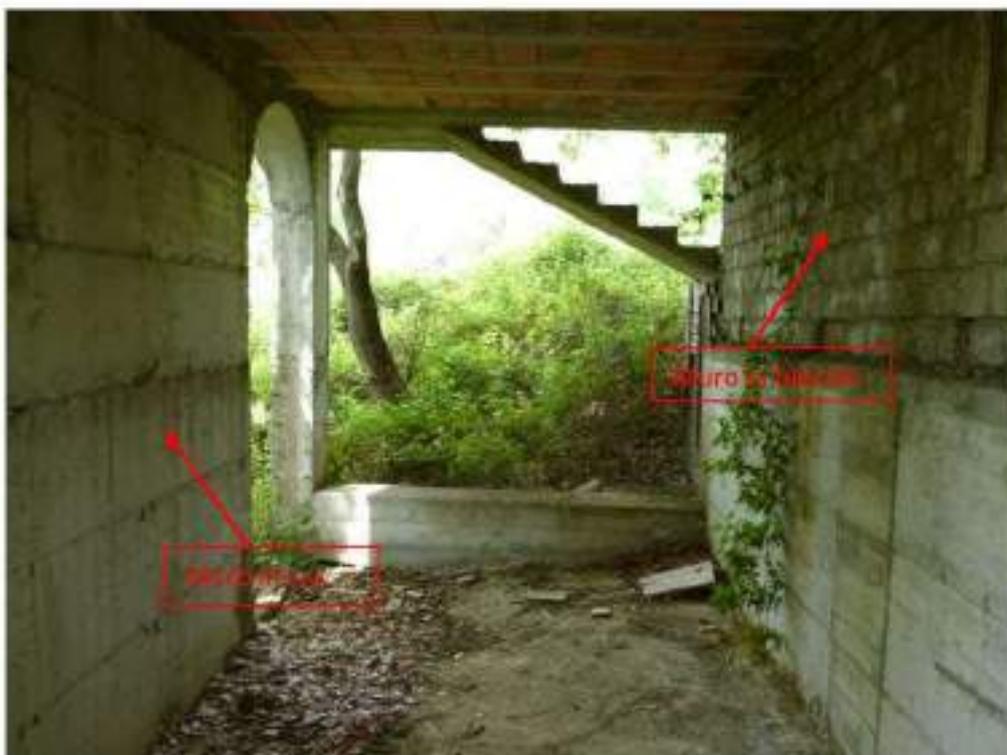
Foto n. 13: 1° corpo di fabbrica – scala in c.a.

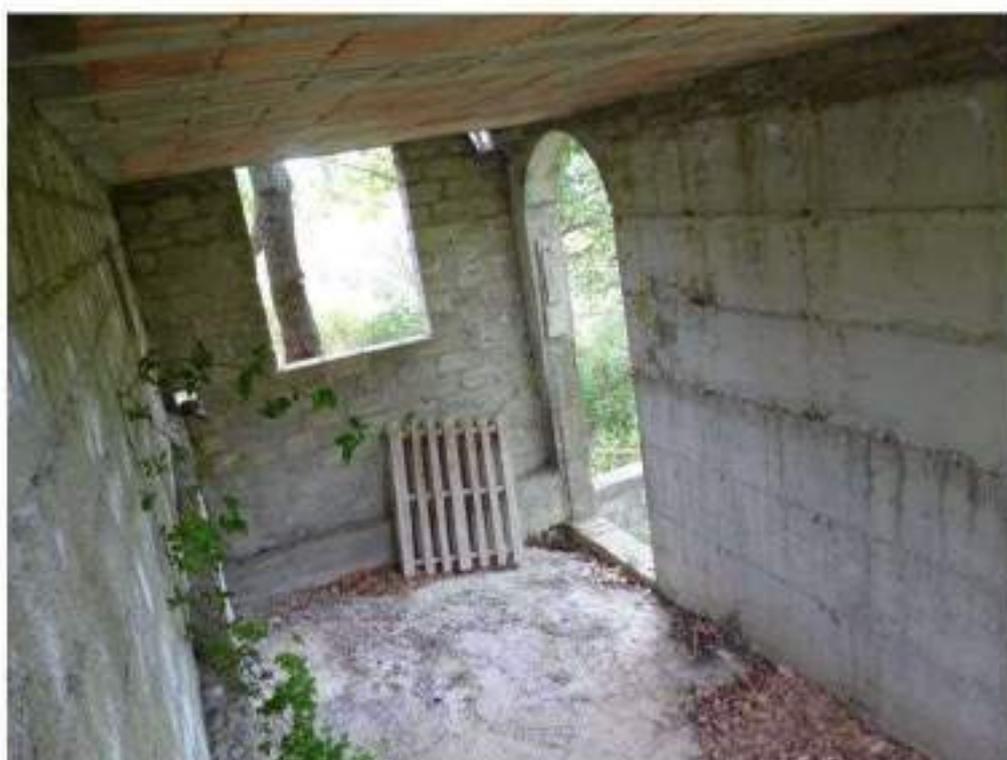
Foto n. 14: 1° corpo di fabbrica - vista interna

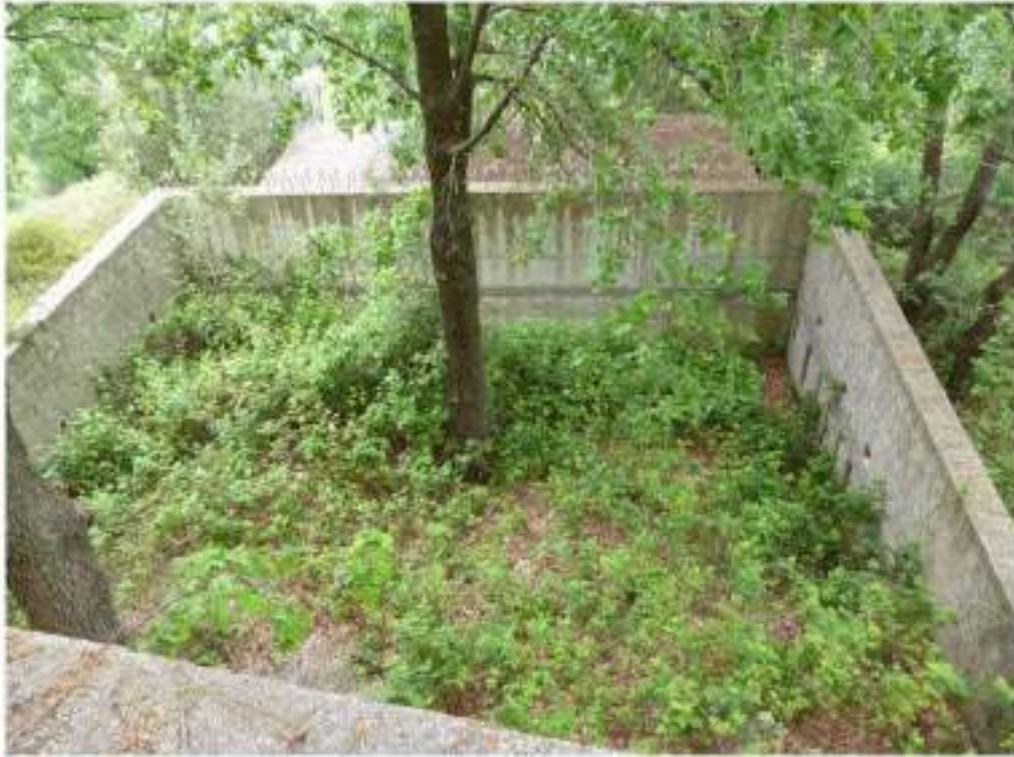
Foto n. 15: muri di cinta in blocchi di cemento

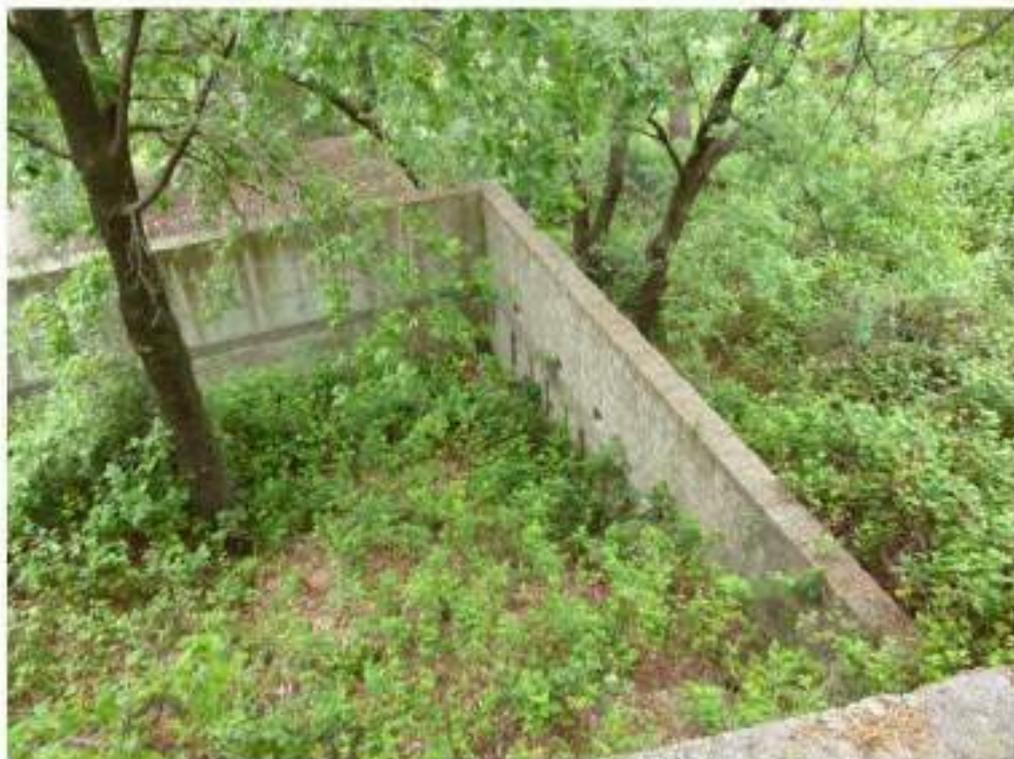
Foto n. 16: muri di cinta in blocchi di cemento

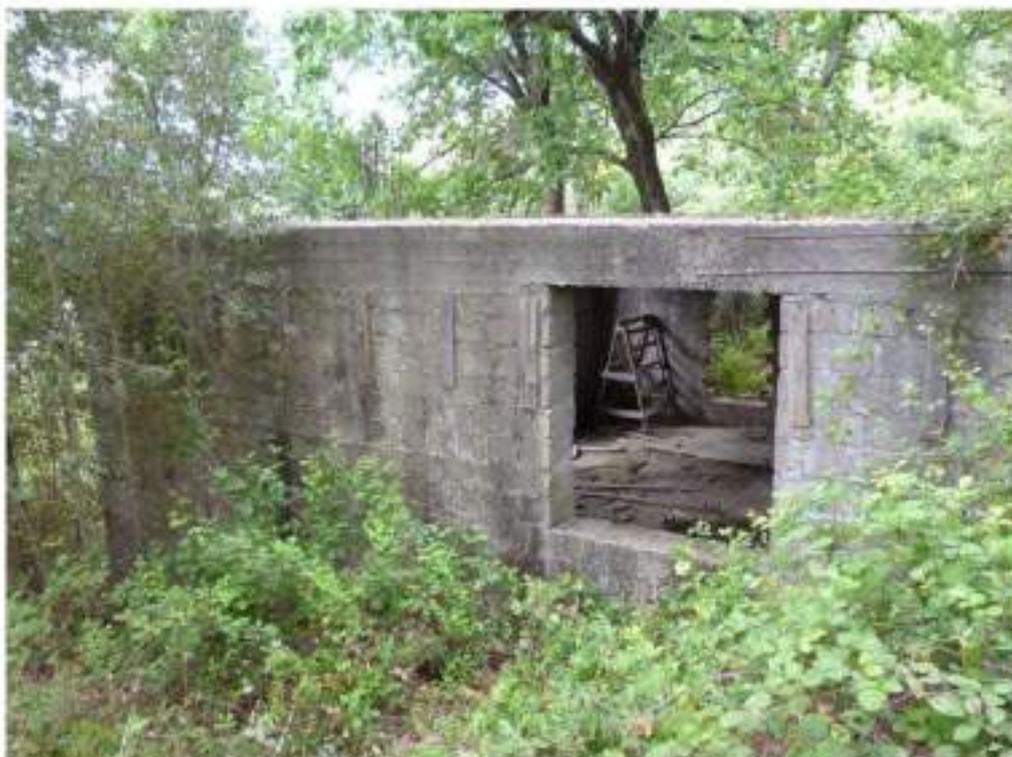
Foto n. 17: 2° corpo di fabbrica – lato est

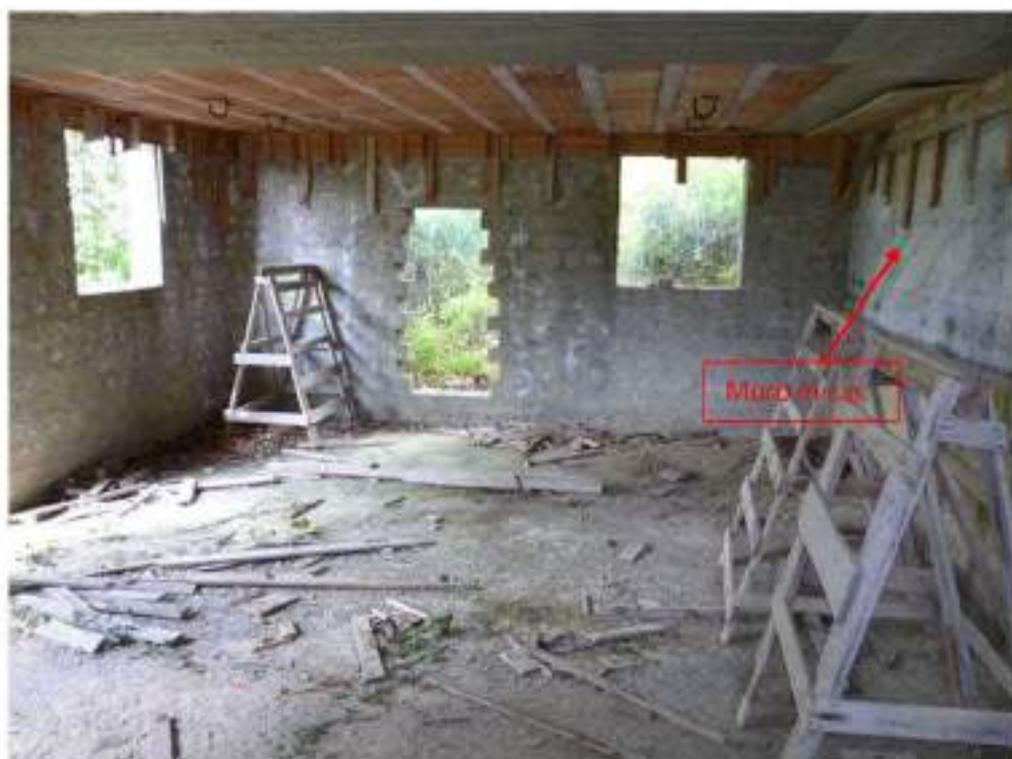
Foto n. 18: 2° corpo di fabbrica - vista interna

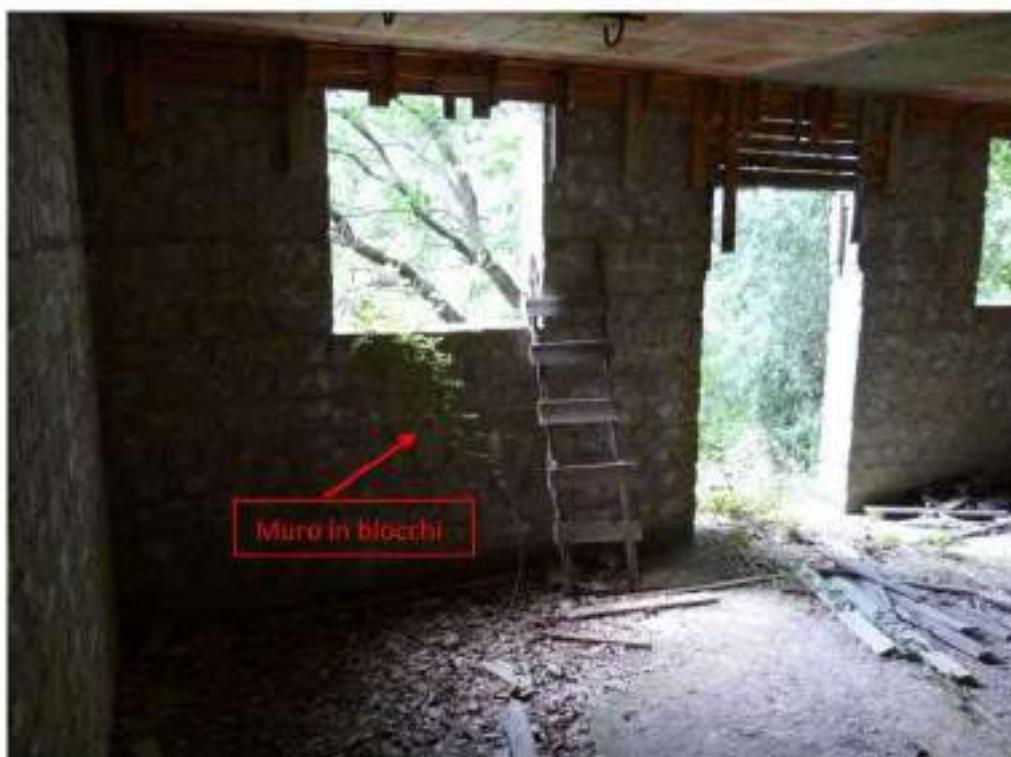
Foto n. 19: 2° corpo di fabbrica - vista interna

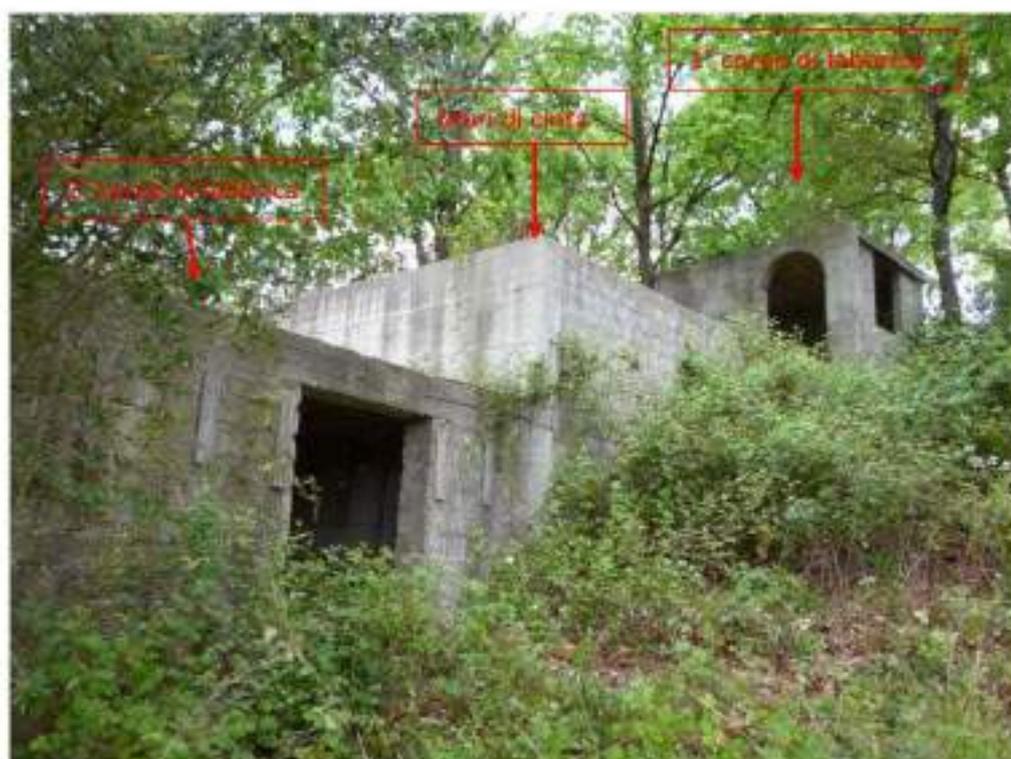
Foto n. 20: corpi di fabbrica – lato est

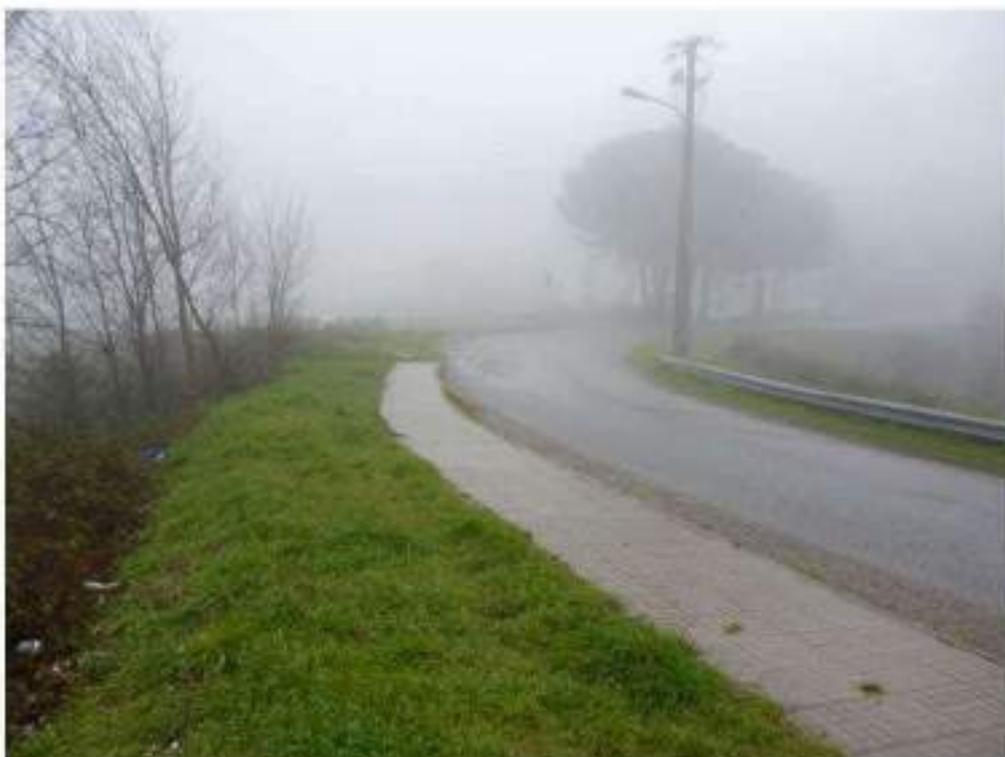
Foto n. 1: accesso ai terreni dalla strada comunale

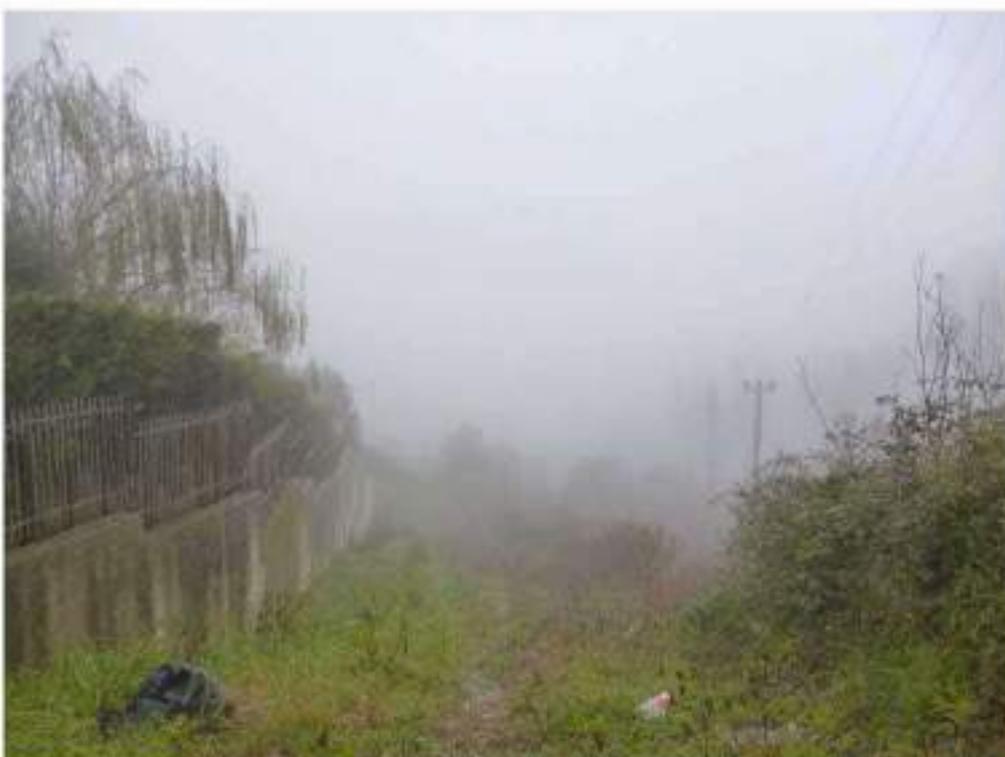
Foto n. 2: accesso ai terreni sottostrada

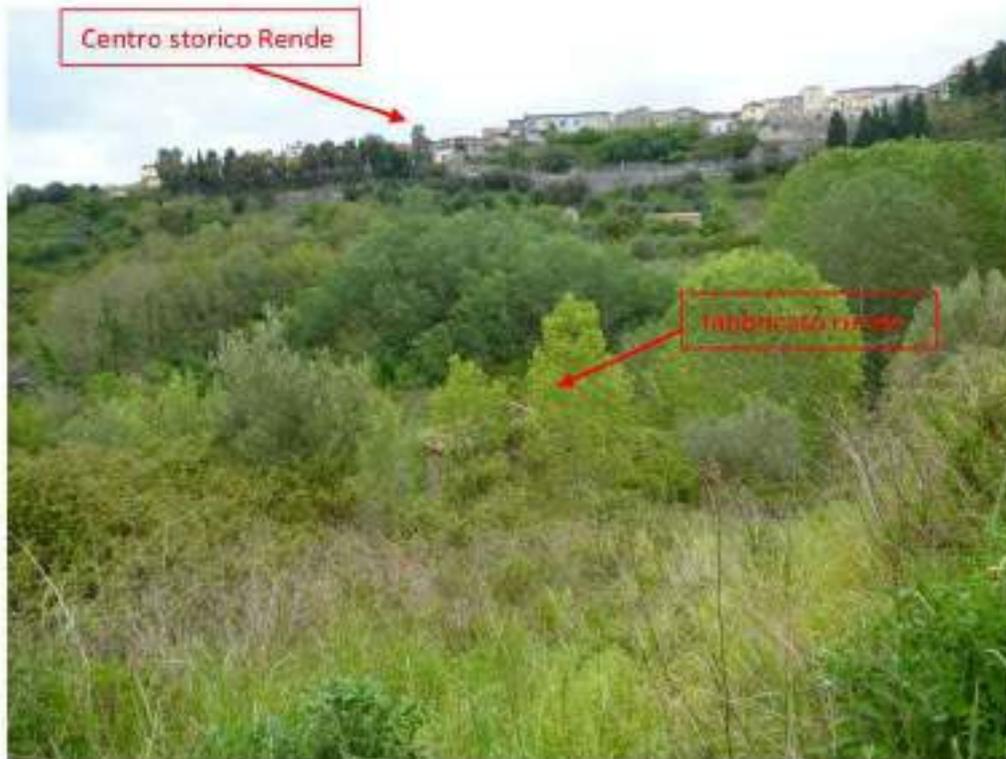
Foto n. 3: terreno incolto con piante infestanti

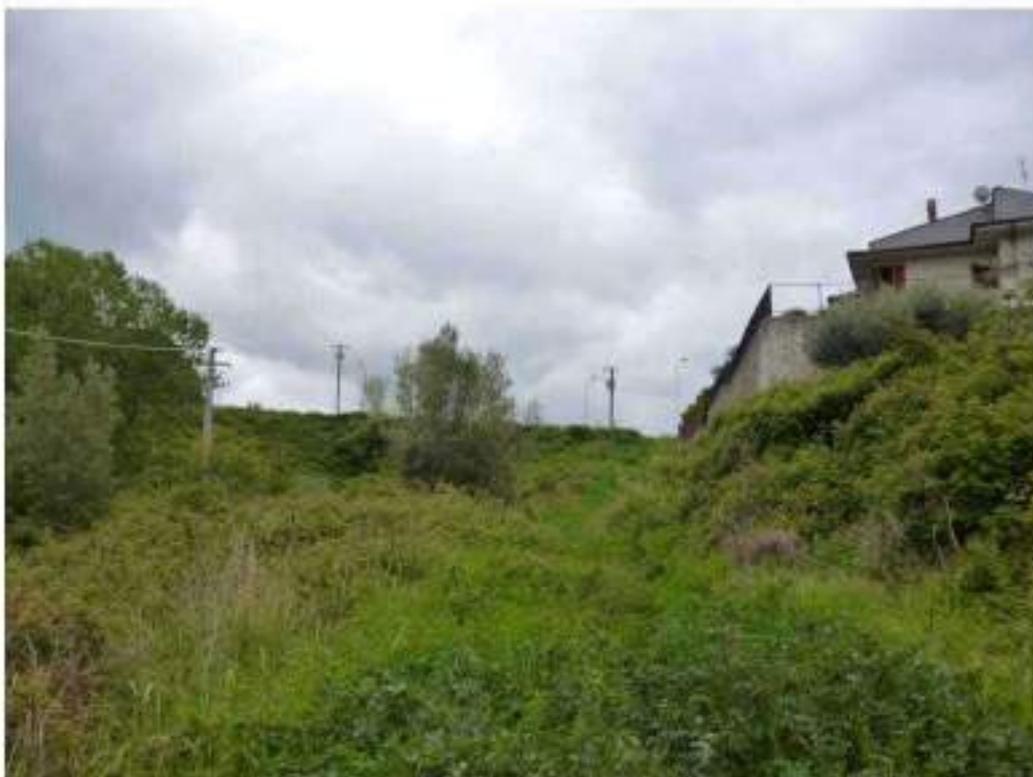
Foto n. 4: pendenza acclive

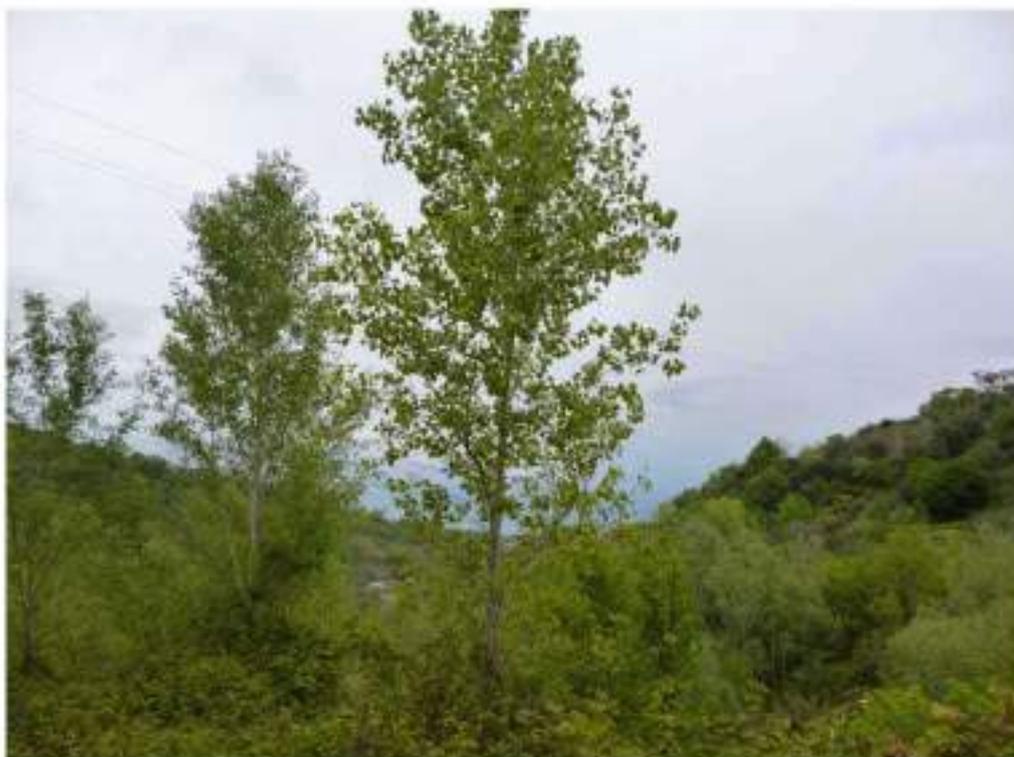
Foto n. 5: terreno incolto con piante infestanti arboree

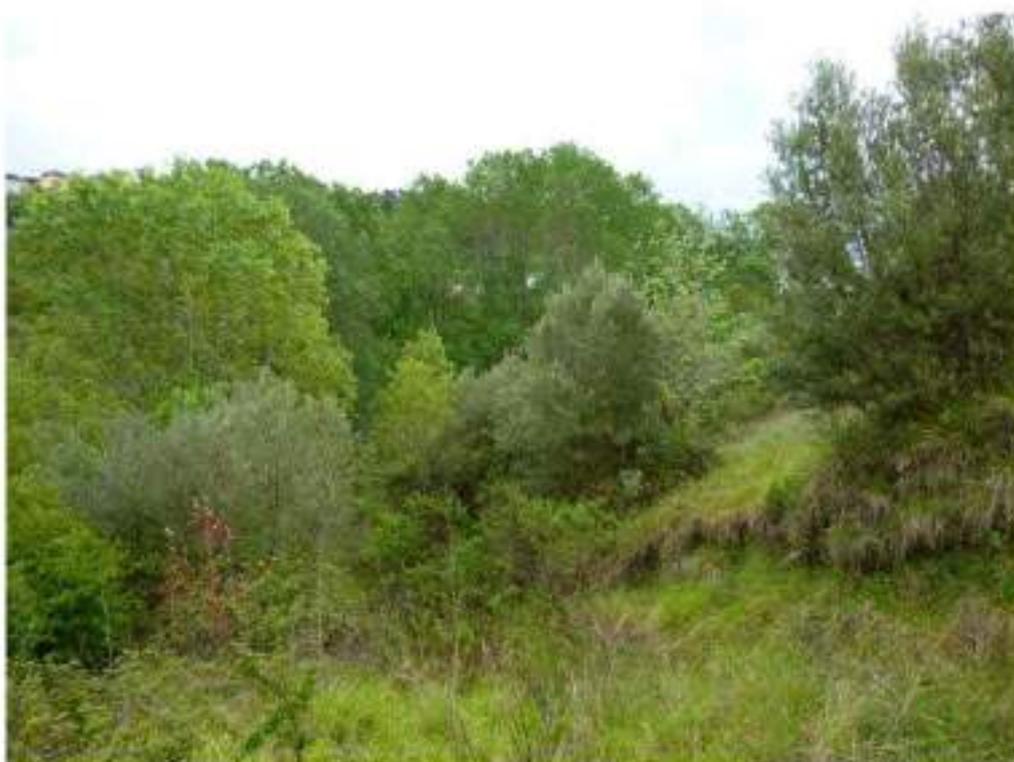
Foto n. 6: terreni incolti con alcuni raggruppamenti di piante di ulivo non coltivate

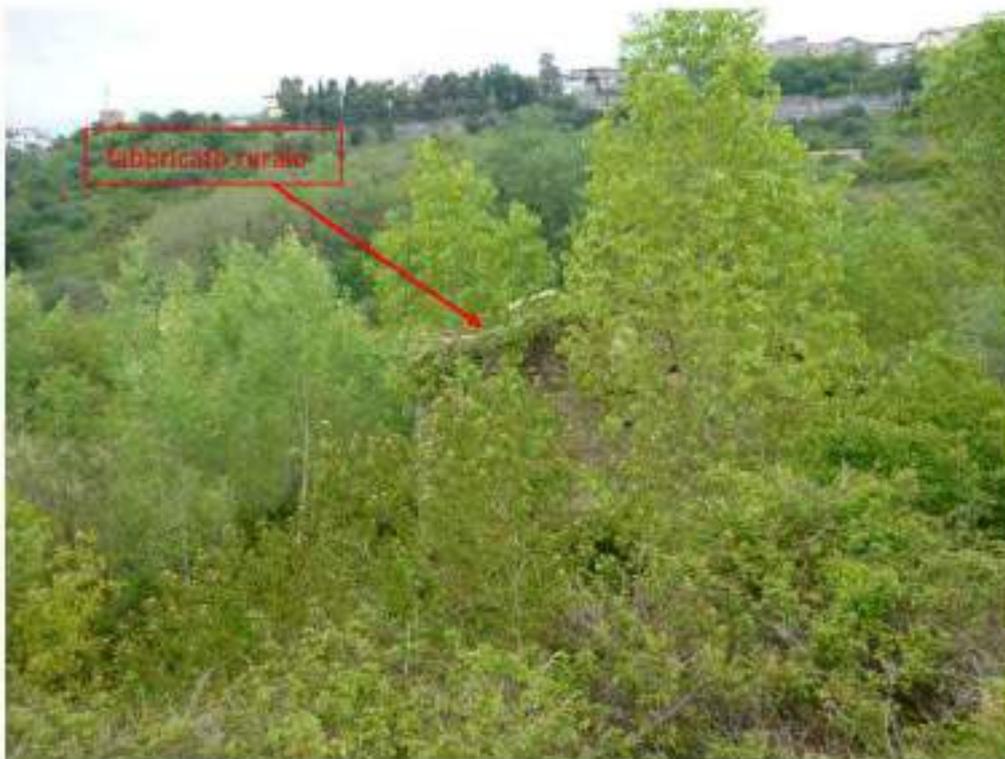
Foto n. 7: fabbricato rurale

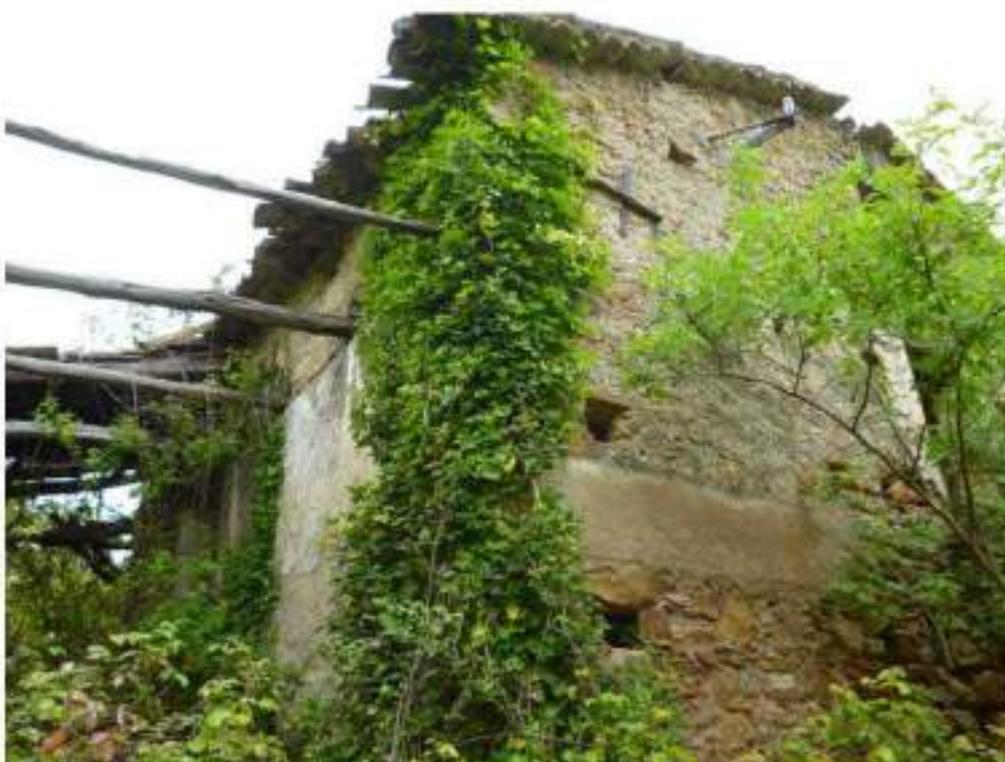
Foto n. 8: fabbricato rurale

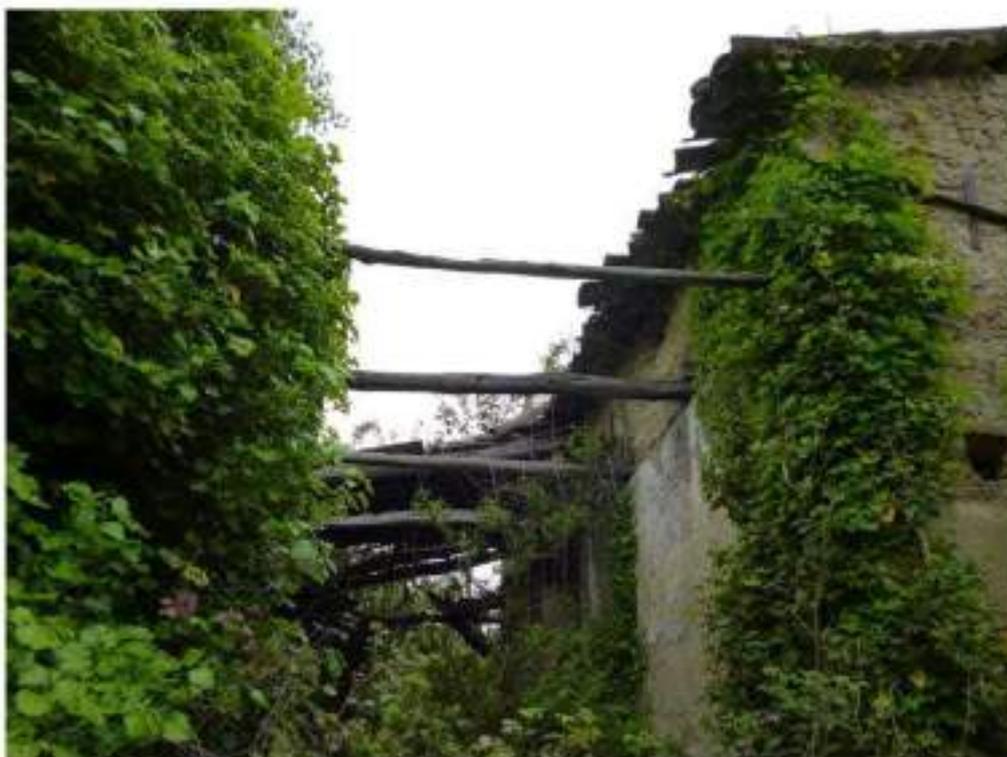
Foto n. 9: parte di fabbricato con travi a vista

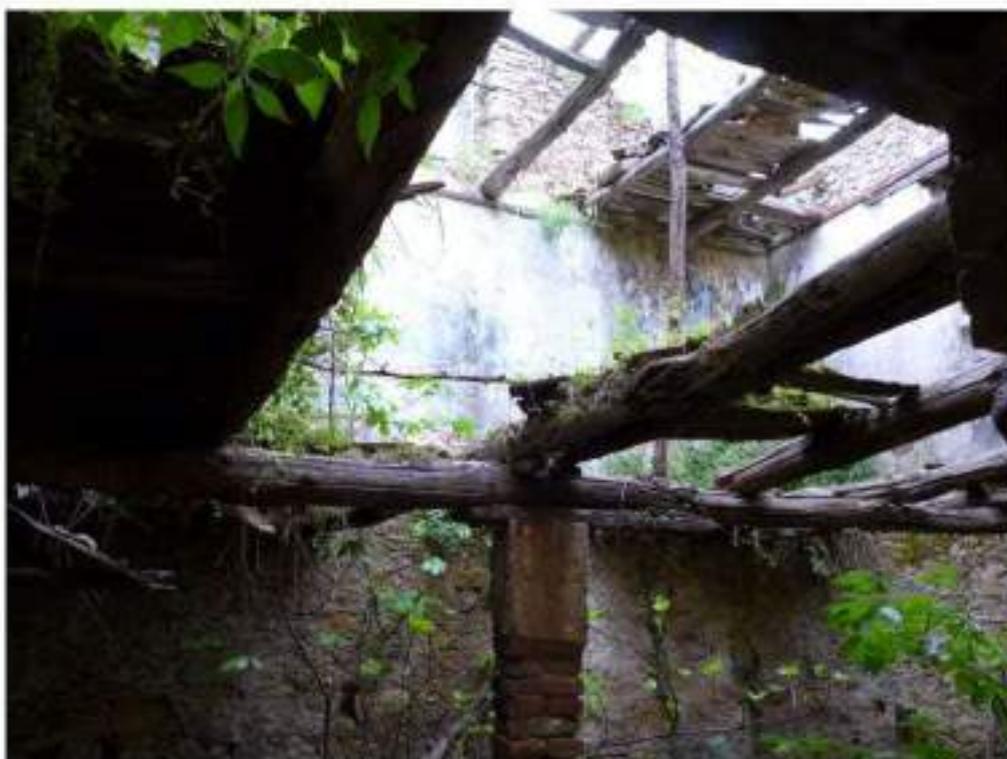
Foto n. 10: fabbricato privo di copertura e dei solai di interpiano
