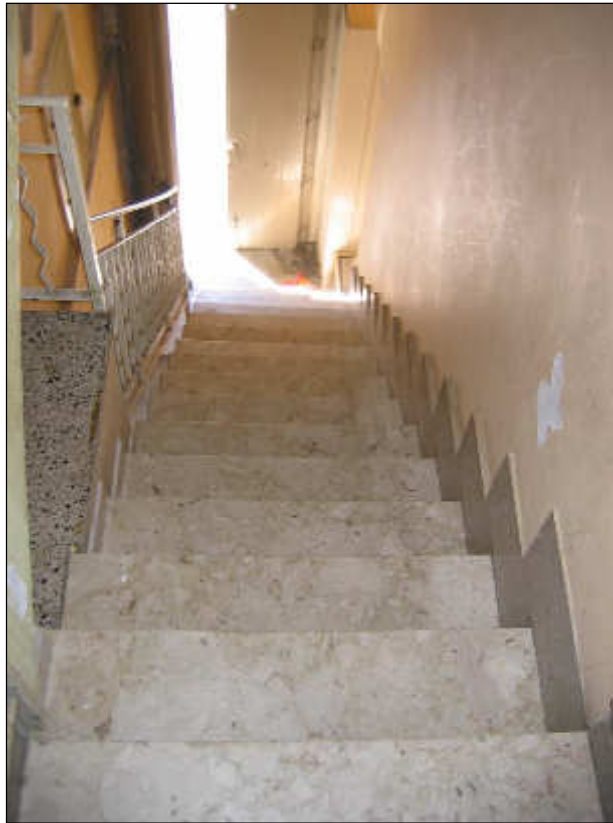
Foto n° 21 – Vista della scala di accesso al primo piano tutta rivestita in marmo. Le finiture delle pareti non sono in buono stato.

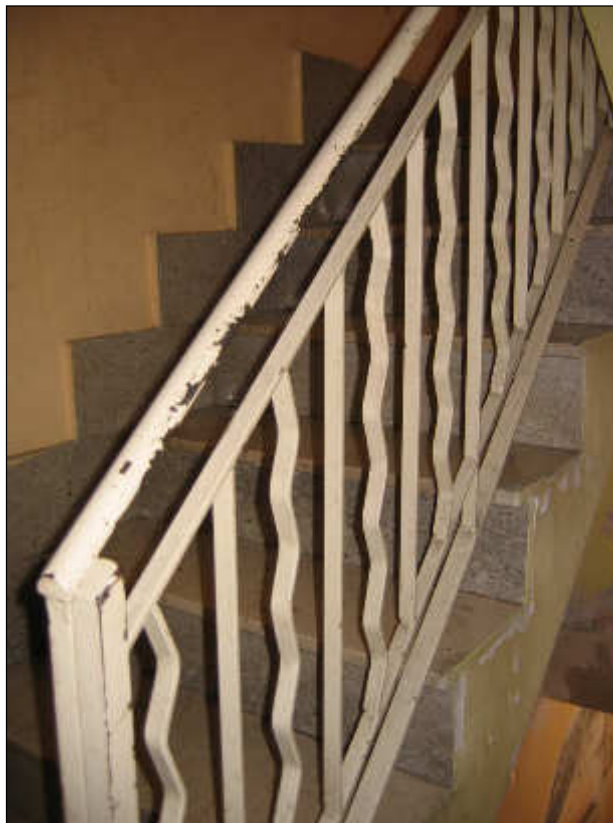
Foto n° 22 – Vista del ringhiera in ferro posta sulla scala di accesso. La stessa si presenta in discrete condizioni, essendo priva di manutenzione ordinaria.

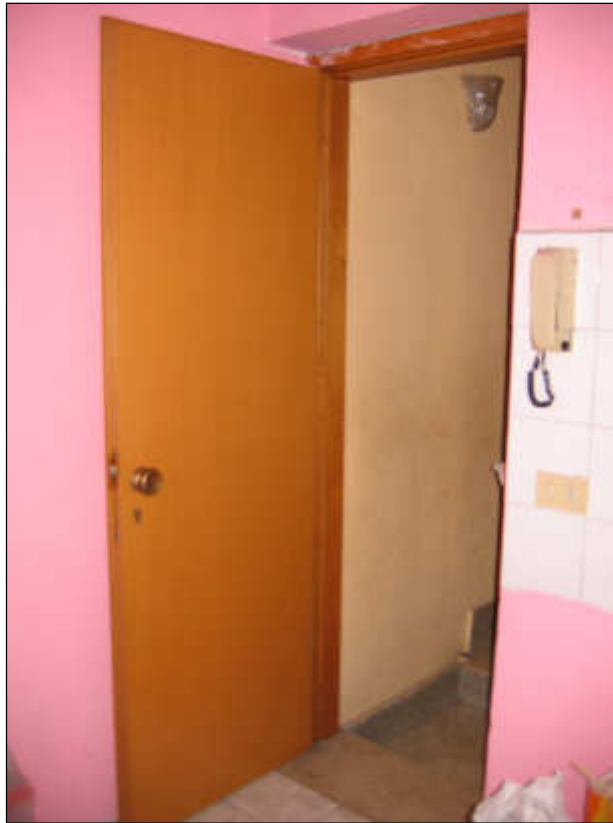
Foto n° 23 – Vista della porta di accesso all'appartamento del primo piano.

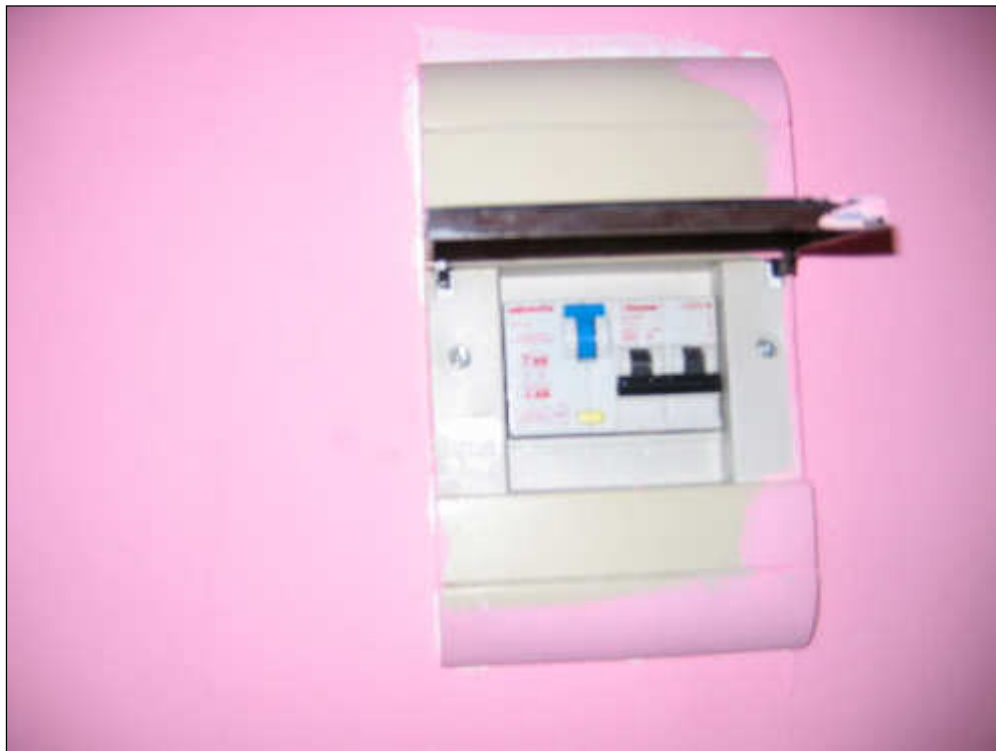
Foto n° 24 – Foto scattata al quadro elettrico posto all'ingresso dell'appartamento. Lo stesso è dotato di differenziale magnetotermico (salvavita) e di interruttore generale (prese-luci).

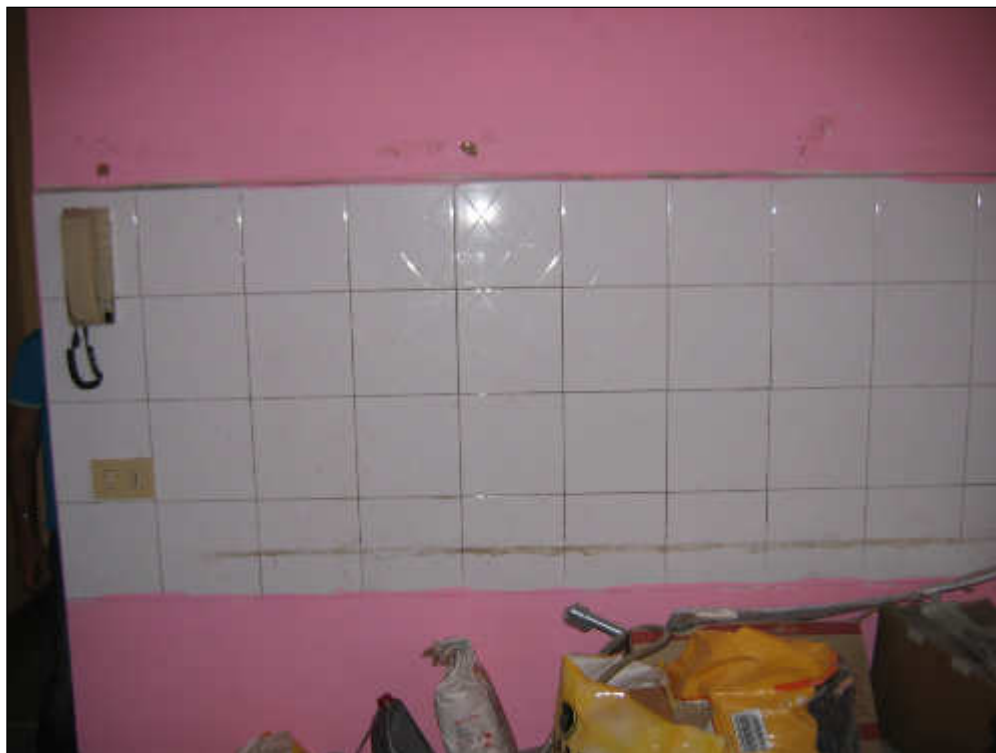
Foto n° 25 – Vista di una delle pareti del vano ingresso/cucina/soggiorno. La parete predisposta per la cucina è rivestita con piastrelle di maiolica delle dimensioni di cm 20x20. L'appartamento è, inoltre, dotato di impianto citofonico.

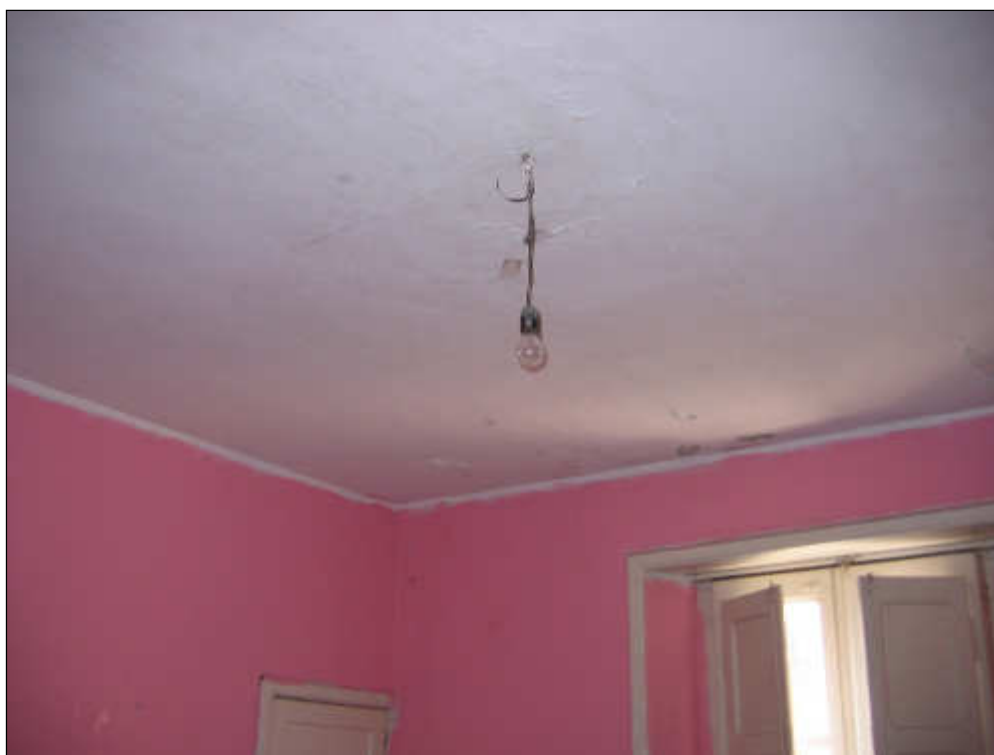
Foto n° 26 – Vista del soffitto e delle pareti del vano cucina/ingresso/soggiorno. Lo stesso è rifinito con pittura a tempera in non buone condizioni.

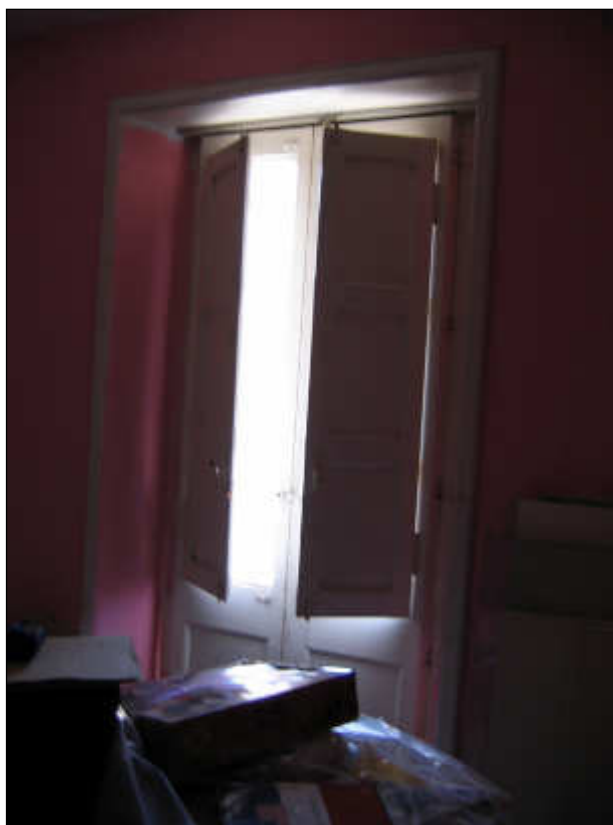
Foto n° 27 – Foto scattata all’infisso in legno che consente l’accesso dal vano ingresso/cucina/soggiorno al ballatoio esterno.

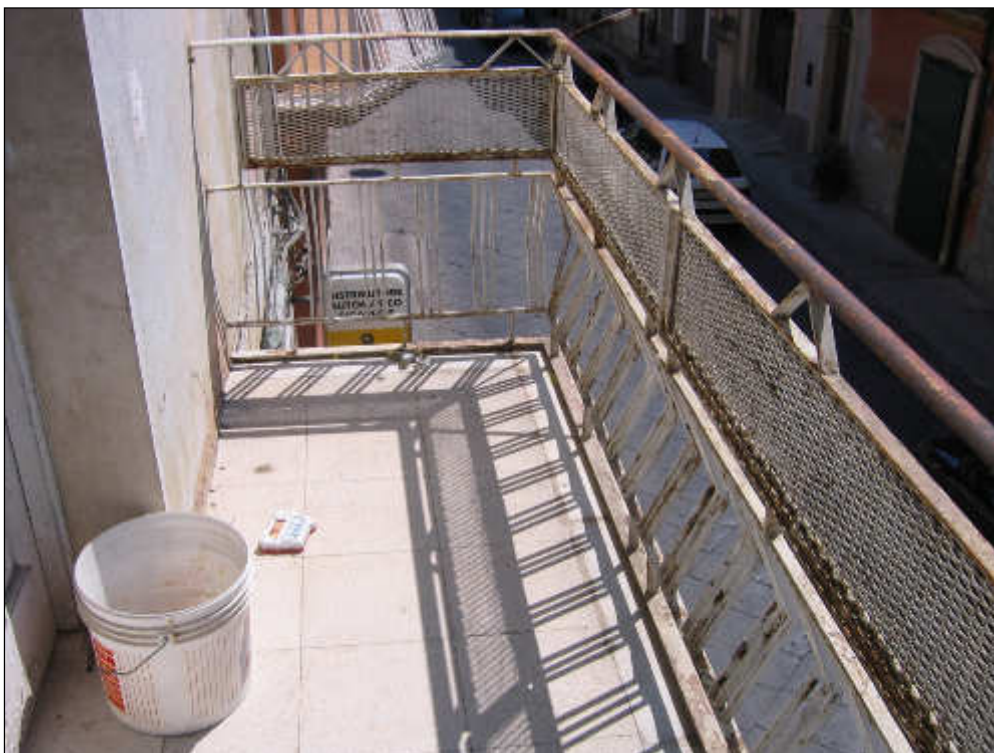
Foto n° 28 – Foto scattata sul balcone esterno che si affaccia su via Cavour. La pavimentazione è in monocottura e si presenta in buone condizioni. Scarso lo stato di finitura della ringhiera.

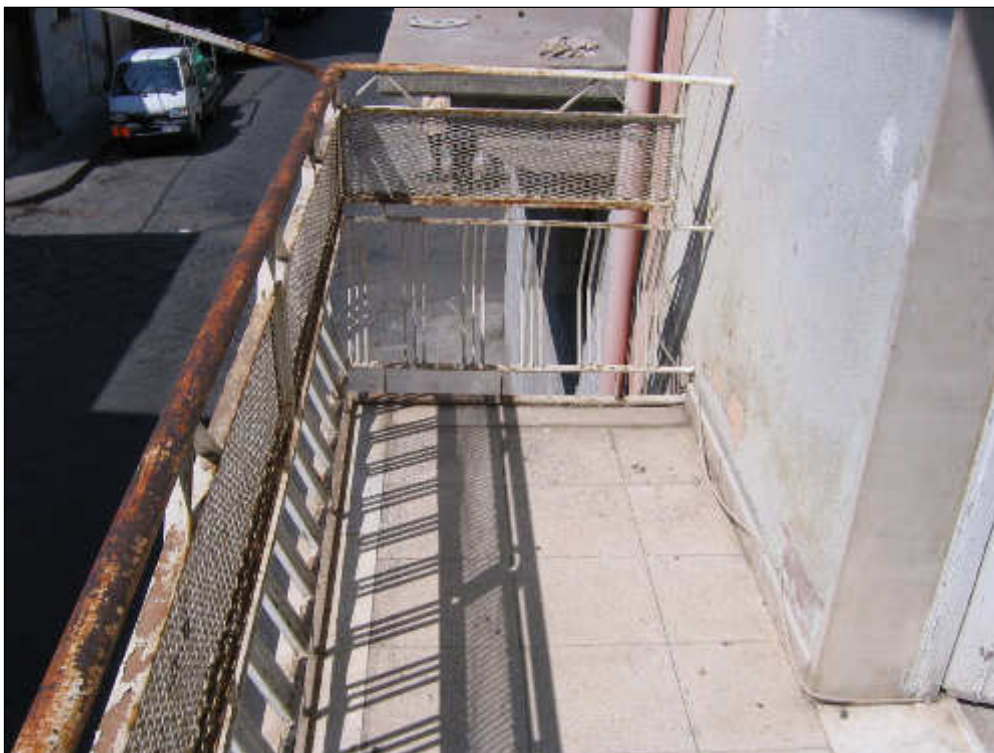
Foto n° 29 – Foto scattata sul balcone esterno che si affaccia su via Cavour. La pavimentazione è in monocottura e si presenta in buone condizioni. Scarso lo stato di finitura della ringhiera.

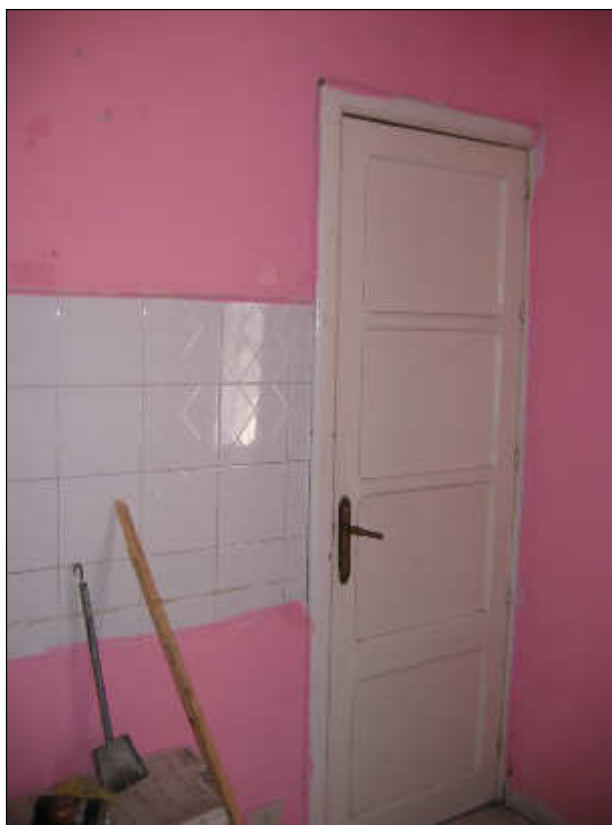
Foto n° 30 – Vista della porta di accesso al bagno.

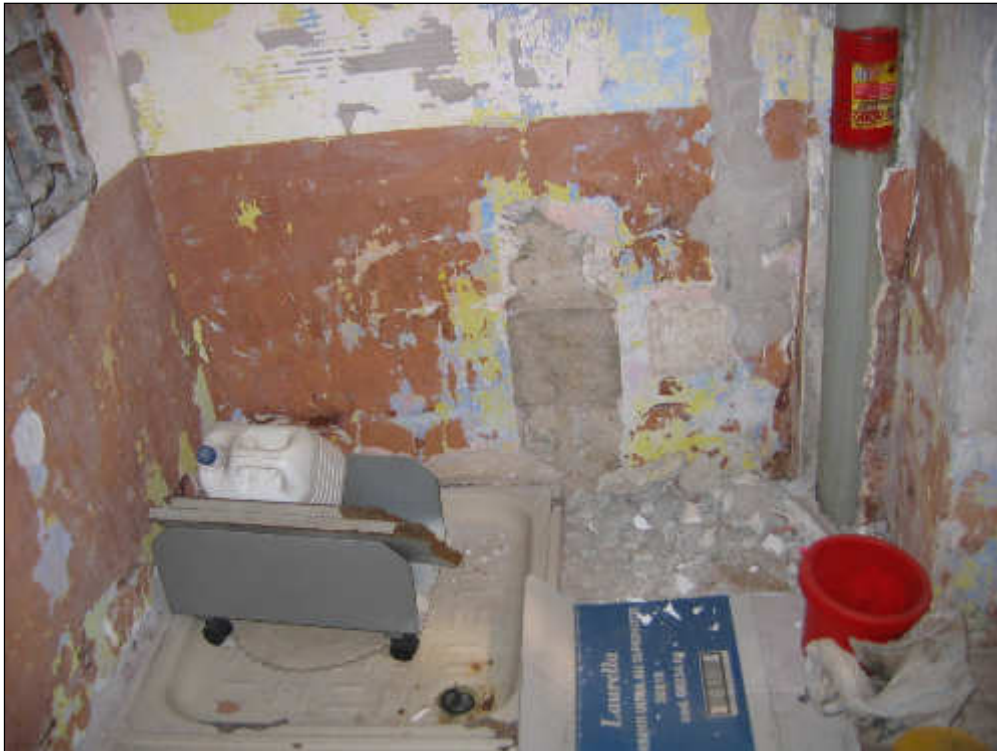
Foto n° 31 – Foto scattata all'interno del bagno. Lo stesso è privo di impianti, di servizi e di finiture.

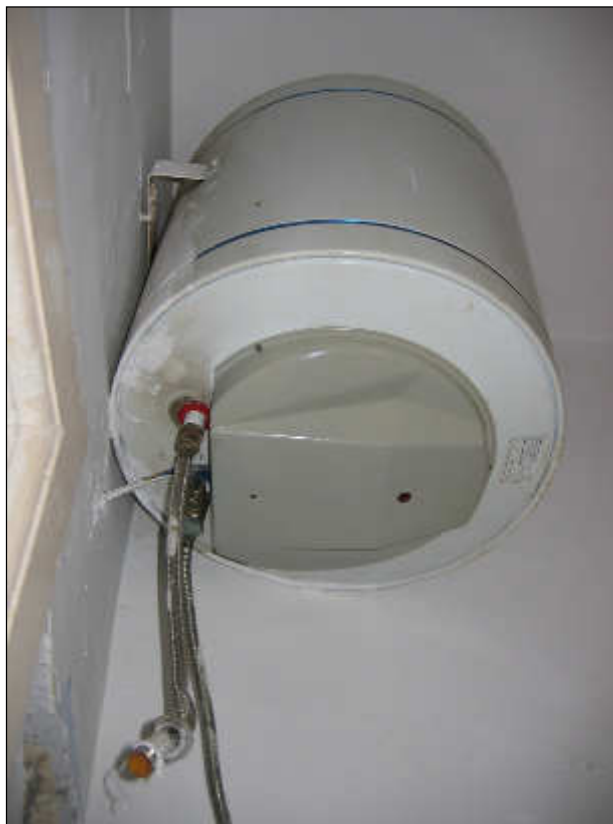
Foto n° 32 – Foto scattata allo scaldabagno elettrico da 50 litri. Lo stesso non risulta allacciato alla rete idrica in quanto sono stati rimossi gli impianti.

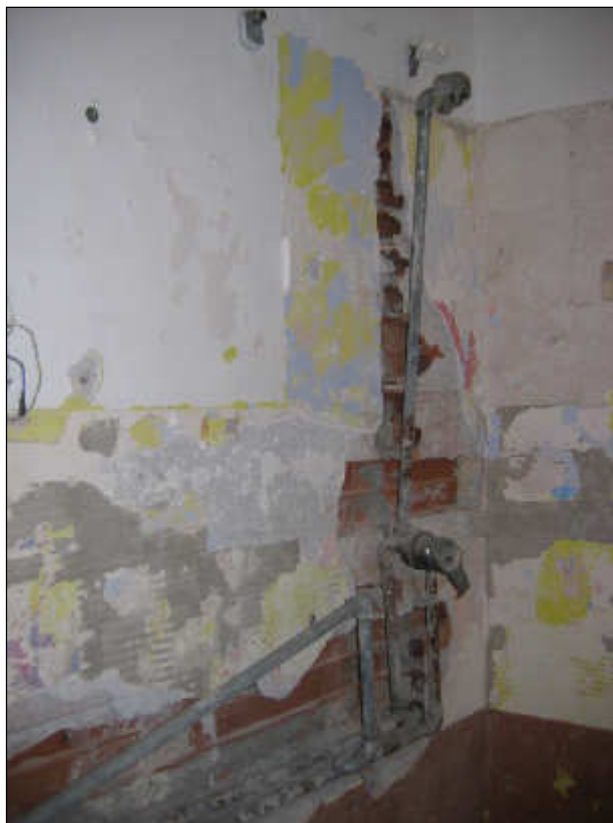
Foto n° 33 – Foto scattata alla porzione di impianto idrico relativo alla doccia ma che non risulta allacciato alla rete idrica.

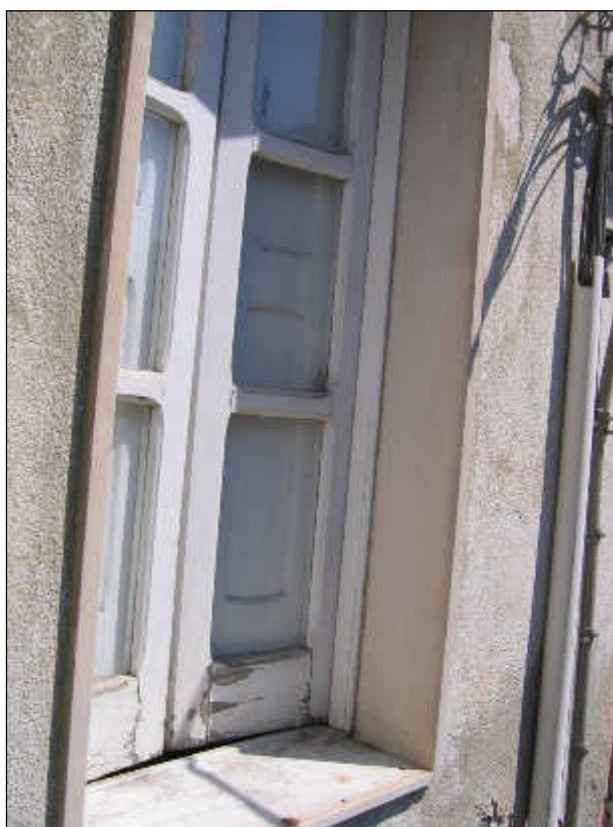
Foto n° 34 – Foto scattata all'infisso in legno posto all'interno del bagno.

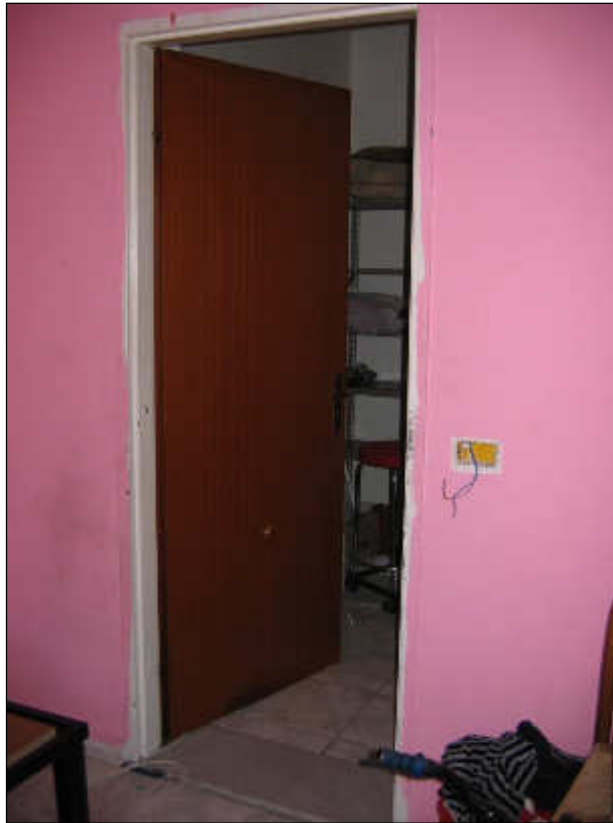
Foto n° 35 – Foto scattata alla porta di accesso alla camera da letto. L'impianto elettrico è fatiscente e privo di interruttori.

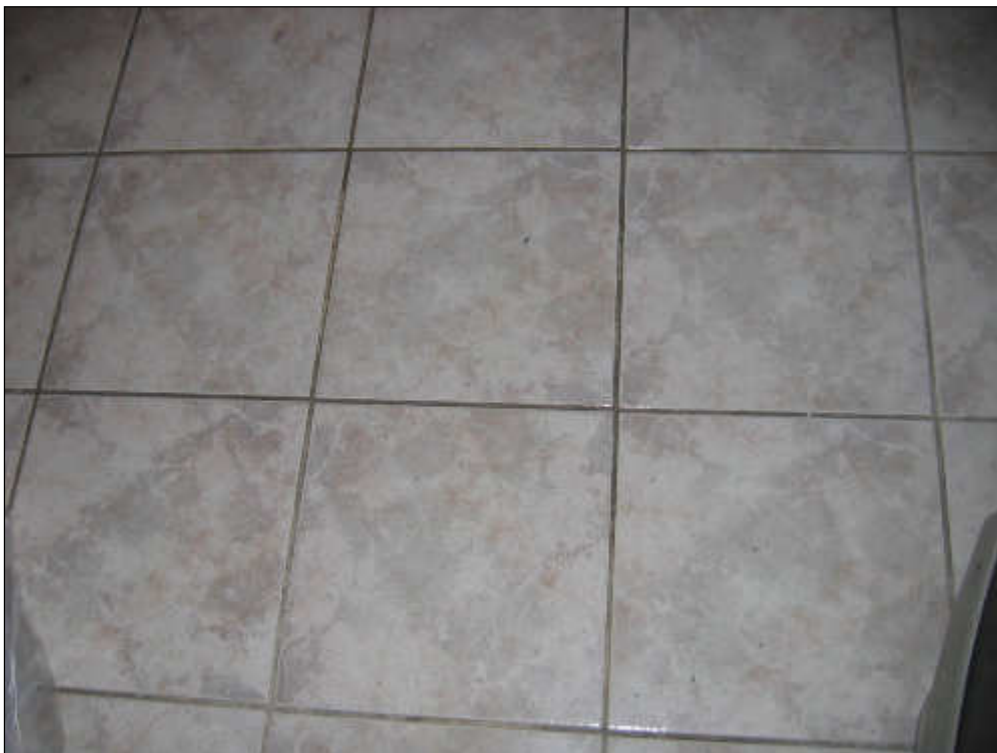
Foto n° 36 – Foto scatta al pavimento in monocottura posto all'interno della camera da letto.

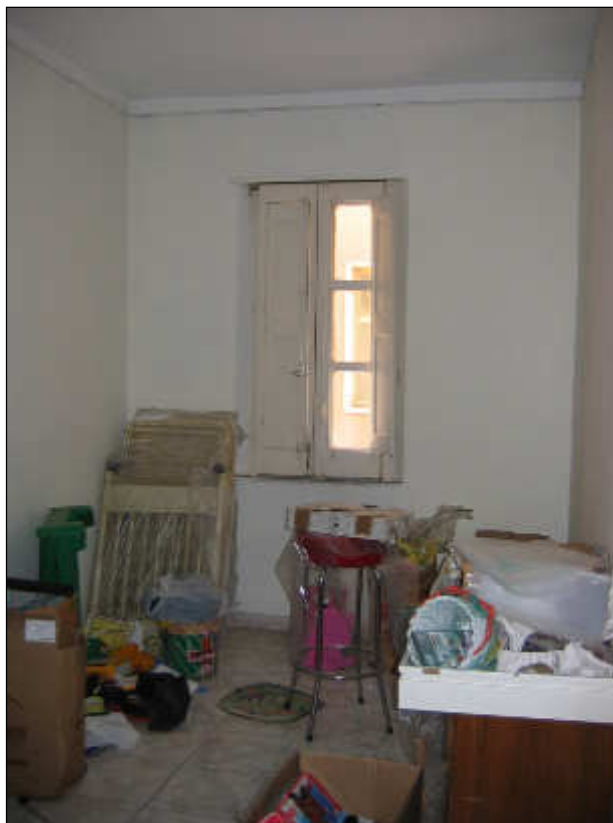
Foto n° 37 – Foto scattata all'interno della camera da letto. Le pareti sono tutte intonacate e tinteggiate con idropittura in discreto stato di conservazione.

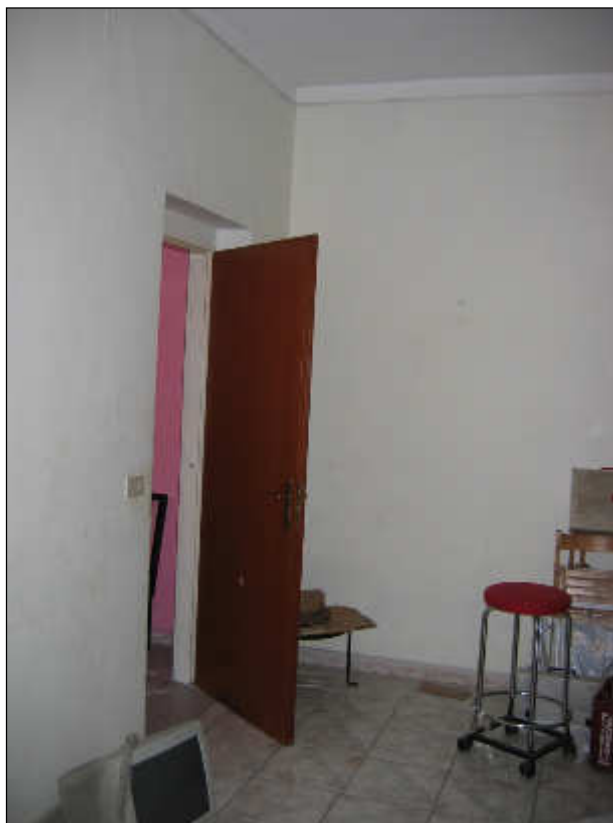
Foto n° 38 – Foto scattata all'interno della camera da letto. Le pareti sono tutte intonacate e tinteggiate con idropittura in discreto stato di conservazione.
