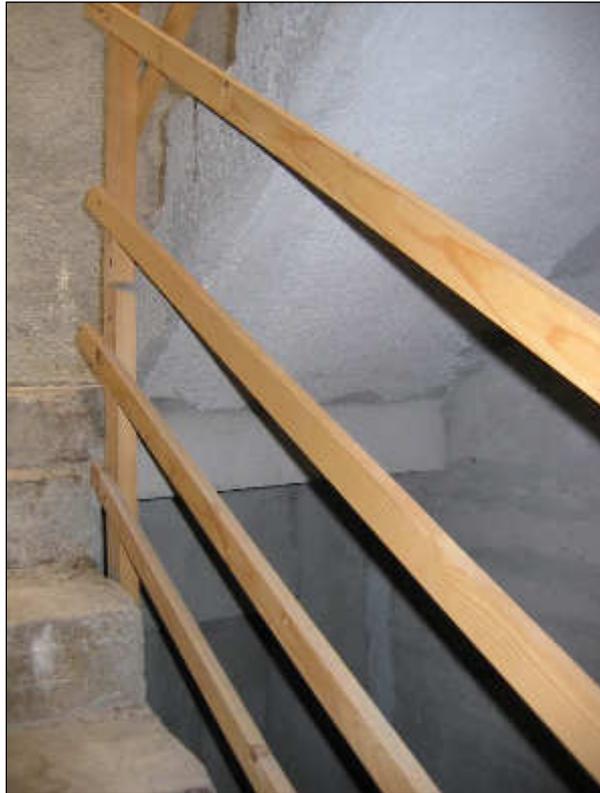
Foto n° 47 – Foto scattata alla rampa della scala che consente l’accesso alla terrazza soprastante l’appartamento del secondo piano. La stessa non è rifinita e la ringhiera è precaria.

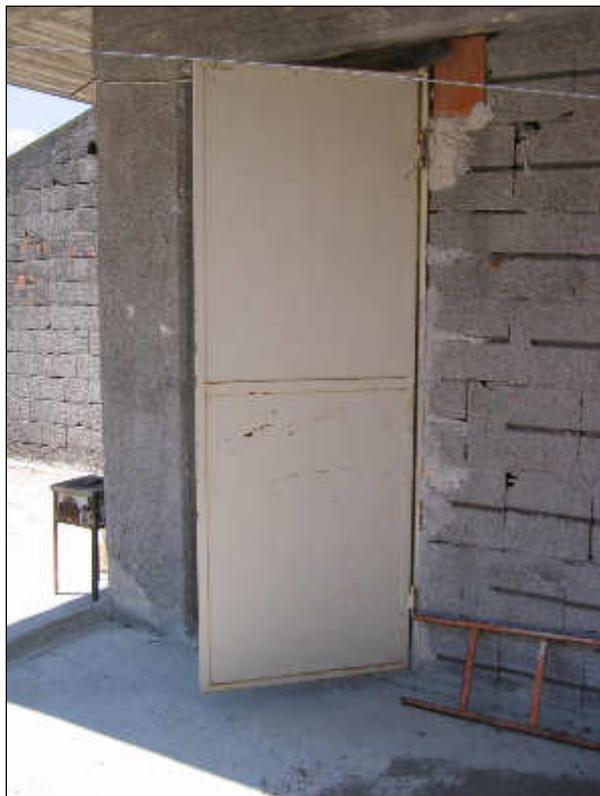
Foto n° 48 – Foto scattata sul lastrico solare da cui si accede mediante porta in ferro. Le pareti non sono intonacate e la terrazza è priva di pavimentazione.

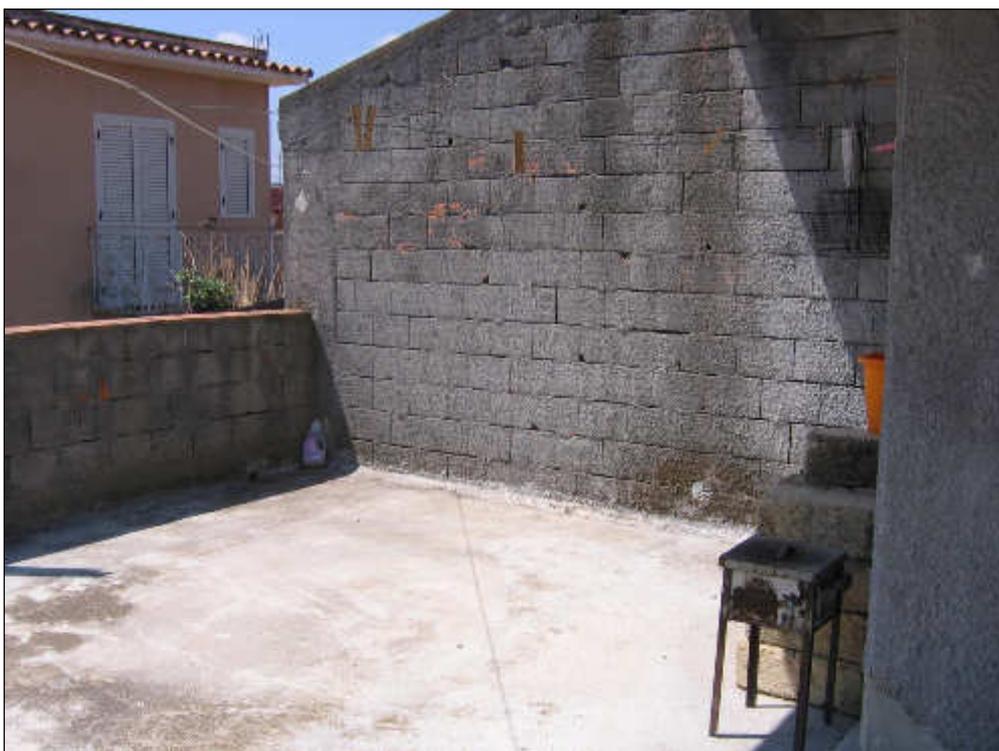
Foto n° 49 – Altra foto scattata sul lastrico solare al fine di evidenziarne lo stato.

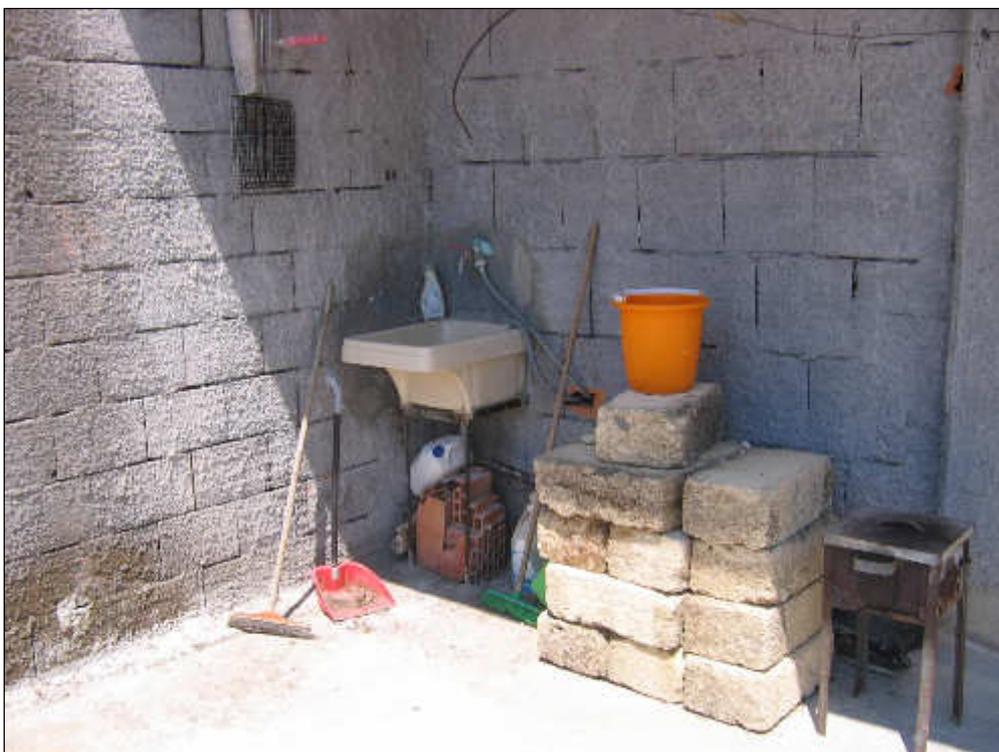
Foto n° 50 – Altra foto scattata sul lastrico solare al fine di evidenziarne l'assenza di rifiniture.

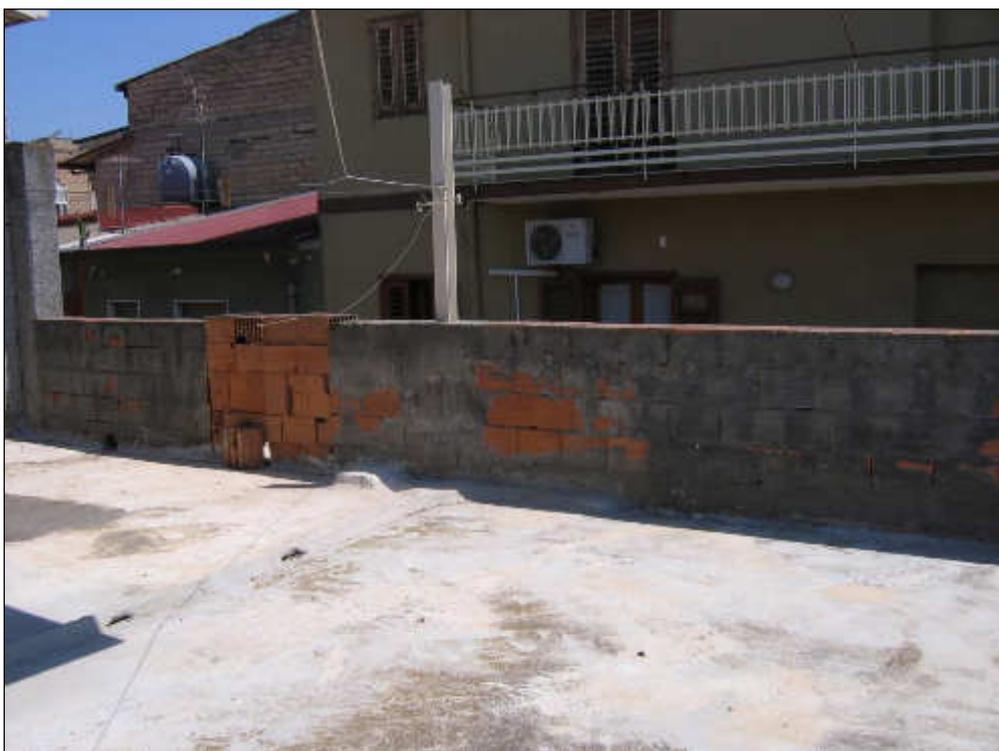
Foto n° 51 – Foto scattata in terrazza al fine di evidenziarne lo stato rustico, ossia l'assenza di intonaco nelle pareti e di pavimentazione.

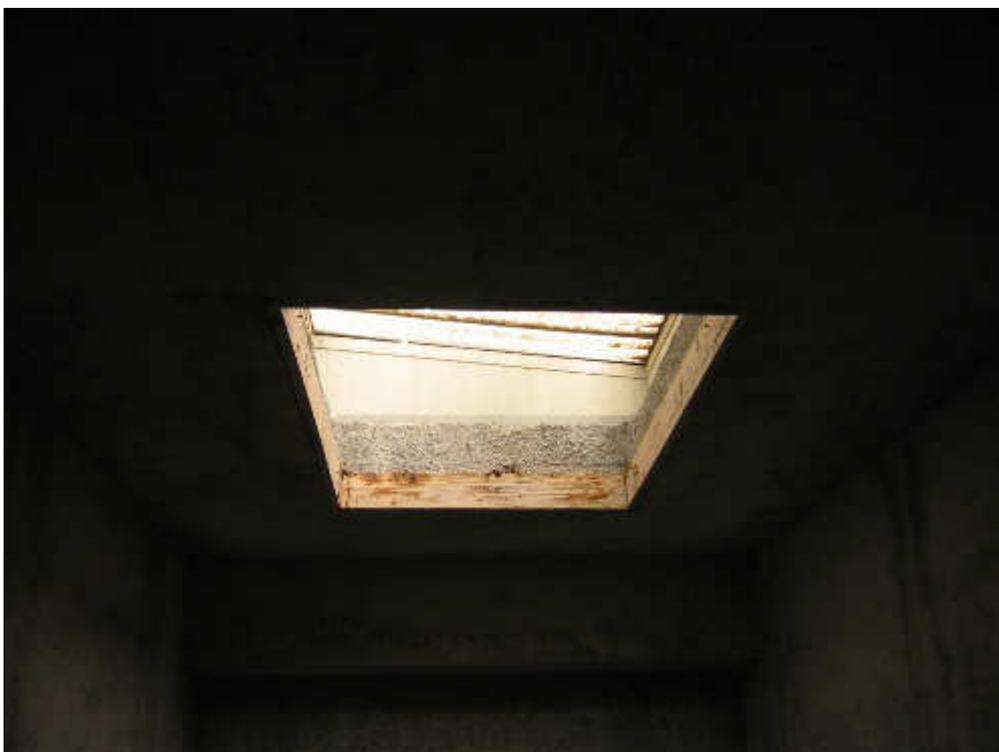
Foto n° 52 – Foto scattata al pozzo luce realizzato nel vano scala.
