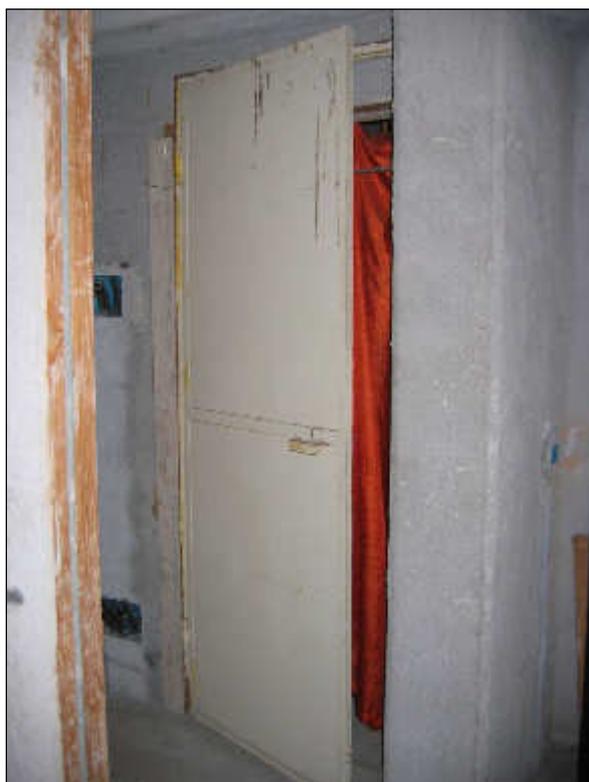
Foto n° 15 – Foto scattata alla porta di ingresso all'appartamento del primo piano. Lo stesso è solamente intonacato non essendo ancora rifinito. L'impianto elettrico non è funzionante in quanto privo dei corpi illuminanti e degli interruttori.

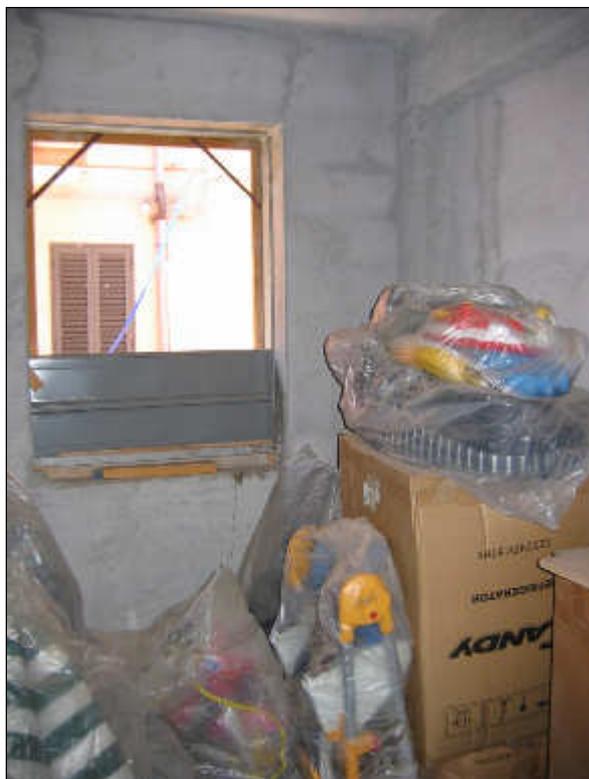
Foto n° 16 – Foto scattata all'interno di una delle camere del primo piano. Anche questa si presenta tutta intonacata ma in assenza dello strato di finitura. Sono assenti anche gli infissi esterni.

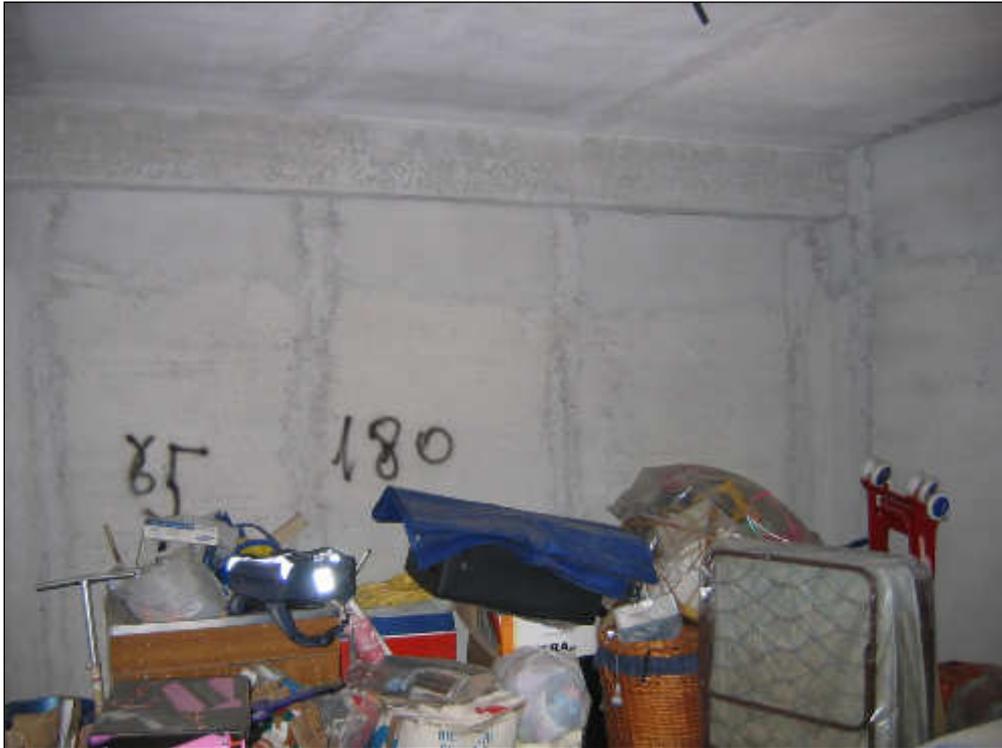
Foto n° 17 – Foto scattata all'interno di una delle camere del primo piano. Anche questa si presenta tutta intonacata ma in assenza dello strato di finitura e degli impianti.

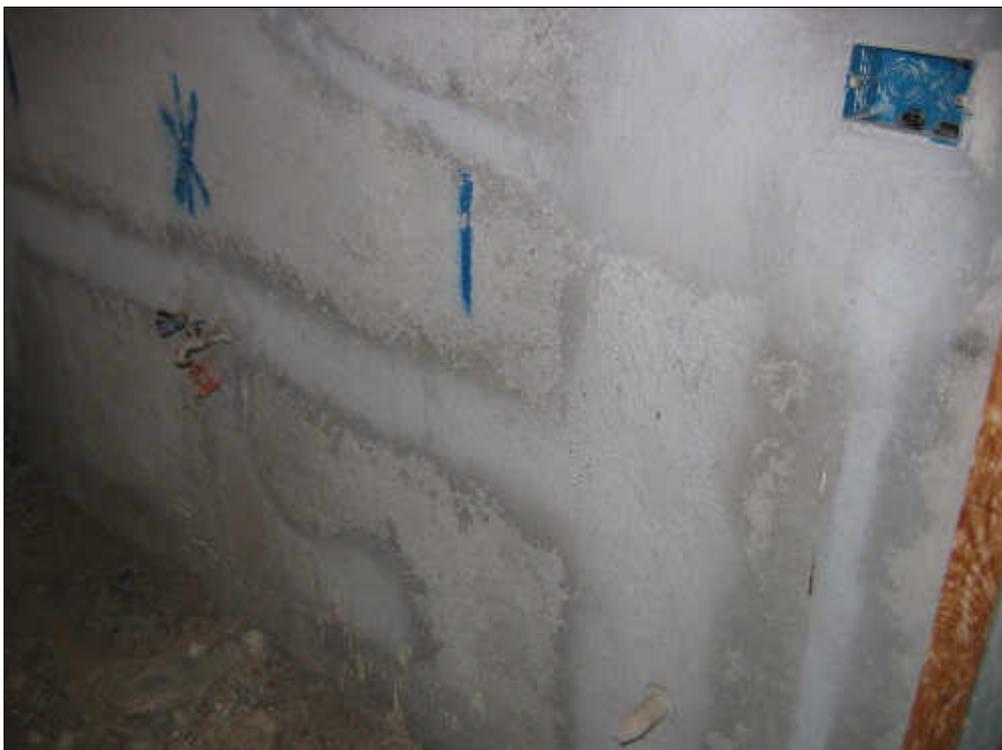
Foto n° 18 – Foto scattata all'interno del vano progettato come bagno. Sono stati predisposti gli impianti (idrico ed elettrico) ma non sono stati ultimati.

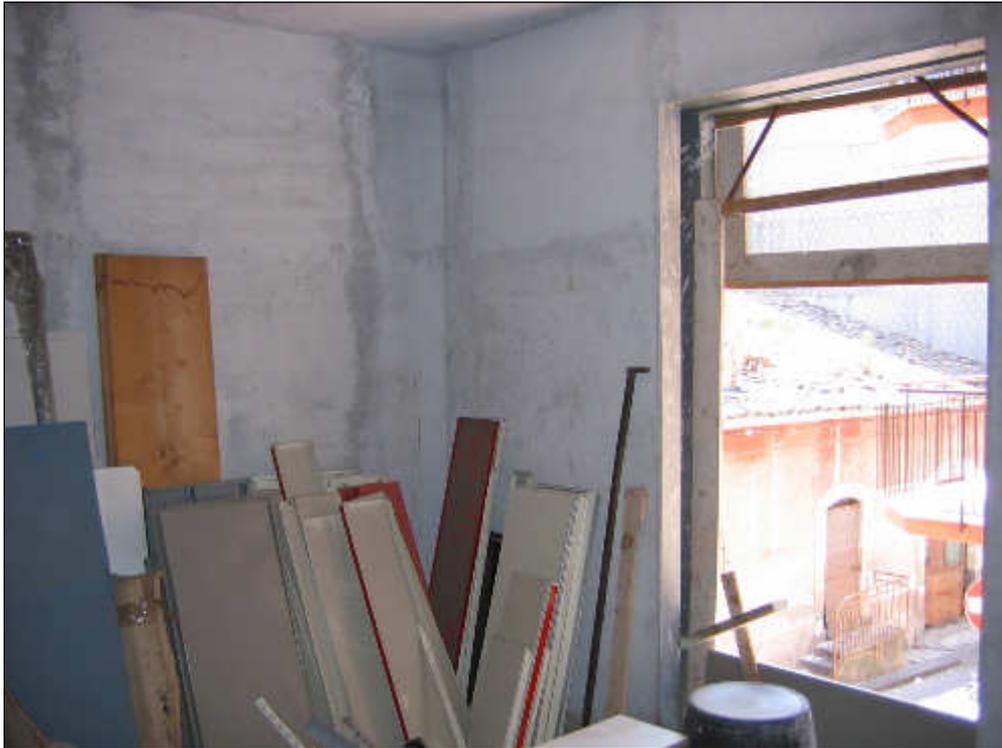
Foto n° 19 – Foto scattata all'interno di una delle camere del primo piano. Anche questa si presenta tutta intonacata ma in assenza dello strato di finitura. Sono assenti anche gli infissi esterni.

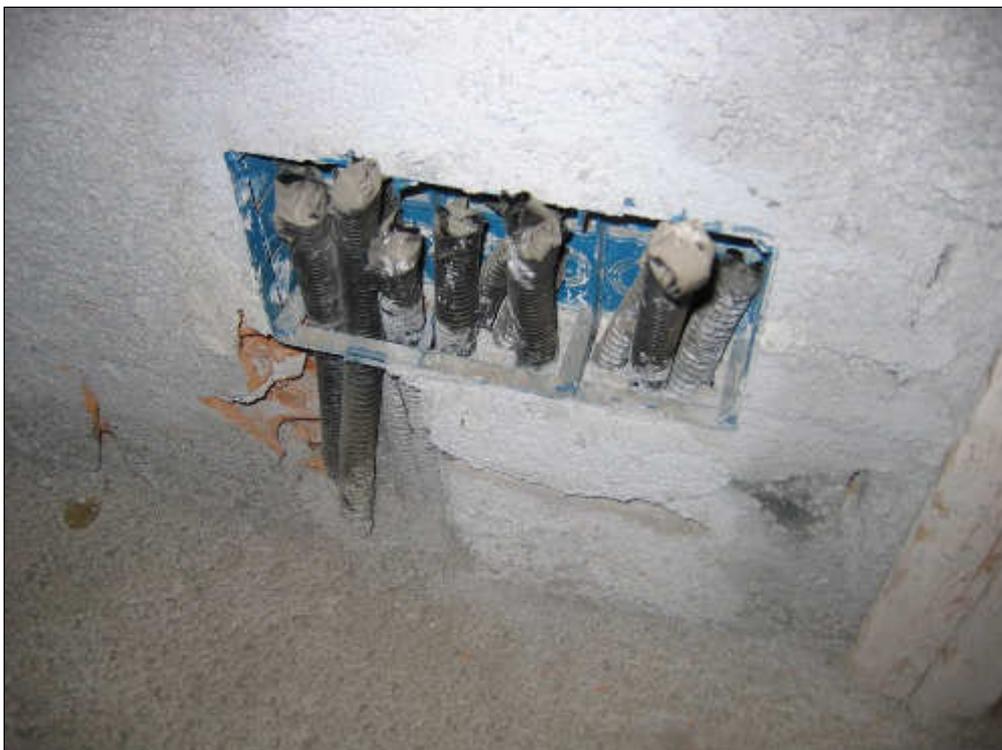
Foto n° 20 – Foto scattata alla scatola di derivazione principale dell'impianto elettrico. L'appartamento è privo anche di pavimento.
