DOCUMENTAZIONE FOTOGRAFICA

RILIEVO FOTOGRAFICO DELL' UNITÀ IMMOBILIARE

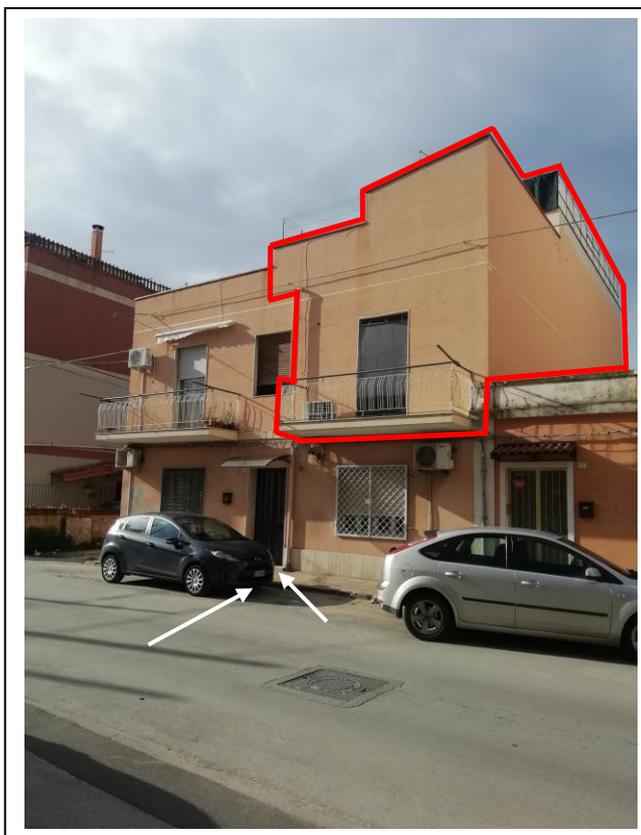
01. Prospetto principale dell'unità immobiliare su via Luigi Vanvitelli, vista prospettica. Evidenziata l'unità immobiliare oggetto di causa, indicazione del portone d'ingresso comune alle unità immobiliari che compongono l'intera costruzione. Esposizione lato est. Presenza di marciapiede.

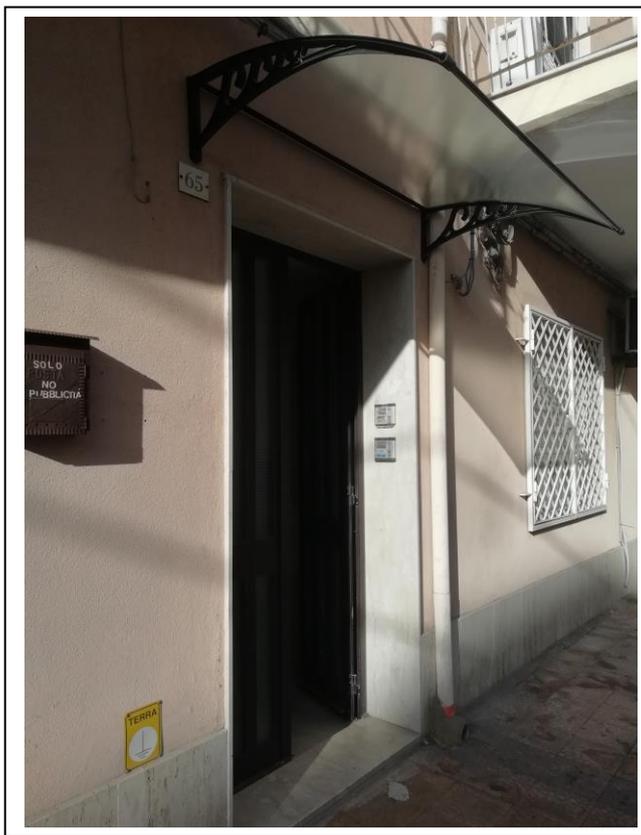
02. Prospetto principale dell'unità immobiliare su via Luigi Vanvitelli, vista prospettica. Particolare su portone di ingresso con accesso diretto dal lato strada, presenza di marciapiede.

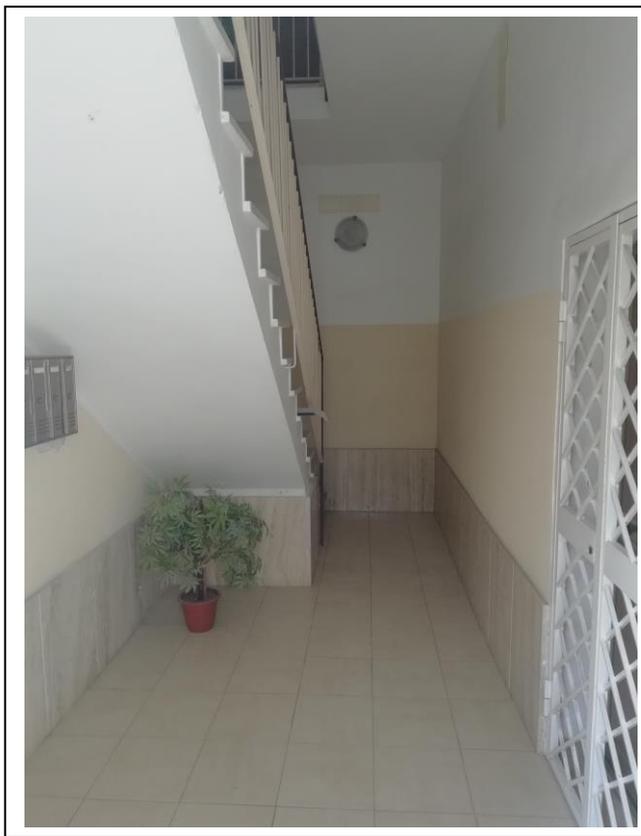
03. Interno piccolo androne di ingresso comune al piano terra dell'edificio, scala di accesso al piano superiore.

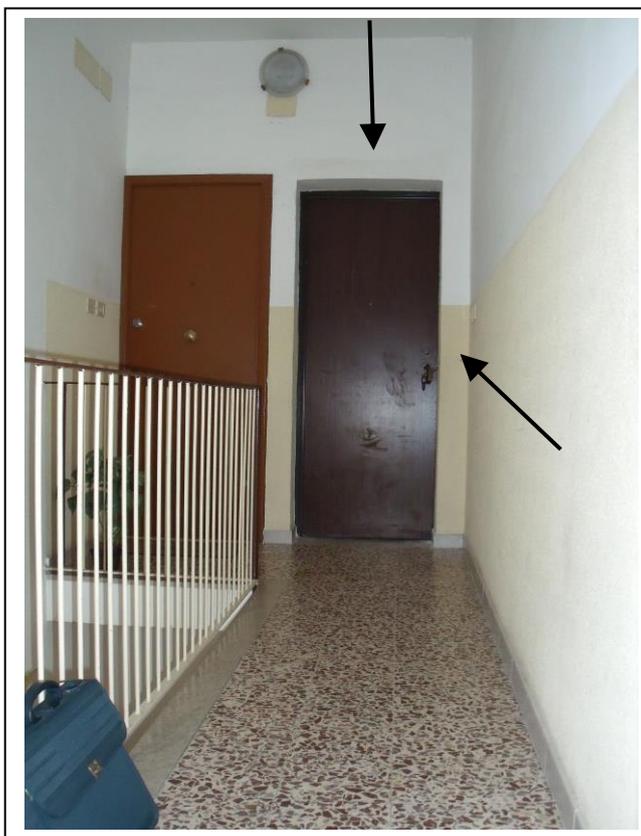
04. Interno pianerottolo al piano primo con indicata porta d'ingresso all'unità immobiliare.

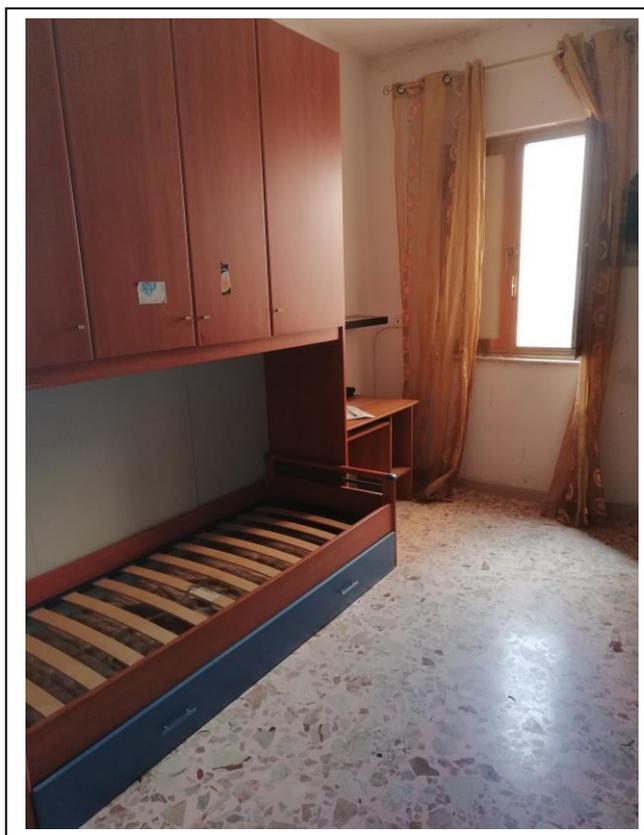
05. Interno con vista verso lato finestra con affaccio su area cortiliva comune. Esposizione sud-ovest.

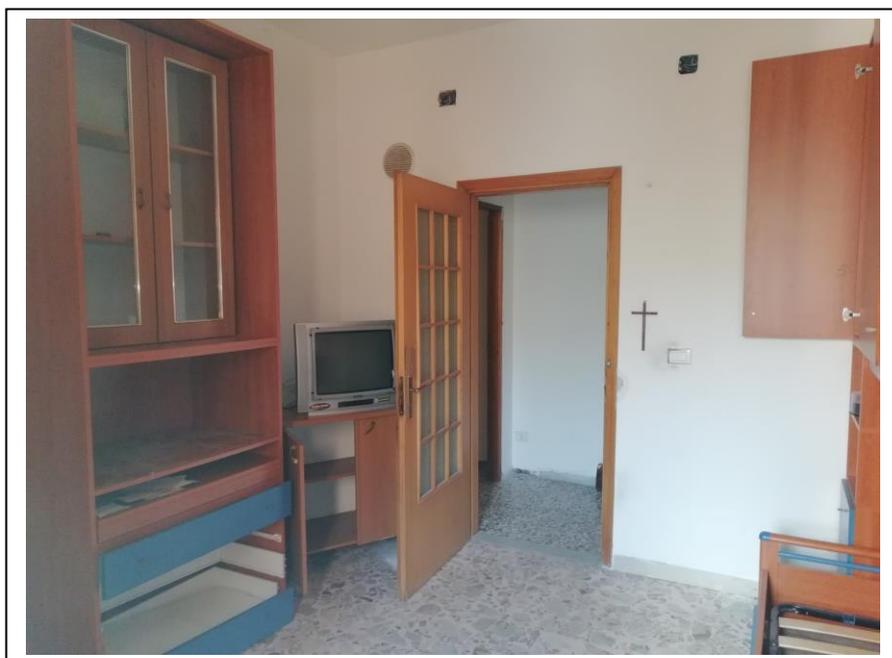
06. Interno con vista verso lato porta d'ingresso. Esposizione nord-est.

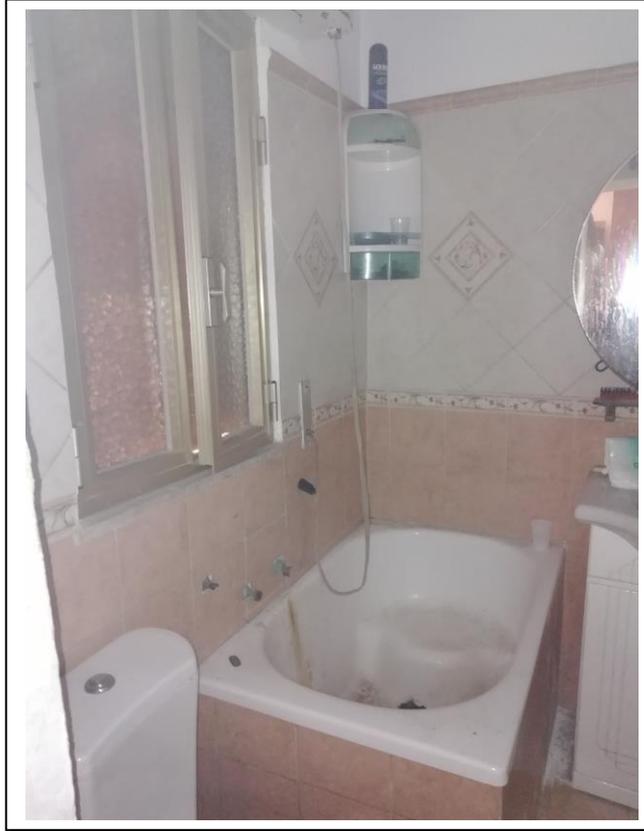
07. Interno dell'unità immobiliare con vista servizio igienico piano primo. Esposizione lato sud-ovest, in foto finestra su cortile retrostante comune.

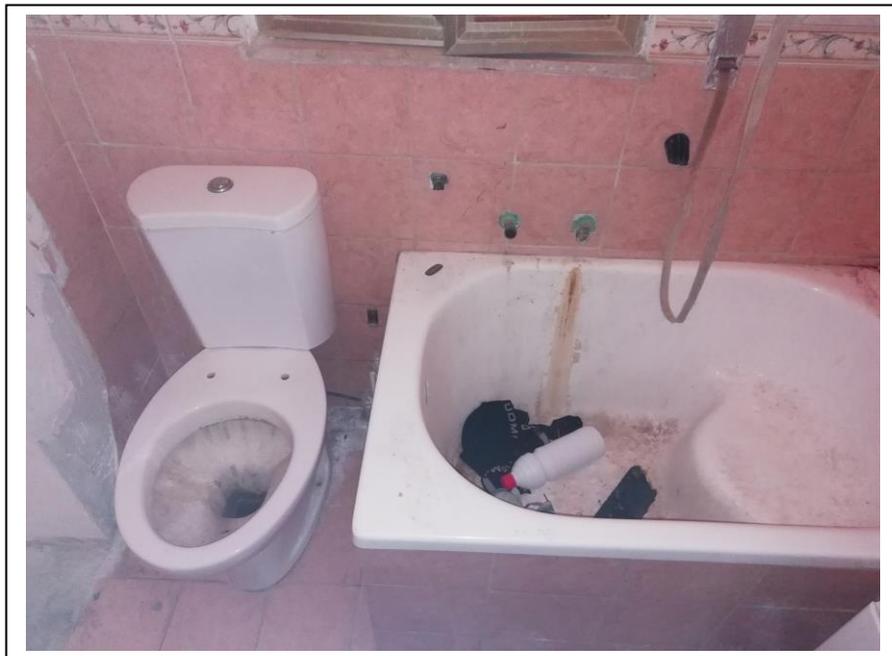
08. Interno dell'unità immobiliare con vista servizio igienico piano primo. Esposizione lato sud-est, particolare su impianto sanitario in pessime condizioni d'uso e rubinetteria incompleta.

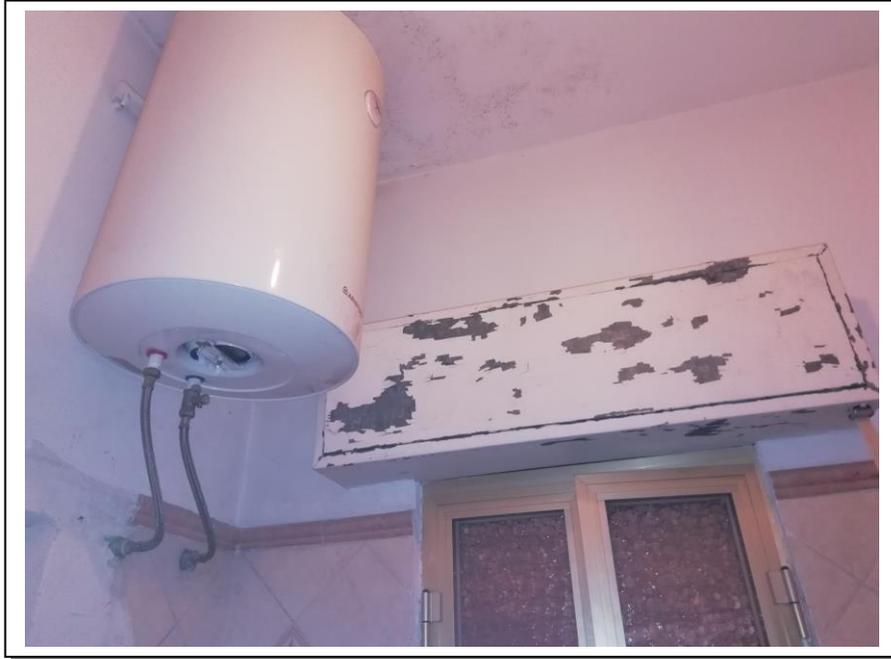
09. Interno servizio igienico dell'unità immobiliare al piano primo con vista lato sud-est, in foto finestra sul lato del cortile retrostante comune. Particolare impianto di riscaldamento acqua tramite boiler.

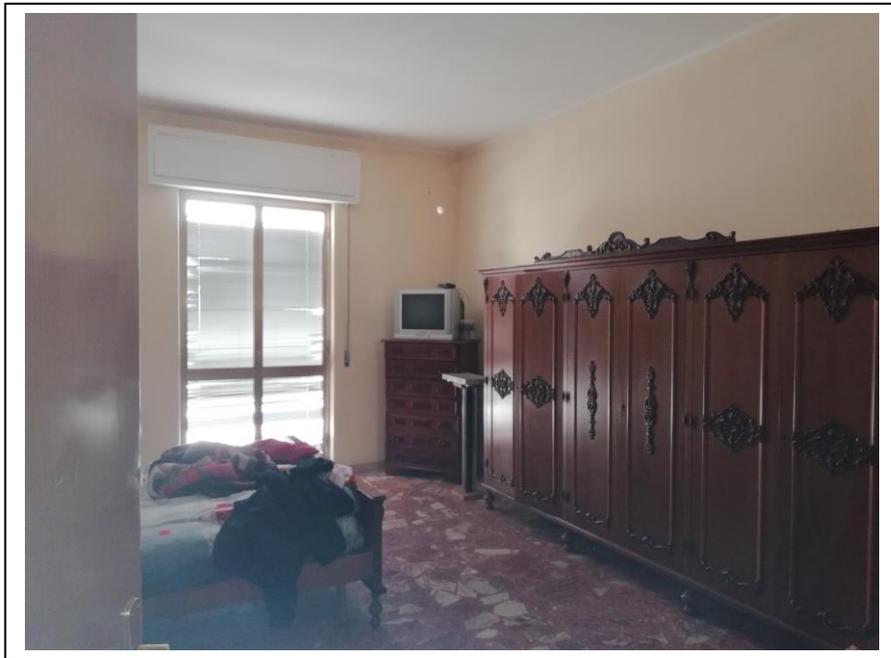
10. Interno dell'unità immobiliare con vista lato est verso lato balcone prospiciente la strada via L. Vanvitelli.

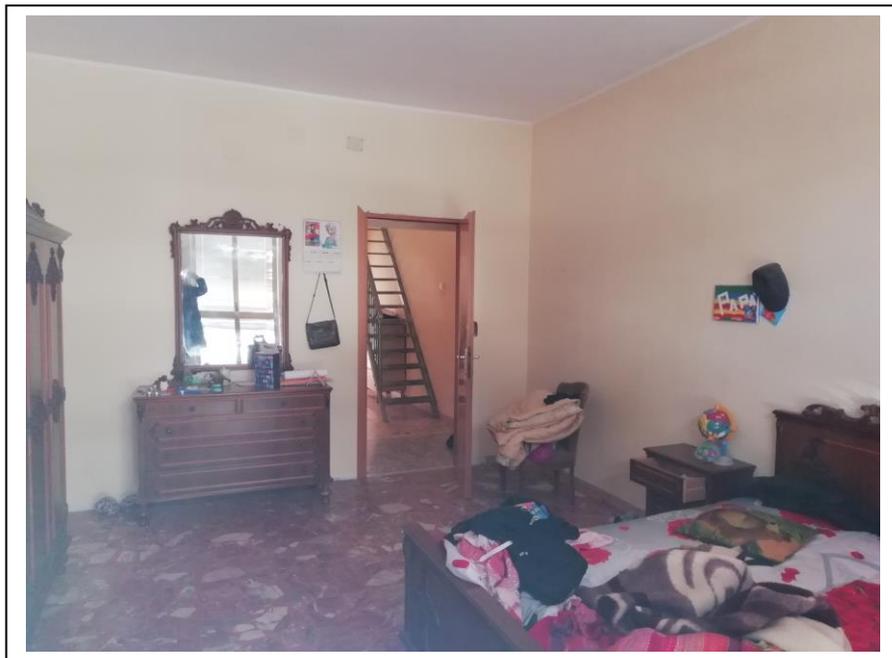
11. Interno unità immobiliare con vista su porta di ingresso al vano, lato ovest.

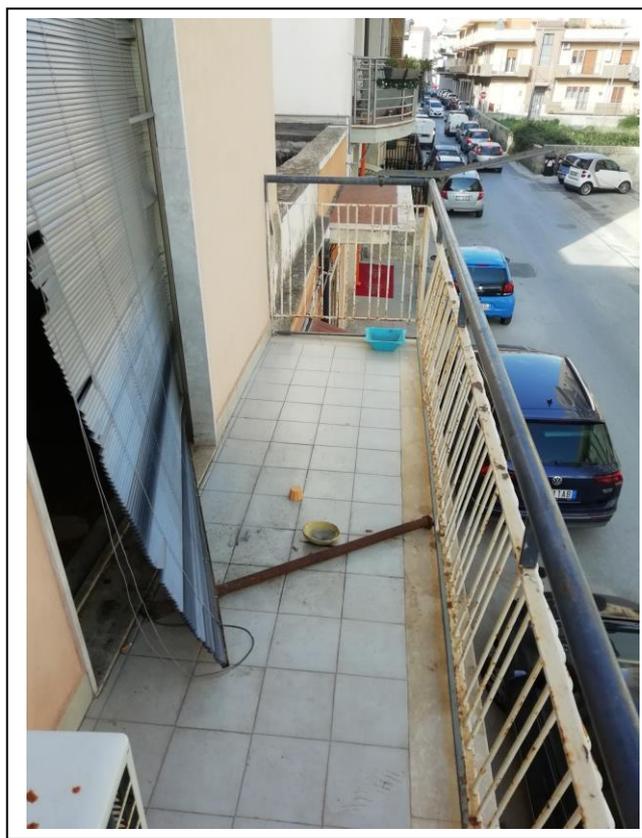
12. Esterno balcone prospiciente su via L. Vanvitelli con vista lato nord-ovest.

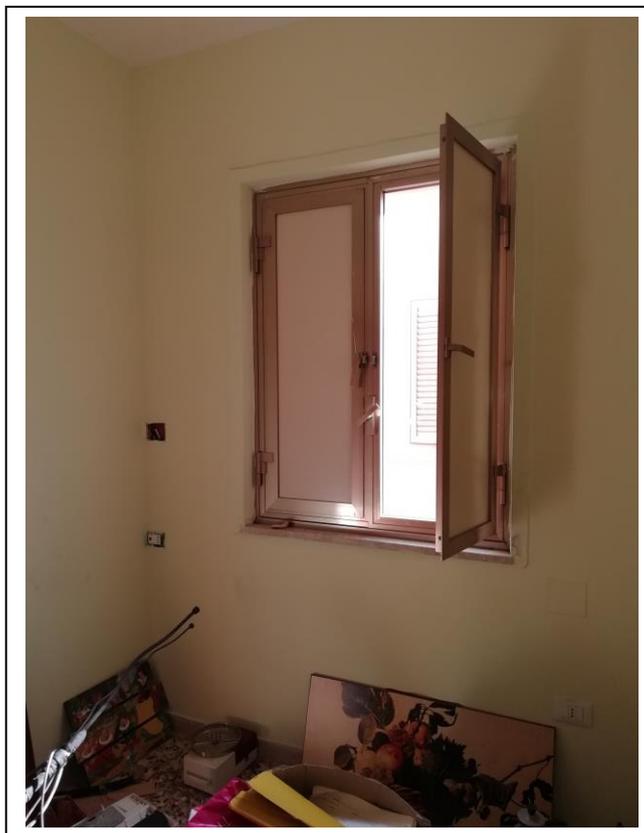
13. Interno unità immobiliare con vista lato sud-est, in foto finestra con affaccio area cortiliva retrostante comune.

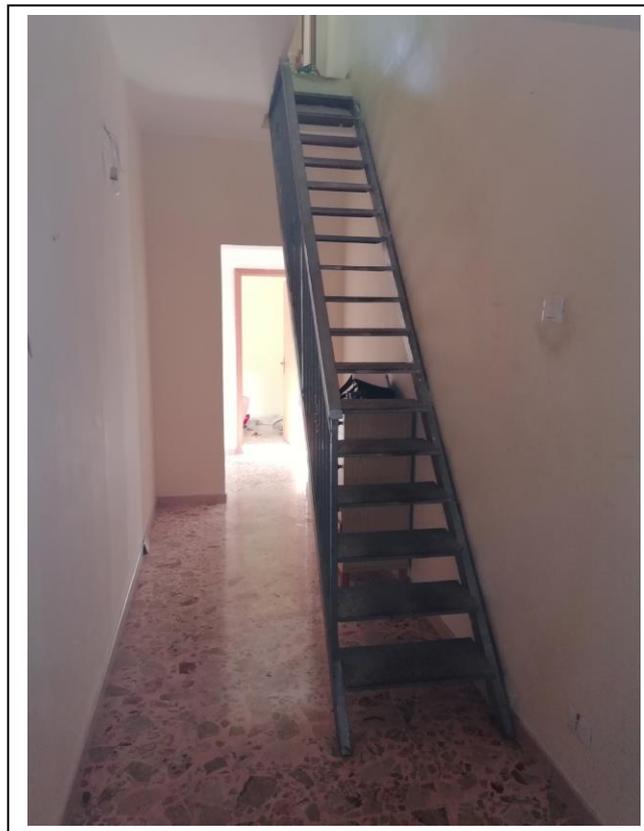
14. Interno corridoio di accesso ai vani del piano primo e al piano secondo tramite scala interna metallica, con vista lato ovest.

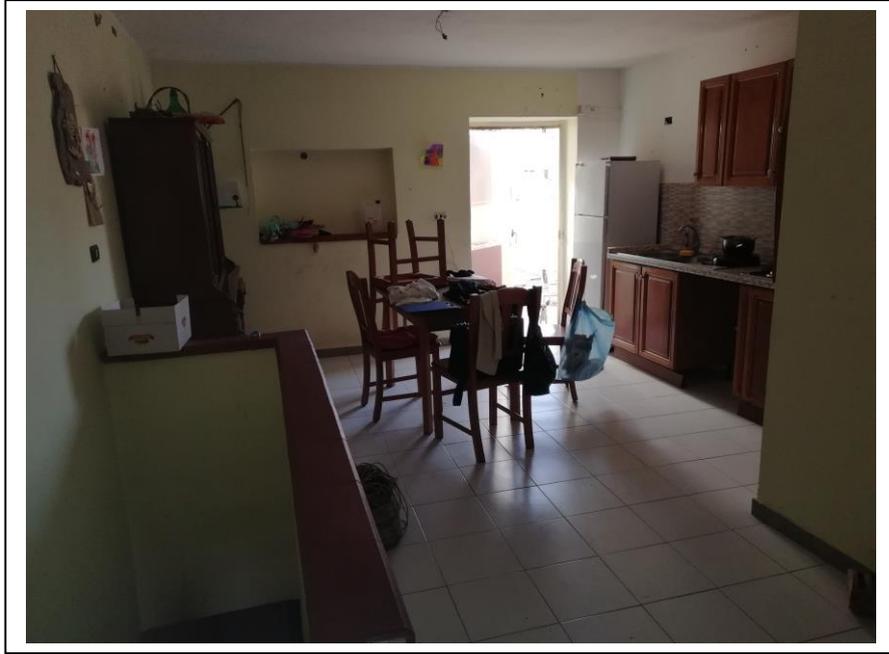
15. Interno unità immobiliare al piano secondo con vista su porta-finestra di accesso al terrazzo, esposizione lato est.

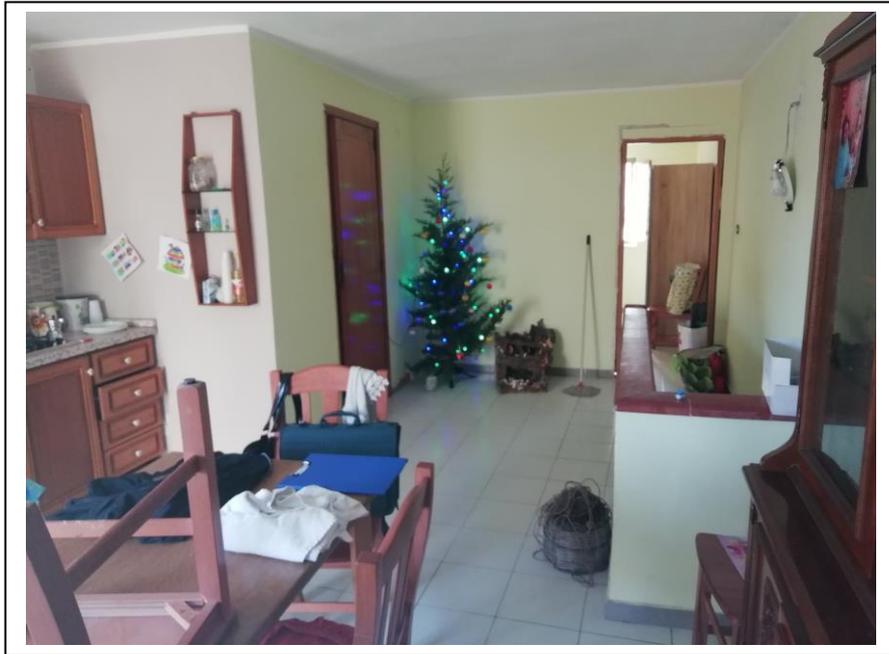
16. Interno dell'unità immobiliare al piano secondo con vista lato ovest.

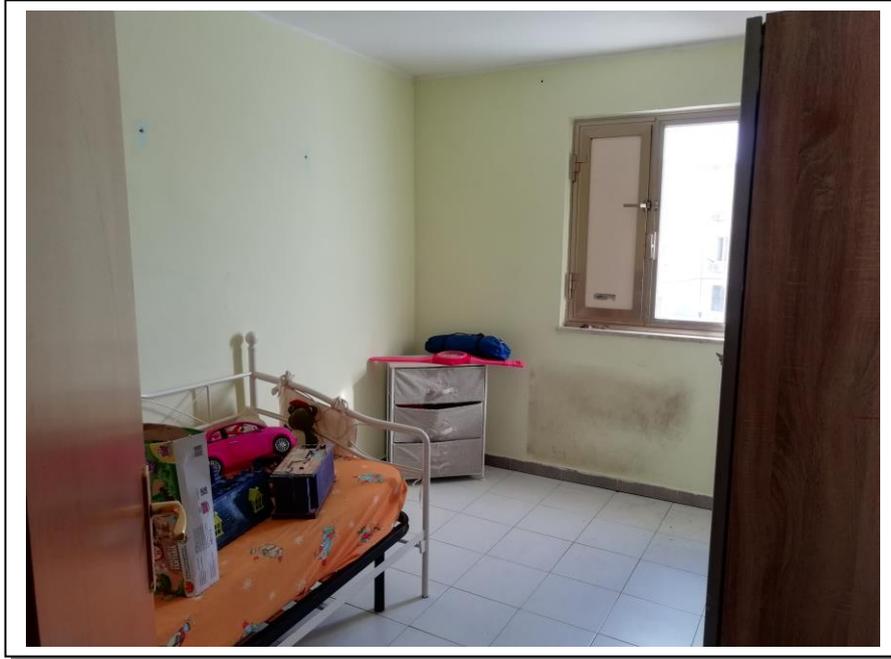
17. Interno dell'unità immobiliare con vista lato sud-ovest, in foto finestra con affaccio su area cortiliva retrostante l'edificio.

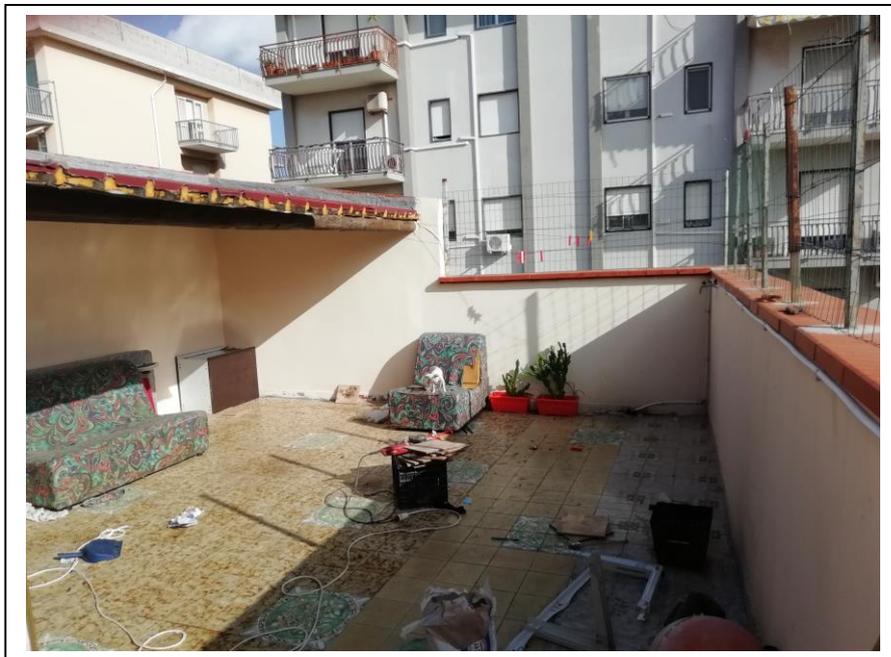
18. Esterno dell'unità immobiliare con vista su terrazzo pavimentato, lato nord-est, in foto copertura parziale sul lato sinistro.

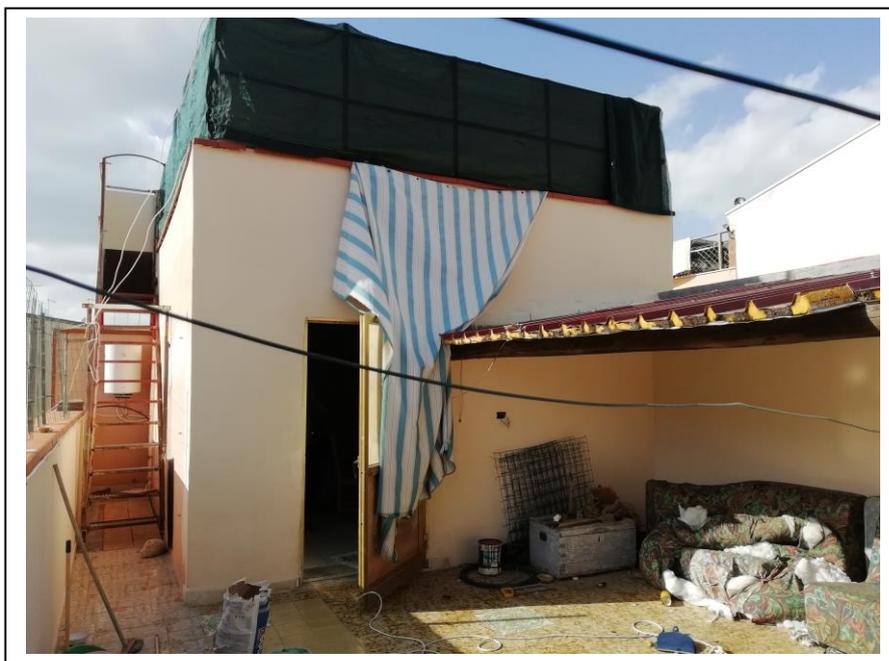
19. Esterno dell'unità immobiliare, area terrazzo, al piano secondo con vista lato ovest.

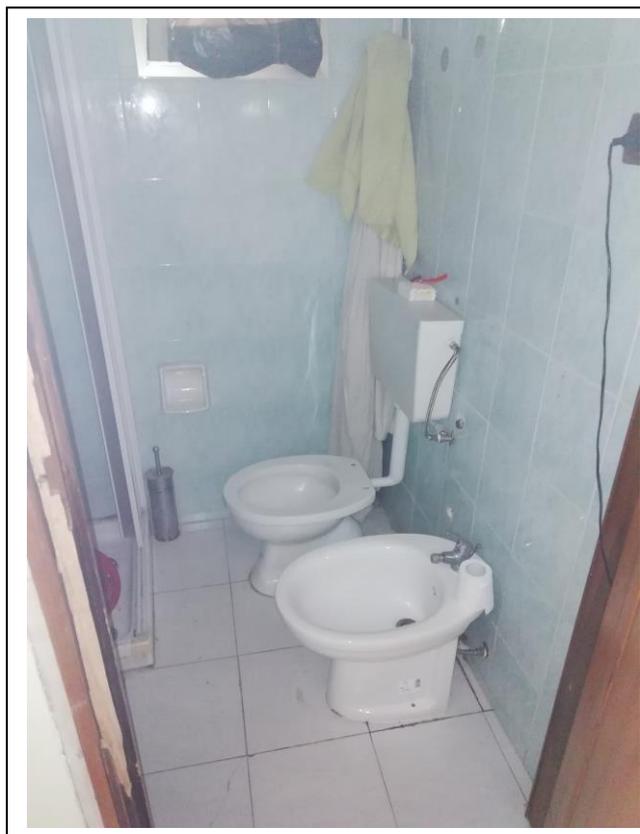
20. Interno dell'unità immobiliare con vista servizio igienico piano secondo. Esposizione lato sud, verso impianti sanitari in cattive condizioni d'uso.

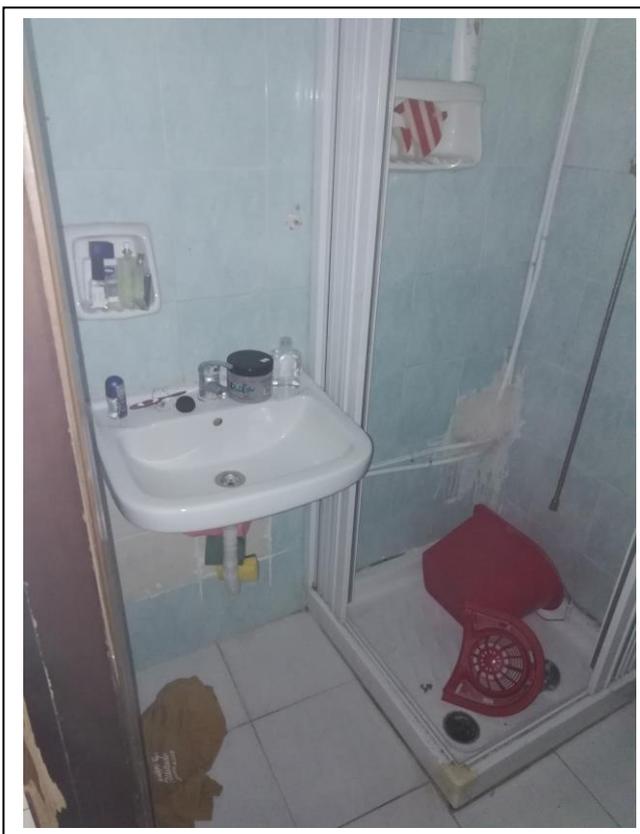
21. Interno dell'unità immobiliare con vista servizio igienico piano secondo. Esposizione lato est, verso impianti sanitari in cattive condizioni d'uso.
