RILIEVO FOTOGRAFICO

IMMAGINE AEREA - NUCLEO ABITATO DI CAMPACCIO con individuazione dell'immobile - da Geoscopio Regione Toscana

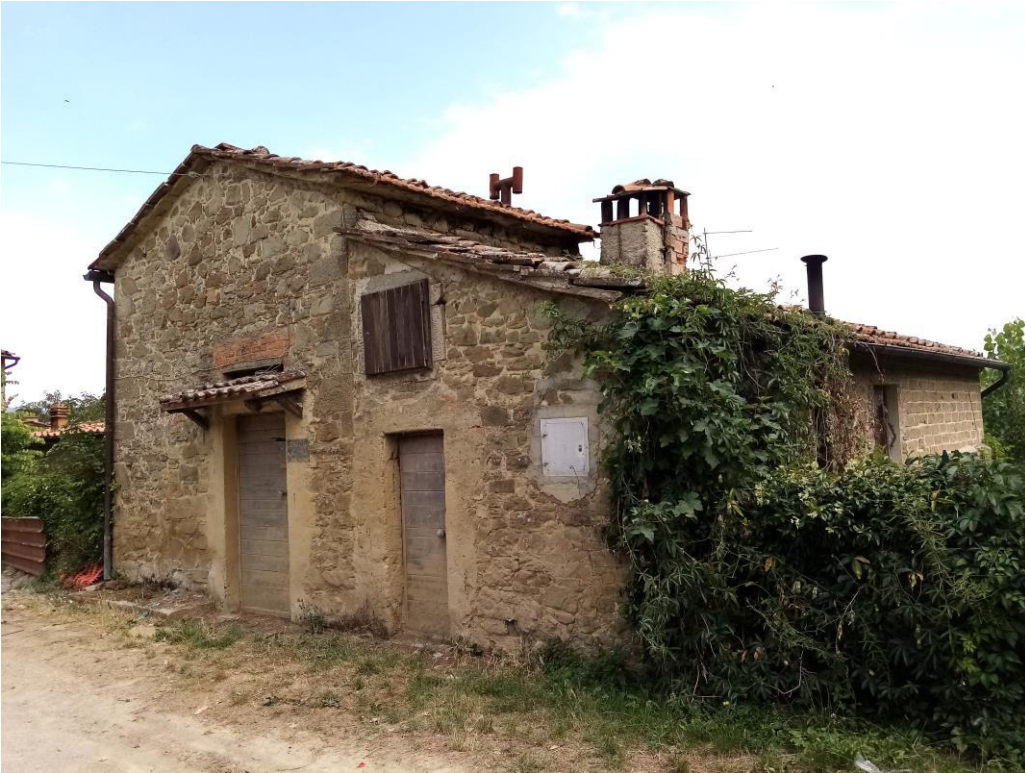
FOTO 1 – vista dalla strada comunale di Campacci

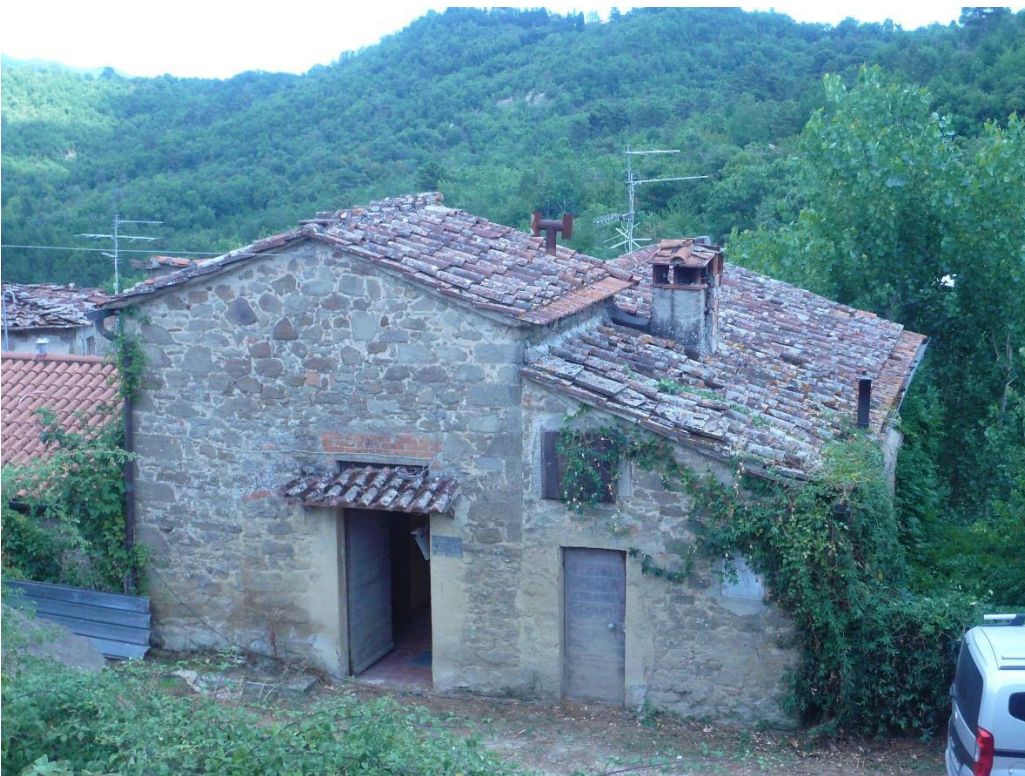
FOTO 2 – vista lato ingresso

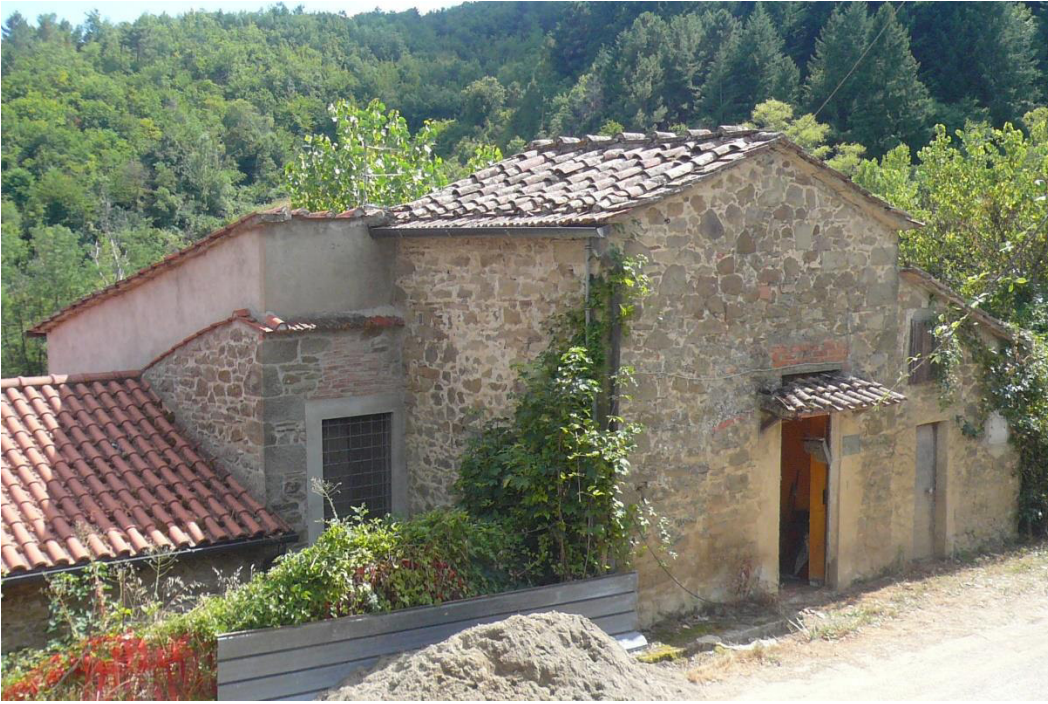
FOTO 3 – vista lato nord-est

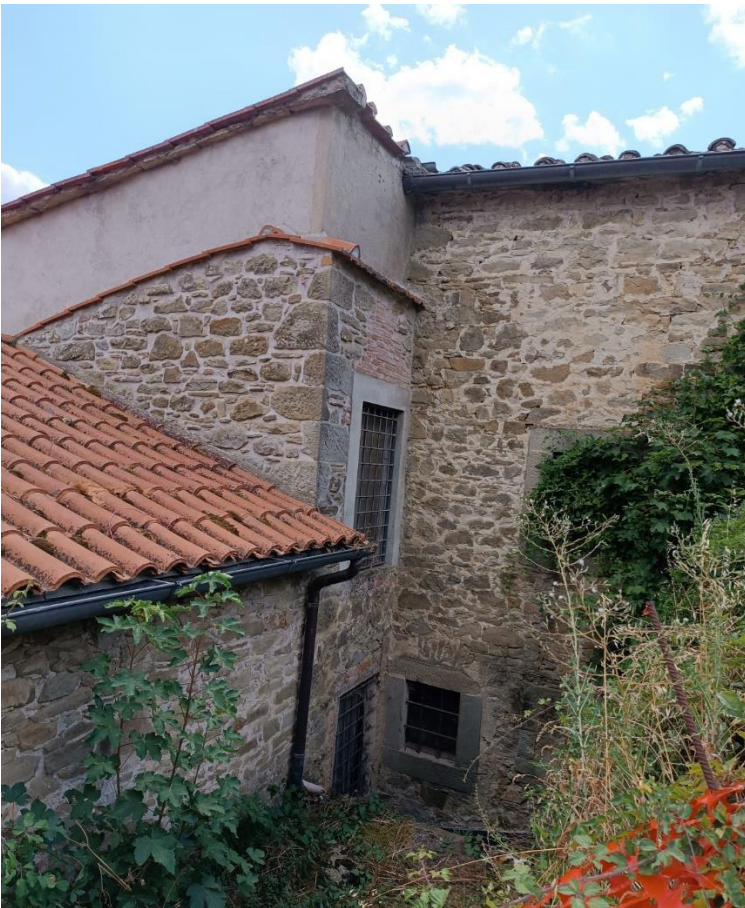
FOTO 4 – vista lato est

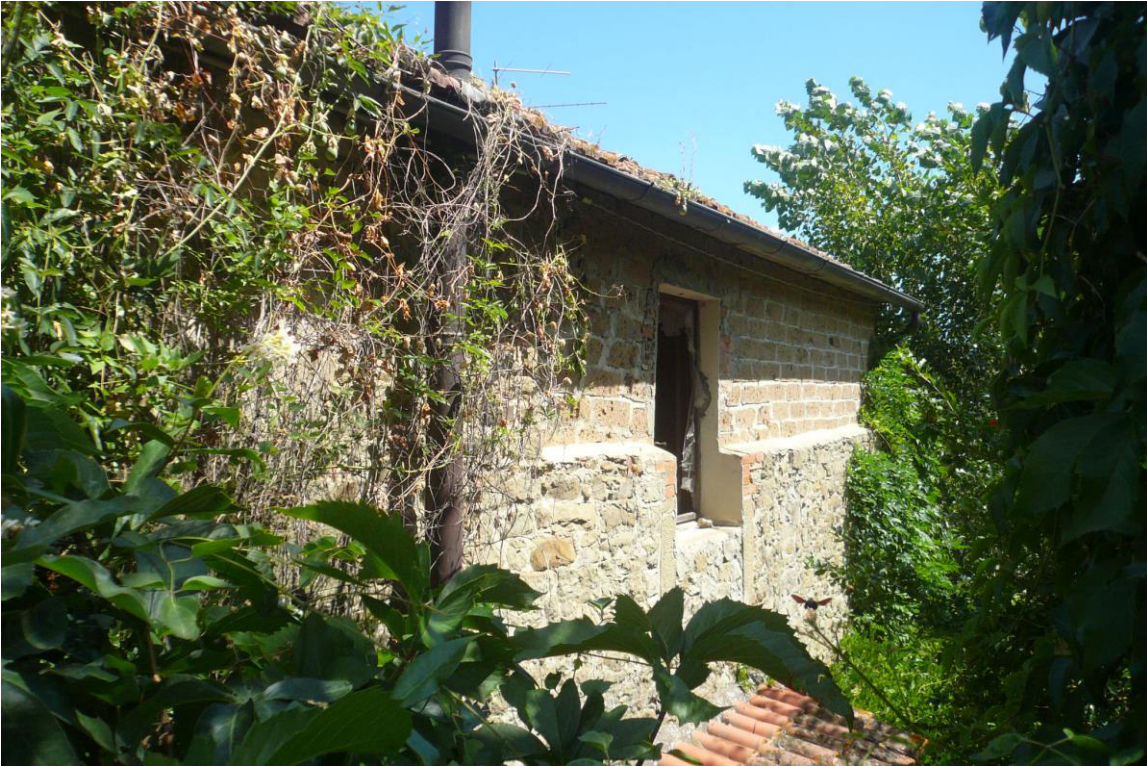
FOTO 5 – vista lato ovest

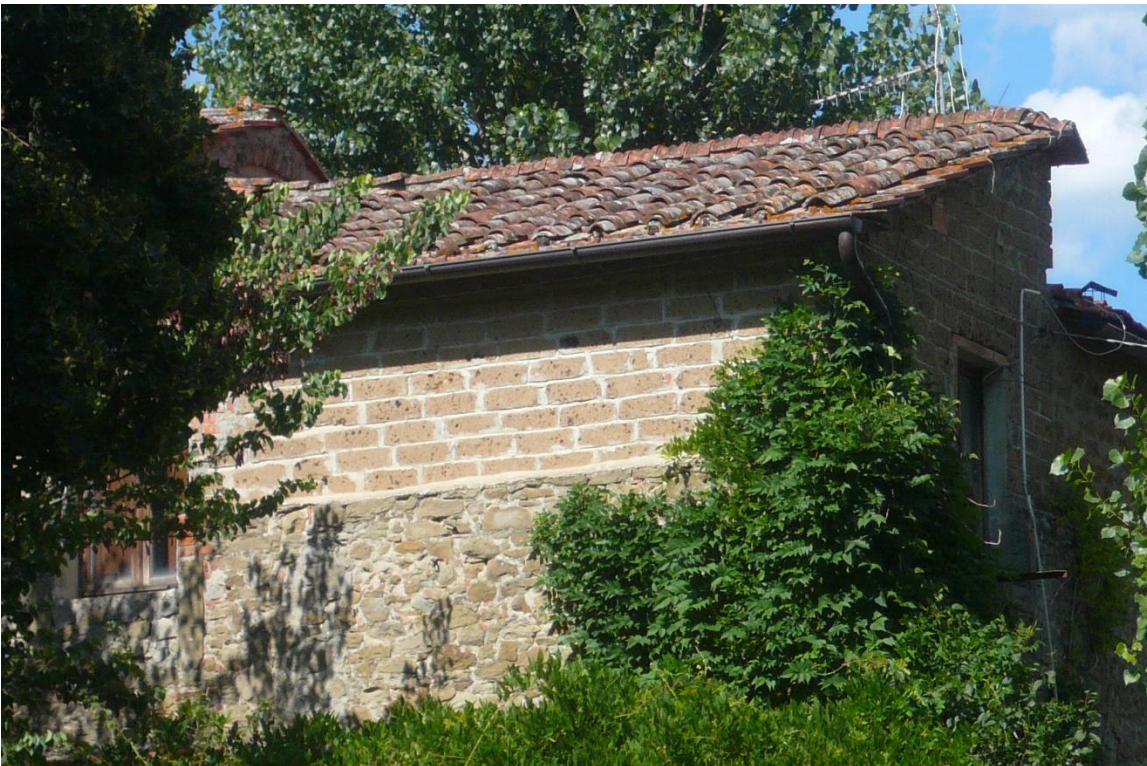
FOTO 6 – vista lato sud-ovest

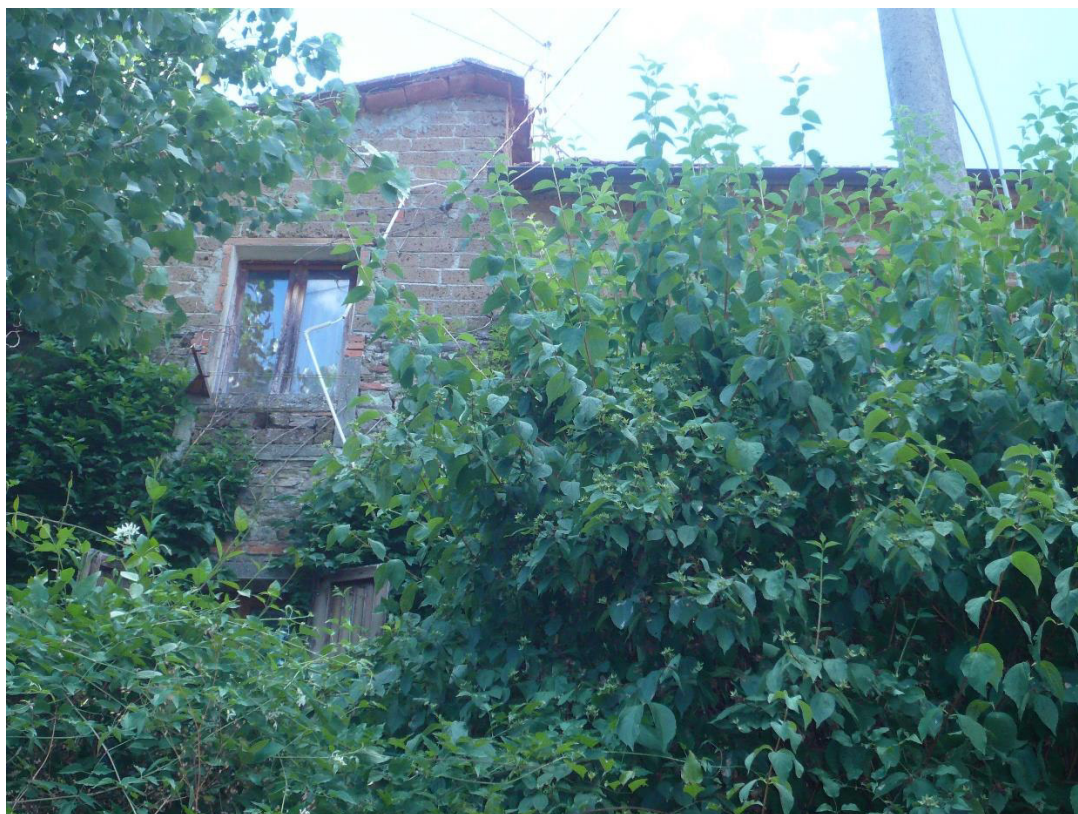
FOTO 7 – vista lato sud – finestra cucina

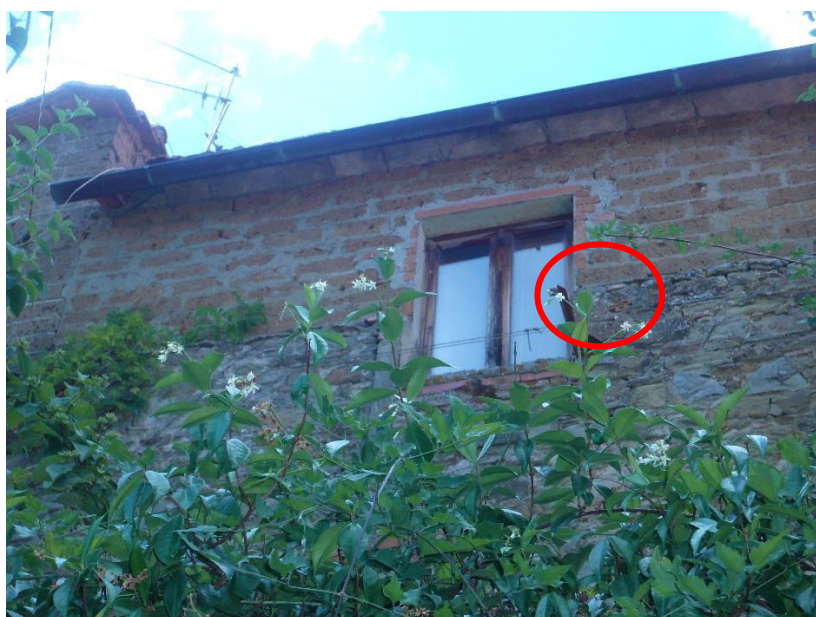
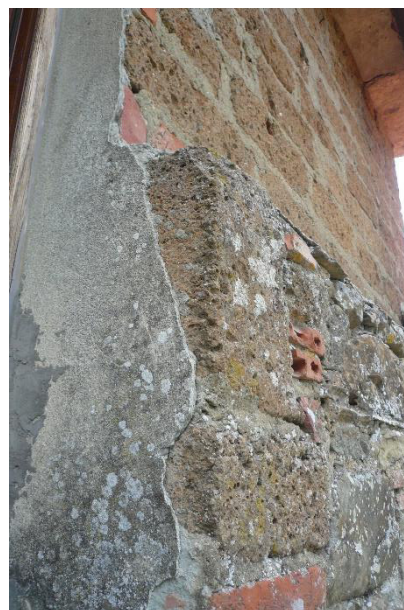
FOTO 8 – vista lato sud – finestra camera con accanto dettaglio sopraelevazione in bozze di tufo.

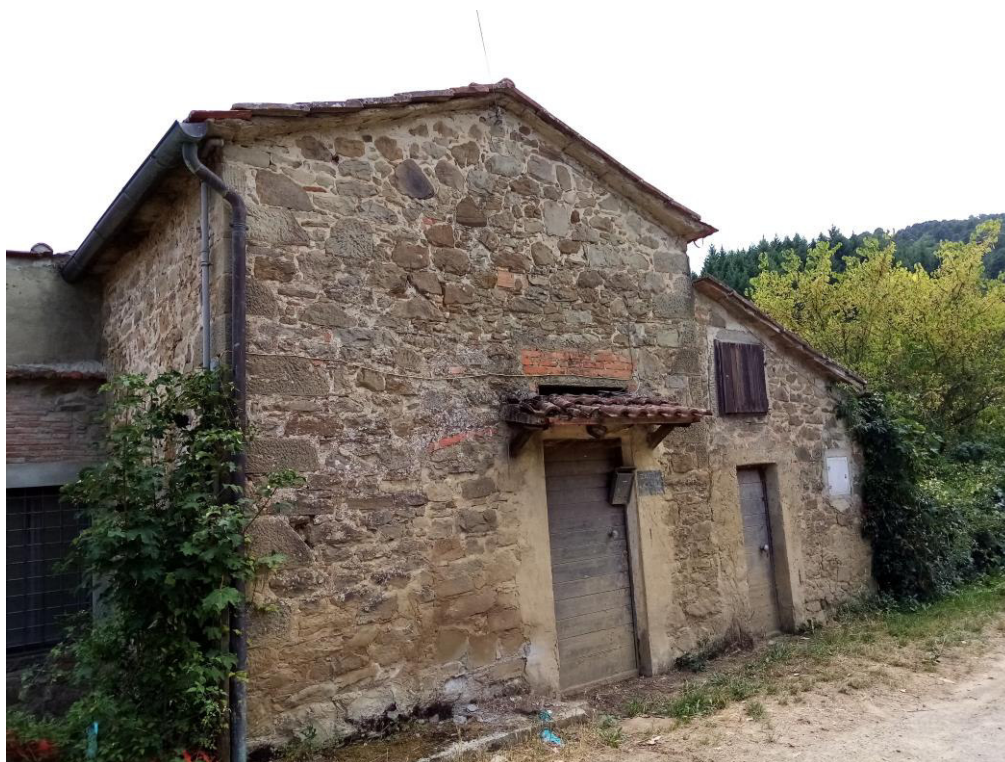
FOTO 9 – vista lato nord

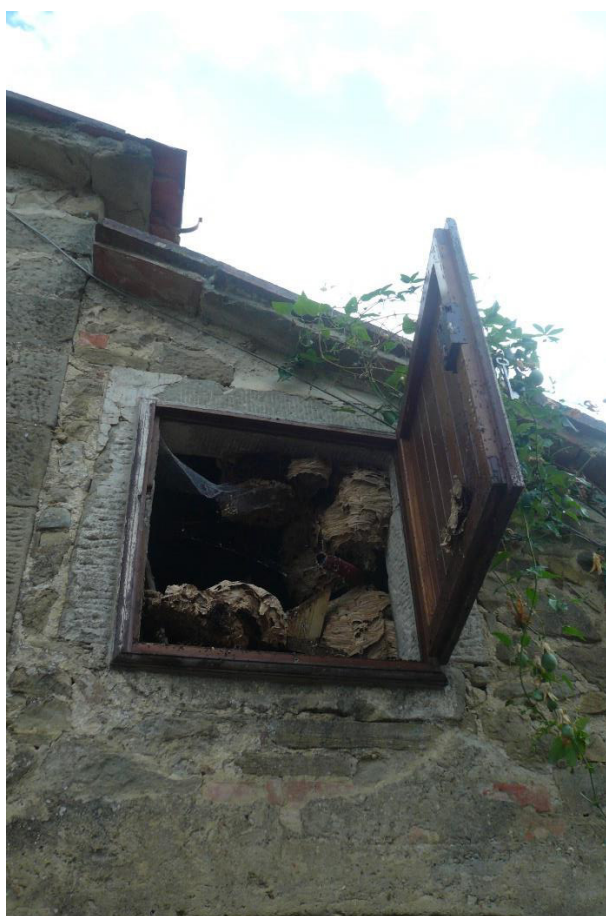
FOTO 10 accesso alla porzione di sottotetto

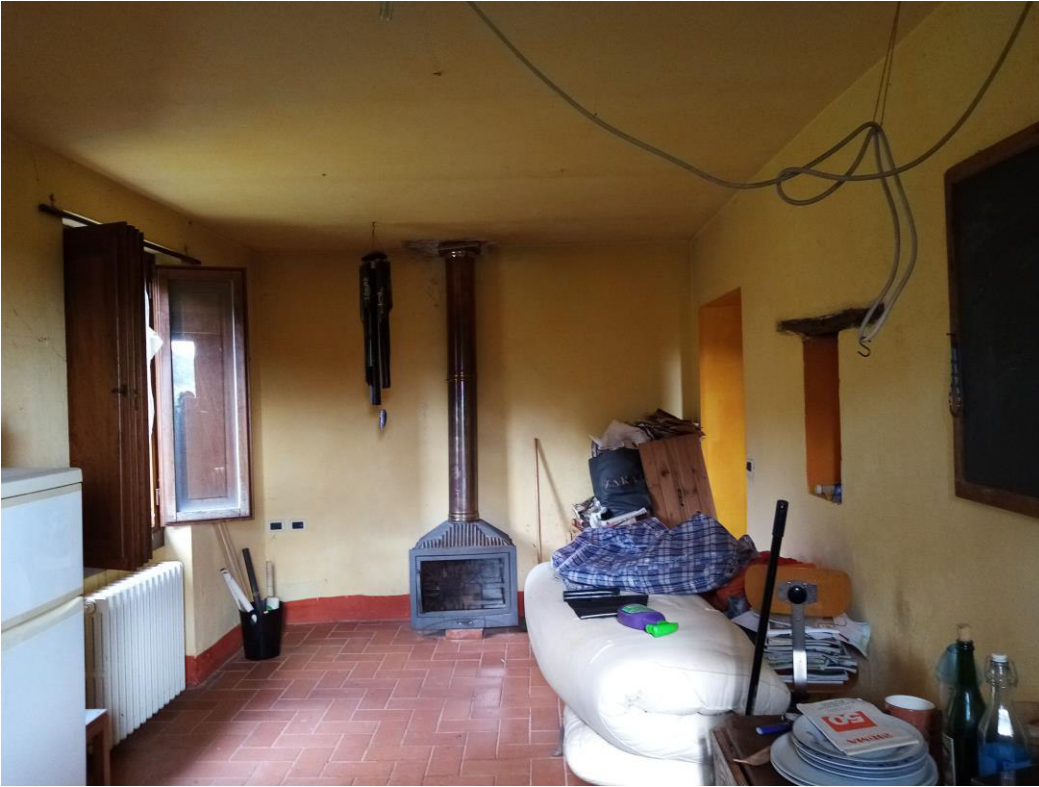
FOTO 11– soggiorno/cucina

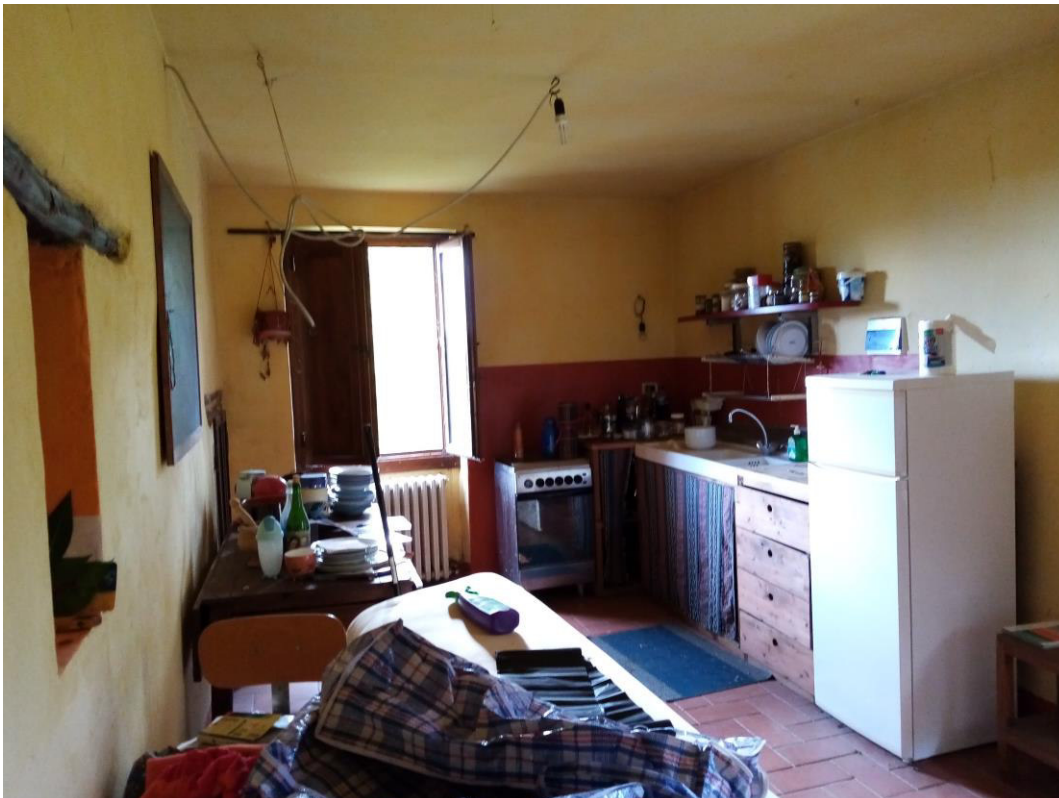
FOTO 12– soggiorno/cucina

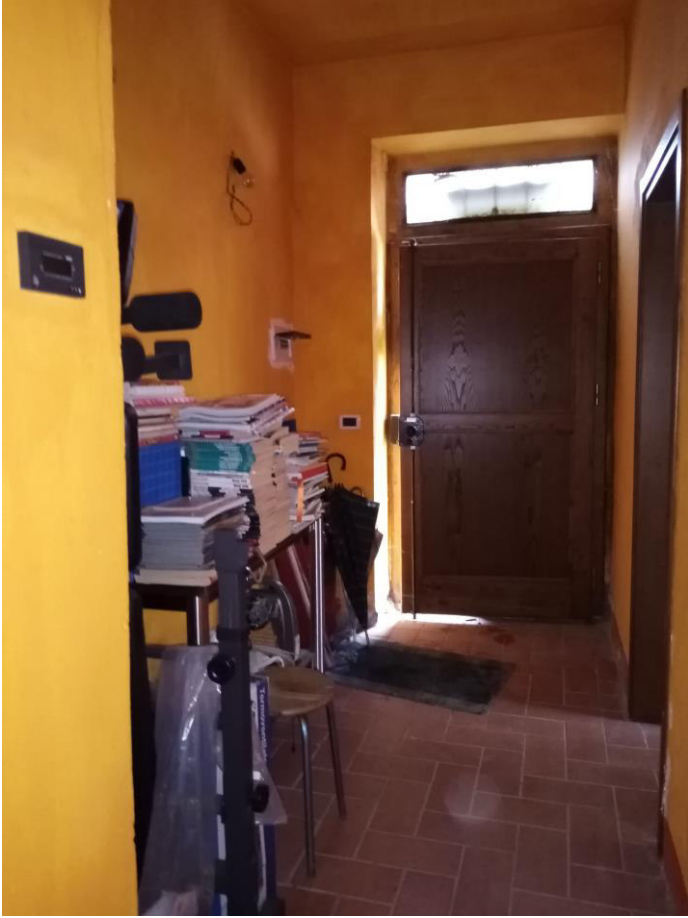
FOTO 13- ingresso

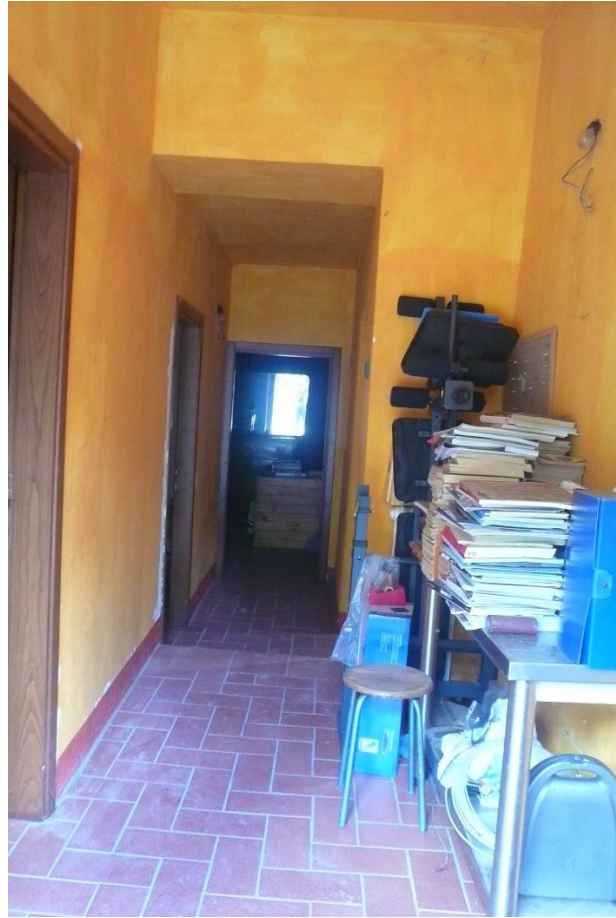
FOTO 14- ingresso vista su disimpegno

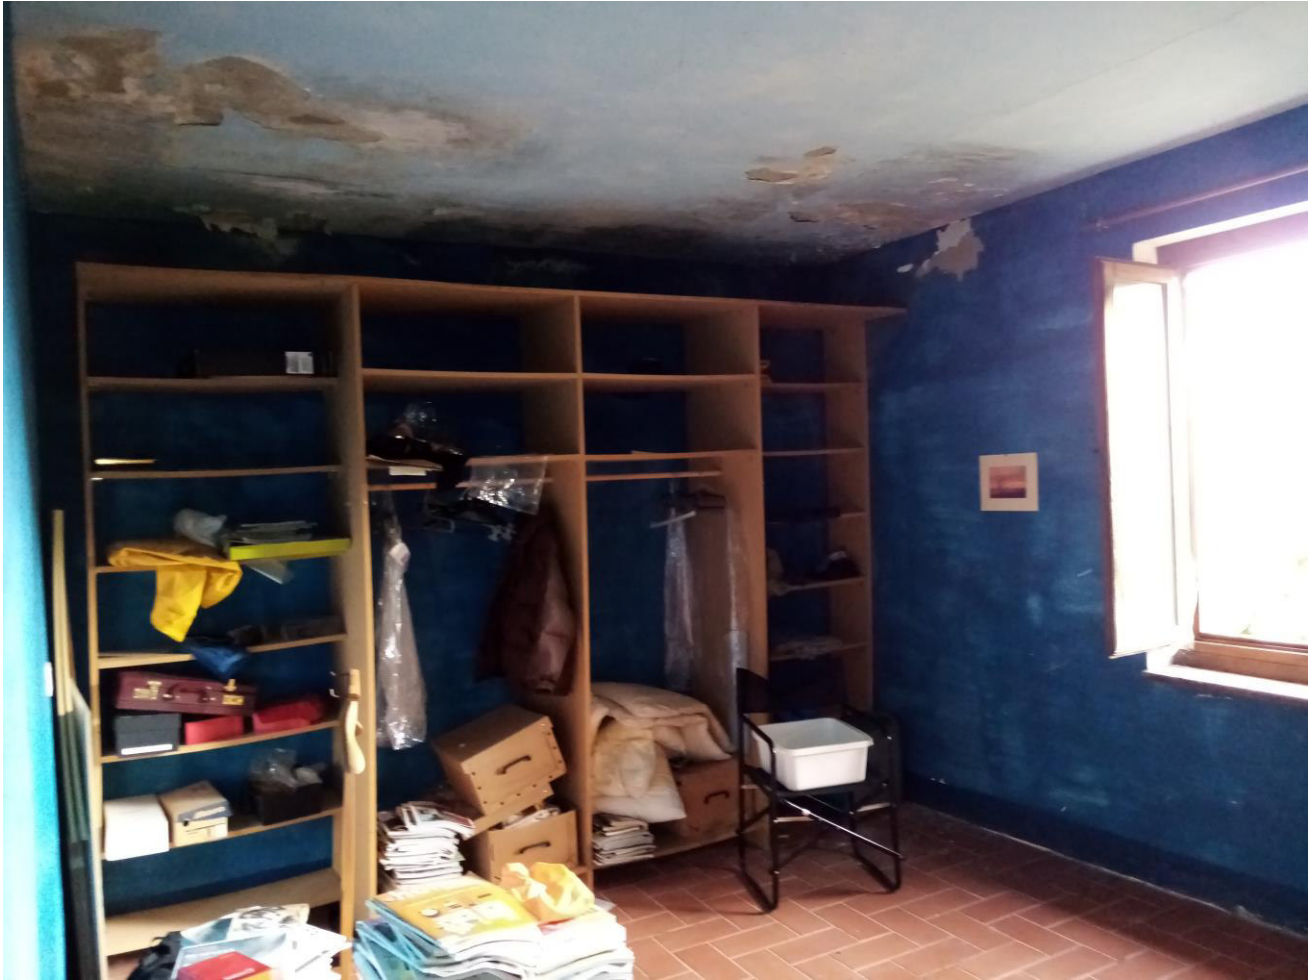
FOTO 15- camera -dettaglio infiltrazioni

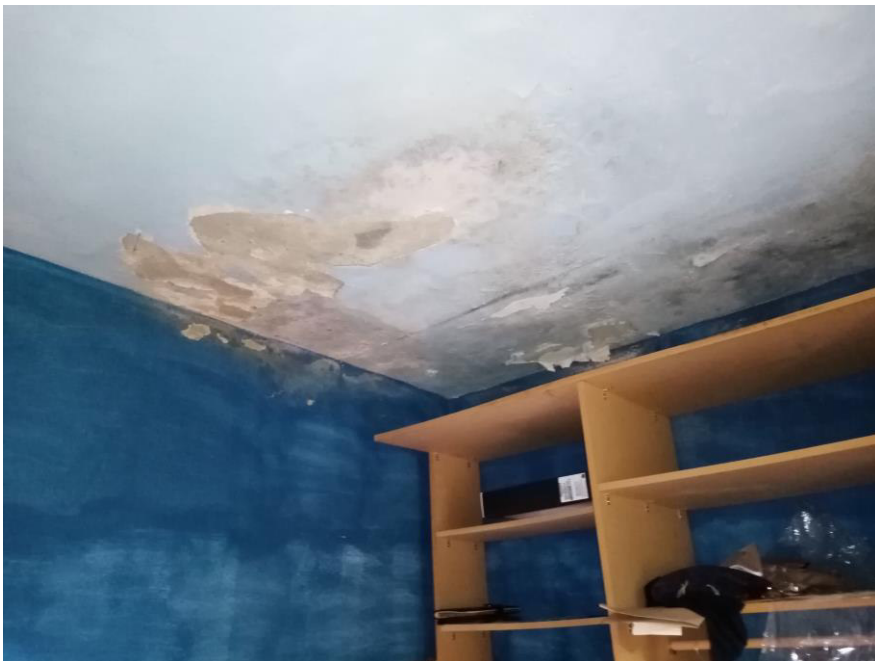
FOTO 16- dettaglio infiltrazioni

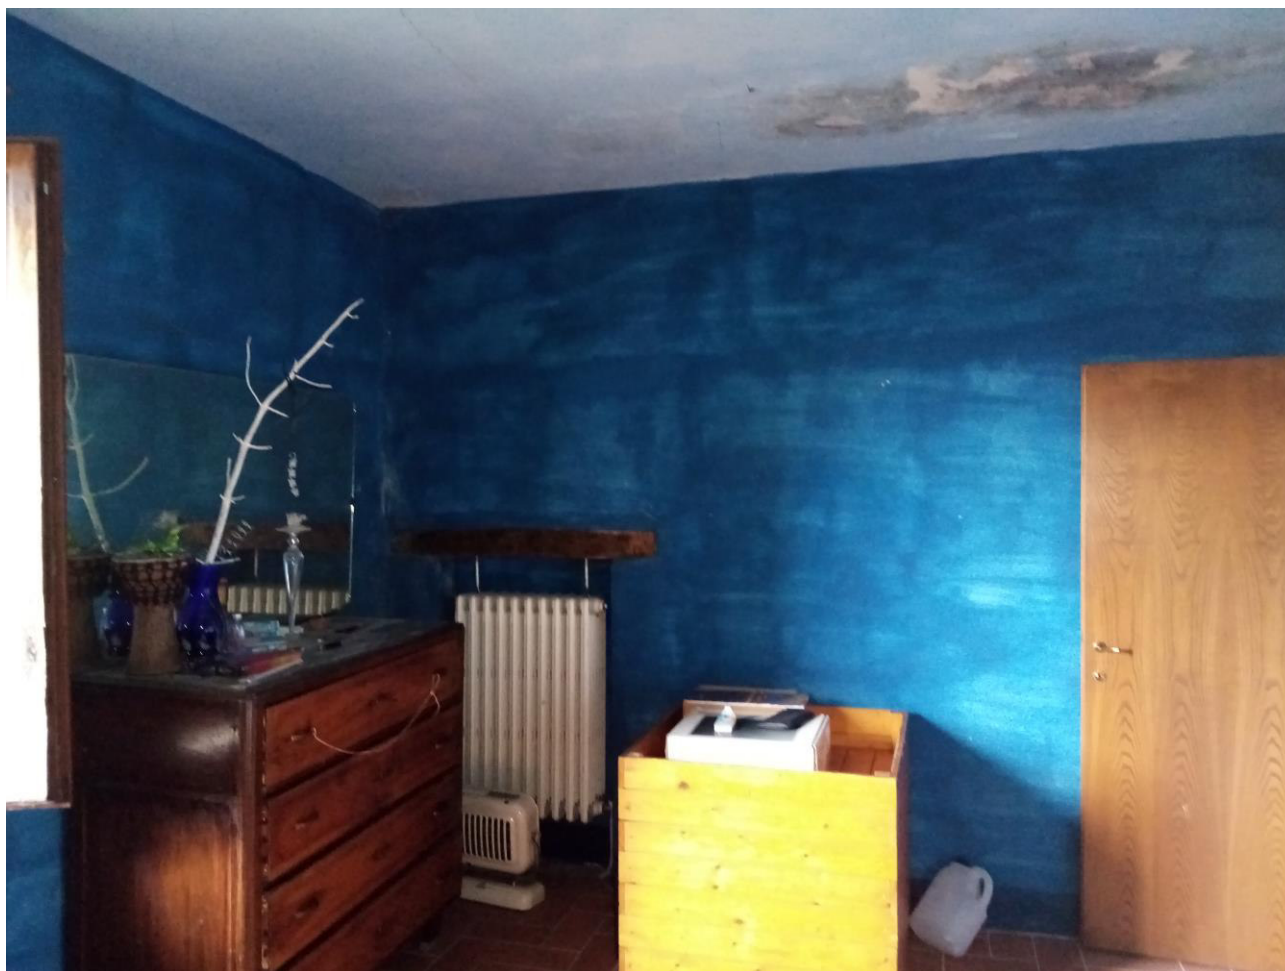
FOTO 17– camera - dettaglio infiltrazioni

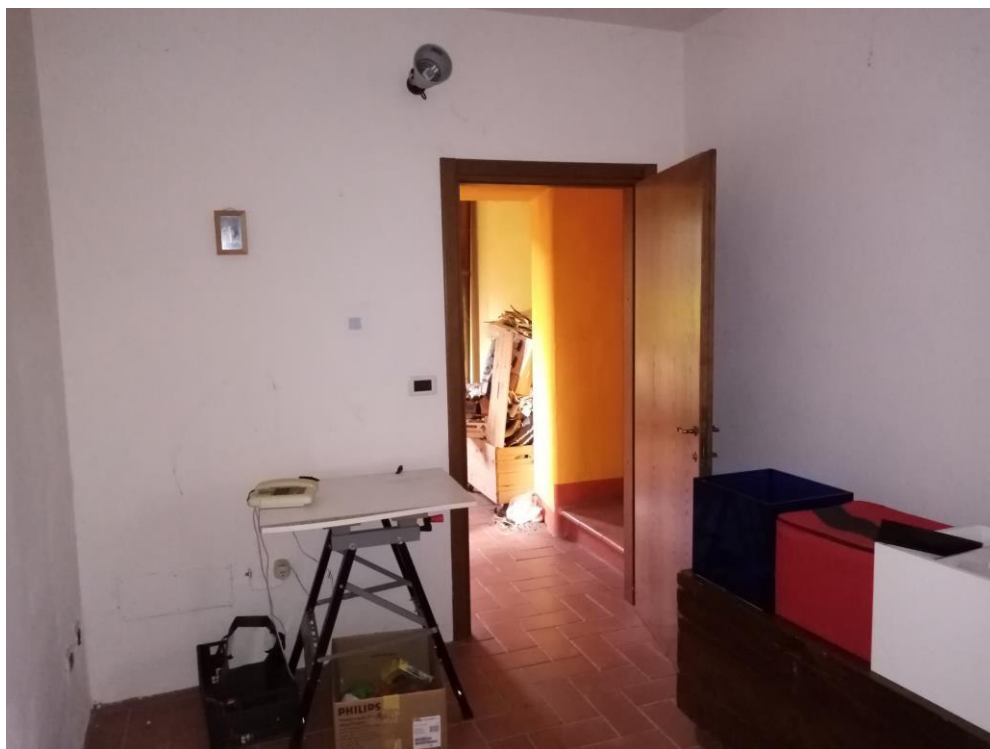
FOTO 18- camera

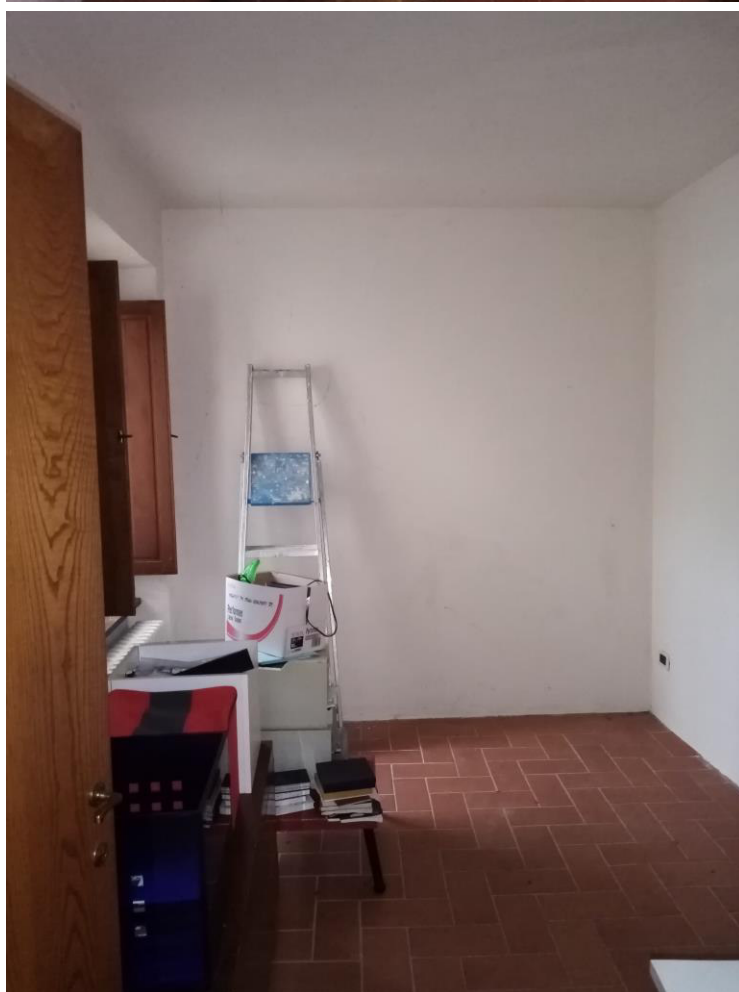
FOTO 19- camera

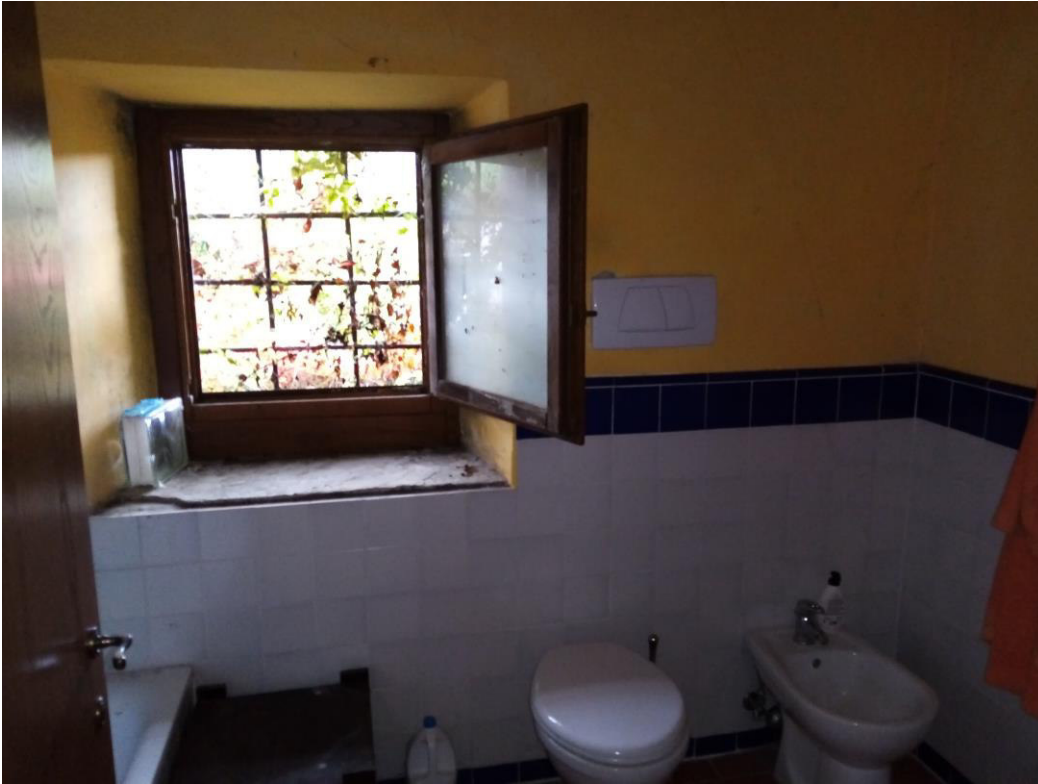
FOTO -20 bagno

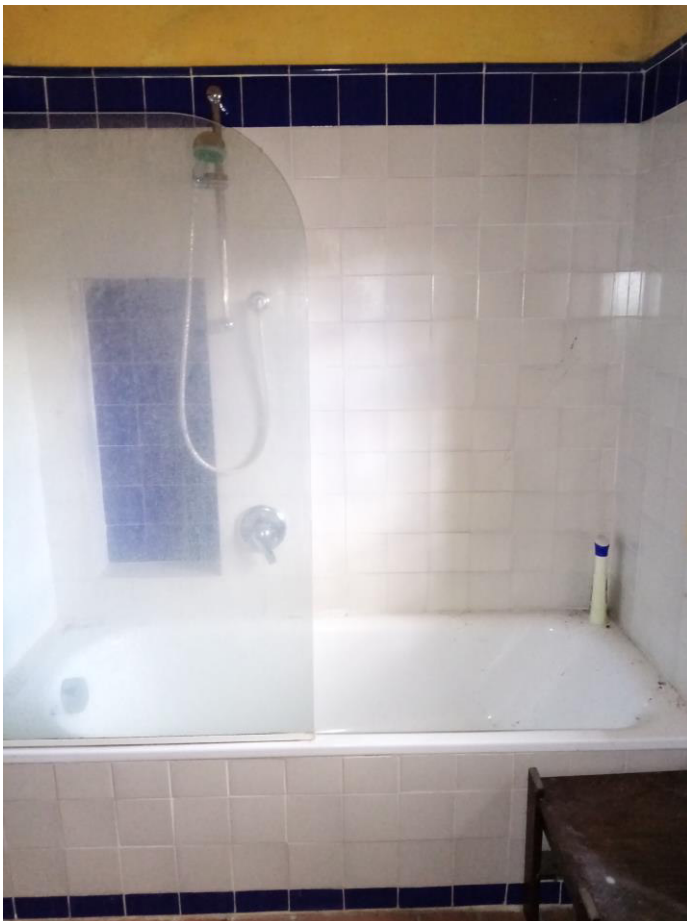
FOTO 21 - bagno

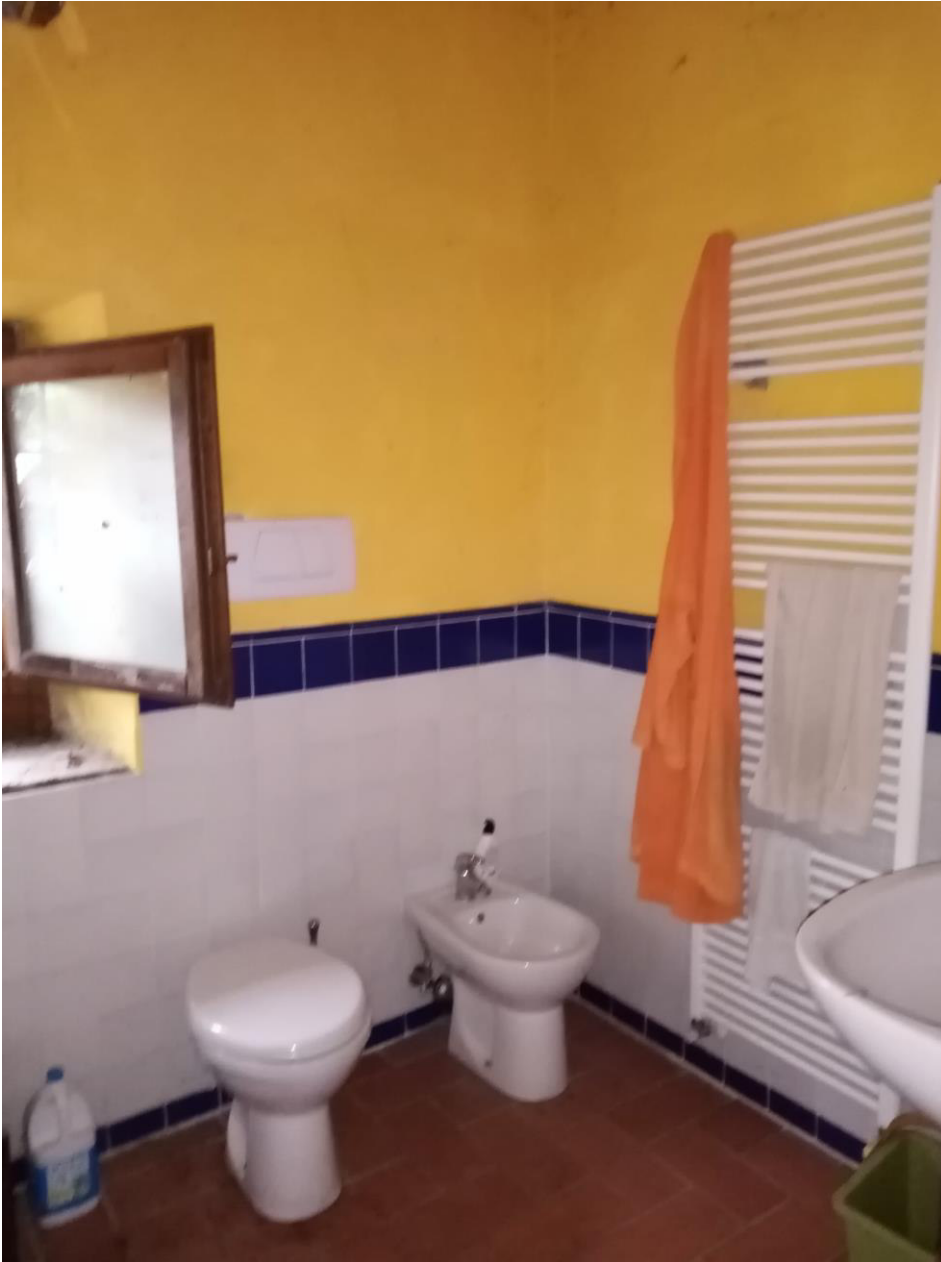
FOTO 22 - bagno

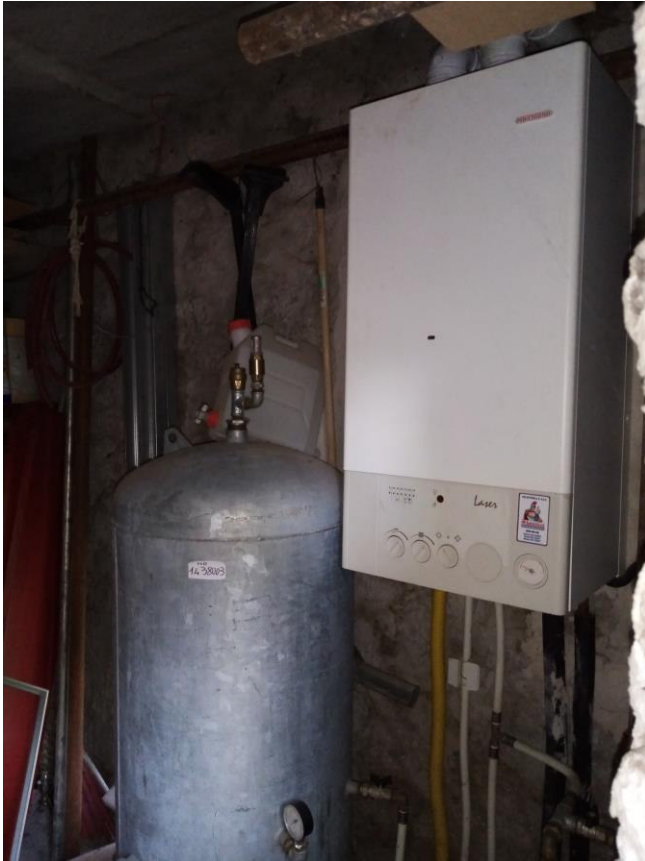
FOTO 23 – locale cantina

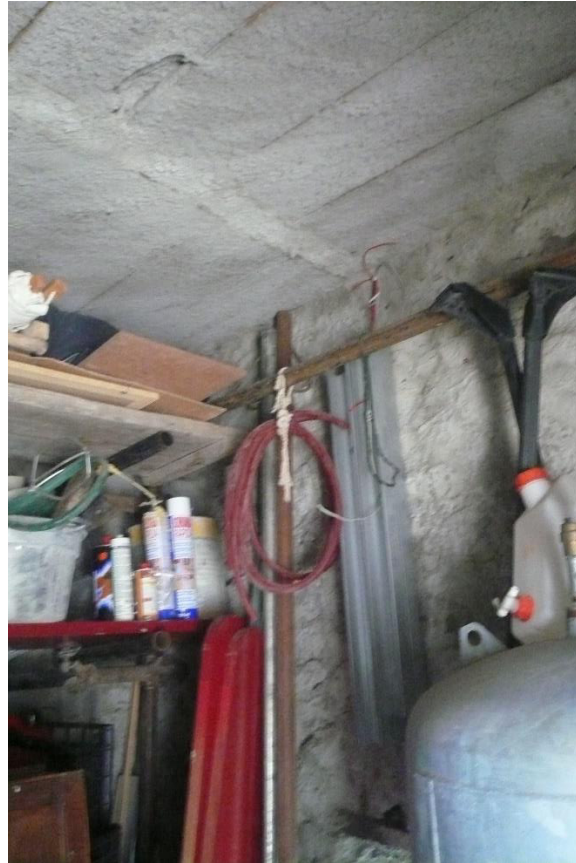
FOTO 24 – locale cantina- dettaglio soffitto

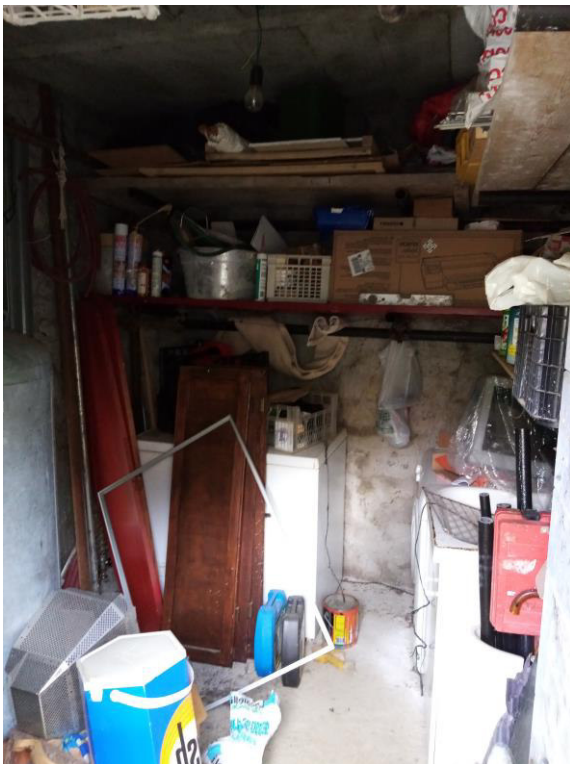
FOTO 25- locale cantina

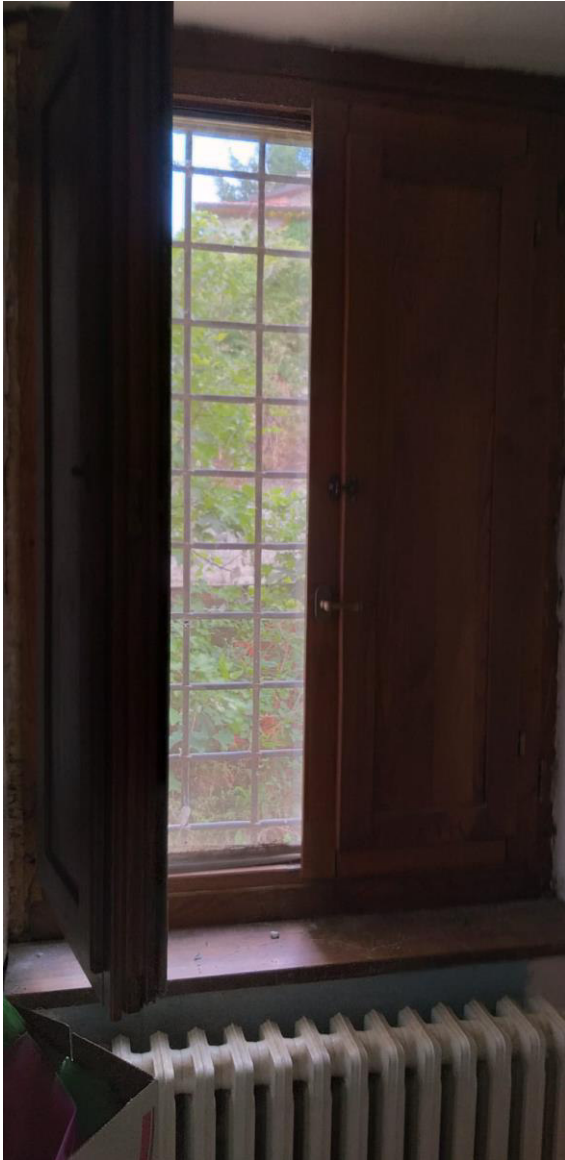
FOTO 26- infissi dettaglio interno

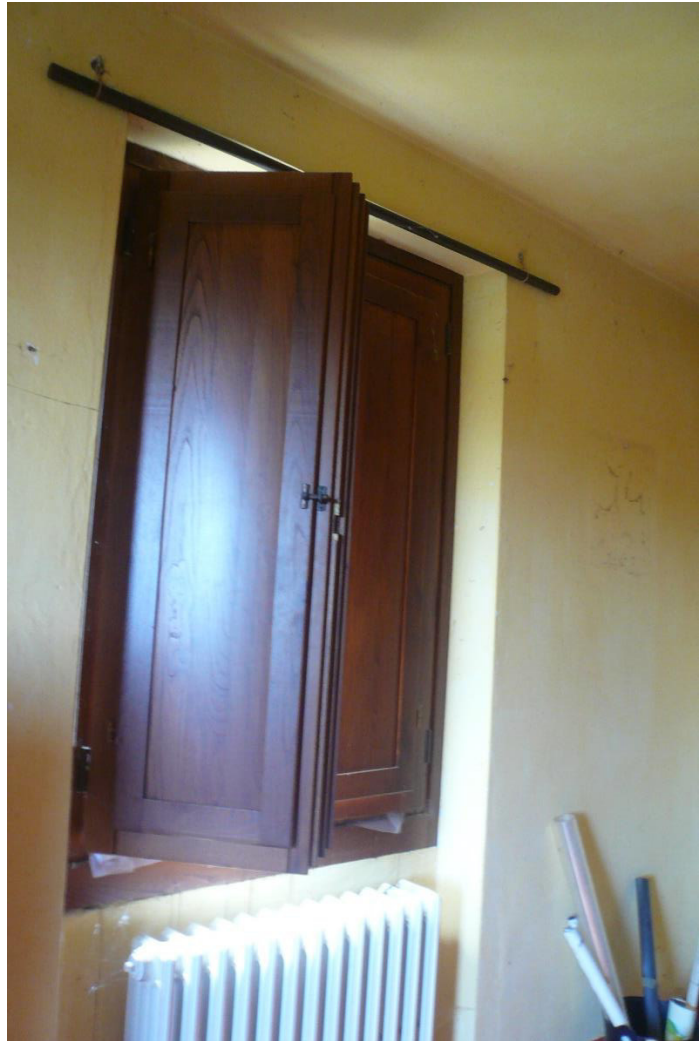
FOTO 27- infissi dettaglio interno

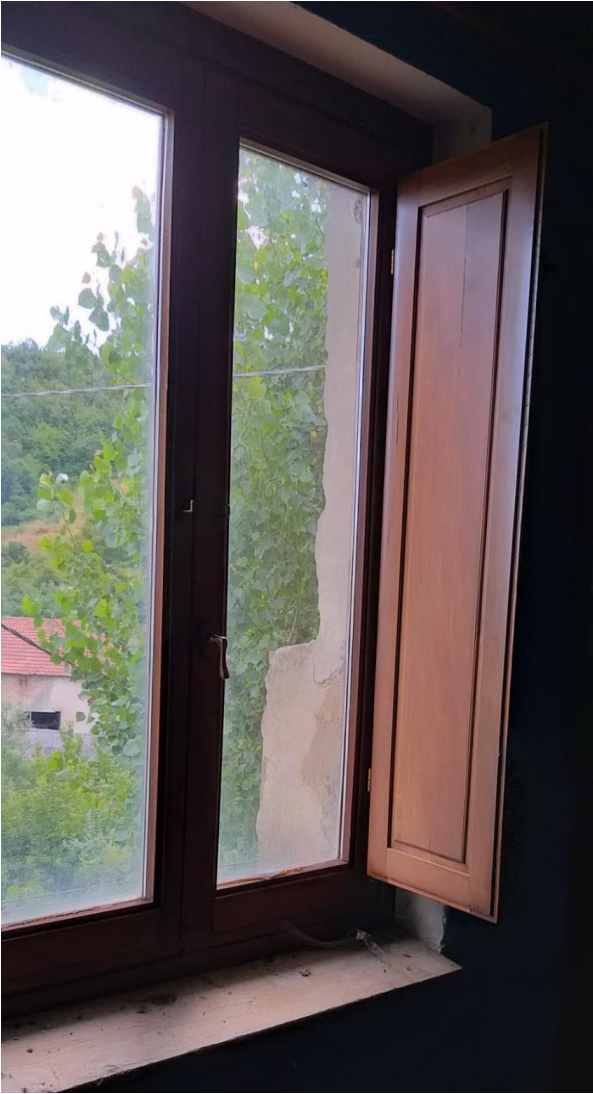
FOTO 28- infisso dettaglio interno

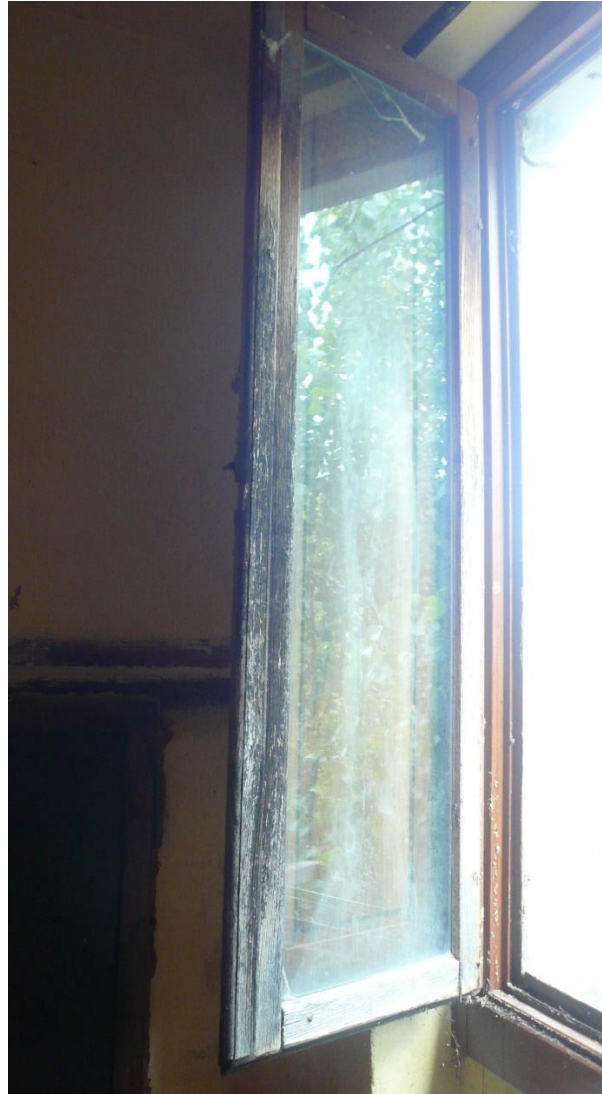
FOTO 29- infisso dettaglio lato esterno
