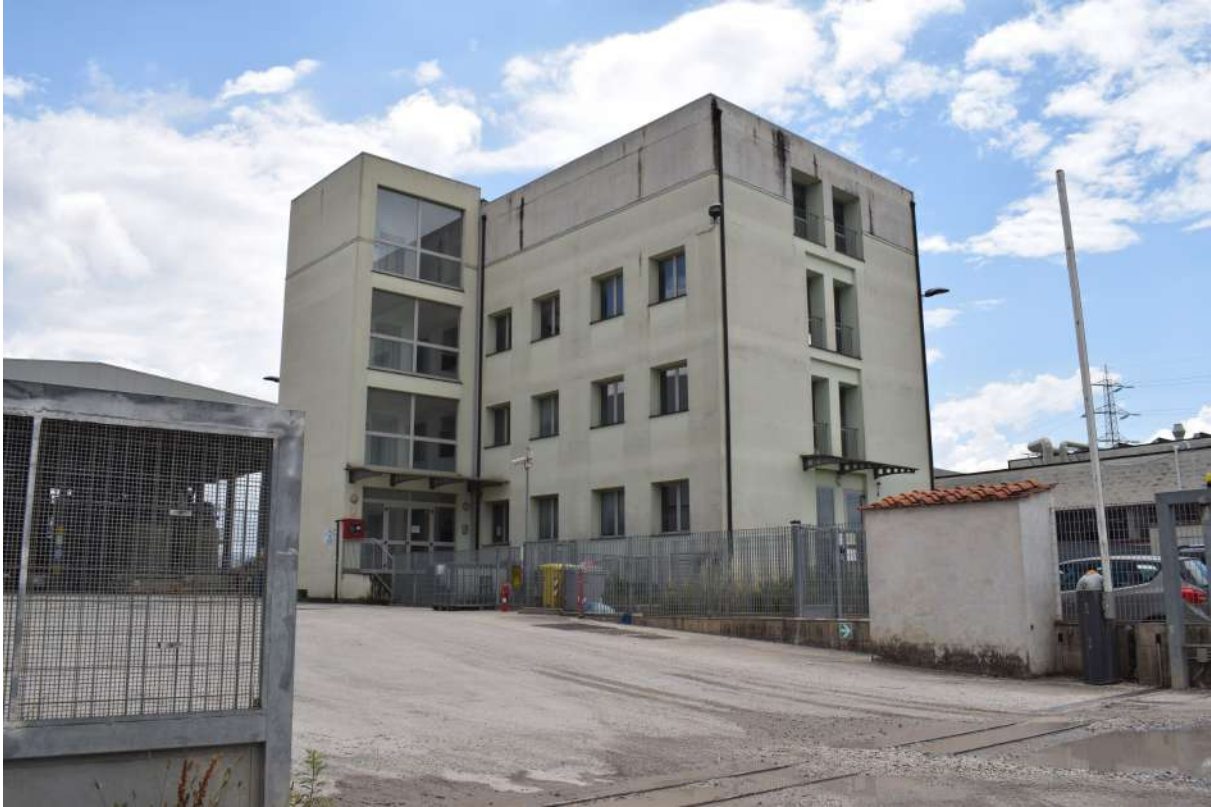
**Foto n. 3 \_ Sopralluogo 17/06/2020**  
Palazzina uffici

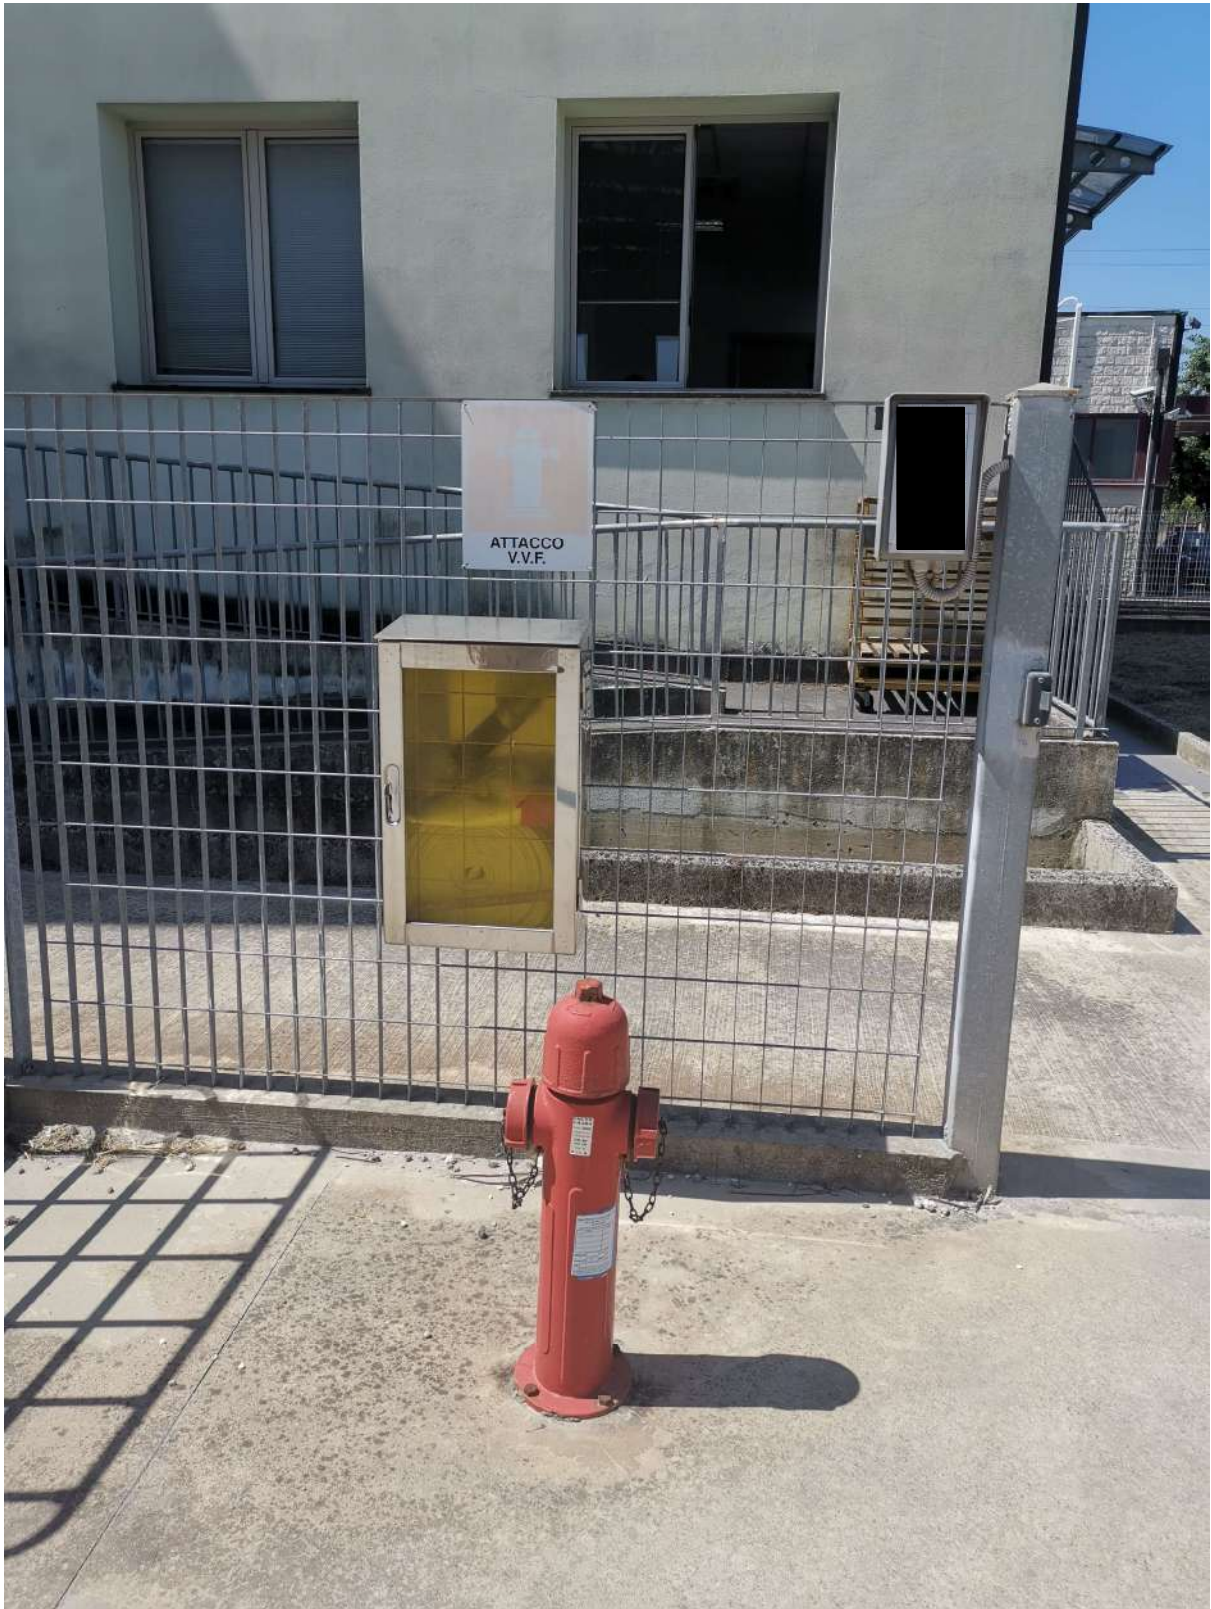
**Foto n. 5 \_ Sopralluogo 17/06/2020**  
Idrante soprassuolo e naspo fronte ingresso palazzina uffici

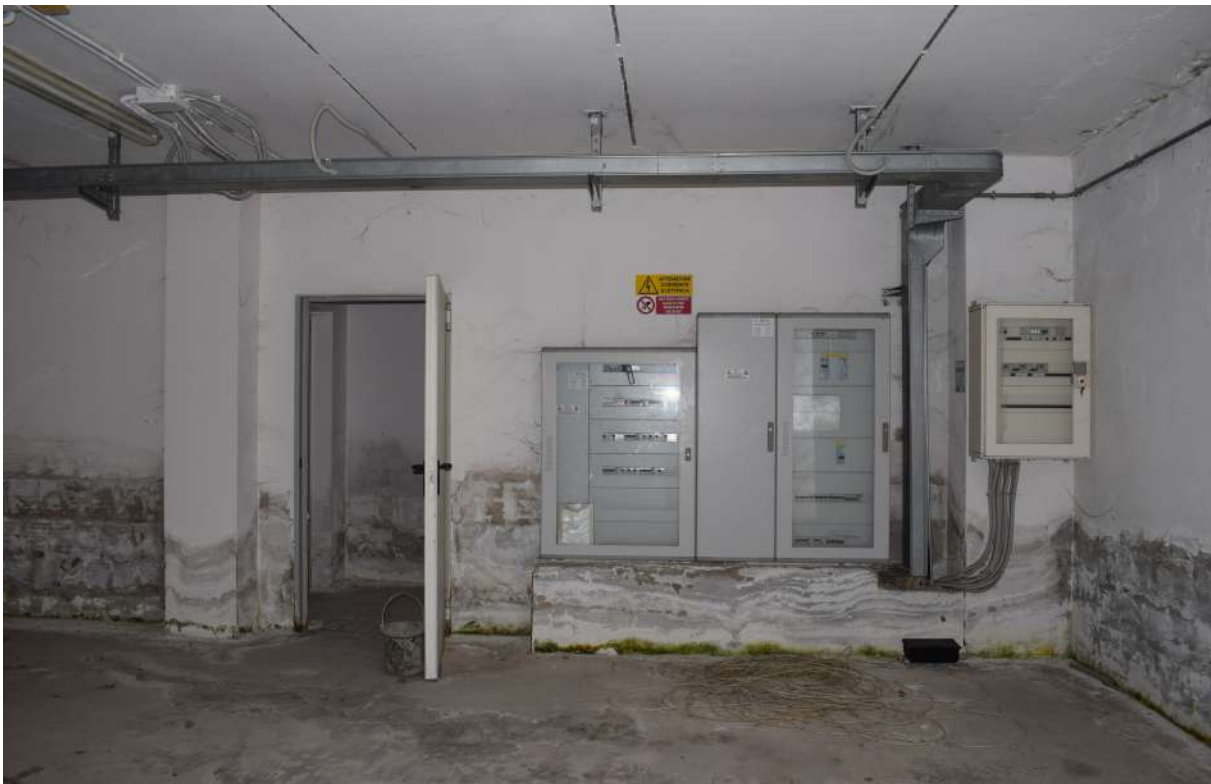
**Foto n. 10 \_ Sopralluogo 17/06/2020**

Palazzina uffici: piano seminterrato, quadri elettrici.  
Si notano segni di umidità di risalita su tutto il perimetro

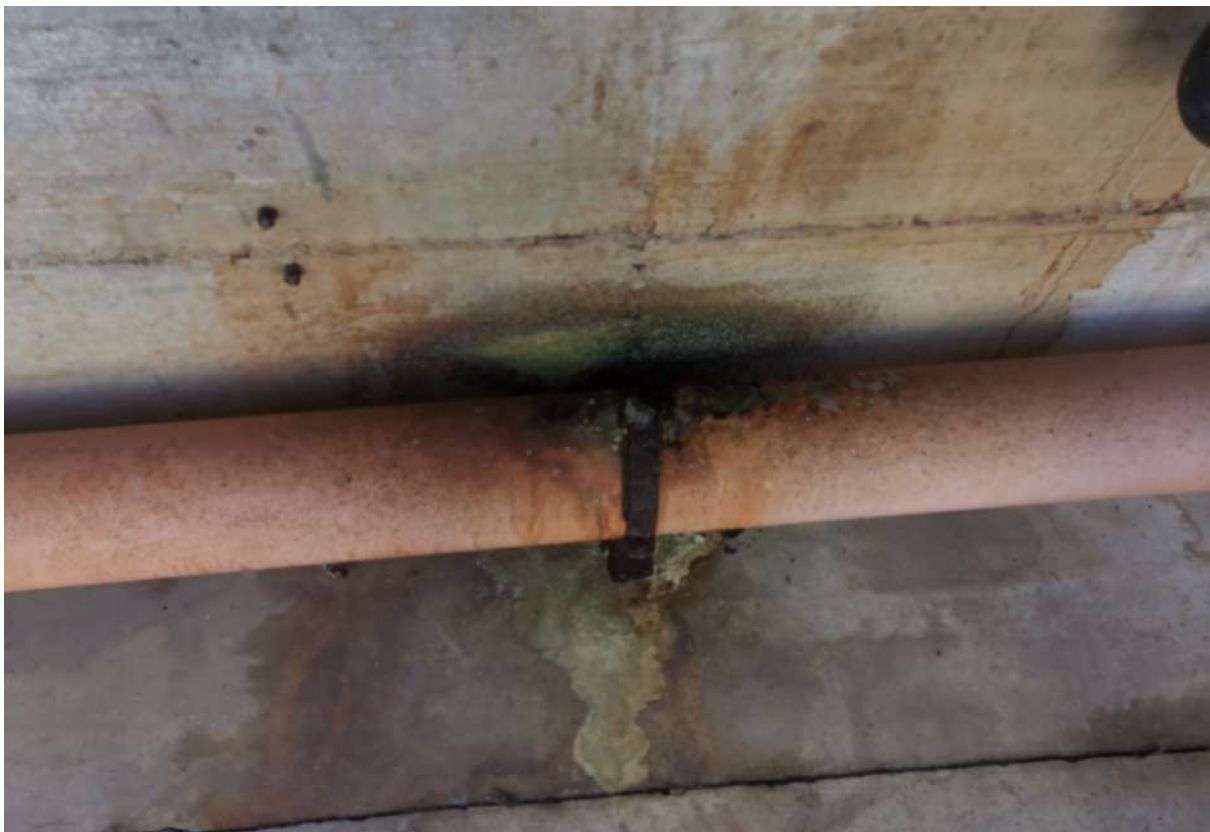
**Foto n. 32 \_ Sopralluogo 17/06/2020**  
Capannone CP1 (tettoia): particolare delle condizioni di manutenzione delle tubazioni

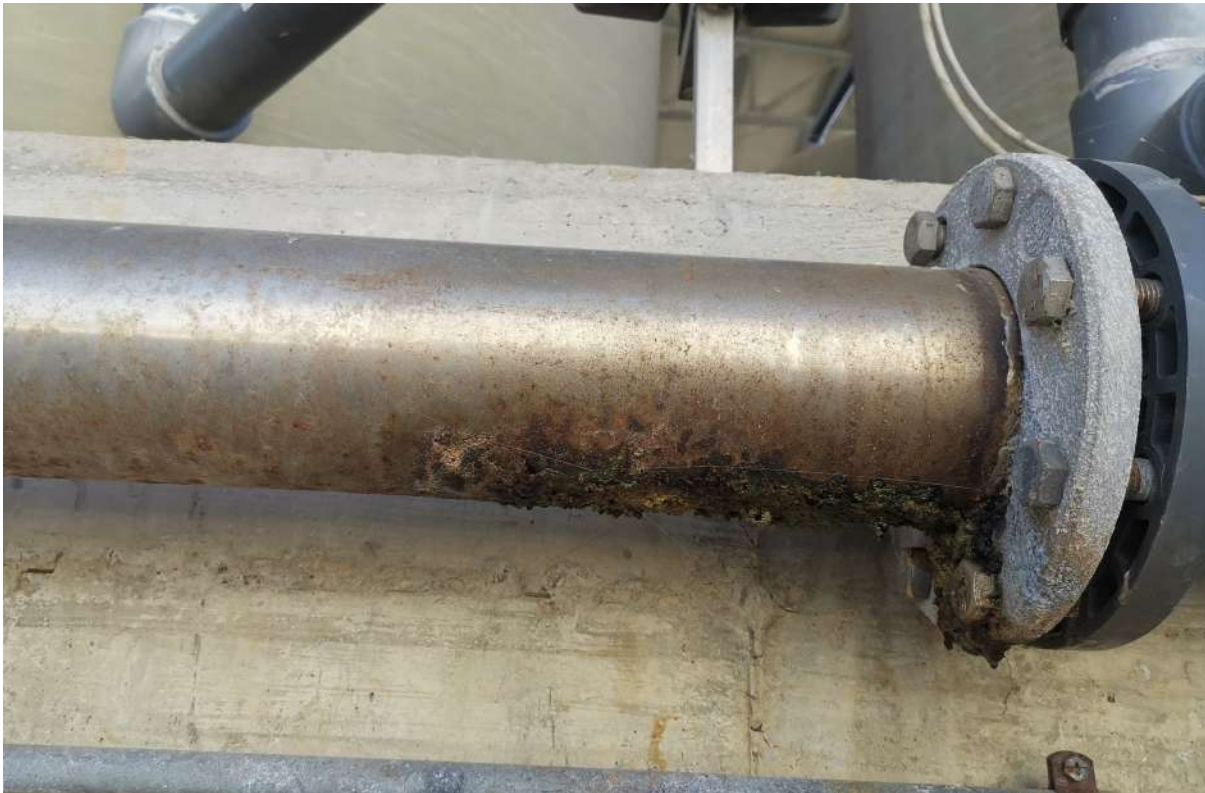
**Foto n. 35 \_ Sopralluogo 17/06/2020**  
Capannone CP1: tubazioni dei silos con ruggine e corrosione

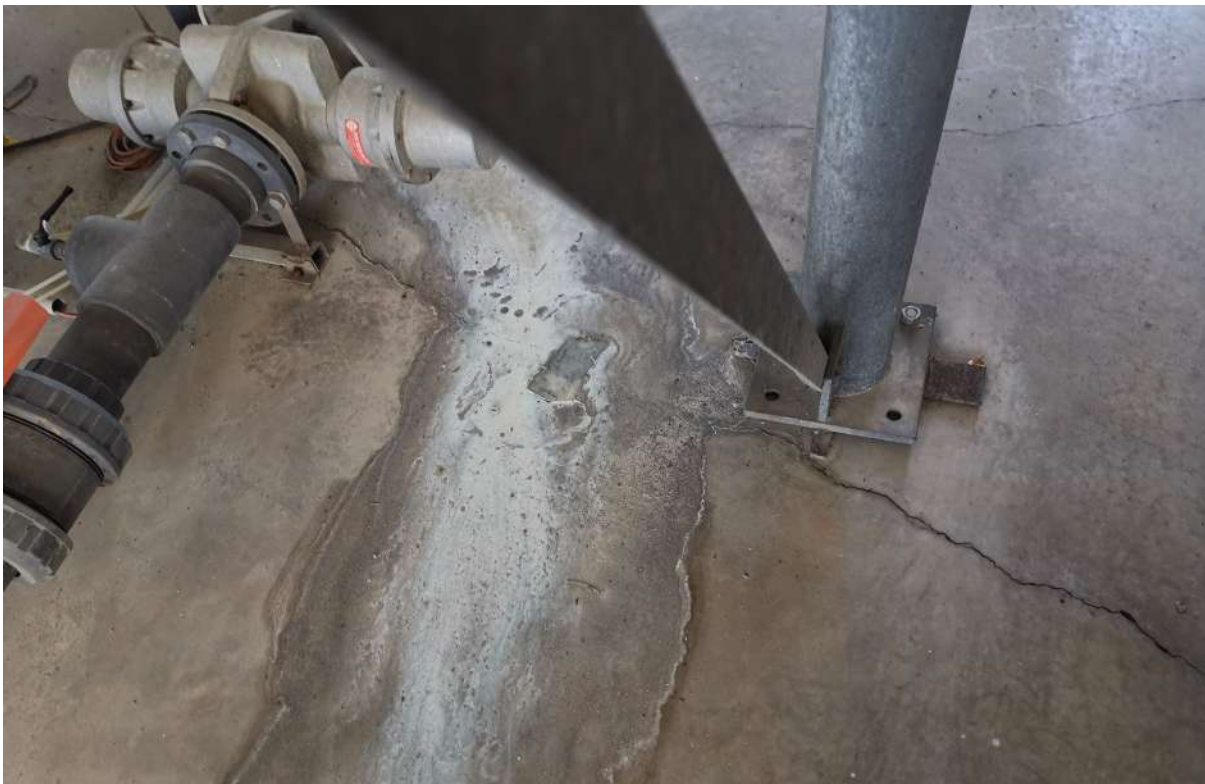
**Foto n. 40 \_ Sopralluogo 17/06/2020**

Capannone CP1: particolare della pavimentazione industriale che necessita di manutenzione

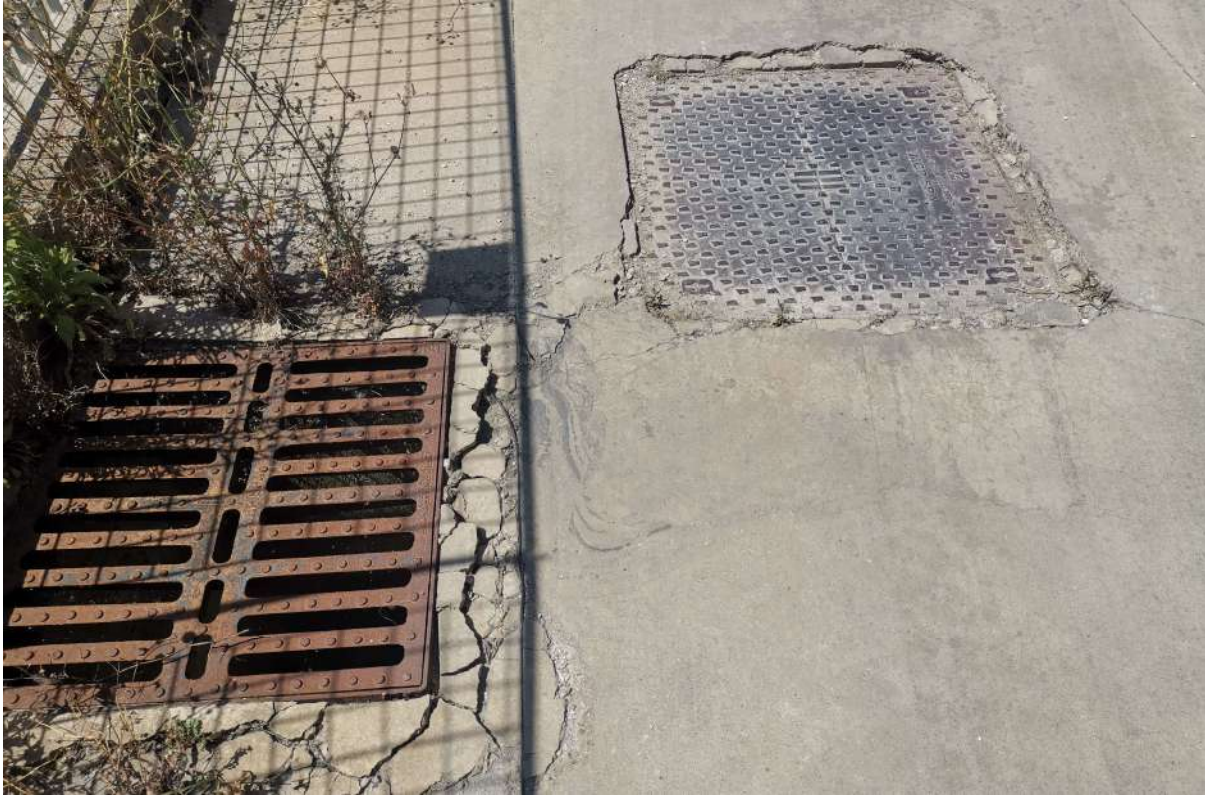
**Foto n. 45 \_ Sopralluogo 17/06/2020**  
Particolare dello stato di manutenzione della pavimentazione industriale del piazzale

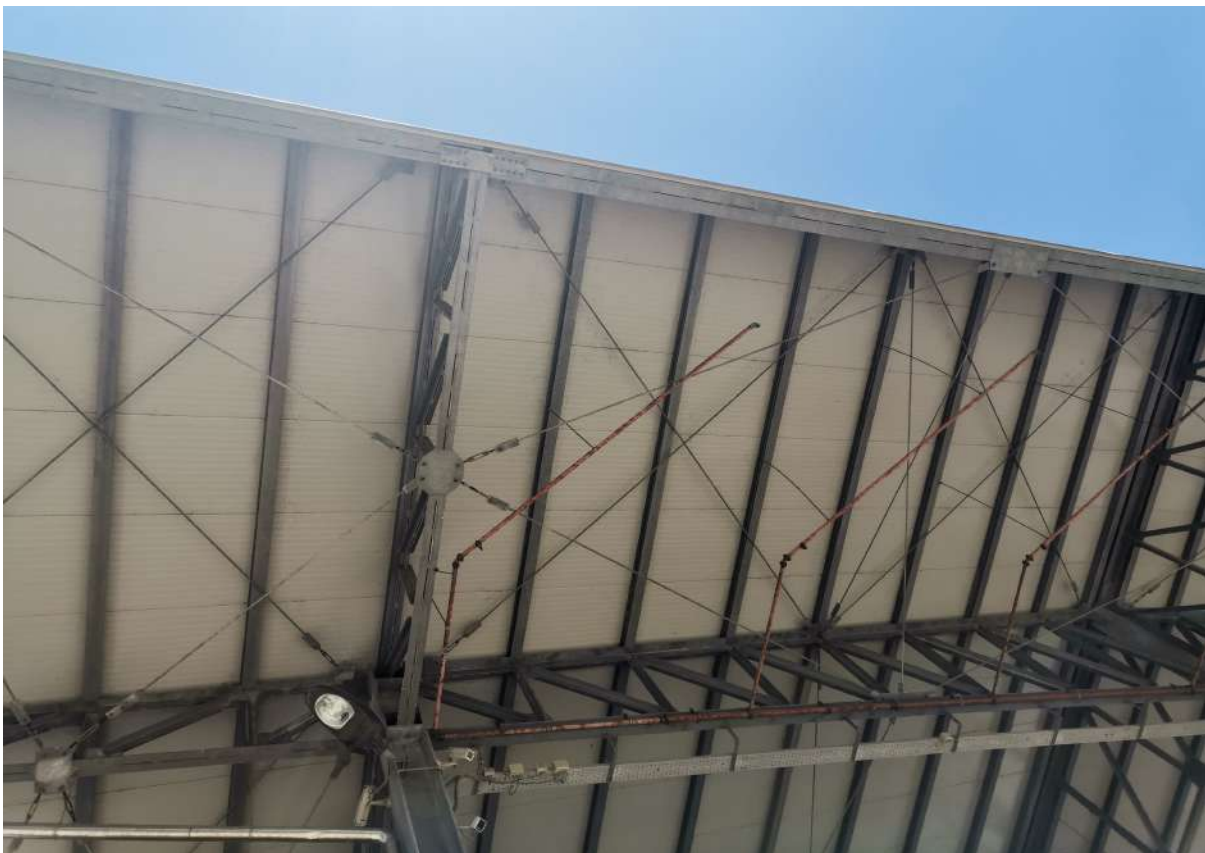
**Foto n. 46 \_ Sopralluogo 17/06/2020**  
Sprinkler sotto la copertura del capannone CP1

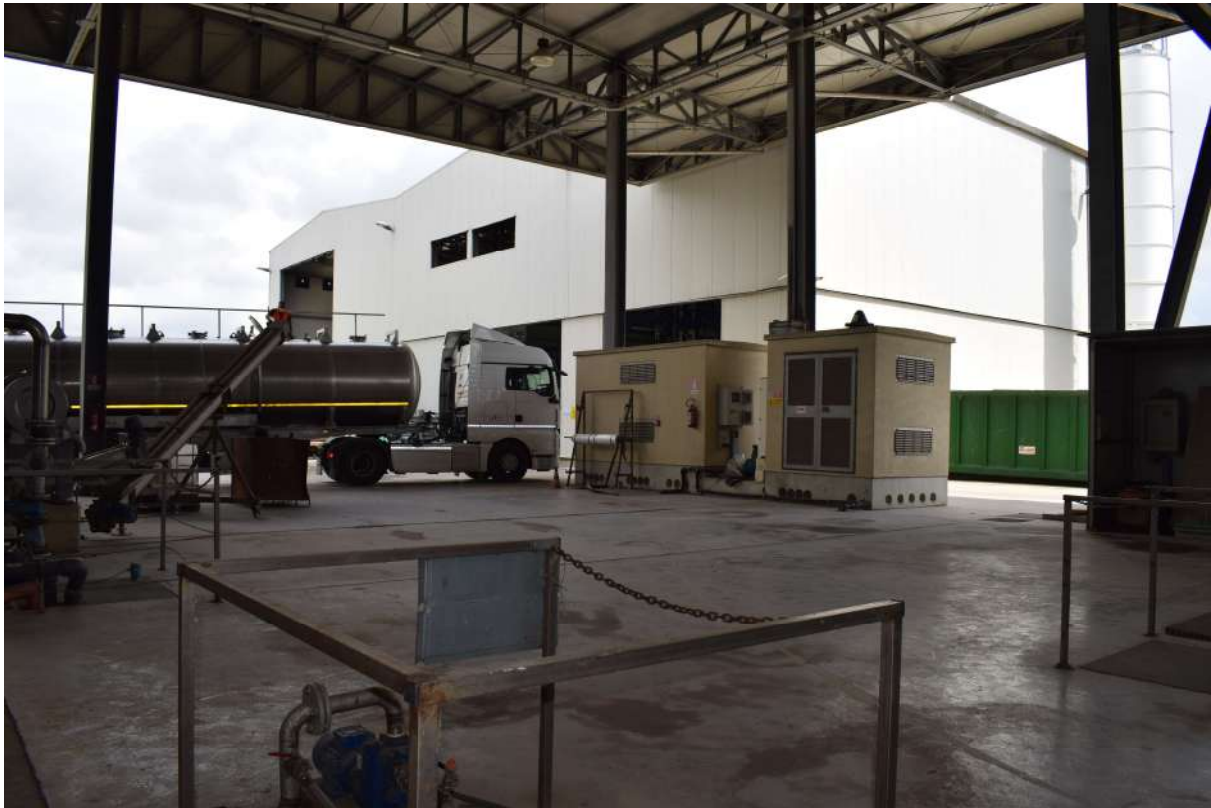
**Foto n. 60 \_ Sopralluogo 17/06/2020**  
Le cabine elettriche ed oltre il grande Capannone CP2, CP3, CP4

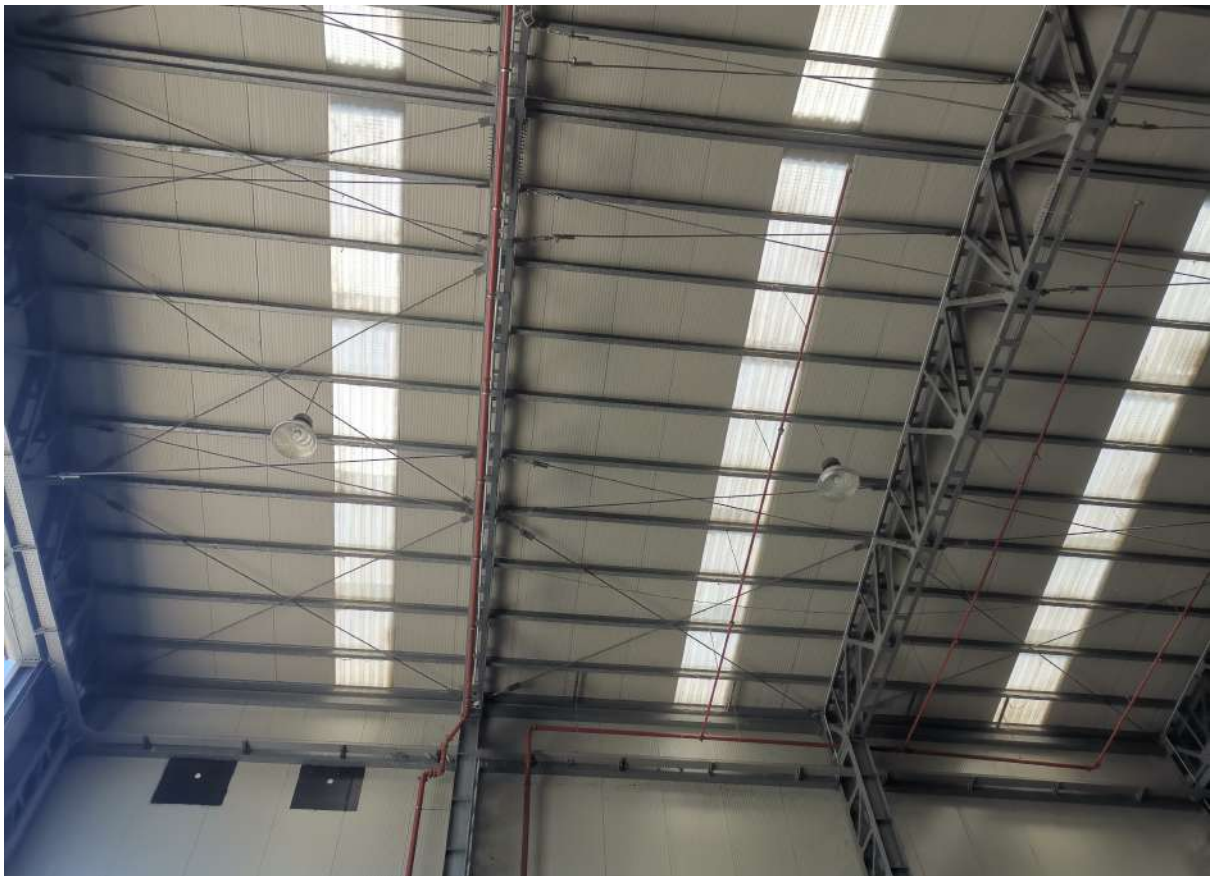
**Foto n. 67 \_ Sopralluogo 17/06/2020**  
Capannone CP2: sprinkler a soffitto
