BIFAMILIARE CON AUTORIMESSA E SCOPERTO ESCLUSIVO

Comune di Piombino Dese (PD) – Via Enrico Fermi n20/B.

-C.F.: fg. 31 part. n. 841, Sub. () e Sub. ()

eretti sull'area C.T. fg. 31 part. 841

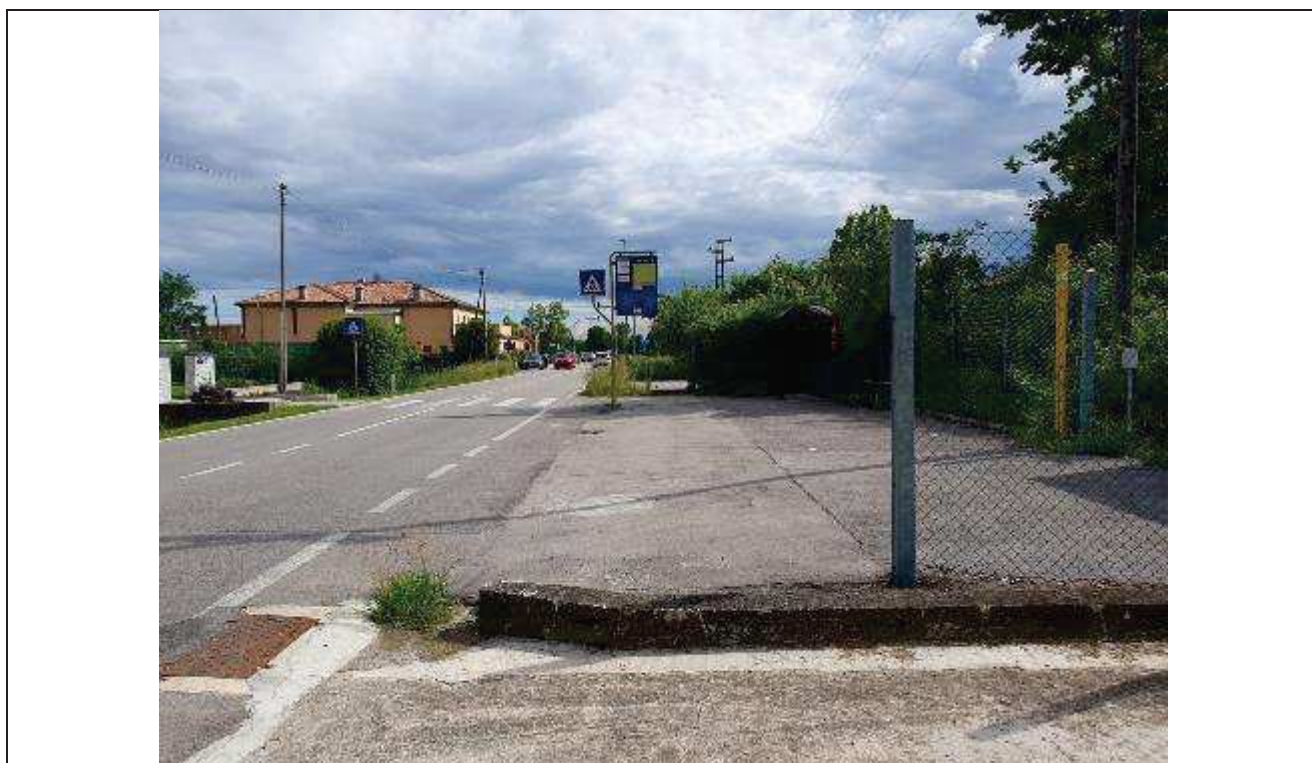
01 Vista della pubblica via Enrico Fermi dall'accesso alla proprietà esecutata;

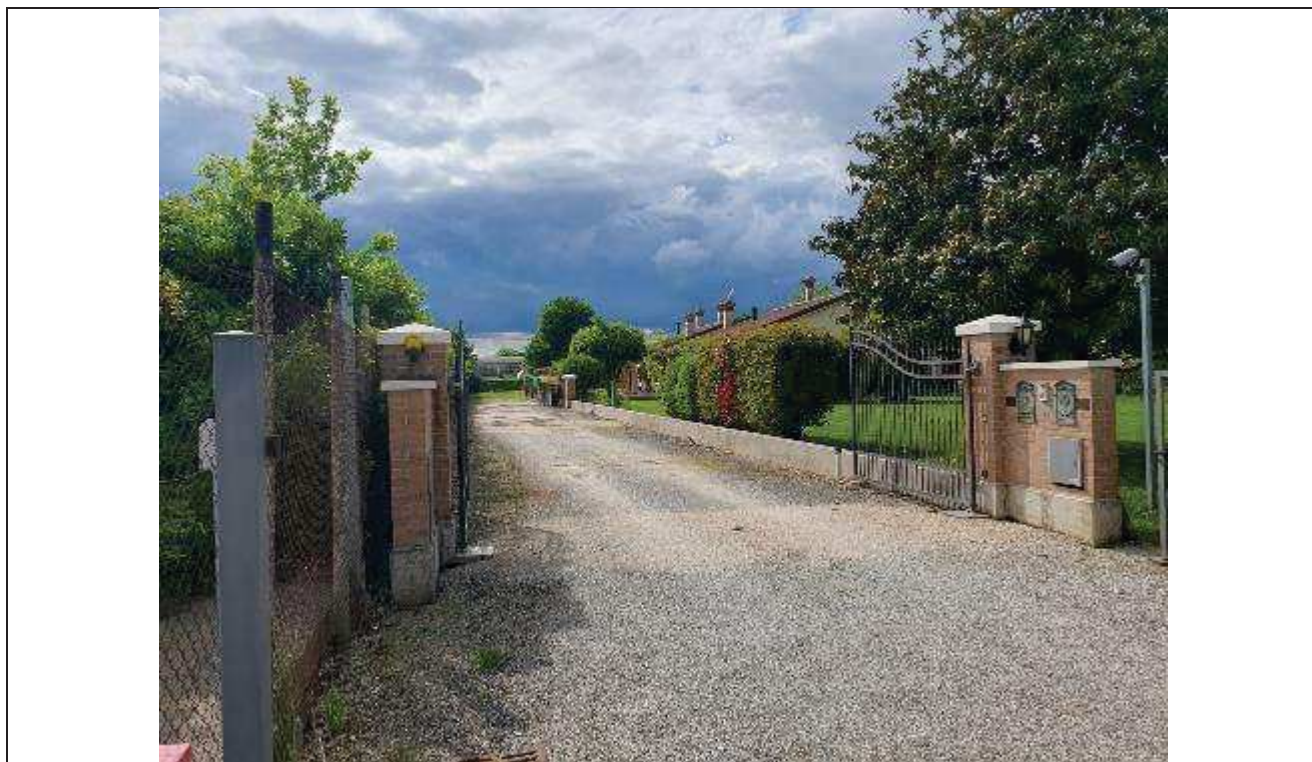
02 Vista della stradina di accesso carraio comune alle due unità abitative, servitù di fatto costituita non registrata;

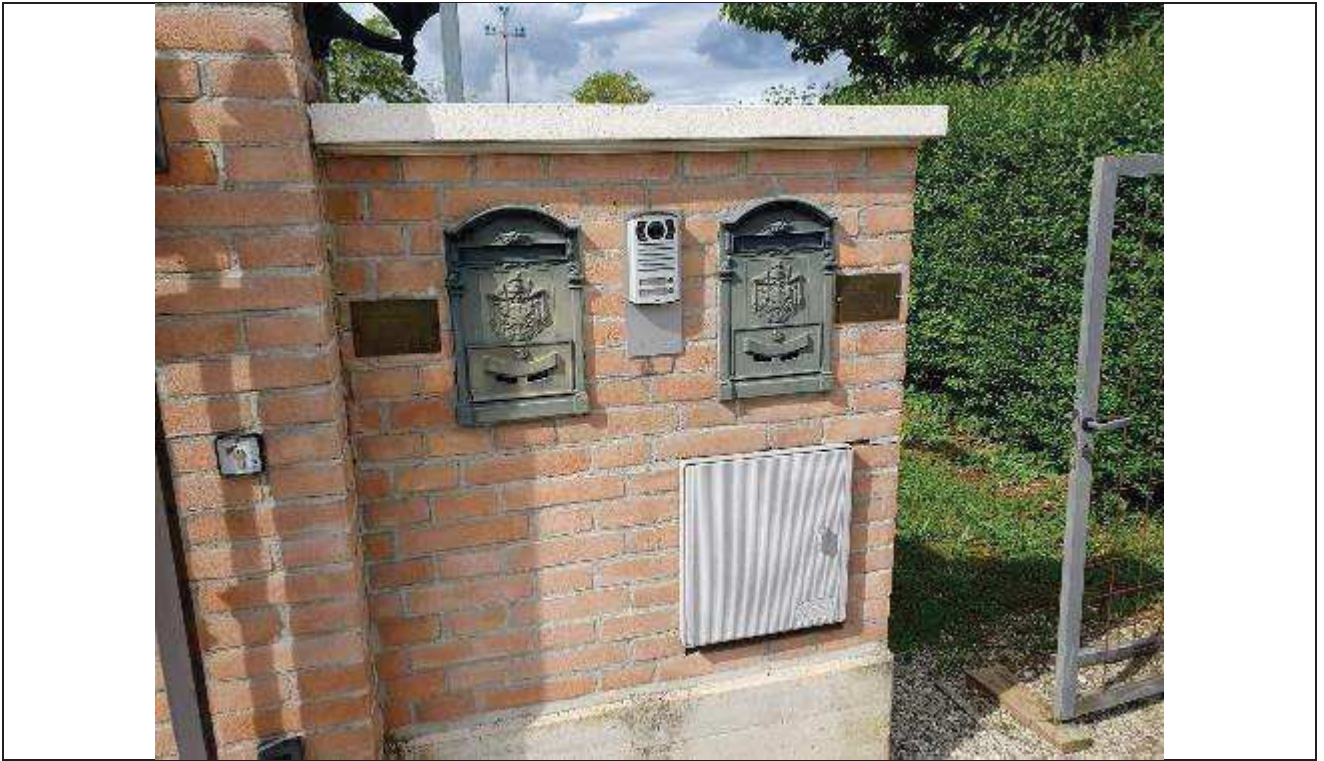
03 Vista della recinzione lungo il fronte stradale;

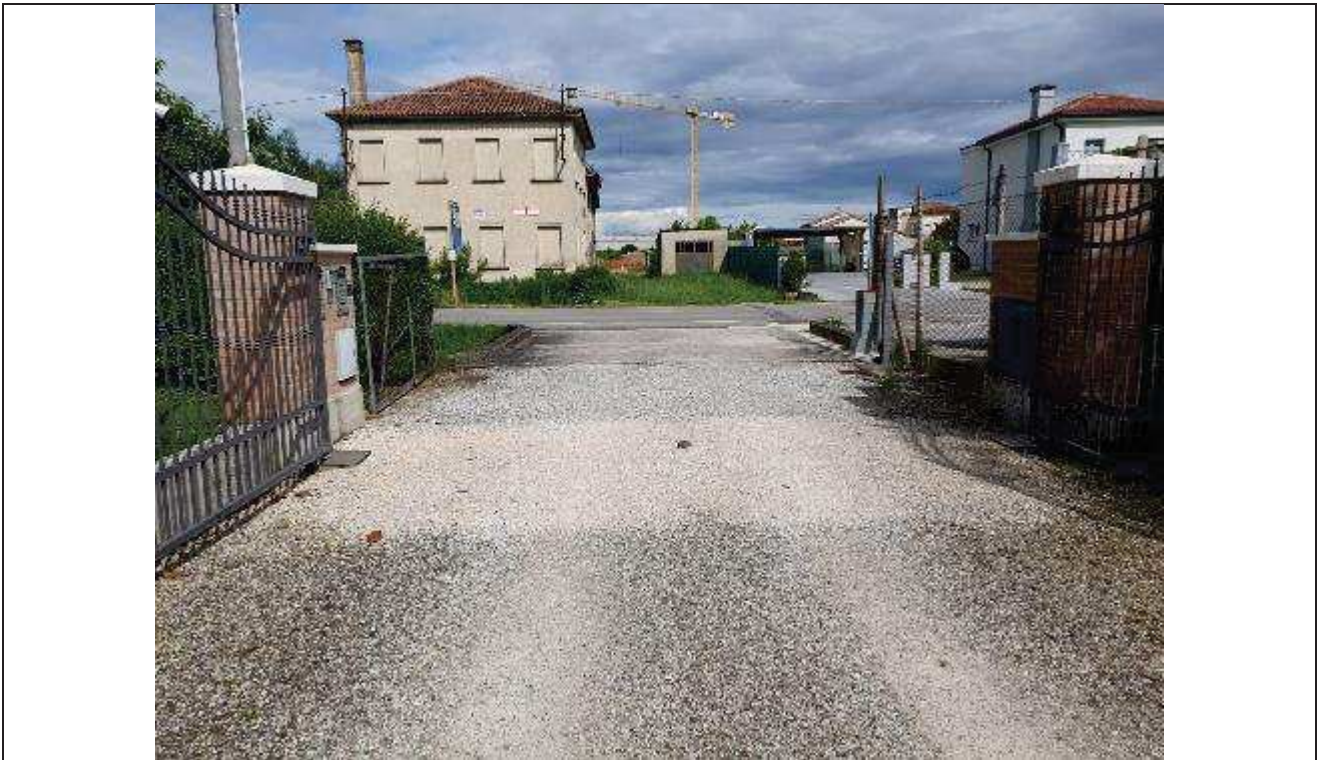
04 Vista del cancello carrabile e pedonale comune alle due unità abitative verso la pubblica via;

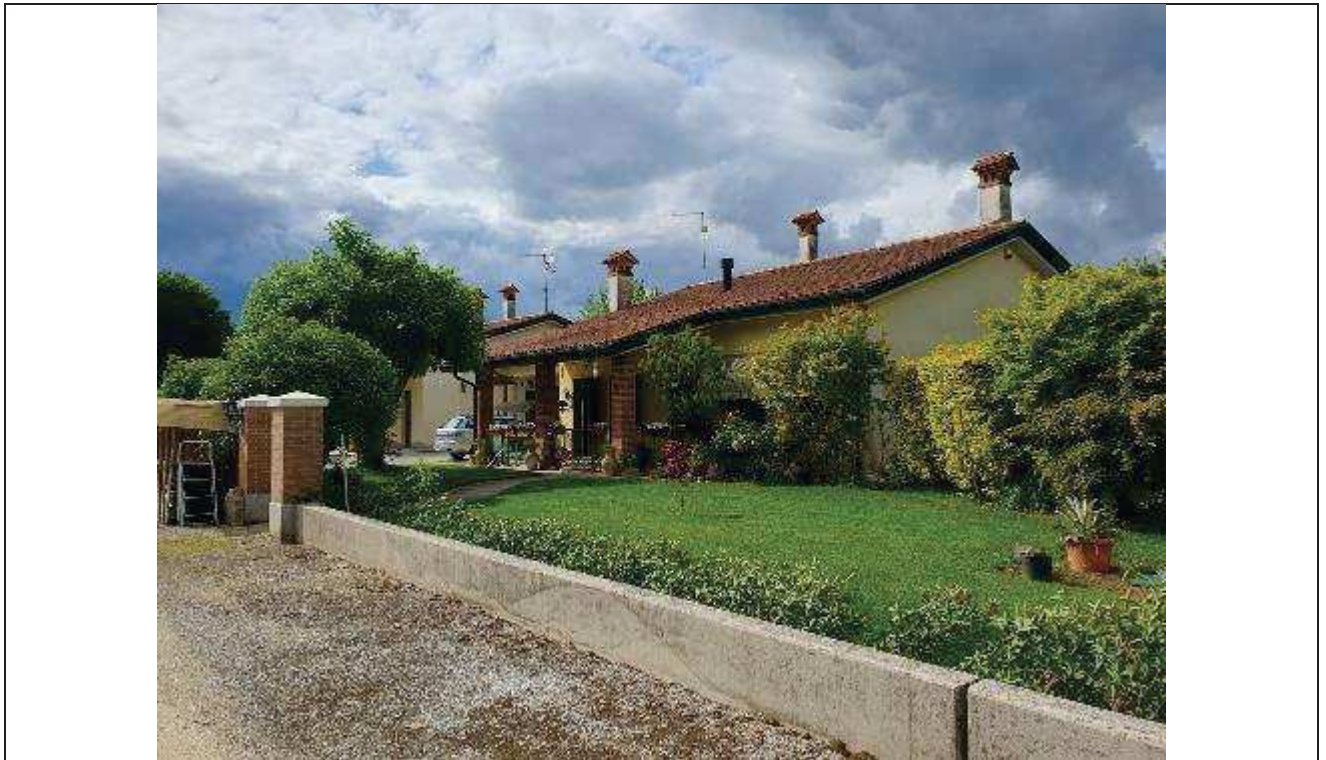
05 Vista dell'immobile bifamiliare dalla stradina comune;

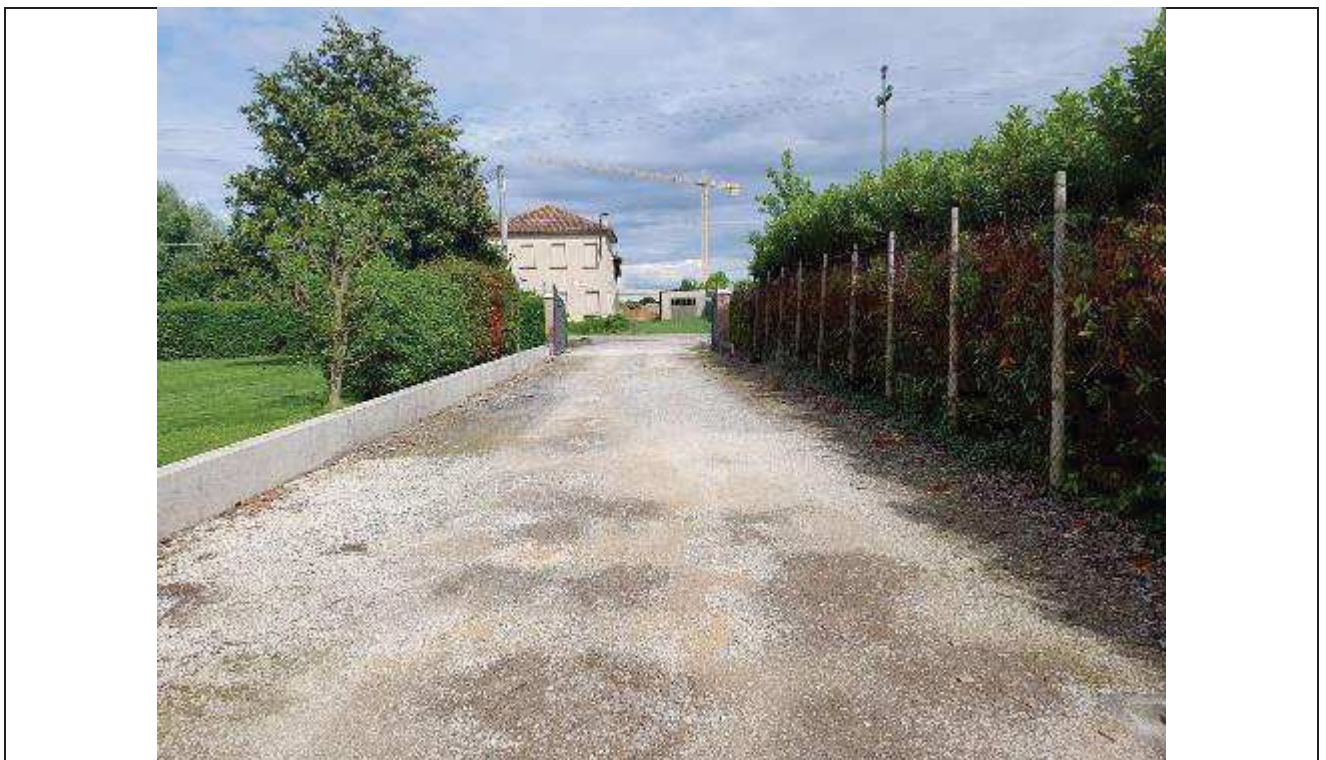
06 Altra vista della stradina comune verso la pubblica via;

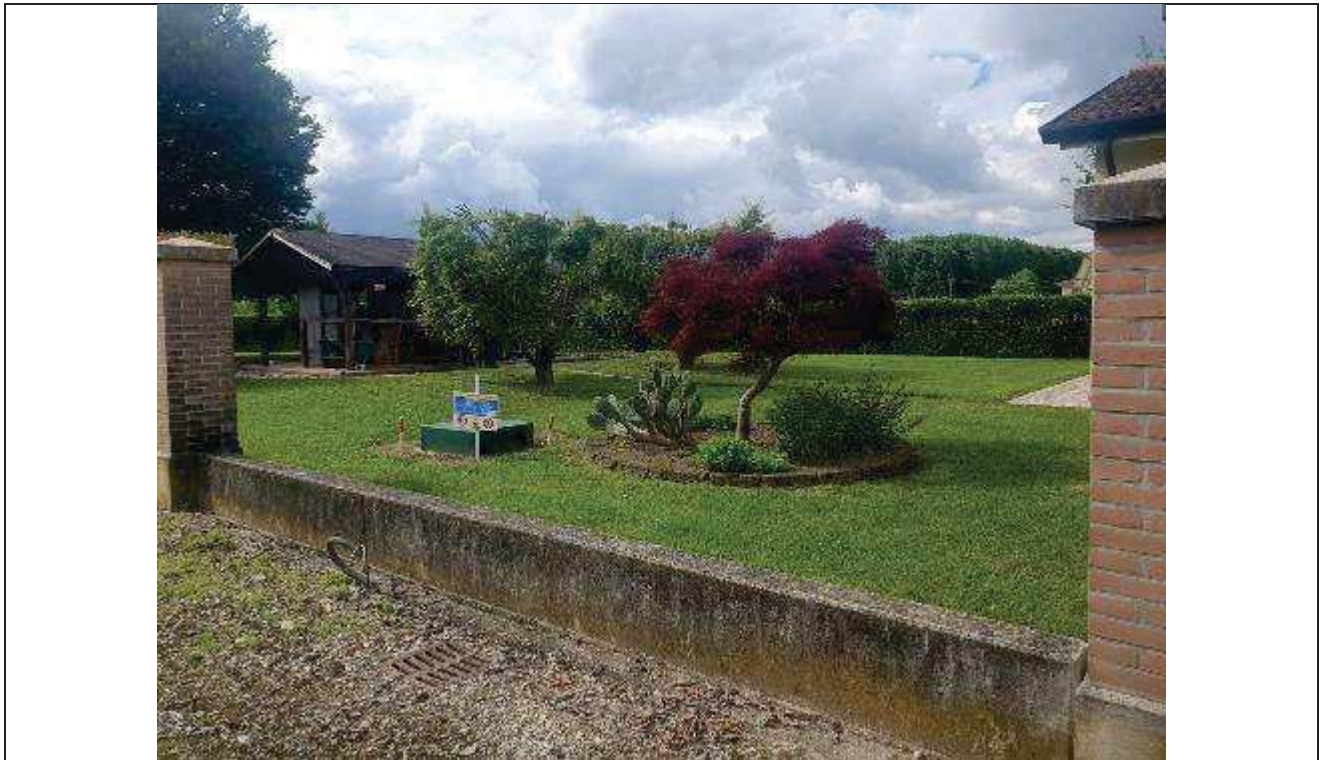
07 Vista dell'area giardino dall'ingresso carrabile;

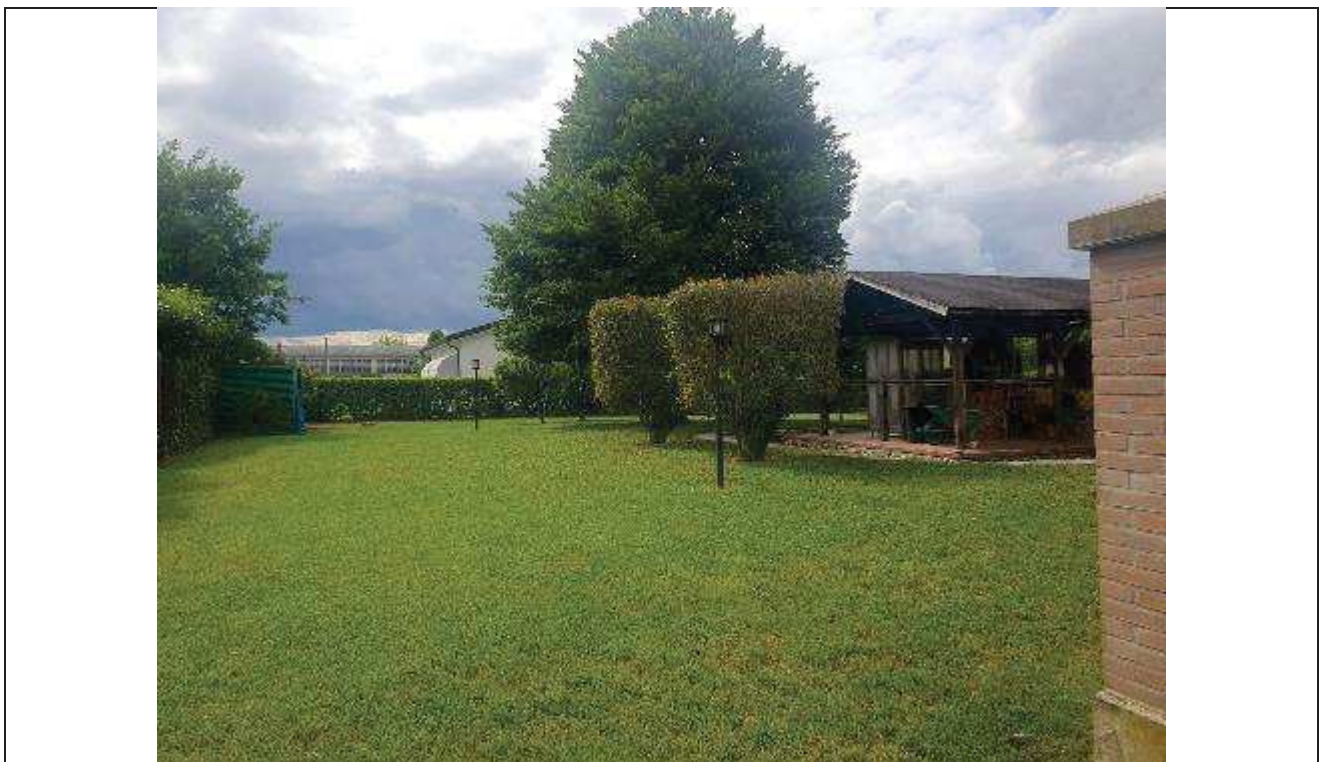
08 Vista dell'area giardino dell'immobile oggetto di valutazione;

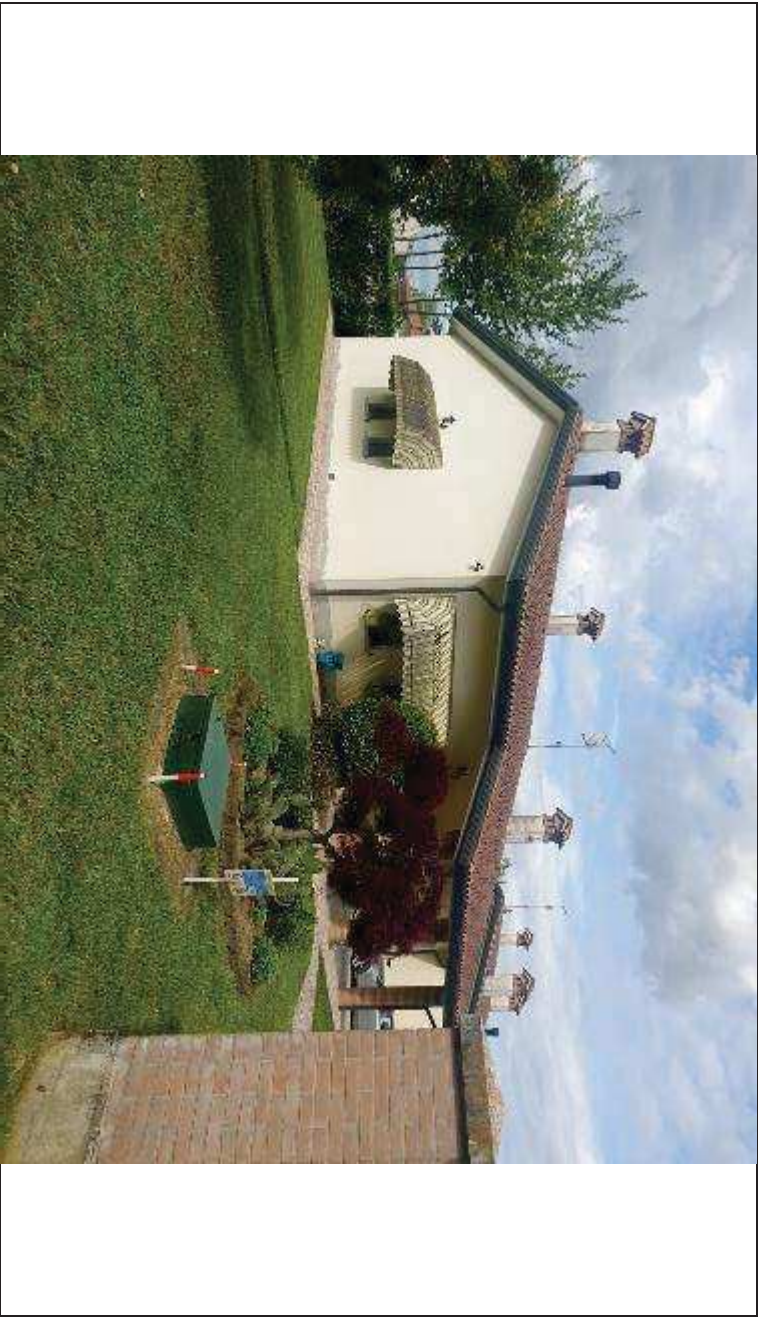
09 Vista dell'angolo Sud-Ovest;

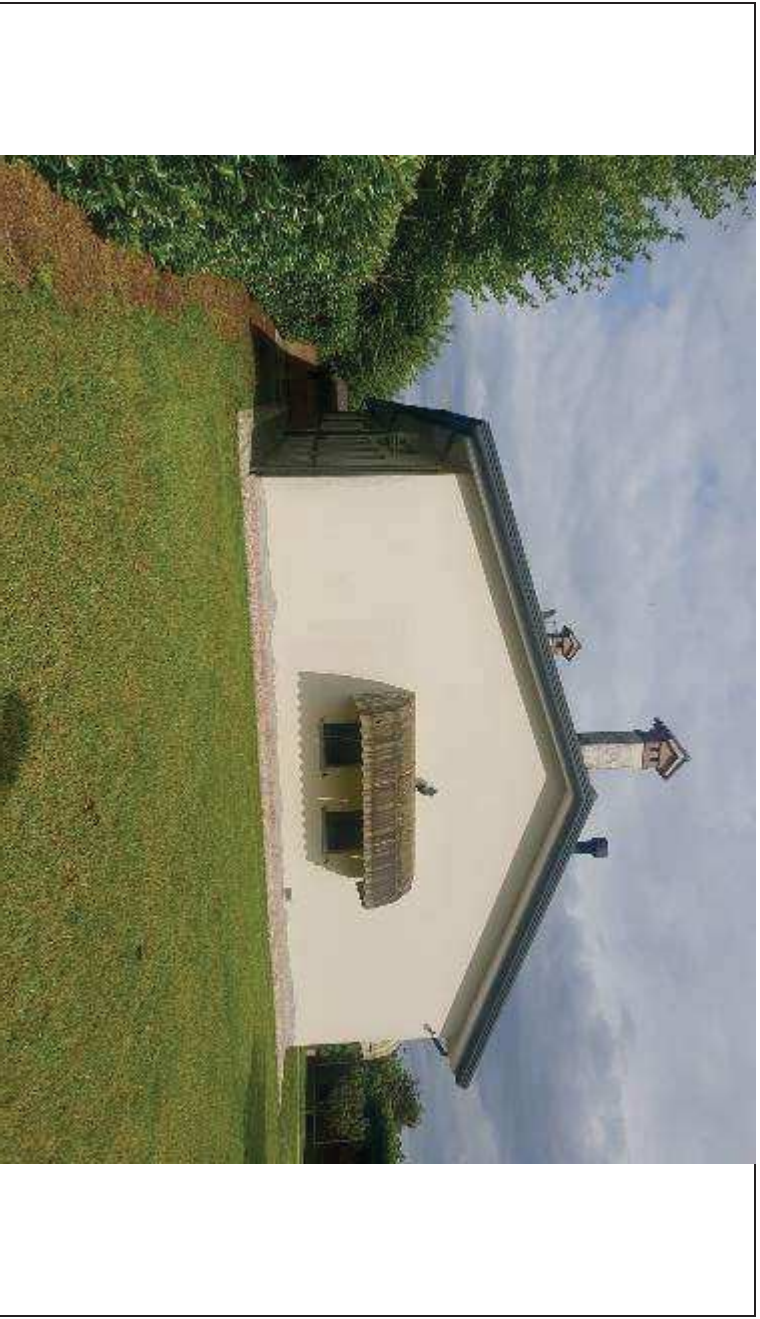
10 Vista dell'angolo Nord-Ovest;

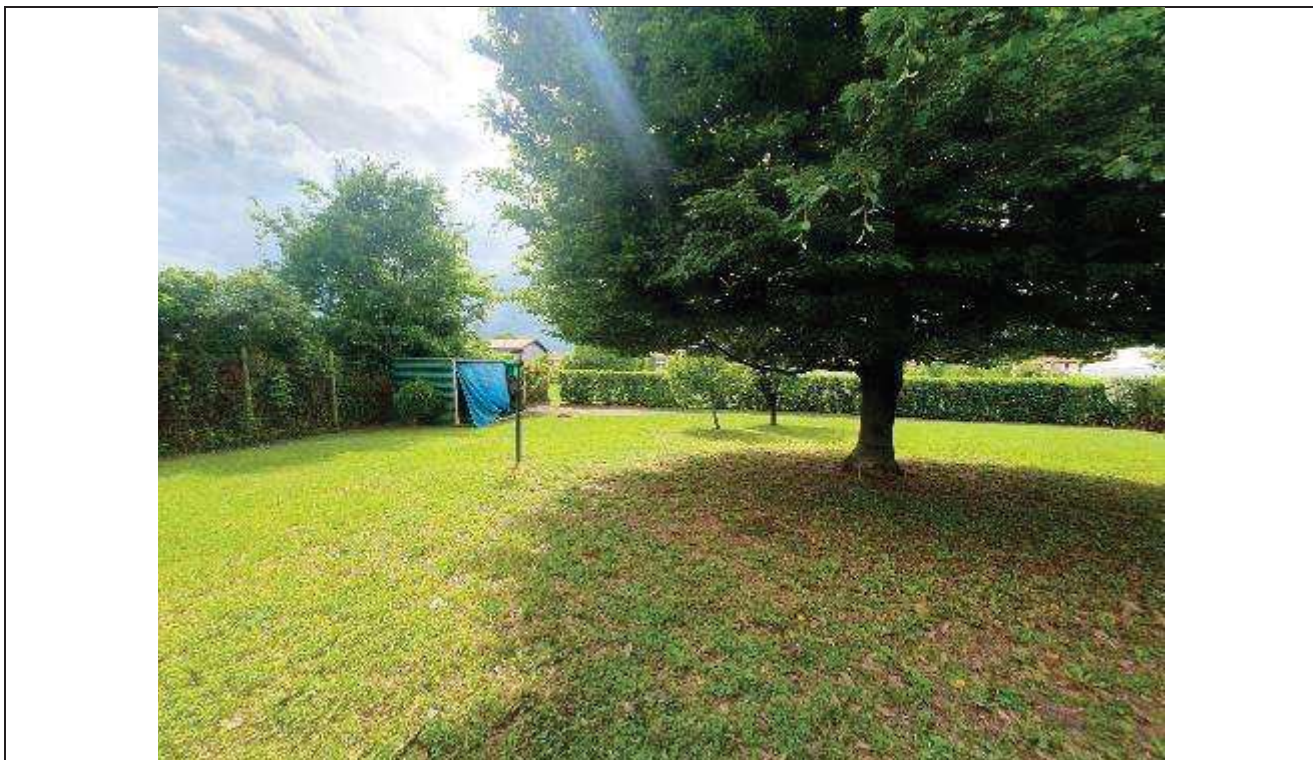
11 Altra vista dell'area giardino dell'immobile oggetto di valutazione;

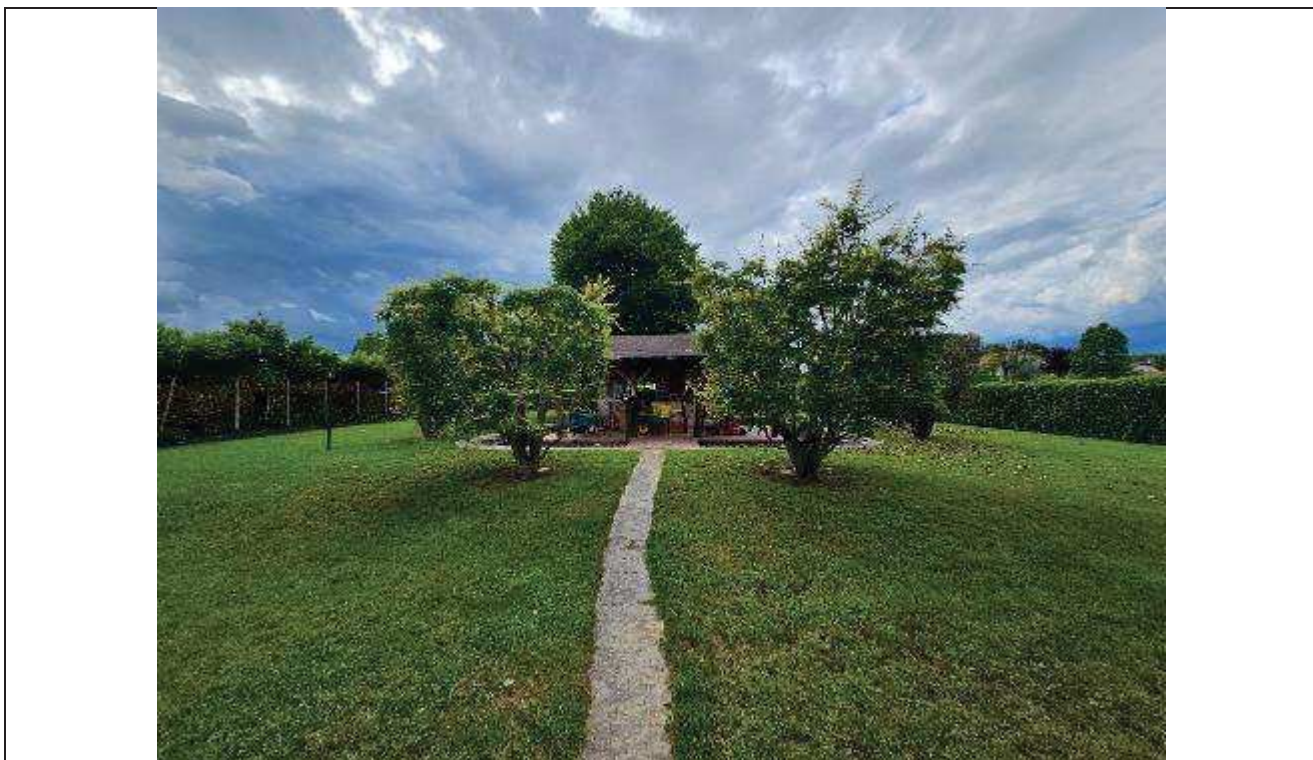
12 Vista verso il patio ricavato abusivamente, sanabile con rimozione della copertura;

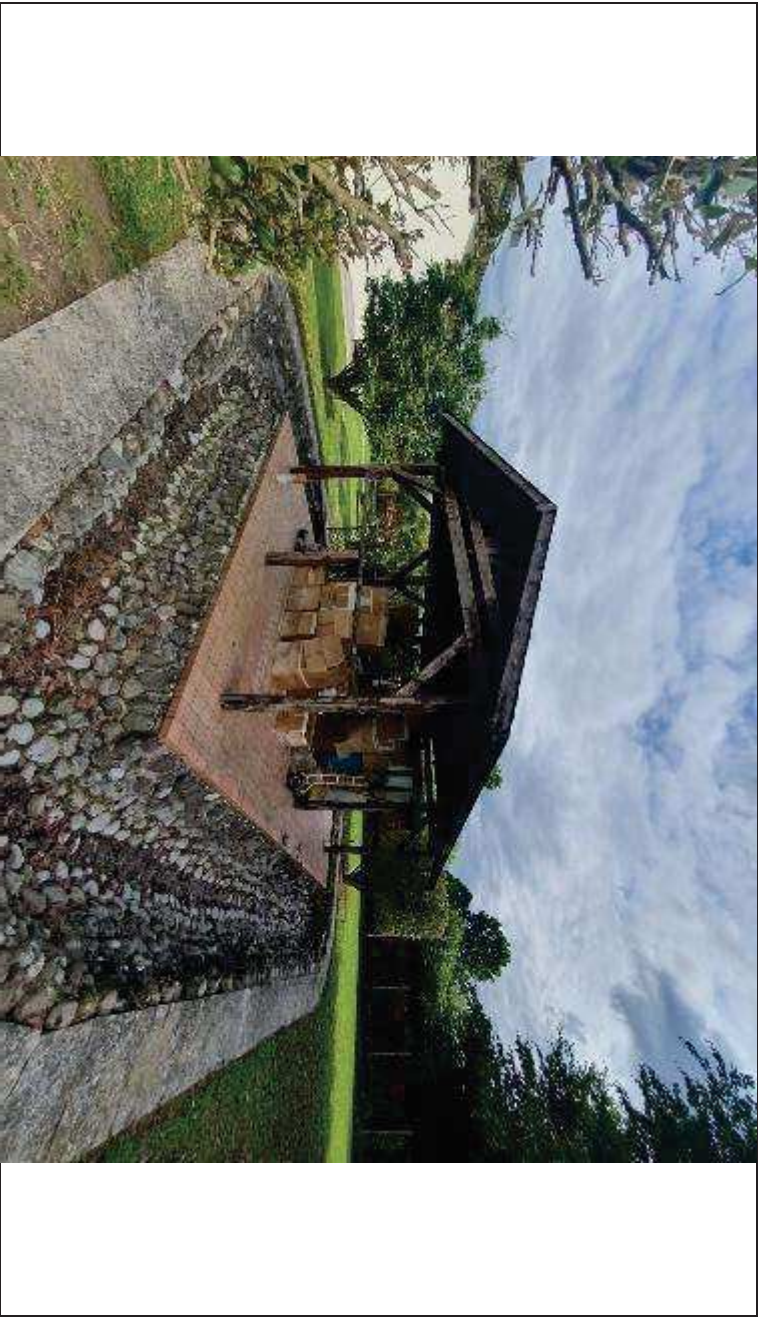
13 Altra vista del patio non autorizzato;

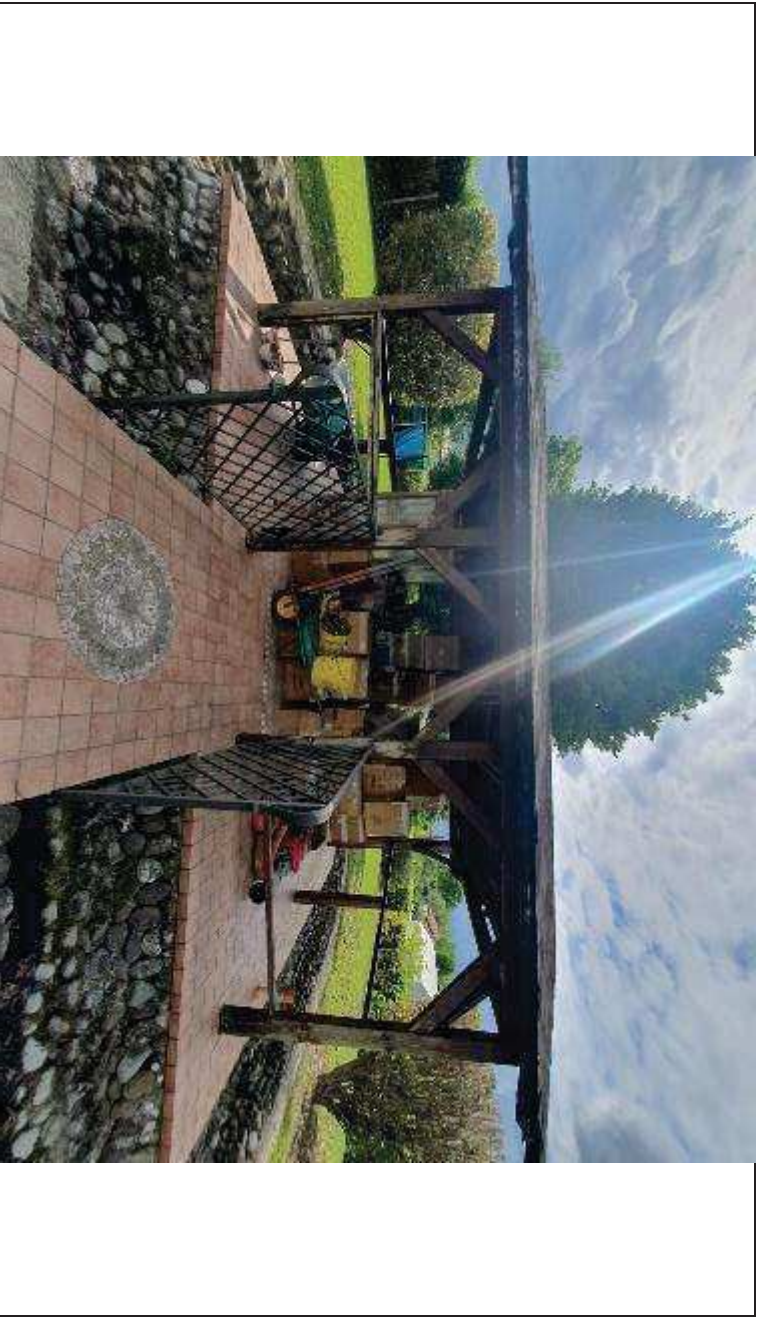
14 Altra vista del patio;

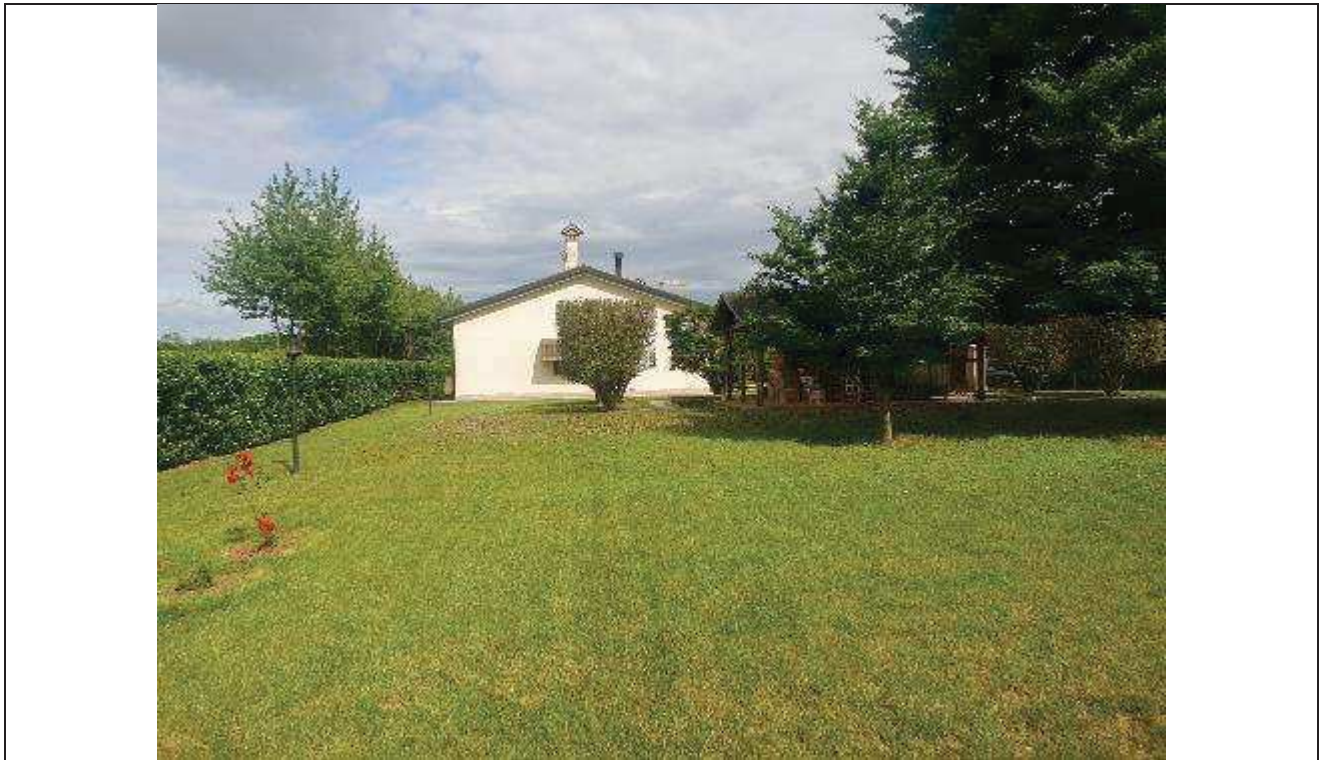
15 Vista del prospetto Ovest;

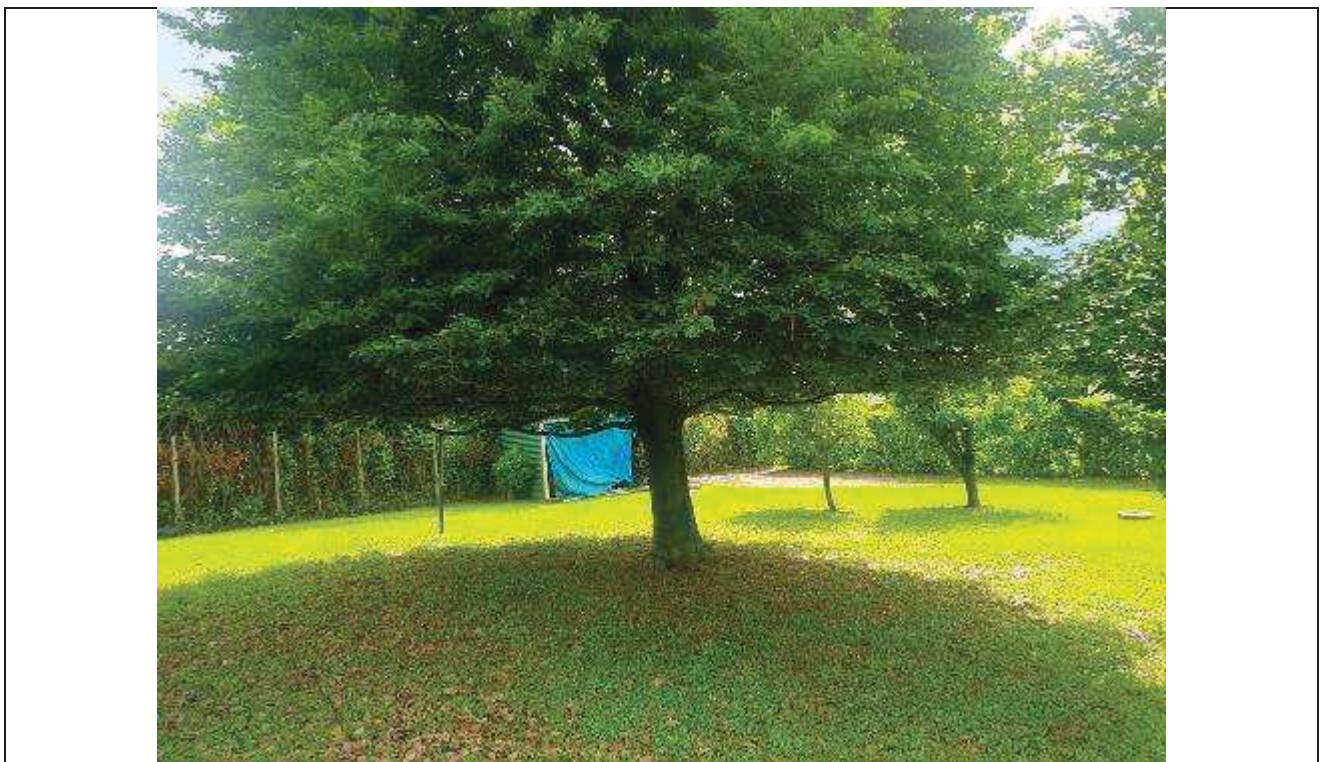
16 Vista dell'area giardino dell'immobile oggetto di valutazione;

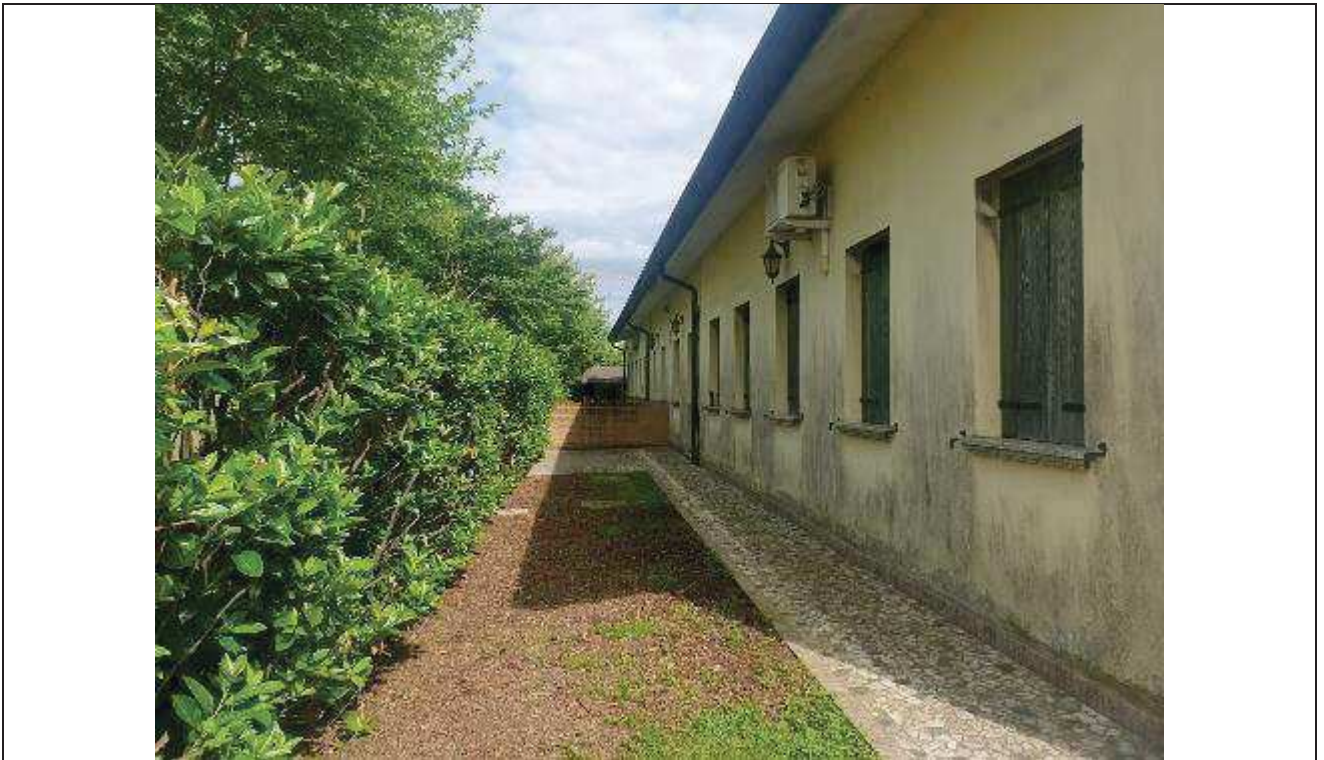
17 Vista del lato Nord e del muretto posto a delimitazione della proprietà;

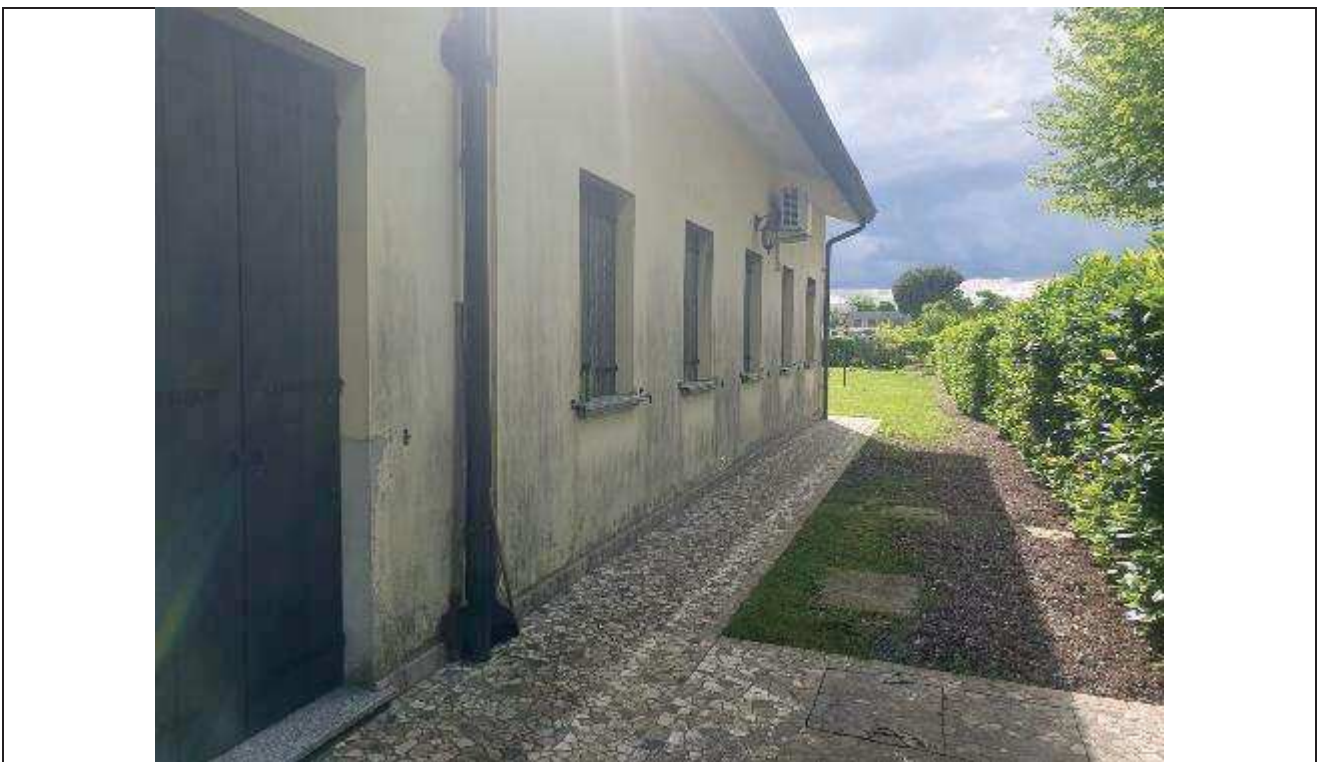
18 Altra vista del lato Nord;

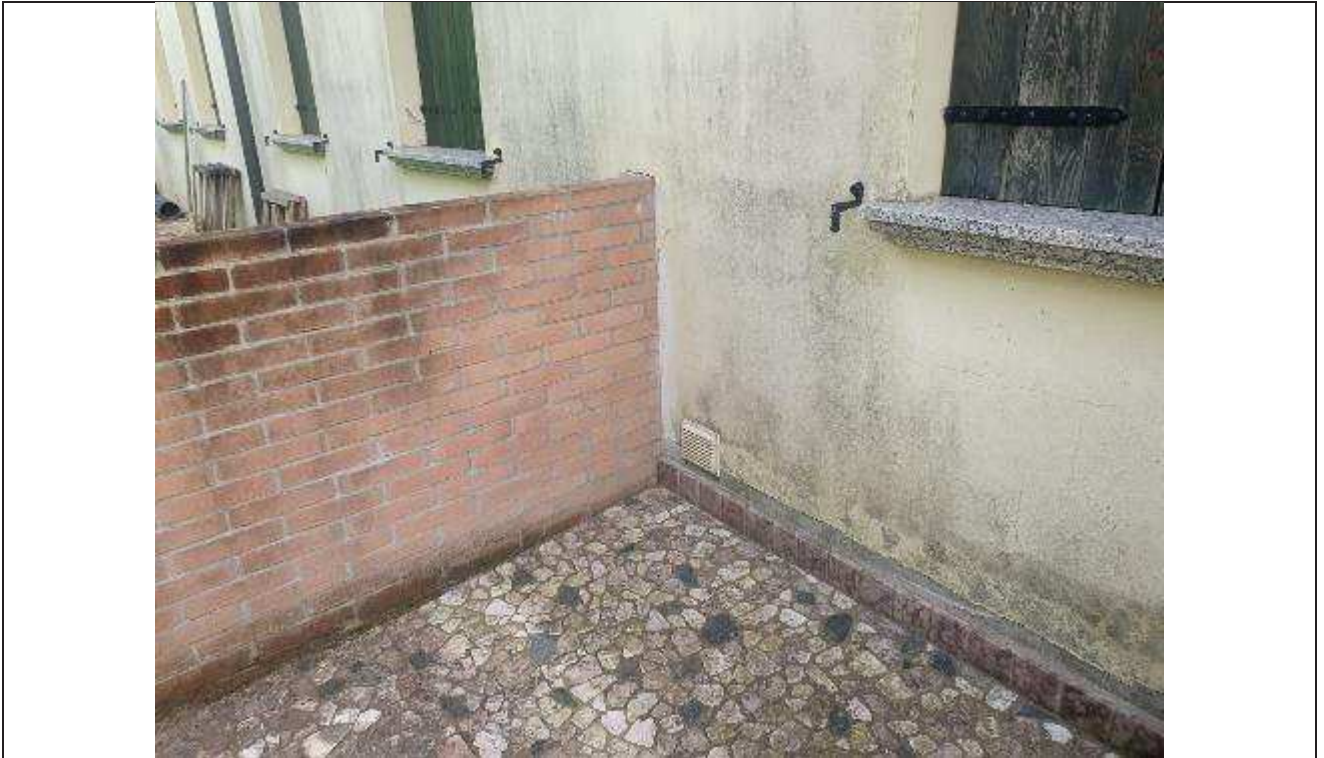
19 Particolare sul muretto posto a confine tra i due immobili lungo il fronte Nord;

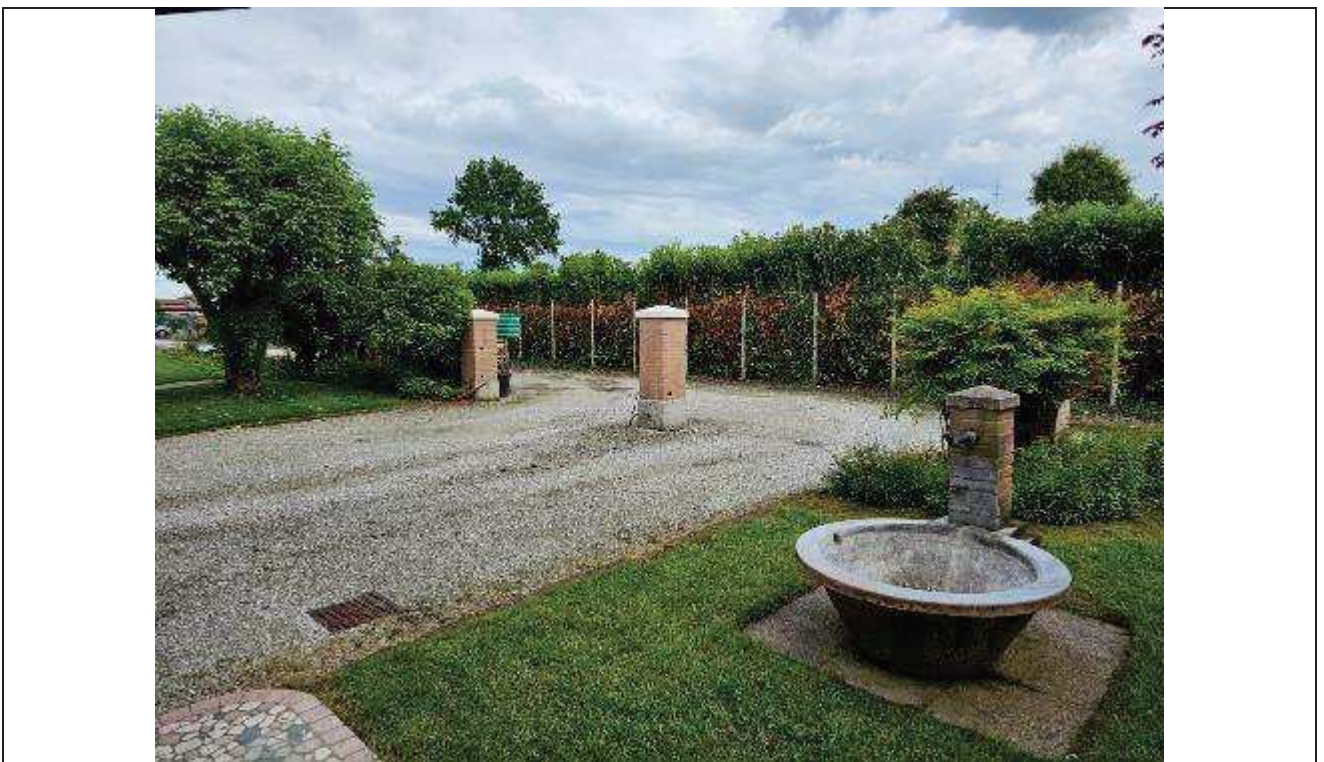
20 Vista dell'ingresso carrabile (privo dei cancelli) alla proprietà esecutata – si nota inoltre la mancanza della delimitazione tra le due proprietà;

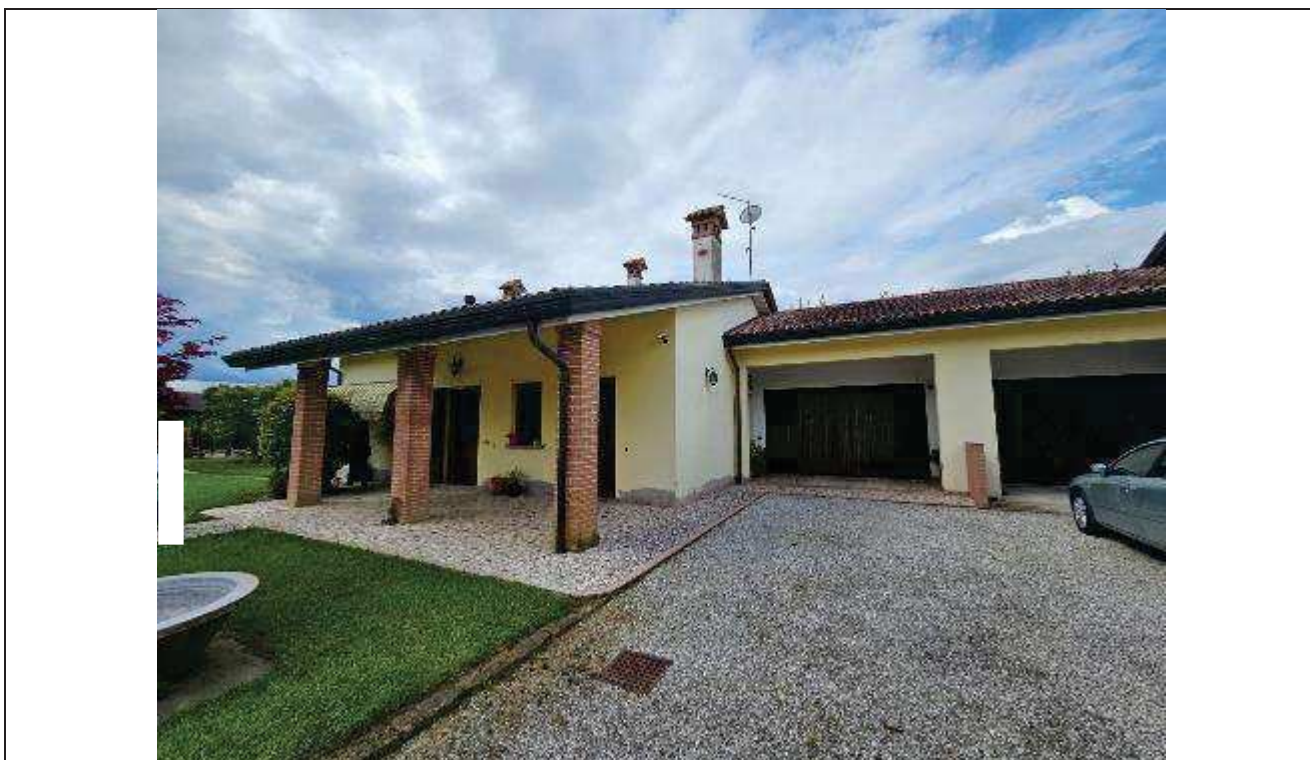
21 Vista del prospetto Sud dell'unità oggetto di valutazione;

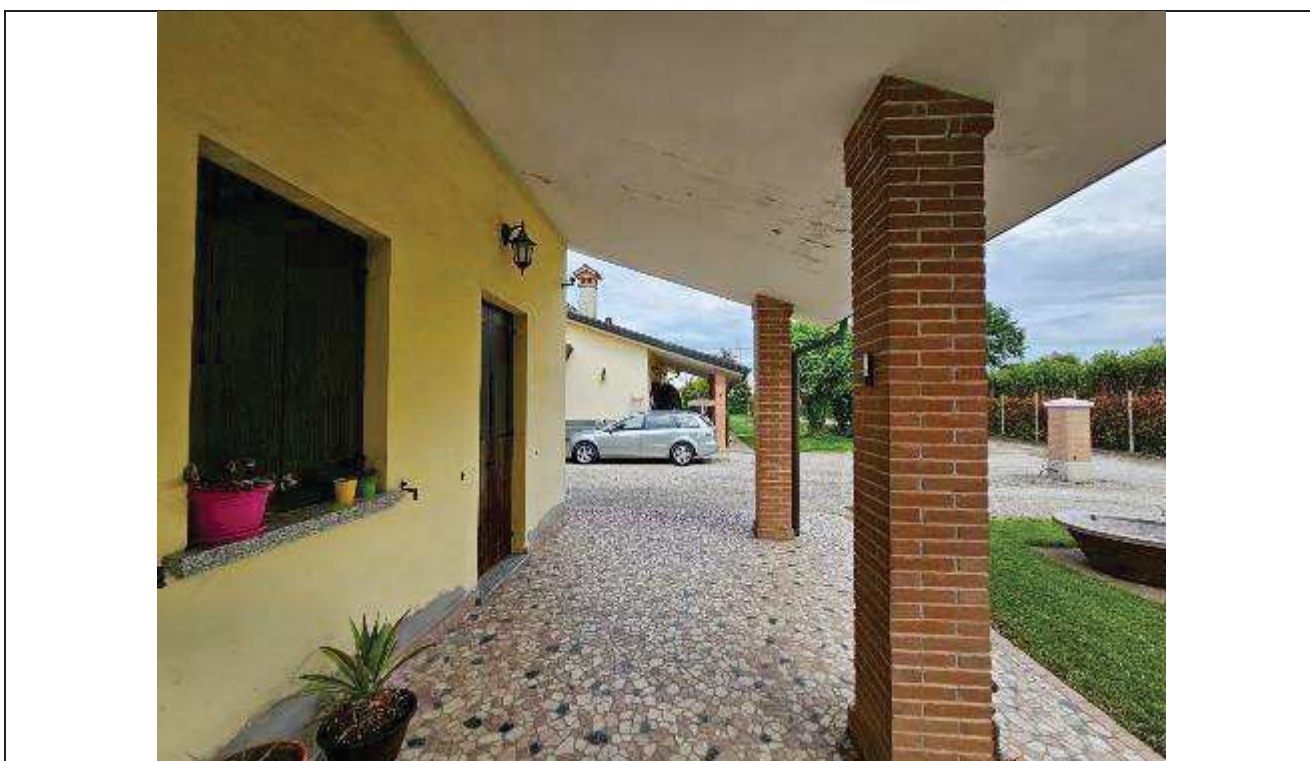
22 Vista del portico sulla porta d'accesso all'abitazione;
